**Skredfarevurdering for  
del av gbnr. 108/8, Egge,  
Gloppen kommune**

Sunnfjord Geo Center

| 2025-04-161 | SF-H30-M01-03 | 01R | Skredfarevurdering for del av gbnr. 108/8, Egge, Gloppen kommune | |

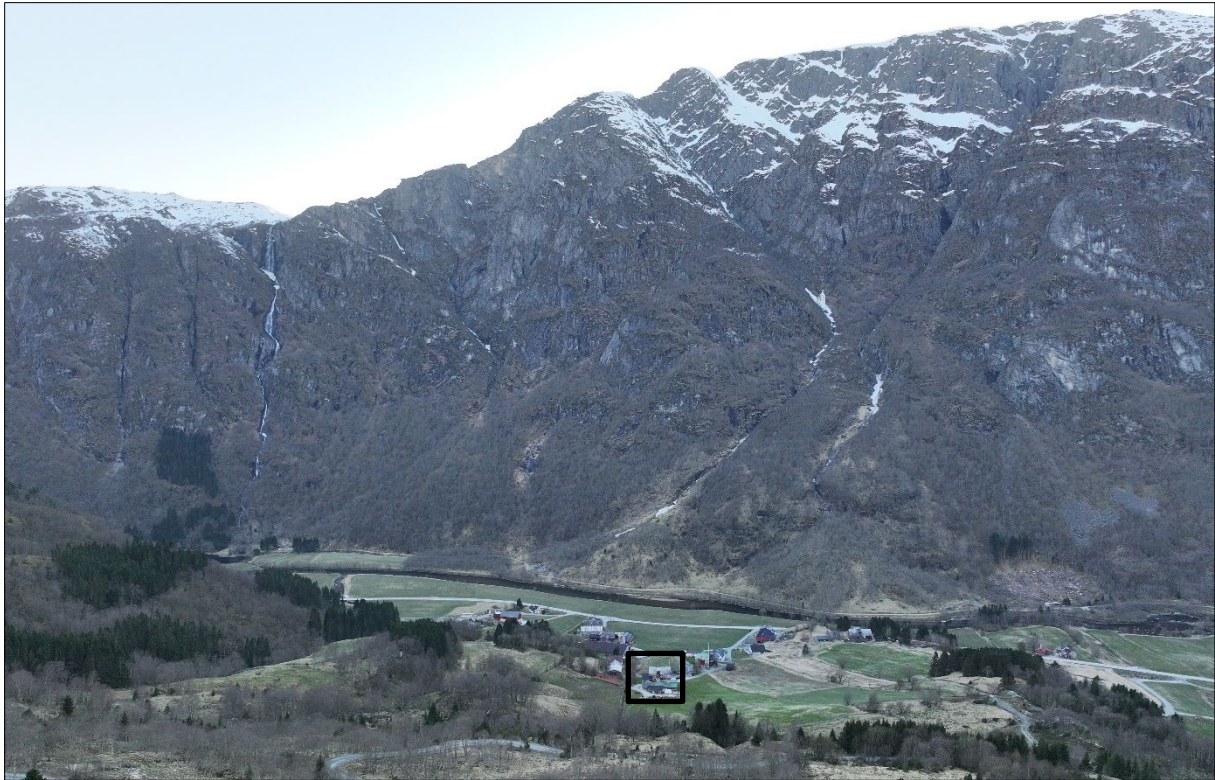
Figur 2: Bilete tatt frå påverknadsområdet i aust ned mot kartlagt område og påverknadsområdet i vest. Kartlagt område er innafor svart omriss.

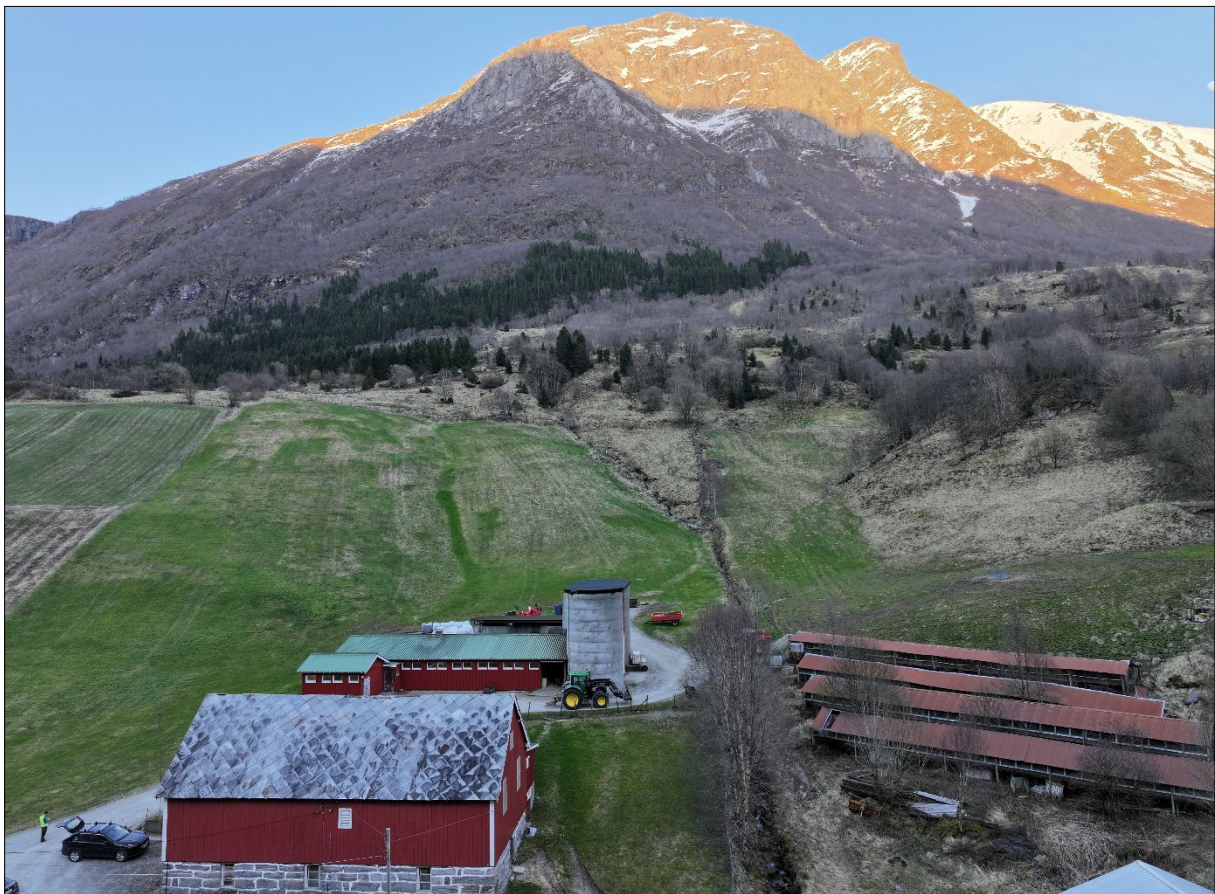
Figur 3: Biletet tatt frå kartlagt område opp mot påverknadsområdet i aust. Lada det er aktuelt å rive er nærast til venstre i bilete.

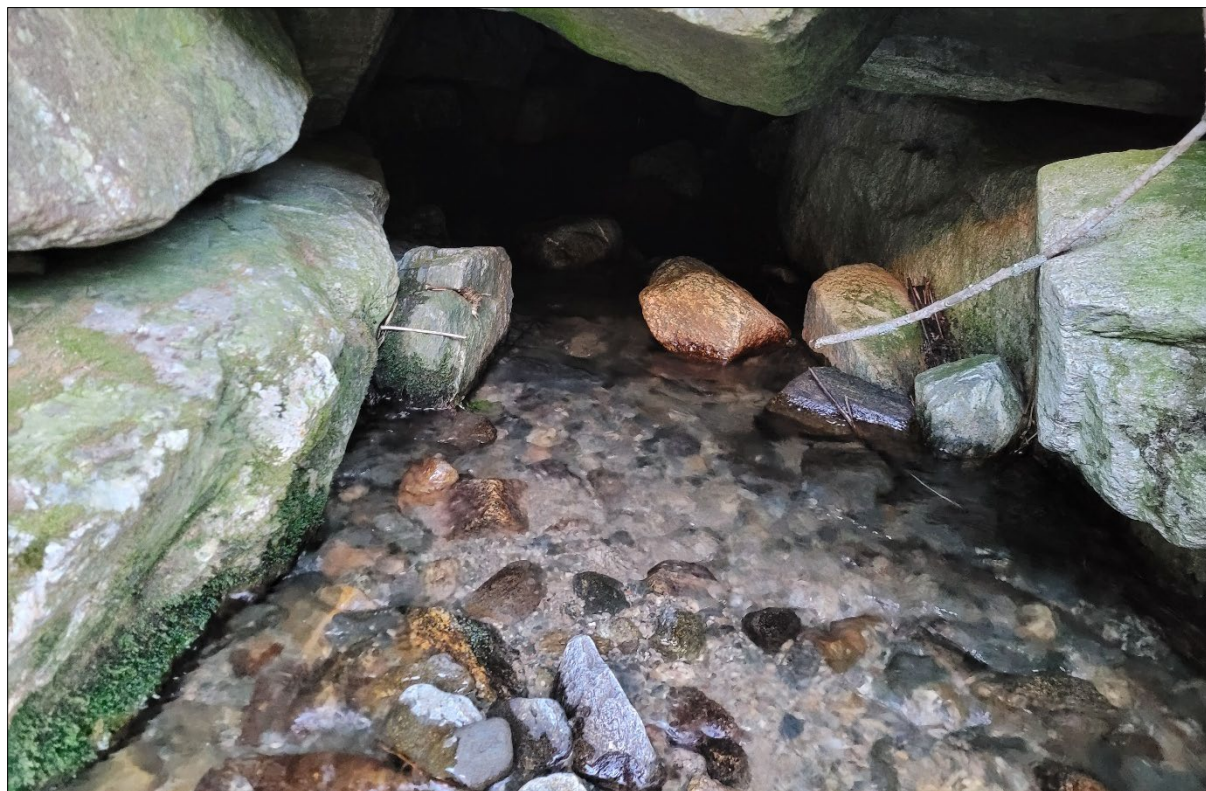
I kartlagt område består lausmassane hovudsakleg av finare materiale og er tolka å vere elve- og bekkeavsetjingar (Figur 9). Vidare opp mot austleg del av påverknadsområdet blir lausmassane grovare. Det er tolka at lausmassane i nedre del av påverknadsområdet hovudsakleg består av moreneavsetjingar, og at dei vidare opp mot fjellsida består av skredmateriale. Synfaringa og skyggerelieffkartet viser at terrenget har ei relativt jamn overflate, men er småkupert av underliggande blokker (Figur 11). Det er tolka at størsteparten av skredmateriale består av gammalt steinsprang-/steinskredmateriale (fleire 1000 år) som er transportert lenger ned i dalsida av jord- og snøskredprosessar (Figur 10). Det er ikkje observert steinurer i påverknadsområdet, verken under synfaringa eller i flyfoto. Skredmateriale i austleg del av påverknadsområdet er vurdert å vere gammalt, antatt å hovudsakleg vere avsett kort tid etter siste istid, då det er danna stabilt jordsmonn og området er dekt av vegetasjon. Skredsåra frå øvre del av Daurmål og sørover inn mot Øvredalen er opne ned dei brattare delane av fjellsida, men er gjengrodd ved foten av fjella der terrenget slakar ut ( $<30^\circ$ ), over 800 meter frå kartlagt område (Figur 15). Det er eit tynt lausmassedekke i øvre del av skara, og desse ligg i bratt terreng ( $>30^\circ$ ). Det er difor antatt at lausmassane har betinga stabilitet, og at det jamleg skjer små utrasingar (infopunkt 7). Det er ikkje observert teikn etter nyare skredhendingar i nedre delar av austleg del av påverknadsområdet, verken under synfaringa eller på flyfoto (kap. 2.5).

Figur 9: Biletet viser lausmassane i bekken som går langs sørleg avgrensing av kartlagt område. Lausmassane består hovudsakleg av runda småstein, grus og sand, og er tolka å vere elve- og bekkeavsetjingar. Infopunkt 4.

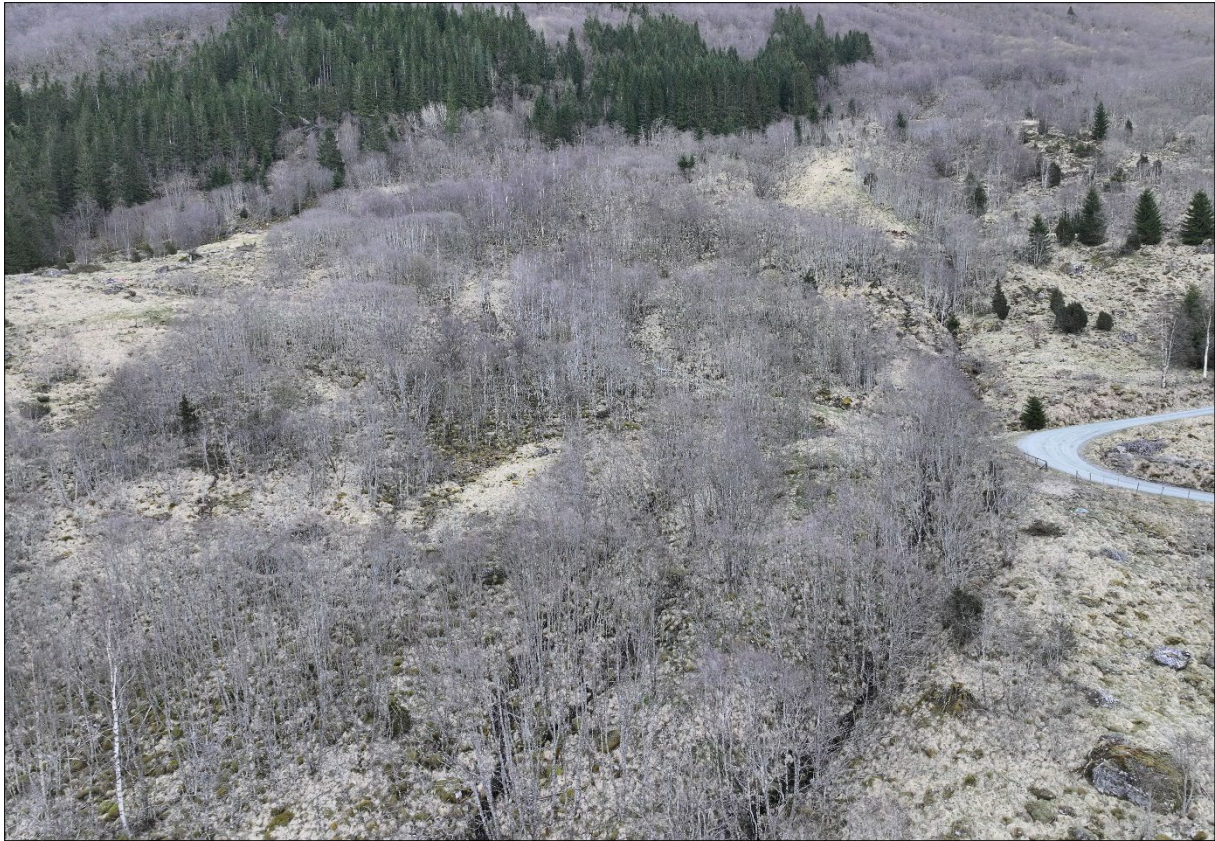
Figur 10: Dronebilde av nedre del av fjellsida i aust. Terrenget er småkupert av underliggende blokkformer, men det er danna stabilt jordsmonn og terrenget er dekt av vegetasjon. Det er tolka at lausmassane hovudsakleg består av gammalt skredmateriale av steinsprang/steinskred som er transportert lenger ned av jord- og snøskredprosessar. Infopunkt 6.

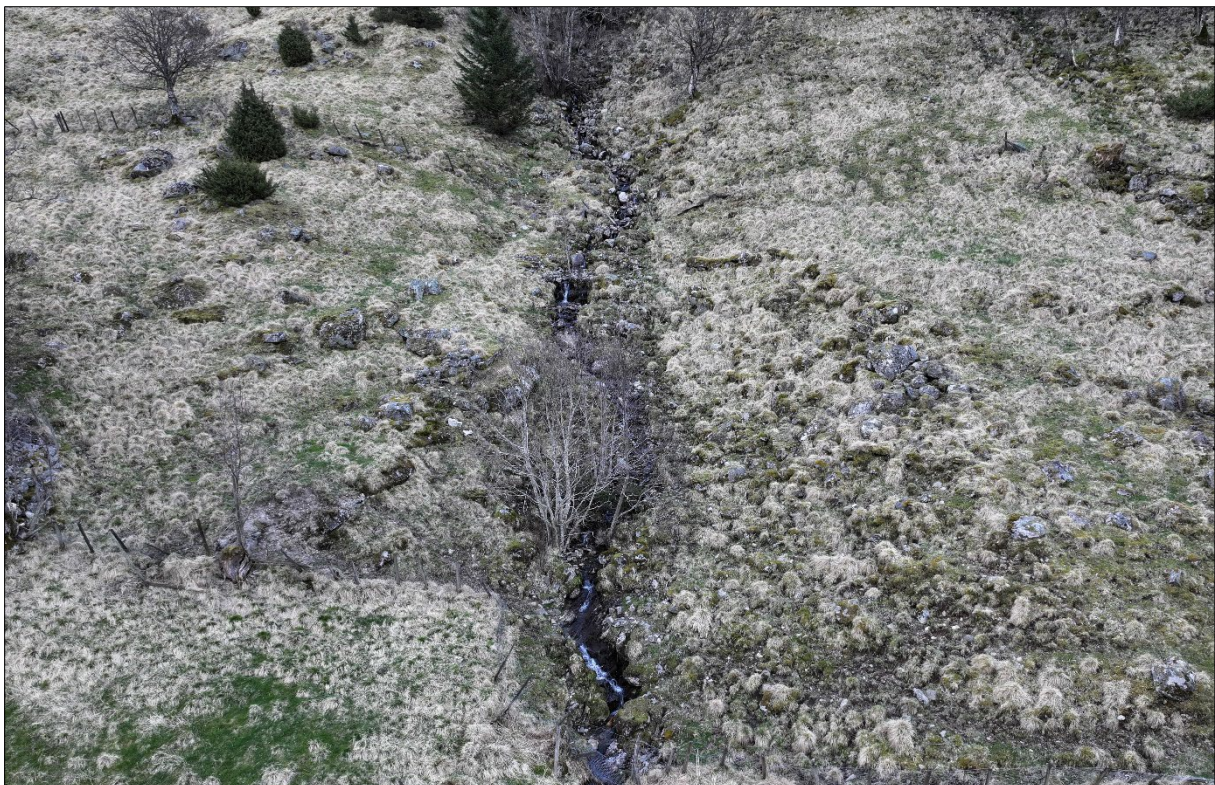
Figur 11: Dronefoto tatt i midtre del i det austlege påverknadsområdet viser at lausmassane langs dreneringsvegane hovudsakleg består av grovt materiale, stein og blokker. Infopunkt 5.

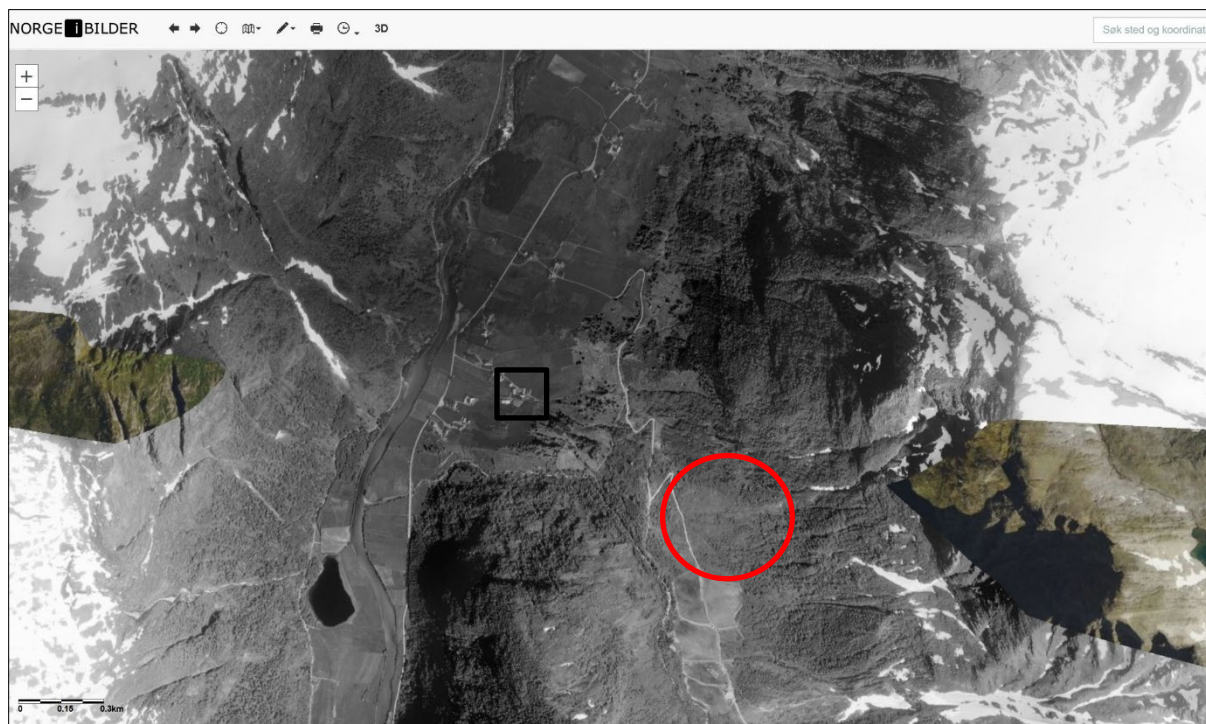
aust er det spor etter ei mogeleg snøskredhending ved Teigen/Teigagjølet rundt 1983 (Figur 17). Det er ikkje observert spor etter skredhendingar som har hatt utløp lenger enn til dei slake partia i fjellsidene ( $<30^\circ$ ), og det er ikkje observert skredhendingar i kartlagt område. Flyfotoa indikerer at det jamleg går mindre snøskred i gjela i fjellsidene, men det er ikkje observert vesentleg skade på nærliggande skog eller avsetjingar. Flyfoto frå 2017, 1967 og 1983 er vist i Figur 15, Figur 16 og Figur 17.

Figur 17: Flyfoto frå 1983. Det er teikn i terrenget og vegetasjonen på at det har skjedd ei mogeleg snøskredhending ved Teigen/Teigagjølet, søraust for kartlagt område (raud markering).

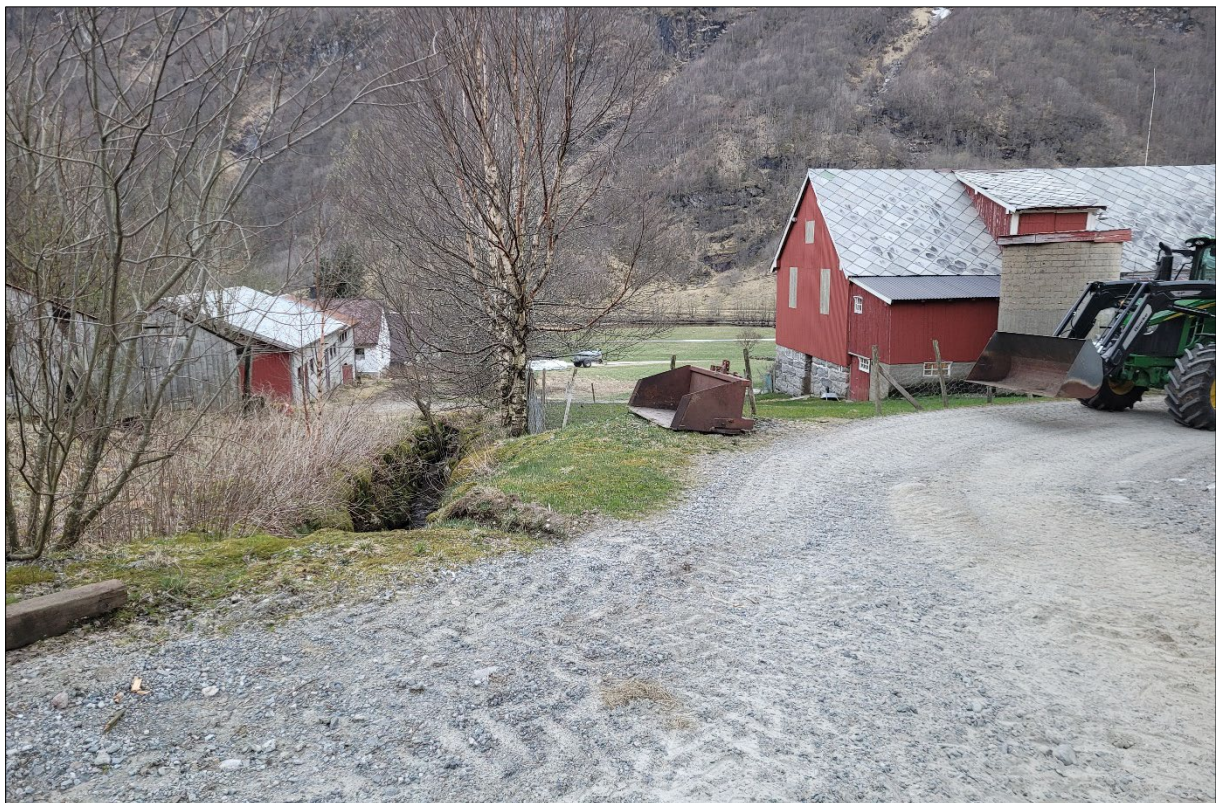
Figur 23: Bilete viser bekken som renn langs sørleg del av kartlagt område (infopunkt 4) og lada det er aktuelt å rive.

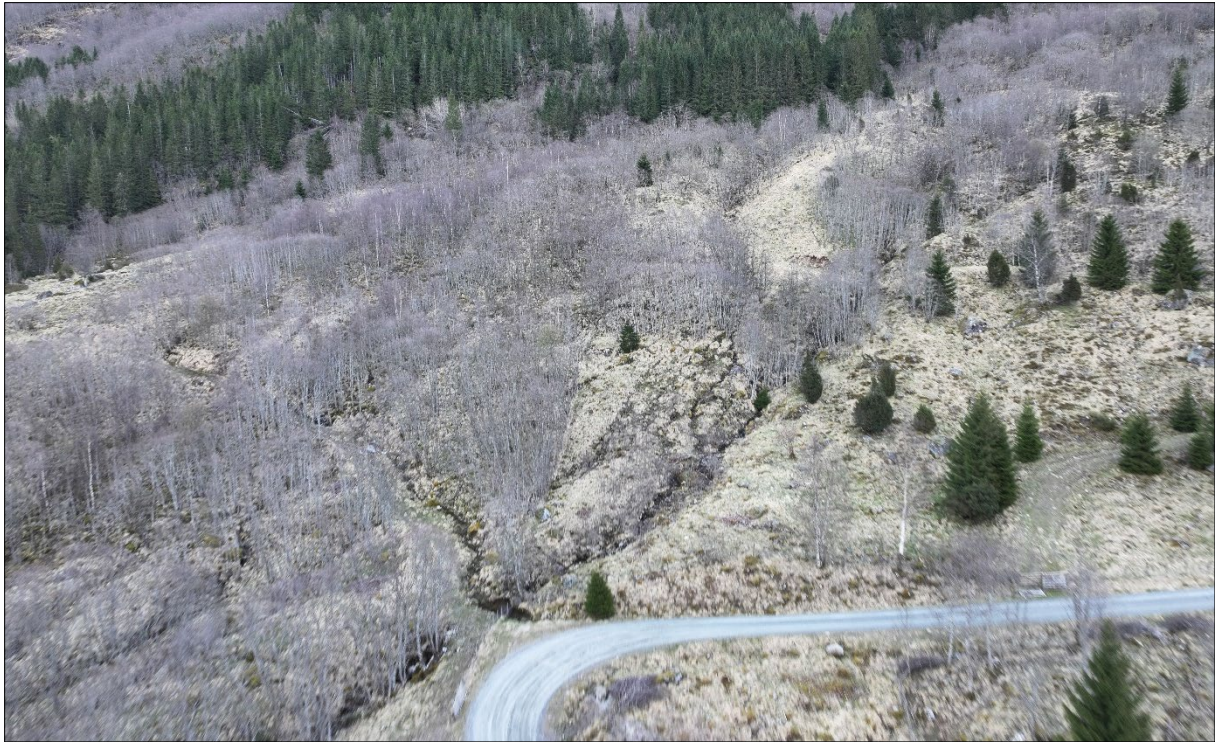
Figur 24: Det er fleire stadar i austleg del av påverknadsområdet der bekkeleia er lagt i røyr under veg/skogsveg/sti. Oppdemming ved desse punkta kan føre til at det blir samla vatn i snødekke som kan gje potensielle losneområde for sørpeskred.
