## Miljøpakken – Rv. 706 Sluppen-Sivert Dahlens veg

### Regulerings- og byggeplan

OMRÅDESTABILITET HOEM

DOK.NR. 20140539-04-R

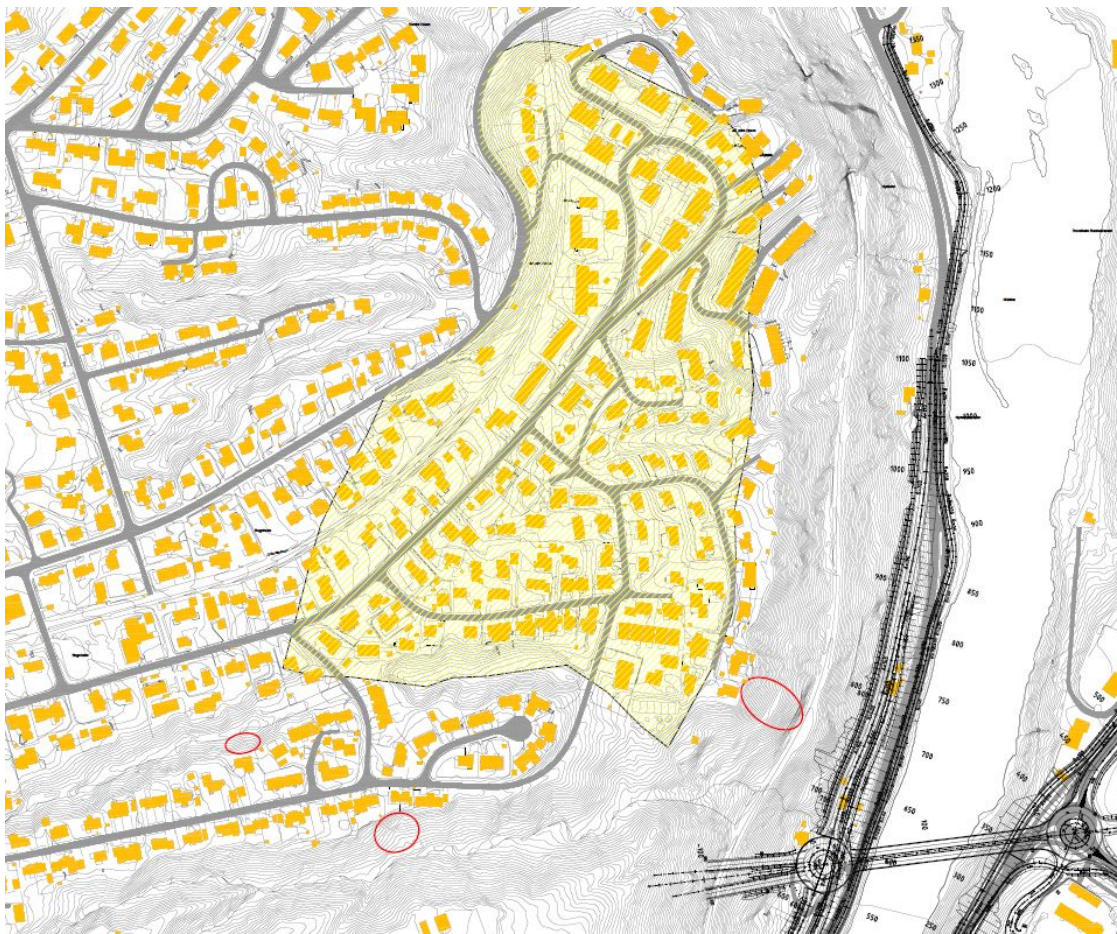
Figur 2-1 Beliggenhet av eksisterende kvikkleiresone nr. 202 Hoem samt planlagt veganlegg. Tidligere skredhendelser i tilknytning til området er markert med røde sirkler.

Kvikkleiresone nr. 202 *Hoem* strekker seg fra Hoemshøgda i nord til Østtunvegen i sør, og begrenses av Bøckmans veg i vest og jernbanen i øst. Kart med kvikkleiresonen er vist på figur 2-1. Kvikkleiresonen er klassifisert til faregrad "lav" og konsekvensklasse "alvorlig", og havner inn under risikoklasse 3 iht. Program for økt sikkerhet mot leirskred ref. [4].

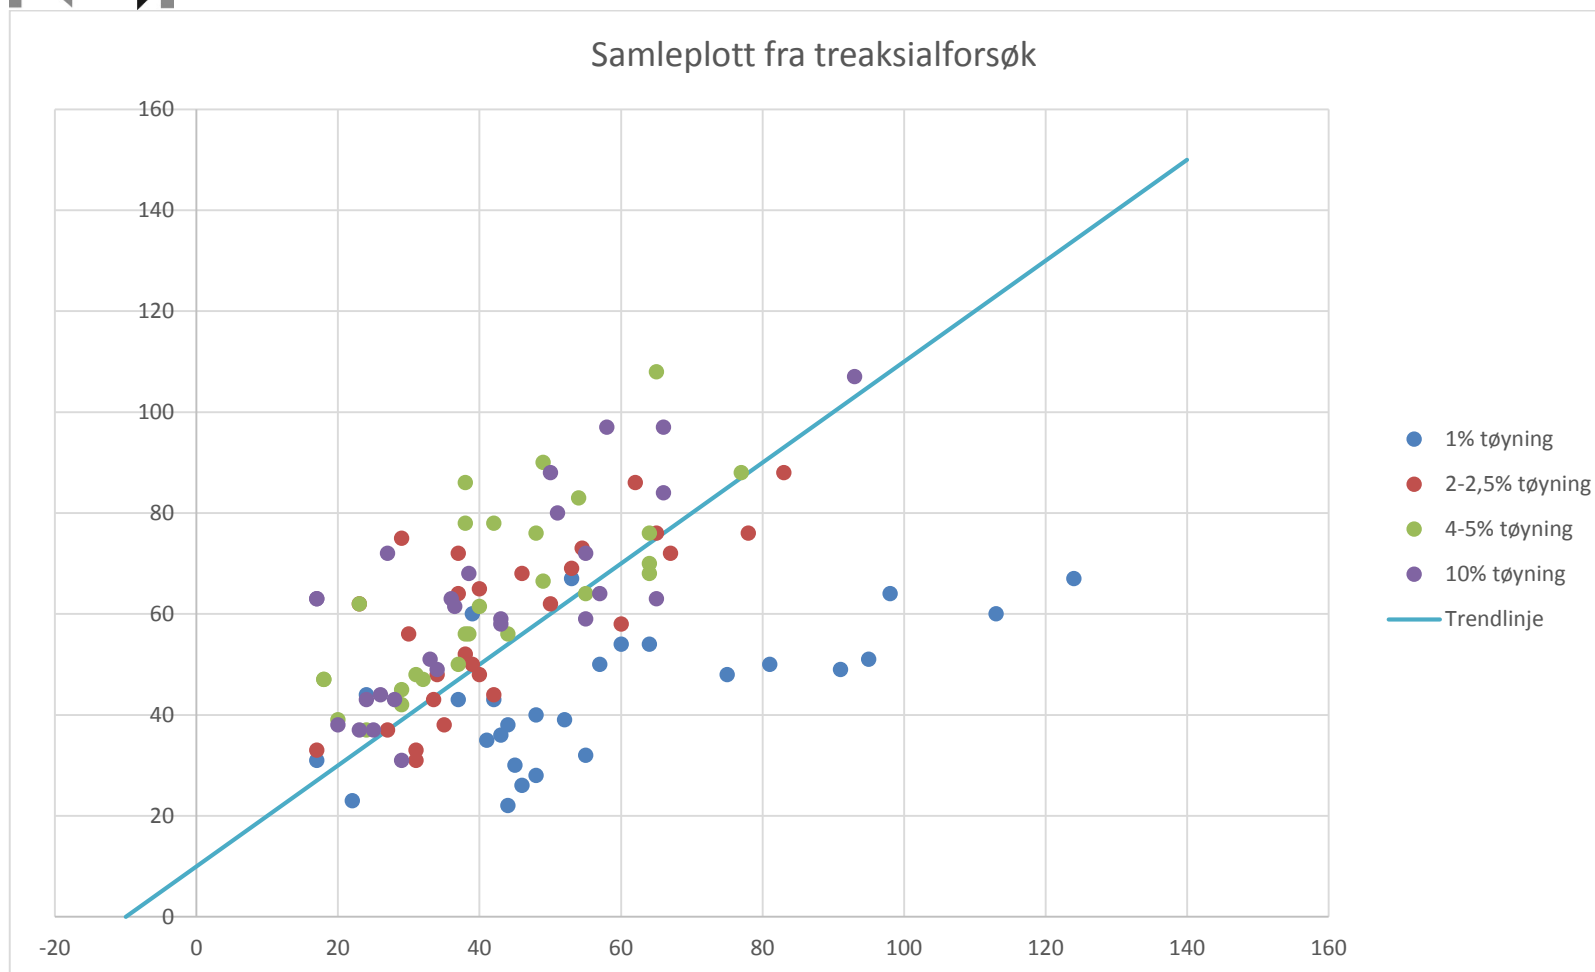
Figur C-1 Samleplott for gamle og nye treaksialforsøk ved Hoem. Plottet viser spenningstilstand ved ulik mobilisert tøyning for de ulike forsøkene.

Figur C1 viser et samleplott for alle treaksialforsøk, der verdier er plottet for 1%, 2%, 5% og 10% tøyning. Et bruddtak med attraksjon lik 10 kPa og friksjonsvinkel på 30 grader passer godt med grunnlaget. For tøyning på 1% ligger målte verdier lavere enn bruddtaket. Dette skyldes trolig prøveforstyrrelse, da de fleste av forsøkene er utført med 54 mm sylinder i dels sensitiv leire på store dyp. Dette gjør at prøven ikke er fullt mobilisert før ved større deformasjon. NGIs oppfatning er at det å ta ut bruddtaket på et tøyingsnivå på 1% vil være for konservativt. For tøyning på 2 – 2,5% og oppover stemmer bruddtaket godt over ens med grunnlaget.

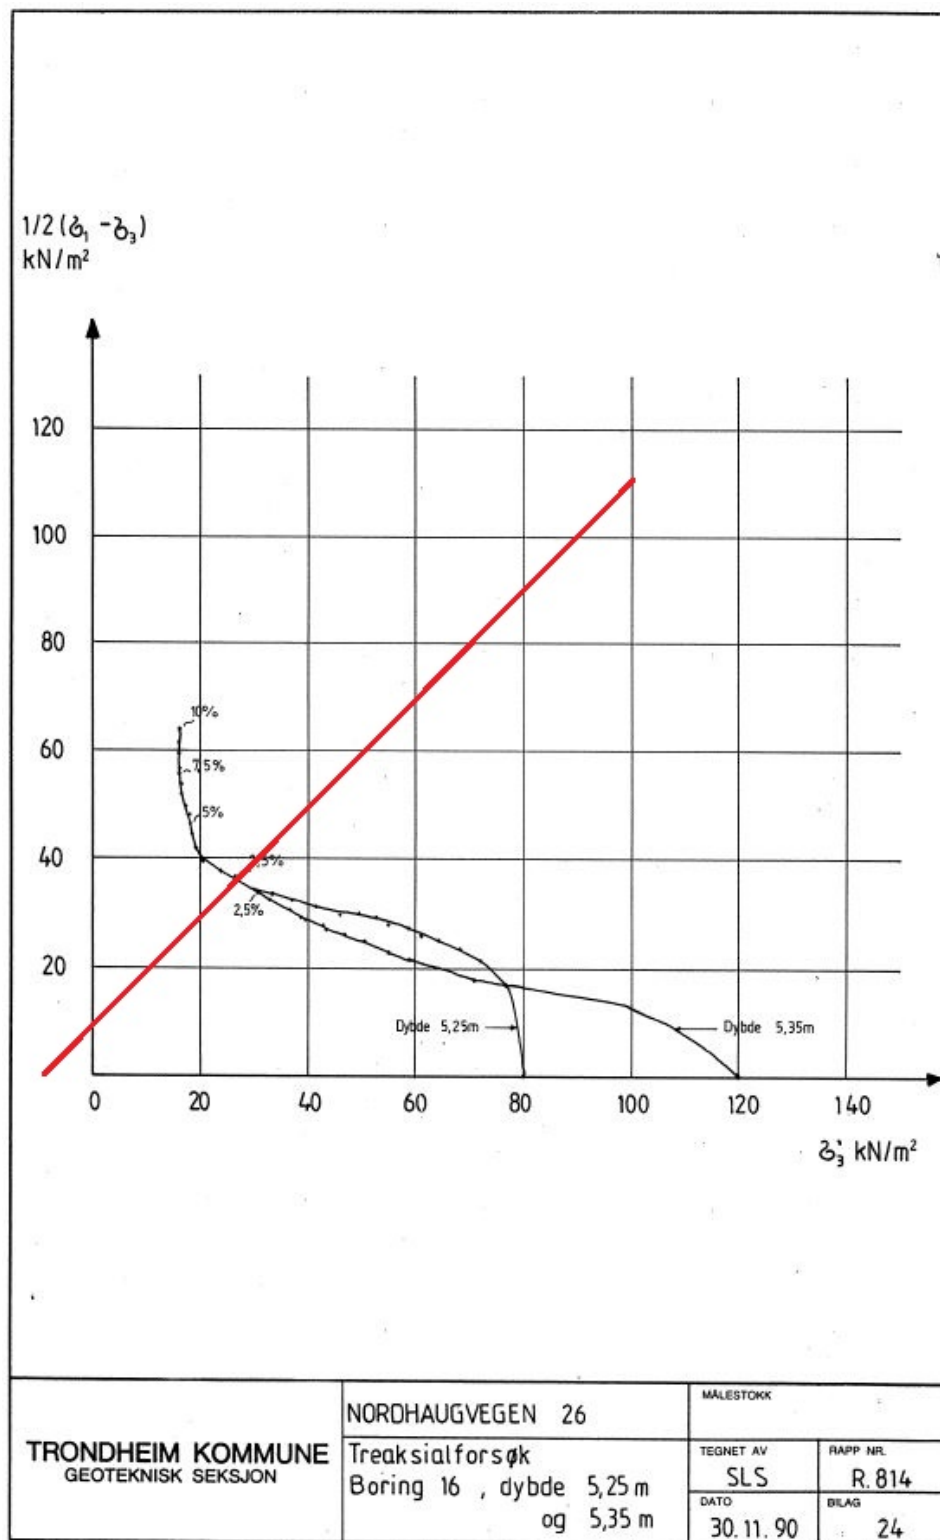
Figur C-10 Attraksjon = 10 kPa og friksjonsvinkel lik 30° for treaksialforsøk fra Trondheim kommunes rapport R.0814.
