## NOTAT 001

| OPPDRAAG | <b>Godfarfoss kraftverk, fase 2</b> | DOKUMENTKODE | 129820-05-TVF-NOT-001 |
| EMNE | Planendringssøknad | TILGJENGELIGHET | Åpen |

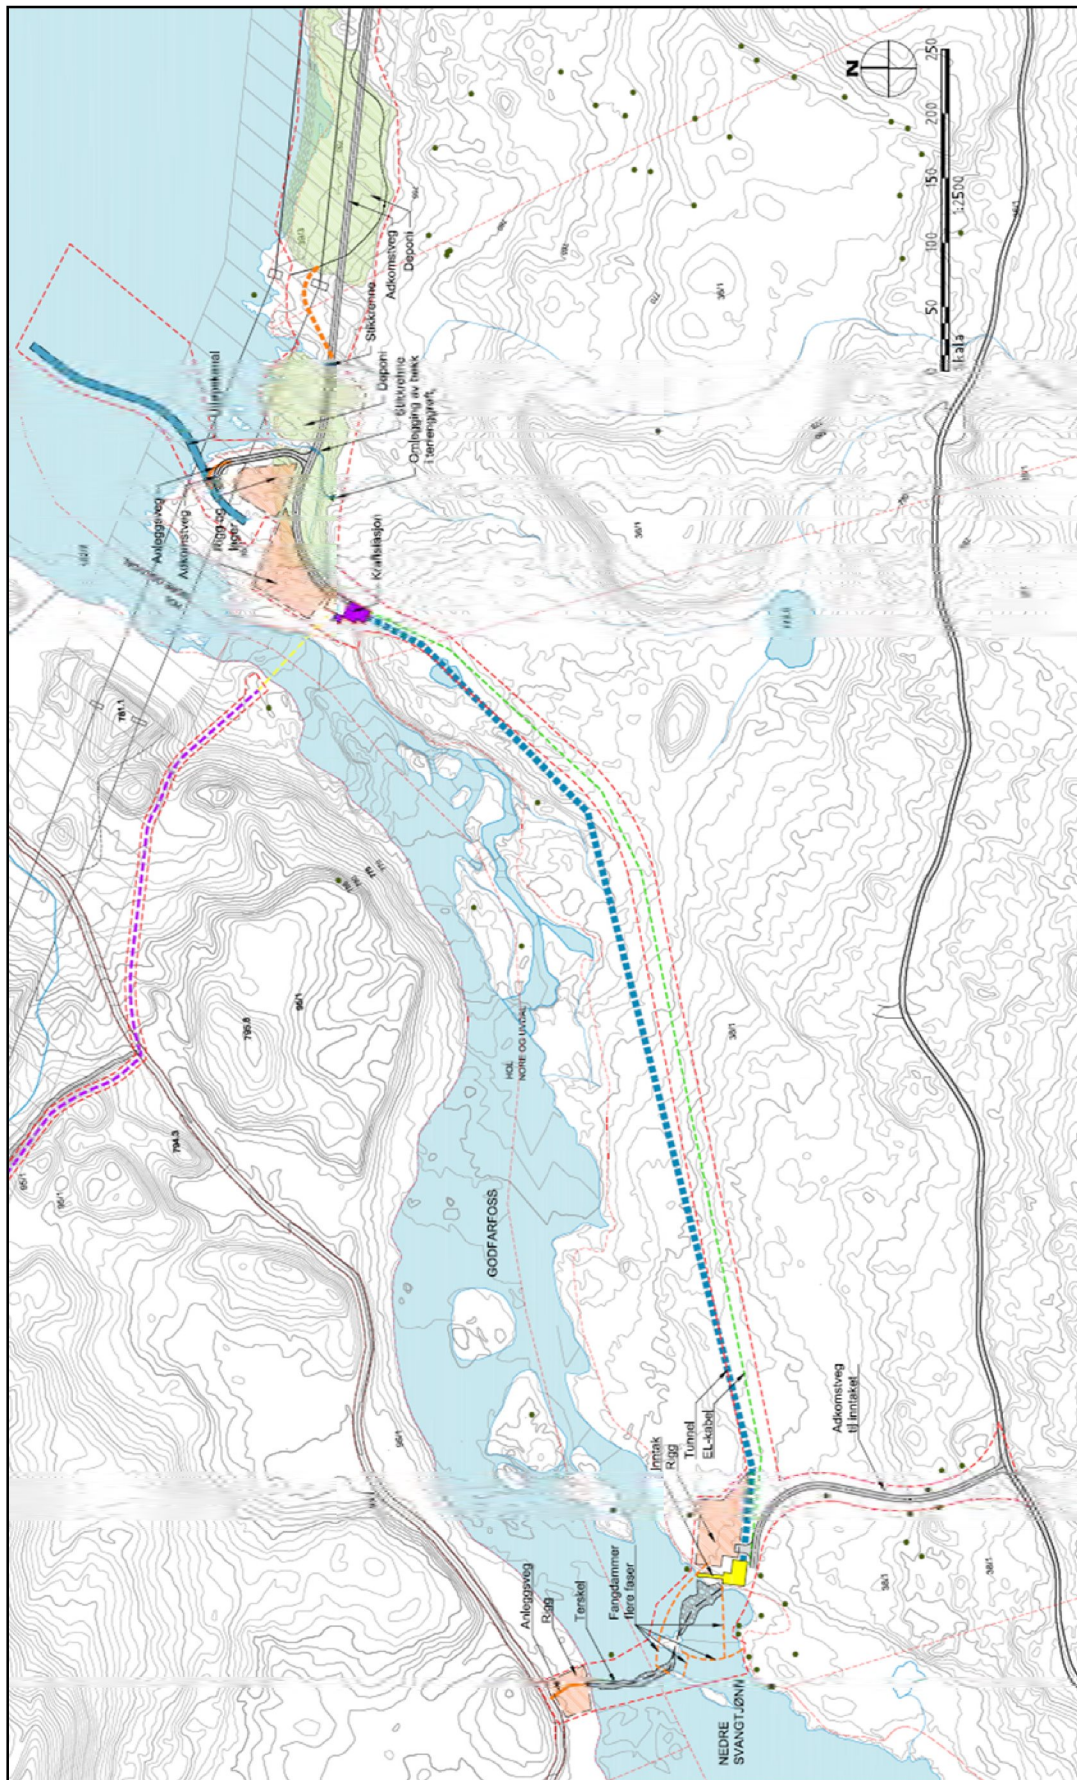
Figur 1: Utsnitt av nytt arealbrukskart fra Godfarfoss kraftverk iht. denne planendringssøknaden. Planendringene gjelder justering av anleggsdelar ved inntaket, flytting av adkomstveg til kraftstasjonen samt ny plassering av deponi. Se figur 2 for tidligere omsøkt arealbrukskart til sammenligning.

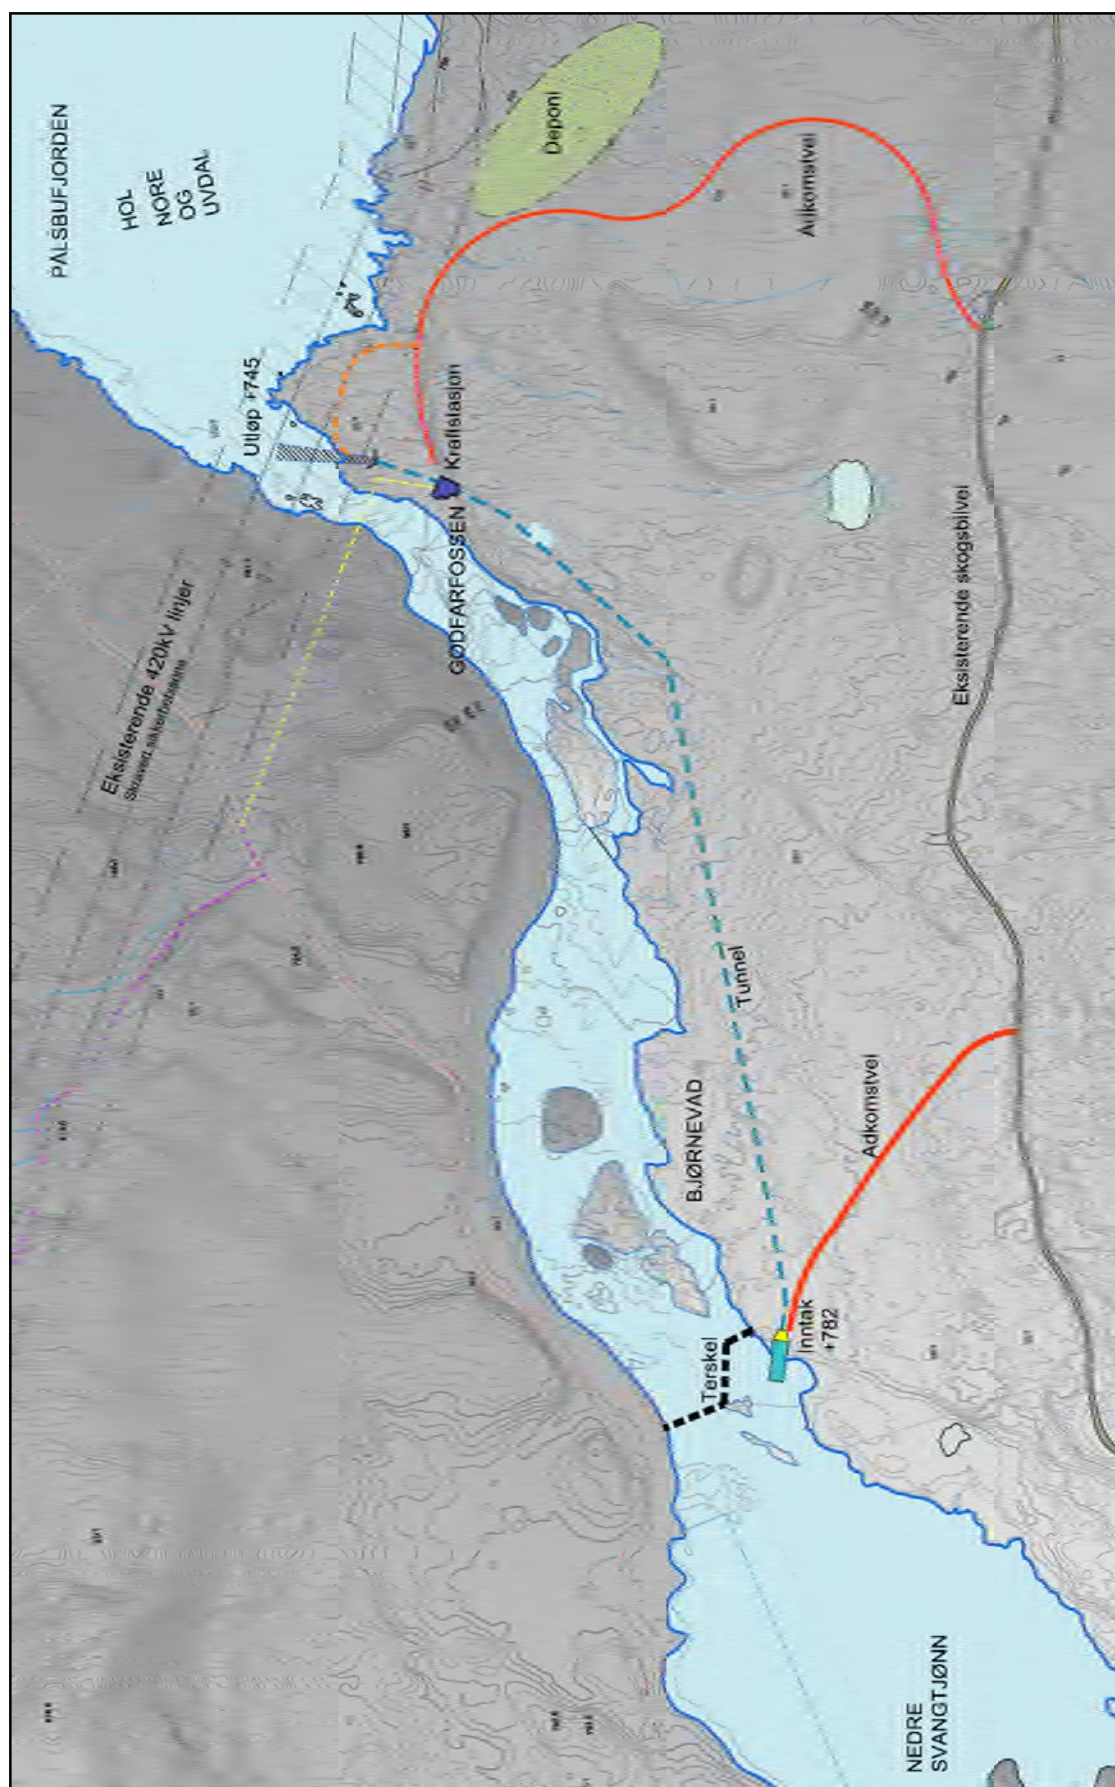
Figur 2: Utsnitt av arealbrukskart av Godfarfoss kraftverk fra tidligere godkjent planendringssøknad i 2019, til sammenligning med dagens planendringssøknad i figur 1.

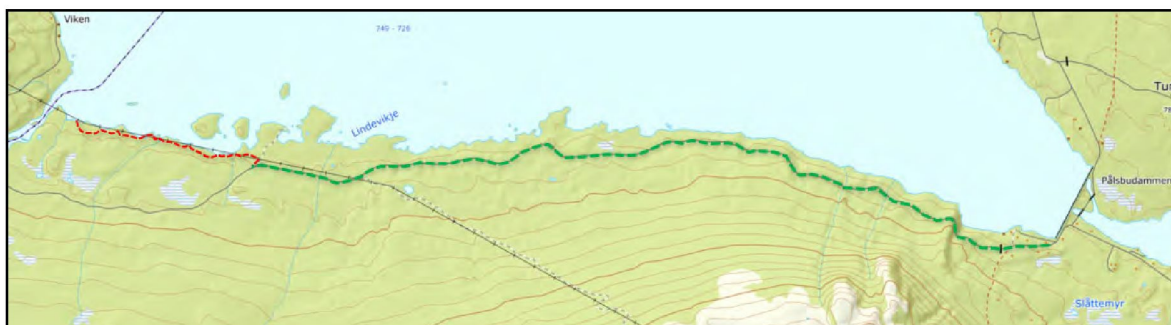
Figur 3. Kartstykke fra norgeskart.no. Grønn linje viser strekning på eksisterende skogsbilveg fra Pålsbudammen. Rød linje viser Statnetts adkomstveg under 420 kV traséen.

Hovedadkomst fra offentlig veg flyttes til eksisterende skogsbilveg fra Pålsbu i sørøst, drøyt 7 km øst for kraftstasjonen. Eksisterende veg må oppgraderes noe og dette gjøres i samråd med grunneiere og veilaget.

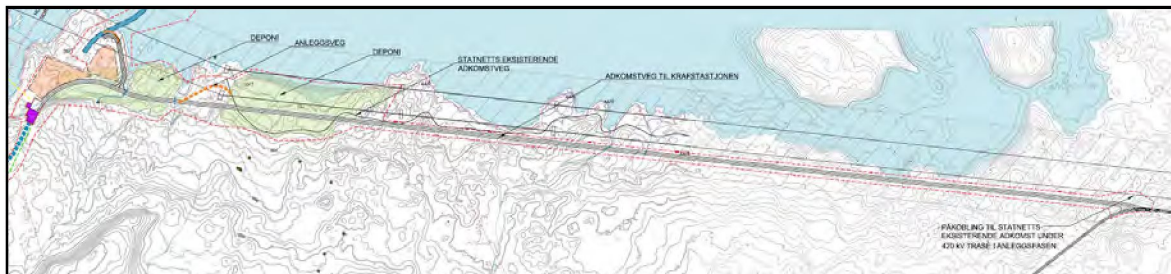
Figur 4: Utsnitt fra arealbruksplan for anleggsveg til kraftstasjonen lagt i 10 metersonen fra ytterste sørlige kurs. Bare ved innkjøring til kraftstasjonen er vegen trukket utenfor denne sonen.

Forholdene rundt å legge adkomstvegen i 10-meterssonen ved 420 kV-traséen er avklart med Statnett og grunneiere.

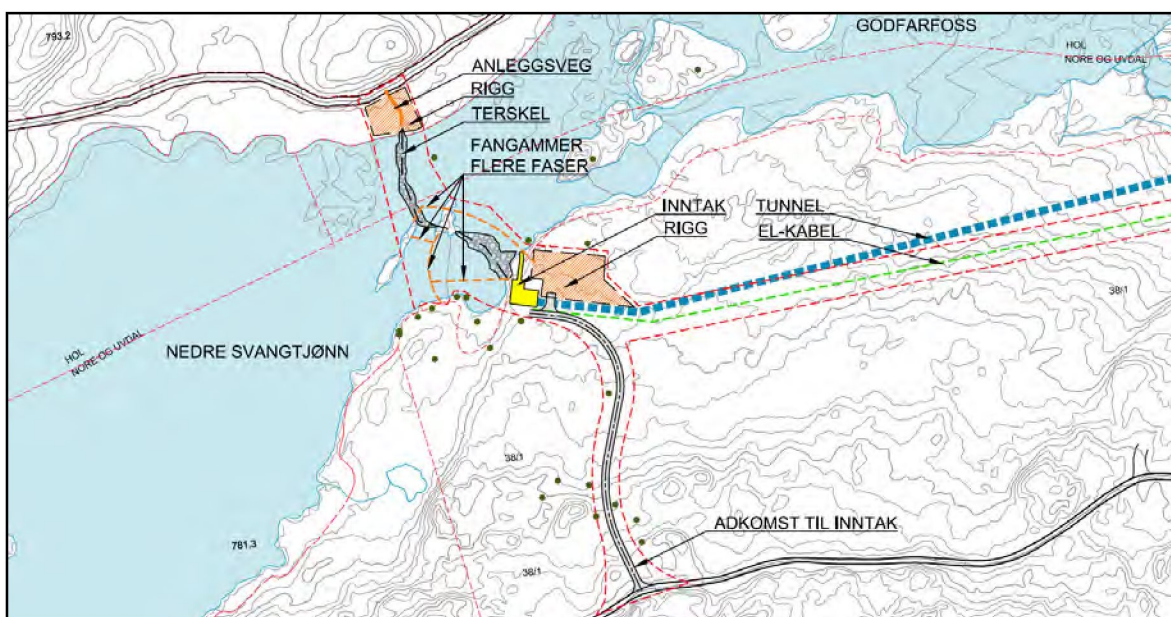
Figur 5: Utsnitt av arealbrukskart med inntak, terskel og adkomstveg. Figurene viser også antatte linjer for fangdammer/anleggsveg. Alle anleggsdelene skal plasseres i samråd med biolog på stedet før oppstart av anleggsarbeidene.

Midlertidig anleggsveg ved inntaket flyttes fra land og til fylling i kombinasjon med fangdammer i elveløpet. Fangdammene/anleggsveger bygges i flere faser og fjernes etter anleggsperioden.

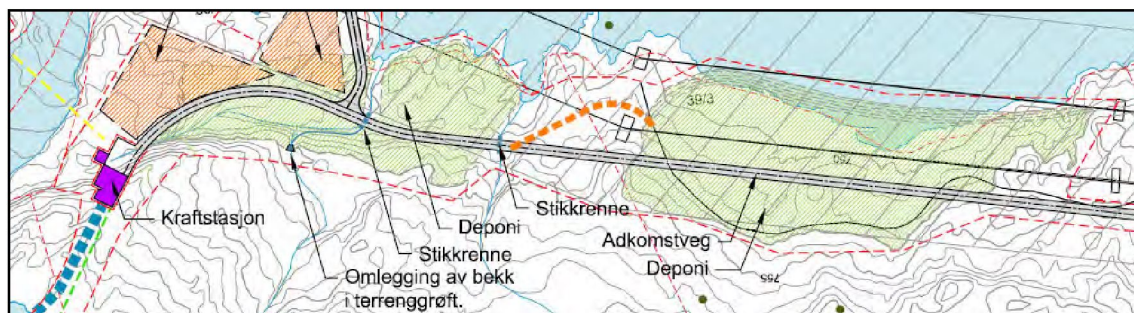
Figur 6: Utsnitt av arealbrukskart viser permanente deponier, kraftstasjon, utløp og adkomstveg).

Ett deponi legges i kløften fra kraftstasjonen østover mot og langs 420 kV-traséen. Det andre legges noe lenger østover.

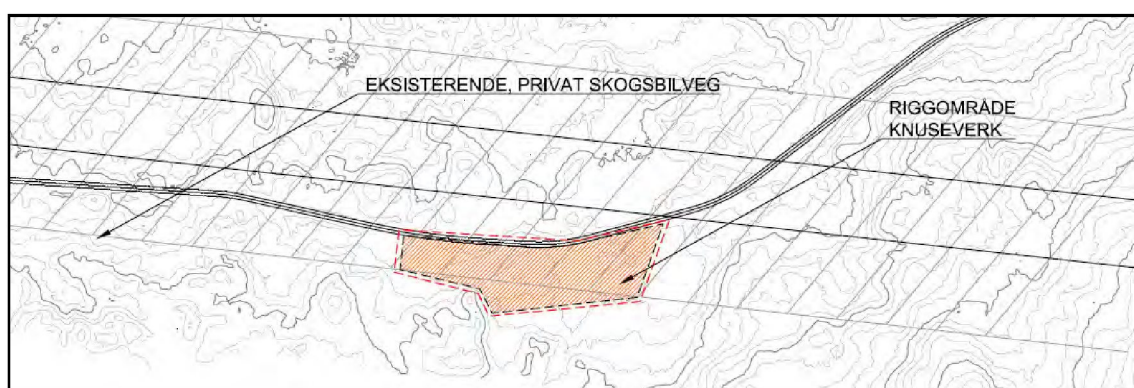
Figur 7: Utsnitt av arealbruksplan for adkomstveg med indikert område for knuseverk. Området for et eventuelt knuseverk må kartlegges om det kommer til utnyttelse.

Prosjektet har en ambisjon om at så mye av overskuddsmassene som mulig skal kjøres ut av området og benyttes i andre prosjekter og noe av massene skal benyttes til oppgradering av skogsbilveier i området. Det søkes derfor om et planområde ved en eksisterende snuplass langs skogsbilvegen mot Pålsbu for plassering av et eventuelt knuseverk.

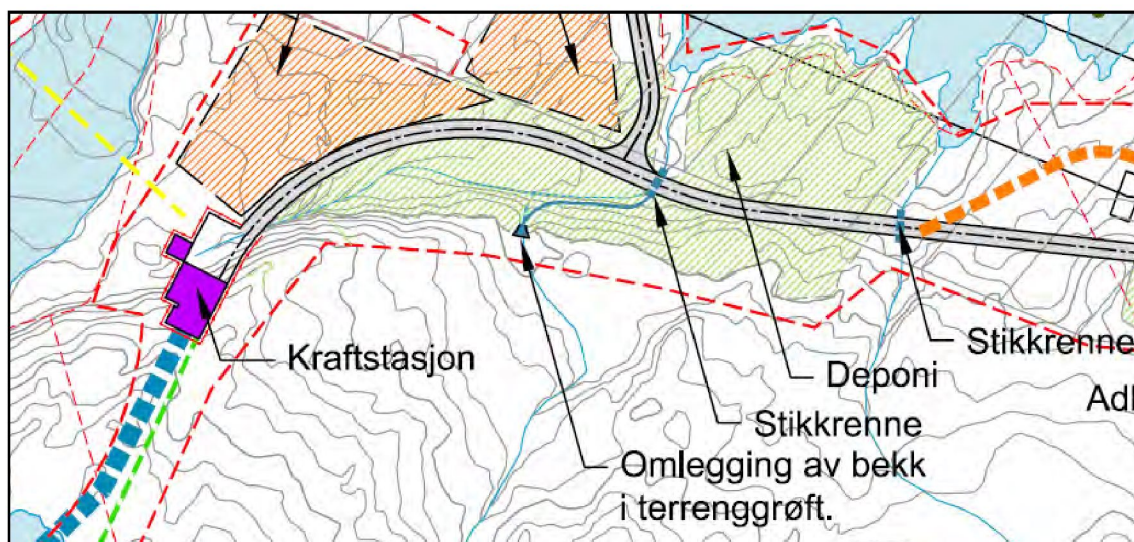
Figur 8: Utsnitt av arealbruksplan for omlegging av vannforekomst via tett grøft og stikkrenne til utløp i Pålsbufjorden.

Et overordnet prinsipp for masser som eventuelt likevel skulle bli til overs er å fylle opp forsenkningen nærmest kraftstasjonen først. Her må vannforkomst fra sør legges i tett terrenggrøft over deponiet, via stikkrenne under adkomstvegen til eksisterende utløp til Pålsbufjorden.

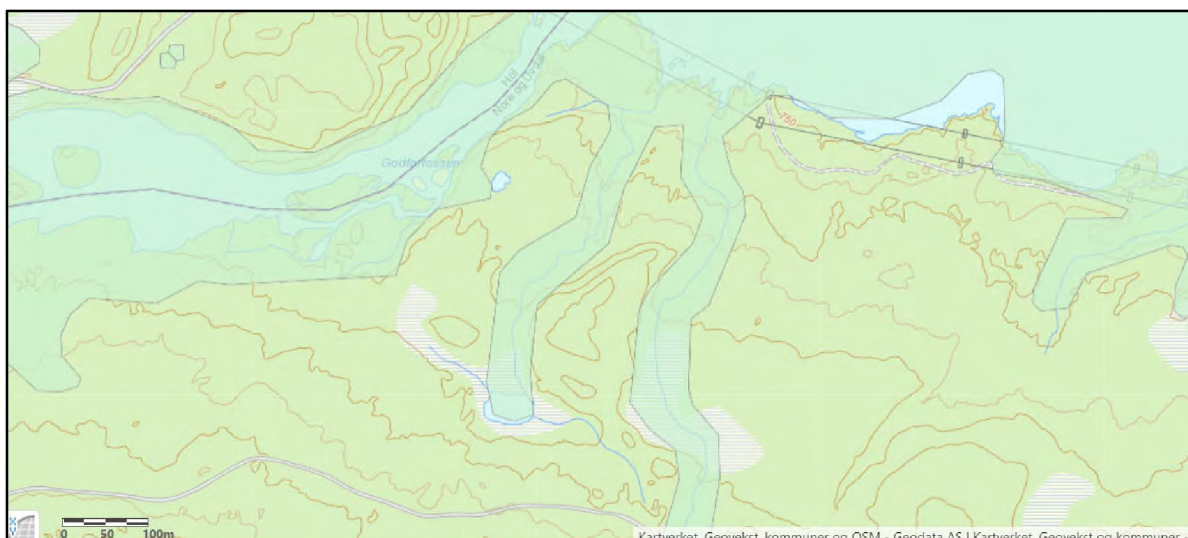
Figur 9. Utsnitt fra aktsomhetskart for flom i området ved Godfarfoss og Pålsbufjorden. Lyseblått lag angir aktsomhetsområde for flom i vassområde nr. 15. Kilde: Naturbase.no

Figur 9). Tiltakets forhold til flom er tidligere vurdert i forprosjekt basert på vannstand i Pålsbufjorden (Figur 10).

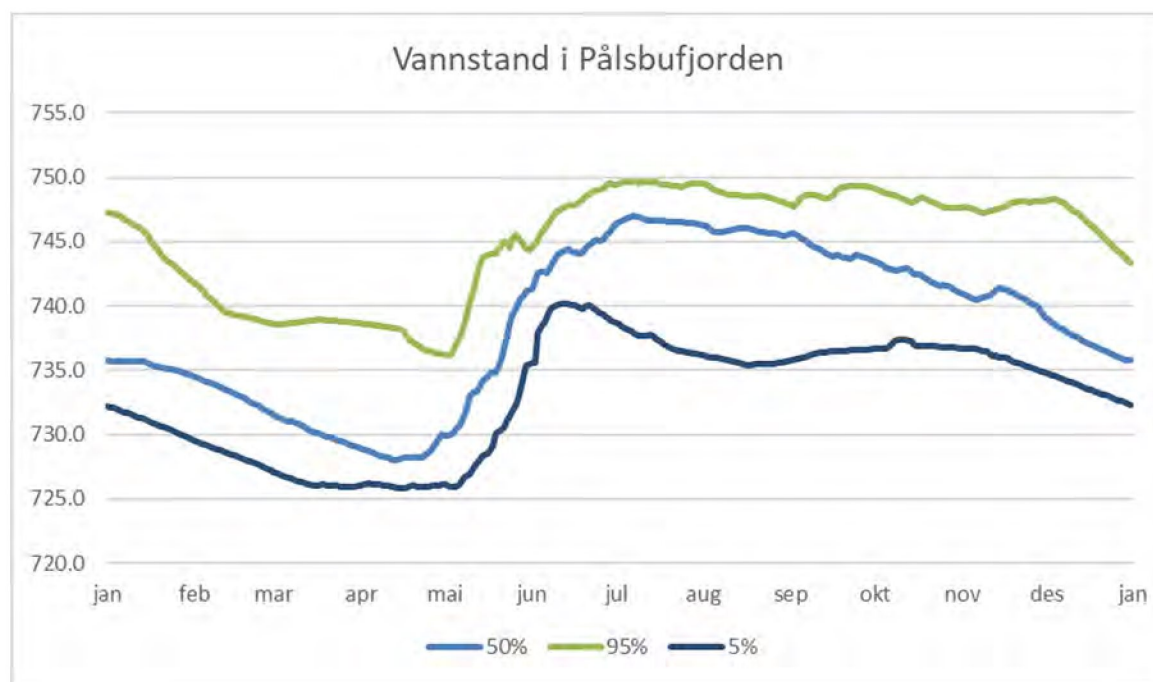
Figur 10 Vannstand (m.o.h til venstre) i Pålsbufjorden gjennom et år på ulike vannføringer.

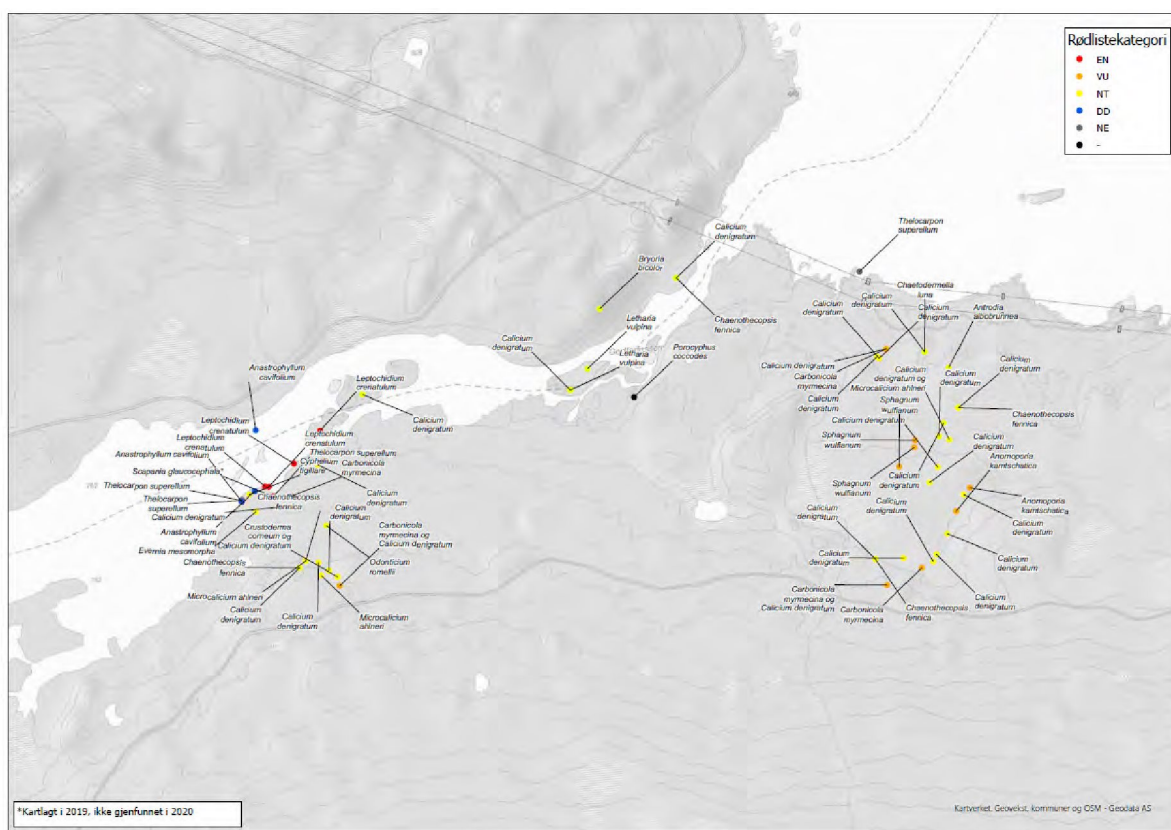
Figur 11. Forekomster av rødlistede moser, sopp og lav i tiltaksområdet.

Kartleggingen resulterte i mange nye funn av rødlistede<sup>1</sup> moser, lav og sopp. Se Figur 11, Figur 12 og Figur 13 for kart over forekomstene. Femten nye<sup>2</sup> rødlistede arter ble funnet, hvorav to sterkt truede, to sårbare, åtte nært truede og en art i kategori «datamangel». Se Tabell 2 for oversikt over hvilke arter som ble funnet i 2020.

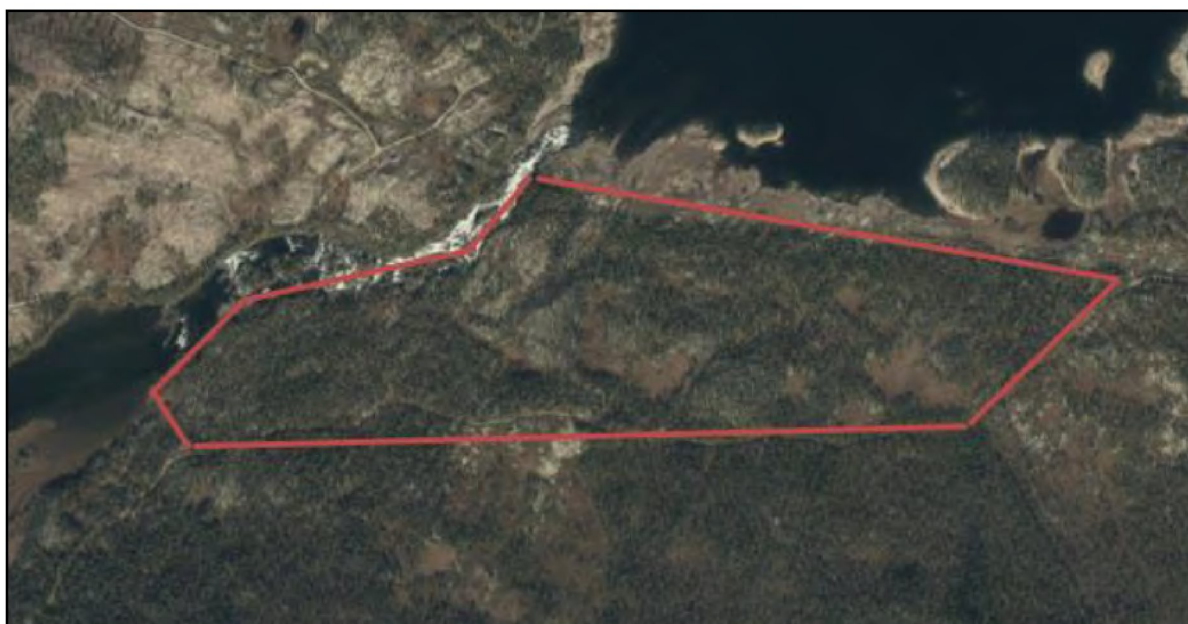
Figur 14. Område med den viktige naturtypen gammel furuskog med A eller B-verdi. Kilde: Olsen og Høitomt 2020.

Store deler av det skogkledte området sør for elva ble dessuten kartlagt som den viktige naturtypen gammel furuskog etter DN-Håndbok 13 med antatt A eller B verdi (se vedlegg 1 for mer informasjon). Dersom området blir vernet etter frivillig vern, er det sannsynlig at det kan oppnå to stjerner (\*\*). Se Figur 14 for avgrensning av naturtypen som utgjør hele skogsområdet med skogsbilveien som grense mot sør, 420 kV kraftledningen mot nordøst og elva mot nordvest. Det flate området hvor kraftstasjonen er planlagt er ikke inkludert i avgrensningen.

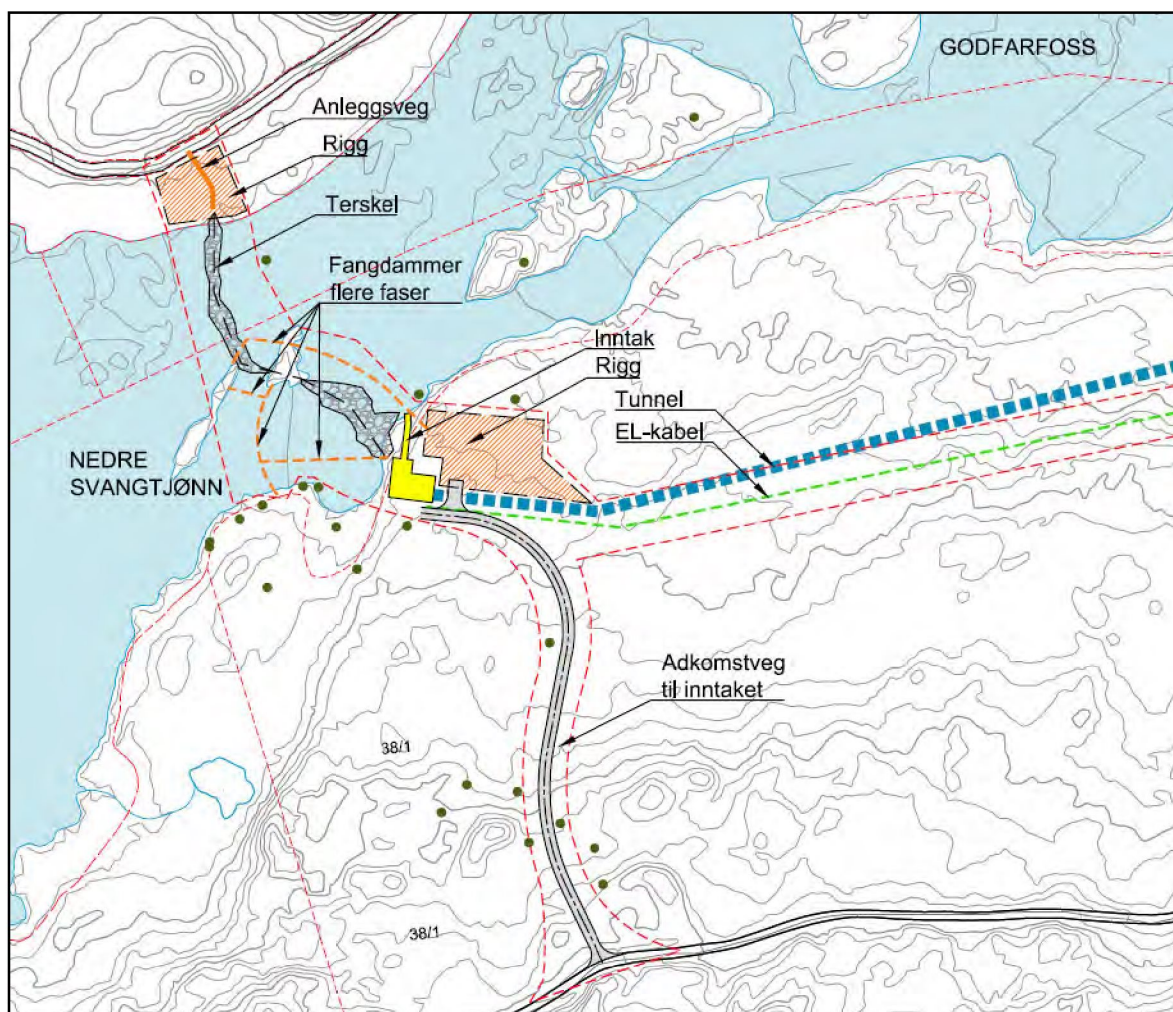
Figur 15. Utsnitt av inntak med justert adkomstveg i revidert arealbrukskart. Grønne punkter angir funn av rødlistearter. Merk at vegen vil kunne justeres ytterligere etter oppmerking av arter ute i felt.

Det er ikke funnet noen gode alternative løsninger (mtp. landskapstilpasninger og naturmiljø) for adkomstveg ned til inntaket. Konesjonsgitt vegtrasé er derfor beholdt, men med justeringer (se Figur 15) i samråd med biolog ute i felt for å unngå så mange som mulig av artsforekomstene som er registrert. GPS-koordinatene av artsforekomstene er beheftet med noen meters usikkerhet, og trærne med rødlistearter vil derfor merkes fysisk i felt slik at de kan unngås i størst mulig grad. Vegtraséen vil prosjekteres med ca 5 m bredde. Veggen legges mest mulig på terreng med minimalt med skjæring og fylling slik at skråningsutslag berører minst mulig av sideterrenget og vegetasjon.

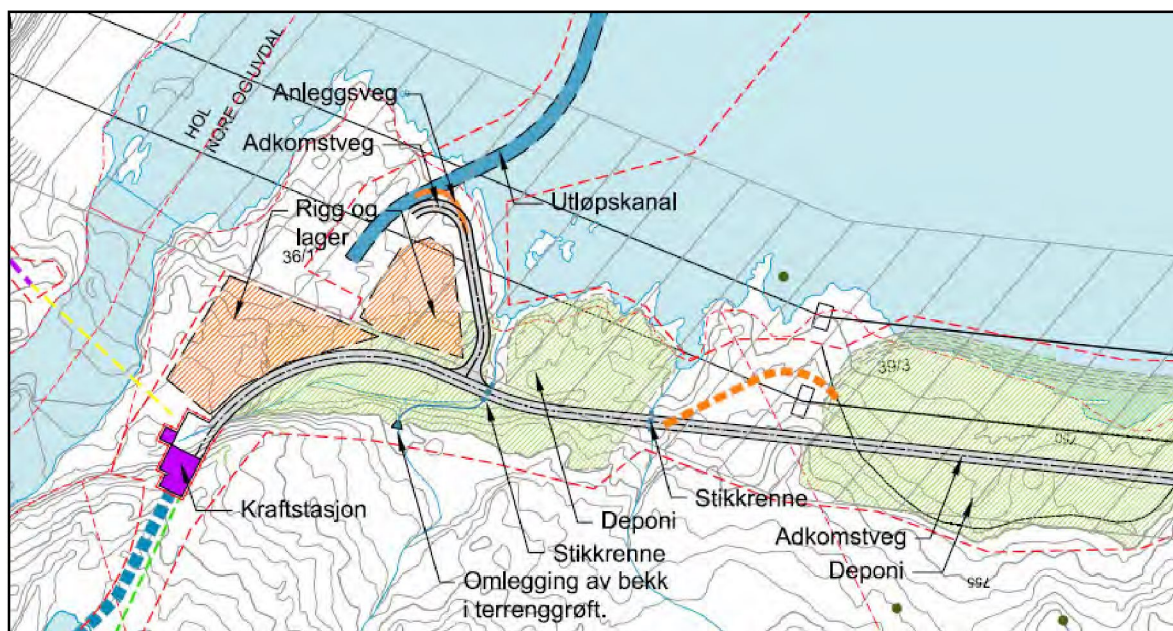
Figur 16. Utsnitt av arealbruksplan med kraftstasjon, utløp, adkomstveg og deponier samlet nær reguleringssone og i og langs 420 kV traséen i forslag til revidert arealbrukskart. Grønne punkter angir funn av rødlistearter.

I etterkant av kartleggingen i september 2020 er det planlagt et riggområde mellom stasjonen og sikringssonen til 420 kV traséen. Det ble heller ikke her registrert noen rødlistearter og området ligger helt i ytterkanten av den gamle furuskogen. Dersom det må tas noen trær av den gamle furuskogens ytterkant, vil samme avbøtende tiltak følges som beskrevet for adkomstveg til inntaket.

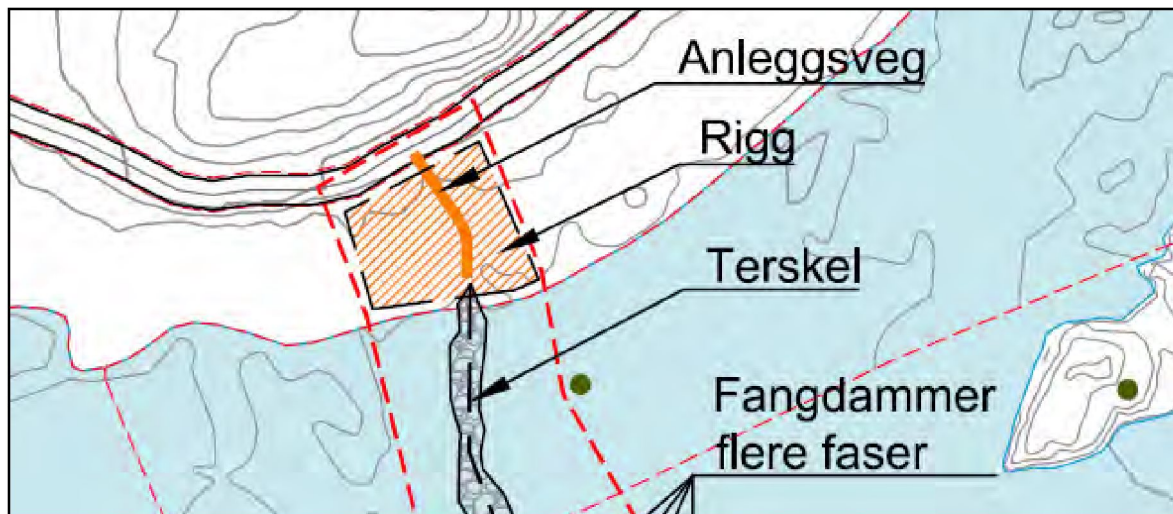
Figur 17. Utsnitt av midlertidig anleggsveg og riggområde på nordsida av terskel i arealbrukskart. Grønt punkt ute i vannet angir funn av skåldraugmose.

Under kartleggingen i september 2020 ble det funnet en forekomst av skåldraugmose (DD) <sup>6</sup>. Forekomst av skåldraugmose vil merkes fysisk i felt i samråd med biolog, og skal unngås i anleggsarbeidet.

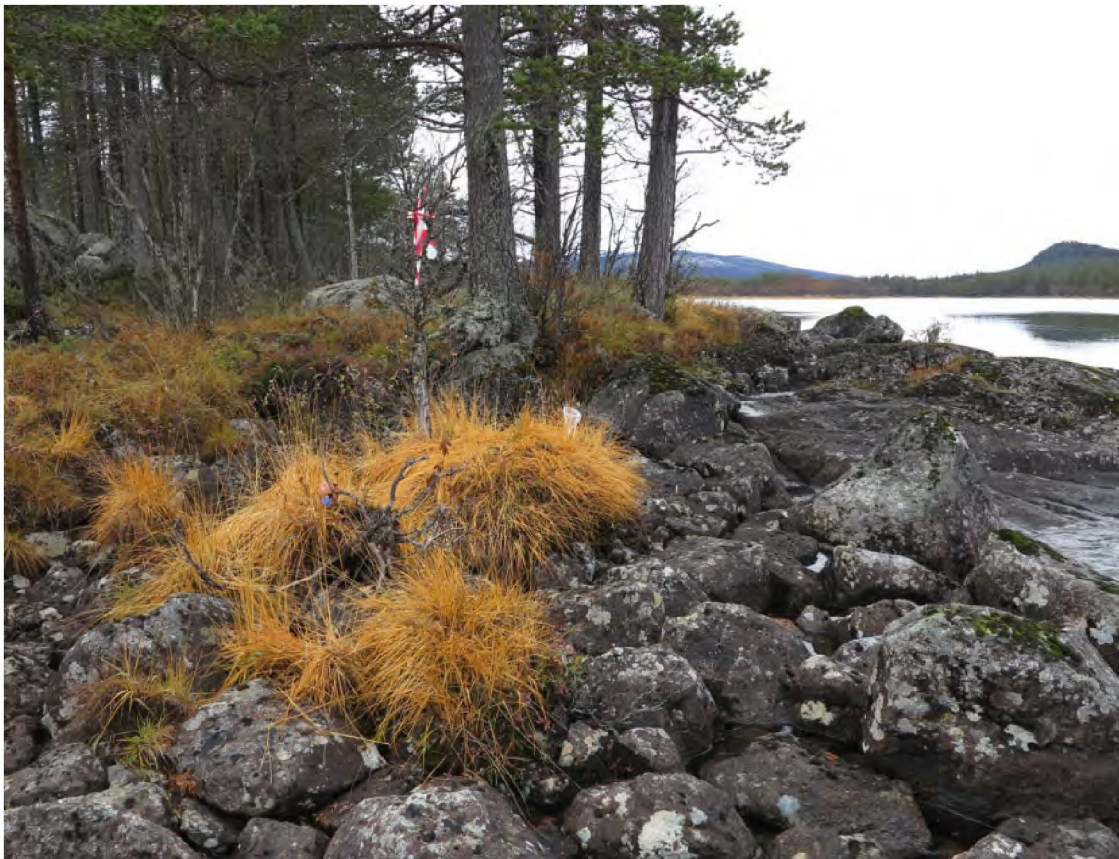
Figur 4: Torvtuer rett ovenfor inntak med forekomst av skåldraugmose (DD). Foto: Oddvar Olsen.

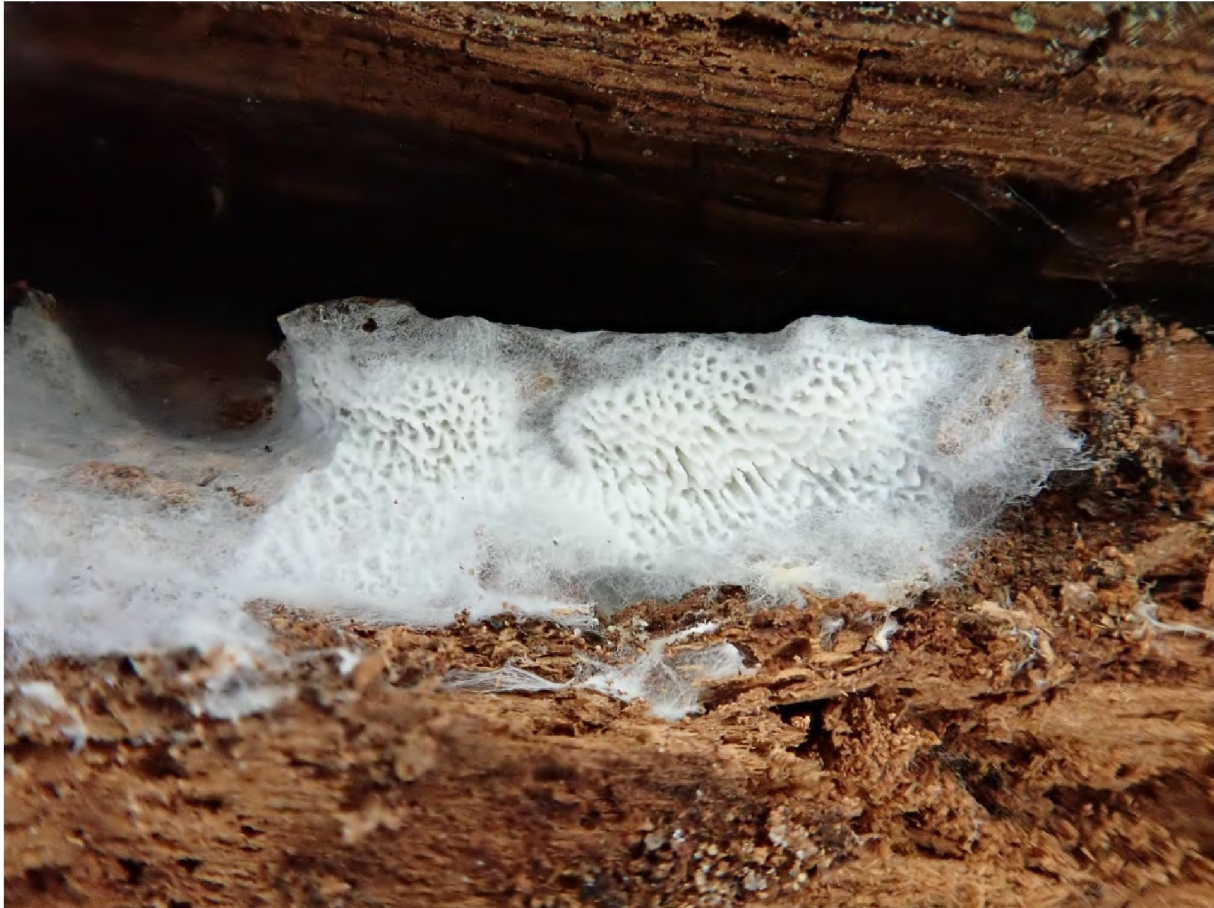
Figur 5: Skyggejuke (VU) på dødved av furu i et lite område med sandfurskog. Foto: Oddvar Olsen.

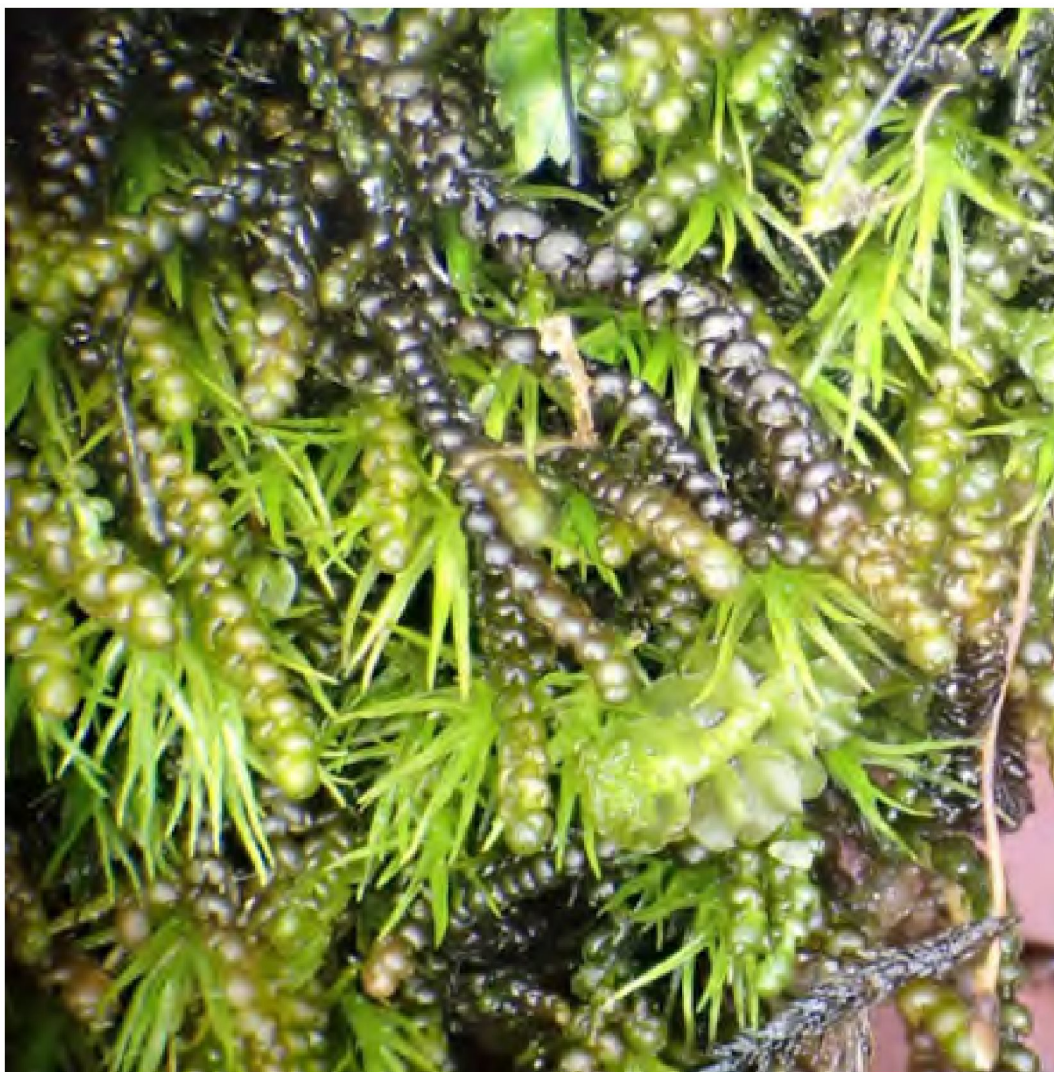
Figur 6: Skåldraugmose (DD) Foto: Oddvar Olsen

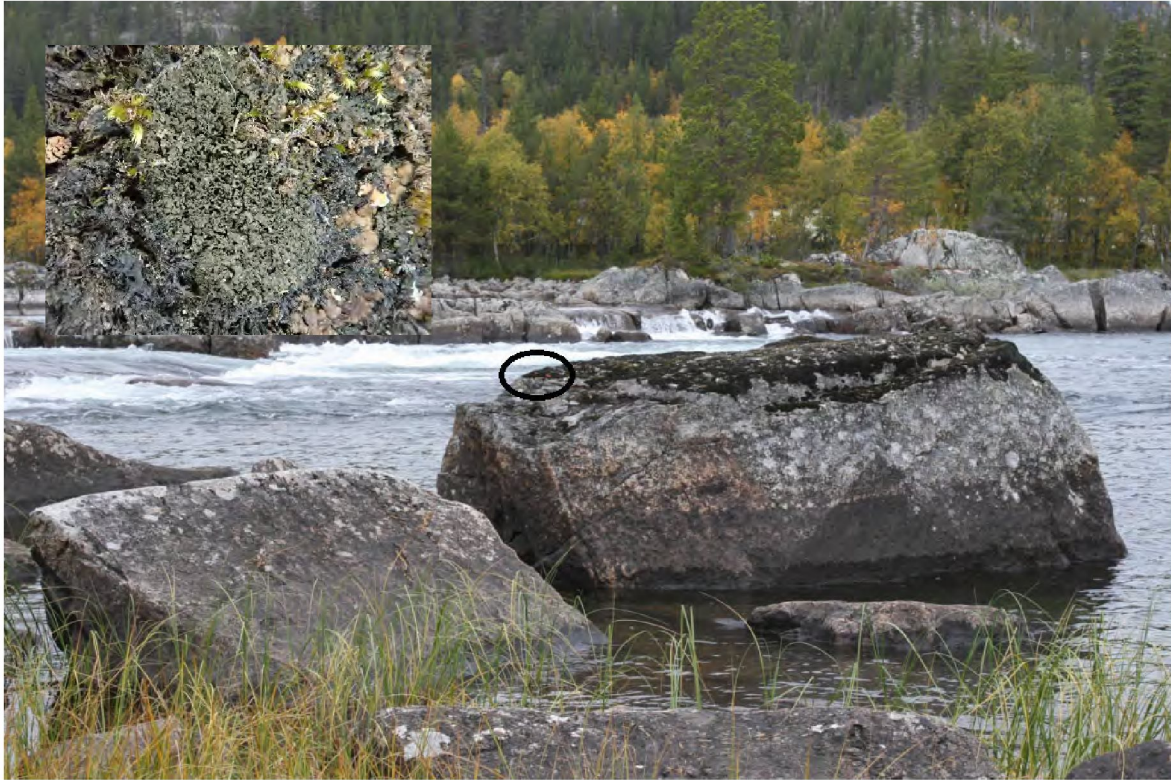
Figur 7: Voksested for *Leptochidium crenatum* (EN) (nærbilde innfelt) i området mellom inntak og fangdam.  
Foto: Oddvar Olsen.

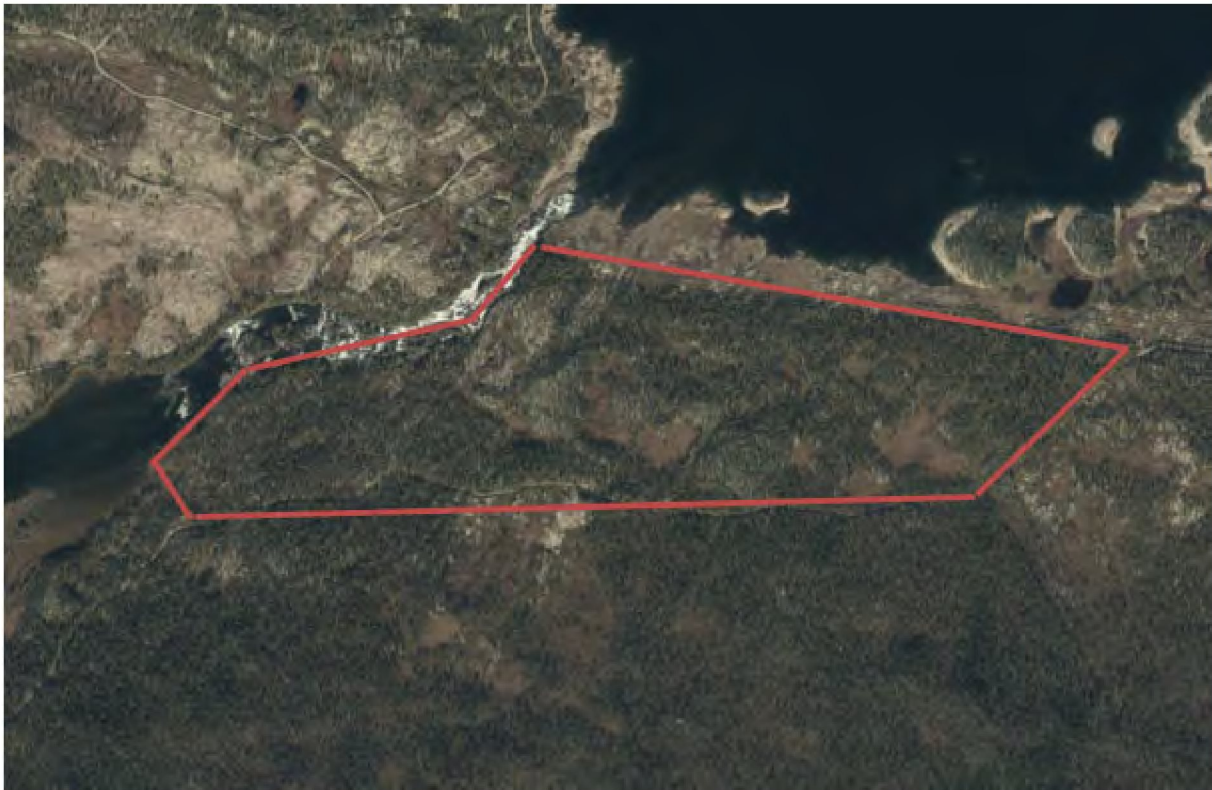
Figur 9: Grov skisse av skogområde som med fordel kan vurderes for vern som kompenserende tiltak.

Dersom man velger å gjøre inngrep som ødelegger verdier der avbøtende tiltak ikke er aktuelt, bør man vurdere å gjøre noen kompenserende tiltak. Å legge ut stokker i vika er et eksempel på et kompenserende tiltak. Det kan også være aktuelt å sørge for at et areal med verdifull furuskog blir satt av til vern. Dette er vanlig prosedyre i flere samferdselssaker med stor samfunnsnytte der ødeleggelse av naturverdier ikke kan unngås. Vi har laget et forslag til areal som kan vurderes for vern i kart under. Området gjelder mellom elva og eksisterende grusvei og mellom kraftlinja og grusvei. Den gamle furuskogen i området her kvalifiserer for verdi B eller A etter DN-håndbok 13, og det er en sannsynlig at området kan oppnå to stjerner (\*\*) i vernesammenheng.

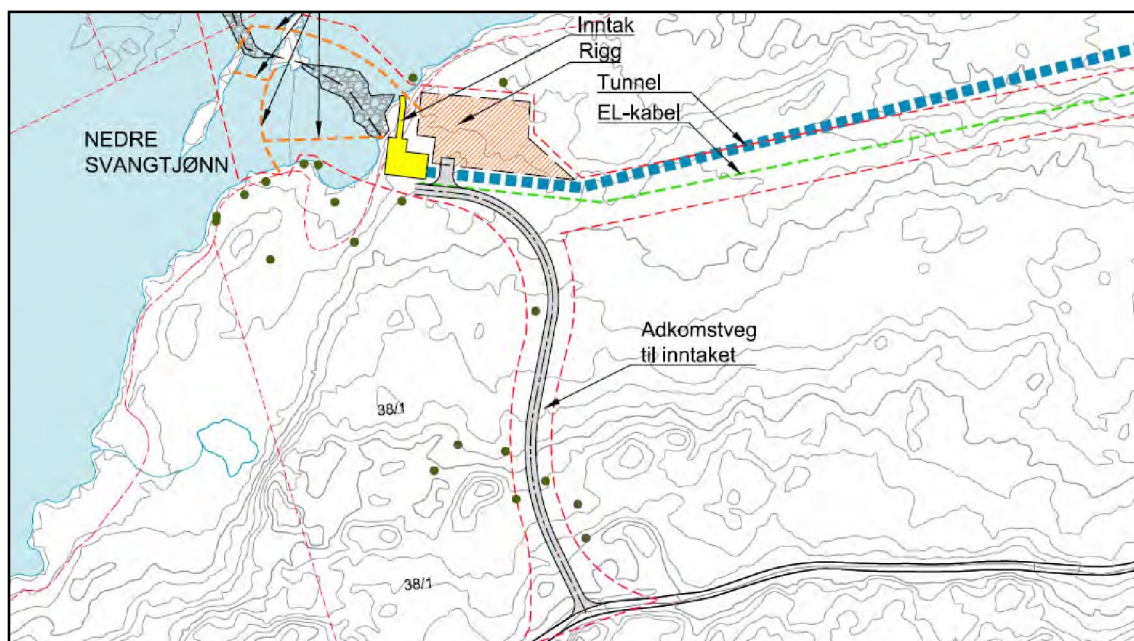
Figur 1. Utsnitt av inntaksområdet med justert adkomstveg i revidert arealbrukskart. Merk at vegen vil kunne justeres ytterligere etter oppmerking av arter ute i felt. Grønne punkter angir funn av rødlistearter.

Det er ikke funnet noen gode alternative løsninger (mtp. landskapstilpasninger og naturmiljø) for adkomstveg ned til inntaket. Konsesjonsgitt vegtrasé vil derfor i sin helhet beholdes, men justeres (se Figur 1) i samråd med biolog Høitomt ute i felt for å unngå så mange som mulig av artsforekomstene som er registrert. GPS-koordinatene av artsforekomstene er beheftet med noen meters usikkerhet, og trærne med rødlistearter vil derfor merkes fysisk i felt slik at de kan unngås i størst mulig grad. Vegtraseen vil prosjekteres med 5 m bredde. Vegen legges mest mulig på terreng med minimalt med skjæring og fylling slik at skråningsutslag berører minst mulig av sideterrenget og vegetasjon.

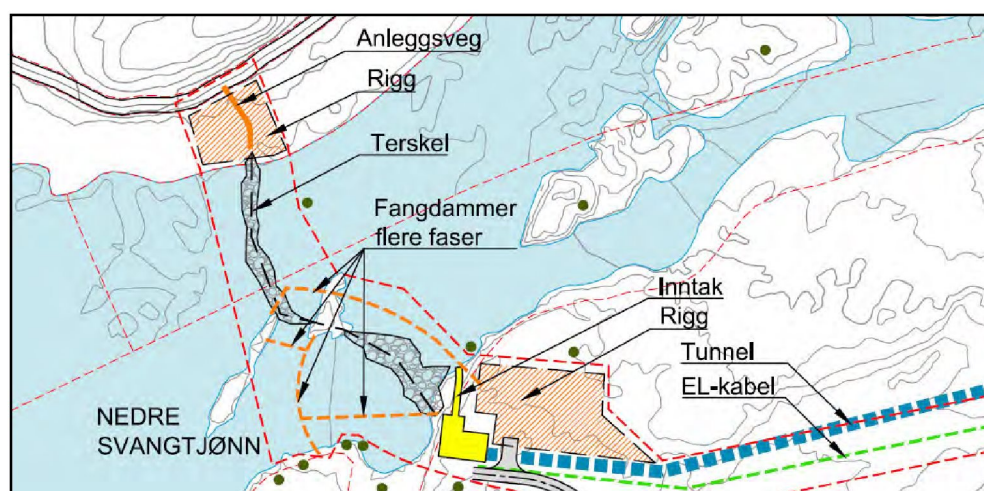
Figur 2. Permanente og midlertidige anleggsdeler ved inntaket tilpasses i felt i samråd med biolog. Anleggsveg etableres i kombinasjon med fangdammer i flere faser, tilpasset rødlistearter og fremdrift. Alle midlertidige anlegg fjernes etter anleggsfasen. Grønne punkter angir funn av rødlistearter.

I henhold til Olsen og Høitomts forslag, vil den midlertidige anleggsvegen ikke legges på land rundt vika, men i vannløpet på lav vannstand og fjernes etter anleggsperioden. Steiner og torv med rødlisteforekomster i vika skal fysisk merkes og avgrenses slik at de kan unngås. Alt gjøres i samråd med biolog Høitomt ute i felt.

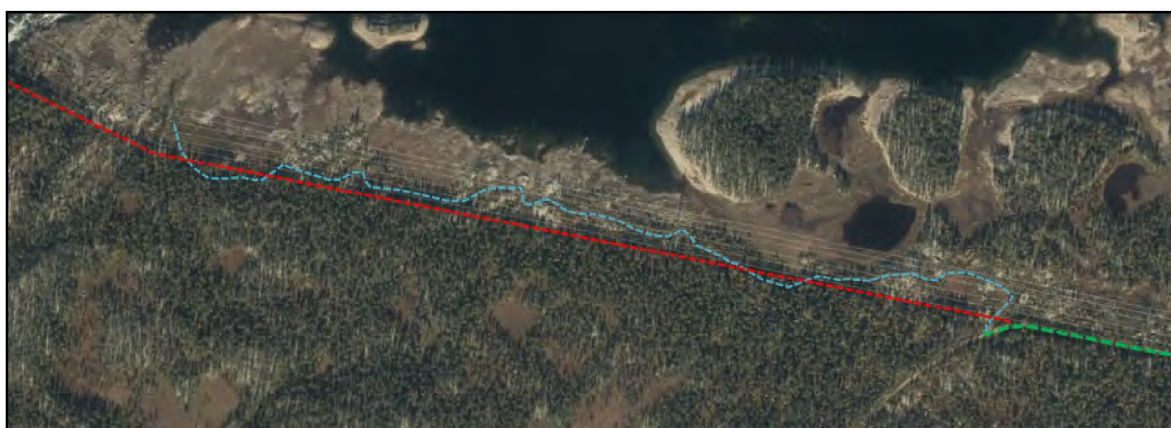
Figur 4: Utsnitt fra norgeskart.no viser ryddebeltet langs 420 kV traséen der Statnetts adkomstvei, blå linje følger under linjen. Rød linje er foreslått trasée i byggeforbudsbeltet 10 meter fra ytterste fase mot sør. Endelig hordsisontal- og vertikal må tilpasses noe, men vil holdes innenfor byggeforbudsbeltet.

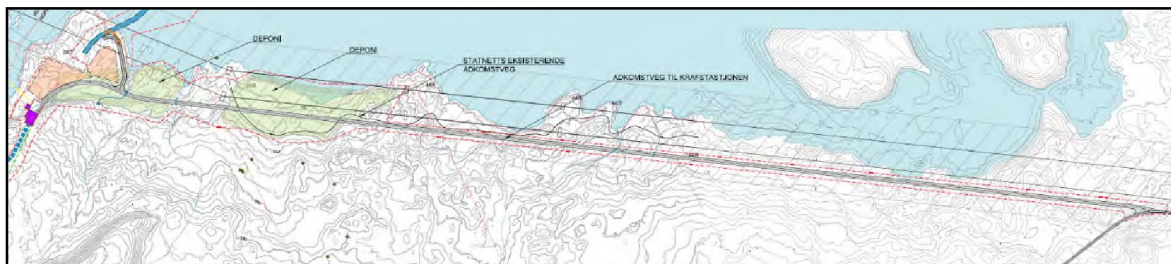
Figur 5: Utsnitt fra arealbruksplan for anleggsveg til kraftstasjonen lagt i 10 metersonen fra ytterste sørlige kurs. Bare ved innkjøring til kraftstasjonen er vegen trukket utenfor denne sonen, men ligger omtrent i samme trase som for konsesjonsgitt alternativ.

Vegen etableres i hovedsak etter parameter for Veiklasse 6 - Vinterbilvei (Normaler for skogsbilveier med byggebeskrivelse, Landbruksdepartementet og Landbruksdirektoratet, 2016.) Den er 5 meter bred og skal legges om lag 0,5-1 meter over eksisterende terreng. Skråningsutslag tilpasses eksisterende terreng slik at vegen beslaglegger så smal korridor som mulig. Det vil etableres møteplasser på steder der utvidelsen gjør lite inngrep i landskapet. Møteplassene er indikert på arealbrukskart, men skal tilpasses terrenget på stedet.

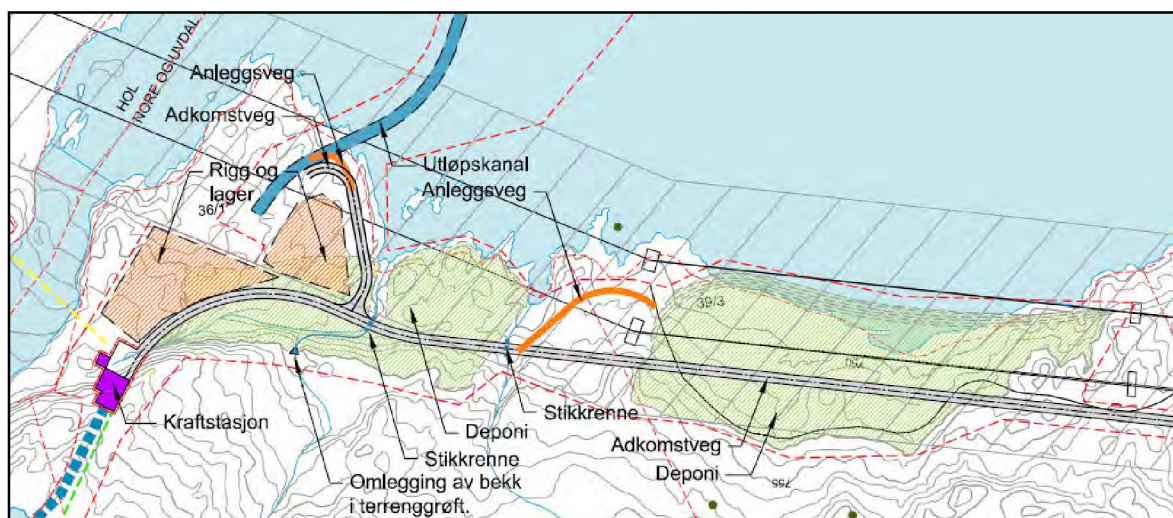
Figur 6. Utsnitt av arealbruksplan med maksimal utsrekning av deponiområdene samt omlegging av vannforekomst via grøft og stikkrenne til utløp i Pålbufjorden.

Ett deponi legges i kløften fra kraftstasjonen østover mot og langs 420 kV-traséen i et areal på rundt 7 900 m<sup>2</sup>. Med anslått toppkote på rundt 755 vil kapasiteten vil være rundt 17 000 m<sup>3</sup>. Det andre legges noe lenger vest fra vinkelmastene og østover i et areal på rundt 12 500 m<sup>2</sup>. Med toppkote på rundt 753 har det en kapasitet på rundt 24 000 m<sup>3</sup>. Deponiene skal arronderes og tilpasses tilstøtende terrengformer. Områdene har noe begrenset med toppmasser, men det skal tas av og mellomlagres så mye som mulig som skal benyttes til istandsetting av områdene.
