## NOTAT 001

| OPPDRAAG | <b>Godfarfoss kraftverk, fase 2</b> | DOKUMENTKODE | 129820-05-TVF-NOT-001 |
| EMNE | Planendringssøknad | TILGJENGELIGHET | Åpen |

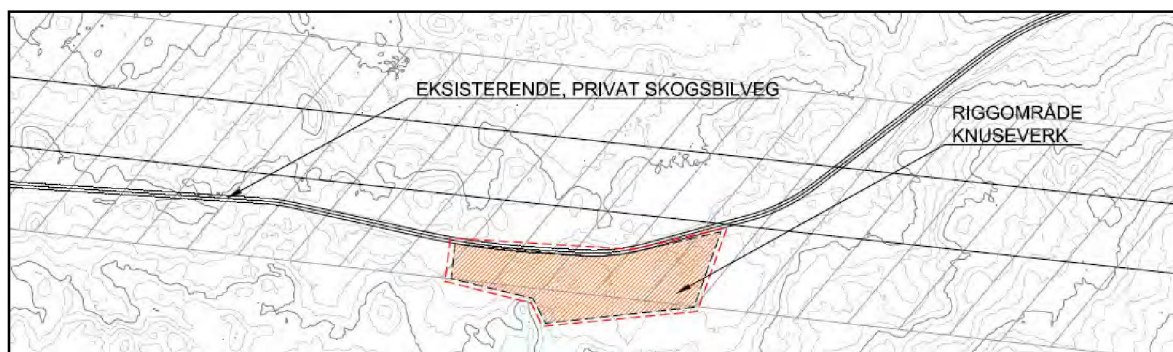
Figur 7. Utsnitt av arealbruksplan for adkomstveg med indikert område for knuseverk/riggområde. Området utenfor snuplassen må kartlegges om det kommer til utnyttelse.

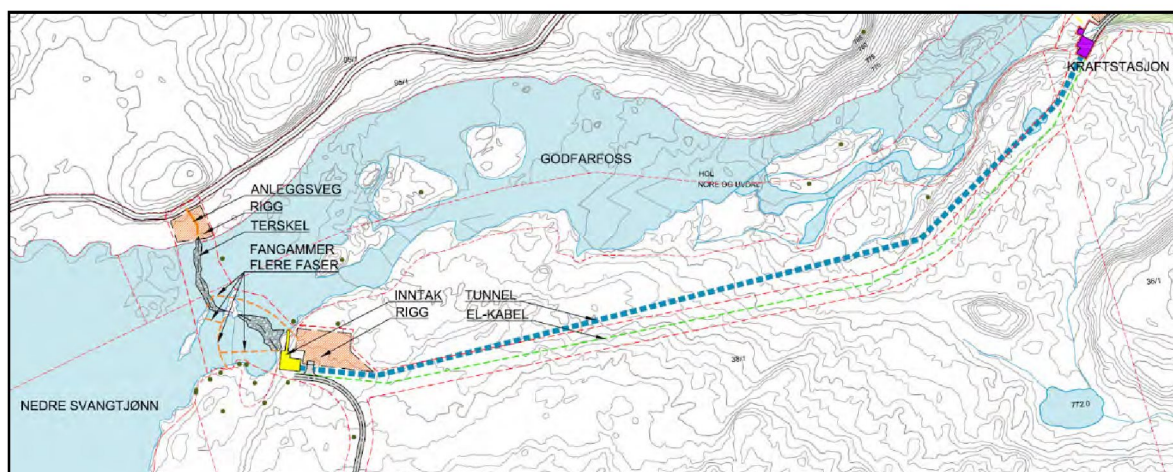
Figur 8. Utsnitt med kabeltrasé mellom inntak og kraftstasjon (grønn stipla linje) i revidert arealbrukskart. Grønne punkter angir funn av rødlistearter.

*Må kabelen spas eller graves ned under torva, bør en biolog gå langs kabelen når denne er plassert slik den skal for å se om der kan være huldretorvmose eller andre rødlistearter på eksempelvis læger som vil ta skade i den valgte traséen. Velger man å legge kabelen på eksisterende sti langs elva, er der ingen konflikt med rødlistearter. Om en skal legge et lag med grus over kabelen, er dette uproblematisk så lenge grus blir kjørt ut på snødekke for senere å bli trilla ut med trillebår. Grustraséen bør ikke overstige eksisterende stibredde.*

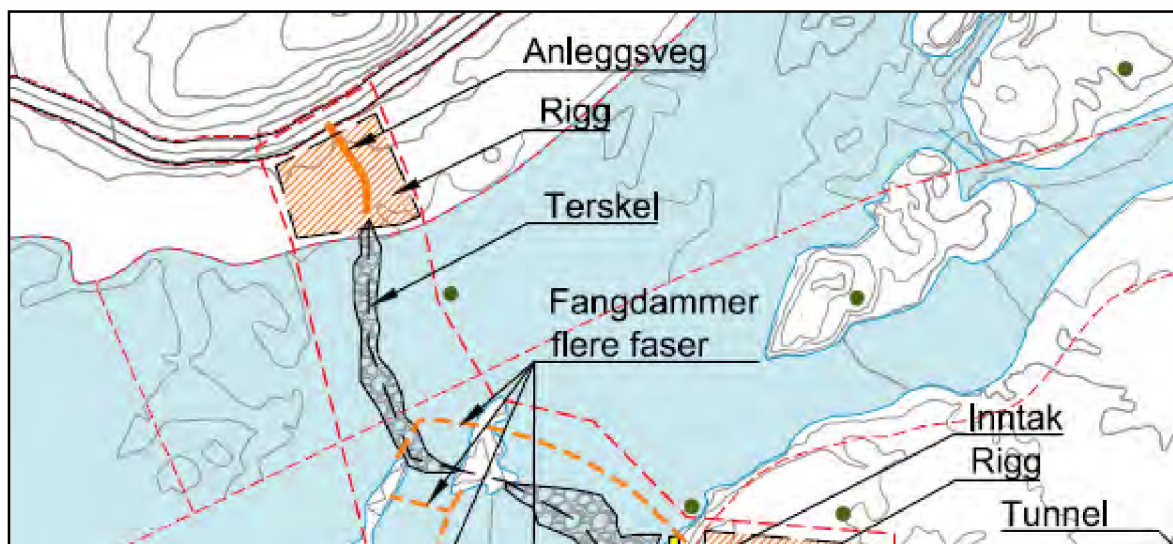
Figur 9. Utsnitt av midlertidig anleggsveg (oransje strek) og riggområde (oransje skravur) på nordsida av terskel i revidert arealbrukskart. Grønne punkt angir funn av skåldraugmose.

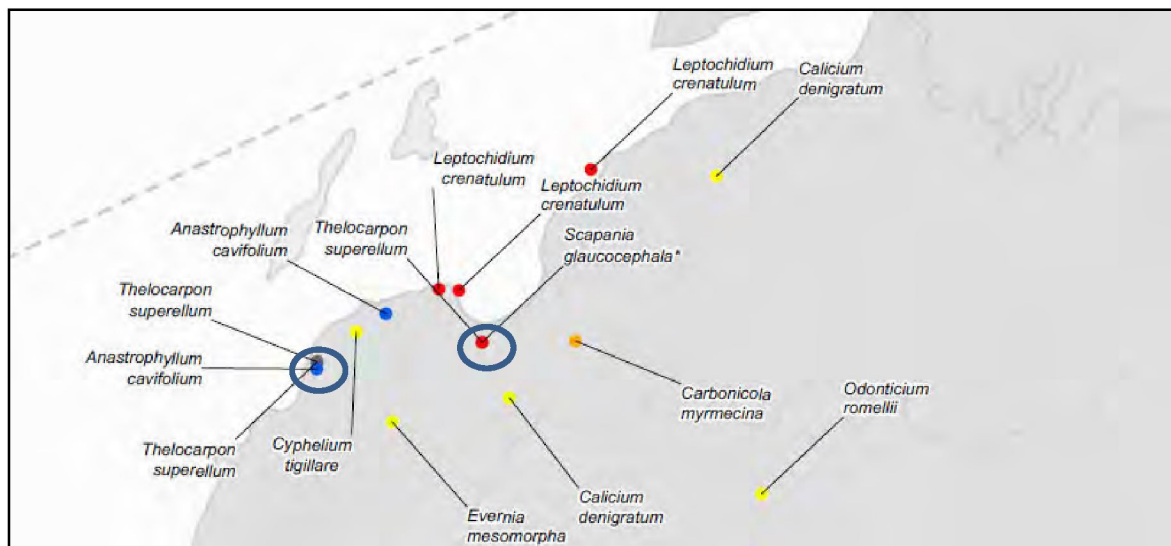
Figur 11. Kart som viser funn av rødlistearter i tiltaksområdet. Prikkene i de blå ringene angir funn av *Thelocarpon superellum* og flomtvebladmose (*Scapania glaucocephala*) som ikke ble gjenfunnet.

Flomtvebladmose har kategori sterkt truet (EN) på Norsk rødliste for arter 2018. Den var tidligere funnet av Olsen på død ved av furu liggende i mudderbunnen i vika ved inntaket på kartlegging i oktober 2019. På kartlegging i september 2020 ble lokaliteten oppsøkt, men arten ble ikke gjenfunnet og stokken ble antatt som uegnet substrat på grunn av at den er i ferd med å gå i oppløsning. På samme stakk vokser laven *Thelocarpon superellum*, som ikke har noen rødlistekategori, men er funnet kun en håndfull ganger i Norge. Denne arten ble gjenfunnet i 2020 (se Olsen og Høitomt 2020 for mer informasjon angående artsfunnene) samt på ytterligere to steder oppstrøms inntaket og ett funn helt nord ved utløpet av Pålsbufjorden (Figur 11). Potensiell påvirkning av forekomstene gjelder bare den på furustokken i vika, som blir utsatt for permanent neddykking etter utbygging.

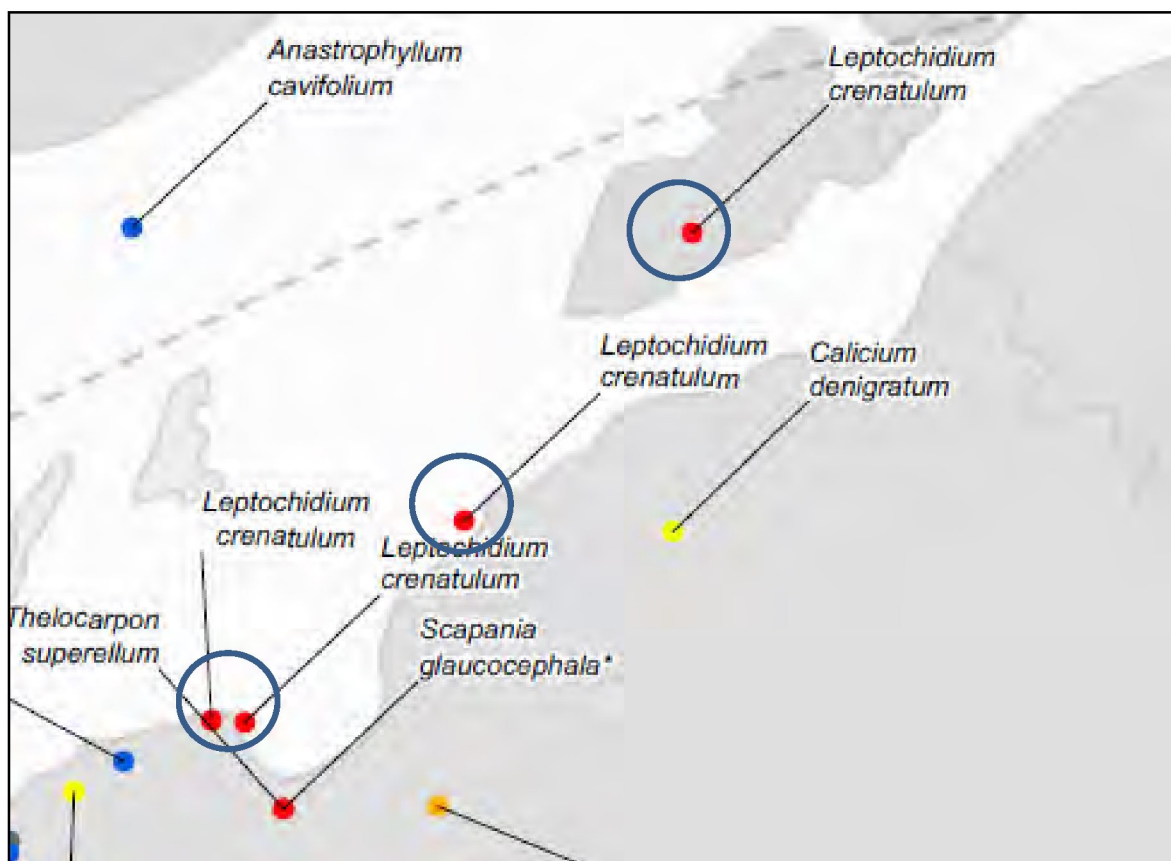
Figur 12. Kart som angir fire forekomster av *Leptochidium crenatum* oppstrøms og nedstrøms inntaket (rød prikker i blå ringer).

*Leptochidium crenatum* har kategori sterkt truet (EN) på Norsk rødliste for arter 2018. Arten er funnet fire steder på sørsida av elva på stein langs vannkanten oppstrøms og nedstrøms inntaket (Figur 1). Potensielle påvirkninger gjelder direkte arealbeslag og noe redusert vannføring.
