Vurdering av grunnforhold, Ringerike Folkehøgskole

DATARAPPORT - GRUNNUNDERSØKELSER

DOK.NR. 20220447-01-R
REV.NR. 0 / 2023-01-04

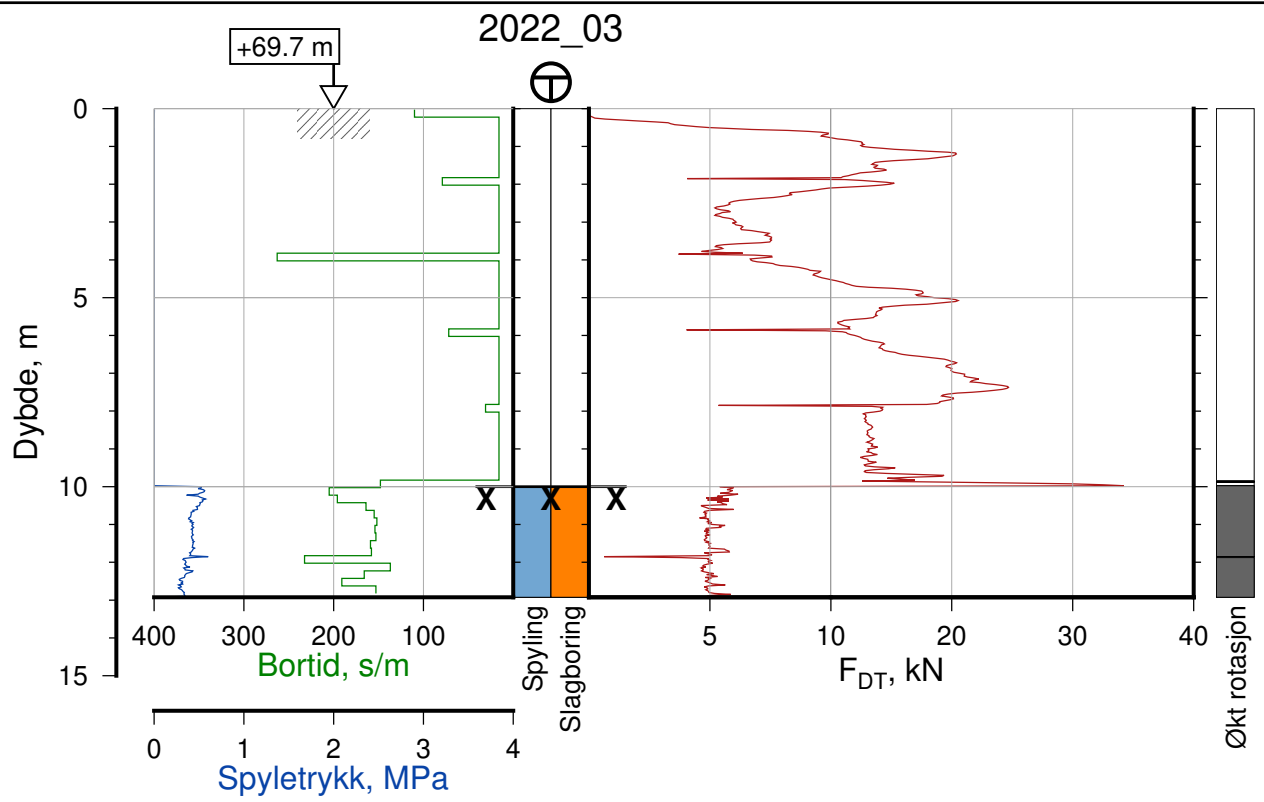
Figur Nr.
A2

Totalsondering, Borhull 2022_03

Det er utført totalsonderinger i borpunkt 2022_02 til 2022_04 for å kartlegge grunnens relative fasthet, eventuelle laggrensener og dybde til berg. Det er boret 3 meter inn i berg for sikker bergpåvisning.

Resultatene fra totalsonderingene er vist som enkeltboringer i vedlegg A.

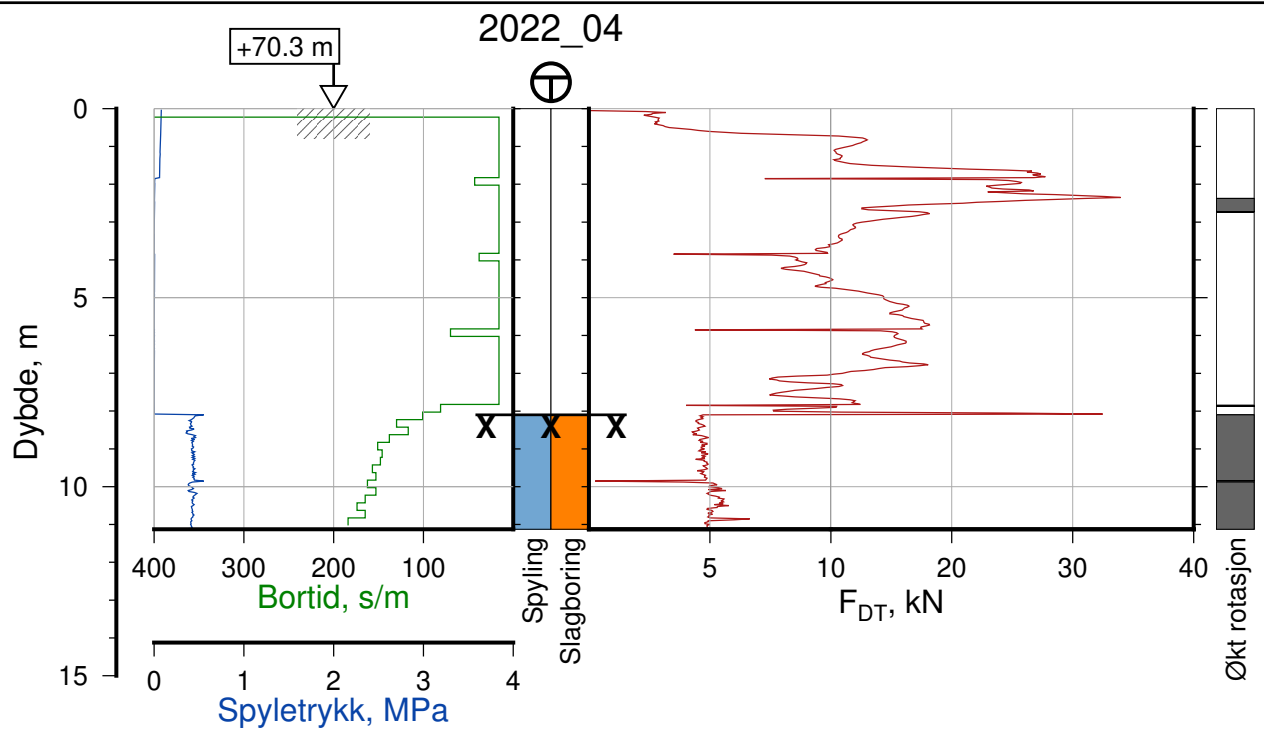
Figur Nr.
A3

Totalsondering, Borhull 2022_04

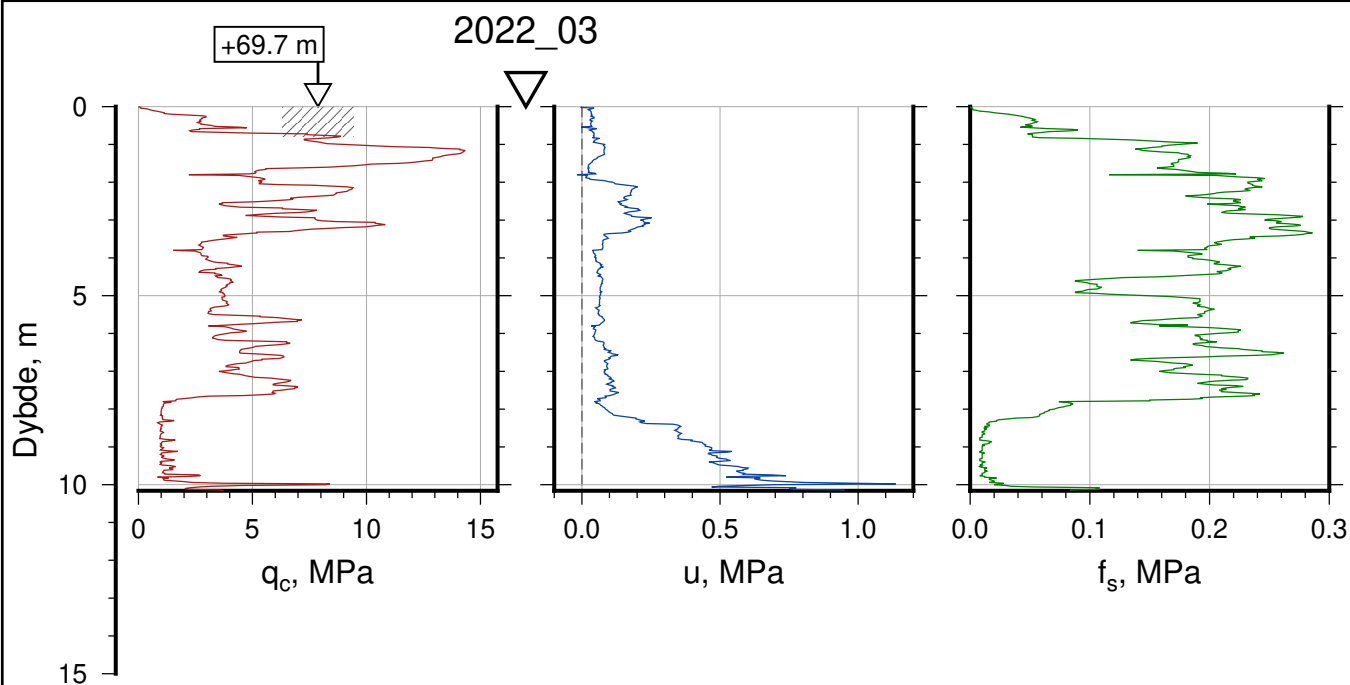
Figur Nr.
B1

CPT, Borhull 2022_03

Det er utført CPTU-sondering i borpunkt 2022_03. Formålet med CPTU-sondering er en mer nøyaktig kartlegging av laggrenser, i tillegg til å gi grunnlag for bestemmelse av jordparametere.

CPTU-sonderingen er av god kvalitet (anvendelsesklasse A1).

Resultatet fra CPTU-sonderingen er vist som enkeltboring i vedlegg B.

Resultatet fra CPTU-sonderingen er vist i figur B1.

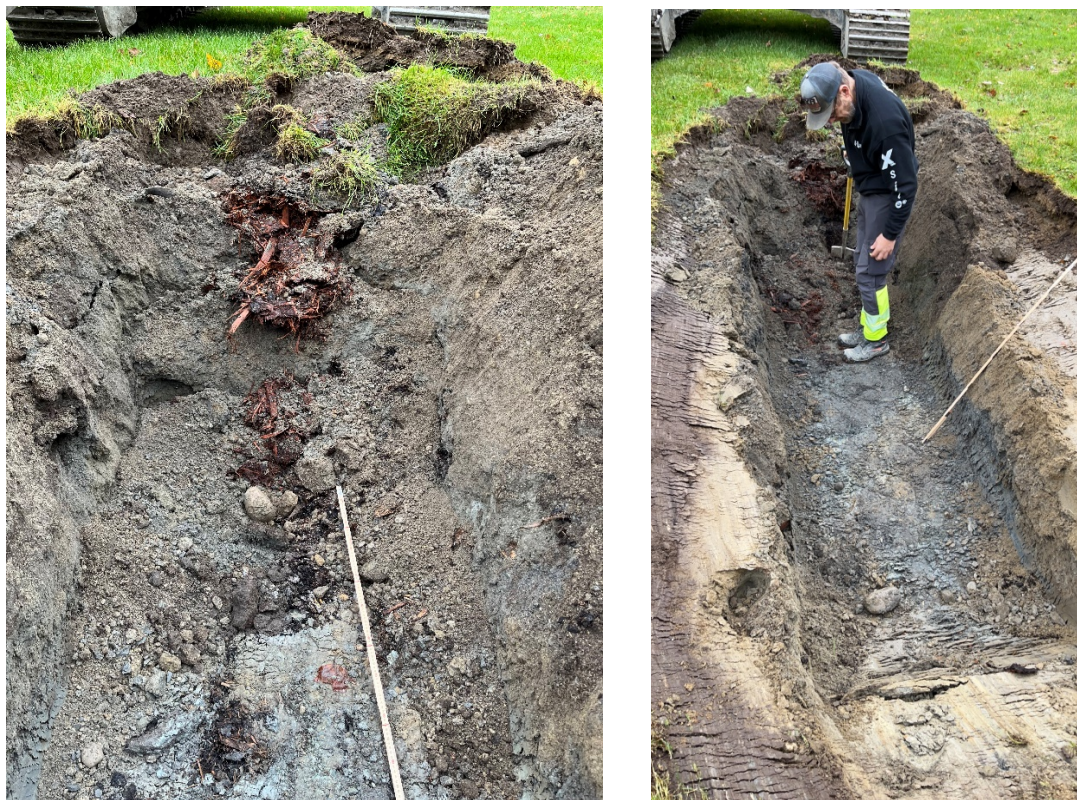
Figur 1D 0 – 1 m. Mye finmateriale (sand). Intakt bark i øverste del (10 – 50 cm). Spor av mer nedbrutt bark på bunn av gropen (1 m).

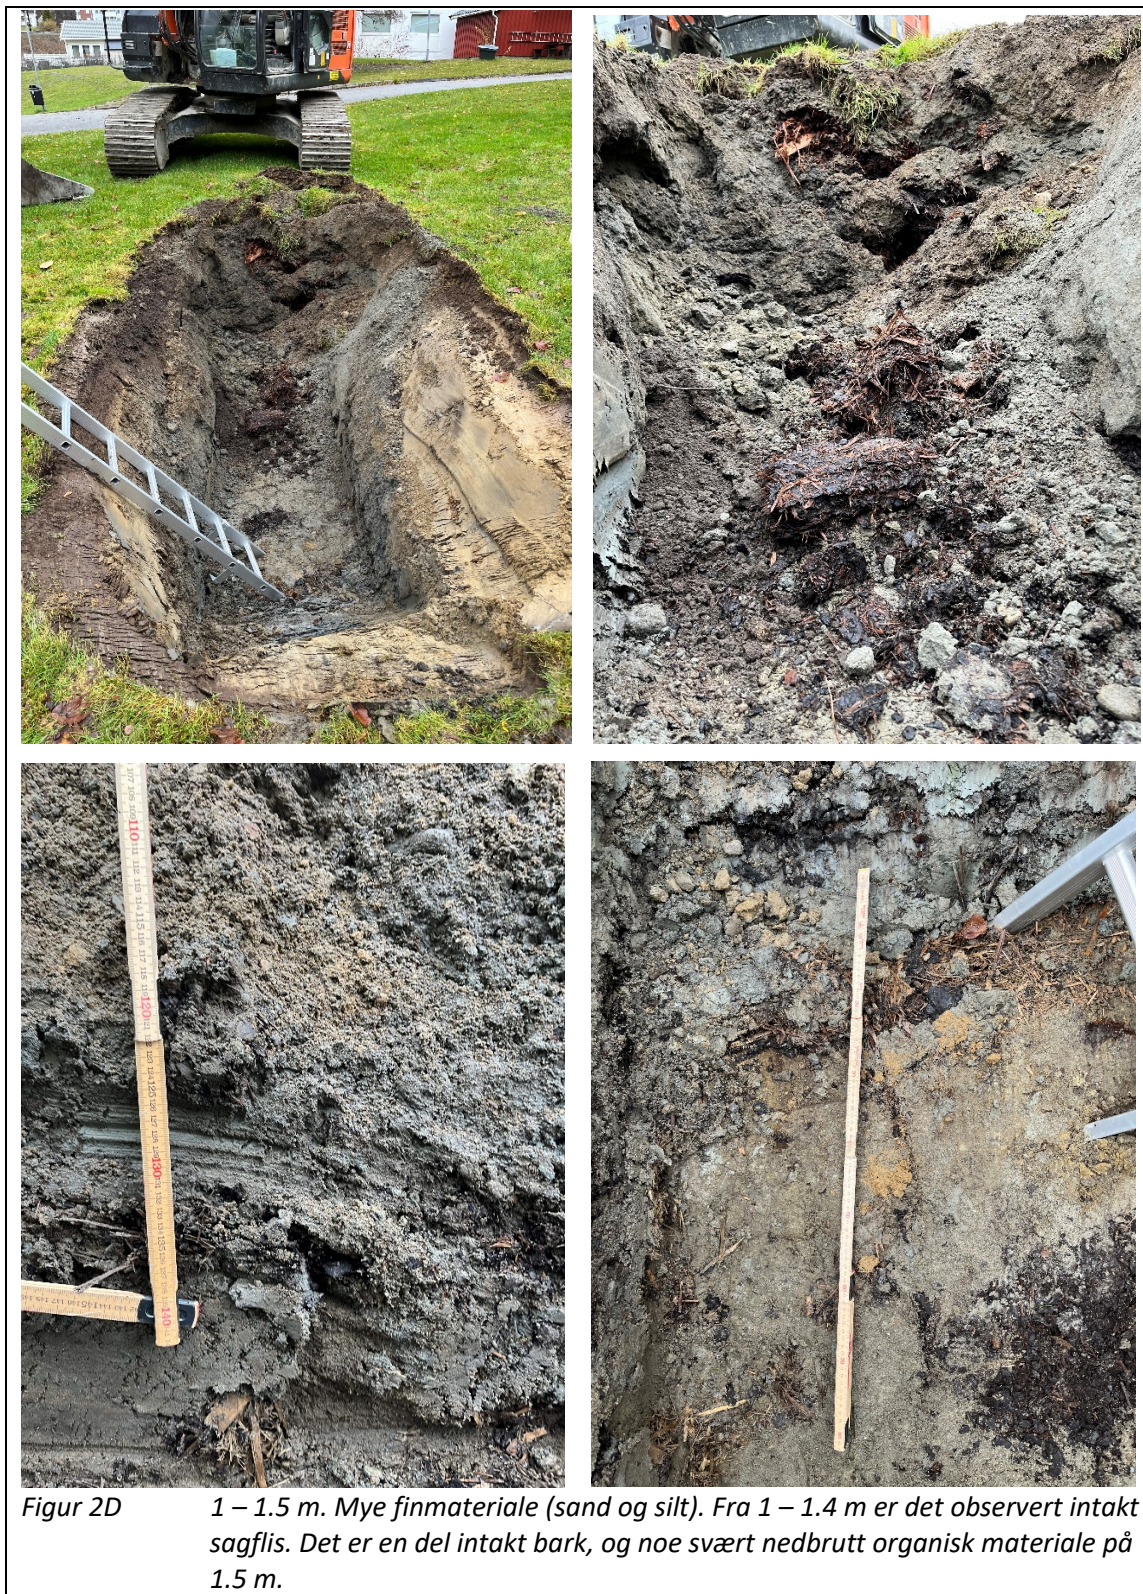
Figur 2D 1 – 1.5 m. Mye finmateriale (sand og silt). Fra 1 – 1.4 m er det observert intakt sagflis. Det er en del intakt bark, og noe svært nedbrutt organisk materiale på 1.5 m.

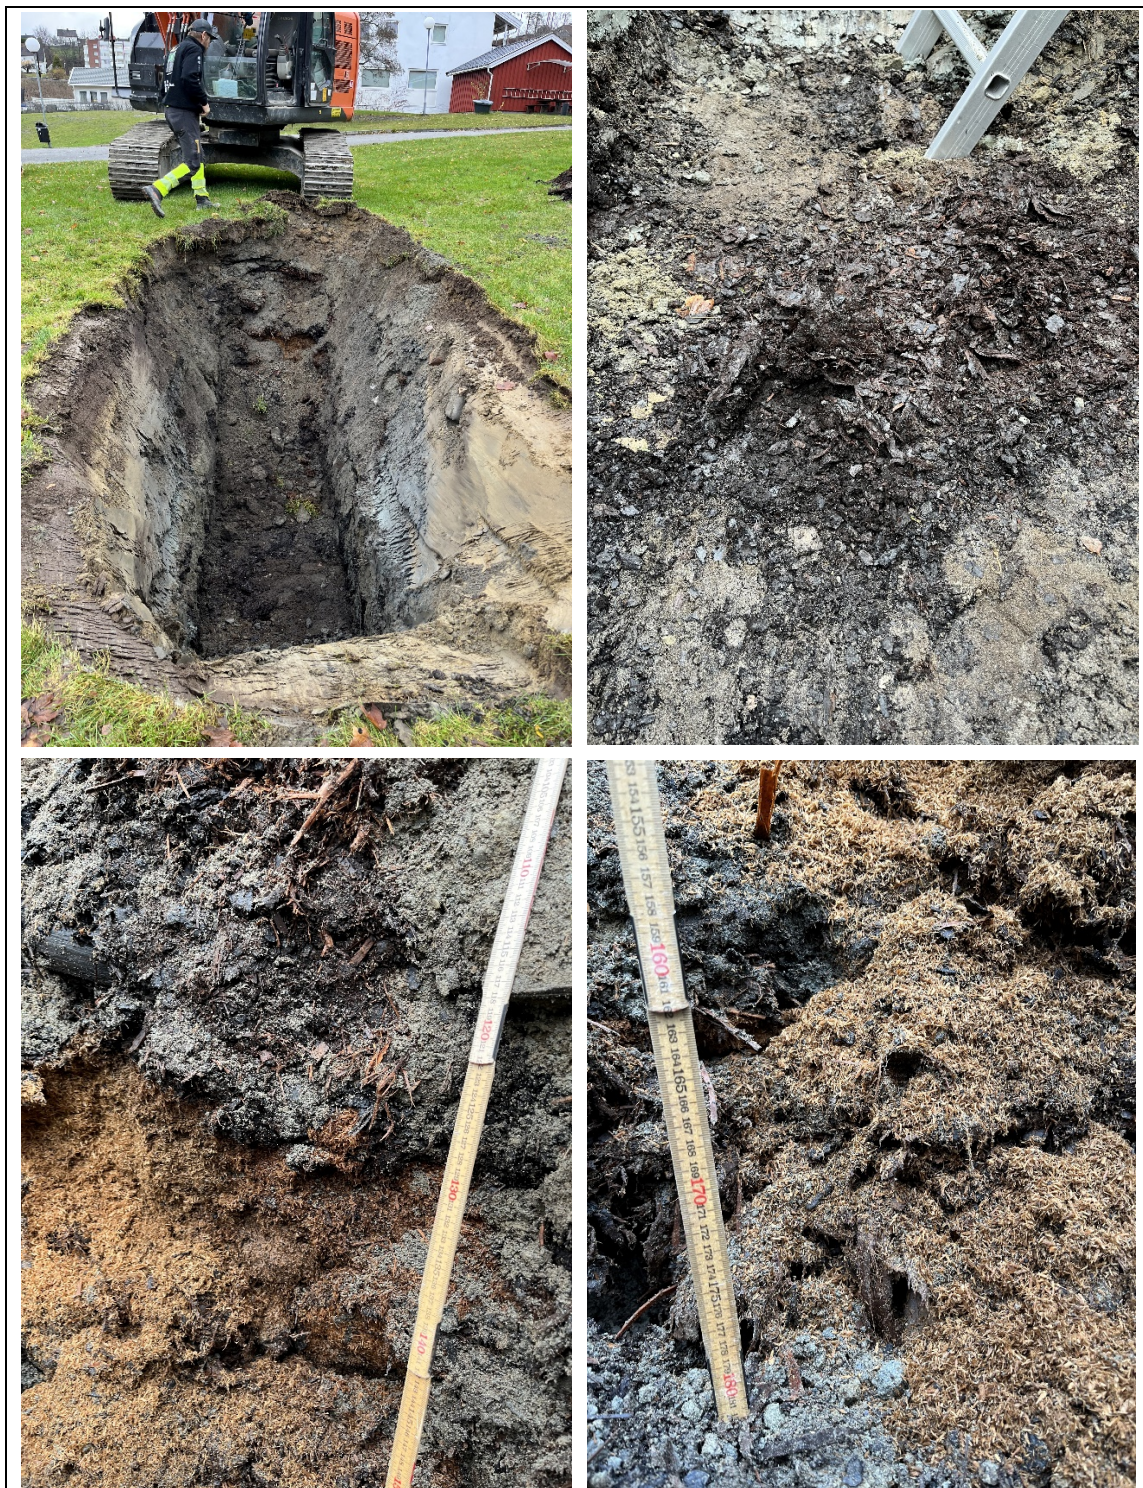
Figur 3D 1.5 – 2 m. Det er observert et område med opphopning av intakt sagflis i en del av gropen, i dybdeintervallet 1.5 – 1.8 m. I bunn (2 m) er det større mengder svært nedbrutt organisk materiale.

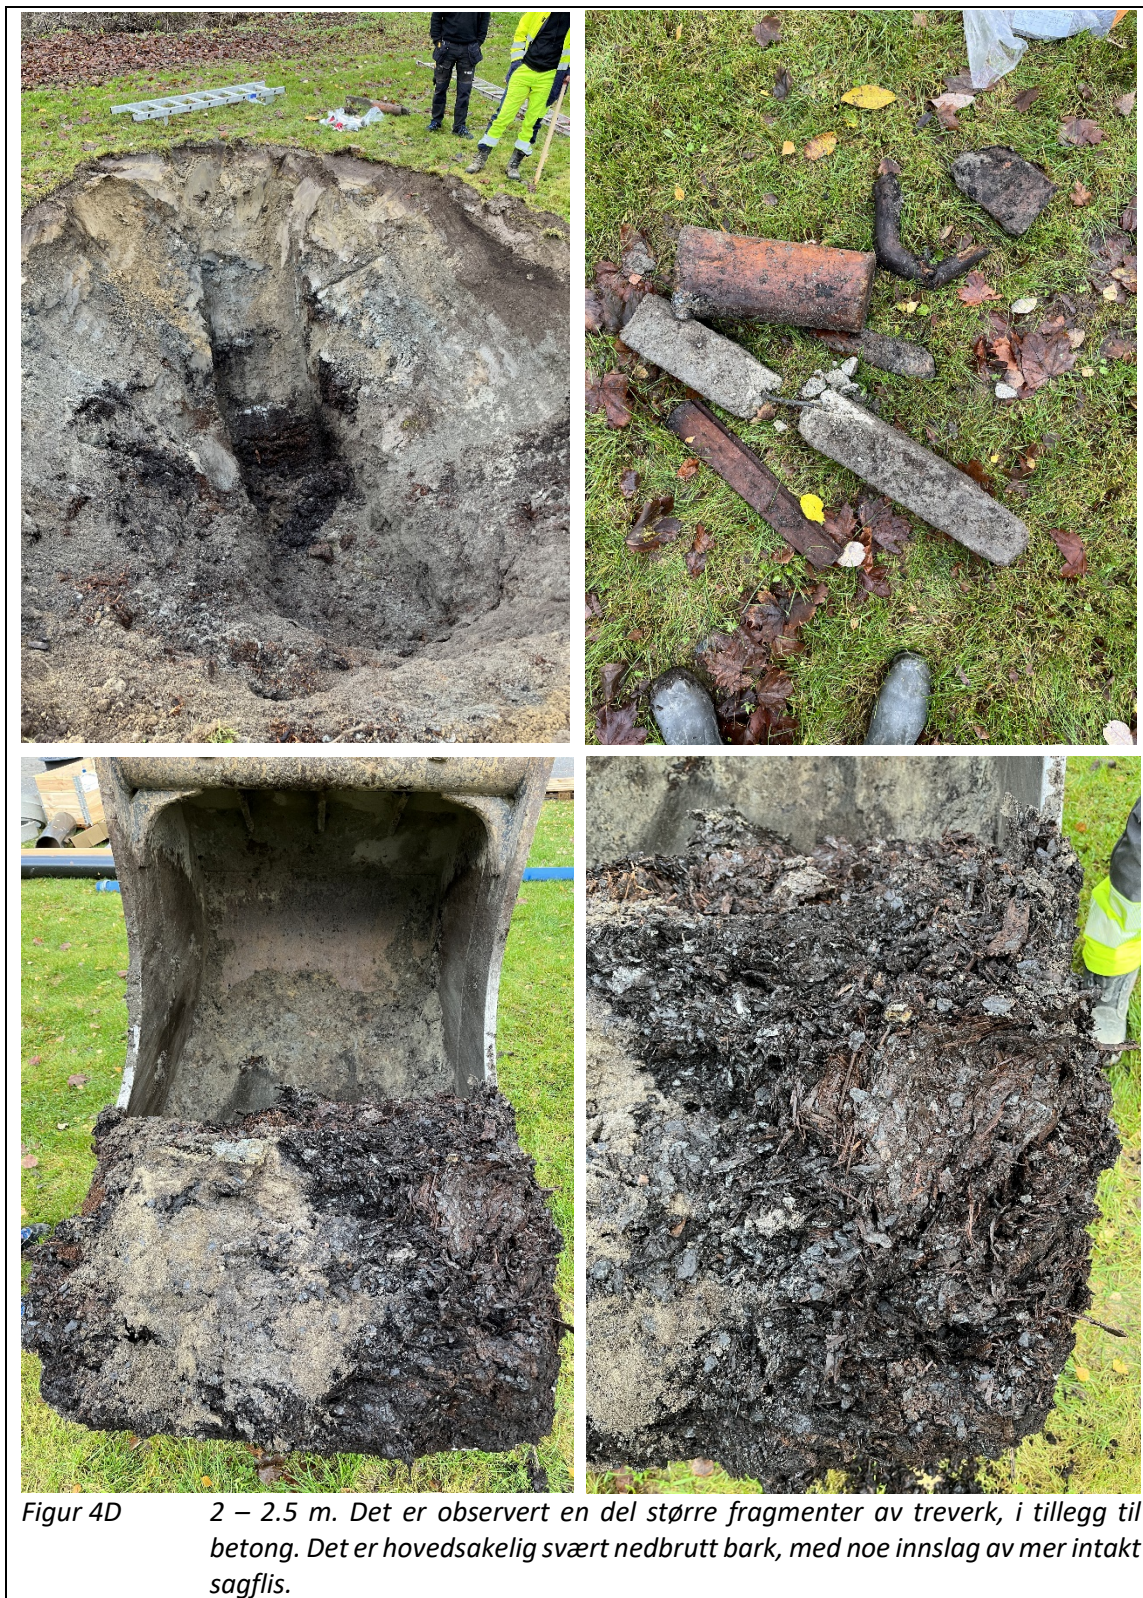
Figur 4D 2 – 2.5 m. Det er observert en del større fragmenter av treverk, i tillegg til betong. Det er hovedsakelig svært nedbrutt bark, med noe innslag av mer intakt sagflis.

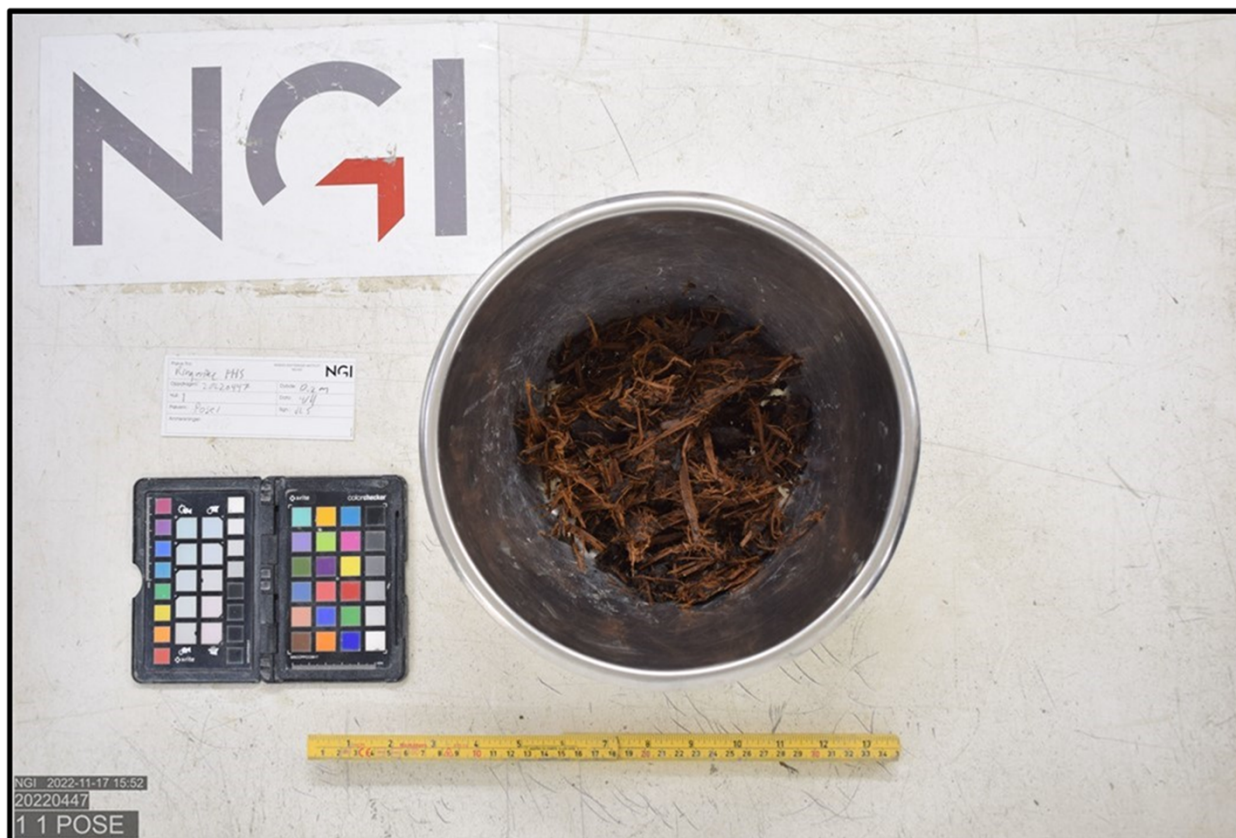
TRERESTER med brun

Vurdering av grunnforhold, Ringerike Folkehøgskole		Rev. 6 / Dato 2022-11-15/ Sign. SIM/Klo	
		Dokumentnr. 20220447-01-R	
Visuell beskrivelse		Figurnr. D5	
		Dato 30/11/2022	Tegnet av Kae/ThV
Boring:	2022_01	Prøvetype:	Pose
Pose:	1	Åpningsdato	17/11/2022
Dybde [m]:	0.15	Åpnet av:	JMF

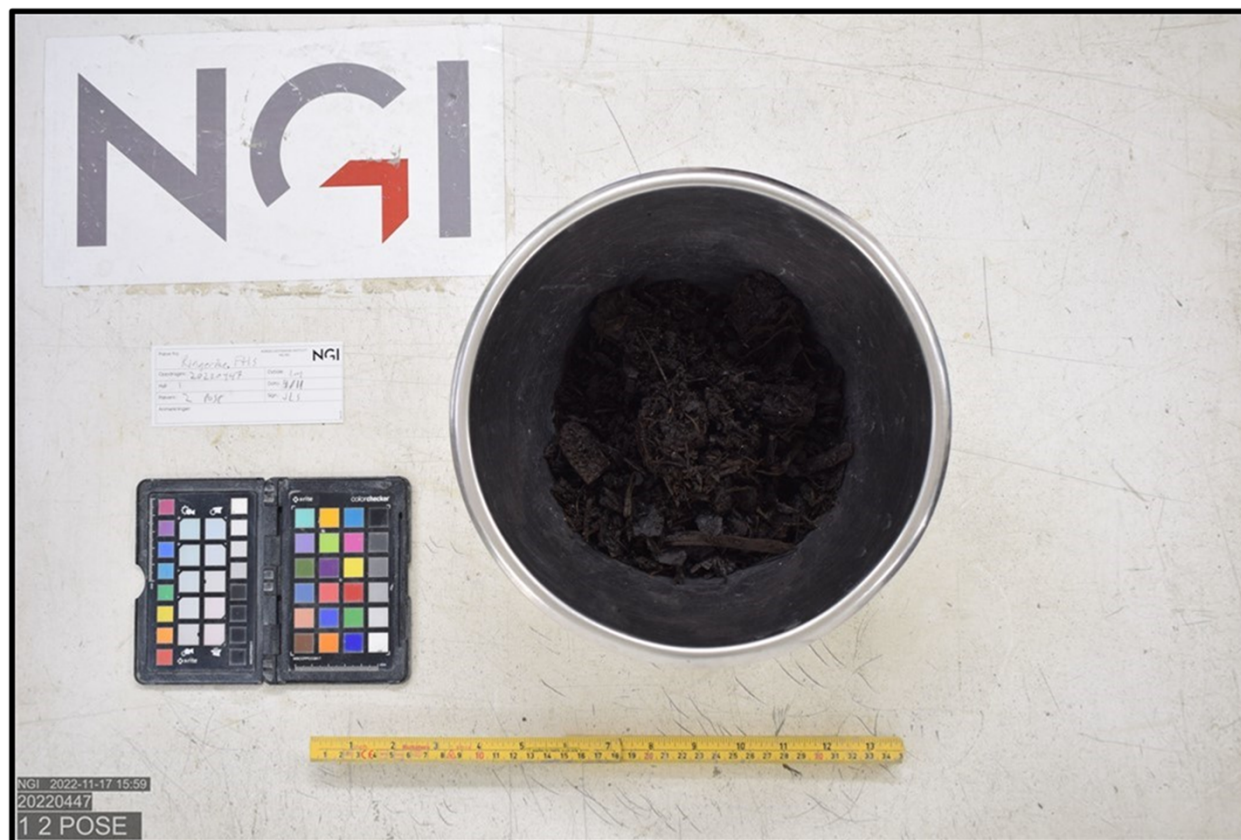
HUMUS (trerester) med svart

Vurdering av grunnforhold, Ringerike Folkehøgskole		Rev. 6 / Dato 2022-11-15/ Sign. SIM/Klo	
Visuell beskrivelse		Dokumentnr. 20220447-01-R	
		Figurnr. D6	
Boring: 2022_01	Prøvetype: Pose	Dato 30/11/2022	Tegnet av Kae/ThV
Pose: 2	Åpningsdato 17/11/2022		
Dybde [m]: 0.95	Åpnet av: JMF

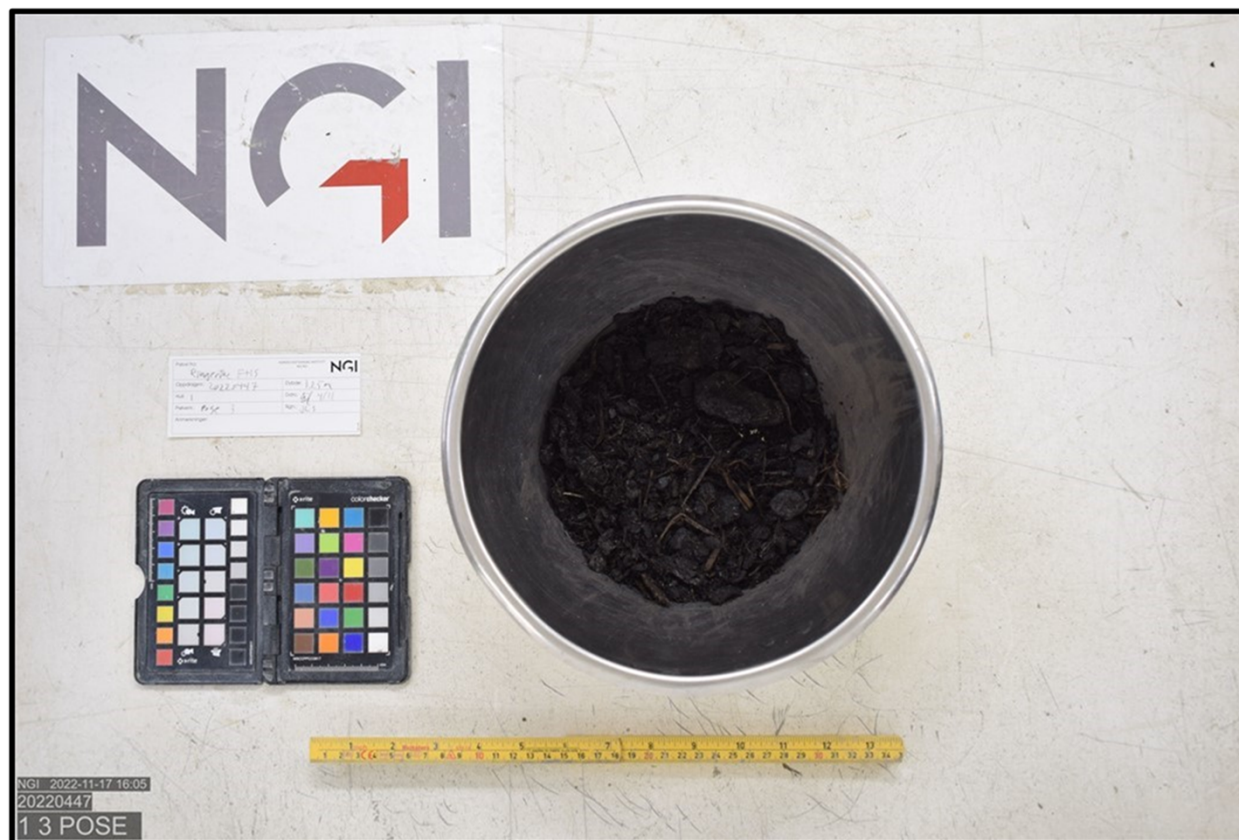
HUMUS (trerester) med noe middels sand, svart

Vurdering av grunnforhold, Ringerike Folkehøgskole		Rev. 6 / Dato 2022-11-15/ Sign. SIM/Klo	
Visuell beskrivelse		Dokumentnr. 20220447-01-R	
		Figurnr. D7	
Boring: 2022_01	Prøvetype: Pose	Dato 30/11/2022	Tegnet av Kae/ThV
Pose: 3	Åpningsdato 17/11/2022		
Dybde [m]: 1.20	Åpnet av: JMF

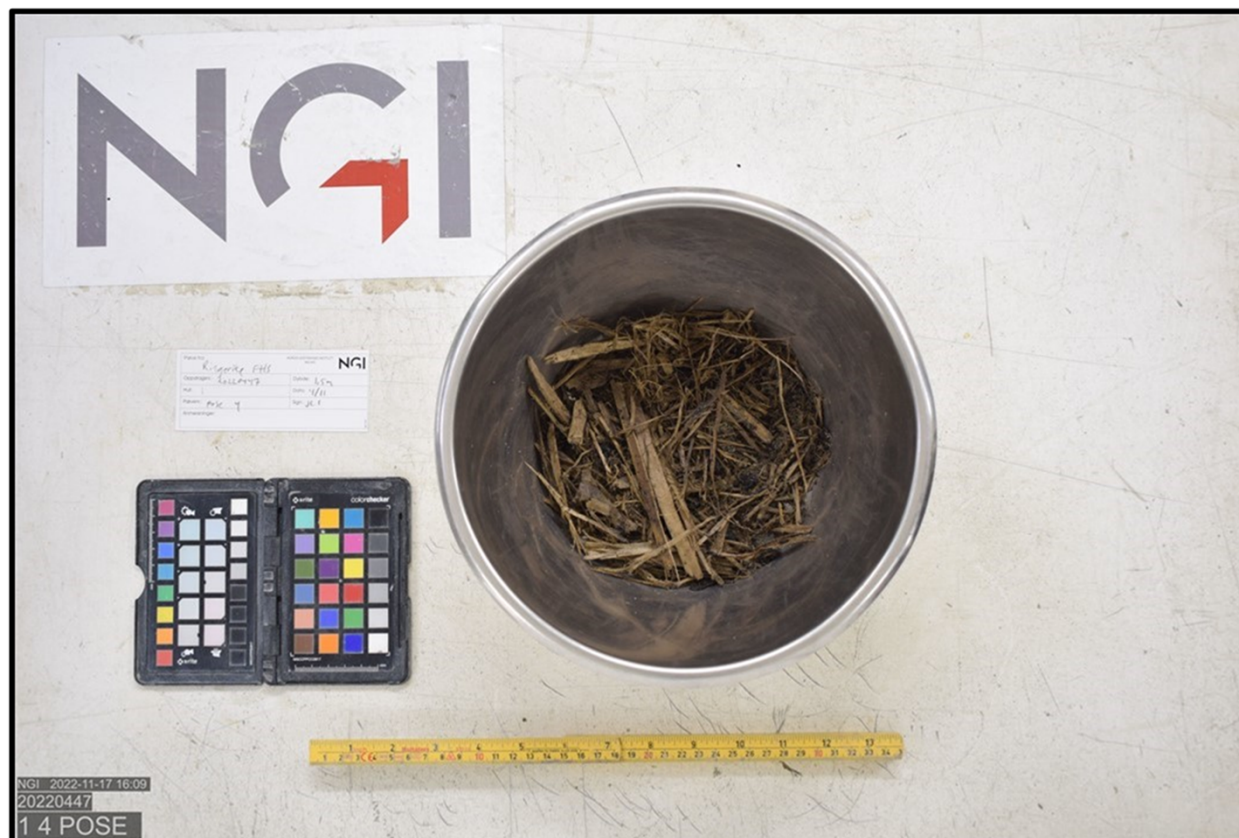
TRERESTER med noe sand, brun

Vurdering av grunnforhold, Ringerike Folkehøgskole		Rev. 6 / Dato 2022-11-15/ Sign. SIM/Klo	
Visuell beskrivelse		Dokumentnr. 20220447-01-R	
		Figurnr. D8	
Boring: 2022_01	Prøvetype: Pose	Dato 30/11/2022	Tegnet av Kae/ThV
Pose: 4	Åpningsdato 17/11/2022		
Dybde [m]: 1.45	Åpnet av: JMF

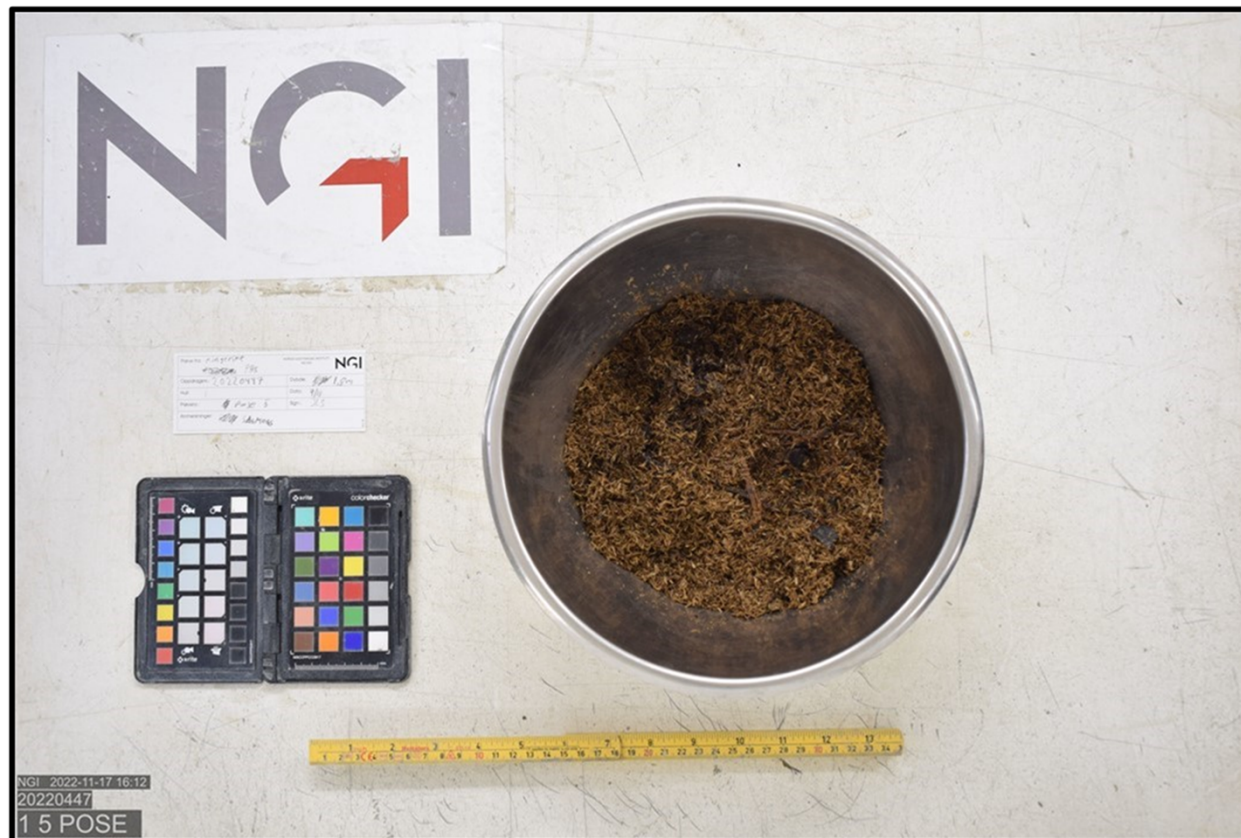
SAGFLIS med brun

Vurdering av grunnforhold, Ringerike Folkehøgskole		Rev. 6 / Dato 2022-11-15/ Sign. SIM/Klo	
Visuell beskrivelse		Dokumentnr. 20220447-01-R	
		Figurnr. D9	
Boring: 2022_01	Prøvetype: Pose	Dato 30/11/2022	Tegnet av Kae/ThV
Pose: 5	Åpningsdato 17/11/2022		
Dybde [m]: 1.75	Åpnet av: JMF

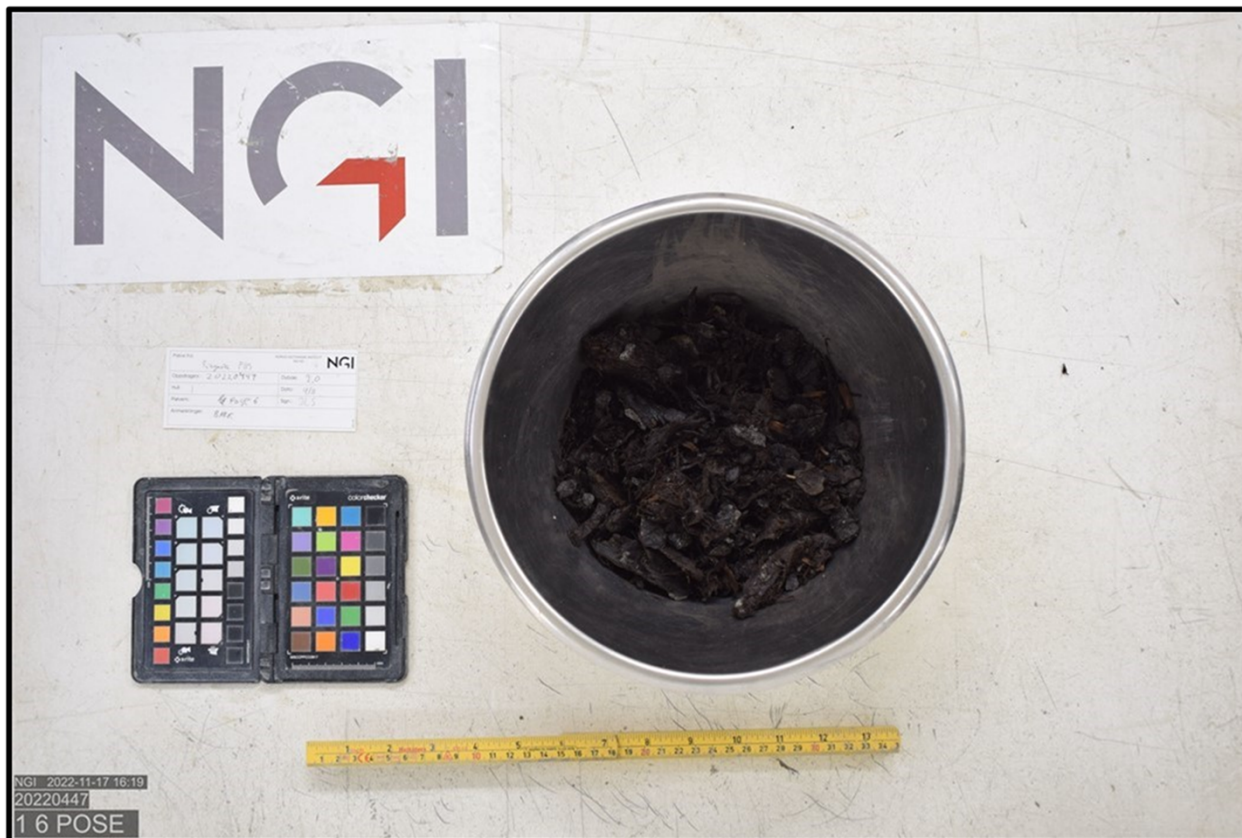
TORV, H1 (tre) med svart

Vurdering av grunnforhold, Ringerike Folkehøgskole		Rev. 6 / Dato 2022-11-15/ Sign. SIM/Klo	
		Dokumentnr. 20220447-01-R	
Visuell beskrivelse		Figurnr. D10	
		Dato 30/11/2022	Tegnet av Kae/ThV
Boring: 2022_01	Prøvetype: Pose

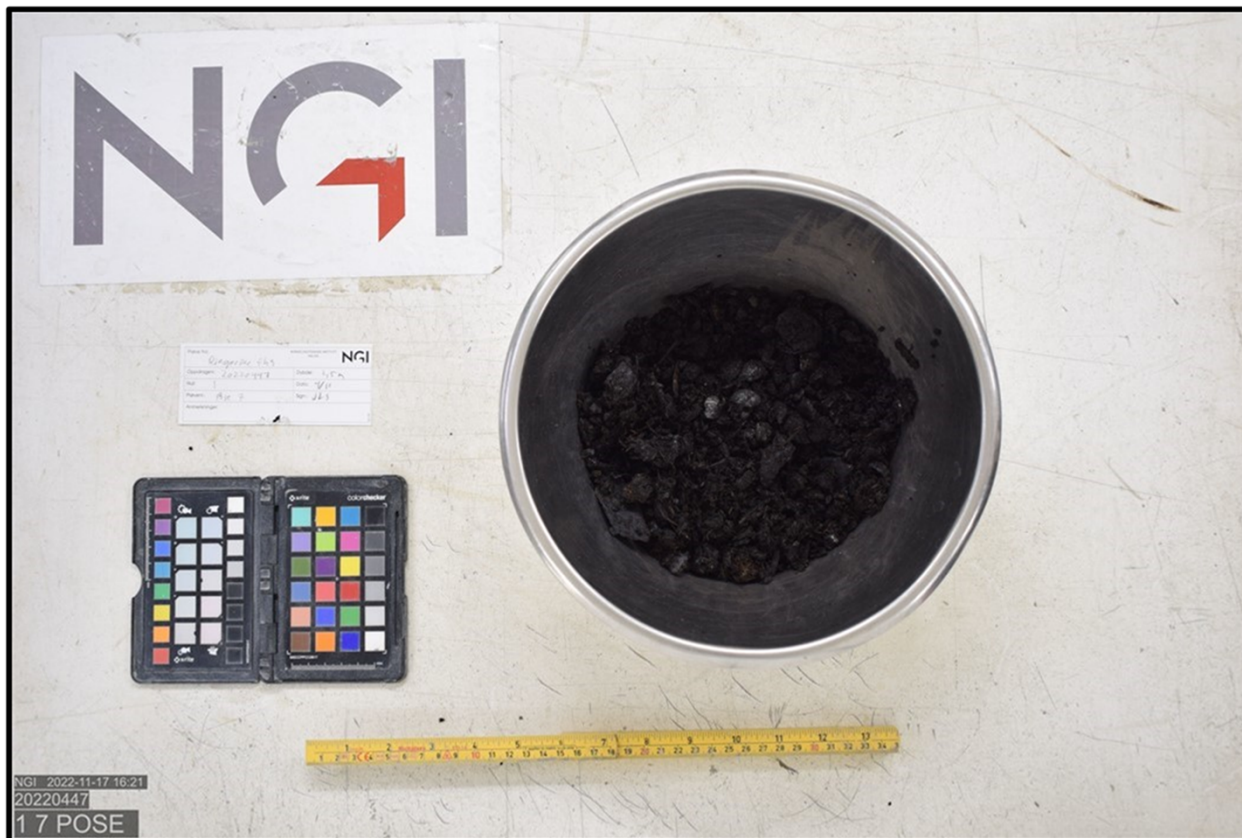
TORV, H1 (trerester) med svart

Vurdering av grunnforhold, Ringerike Folkehøgskole		Rev. 6 / Dato 2022-11-15/ Sign. SIM/Klo	
		Dokumentnr. 20220447-01-R	
Visuell beskrivelse		Figurnr. D11	
		Dato 30/11/2022	Tegnet av Kae/ThV
Boring:	2022_01	Prøvetype:	Pose
Pose:	7	Åpningsdato	17/11/2022
Dybde [m]:	2.45	Åpnet av:	JMF
