**Skredfarevurdering for  
del av gbnr. 9/10,  
Sunnfjord kommune**

Sunnfjord Geo Center

| 2025-09-328 | SF-H30-M01-03 | 01R | Skredfarevurdering for del av gbnr. 9/10, Sunnfjord kommune | |

I kartlagt område står det i dag eit vedlager. Skredfarevurderinga er utført for tiltak i tryggleiksklasse S1 i TEK17 §7-3.

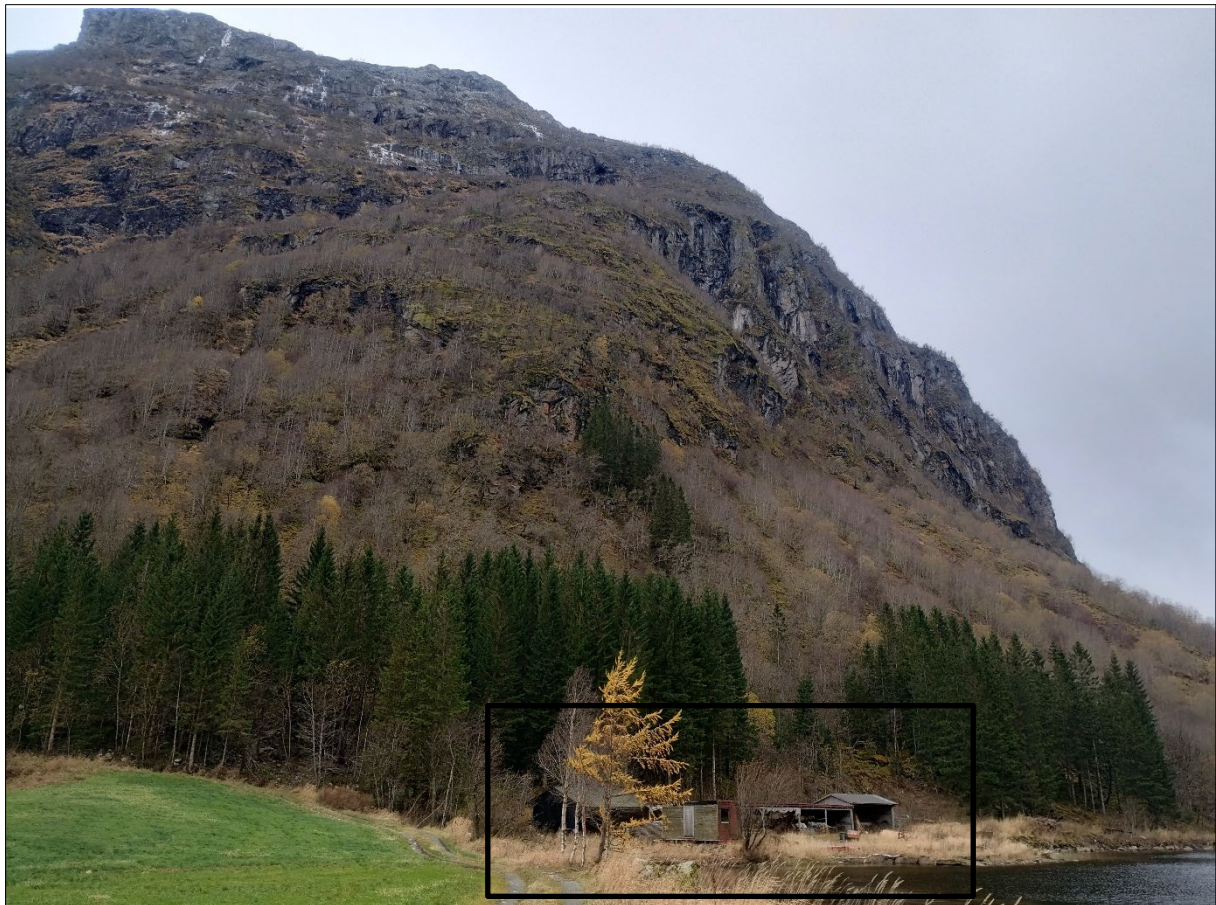
Figur 2: Oversiktsbilde over kartlagt område (markert med svart omriss) og fjellsida opp mot Drøsinga i sørvest.

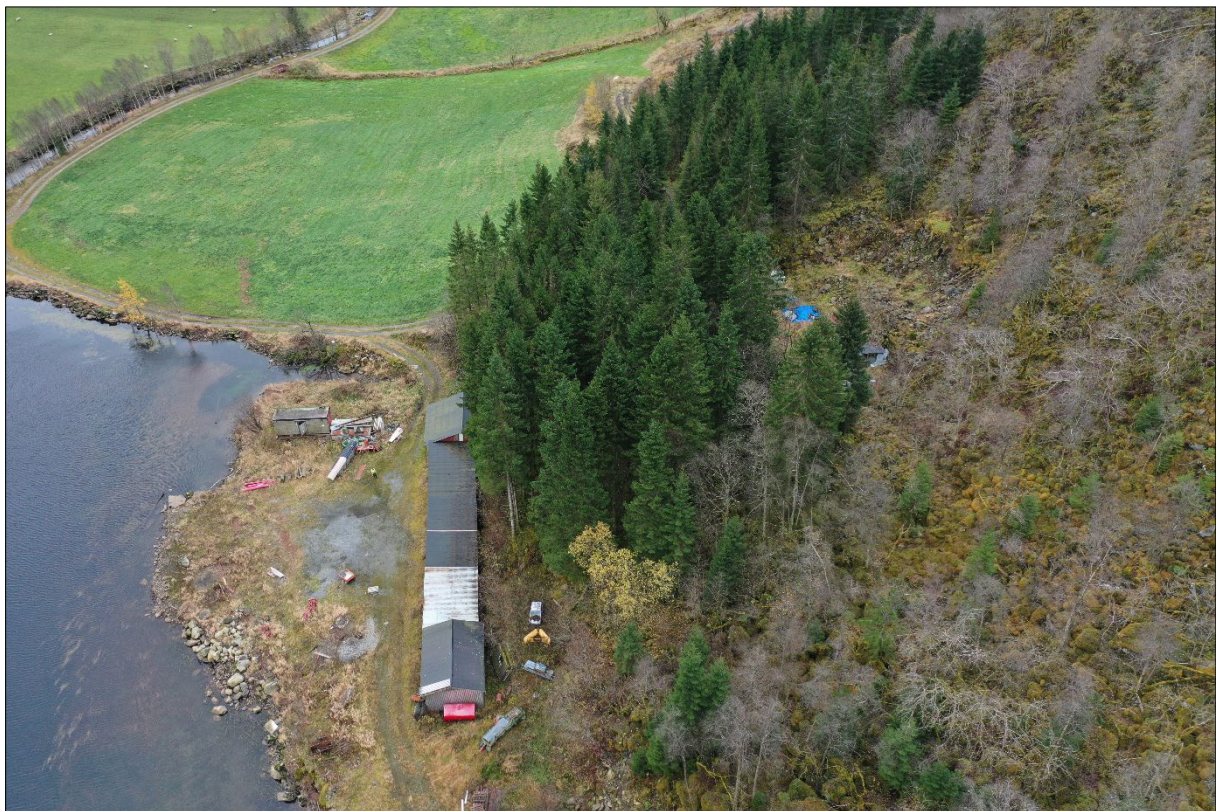
Figur 3: Oversiktsbilde ned mot kartlagt område og nedre del av påverknadsområdet. Bilde er tatt mot søraust.

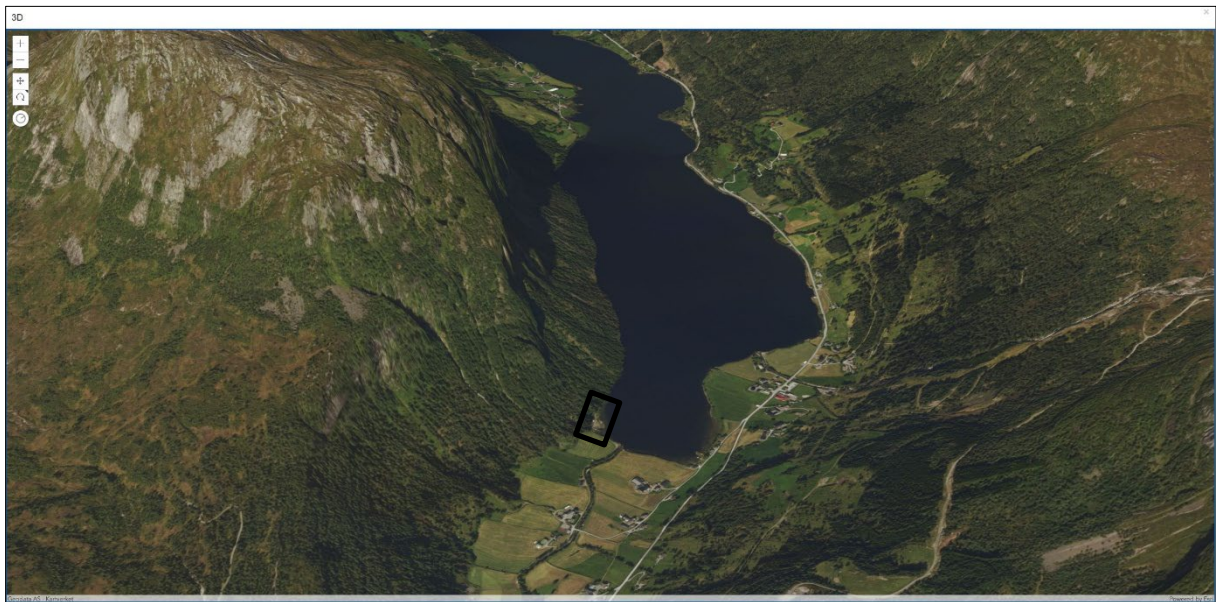
Figur 5: 3-D framstilling frå flyfoto av kartlagd område (innafor svart omriss) og påverknadsområdet. Biletet viser mot vest.  
Kjelde norgebilder.no

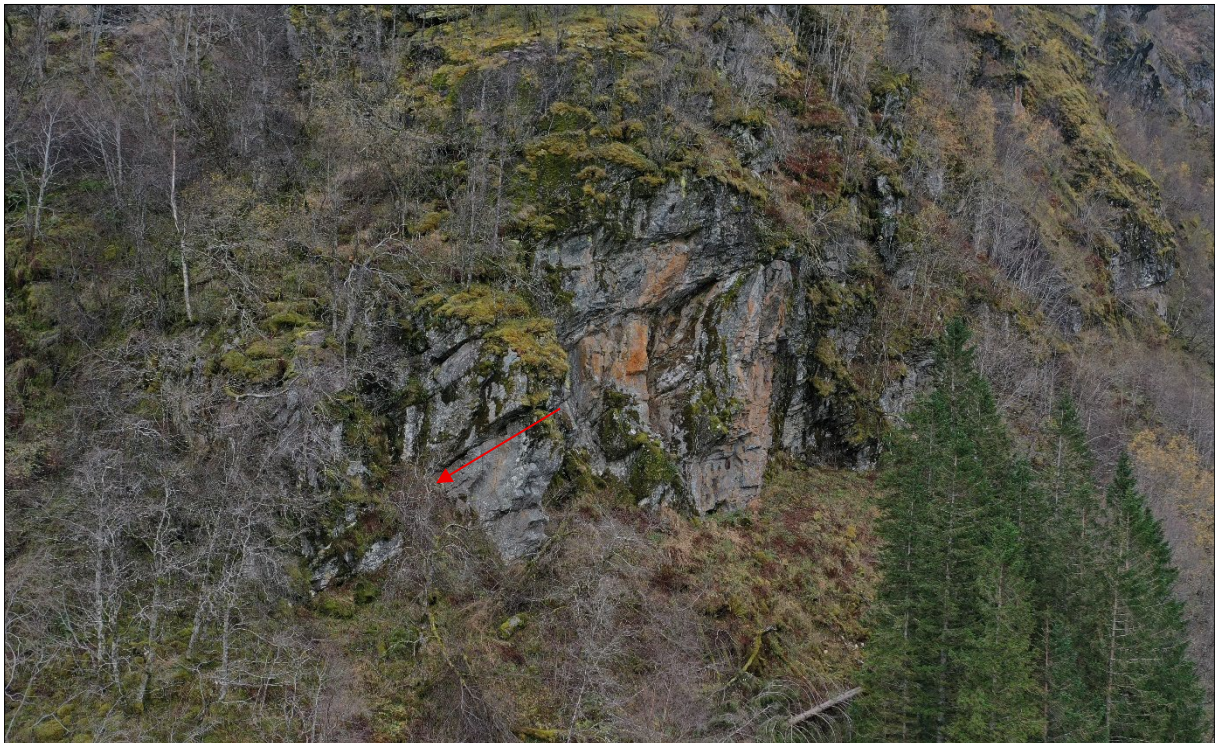
Figur 7: Hammarparti ved infopunkt 3 i påverknadsområdet. Folasjonsplana har fall mot søraust (raud pil), delvis inn i fjellet. Hovudsprekkeplanet før foliasjonsplana, men det er òg sprekkdanning normalt på foliasjonsplana.

| # | Skildring |
|---|---|
| 3 | Hammarparti med oppsprekking vendt mot kartlagt område |

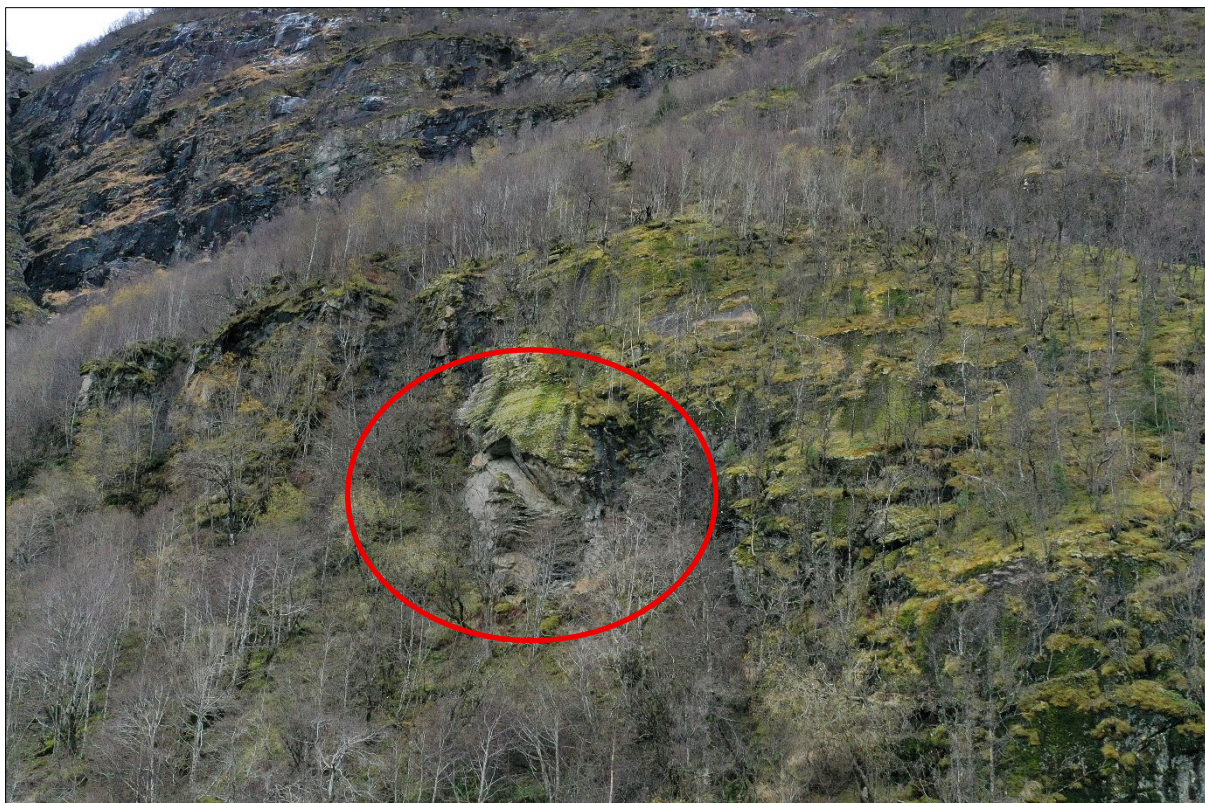
Figur 9: Sprekkeplan langs fjelloverflata ved infopunkt 4 (raudt omriss) dannar ein flakstruktur langs brotplanet/hammarpartiet.

Under synfaringa vart fjell i dagen observert i dei bratte hamrane i øvre delar av påverknadsområdet og vidare oppover fjellsida mot Drøsinga. Desse fjellpartia er studert med drone, og foliasjonsplana er estimert til å ha eit fall mot søraust, delvis inn i fjellet (Figur 7). Hovudsprekkeplana føl foliasjonsplana, med mindre sprekkeplan som går normalt på foliasjonsplana. Hammarpartiet ovanfor kartlagt område er danna av eit brotplan i fjellet som er orientert nord-sør og vender mot aust (Figur 8). Langs brotplanet er det observert eit sprekkeplan som føl fjelloverflata som danner ein flakstruktur (Figur 9).

| # | Skildring |
|---|---|
| 4 | Brotplan orientert nord-sør. Oppsprokke fjellparti med sprekkdanning langs fjelloverflata dannar ein flakstruktur |

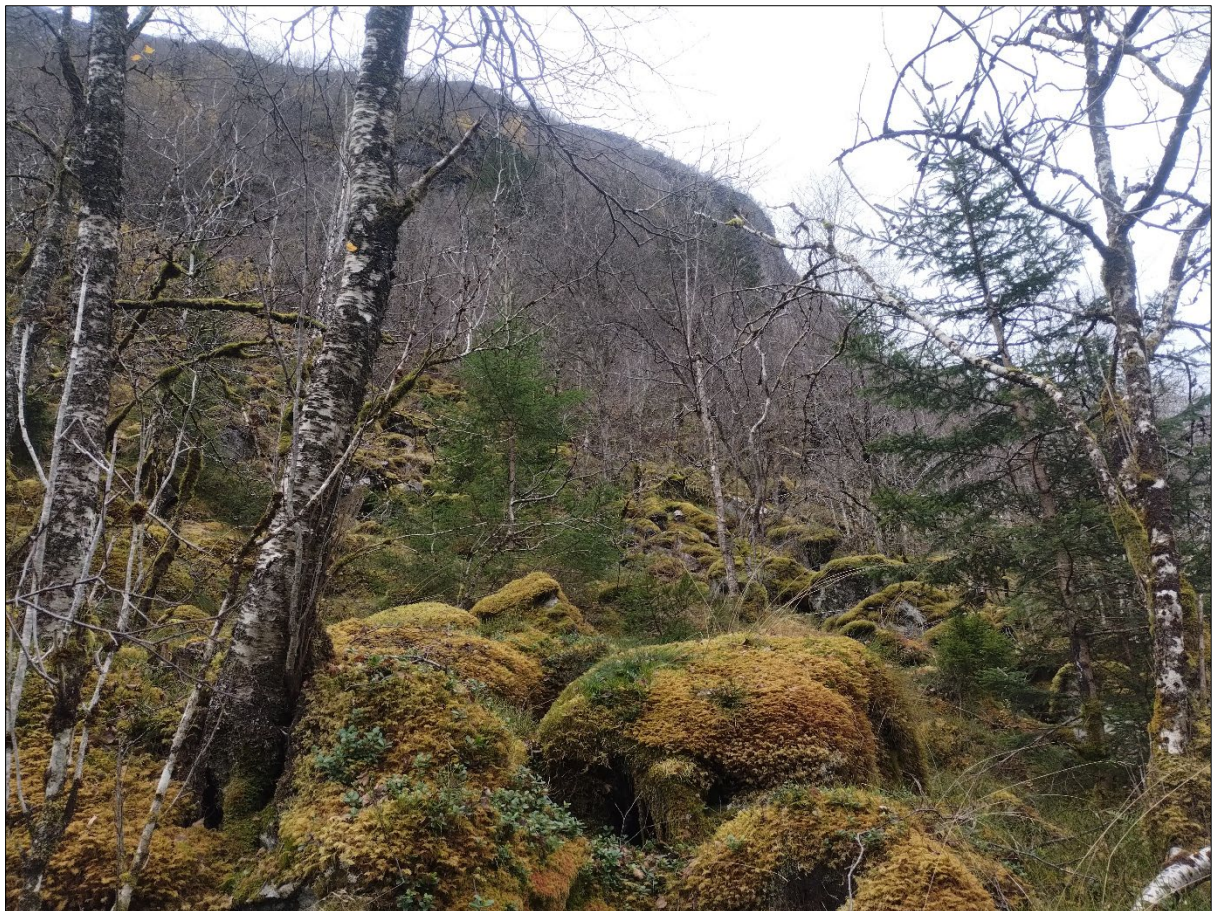
Figur 11: Lausmassane i påverknadsområdet består hovudsakleg av skredmateriale frå steinsprang/steinskred. Skredmateriale er dekt av vegetasjon og mesteparten er antatt å vere gammalt (>1000 år).

Synfaringa stadfestar at lausmassane i kartlagt område og nedre delar av påverknadsområdet består av skredavsetjingar, hovudsakleg frå steinsprang/steinskred (Figur 11). I øvre delar av påverknadsområdet er det hovudsakleg fast fjell med eit tynt dekke av organisk materiale.

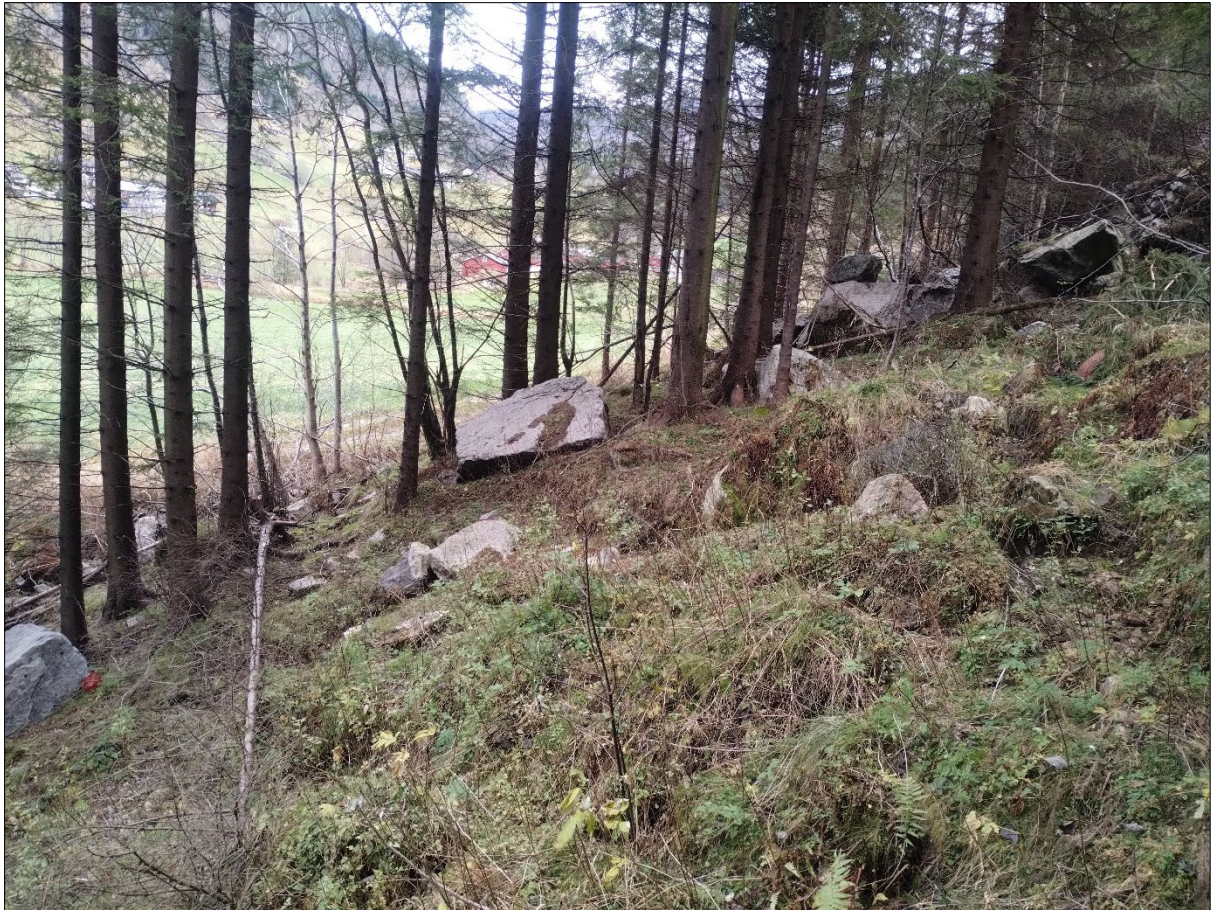
Figur 12: Rett søraust for kartlagt område er det nokre steinsprangblokker som skil seg frå resten av skredmateriale, då dei er utan vegetasjon/mosedekke. Det er ikkje observert spor etter nyare skredhendingar på tilgjengelege flyfoto, og det er antatt at blokkene er avdekt/grove opp i samband med skogsveg rett ovanfor. Infopunkt 1.

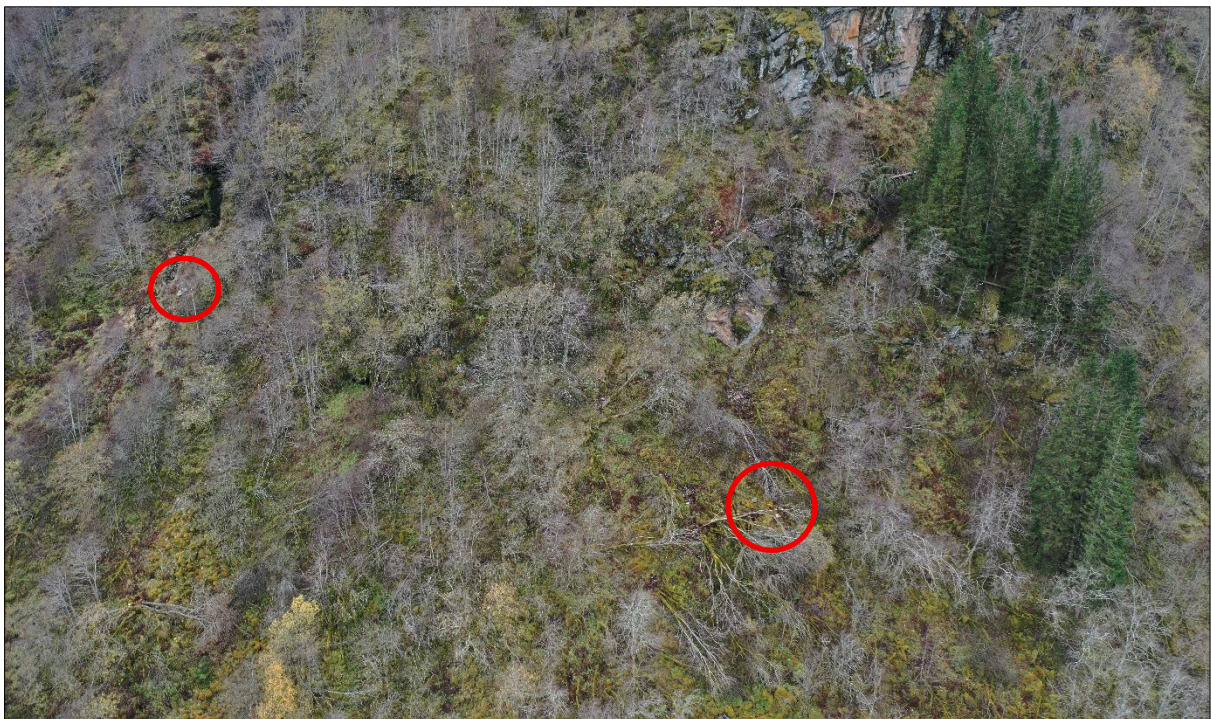
Figur 13: Det er observert enkelte små steinsprangblokker ( $<0,5 \text{ m}^3$ ) tett på hammarpartia i påverknadsområdet (raud markering). Blokkene er antatt å vere relativt ferske ( $<100$  år).

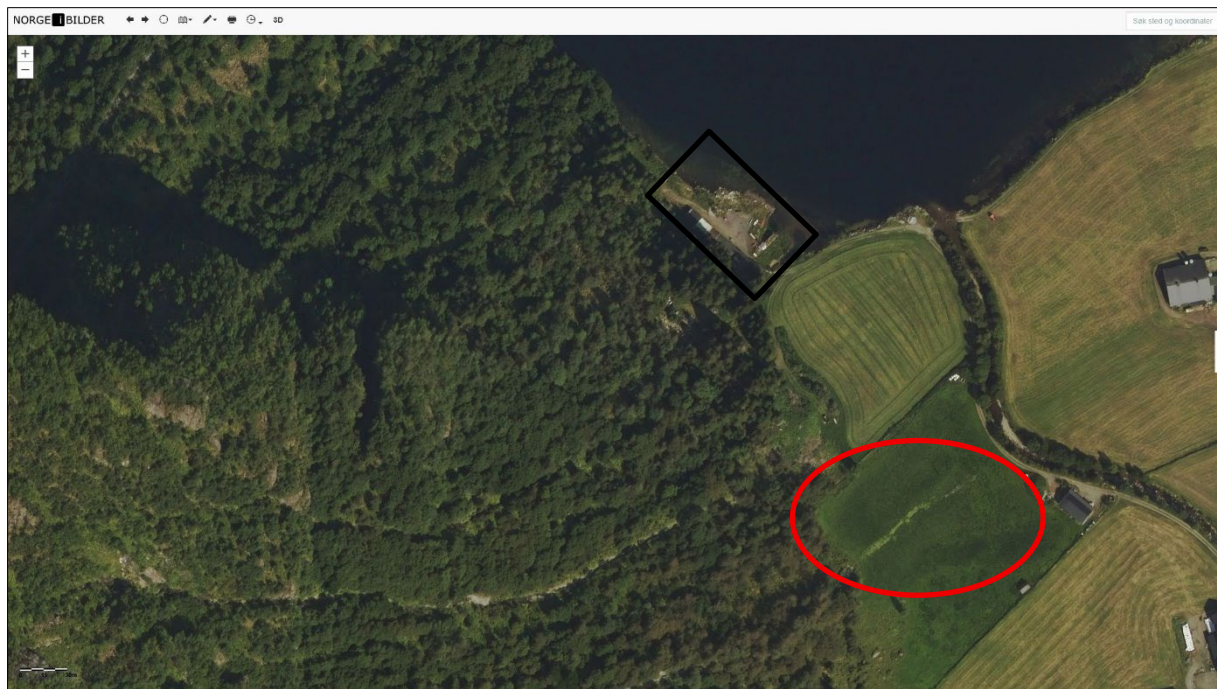
Figur 17: Flyfoto frå 2024. Kartlagt område er innafor svart rektangel. Skogen i påverknadsområdet består hovudsakleg lauvskog og noko grantre. Det er spor etter ei antatt flaumskredhending på bøen søraust for kartlagt område (raud markering). Det er antatt at det går små skred i dreneringsvegen jamleg, då skredsporet er synleg på fleire flyfoto (Figur 19). Vertikalfoto: norgebilder.no

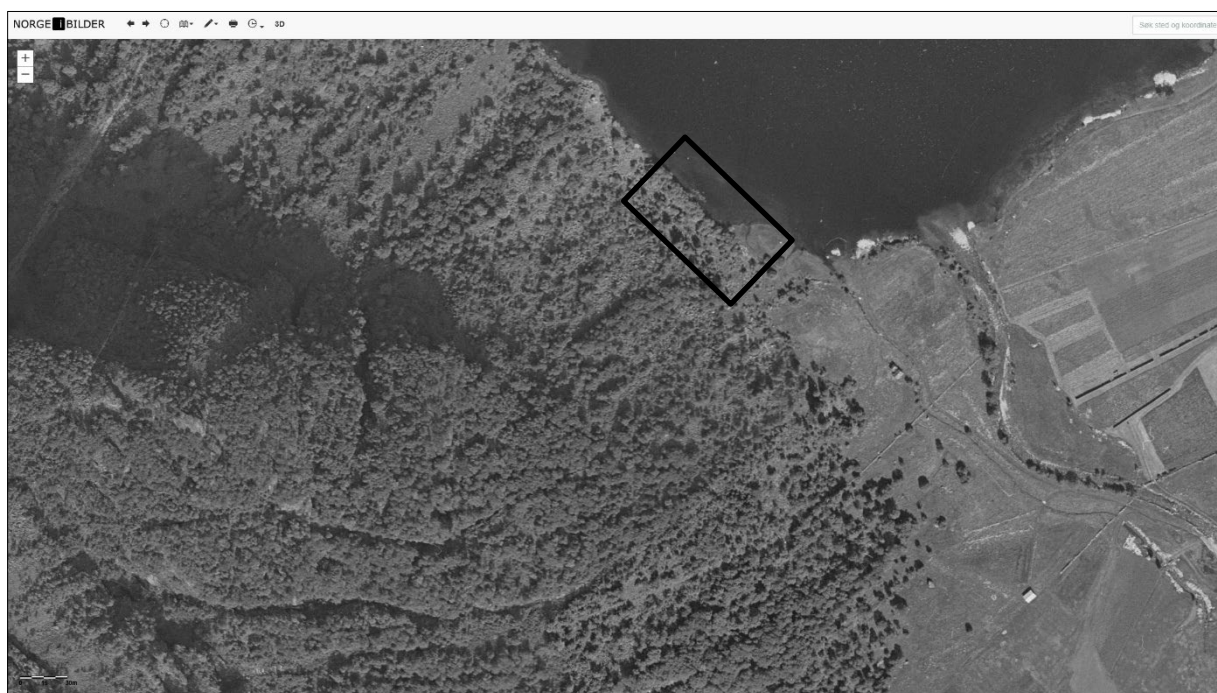
Figur 18: Flyfoto frå 1965 viser at skogen var noko tynnare på den tida, men at vegetasjonstilhøva var relativt like som i dag. Kartlagt område er innafor svart rektangel. Vertikalfoto: norgebilder.no

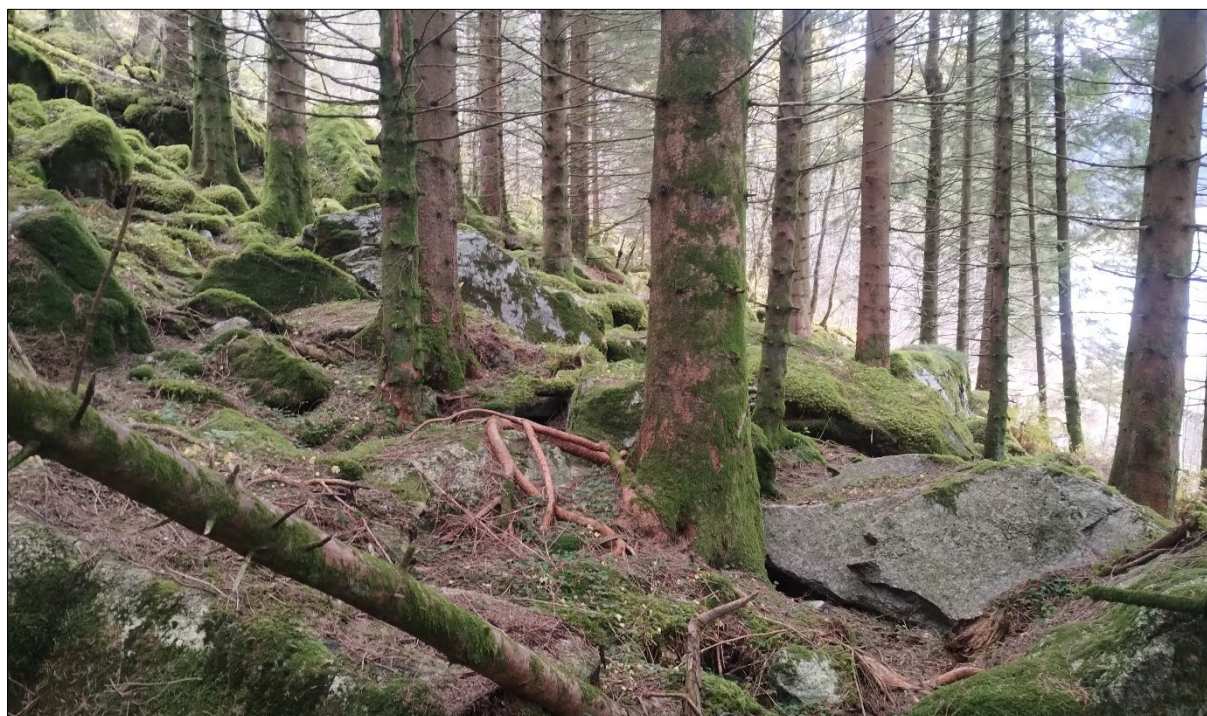
Figur 27: Skogen direkte ovanfor kartlagt område viser ingen teikn til jordsig, og det er vurdert at skredmateriale ligg stabilt. Infopunkt 2.

Skogen i påverknadsområdet viser ingen teikn etter sig i lausmassane, og skredmateriale ovanfor kartlagt område er vurdert å ligge stabilt (Figur 27).

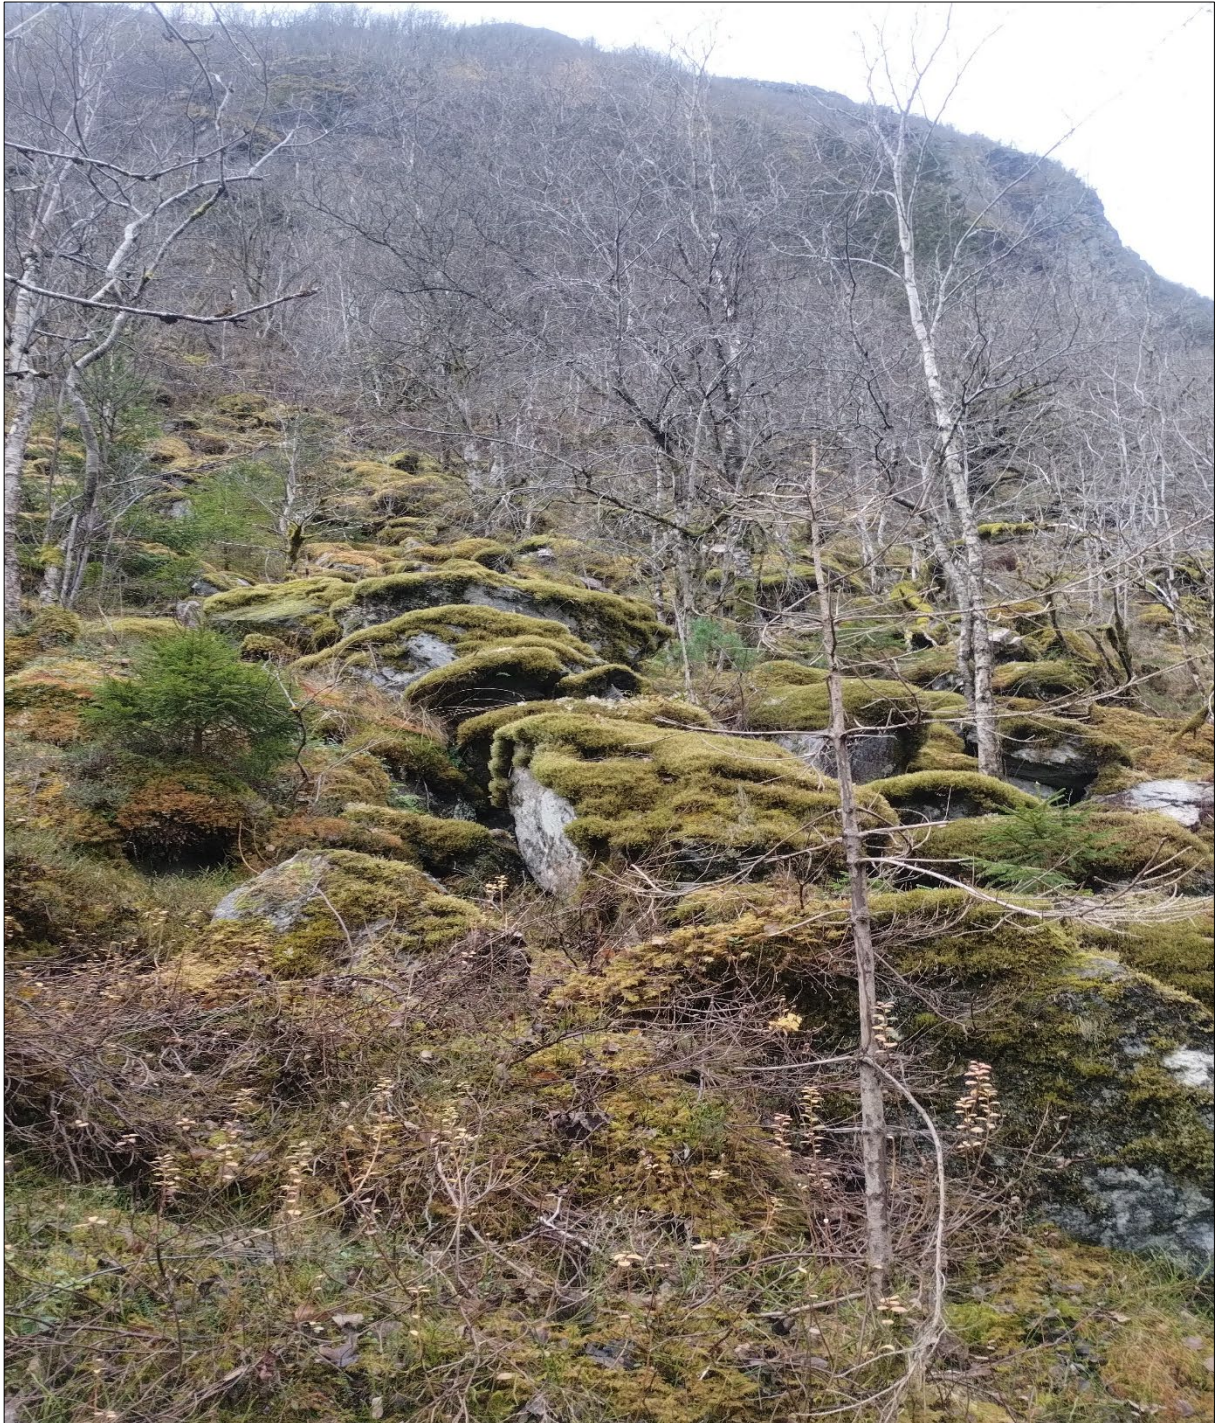
Figur 28: Skredmateriale i påverknadsområdet mellom kartlagt område og hammarpartia (infopunkt 3) er grovt og består hovudsakleg av blokker større enn 1 m<sup>3</sup>. Dette, kombinert med vegetasjonen, fører til høg ruheit i terrenget og reduserer losnesannsynet for snøskred. Infopunkt 5.

Nedanfor hammarpartia er terrenget kupert av grovt skredmateriale (Figur 28) og relativt tjukk skog, noko som aukar ruheita. Terrenghellinga i påverknadsområdet vil redusere størrelsen på brotkanten av eventuelle snøskred, og det er vurdert at det er lågt sannsyn for å få ein brotkant djupare enn 1 meter. Dette, kombinert med det ujamne terrenget (NVE, 2020), gjer at det er vurdert at losnesannsynet for snøskred med skadepotensiale er lågare enn 1/100 per år i nedre del av påverknadsområdet. Skogen direkte nedanfor hammarpartia er vurdert å ha betydning for losnesannsynet i nedre del av påverknadsområdet (kap. 2.5). Eventuelle losneområde i nedre del av skråninga vil ha for korte utløp til å oppnå høge hastigheiter, og det er vurdert at det ikkje vil losne snøskred med skadepotensiale i nedre del av påverknadsområdet.

| # | Skildring |
|---|---|
| 5 | Grovt skredmateriale ovanfor kartlagt område gjev høg terrengruheit |
