**Skredfarevurdering for  
fellesfjøs på Skuggesida  
80, Gloppen kommune**

Sunnfjord Geo Center

I kartlagt område står det i dag ein fellefjøs, og det er planar om ny fjøs/utviding av fjøs i kartlagt område. Tiltaket fell under tryggleiksklasse S2.

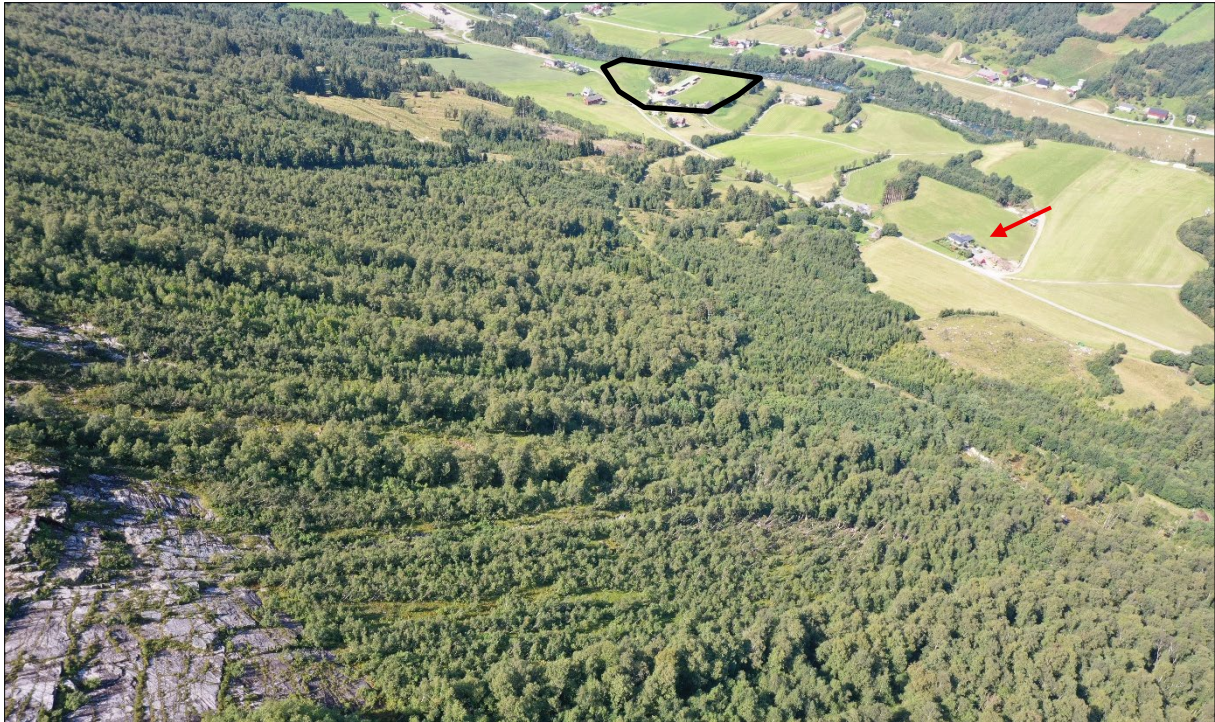
Figur 2: Oversiktsbilete tatt under synfaring 02.08.2024 viser kartlagt område (svart omriss) og nedre del av påverknadsområdet. Skuggesida 80 ligg om lag 600 meter vest for Skuggesida 146 (raud pil).

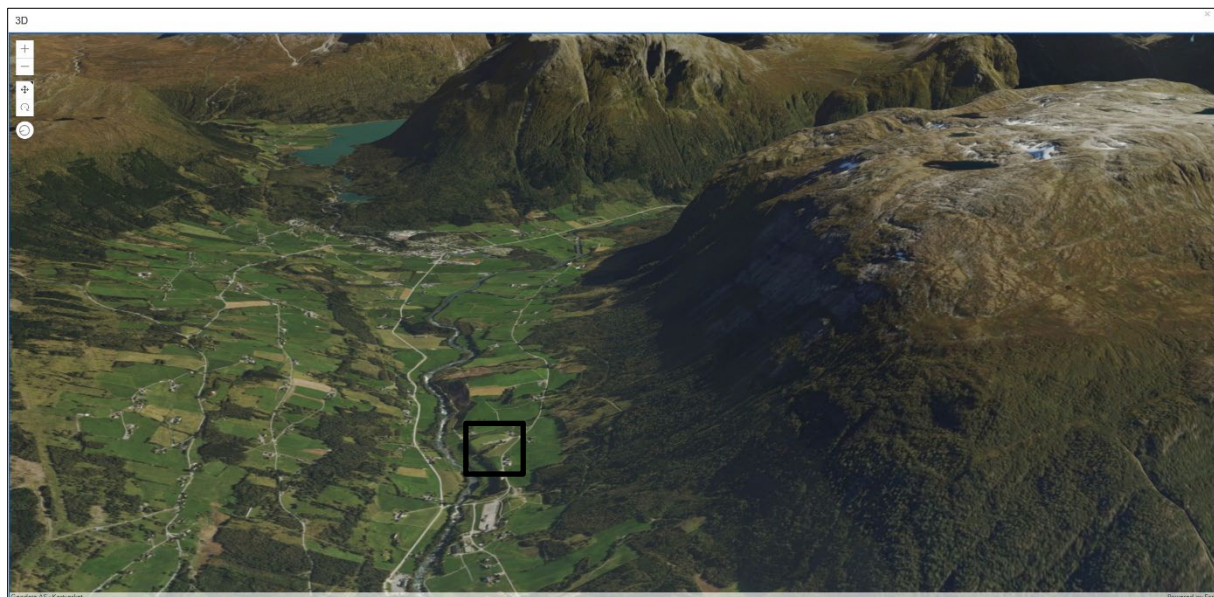
Figur 5: 3-D framstilling frå flyfoto av kartlagd område (innafor svart omriss) og påverknadsområdet. Biletet viser mot aust. Kjelde norgebilder.no

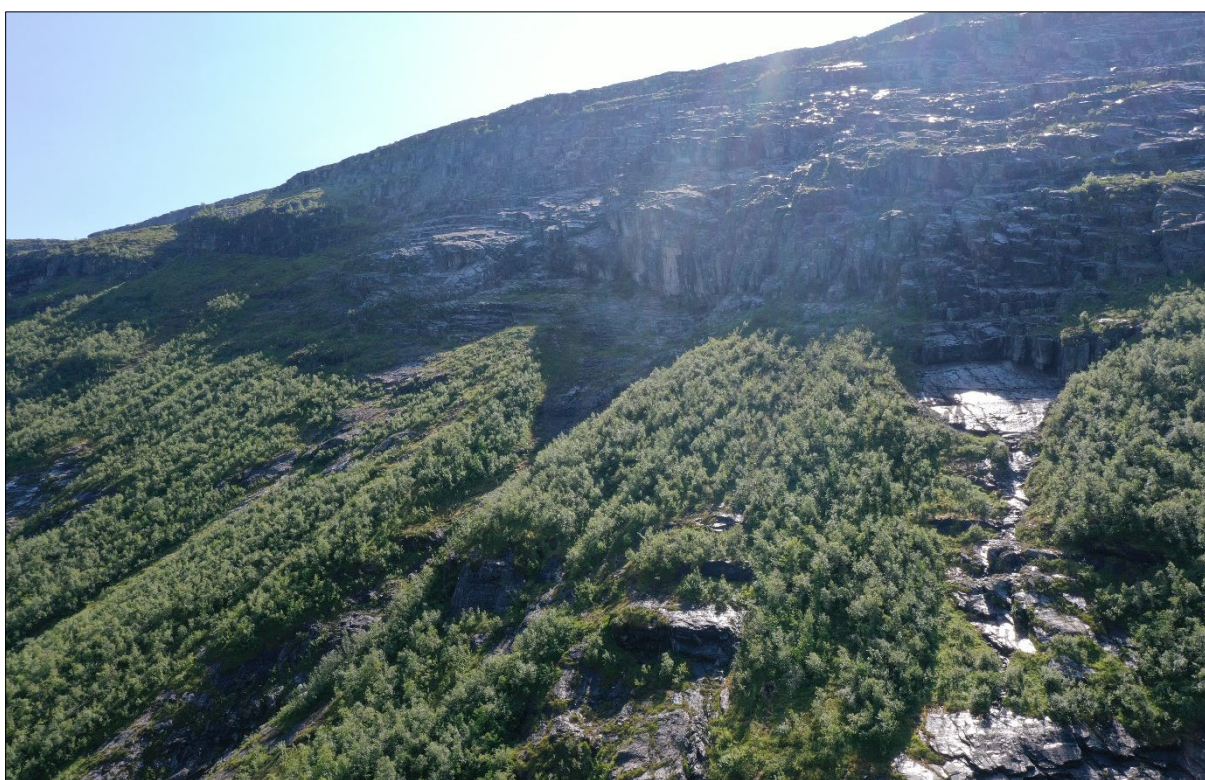
Figur 8: Sprekkeplan normalt på foliasjonsplana har stadvis danna hammarparti på høgder mellom 10 – 20 meter i fjellsida ovanfor Skuggesida 146. Denne delen av fjellsida har fleire parti med samanhengande bratt terreng enn i påverknadsområdet ovanfor Skuggesida 80.

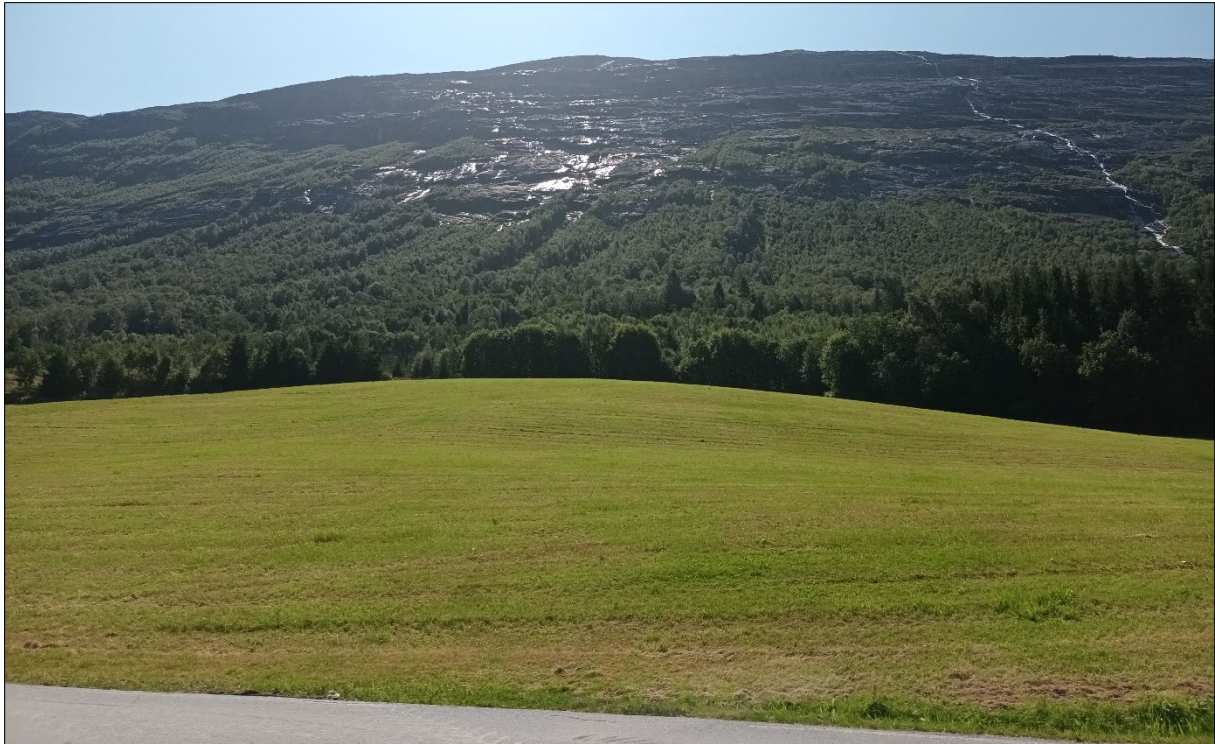
Figur 10: Innmarka sør for Skuggesida 146 er tolka å vere ei gammal skredavsetjing.

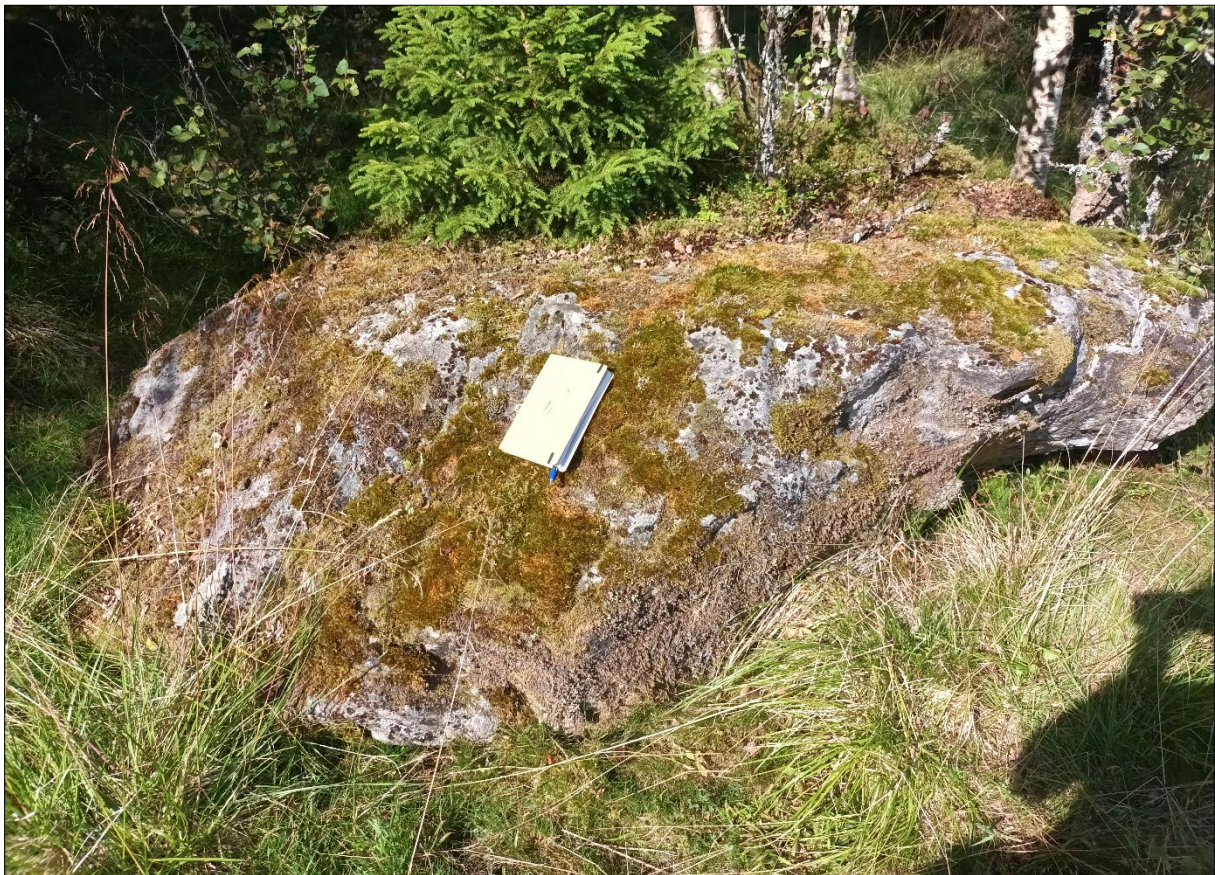
Figur 11: Det er observert fleire større, kanta blokker ( $> 1 \text{ m}^3$ ) i nedre del av fjellsida ovanfor Skuggesida 146, langt frå potensielle losneområde for steinsprang. Desse er tolka å vere transportert hovudsakleg av snøskred.

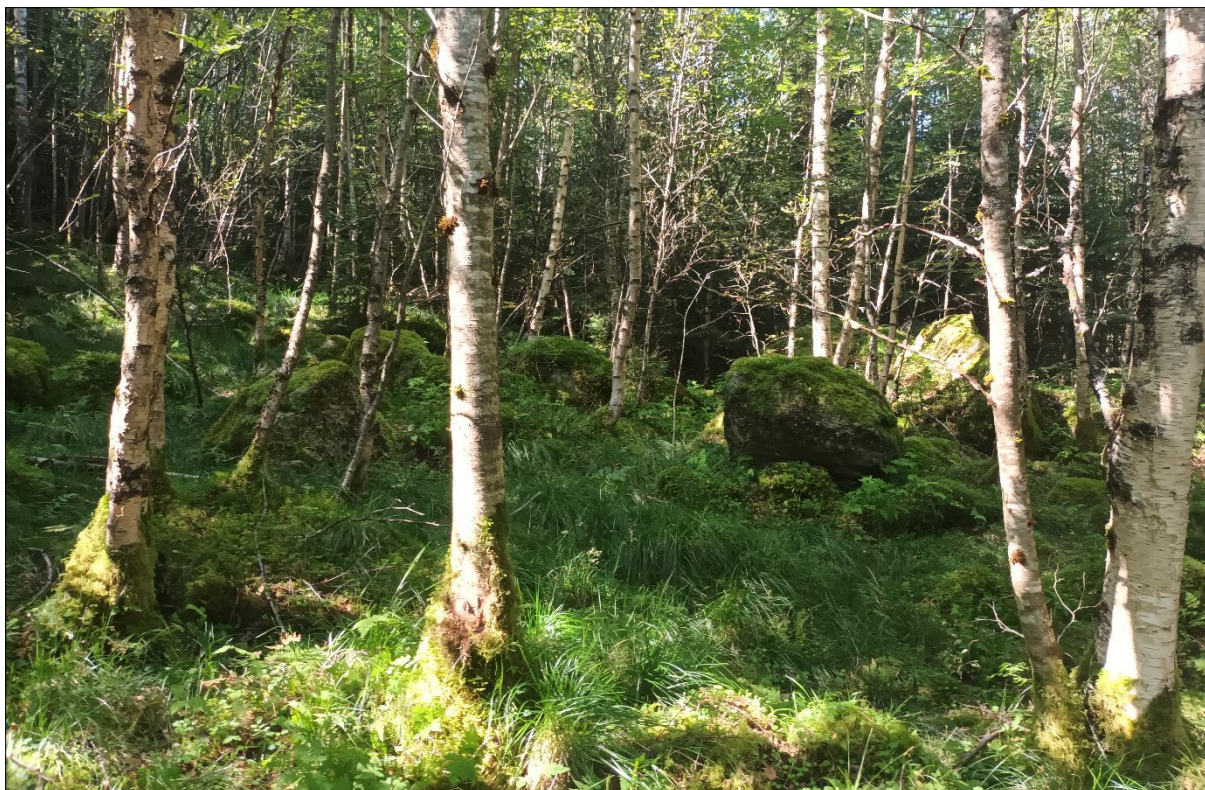
Figur 12: Terrenget mellom skogsvegen og innmarka i påverknadsområdet ovanfor Skuggesida 146 er slakt, og kupert av fleire blokker, tolka å vere avsett av snøskredprosessar. Det er antatt at terrenget er relativt likt ovanfor Skuggesida 80.
