## NOTAT

| Oppdrag | <b>115928-00</b><br><b>Kartlegging av natur, Rullestad og Skrumme, Etne kommune</b> | Dokumentkode | 115928-00-RIM-NOT-001<br>Naturtype- og artskartlegging, Etne |

## SAMMENDRAG

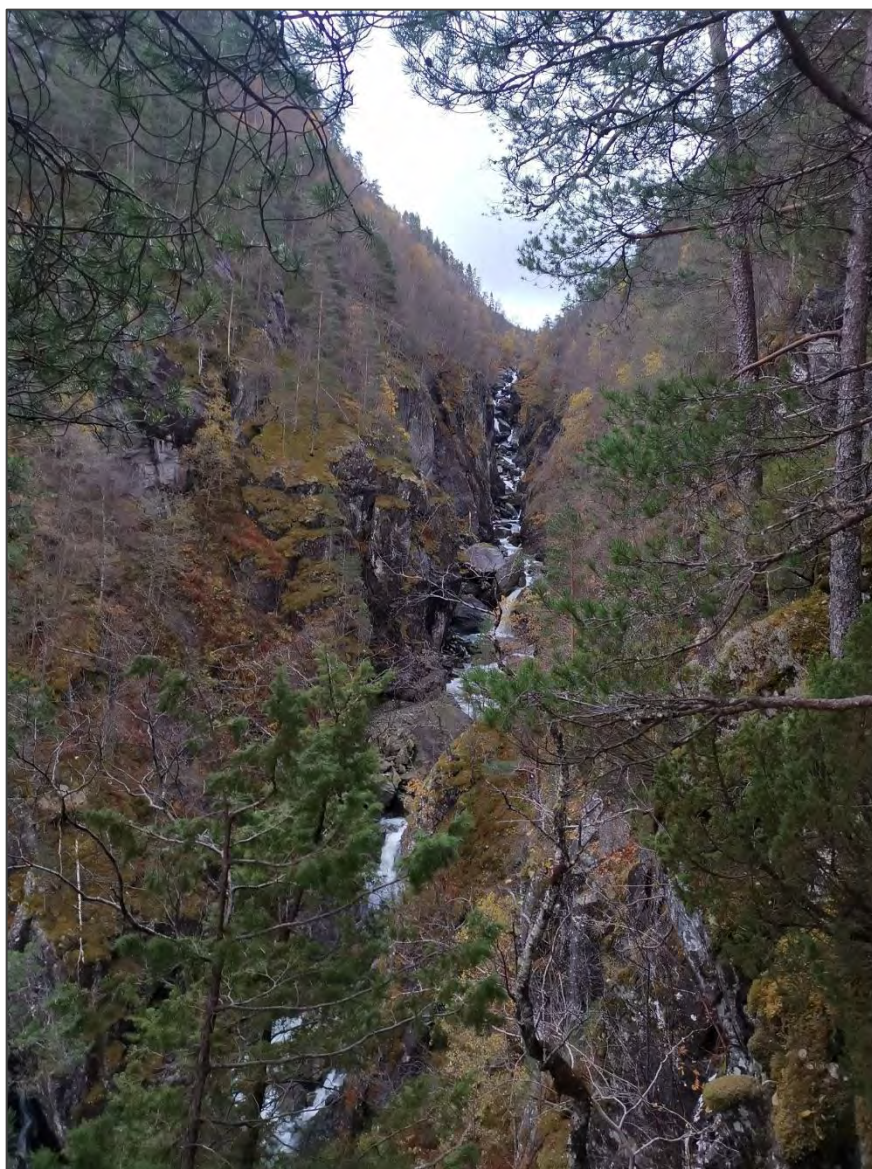
Figur 4: Bekkekløft nederst i Bordalselva, denne delen av elvestrekningen ble ikke befart da den var utilgjengelig. Foto: Åshild Hasvik

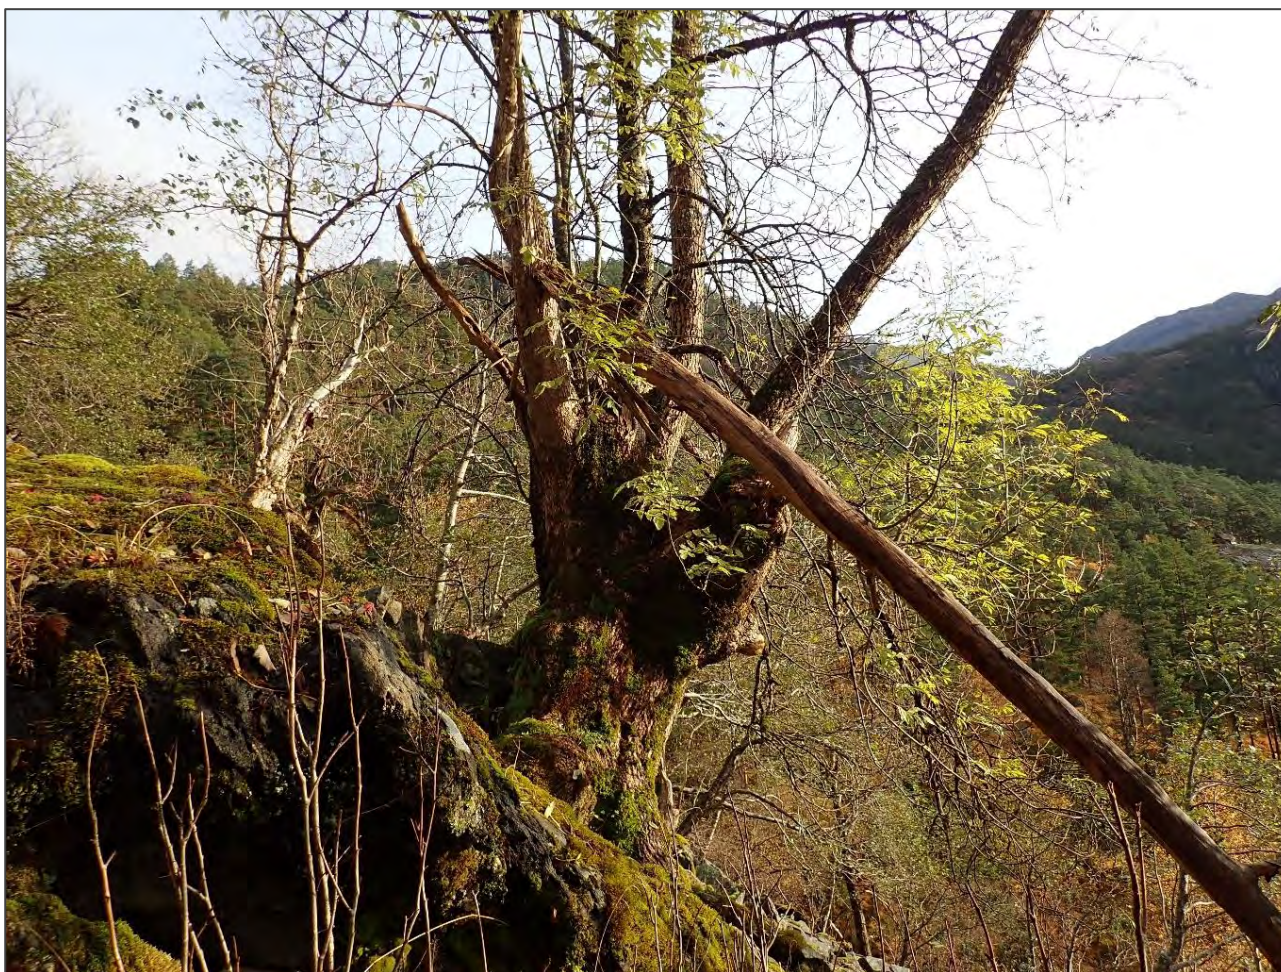
Figur 5: Ask (EN) i hagemark ved Kvernhuselva. Foto: Oddvar Olsen

På vestsida av elva er det kartlagt en naturbeitemark som fremdeles er i hevd, og en hagemark med gamle ask og alm (rødlistet som sterkt trua, EN) som står som overstandere (figur 5). Både naturbeitemark og hagemark er rødlistet som sårbare (VU) naturtyper. På det ene almetreet ble det registrert bleik kraterlav (VU), bleikdoggnål (NT) og klosterlav (NT). Videre opp på østsida av Kvernhuselva er det kartlagt frisk lågurtedellauvskog med ask og alm. Denne naturtypen er rødlistet som nær truet (NT). Nede langs elva er det i hovedsak gråor, mens det lengre opp er mer ask og alm. Noen av trærne er svært gamle, men det ble ikke registrert rødlistede arter på trærne. Det er til tider svært bratt langs elva, med partier med blokkrik rasmark.

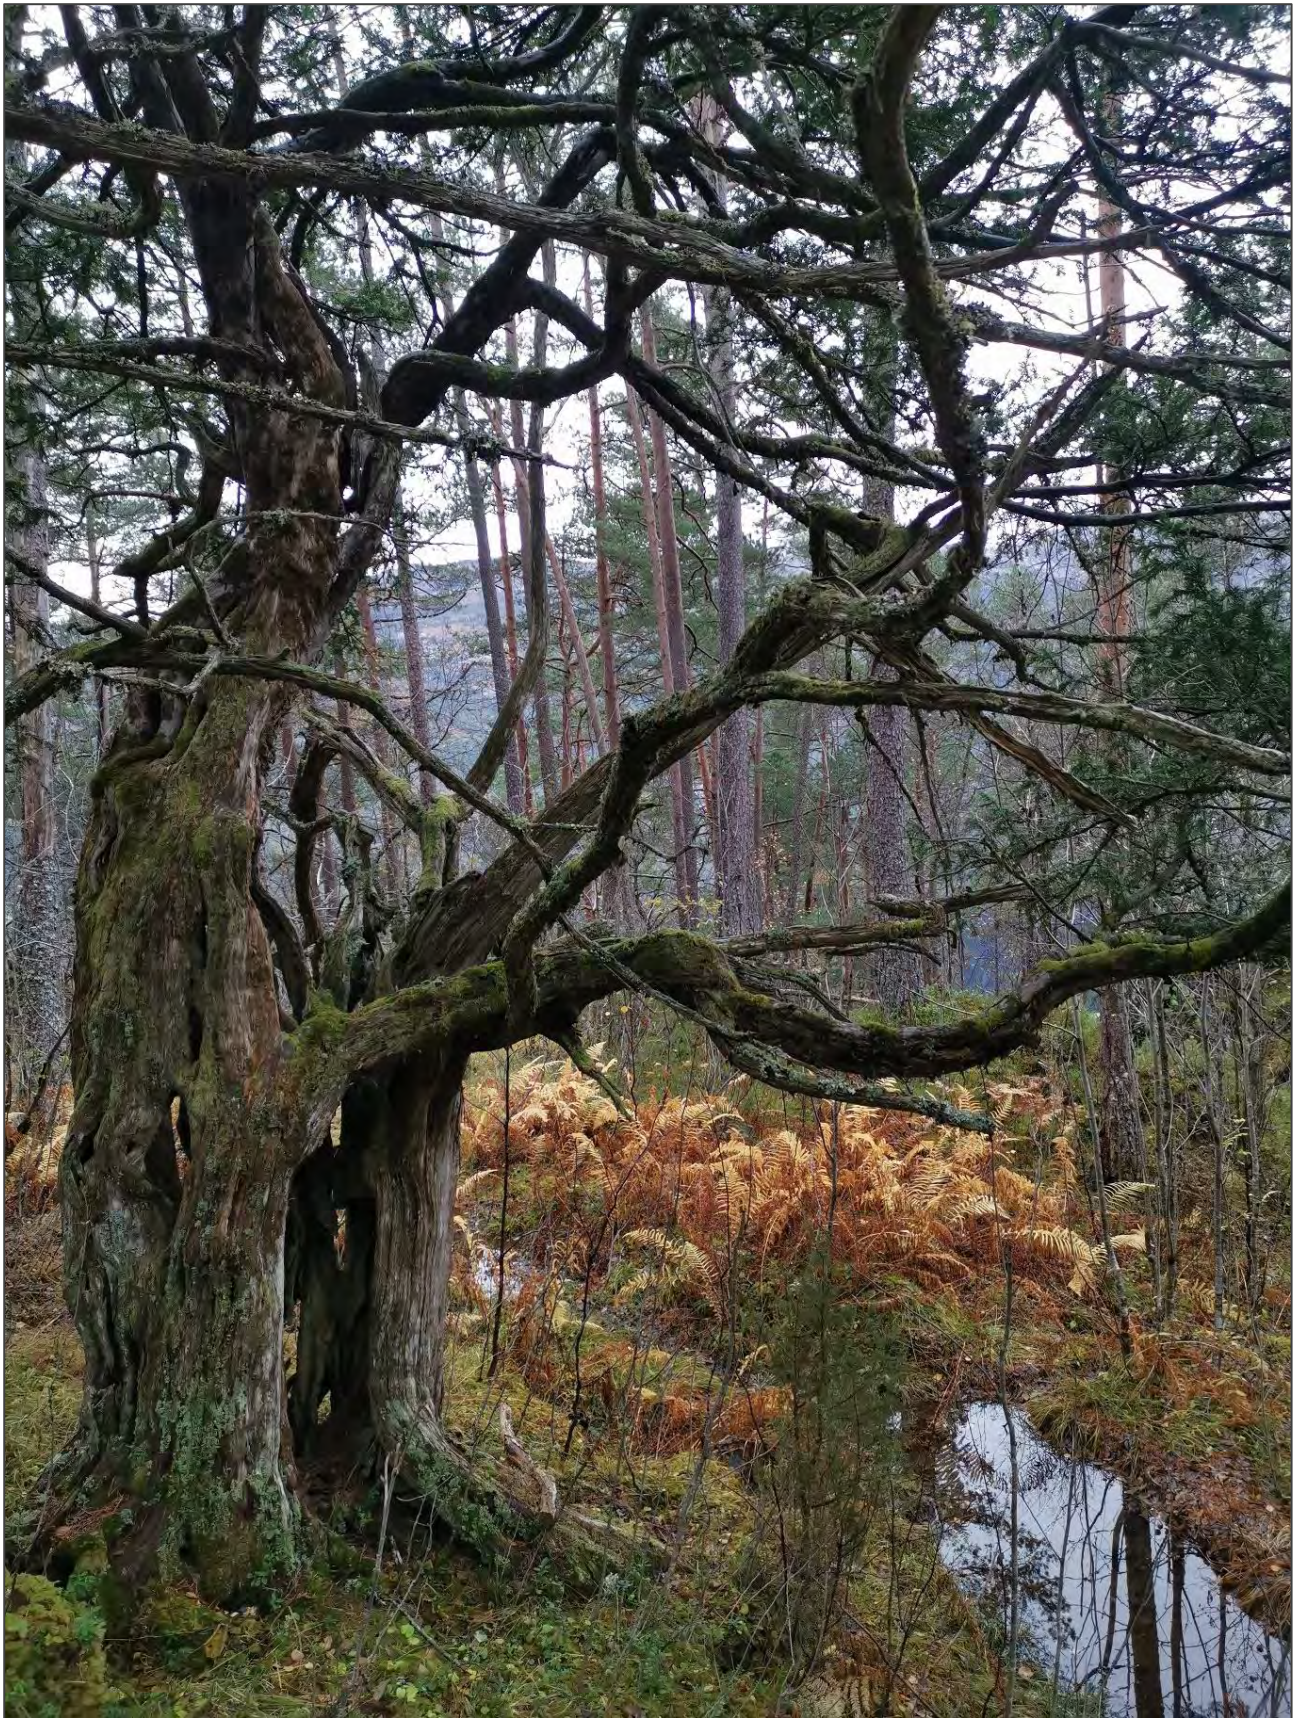
Figur 6: I utkanten av kartleggingsområdet ved planlagt vei langs Kvernhuselva ble flere eksemplarer barlind (VU) gjenfunnet. Noen er gamle og store som denne på bildet. Plassering er vist i kart i figur 7. Foto: Åshild Hasvik.

I nederste deler av elva nedenfor bruene var elvesidene stort sett plastra med stein. Foreslått vegtrase opp til inntaket ble godt undersøkt. I blåbærfuruskog er det sjeldent å finne noen rødlistede arter. Barlind (VU) var registrert i området fra før (figur 6), og ble gjenfunnet ved kartleggingen (figur 6), og i tillegg ble en mindre ask (EN) registrert.

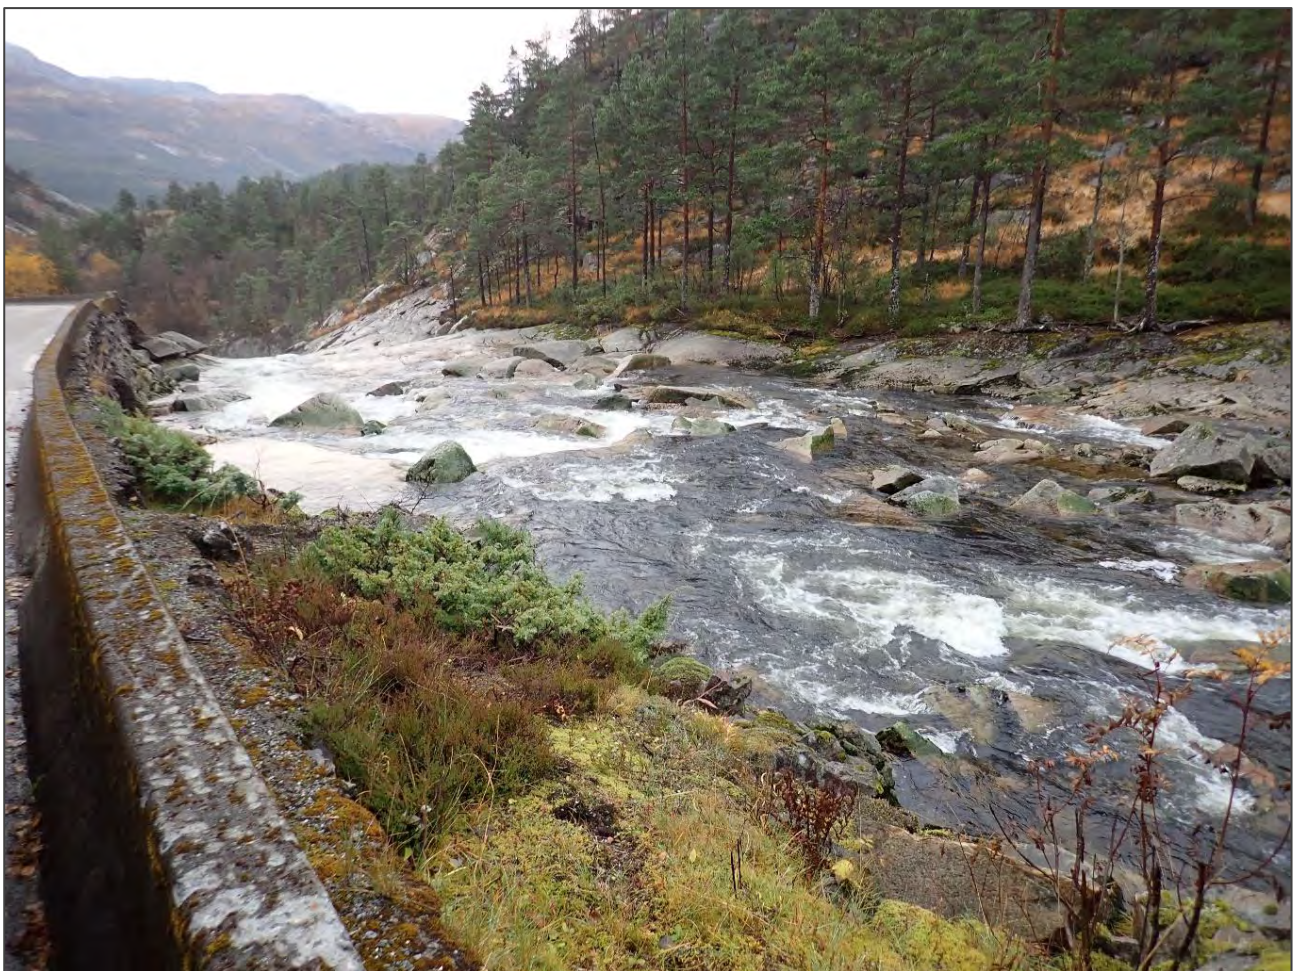
Langs store deler av strekningen på østsida går veifylling helt ned til elvebredden se eksempel i figur 9. På et kort strekke er det plastra med stein også på vestsida.

Figur 9: Deler av elvestrekningen ved Skrumme. Foto: Oddvar Olsen
