# Godvikveien 32

## Skredfarevurdering

Fareutredning i henhold til NVEs bransjestandard for skred i bratt terreng

Sweco har vurdert skredfaren for Godvikveien 32 (Gnr./Bnr. 139/301) i Bergen kommune.

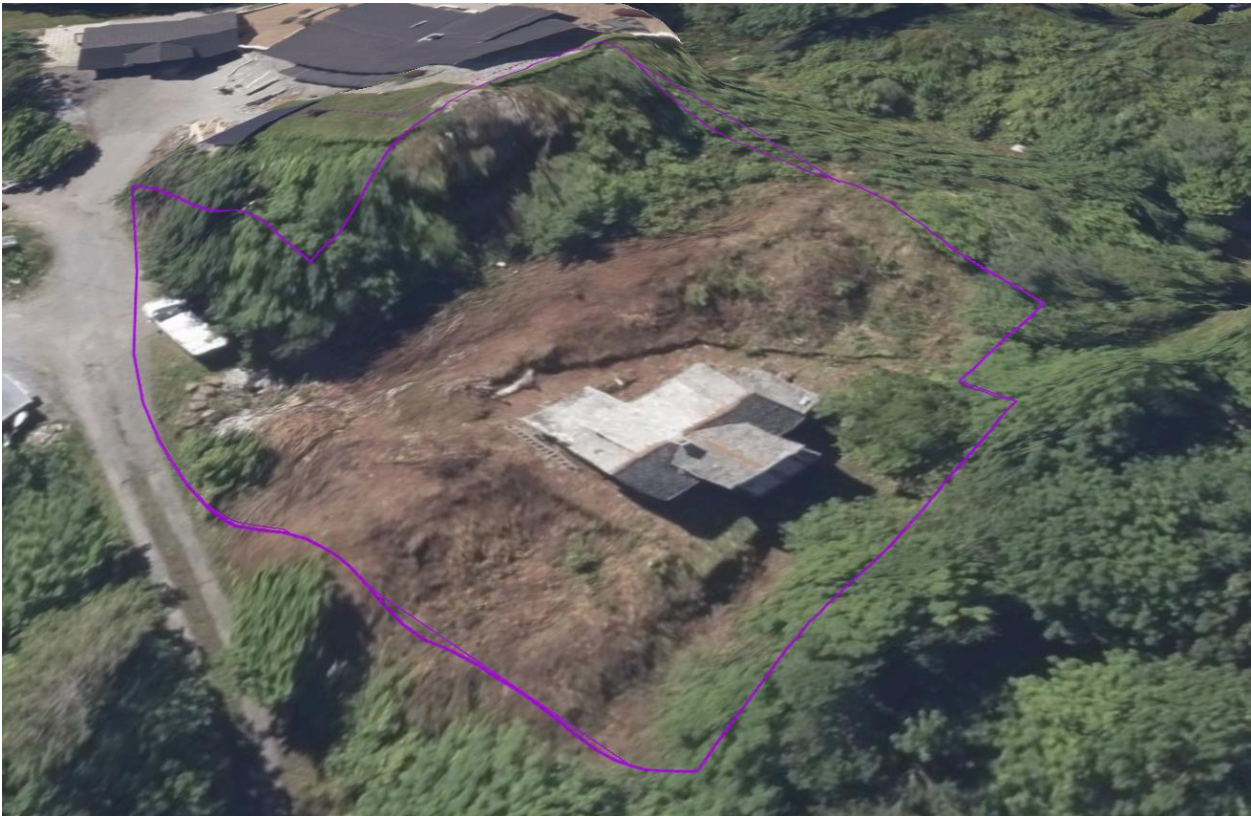
Figur 2. Oversiktsbilde (Norge i bilder [4]). Kartleggingsområdet og påvirkningsområdet er indikert med henholdsvis heltrukken og stiplet linje. Området er sett mot sørvest.

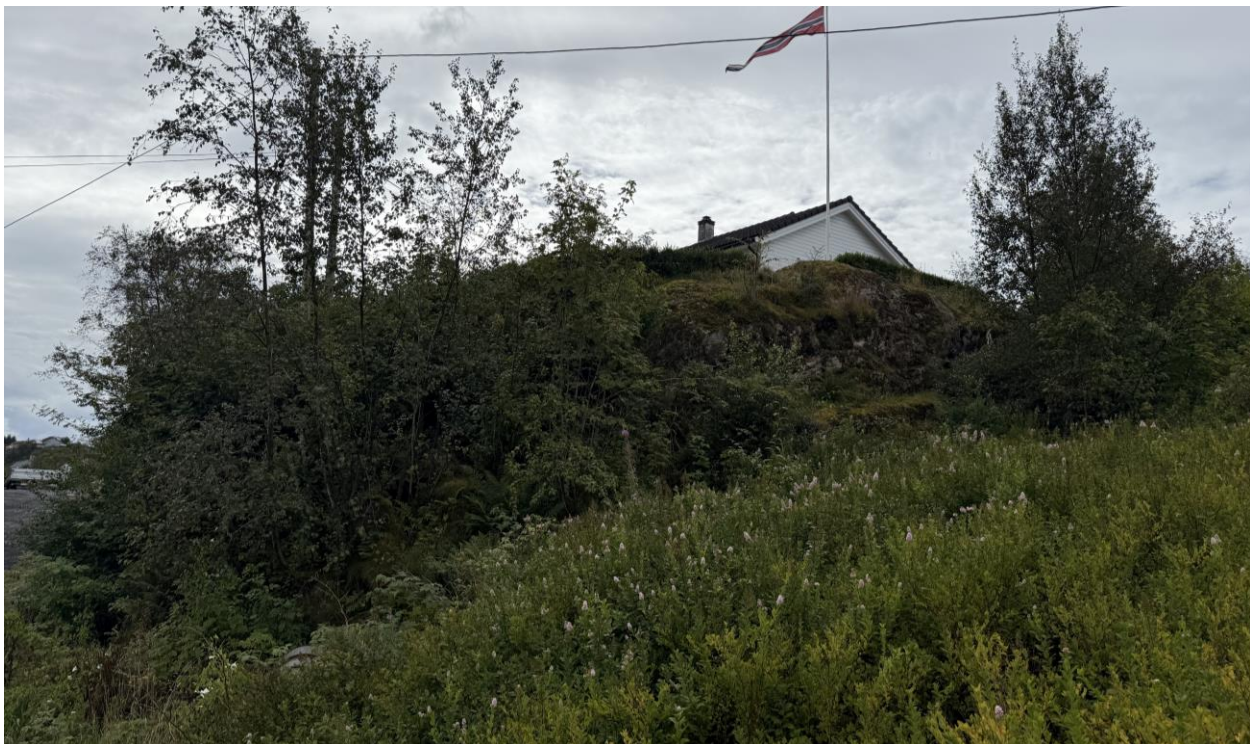
Figur 4. Skrent i sørlig del av utredningsområdet. Bildet er tatt mot sør.

Kartleggingsområdet har en utstrekning på omtrent 1,1 mål. Store deler av kartleggingsområdet ligger i slakt hellende terreng (10-25°). Kartleggingsområdet ligger ca. 50 moh. sør i utredningsområdet er det en liten skrent (Figur 4 og Figur 5). Skrenten har en høyde på anslagsvis 5 meter, og har helning på rundt 60-90°. Ovenfor skrenten og sør for kartleggingsområdet er det flatt terreng.

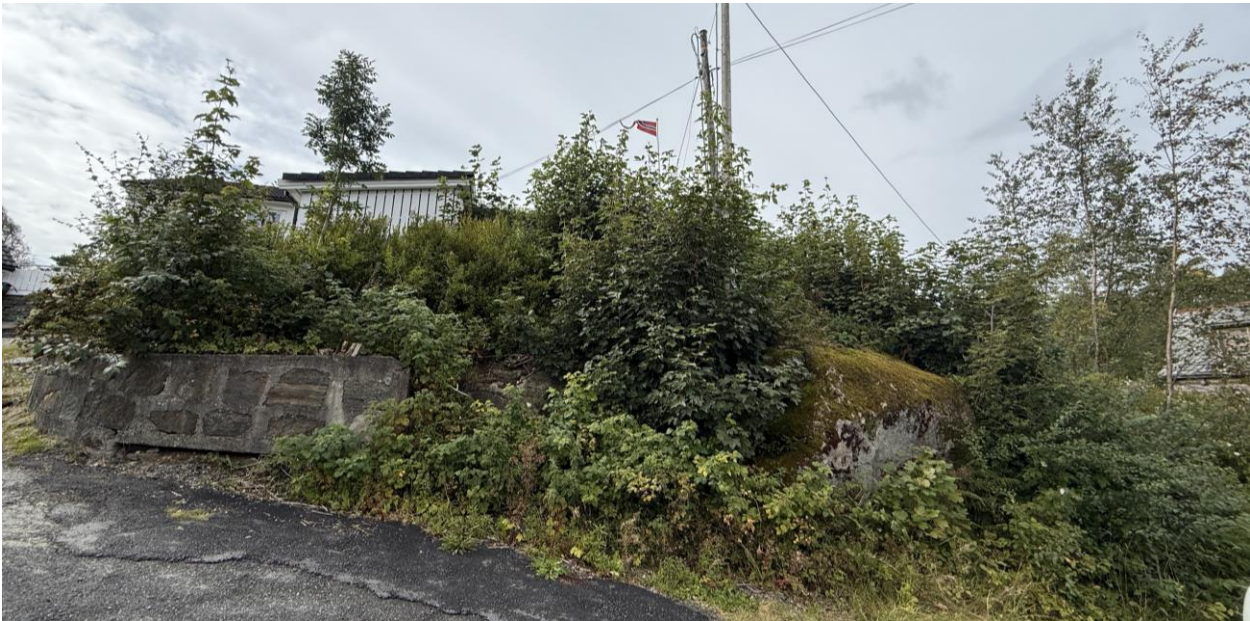
Figur 5. Skrent i sørlig del av utredningsområdet. Bildet er tatt mot vest.

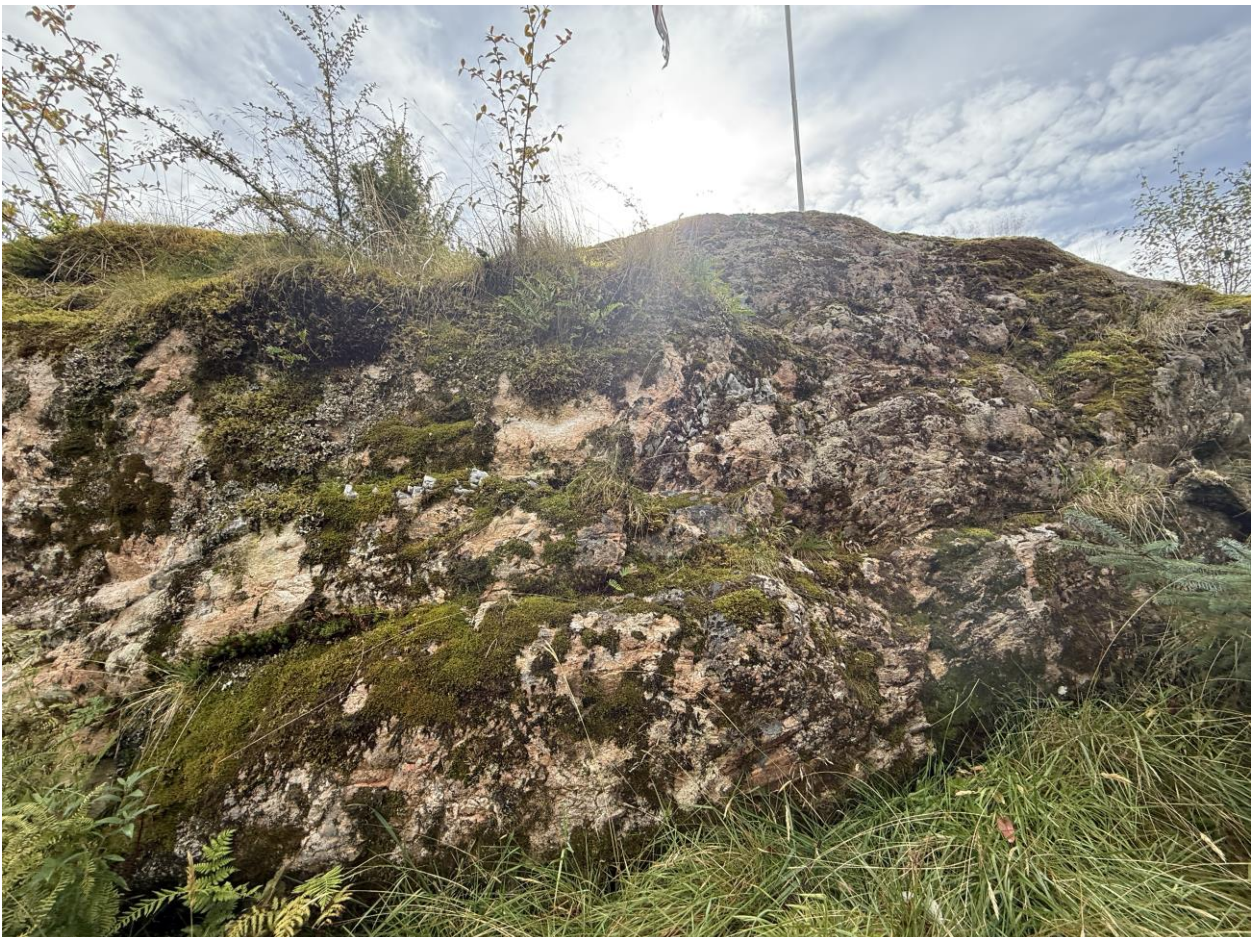
Innenfor kartleggingsområdet er det skrenter i sør, langs grensen til påvirkningsområdet. Skrentene har stedvis helning på 60-90°. Skrentene er avtrappet og har en høyde på rundt 5 meter. Bergmassen er lite oppsprukket (Figur 6 og Figur 7). Det er ikke identifisert avgrensede blokker i bergskrenten. Det er heller ikke observert steinsprangavsetninger nedenfor skrentene.

Figur 6. Bergmassen i skrenten sør i utredningsområdet. Bergmassen er kompetent og lite oppsprukket. Bildet er tatt mot sør.

Basert på observasjoner av skrentene i felt vurderes løsnepotensialet å være mindre enn 1/1000. Steinsprang utledes derfor ikke videre.

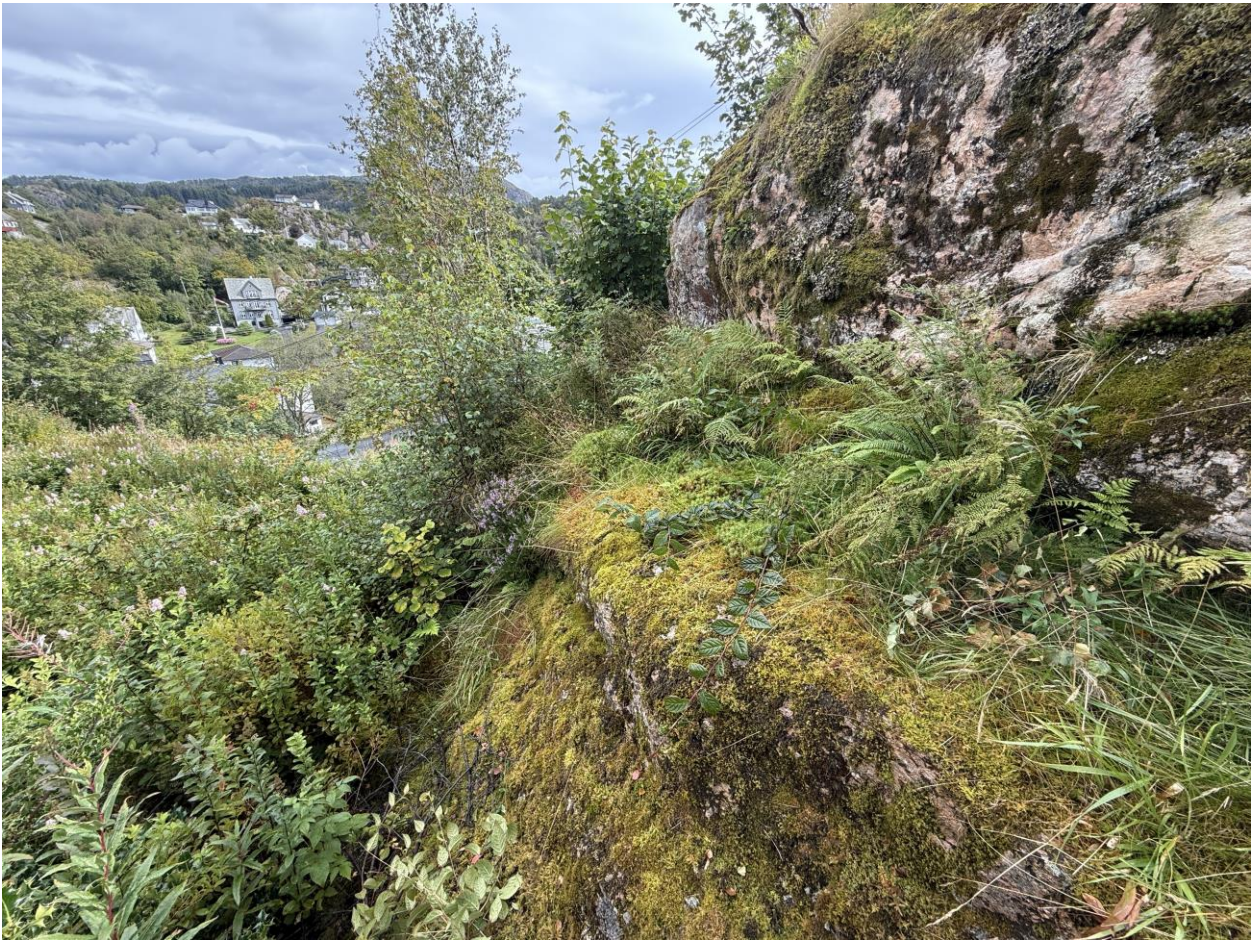
Figur 7. Avtrappet skrent i sørlig del av utredningsområdet. Bildet er tatt mot øst.

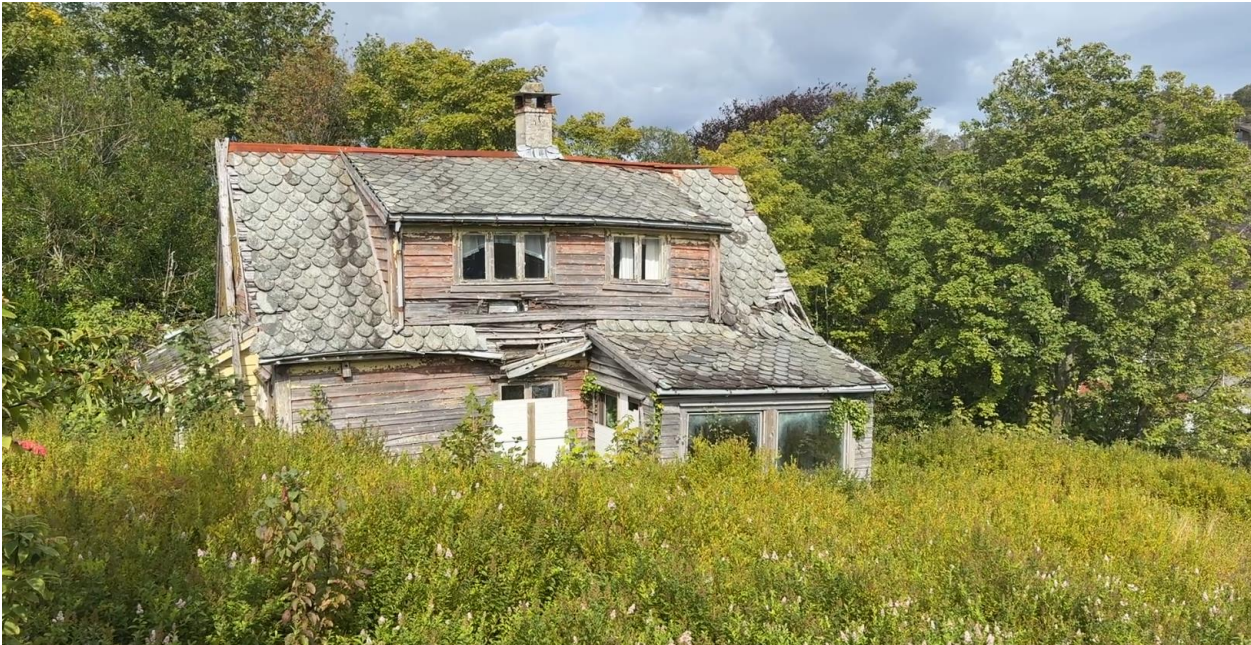
Bilde 1. Oversiktsbilde over kartleggingsområdet. Bildet er tatt mot nord.

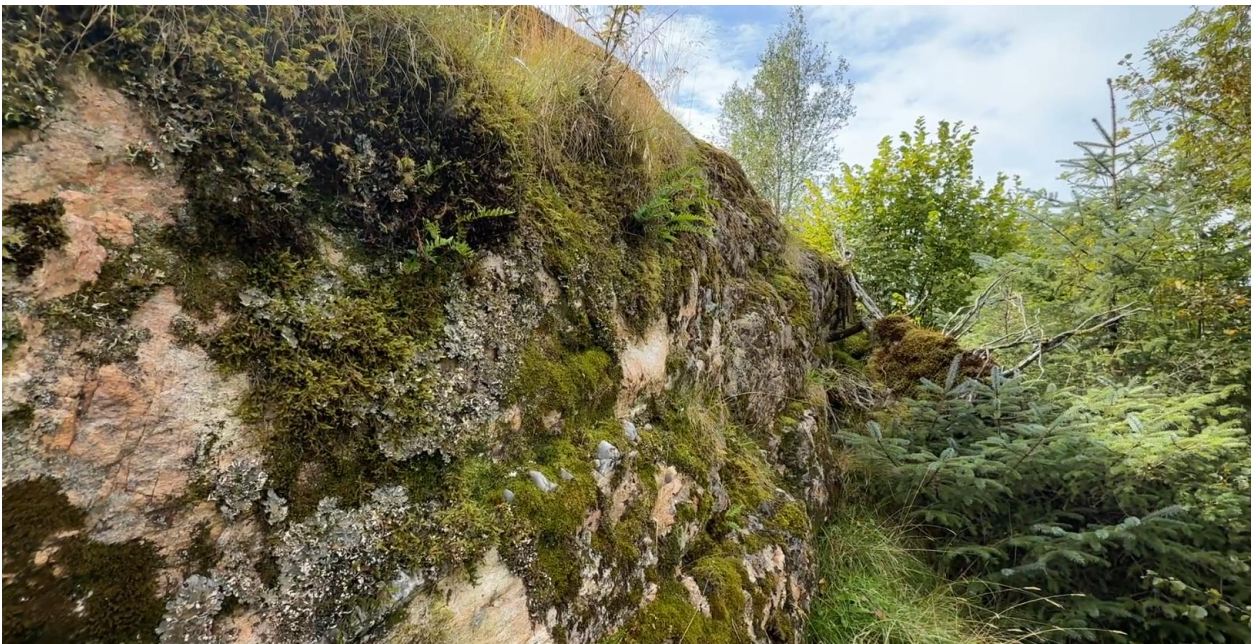
Bilde 2. Bergskrent i sørlig del av kartleggingsområdet / påvirkningsområdet. Bergmassen er lite oppsprukket.

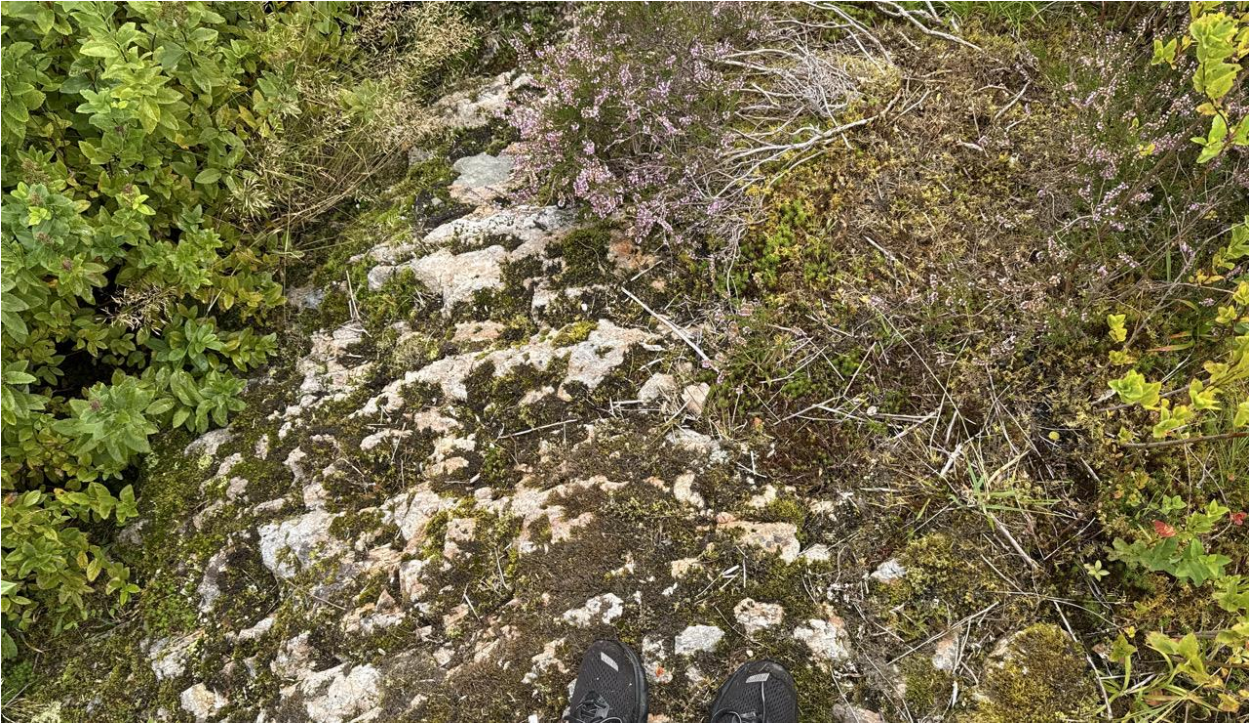
Bilde 3. Lite løsmasser i utredningsområdet. Det observeres i hovedsak bart berg med tynt vegetasjonsdekke.

Utredningsområdet er generelt preget av lite løsmasser. I sørlig del av kartleggingsområdet og i påvirkningsområdet er det bergskrenter, og innenfor kartleggingsområdet observeres det eksponert berg. Det vurderes å ikke være egnede løsneområder for jordskred som følge av begrenset mengde løsmasser. Løsnepotensialet for jordskred vurderes å være mindre enn 1/1000. Jordskred utledes derfor ikke videre.
