RAPPORT

OPPDRAAG	Utvidelse Bergneset Havn	DOKUMENTKODE	10253947-01-RIG-RAP-001
EMNE	Områdestabilitetsvurdering iht. NVE veileder 1/2019	TILGJENGELIGHET	Åpen
OPPDRAAGSGIVER	Balsfjord kommune	OPPDRAAGSLEDER	Ole Listad Hansen
KONTAKTPERSON	Arnt Hansen	UTARBEIDET AV	Tone Skogholt/Morten Hovind
KOORDINATER	Sone: UTM 33 Øst: 672700 Nord: 7687000	ANSVARLIG ENHET	10235011 Seksjon Geoteknikk
GNR./BNR./SNR.	/ / / Tromsø

Balsfjord kommune planlegger utvidelse av Bergneset havn med to kaier øst for eksisterende havneanlegg. Før detaljprosjektering starter utføres områdestabilitetsvurdering i henhold til NVEs Kvikkleireveileder 1/2019. Foreliggende rapport presenterer de vurderingene som er gjort.

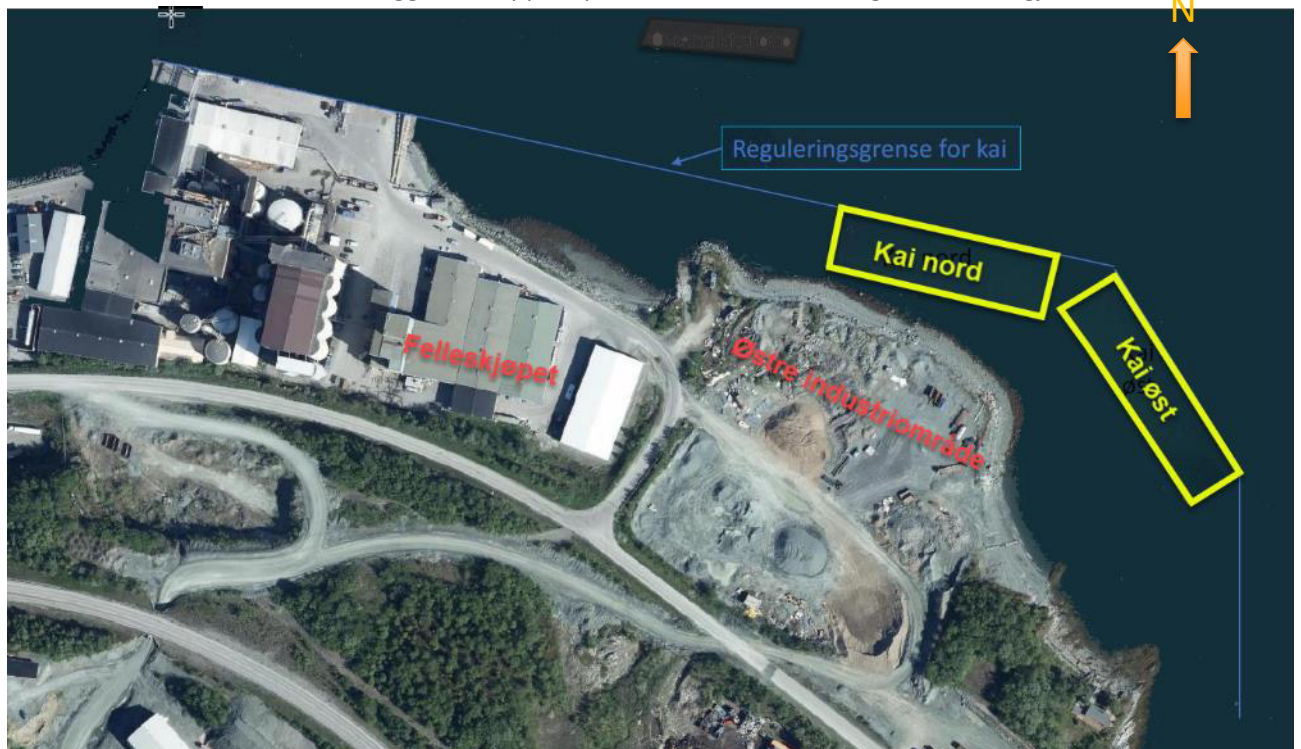
Figur 1-1. Planlagte kaier er vist med gule firkanter.

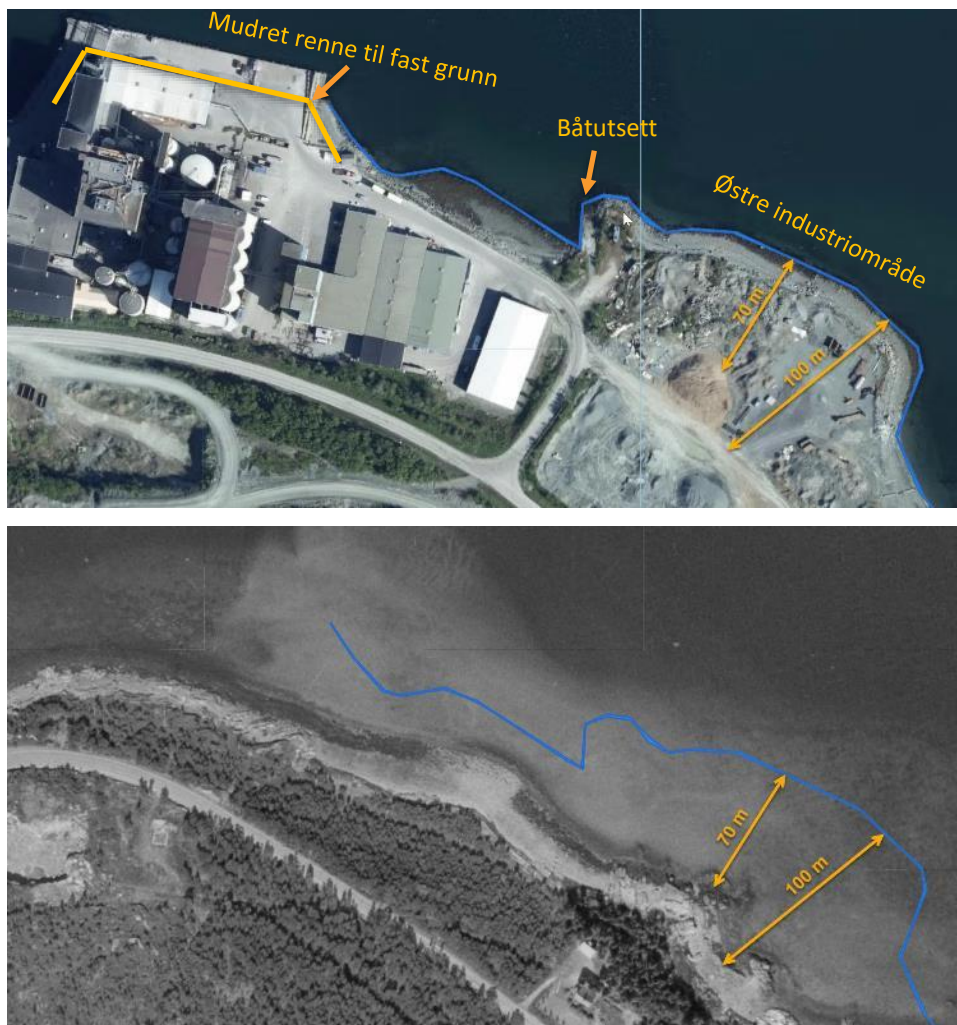
Figur 3-1. Ortofoto fra 2019 samt 1969. Blå linje er dagens fyllingsfront.

Kaianlegget og området utenfor Felleskjøpet er opparbeidet på 1970- og 80-tallet. Østre industriområdet opparbeidet på slutten av 1980-tallet og starten av 1990-tallet. Ved østre industriområde er det fylt ut i sjø ca. 70-100 m utenfor opprinnelig strandlinje. Det vises til ortofoto fra 1969 og 2019 i Figur 3-1.

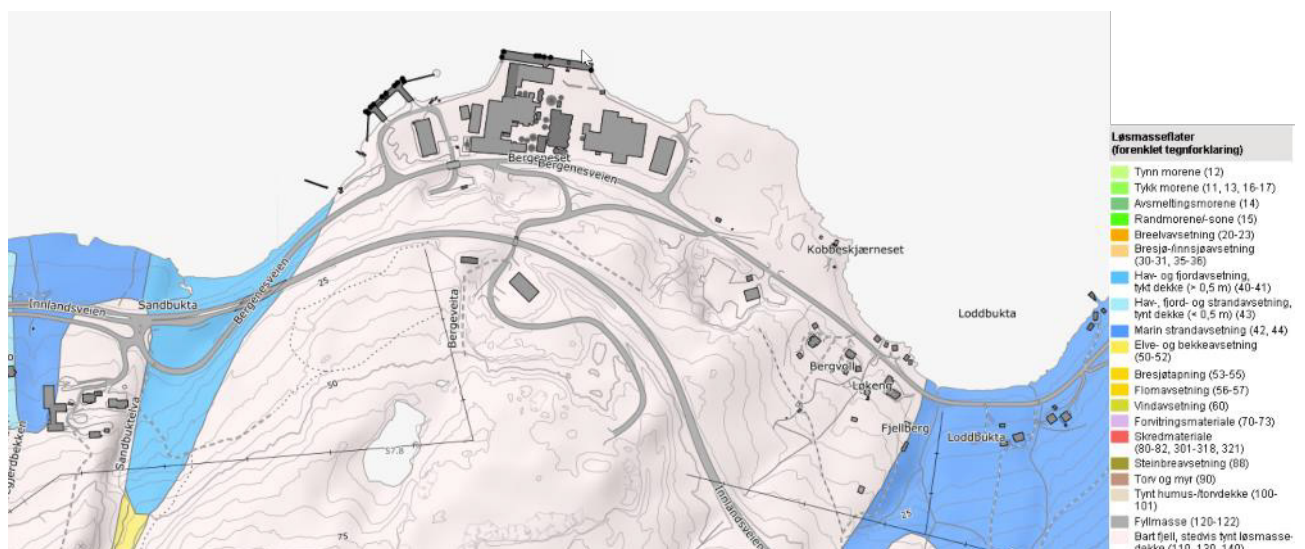
Figur 3-4. Kvartærgeologisk kart over området. Hentet fra Norges Geologisk Undersøkelse, ref. [8].

Figur 3-4 viser et utsnitt av kvartærgeologisk kart for det aktuelle området, ref. [8]. Kartet indikerer at det er bart berg, stedvis tynt løsmassedecke. Ved opprinnelig strandsone og oppover i fjellsiden/skråningen er nok dette tilfelle. Loddebukta i øst indikerer kartet marine strandavsetninger.

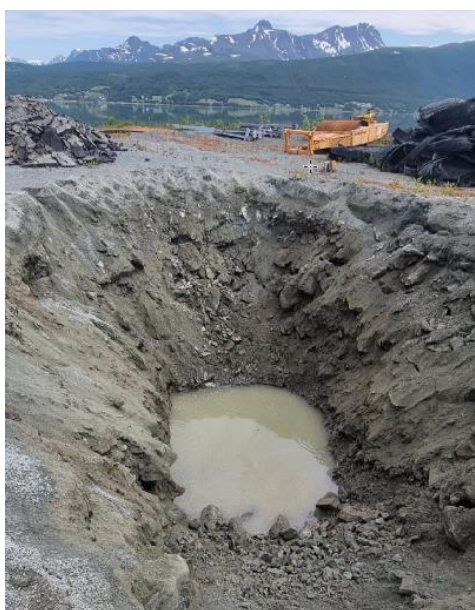
Figur 3-5: Prøvegraving utført i 2022 [B] og viser at fyllmassene er sprengstein. Topp fylling er på ca. kote 2,7 og vannspeilet er på ca. kote minus 1.

Løsmasseykkelsen ved opparbeidet areal ved østre industriområde er mellom 11 til 13 m i fronten av fyllingen og avtar bakover. Ned til ca. kote minus 2/3 ved fyllingsfronten ventes massene å være fyllmasser. Fyllmassene er prosjektert å være sprengstein [F]. Prøvegraving utført ca. 20 m bak fyllingsfront viser at massene er sprengsteinsmasser, se Figur 3-5. Underliggende masser har liten sonderingsmotstand. Det kan være et tynt lag av skjellsand/korallsilt før bløt leire påtreffes. Prøveserie og prøvegravinger viser at leira er sprøbruddmateriale foruten om borpunkt 16 (nært båtutsettet) samt prøvegrop 4 i øst nært berg i dagen ved Kobbeskjæret.

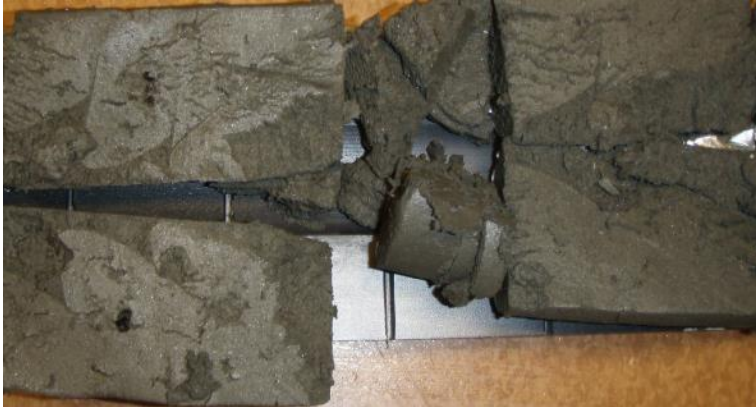
Figur 3-8: Prøve fra BH.29 i 1-1,8m dybde. Massene er silt og sand med planterester (gytje).

Typiske korngraderingskurver er vist på tegning nr. 712526-RIG-TEG-60. Bilder fra prøveåpning er vist i Figur 3-8 og Figur 3-9.

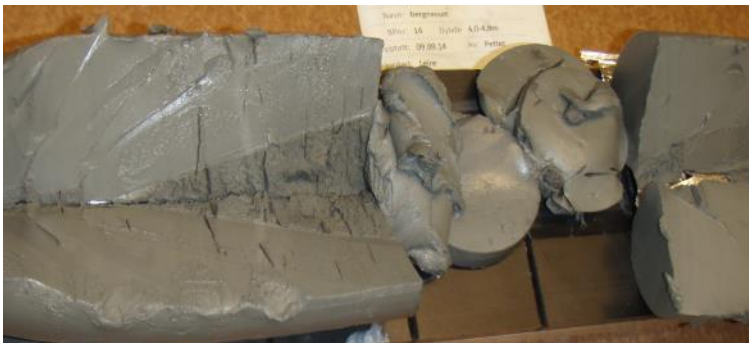
Figur 3-9: Prøve fra BH.14 i 4-4,8m dybde. Leire med silt/sandsjikt.

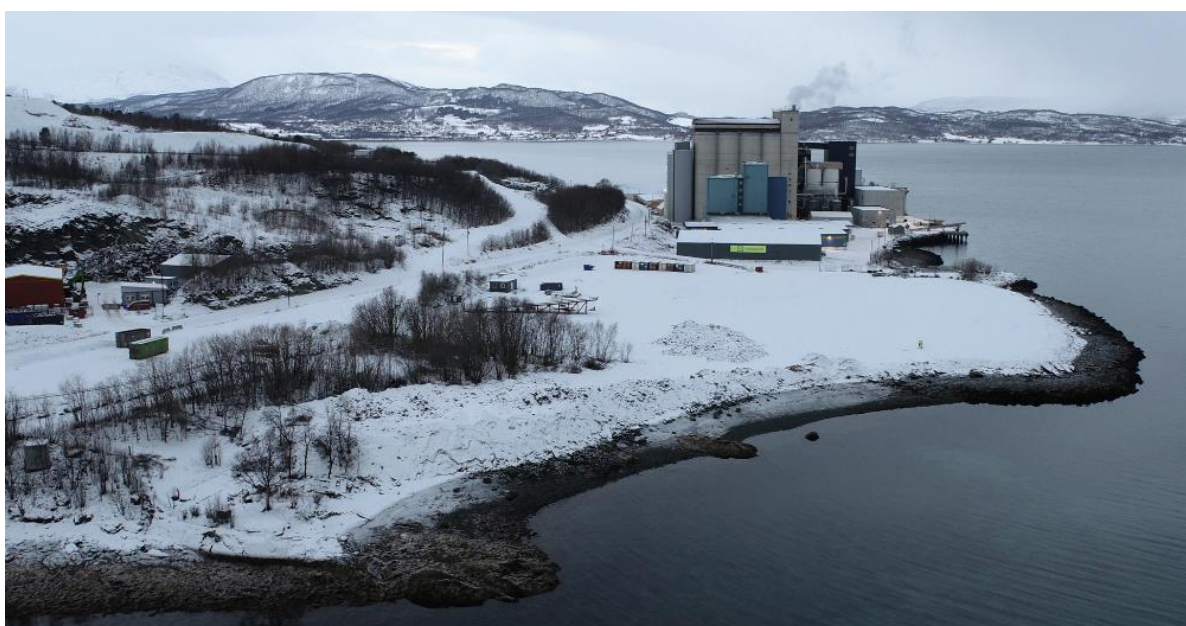
Figur 5-11: Dronefoto av tomten. Det er bergnapper i strandsonen i sørøstlige område.

Det ble utført befaring den 17. november 2023. Dronebilde fra befaringen er vist i Figur 5-11 og Figur 5-12. Det er blottlagt berg i strandsonen i sørøstlig del av området, se bilde Figur 5-13. Motfyllingene utenfor Felleskjøpet samt østlige industriområde vises også på bildene. Tidevannet var ca. på kote -1 da bildene ble tatt.

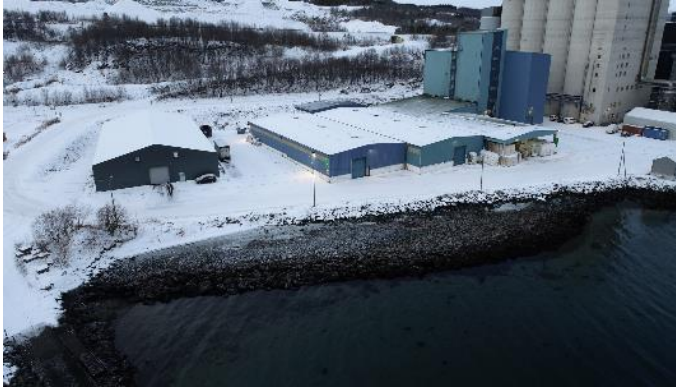
Figur 5-12: Dronefoto av motfyllingen utenfor Felleskjøpet

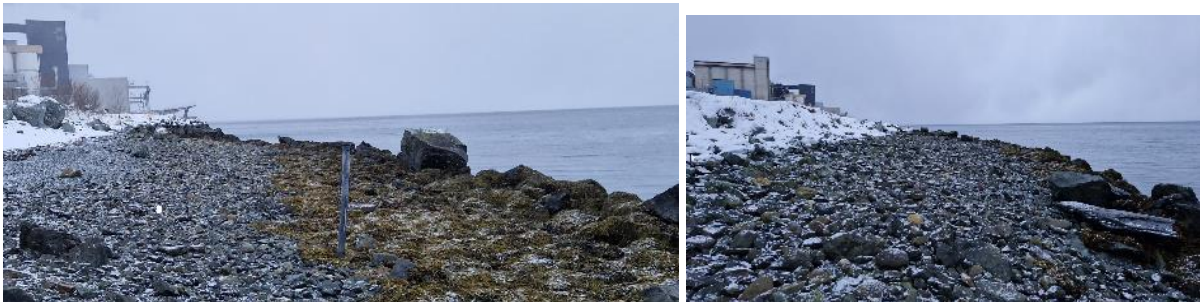
Figur 5-13: Motfyllingen utenfor østlige industriområde. Det er blokker/store steiner ved fyllingsfronten.

Eksisterende motfyllingene ble lagt ut ca. 1981 (Felleskjøpet) og ca. 1990 (østlige industriområde). Det er ingen tegn til erosjon på motfyllingene eller fyllingsfrontene. Men det kan se ut som om de største steinene er ryddet vekk i alle fall i et av områdene, uten av dette har noen betydning.

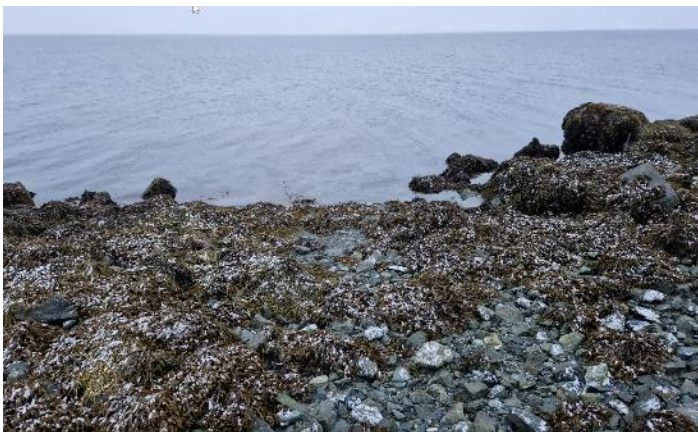
Figur 5-14: Ytre del av motfylling hvor steiner/blokker antas tatt bort.
