# GEOTEKNISK NOTAT

Utredning av områdestabilitet iht. NVE 1/2019

Ramstadskogen barnehage, 435/131  
Lillestrøm kommune

50520-1-N

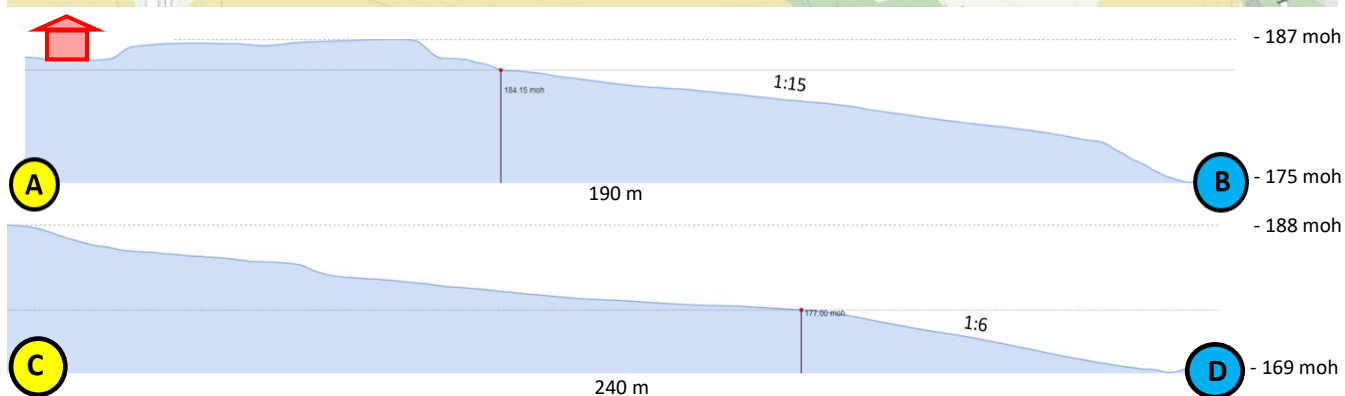
Figur 8: Topografi av skrånende løsmasseterreng sør/sørvest for planområdet. Skråningene ligger over kritisk terrenghelning og høydeforskjell (1:20 og 5m).

Ifølge punkt 5 i tabell 1 over er det fem områder som kan være kritiske ved mulige skred som involverer kvikkleire eller sprøbruddmateriale mtp. påvirkning på planområdet. Disse områdene representeres av terrengsnittene A-B, C-D, E-F, G-H og I-J som vist i figurene 8 til 10.

| Område/<br>terrengsnitt | Vurdering av områdestabilitet |
|---|---|
| A-B | Snittet går gjennom skrånende terreng hvor det ble påvist et tynt lag/lomme med sprøbruddmateriale (bopunkt RG5). Skråningen ligger over terskelverdier for kritisk helning og høyde samt kritisk avstand til planområdet og kan dermed påvirke planområdet ved et mulig skred. Som vist i Figur 11 ligger det en fjellterskel (berg i dagen/grunt liggende bergoverflate) ml. skråningen og planområdet slik at et slikt skred likevel ikke vil kunne berøre planområdet. |
