► Skredfarevurdering

Hovdemyra øst

Oppdragsnr.: 52306945 Dokumentnr.: RA-INGGEO-01 Versjon: J01 Dato: 2025-02-20

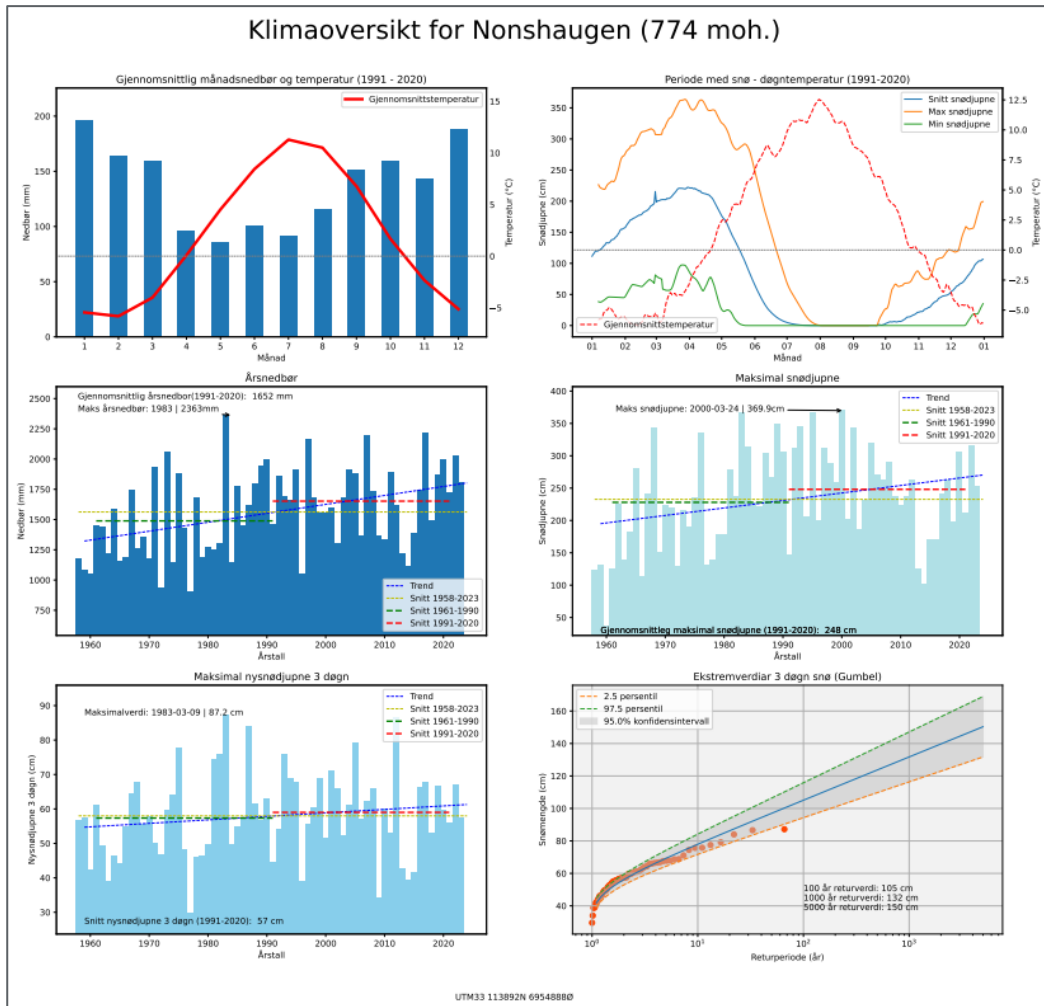
Figur 9 viser en klimaoversikt som er hentet fra tjenesten AV-klima [9], som er en klimatologisk sammenstilling basert på og interpolert fra de nærmeste værstasjonene i området. Modellhøyden for analysen er 774 moh., noe som betyr at verdiene det refereres til er fra denne høyden. Modellhøyden viser et forholdsvis riktig bilde i forhold til høyde på potensielle løснеområder for snøskred i påvirkningsområdet, som antas å ligge på ca. 500-700 moh.

Sammenstillingen antyder at maksimal snødybde i perioden 1958-2023 var 369.9 cm (i 2000), med et gjennomsnitt i perioden 1991-2020 på 248 cm. Maksimal nysnødybde for samme periode på 3 døgn var 87,2 cm. Ekstremverdier for nysnødybde på 3 døgn er i henhold til Gumbel-metoden 105 cm med en returperiode på 100 år og 132 cm med en returperiode på 1000 år.

Gjennomsnittlig årsnedbør i perioden 1991-2020 var 1652 mm, med en maksimal årsnedbør i perioden 1958-2023 på 2363 mm (i 1983). Gjennomsnittet har økt med ca. 150 mm i perioden 1991-2020 sammenlignet med 1961-1990. Månedene med mest nedbør gjennom året er desember og januar, hvor gjennomsnittlig månedsnedbør i perioden 1991-2020 er på ca. 180-190 mm. Månedene med minst nedbør er april-august hvor gjennomsnittlig månedsnedbør i samme periode er på ca. 80-100 mm. De øvrige månedene har en gjennomsnittlig månedsnedbør i samme periode på ca. 140-160 mm.

Gjennomsnittlige månedstemperaturer er under 0 °C for månedene november til og med mars, hvor gjennomsnittlig månedstemperatur er på ca. -2 til -6°C i disse månedene. Mye av nedbøren i disse månedene vil dermed komme som snø i denne høyden.

Figur 9 Klimaoversikt fra AV-klima [9] som henter data fra NVE API griddede data. Datasettet tar utgangspunkt i snøkartene fra Xgeo (oppløsning 1 km x 1 km). Parametere som er benyttet er «Døgnsnedbør v2.0 – mm», "Døgntemperatur v2.0 - Celcius", "Snødybde v2.0.1 - cm", "Nysnø siste døgn - mm", "Nysnødybde 3 døgn - cm", "Regn - mm", "Vindretning 10m døgn", "Vindhastighet 10m døgn - m/s". Modellhøyde for utvalgte klimaoversikt er 774 moh.

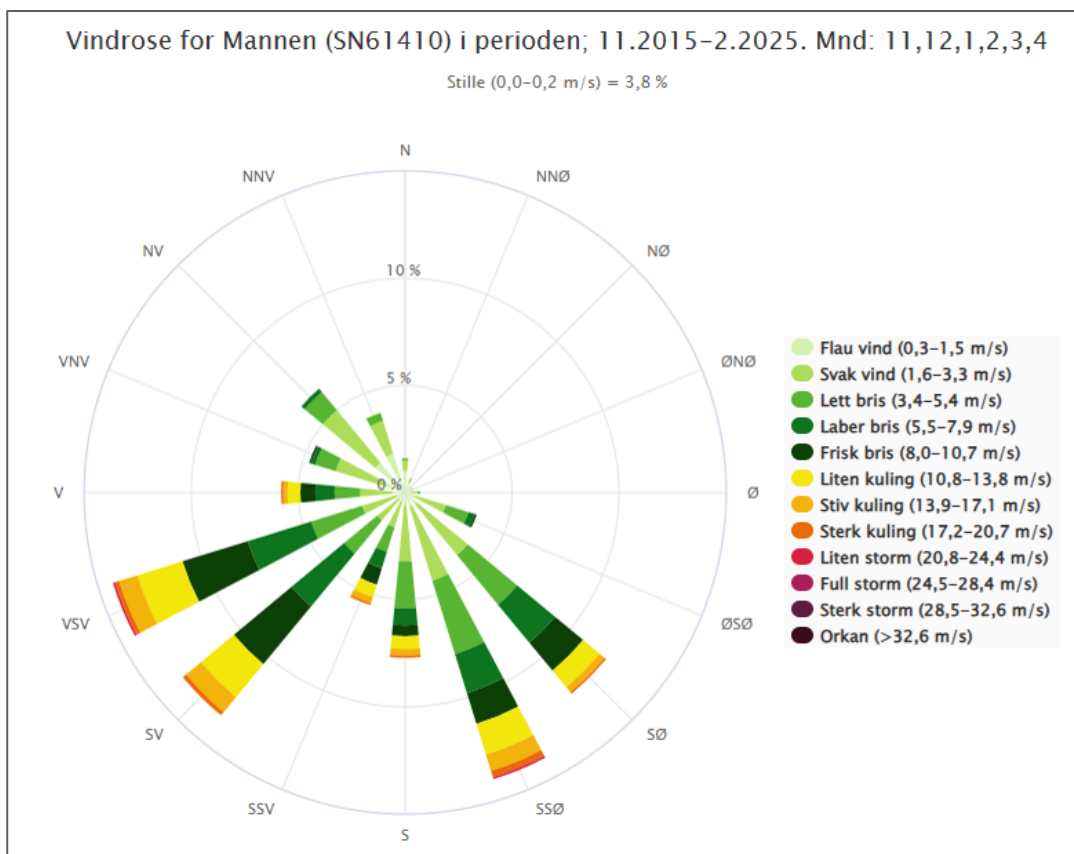
Figur 10 viser vindroser som er hentet fra AV-Klima [9] og Figur 11 viser en vindrose som er hentet fra Norsk klimaservicesenter fra værstasjonen Mannen på 1294 moh. [10], som er lokalisert ca. 16 km sørøst. Vindmålingene i Figur 11 er hentet fra og med november til og med april for hvert år fra og med 2014 til og med 2025. Denne værstasjonen er lokalisert på en fjelltopp, og antas å være lite påvirket av topografi. Vindrosene antyder at dominerende vindretninger gjennom hele året opptrer fra sørøst til sørvest, men at det opptrer mye vind også fra vest og nordvest. Videre antyder vindrosene at de kraftigste vindene opptrer fra sørvest til vest. Vindrosene antyder at typiske nedbørsførende vindretninger i området er fra sørvest til nordvest. I denne delen av landet kommer det erfaringsmessig på vinterstid mest nedbør som regn ofte fra sørvest, og mest nedbør som snø ofte fra vest og nordvest. Vind fra vest og nordvest gir erfaringsmessig ofte en kaldere værtype og oftere nedbør som snø, mens vind fra sørvest gir en mildere værtype og oftere nedbør som regn. I høyereliggende fjellområder kan det imidlertid ofte komme nedbør som snø også med vind fra sørvest. Sørlige og østlige vindretninger gir ofte penere vær og lite nedbør.

Figur 11 Vindrose hentet fra en værstasjon på fjellet Mannen, på 1294 moh., hentet fra Norsk klimaservicesenter [10]. Vindmålingene er hentet fra og med november til og med april for hvert år fra og med 2014 til og med 2025.

Fjellsiden i påvirkningsområdet og potensielle løснеområder for snøskred er vendt mot nord. Løснеområdene ligger dermed i lo for dominerende snøførende vindretning som er fra nordvest, men kan ligge mer i le dersom det kommer mye snø i høyden med vind fra sørvest. Området sør for fjellsiden er et større flatere fjellplatå, som utgjør et stort pålagingsområde for vindtransportert snø med vind fra sørlig sektor. Skogen i potensielle løснеområder vil hindre utløsning av snøskred noe, da det vil virke stabiliserende på snødekket og begrense pålagring av vindtransportert snø noe. Skogen i løснеområdet har imidlertid i tillegg til å være stort sett løvskog såpass lav kronedekning at denne effekten vurderes å være begrenset. Skogen nedover i fjellsiden vil kunne redusere utløpslengden på snøskred noe, men også denne effekten vurderes å være begrenset. Aktsomhetskartene for snøskred er bygd på gjennomsnittlig bruddhøyde fra 3,11 til 3,55 m med relativt store løsneareal. Ut fra klimadata, fjellsidens ekspropriasjon og terrenghelningen i fjellsiden vurderes dette å være for konservativt for reelle skred i påvirkningsområdet, noe som gjør aktsomhetsområdene for konservative.

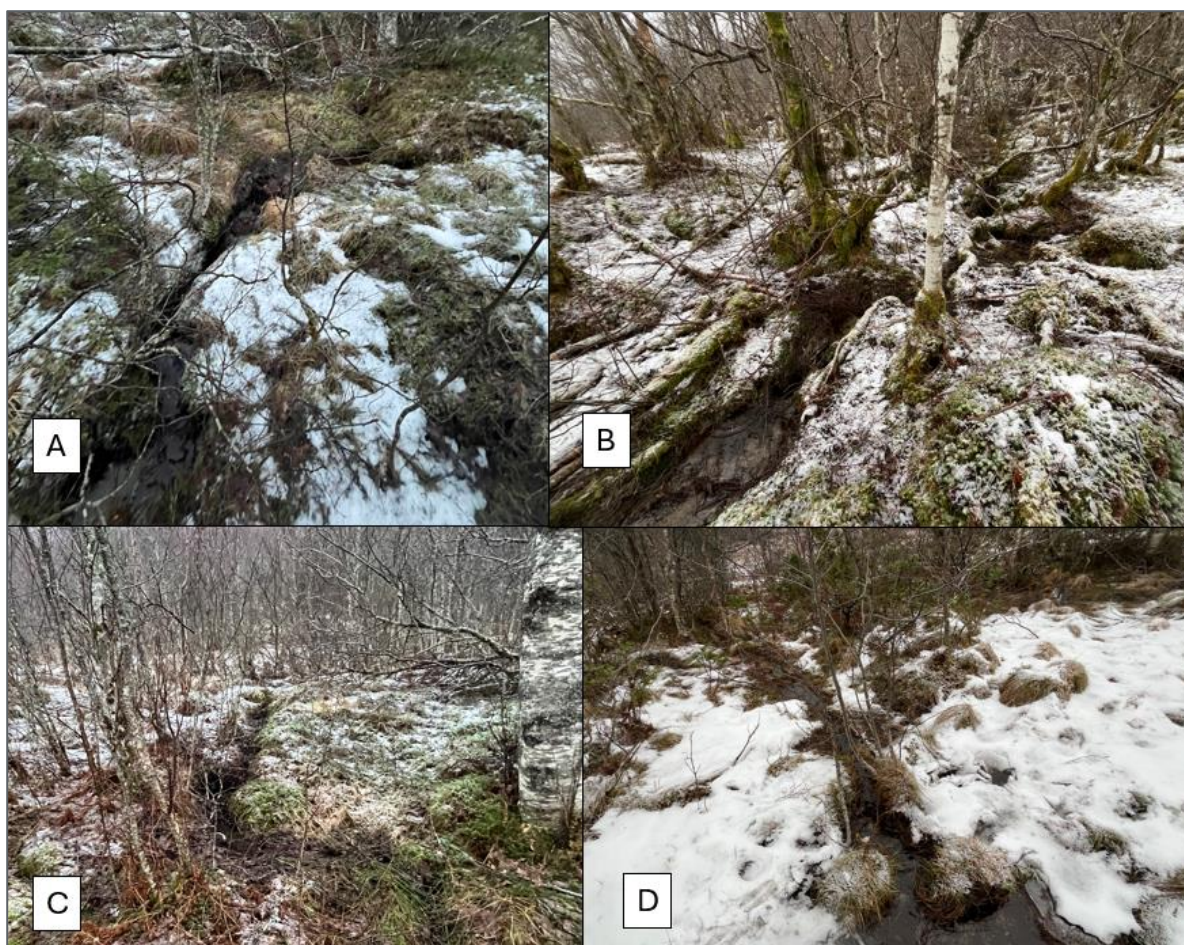
Figur 13 Eksempler på bekkeløp i påvirkningsområdet. A) ved infopunkt 1, B) ved infopunkt 4, C) ved infopunkt 12, D) ved infopunkt 17. Flere steder renner bekkene på berg, noe som antyder et tynt løsmassedekke.

Det er observert definerte og potensielle vannveier i fjellsiden, men disse er begrenset i størrelse og det er kun observert små bekkeløp i nedre del og i foten av fjellsiden langs de definerte forsenkningene/skredbanene som går parallelt med fallretningen til fjellsiden. De små bekkeløpene har begrenset med tilgjengelige og eroderbare løsmasser, og befinner seg i terreng som stort sett er slakere enn 15 grader. Lenger opp i fjellsiden, hvor det er vesentlig brattere, renner bekkeløp stort sett på bart berg eller langs forsenkninger med lite løsmasser. Det kan ikke utelukkes at det går flomskred langs bekkeløpene i fjellsiden, men disse vil være små i størrelse og ha korte utløp. Kart fra NIBIO (Figur 6) og observasjoner fra befaring antyder at vann fra fjellsiden drenerer mot vest/sørvest i det flate området mellom fjellsiden og kartleggingsområdet, langs E136 mot vest og bort fra kartleggingsområdet. Det renner ingen potensielle vannveier fra påvirkningsområdet og inn i kartleggingsområdet. Det vurderes som svært lite sannsynlig at flomskred og vannrelaterte massebevegelser vil treffe kartleggingsområdet.

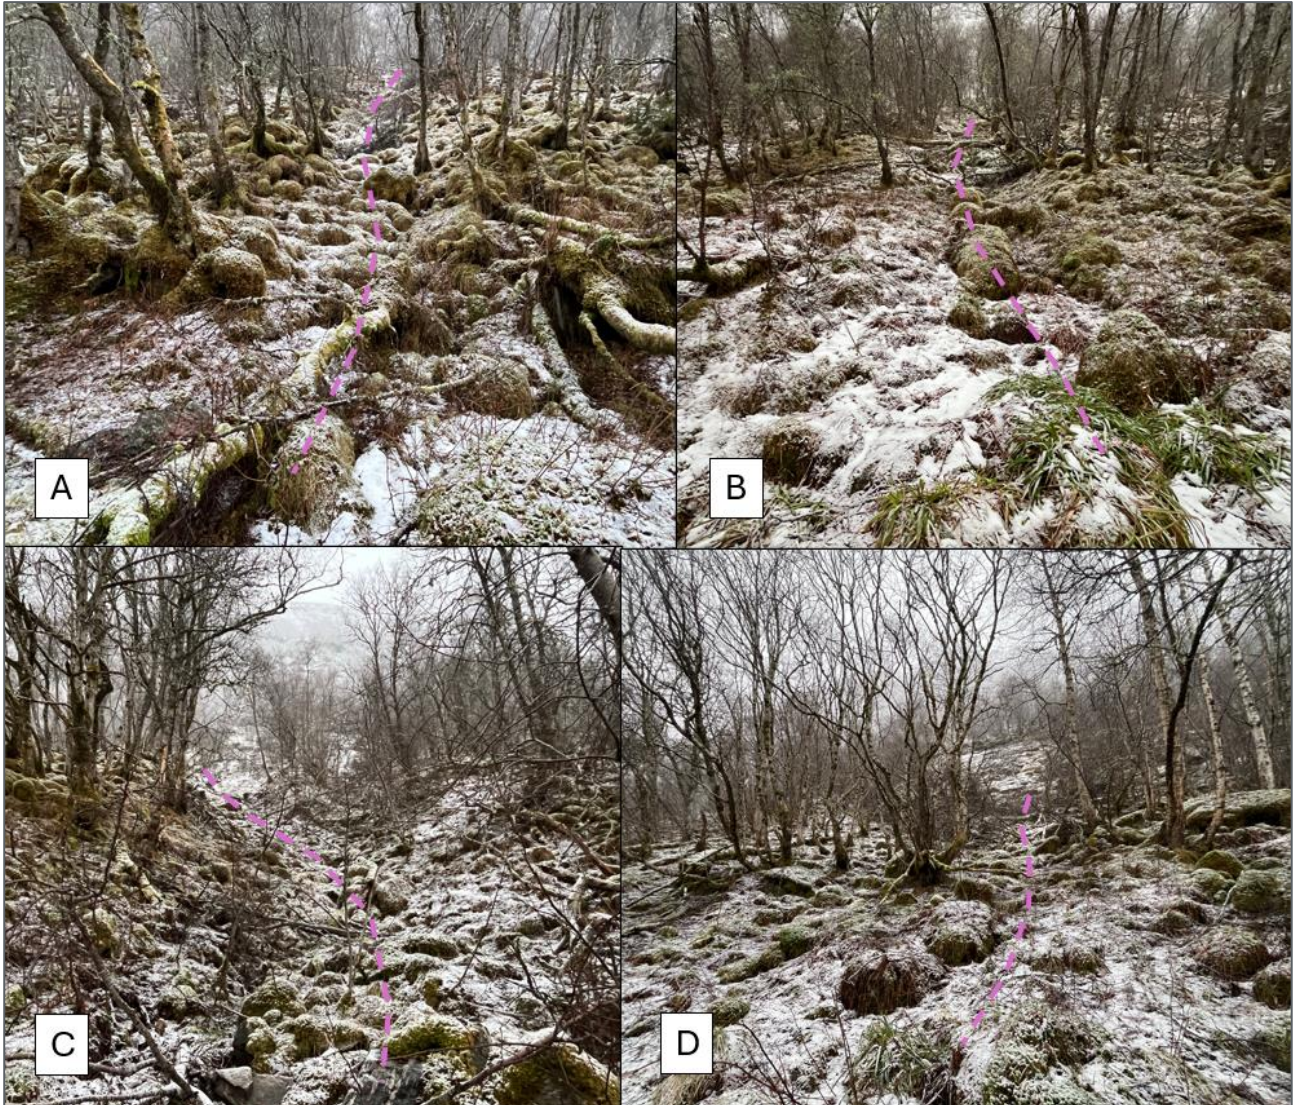
I nedre del og i foten av fjellsiden går det flere tydelige forsenkninger/skredbaner, omtrent parallelt med fallretningen til fjellsiden i retning sør-nord (Figur 14 og Figur 22). Både fra befaring og fra skyggerelieff observeres mindre skredvifter i bunnen av disse. Langs forsenkningene/skredbanene er det generelt lite eller ingen skog, og flere steder langs disse er det synlig skredskadet skog. Mellom forsenkningene/skredbanene er det i samme retning avsatt forhøyninger/leveer med mer intakt skog.

Figur 14 Eksempler på tydelige forsenkninger/skredbaner omtrent parallelt med fallretningen til fjellsiden (i retning nord-sør). A) ved infopunkt 6, B) ved infopunkt 5, C) ved infopunkt 8, D) ved infopunkt 10. Lilla stiplede linjer viser definerte forsenkninger/skredbaner.

Observerte smale felt parallelt med fallretningen til fjellsiden med manglende og enkelte steder skredskadet skog langs forsenkninger/skredbaner antyder at det går snøskred i fjellsiden jevnlig. Forsenkningene/skredbanene vurderes å være dannet av hyppige og mindre snøskred. Våte og vannrike snøskred kan erodere og danne tydelige forsenkninger i nedre del av fjellsiden. Det er ikke observert spor etter snøskred nærmere enn 160-170 m fra kartleggingsområdet. Det er ikke observert synlige spor i furuskogen like sør for kartleggingsområdet og E136. Furusog vokser vanligvis langsomt, og fravær av spor gir normalt gode indikasjoner på manglende skredaktivitet av nyere alder.

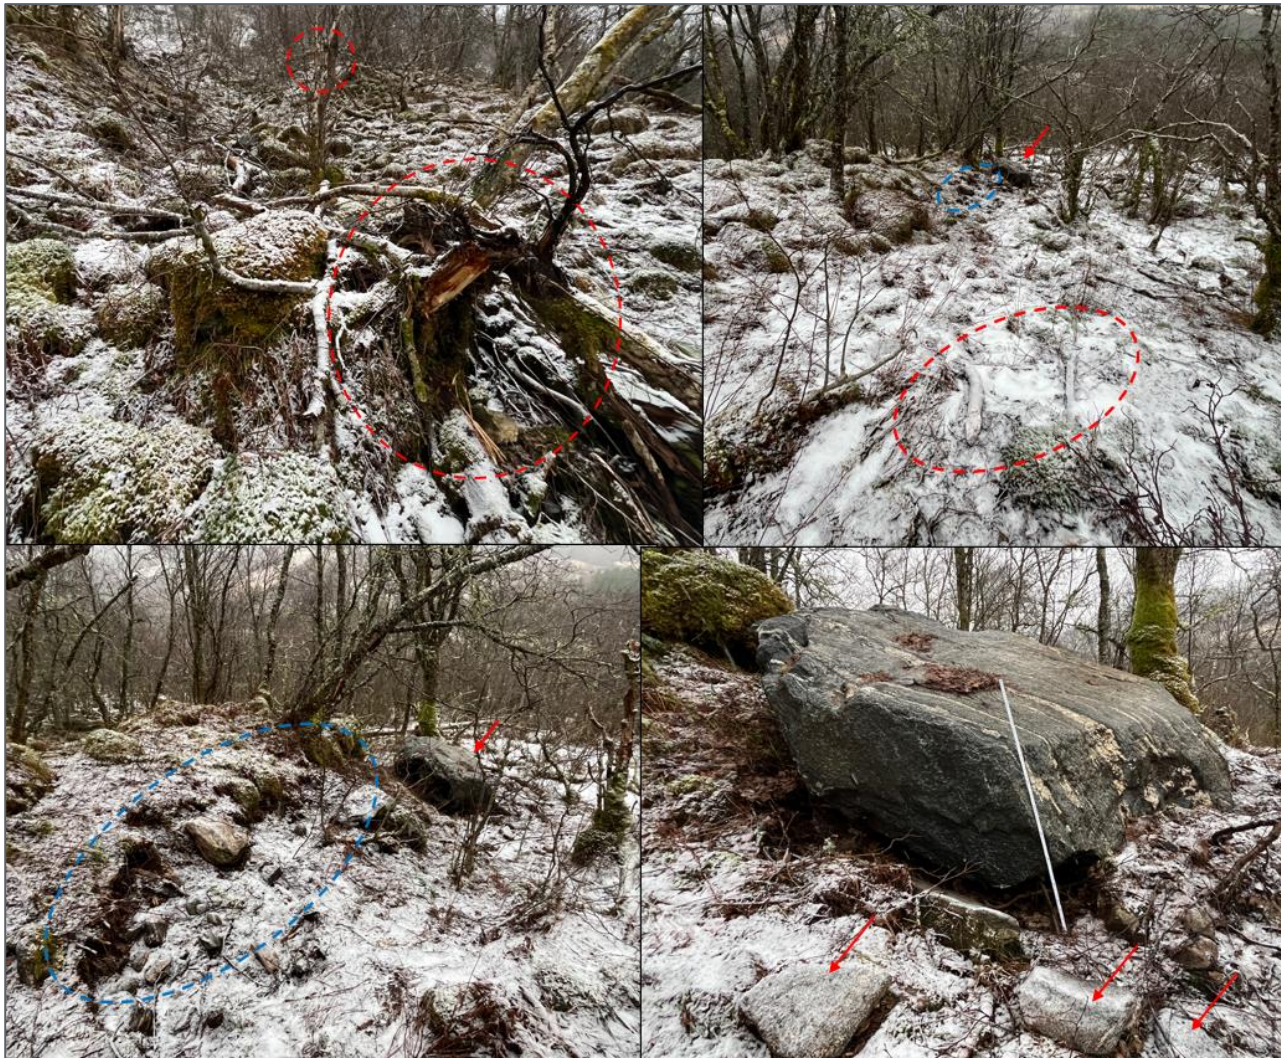
Det er i påvirkningsområdet ikke observert avsetninger og spor etter skred nærmere enn 160-170 m fra kartleggingsområdet. Det er observert en stor steinblokk like vest for påvirkningsområdet (Figur 16 og Figur 22, infopunkt 14), som er en antatt steinsprangblokk av eldre alder. Steinblokken har et volum på ca. 4-6 m³ og er lokalisert ca. 210 m fra kartleggingsområdet. Det er observert avsetninger fra det som antas å være et relativt ferskt steinsprang hvor det ligger en steinblokk med volum på ca. 2-3 m³ i terrenget med flere mindre steinblokker, skredskadet skog og spor i vegetasjonen i samme område (Figur 15 og Figur 22, infopunkt 8).

Figur 15 Spor etter antatt fersk steinsprangaktivitet ved infopunkt 8, med synlig skredskadet skog og synlige spor i vegetasjonen etter steinspranget. Rød stiplet sirkel viser skredskadet skog, blå stiplet sirkel viser spor i vegetasjonen og rød pil viser steinsprangblokker. Målestokken på bildet er 1 m, og er brukt som skala.

Store deler av fjellsiden i påvirkningsområdet er bratt nok til at det kan løsne steinsprang, og det er mange og til dels store områder i fjellsiden hvor det er bratte skrenter med eksponert berg og hvor det er sannsynlig at det løsner steinsprang. Fra foten av den bratte fjellsiden og frem til kartleggingsområdet er det en avstand på 230-300 m, og et område mellom som består av relativt flatt terreng. Det er ikke observert avsetninger eller spor fra steinsprang nærmere enn 160-170 m fra kartleggingsområdet. Det vurderes som svært lite sannsynlig at steinsprang vil ha lange nok utløp til å treffe kartleggingsområdet.

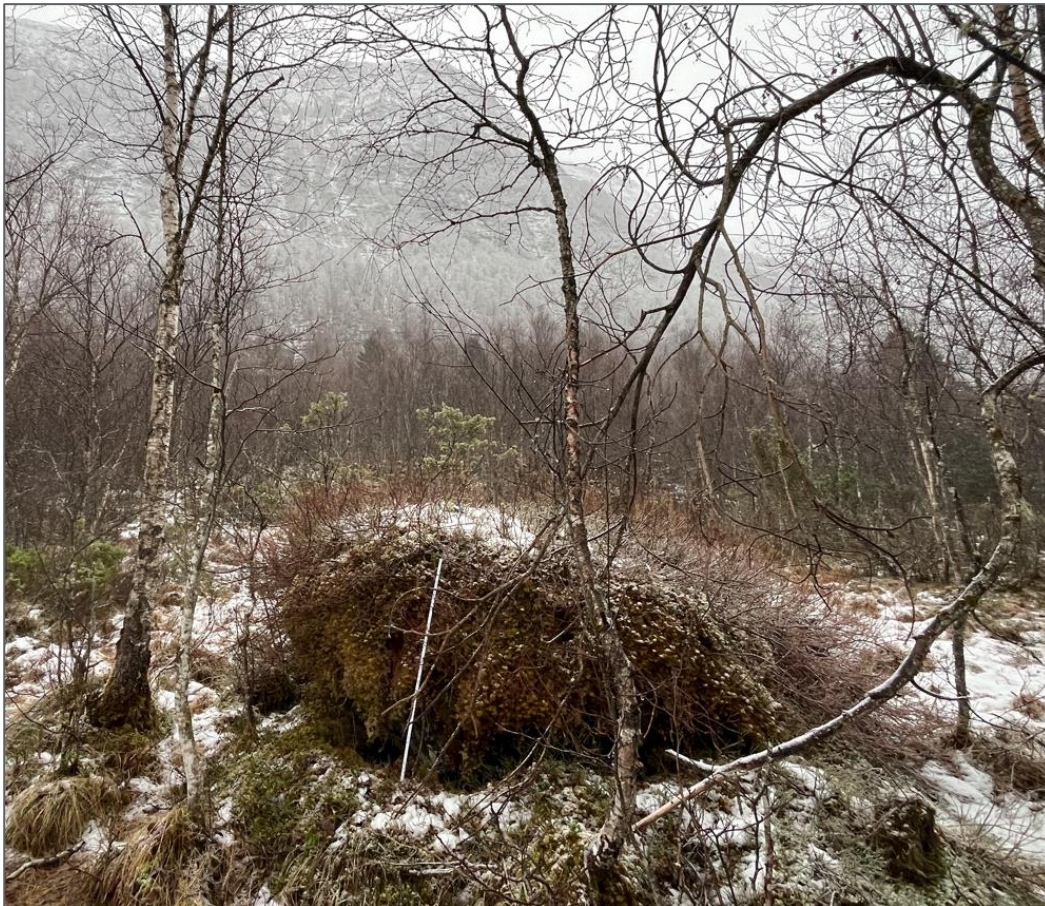
Figur 16 Mosegrodd steinblokk som antas å komme fra et steinsprang av eldre alder, ved infopunkt 14. Bilde tatt mot sør. Målestokken på bildet er 1 m, og er brukt som skala.

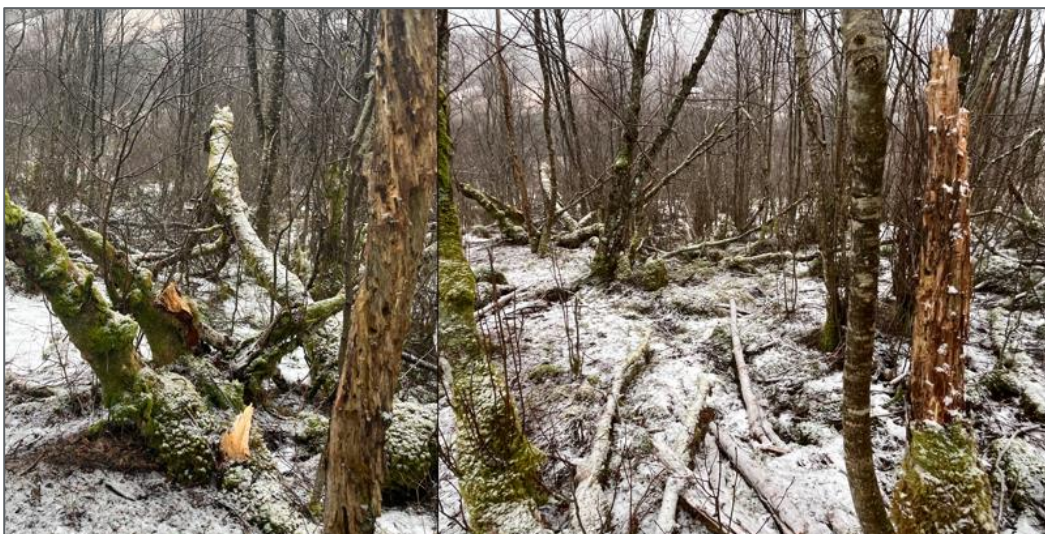
Det observeres flere steder i foten av og nedre del av fjellsiden skredskadet skog enten i form av trær med synlige treffmerker, trær som er knekte (Figur 17, infopunkt 13) eller trær som er lagt flate (Figur 18).

Figur 17 Eksempler på det som antas å være skredskadet skog, ved infopunkt 13. Det ble ikke funnet steinsprangblokker av nyere dato i nærheten. Bildene tatt mot nordvest.

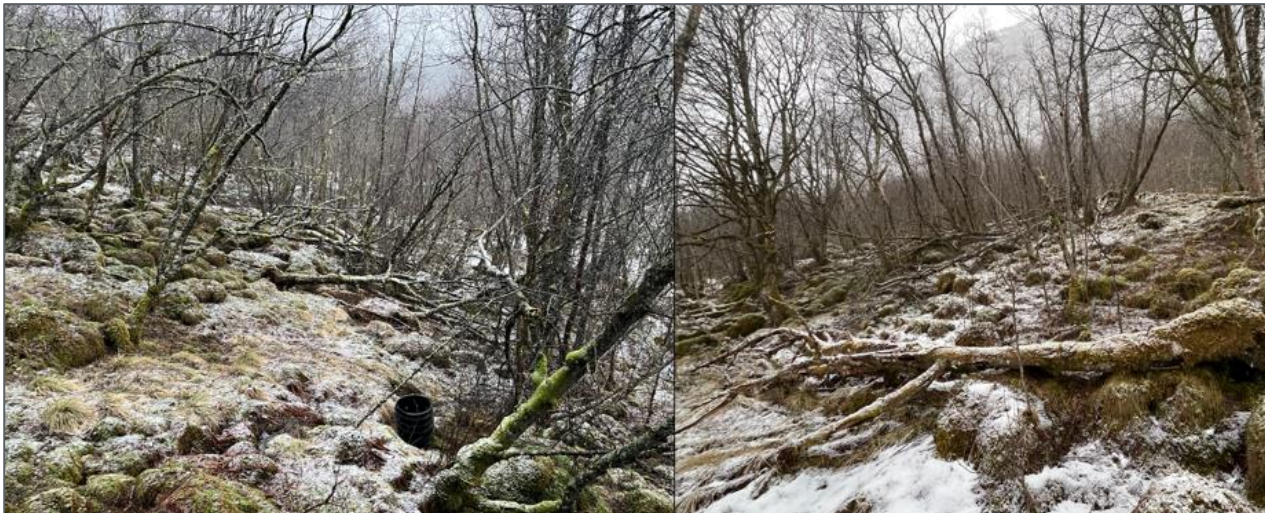
Figur 18 Skog som er lagt flat, trolig fra snøskred, skredvind eller vind. Litt sør for infopunkt 6 til venstre og ved 18 til høyre. Bilde til venstre tatt mot nordvest og til høyre mot sørøst.

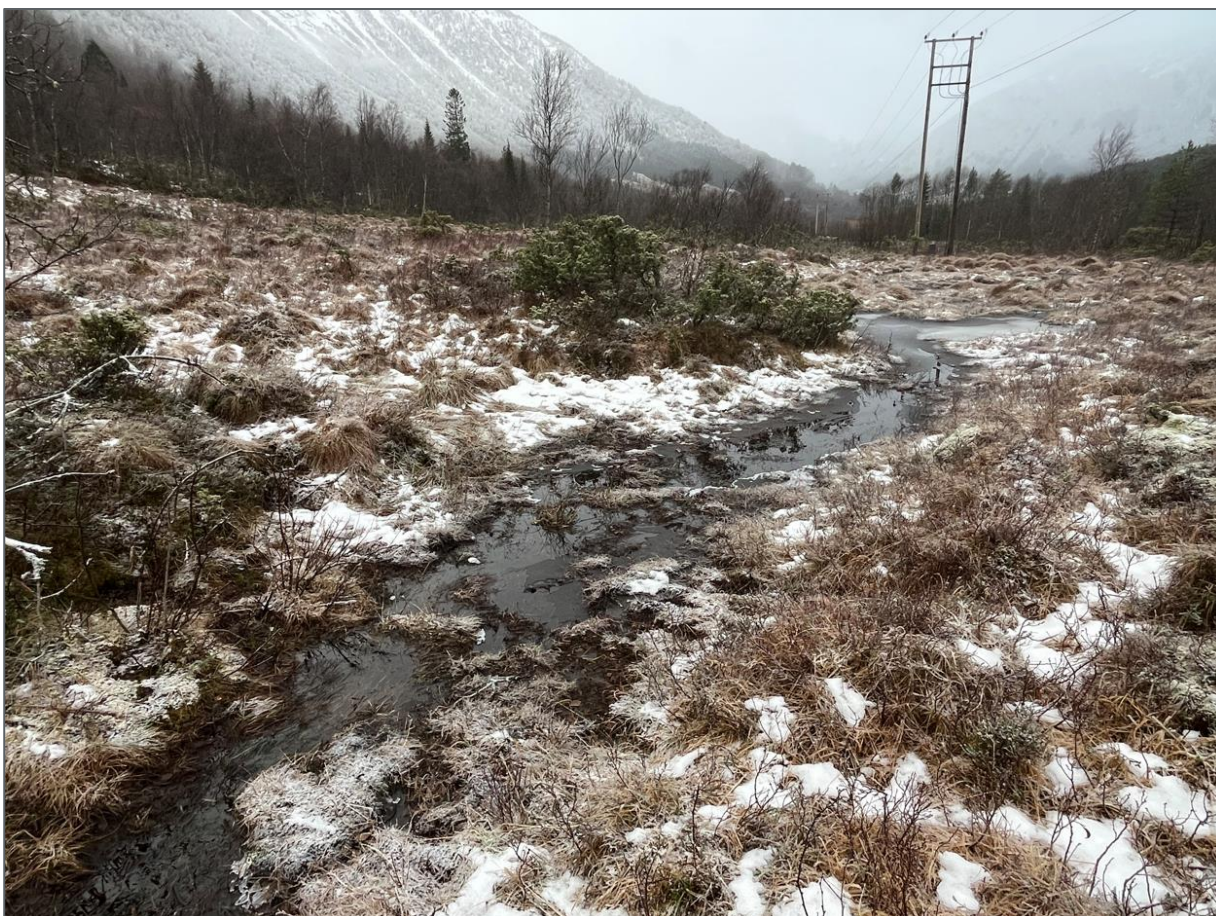
Figur 19 Opphopning av vann i myrområdet på det flate området mellom foten av fjellsiden og kartleggingsområdet, ved infopunkt 20. Vannet drenerer videre mot vest/sørvest. Bilde tatt mot vest.

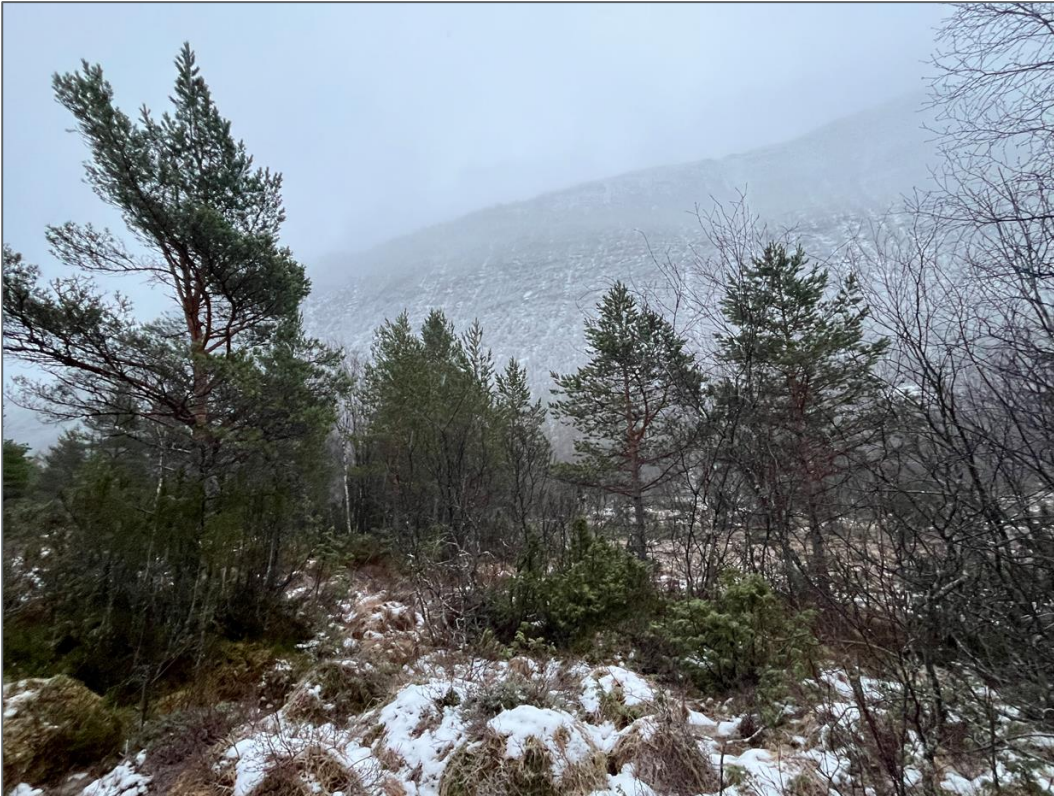
Figur 20 Furuskogen like sør for kartleggingsområdet og E136, ved infopunkt 2.

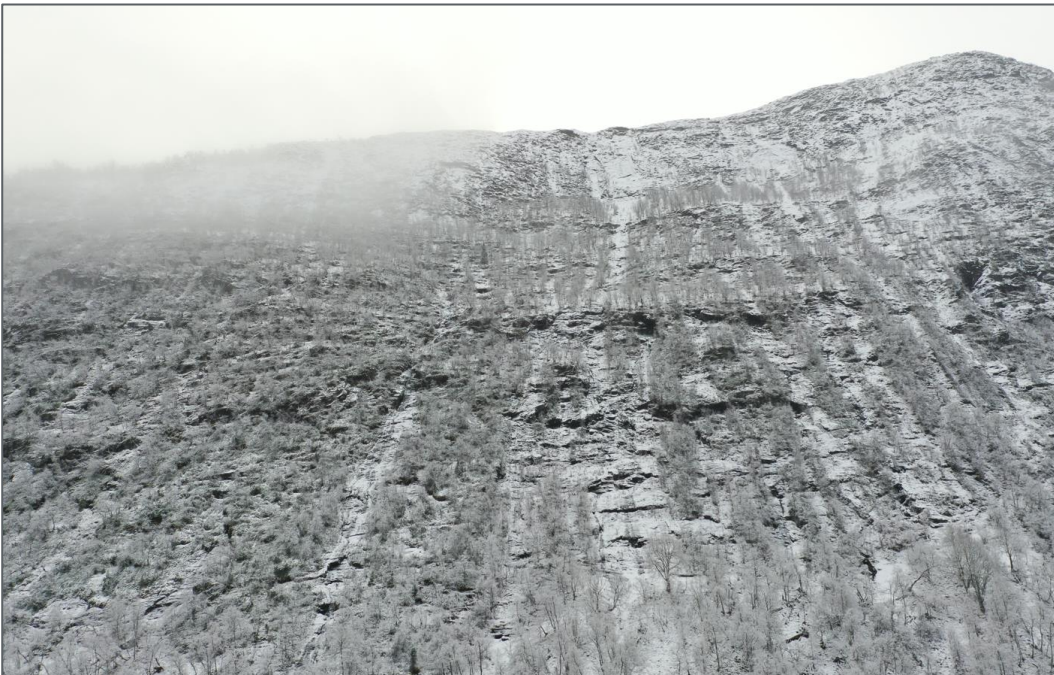
Figur 21 Dronebilde av den bratte delen av fjellsiden, fra ca. 250-300 moh. og oppover. Smale felt med vesentlig tynnere eller ingen skog nedover langs forsenkninger/skredbaner. Bilde tatt oppover mot sør.

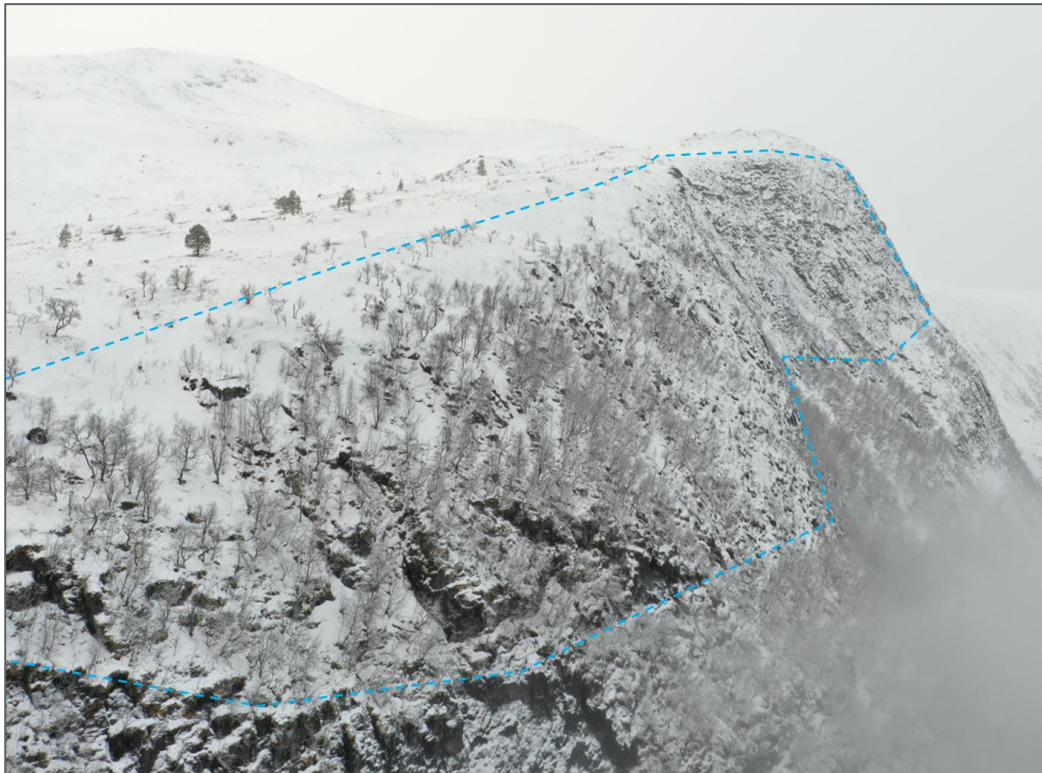
Øverst i fjellsiden observeres potensielle løснеområder for snøskred (Figur 23, Figur 24, Figur 25 og Figur 26). Toppen av fjellsiden utgjør en markant overgang fra et flatere toppområde til bratt terreng med helning over 45 grader og flere steder brattere enn 60 grader. Det flatere toppområdet utgjør et større tilfangstområde for vindtransportert snø, med vind fra sørlig sektor.

Figur 23 Dronebilde av øverste del av fjellsiden, ved ca. 650-750 moh., som viser potensielle løснеområder for hyppigere og mindre snøskred i blå stiptet polygon. Bilde tatt mot øst/sørøst.

Potensielle løснеområder for snøskred i fjellsiden vurderes å være i øverste del av fjellsiden, på ca. 500-750 moh. I dette området er terrenghelningen stort sett over 45 grader, og mange steder også over 60 grader. Det er kun enkelte små og usammenhengende områder med terrenghelning på ca. 30-45 grader. De potensielle løснеområdene er for bratte til at det vil akkumuleres større mengder snø, som vil gi potensiale for større flakskred. I terreng som dette er det mer sannsynlig at det vil gå hyppigere og mindre flakskred eller løssnøskred heller enn store og sjeldne flakskred som løsner i slakere terreng.

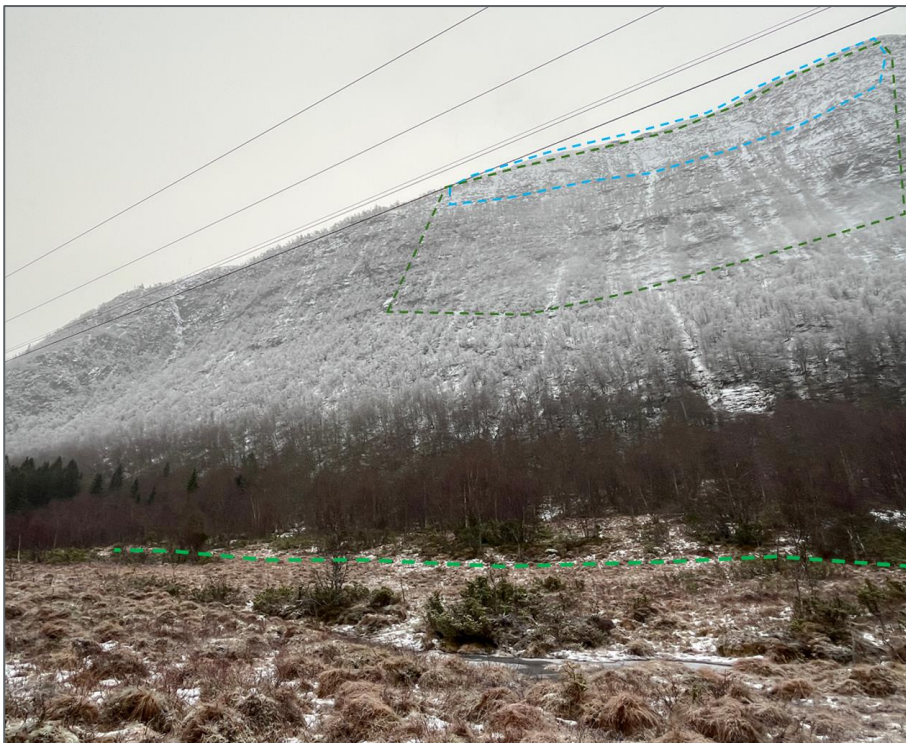
Figur 26 Bilde av fjellsiden som utgjør påvirkningsområdet, som viser potensielle løснеområder for hyppigere og mindre snøskred i blå stiplet polygon og steinsprang i mørkegrønn. Lysegrønn stiplet linje viser omtrentlig skille mellom myrområde mot nord og morenemateriale og skredmateriale mot sør. Bilde tatt mot sør.
