Rimfeldt Eiendom AS

294/2 Frogner

20609 Rapport nr. 2 Utredning av områdestabilitet

Rapport: Rapport nr. 2
Rapporttype: Geoteknisk rådgivning
Stikkord: Områdestabilitet
Euref UTM: Sone 32V – Ø617500, N6657300

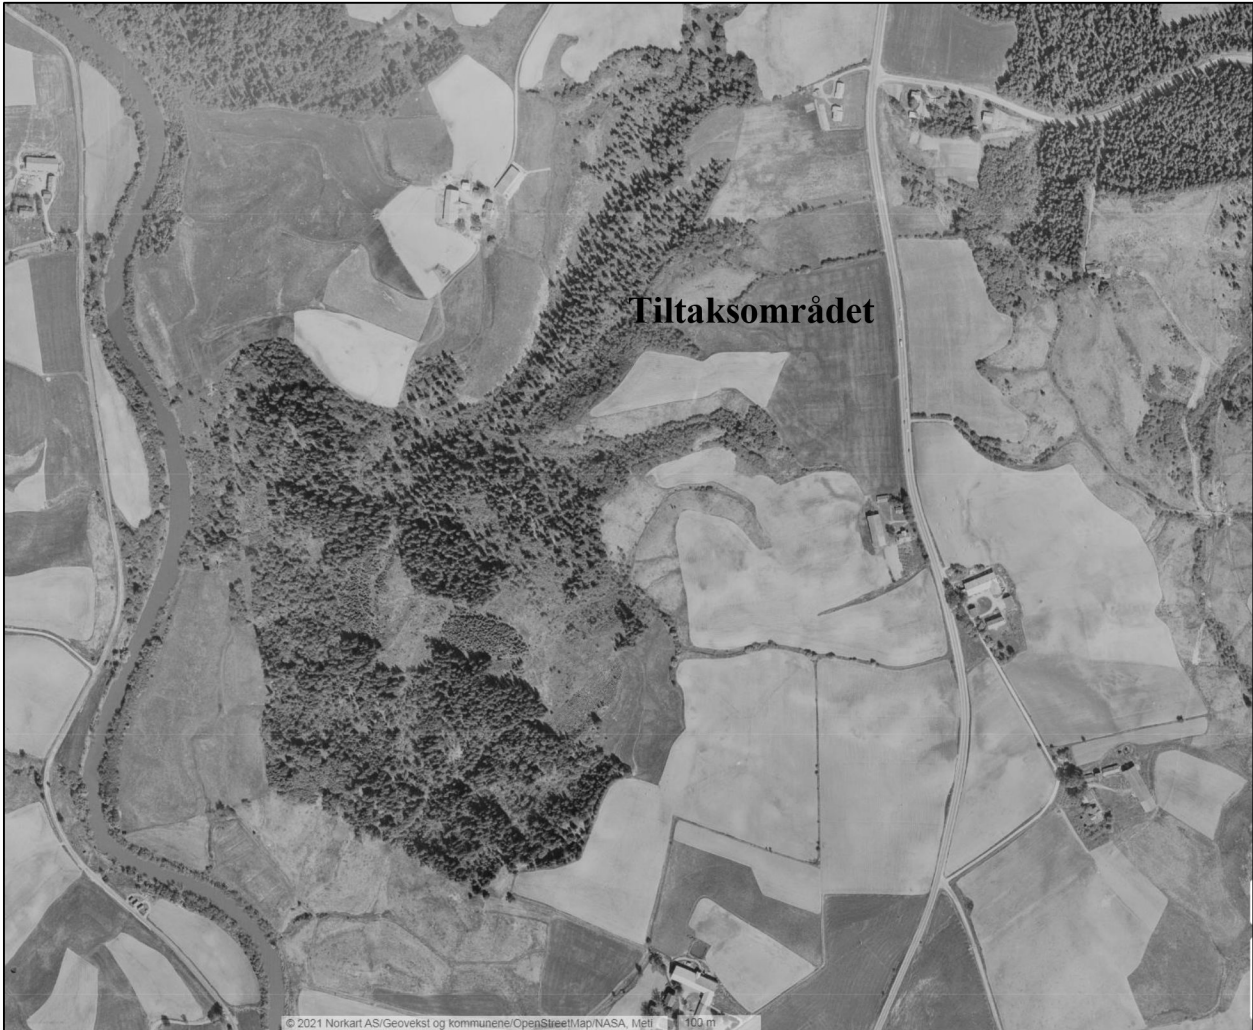
Figur 4.2 Utsnitt fra flyfoto fra 1969 [12].

Flyfoto fra 1969 indikerer at det har gått flere raviner gjennom området tidligere og at området med tiden har blitt planert ut ifm. etablering av infrastruktur og jordbruk, se figur 4.2 og figur 4.3. Blant annet har E6 og Haldenveien blitt etablert i området etter 1969.

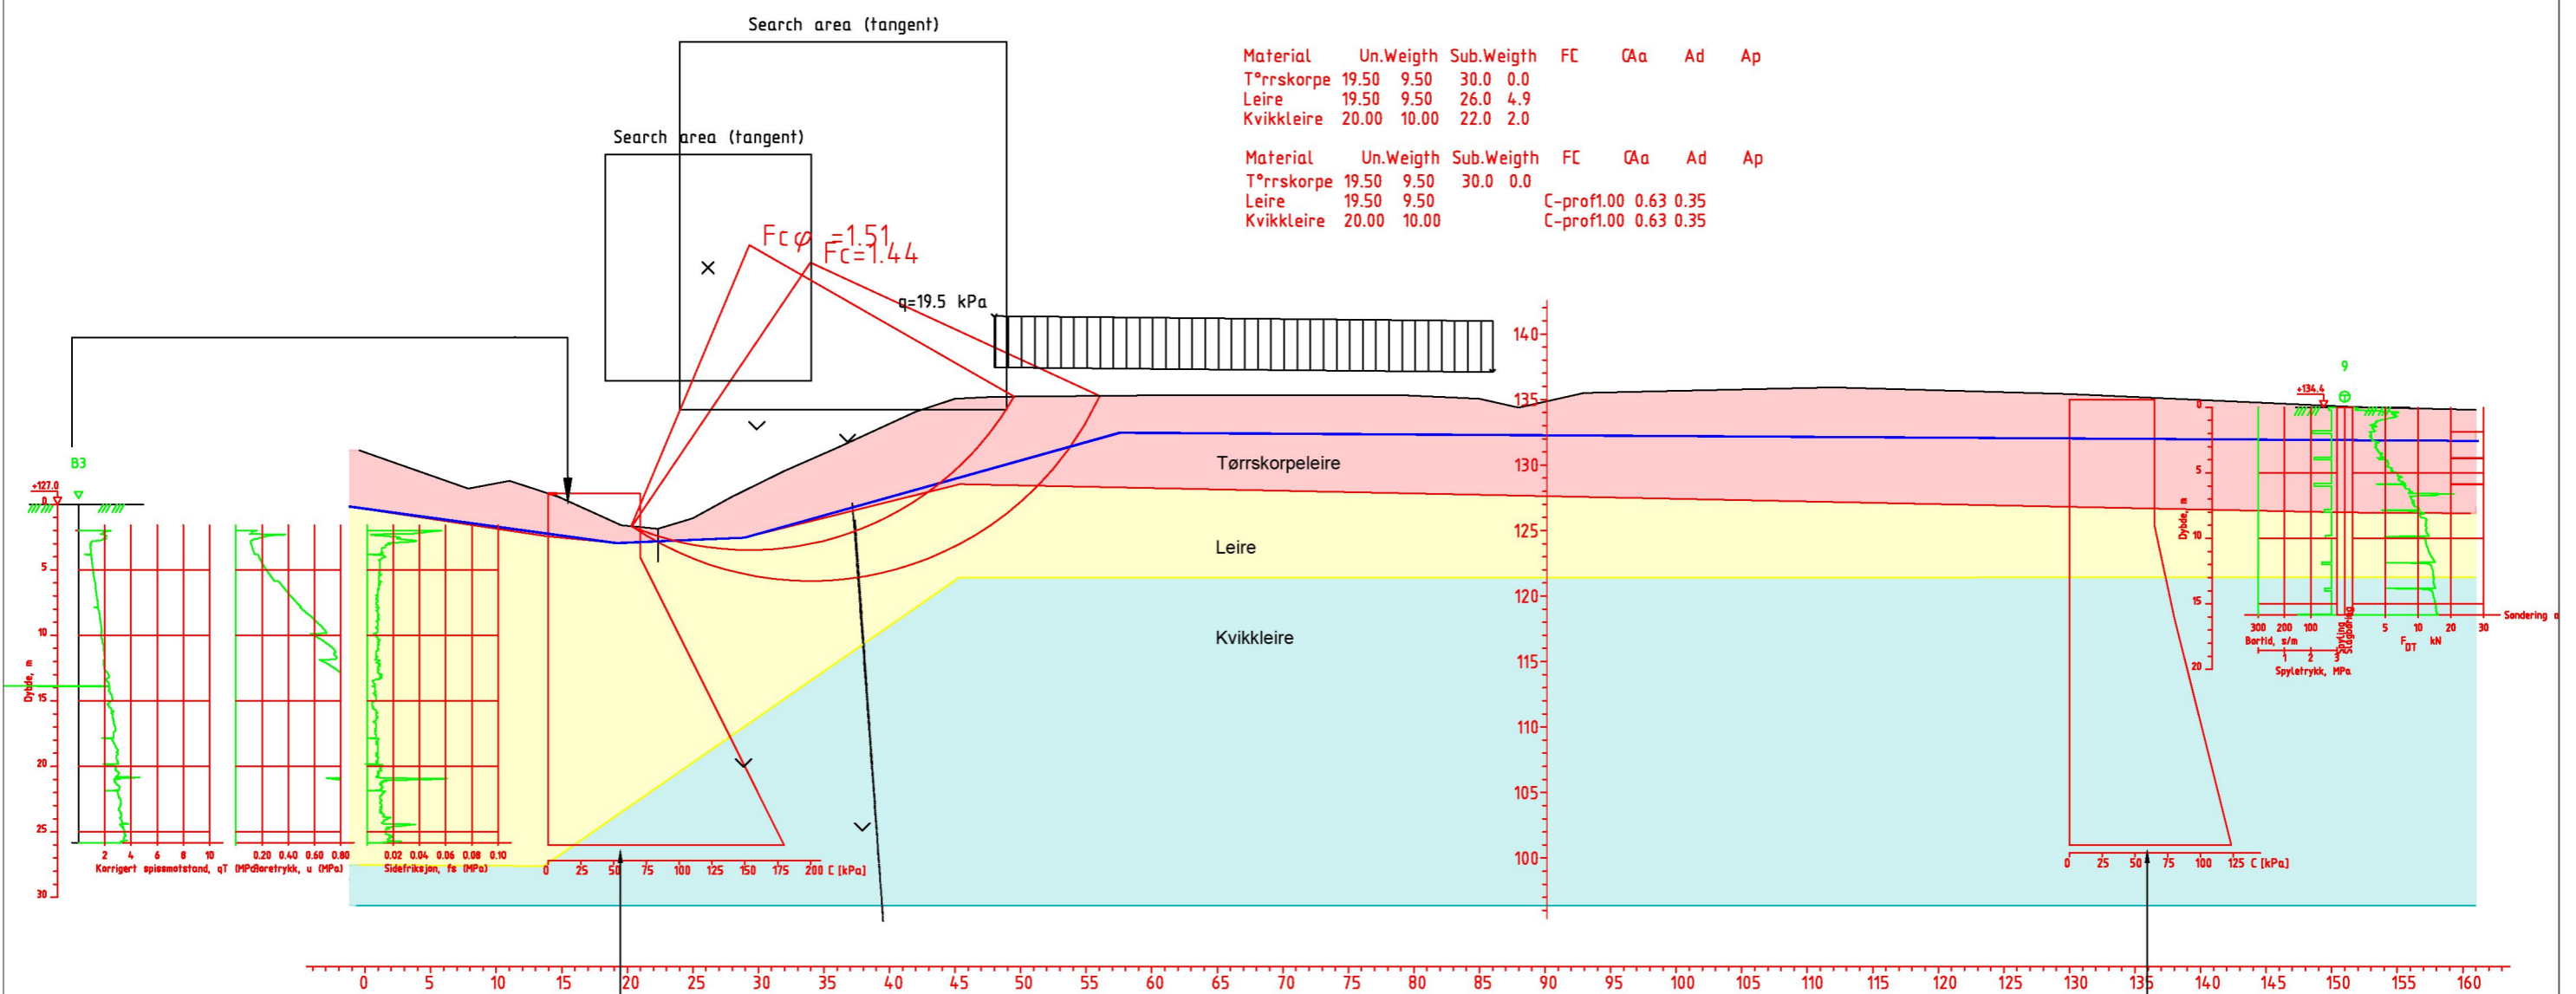
Stabilitetsberegninger i profil I-I gir tilfredsstillende sikkerhet mot stabilitetsbrudd med minste sikkerhetsfaktor ved udrenert beregning $S_f = 1,44$ og ved drenert beregning $S_{f\phi} = 1,51$, se tegning R02E01.

$F_c \phi = 1.51$
 $F_c = 1.44$

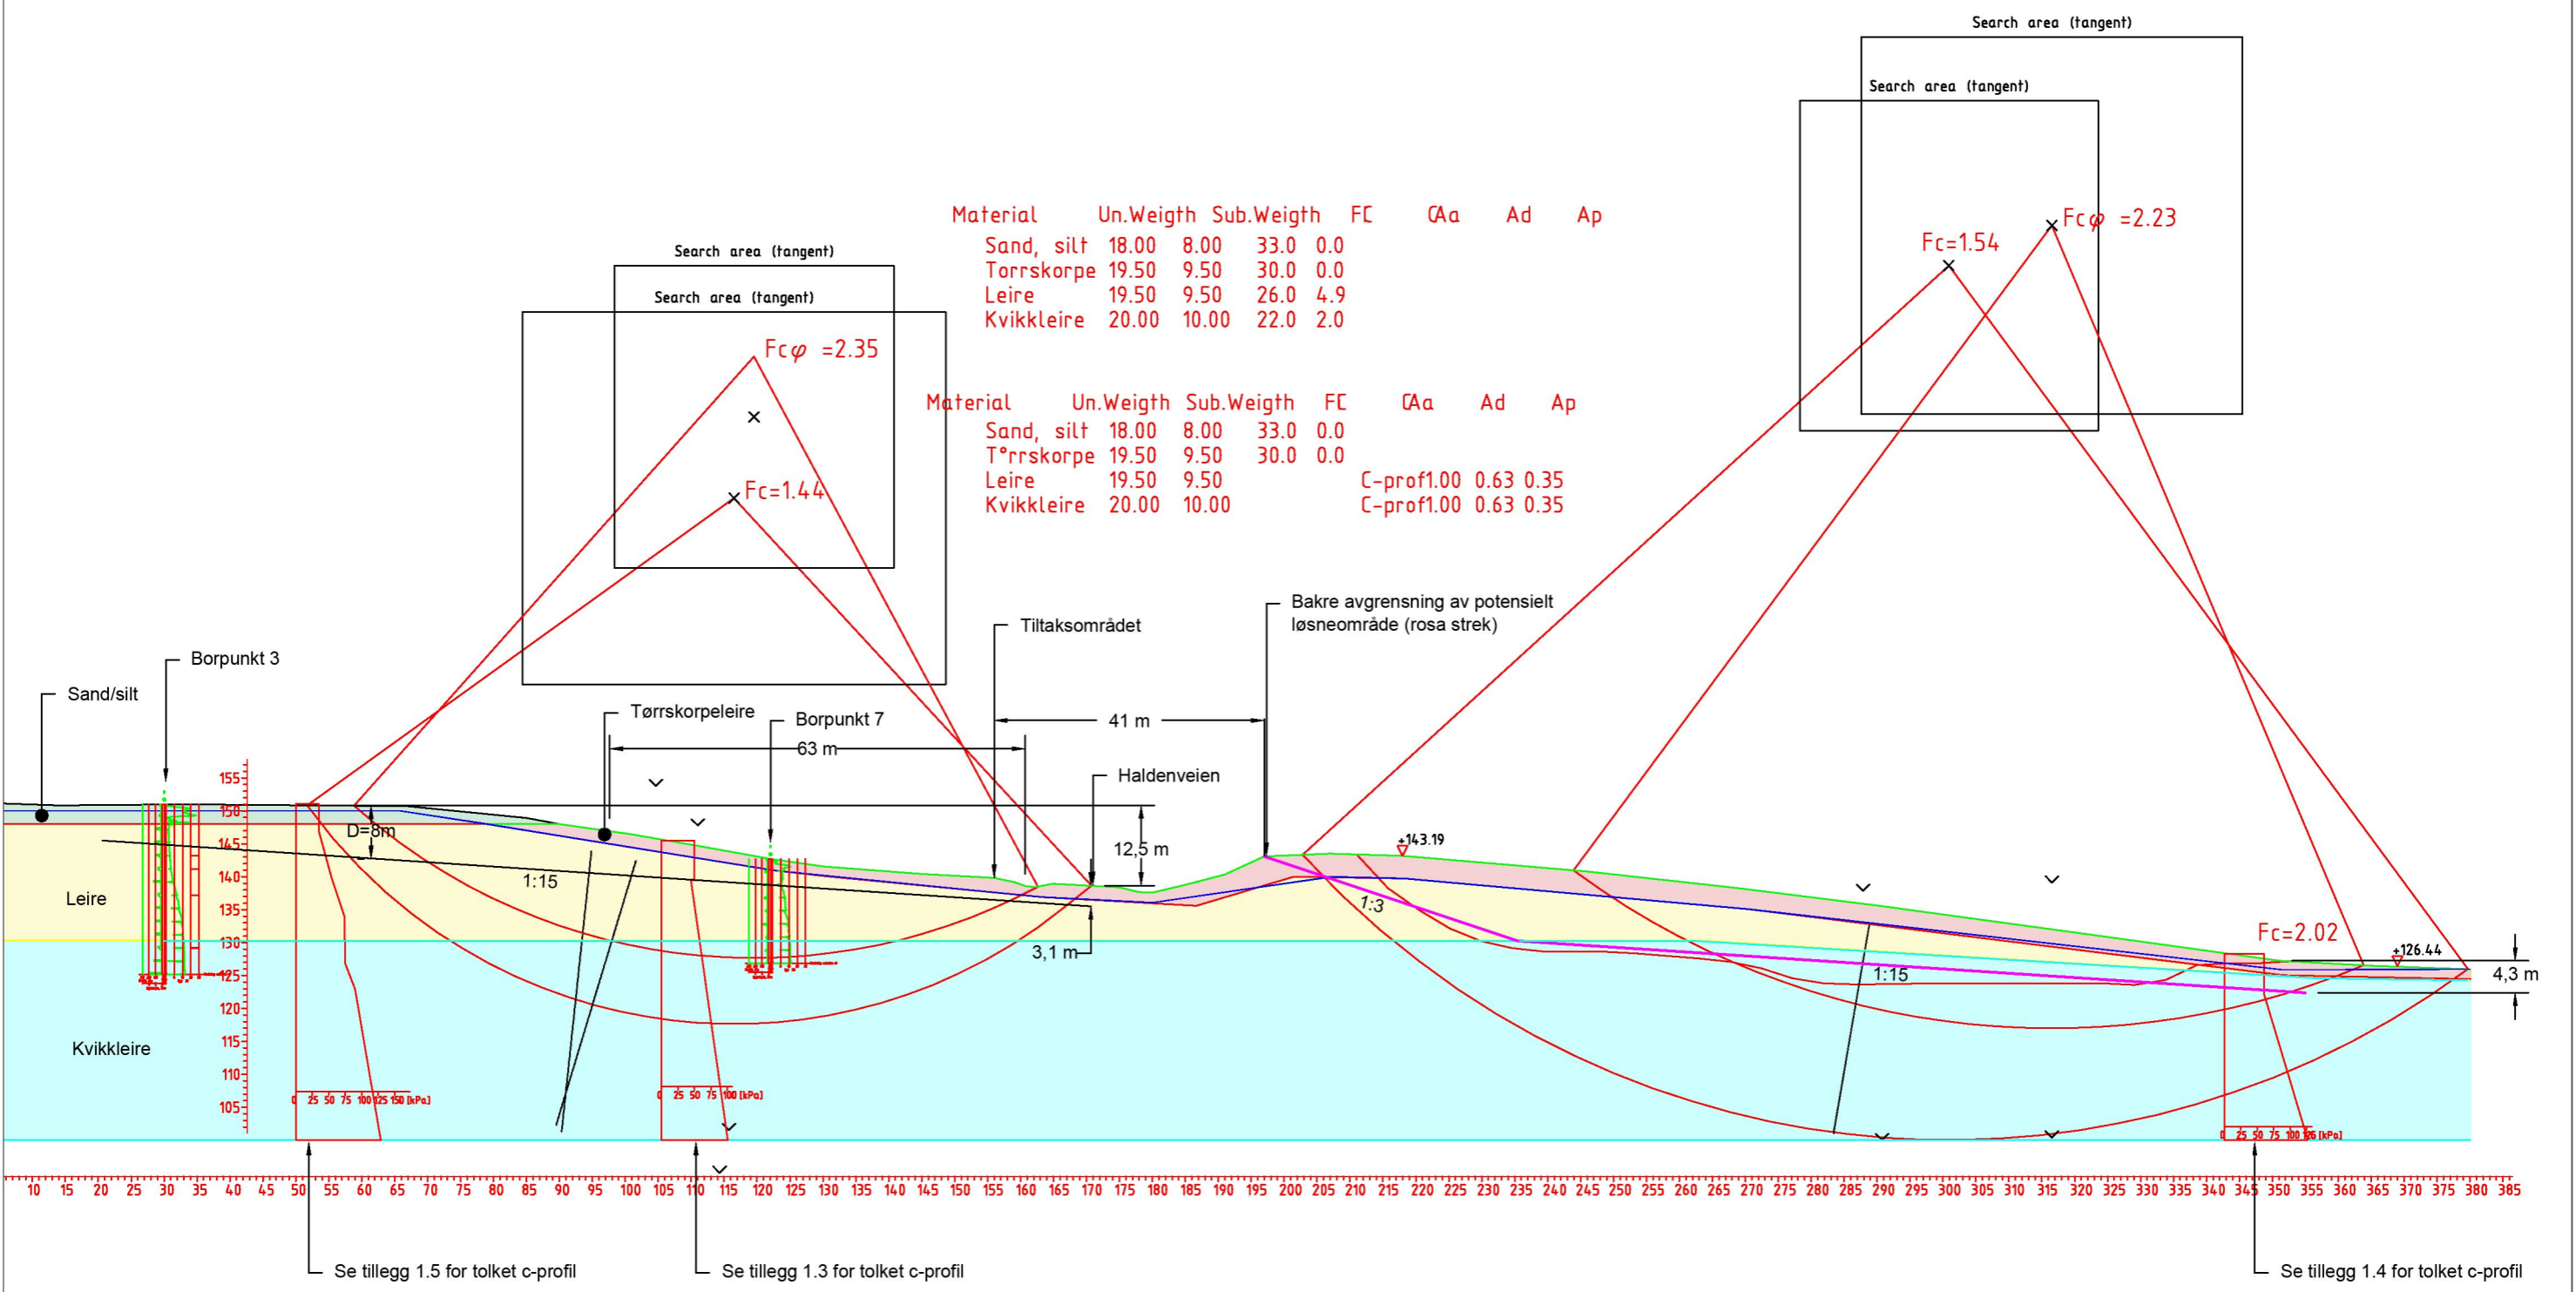
00	Original	25.02.21	KGE	AES
Rev.	Revisjonstekst	Dato	Ansvarlig	Kontrollert
Tiltakshaver			Tegning nr. R02E02	
Oppdragsgiver Rimfeldt Eiendom AS			Prosjekt nr. 20609	
Prosjekt 294/2 Frogner			Format / Målestokk A3 / 1:1000	
Tegningstittel Stabilitetsberegning profil A-A			Status

Den naturlige skråningen sør for Haldenveien har god sikkerhet mot stabilitetsbrudd med minste sikkerhetsfaktor $S_f = 1,54$ for totalspenningsanalyse og $S_{f\phi} = 2,23$ for effektivspenningsanalyse, se tegning R02E02. Skråningen ligger utenfor influensområdet til tiltaket (avstanden til tiltaksområdet er større enn $2H$ bak skråningstoppen, hvor $H = 17$ m).

Med en forsiktig antakelse av dybden til kvikkleire i skråningen er det likevel utført en vurdering av et potensielt løsneområde fra skråningens fot. Ved å benytte NGI-metoden hvor 1:15 linja starter $0,25H = 0,25 \cdot 17\text{ m} = 4,3$ m under skråningsfoten, avgrensnes det potensielle løsneområdet til en maksimal utstrekning på ca. 158 m fra skråningsfoten. Løsneområdet vil dermed avgrensnes ved skråningstopp sør for Haldenveien, noe som samsvarer godt med det potensielle
