## **20799 - Tilsagn om tilskudd til sikringstiltak i Steinkjerelva ved Heggesenget i Steinkjer, Steinkjer kommune, Trøndelag.**

Oppdragsnr.: 5183464 Erosjonssikring og elvemusling i Byelva Dokumentnr.: 5183464\_550\_01 Versjon: J01 Dato: 2022-05-25

Oppdragsnr.: **5183464** Dokumentnr.: **5183464 RIG03** Versjon: **J01** Dato: **2020-06-05**

# SIKRINGSTILTAK STEINKJERELVA OG BYAELVA PLAN FOR ANLEGGSGJENNOMFØRING

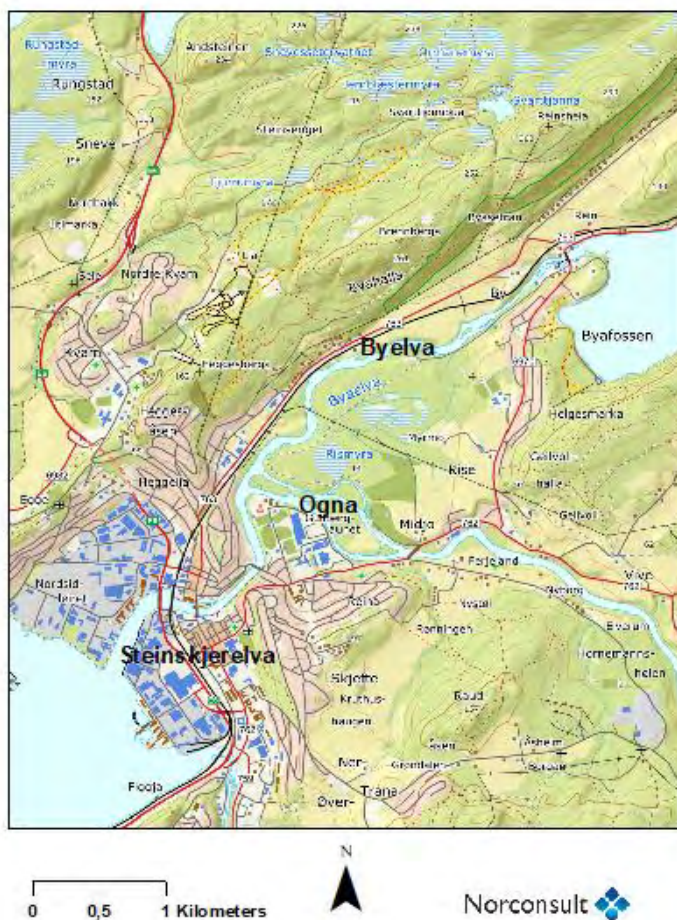
Byelva/Steinskjerelva (figur 2) hører til Steinskjervassdraget, og er en 5,3 km lang elvestrekking som består av Byelva (3,2 km) og Steinskjerelva (2,1 km). Byelva starter i utløpet av Reinsvatnet og løper sammen med Ogna ved Guldbergaunet. Steinskjerelva dannes etter samløpet av Byeleva og Ogna, elven har sitt utløp i Beistadfjorden. Vassdraget har en middelvannføring på 63,92 m<sup>3</sup>/s ved munningen i Beistadfjorden.

Figur 2 Oversikt over Byelva, Ogna og Steinskjerelva.

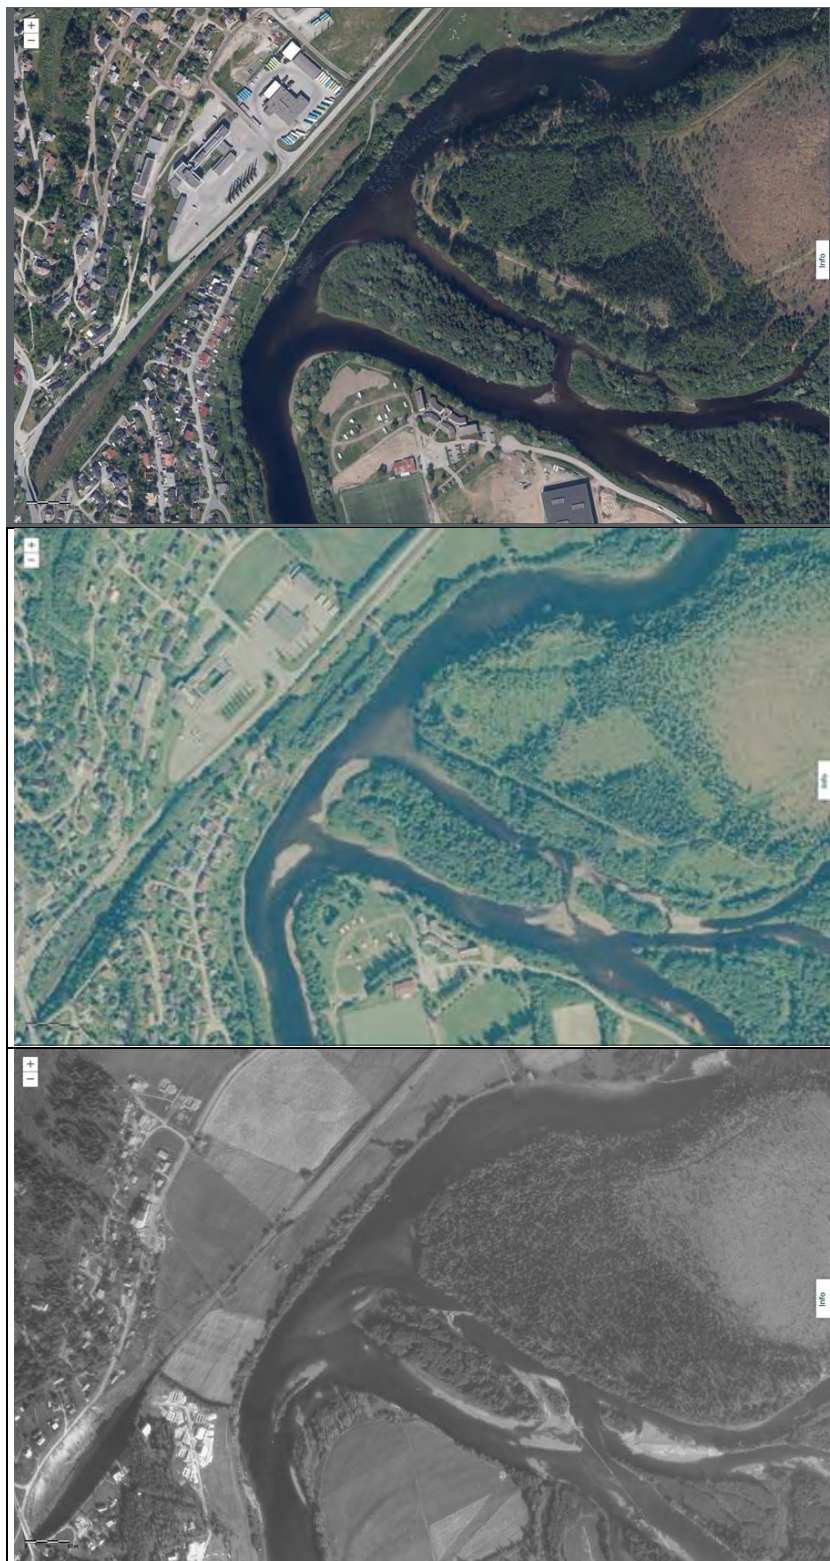
Figur 3. I figuren vises en tidsrekke av flyfoto som tydeliggjør samløpet, Byelva- Ogna som et dynamisk elvedelta, med aktive fluviale prosesser. Øverst fra 2021, i midten fra 2006 og nederst fra 1949 (Norgebilder.no.)

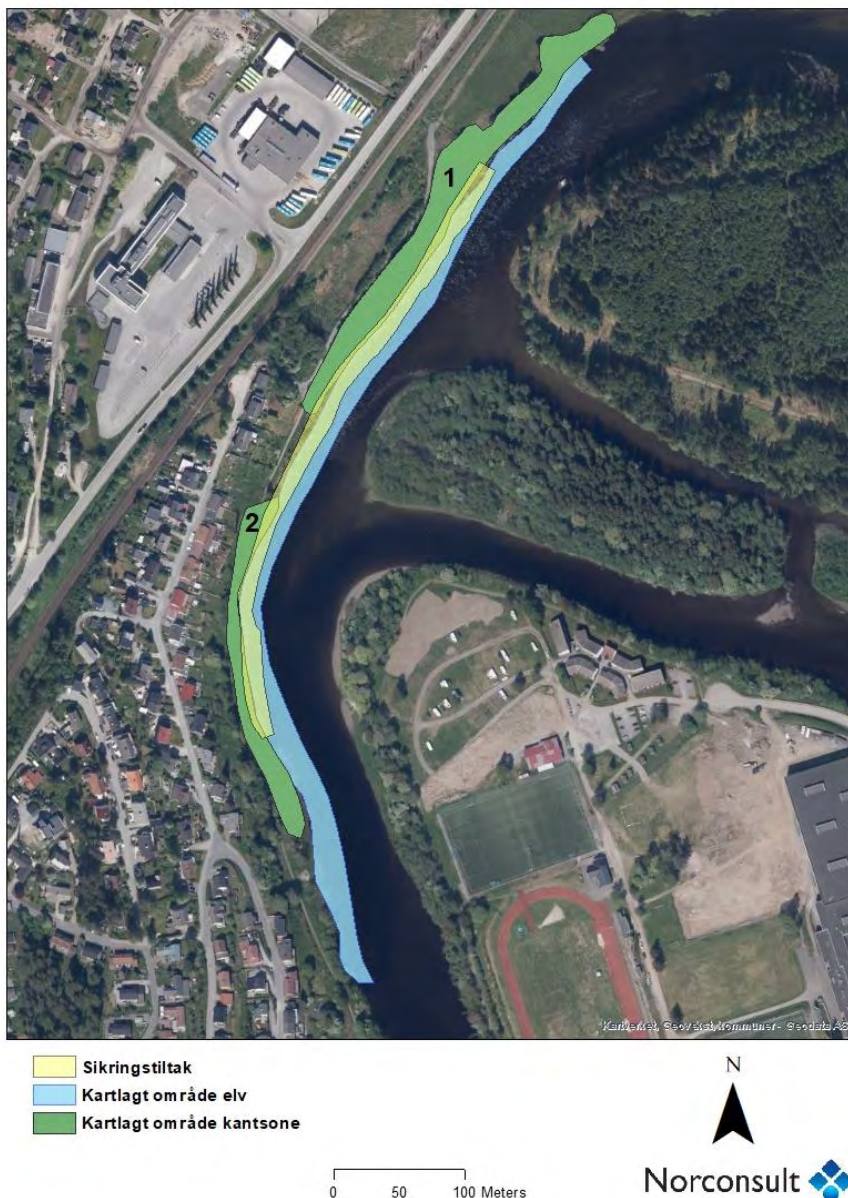
Feltarbeid ble utført i perioden 1/3 – 2/3-2022 i Steinskjerelva/Byelva. Vannføringen varierte mellom 48 m<sup>3</sup> til 58 m<sup>3</sup> i perioden. Sikten i vannet var bra, med 2,5- 3 meter sikt. Feltarbeidet ble utført av Håkon Gregersen og Tobias Karlsson fra Norconsult AS. I alt ble et elveareal på ca 14800 m<sup>2</sup>, og en elvelengde på 780 m undersøkt på feltarbeidet (figur 4). Det relevante influensområdet dekker tilstøtende elveareal utenfor fotsikringens omriss, også arealet hele 200 meter nedstrøms planområdet.

Figur 4. Oversiktskart over sikringstiltakets utstrekning og kartlagt areal ved feltarbeid 1/3 – 2/3-2022 i Steinskjerelva/Byelva.

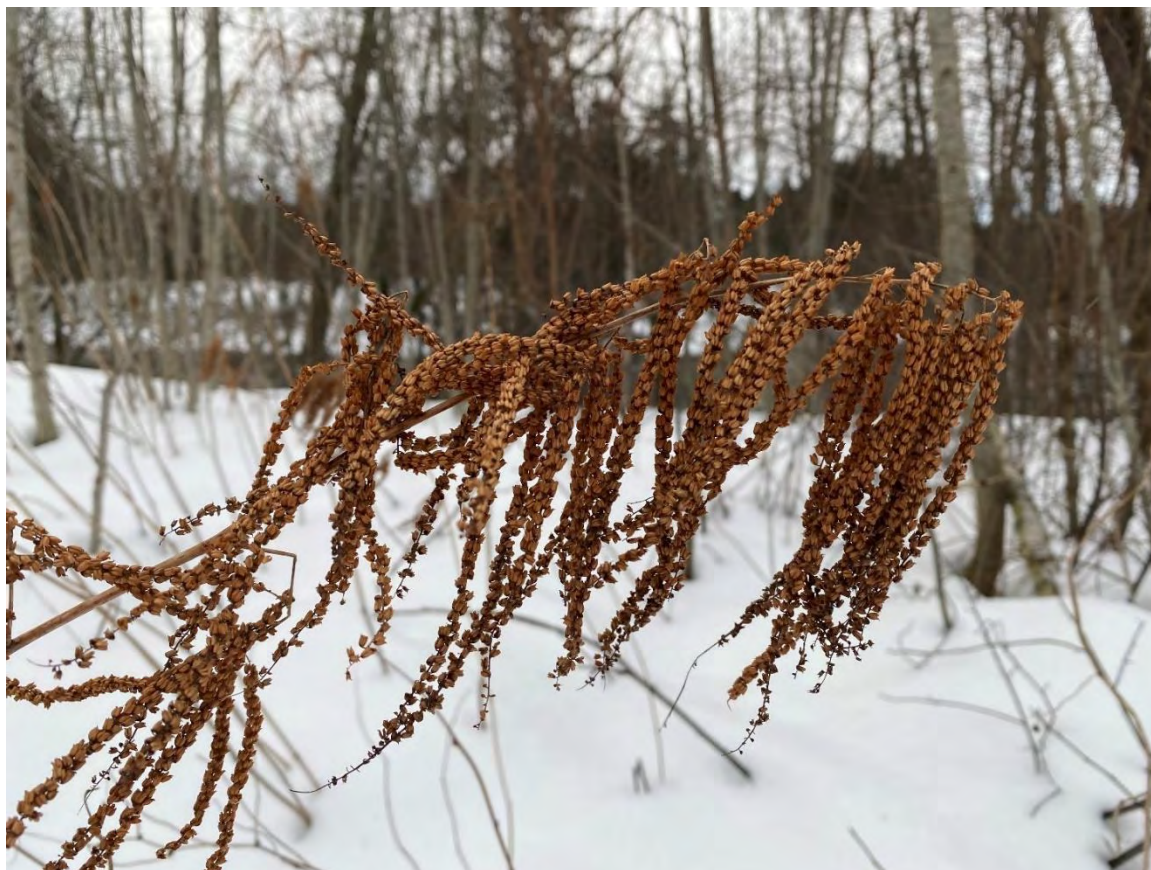
Figur 5. Skogskjegg (SE) er en prektig art også vinterstid, men i norsk flora hører den ikke hjemme. Arten forekommer mange steder i tilknytning til planområdet.

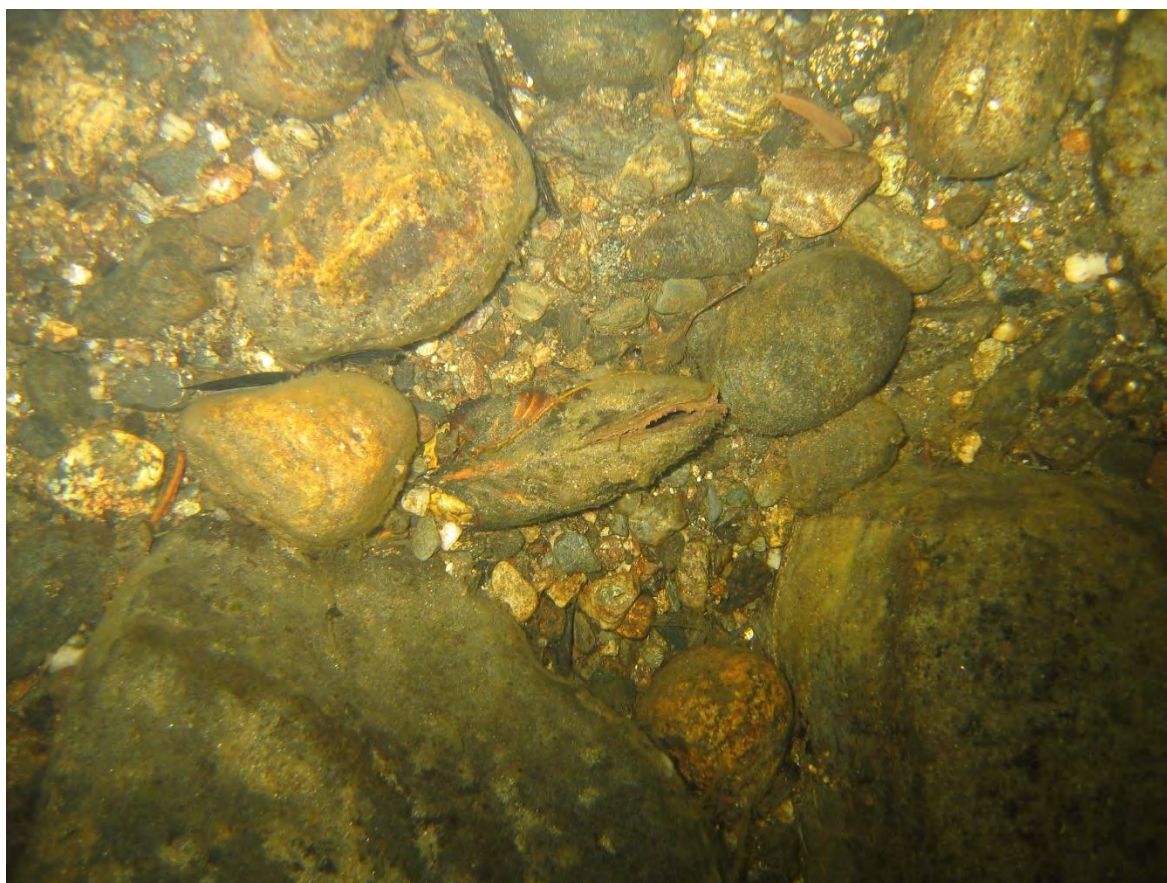
Figur 6. En enslig elvemusling fotografert oppstrøms planområdet.

Totalt ble det observert 446 elvemuslinger under feltarbeidet. Av disse ble 433 individer observert med vannkikkert og 33 individer med dropkamera. Innenfor plangrensen ble hele 257 individer observert. Nedstrøms tiltaket ble 188 individer observert. Oppstrøms tiltaket ble det bare observert ett individ (figur 6).

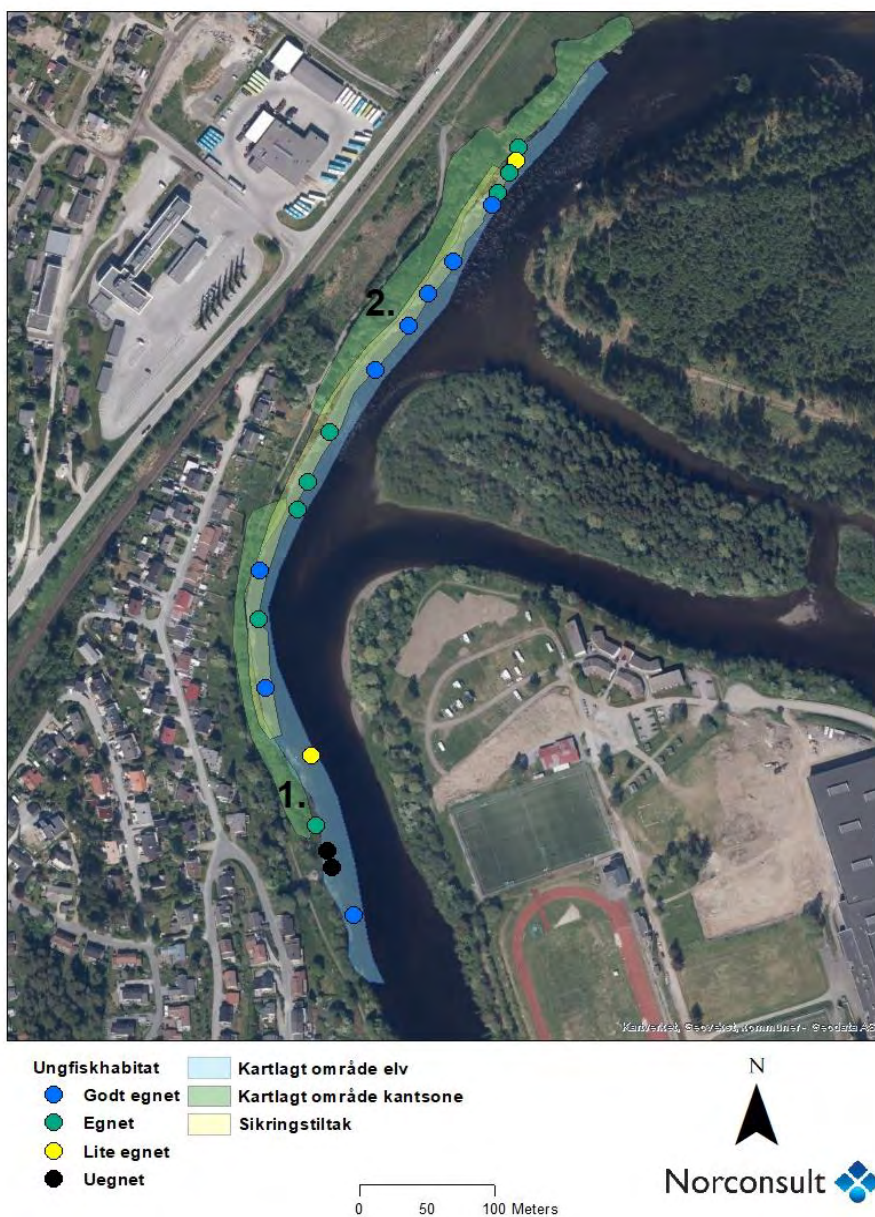
Området vekslet fra blankstille, bakstrøm og stryk, med substrat som vekslet mellom dominans av stein og grus. Stedvis var det områder som fremstod som godt egnet som gyteområde for laks og sjørret, og store deler av strekningen var godt egnet med skjulområde i erosjonssikring i elvekanten, også store områder med mye skjul i elva. Av 20 tilfeldige utvalgte lokasjonene for vurdering av ungfiskhabitat, ble åtte vurdert som «godt egnet», åtte som «egnet», to som «lite egnet» og to som «uegnet». Av disse lokasjonene ligger sju av plottene med «godt egnet», og seks «egnet» innenfor plangrensen for tiltaket. Oppstrøms, og spesielt nedstrøms tiltaksområdet ble det også registrert gode («egnet» og «godt egnet») oppvekstområder (figur 8.)

Figur 8. Registreringer av ungfiskhabitat i influensområdet.

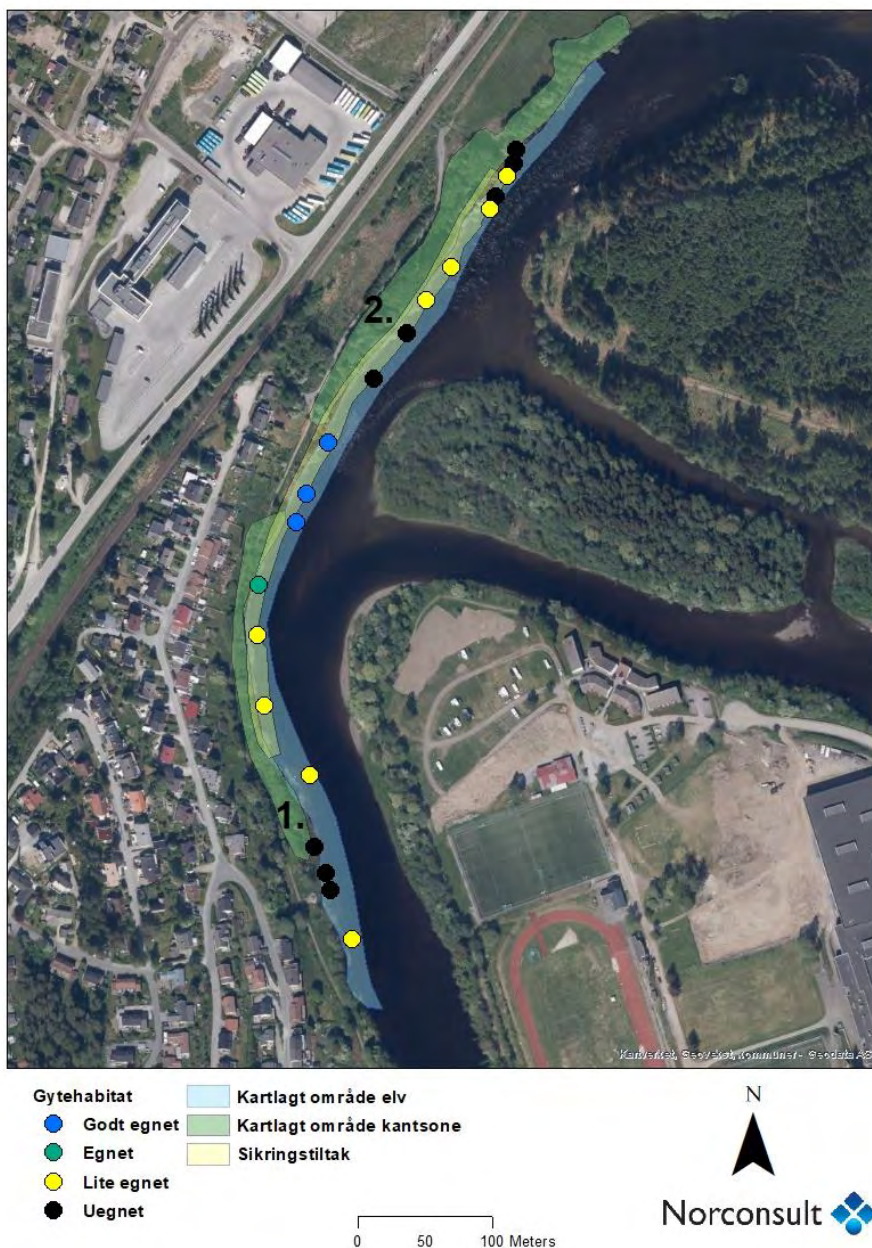
Generelt sett har området store arealer med gytegrus. Mye av planområdet ligger i en elvesving, og i et område oppstrøms dette hvor elva har høy fart. Det er derfor større (tyngre) substratklasser som blir sortert ut her, og substratet er derfor i helhet noe grovere enn gytegrus størrelsen (2- 12 cm). Men, det er allikevel stedvis små og store «lommer» som er egnet som gyteområder. Tilsvarende vurdering som for oppvekstområder, ble det av 20 plott vurdert tre flater som «godt egnet», en som «egnet», åtte som «lite egnet» og åtte som «uegnet». De tre lokasjonene som var vurdert som «godt egnet» og en som «egnet» lå innenfor plangrensen (figur 9).

Figur 9. Registrering av gytehabitat for laks og sjørørret i influensområdet.

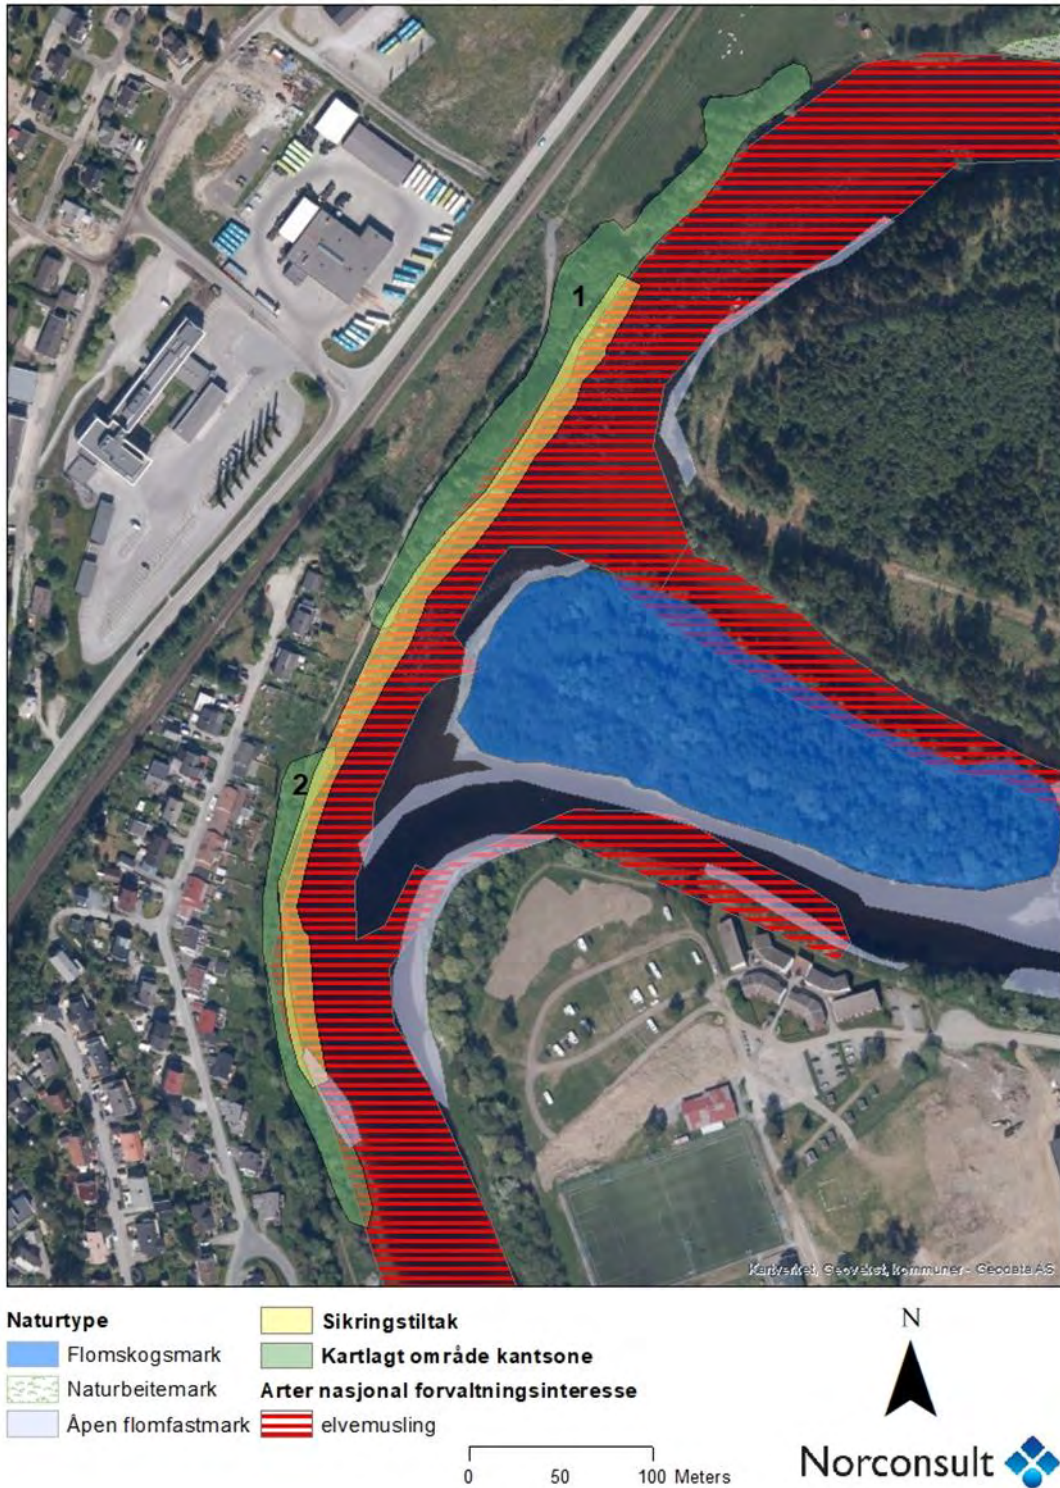
kantvegetasjon har her et areal på 8388 m<sup>2</sup>, fra plangrense til avgrensing nedstrøms (figur 14).

Figur 14. Oversikt over registrert kantsone, delområde 1 og delområde 2, samt registrerte NIN avgrensinger.

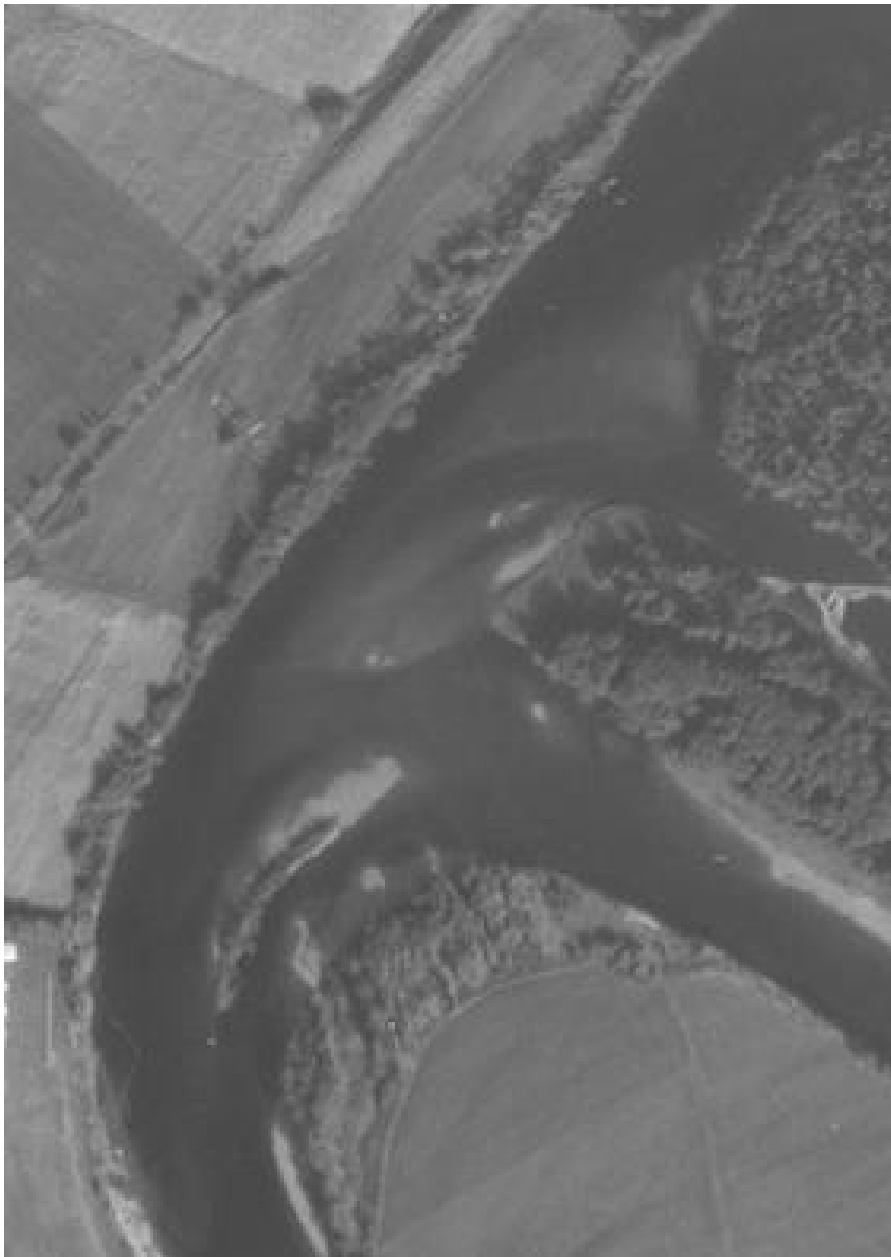
Figur 15. Kantsonen i planområdet fremstår intakt siden dette bildet ble tatt i 1967 (Norgebilder.no).

Kantvegetasjonen i denne delen er funksjonell, med konnektivitet og bredde til å opprettholde den viktige funksjonen som leveområde og ferdselskorridor for arter. Noen av de artene som gjerne hekker i slike områder er dvergspett, rødvingetrost, gråtrost, grønnsisik og grønnfink. Grønnfink (VU), gulspurv (VU), grønnsisik, dompap og fossefall ble observert i området. Foruten en viktig rolle som økologiske funksjonsområde, er området sannsynligvis hekkeområde for arter slik som grønnfink og dvergspett.

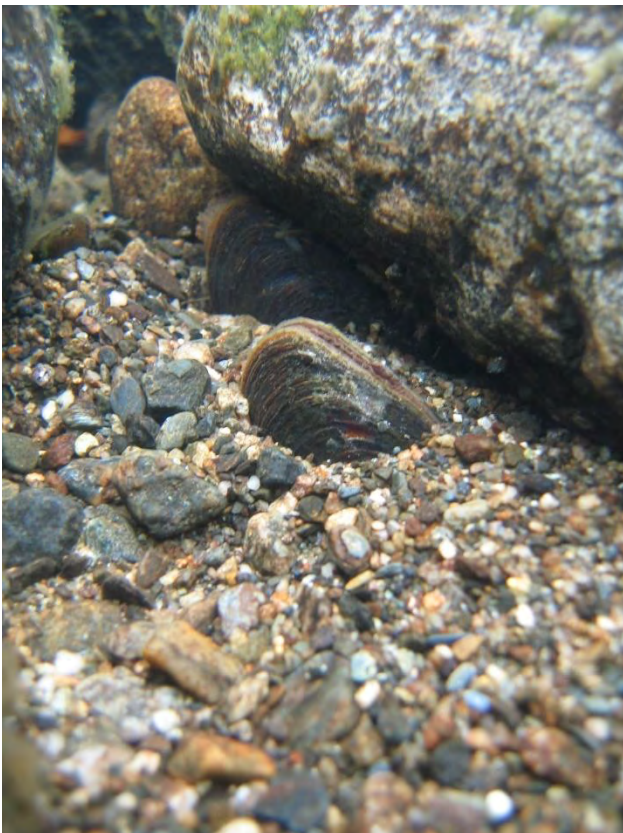
Figur 16. På bildet sees to elvemusling som har funnet seg et trygt hjem i ly av en skjermende stein (foto Håkon Gregersen)

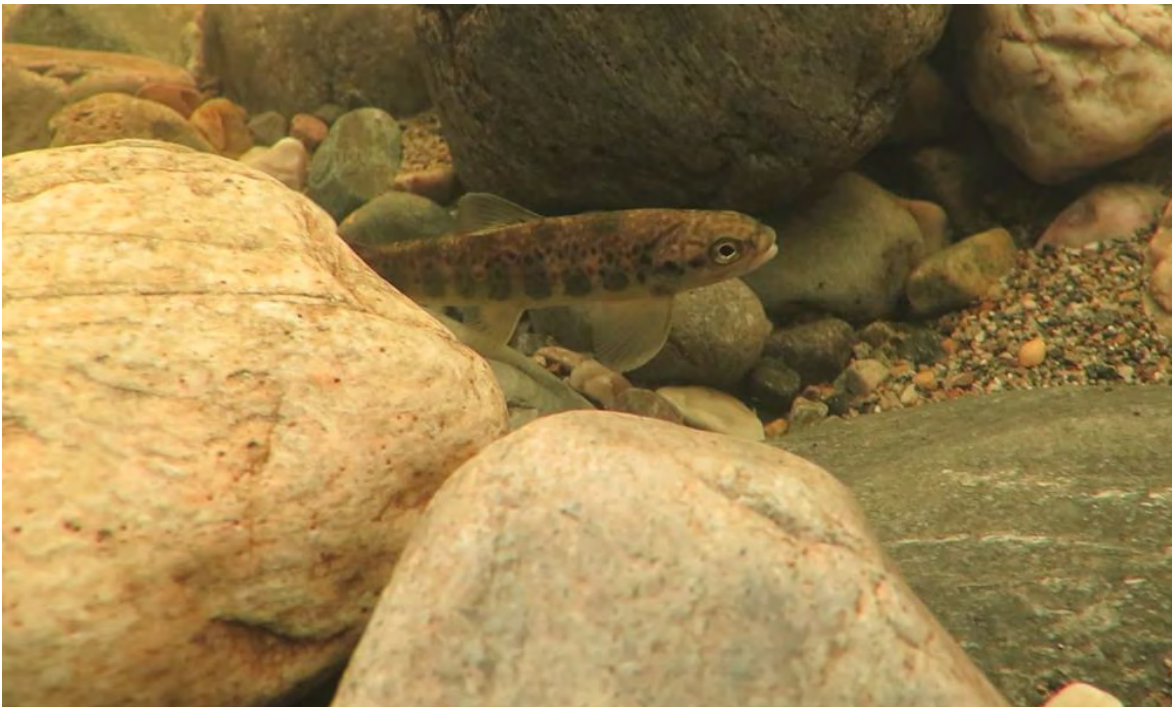
Figur 17. En lakseunge som har funnet seg en trygg plass i steirøysa, hvor den samtidig kan snappe til seg drivende mat (foto: Håkon Gregersen).

Viktige funksjonsområder for laks og sjørøtt vil med stor sannsynlighet bli påvirket eller gå tapt. Det er allikevel gode muligheter for å etablere gode habitattiltak som kan redusere, og kanskje til og med erstatte de påvirkede områdene. Habitattiltak kan bygges med strømsstyrere og store flomstabile steinblokker og steingrupper. Disse kan sørge for at egnet substrat vil sorteres i ly av disse, og sørge for lommer og flater med gytesubstrat. Steingrupper og glipper i sikringen vil gi skjulrom for ungfisk og standplass for voksen fisk.

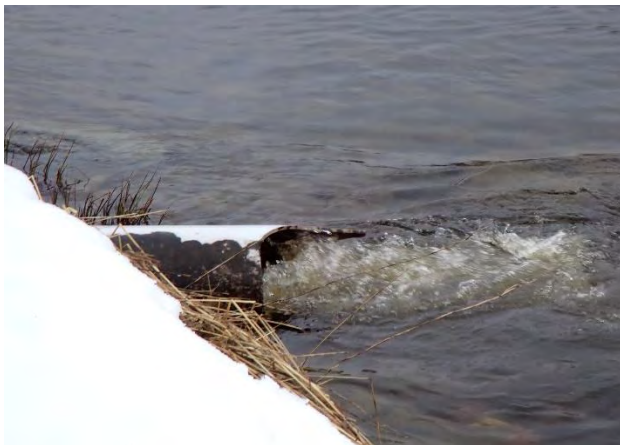
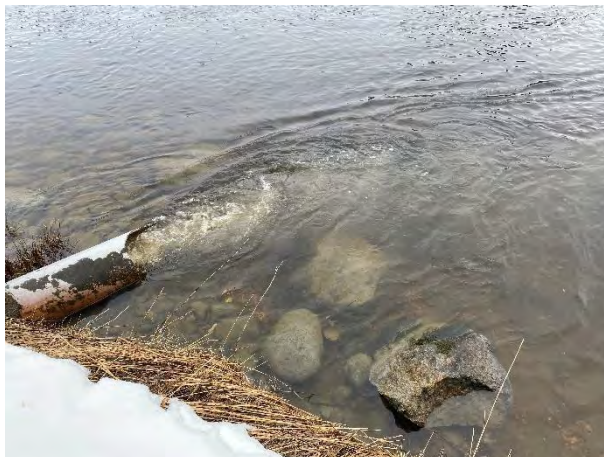
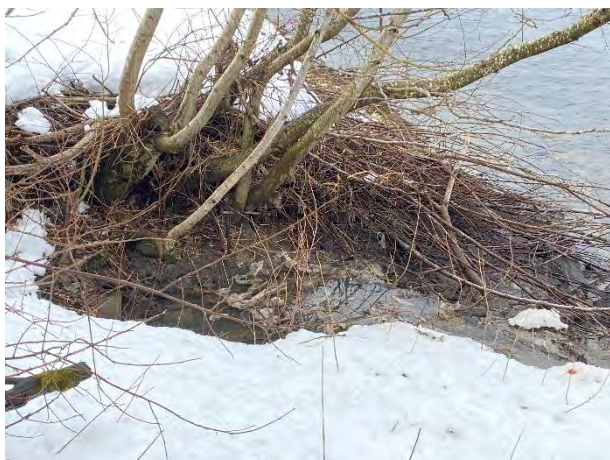
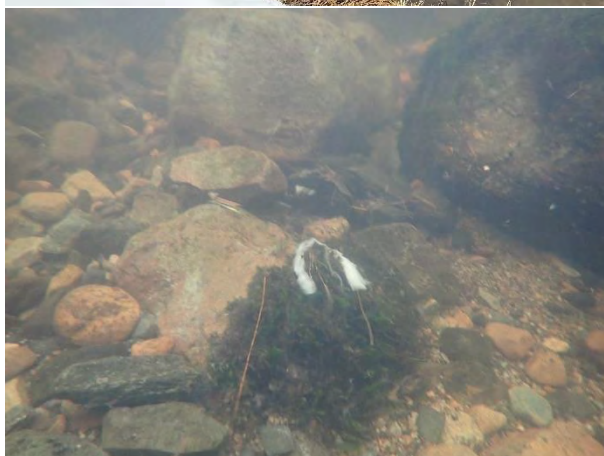
### 9.1 Kloakk utslipp

Under feltarbeidet ble det registrert avrenning av kloakk fra to rør ut i elva ved UTM: 32 W 622246 7102002 og 32 W 622322 7101773

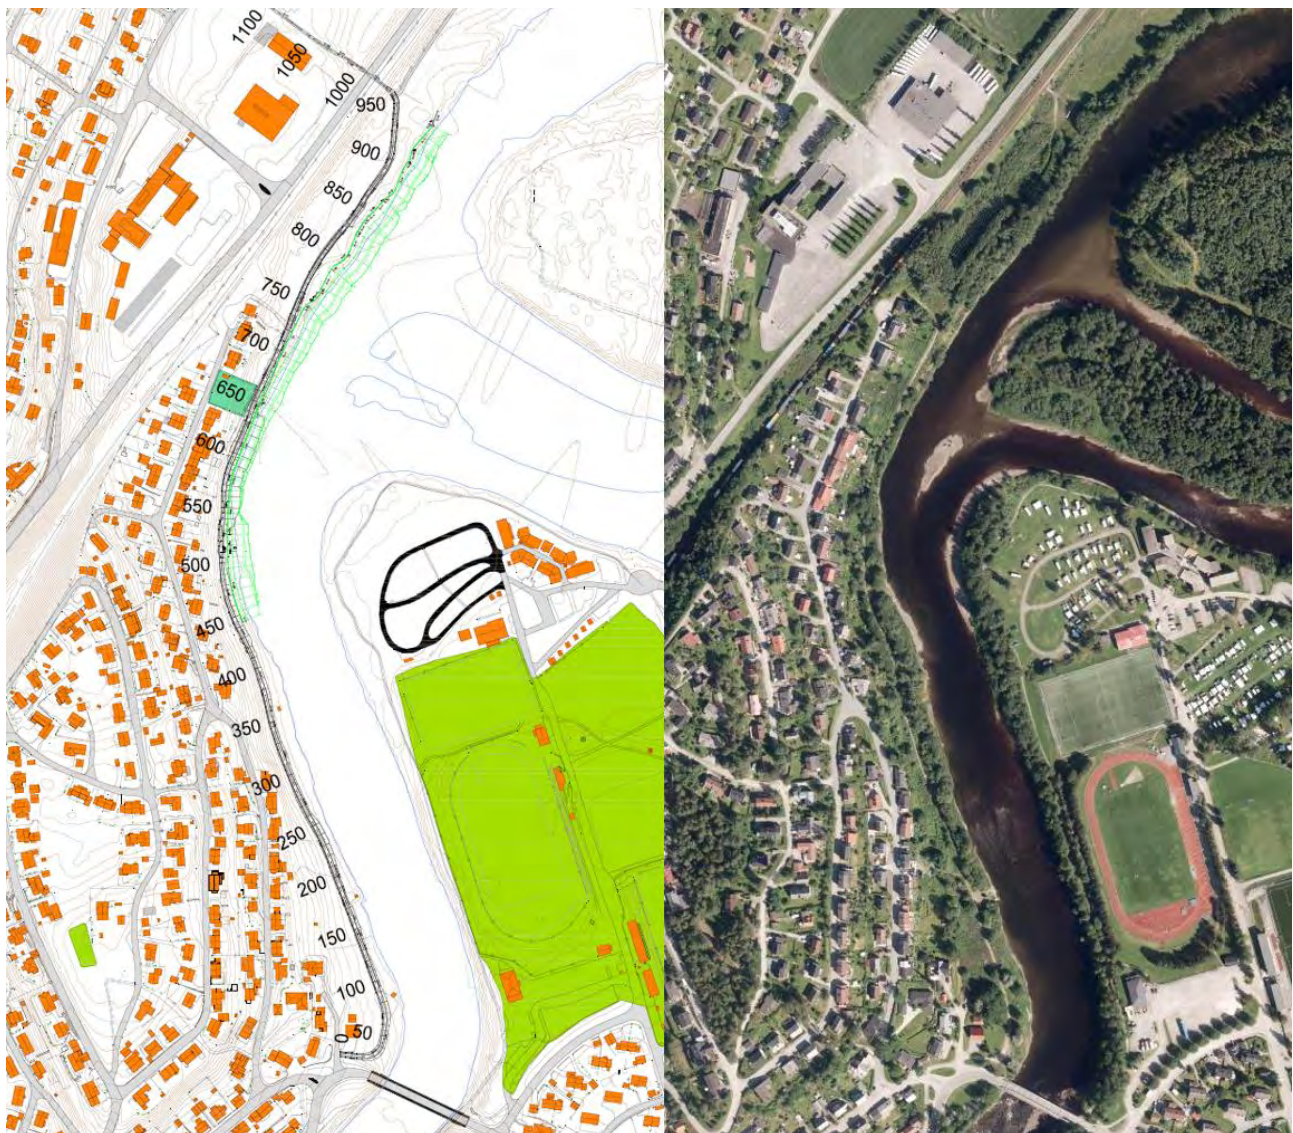
Figur 1: Situasjonsplan

Tiltaket er skissert i Figur 1. Figuren viser rulleskitraseen (sort farge) og en foreløpig modell av planlagt erosjonssikring (grønn farge). Traseen er illustrert nærmere i tegningene V100-V104 som er vedlagt rapporten.

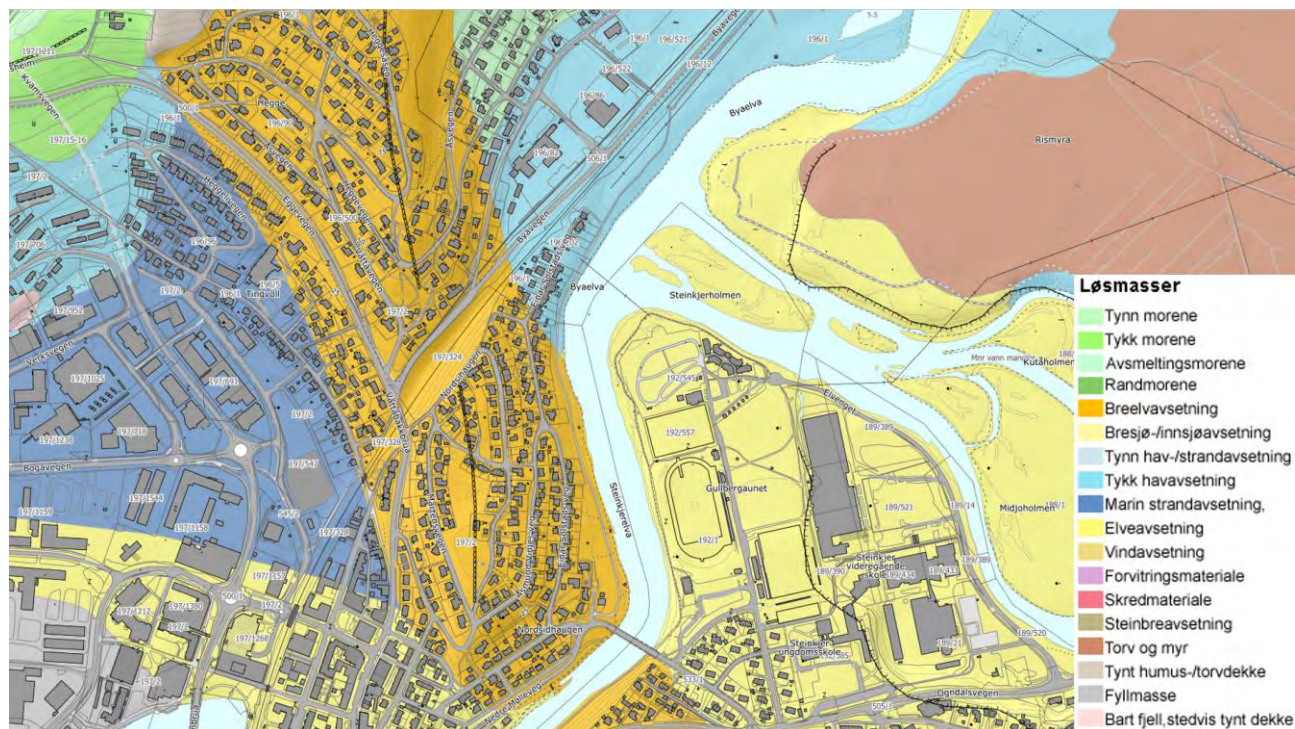
Overgangen fra morenegrunn til leirgrunn ved profil 450, samsvarer godt med kvartærgeologisk kart fra området (se Figur 2). I dette området viser kartet en overgang fra breelvavsetning (oransje farge) til tykk havavsetning (lyseblå farge).

Figur 2: Kvartærgeologisk kart. Modifisert fra NGU.no.

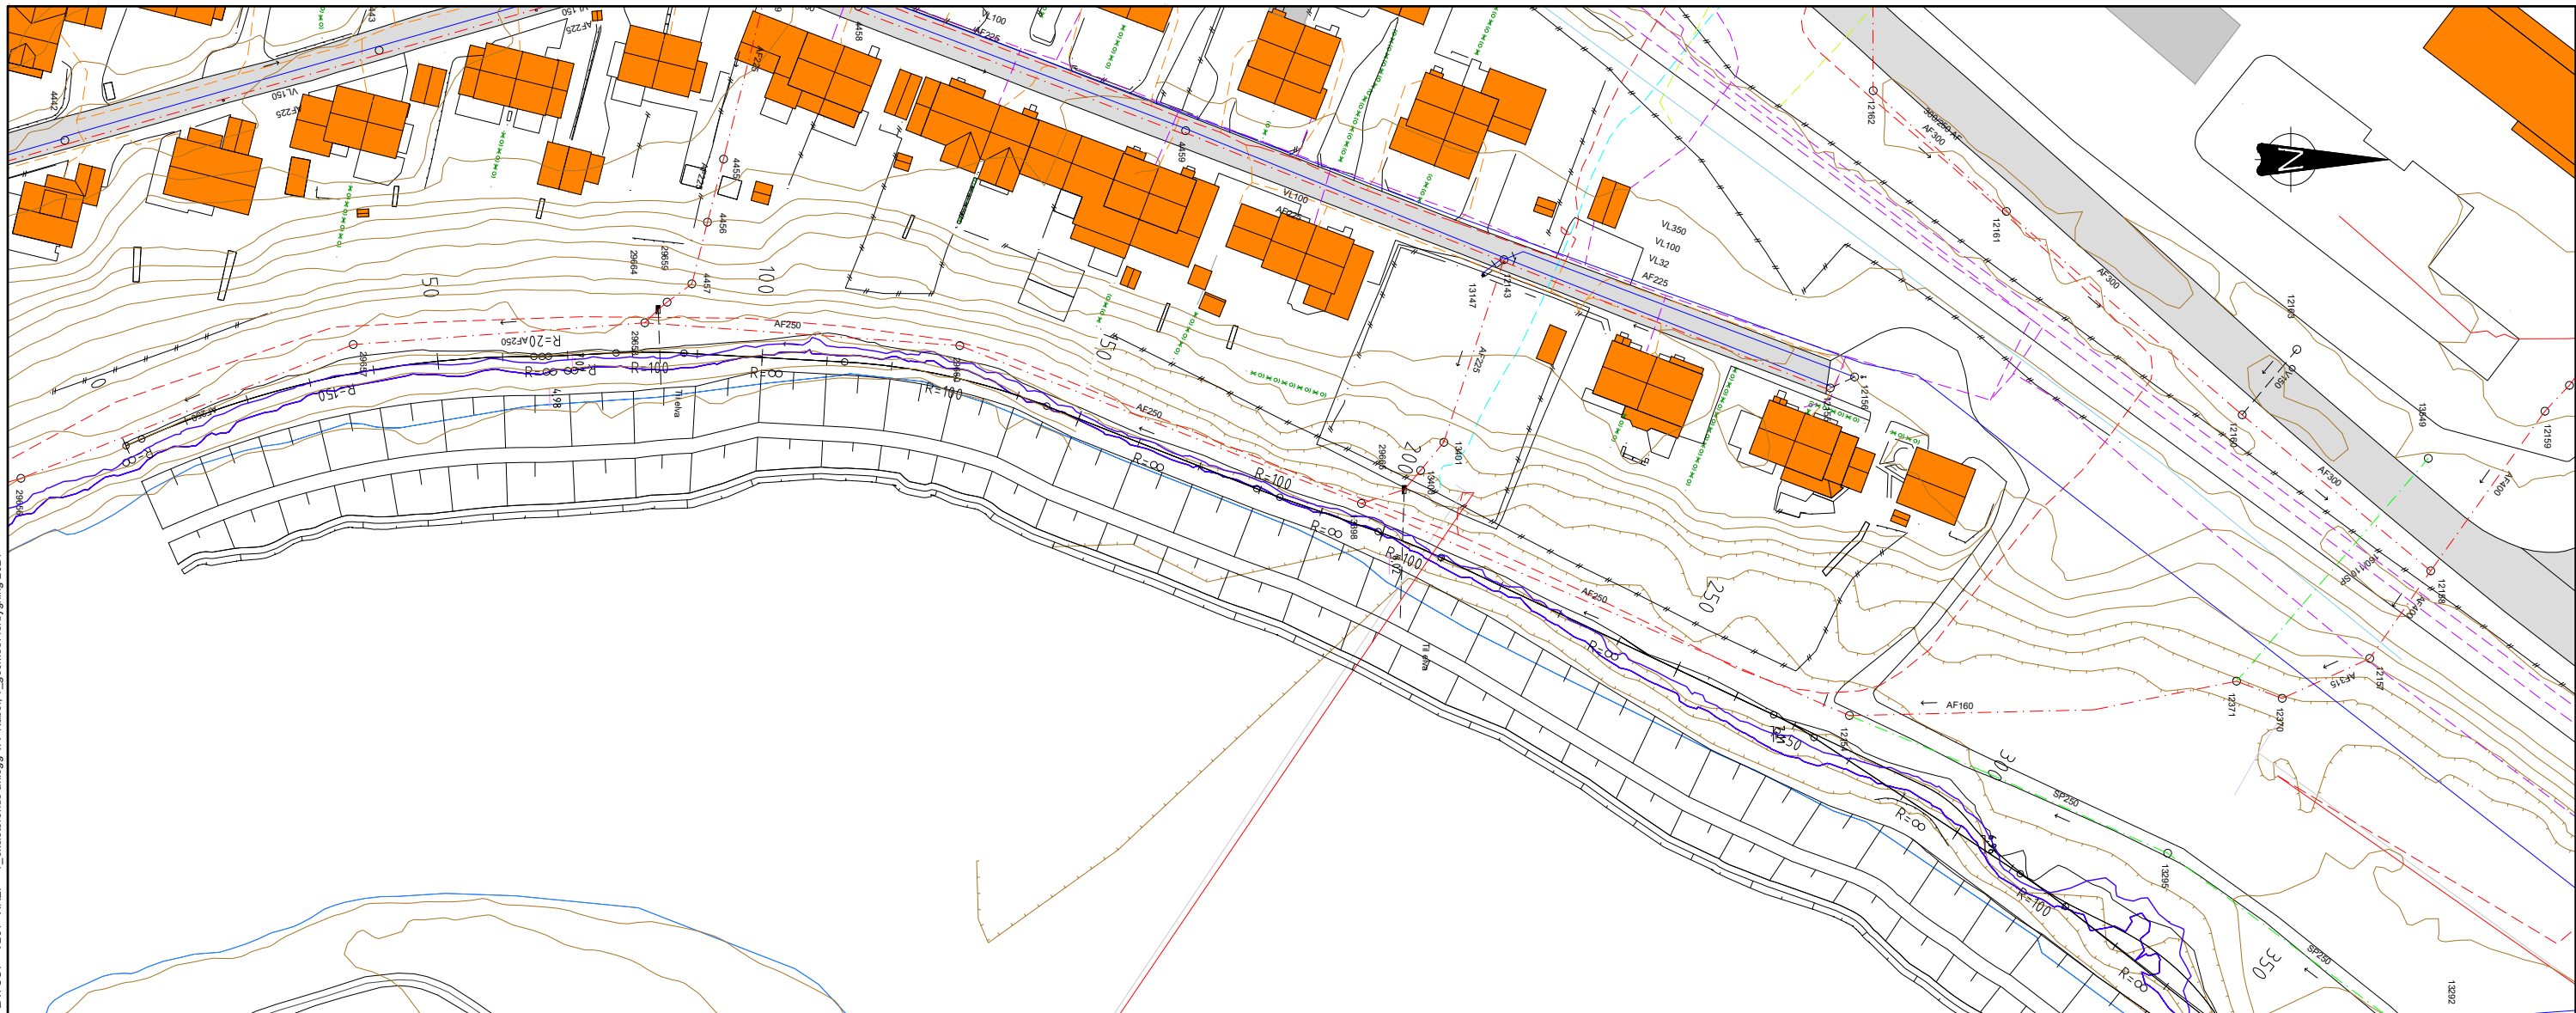
| | V200 | | |

- VIPS-data vil bli oversendt UTF entreprenør ifbm. anleggsoppstart
- Planlagt utfylling er vist med svart på tegningen, med tilhørende profilnummer.

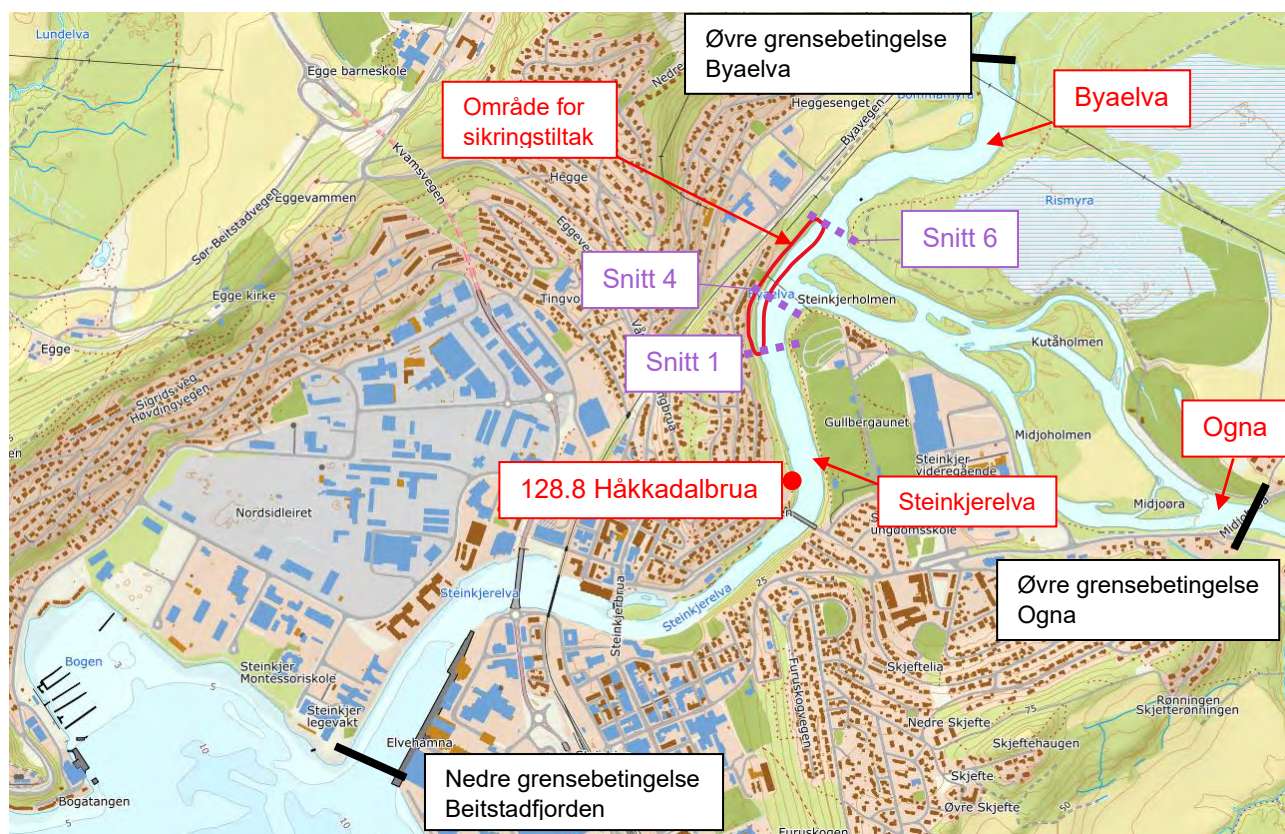
satt til 0.035 i elveløpet, 0.05 utenfor elveløpet og 0.1 for Steinkjerholmen og Midjoholmen etter NVEs rapport 3-2008 [2]. Grensebetingelsene vises i Tabell 1.

Figur 1 Grensebetingelser og området for sikringstiltak for Steinkjerelva.

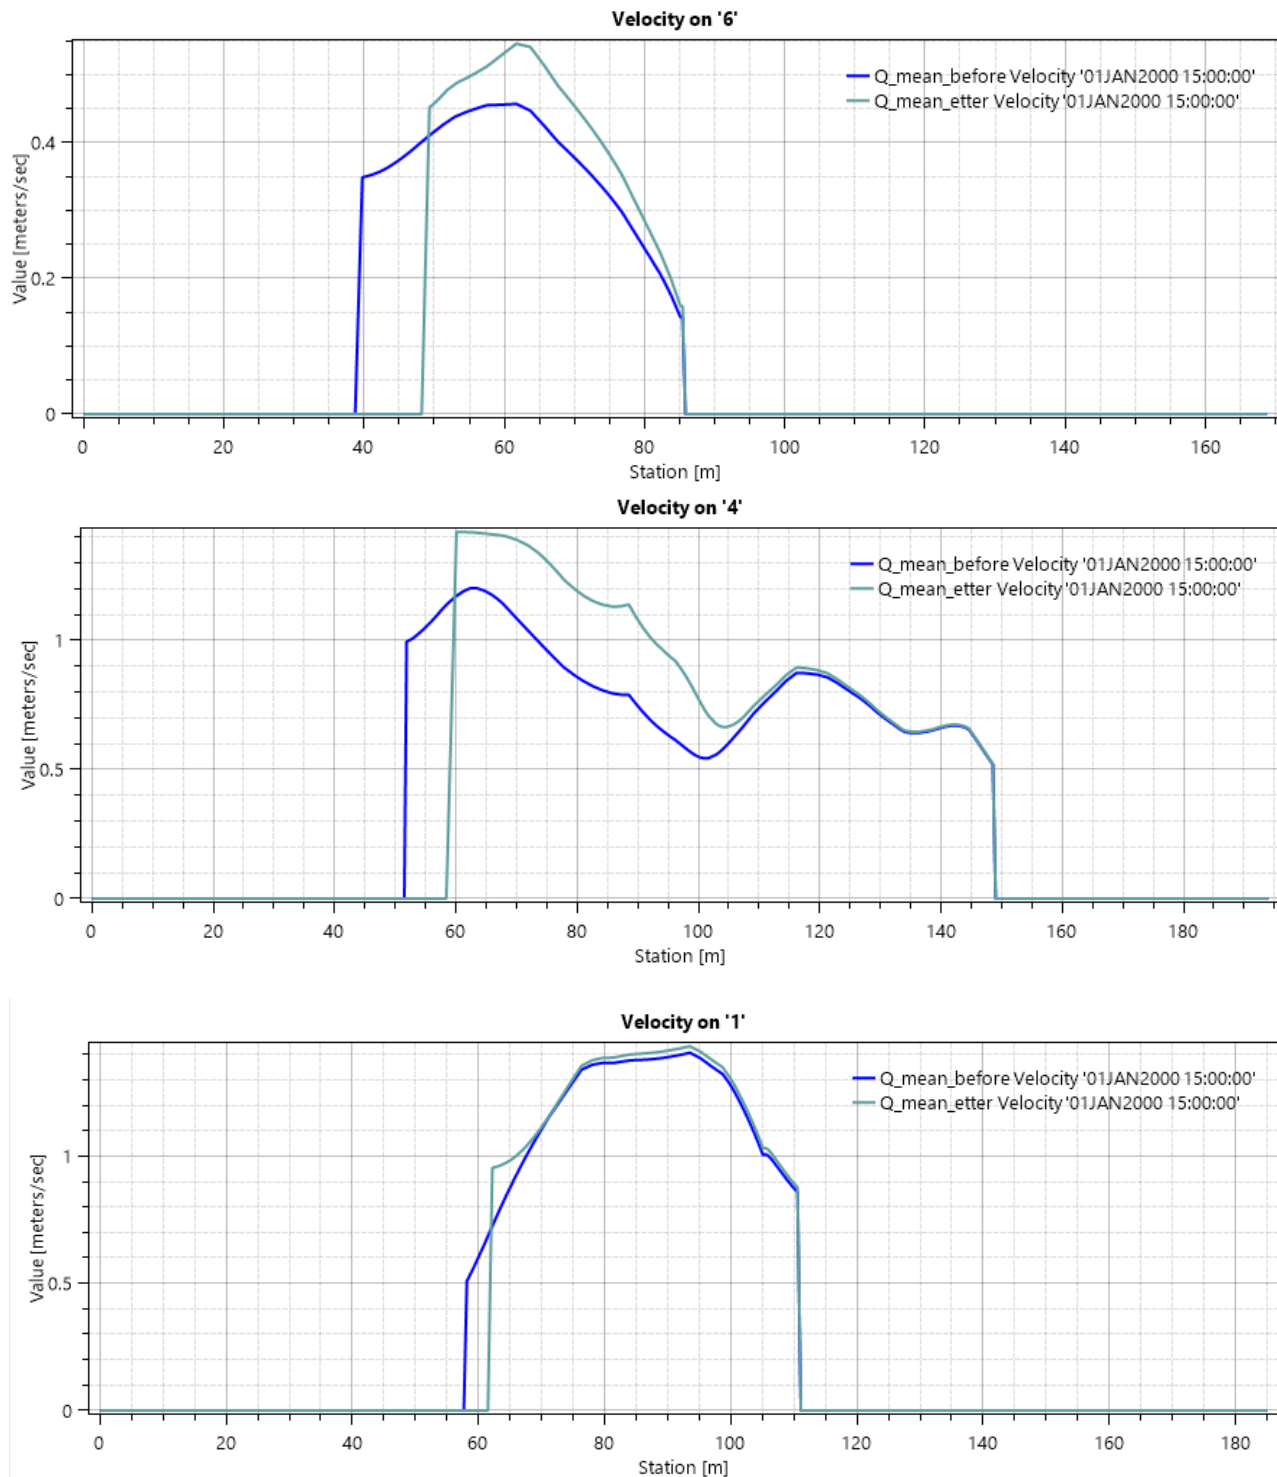
Mørkeblå linje er hastighet før sikringstiltak, lyseblå linje er hastighet etter sikringstiltak.
