Oppdragsgiver: **SKIGA AS**

Oppdragsnr.: **52303566** Dokumentnr.: **GEO-001**

## ► Skipavika næringspark - Vurdering av områdestabilitet (sikkerhet mot kvikkleireskred) i forbindelse med endring av reguleringsplan

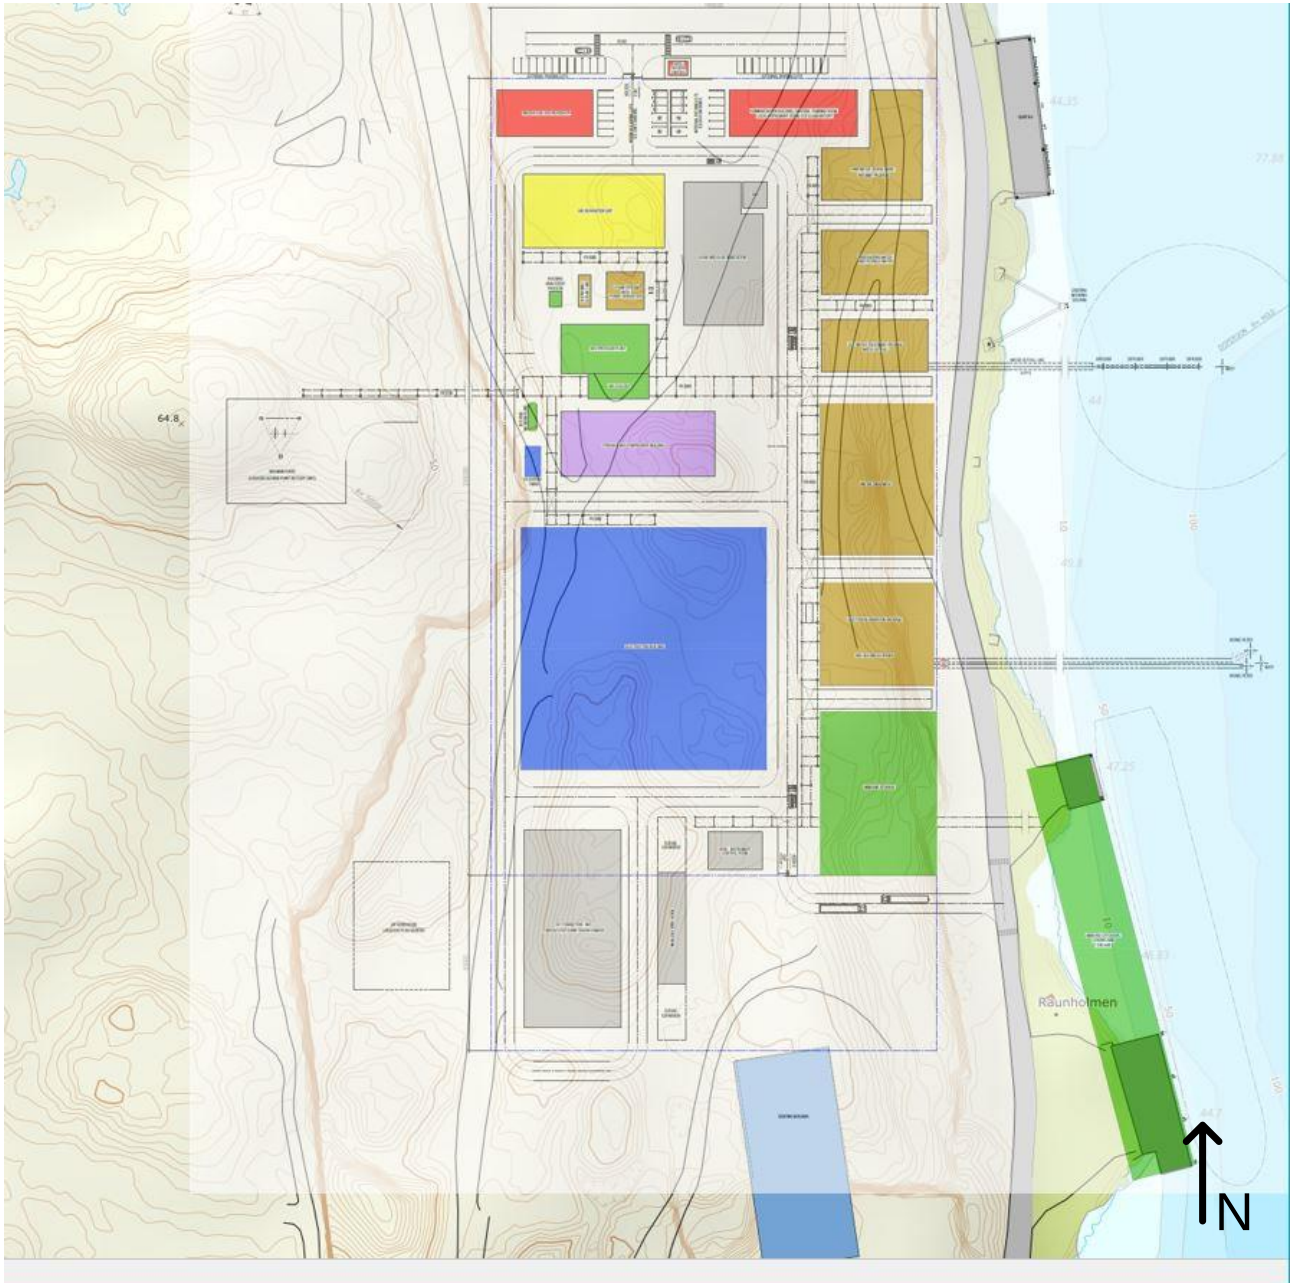
Figur 1-2: Layout av aktuelt anlegg for ammoniakkproduksjon.

fastsatt et layout for anlegget som er omsøkt til Direktoratet for samfunnssikkerhet og beredskap. Denne er vist i Figur 1-2 under.

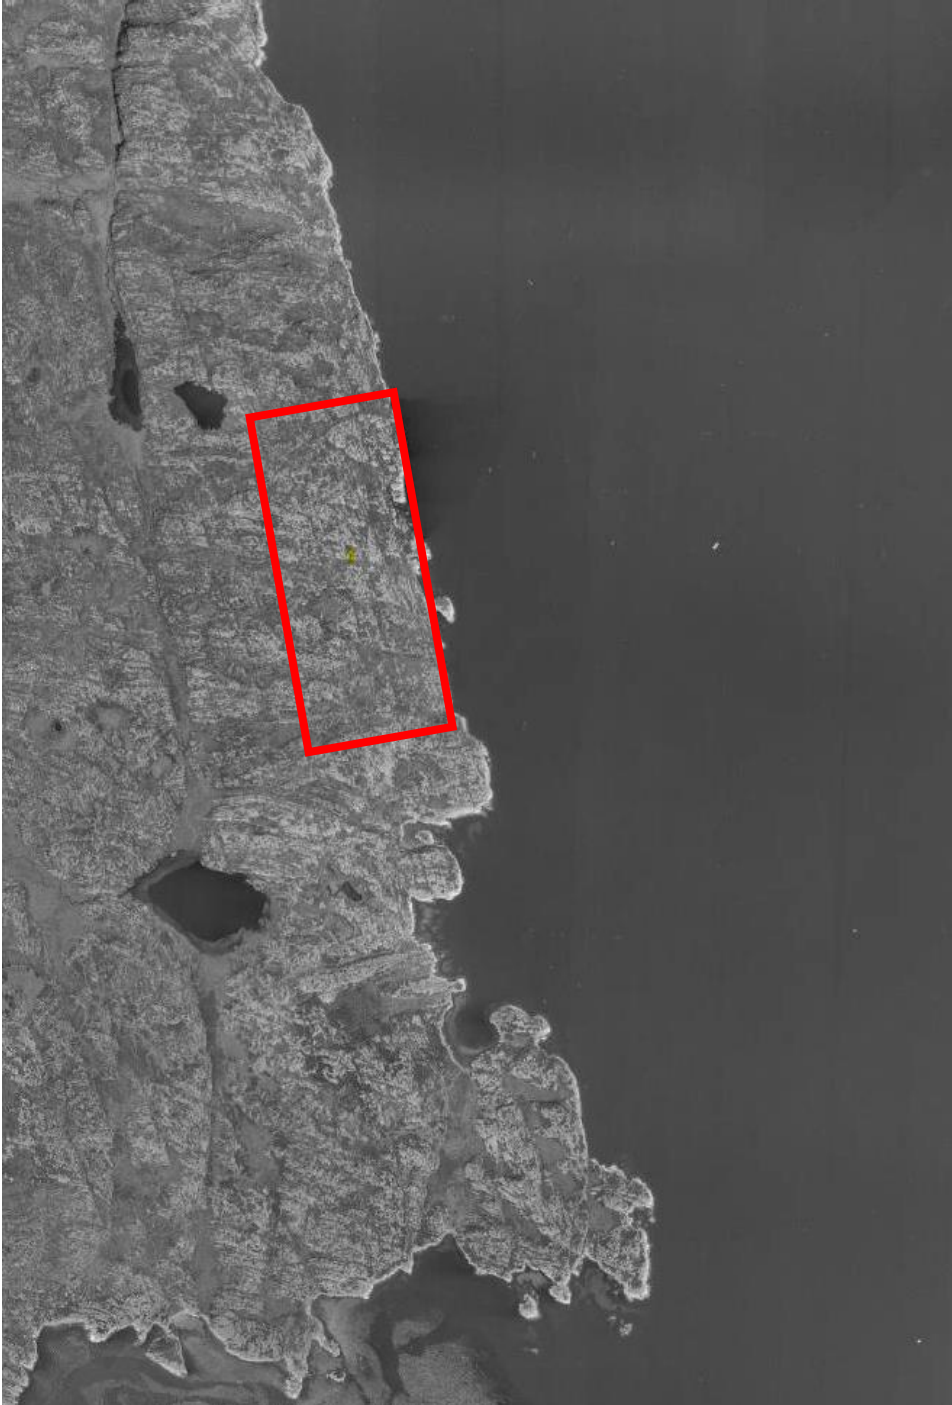
Figur 2-5: Historisk flyfoto fra området, tatt i 1974. Hentet fra [kart.finn.no](http://kart.finn.no). Tiltaksområde for ammoniakkanlegg markert med rød firkant.

Historisk flyfoto fra 1974 (Figur 2-5) viser områdets opprinnelige terreng som et klassisk norsk skjærgårdslandskap med stedvis tynt vegetasjonsdekke over berg. De lysegrå partiene på flyfotoet indikerer bart fjell.

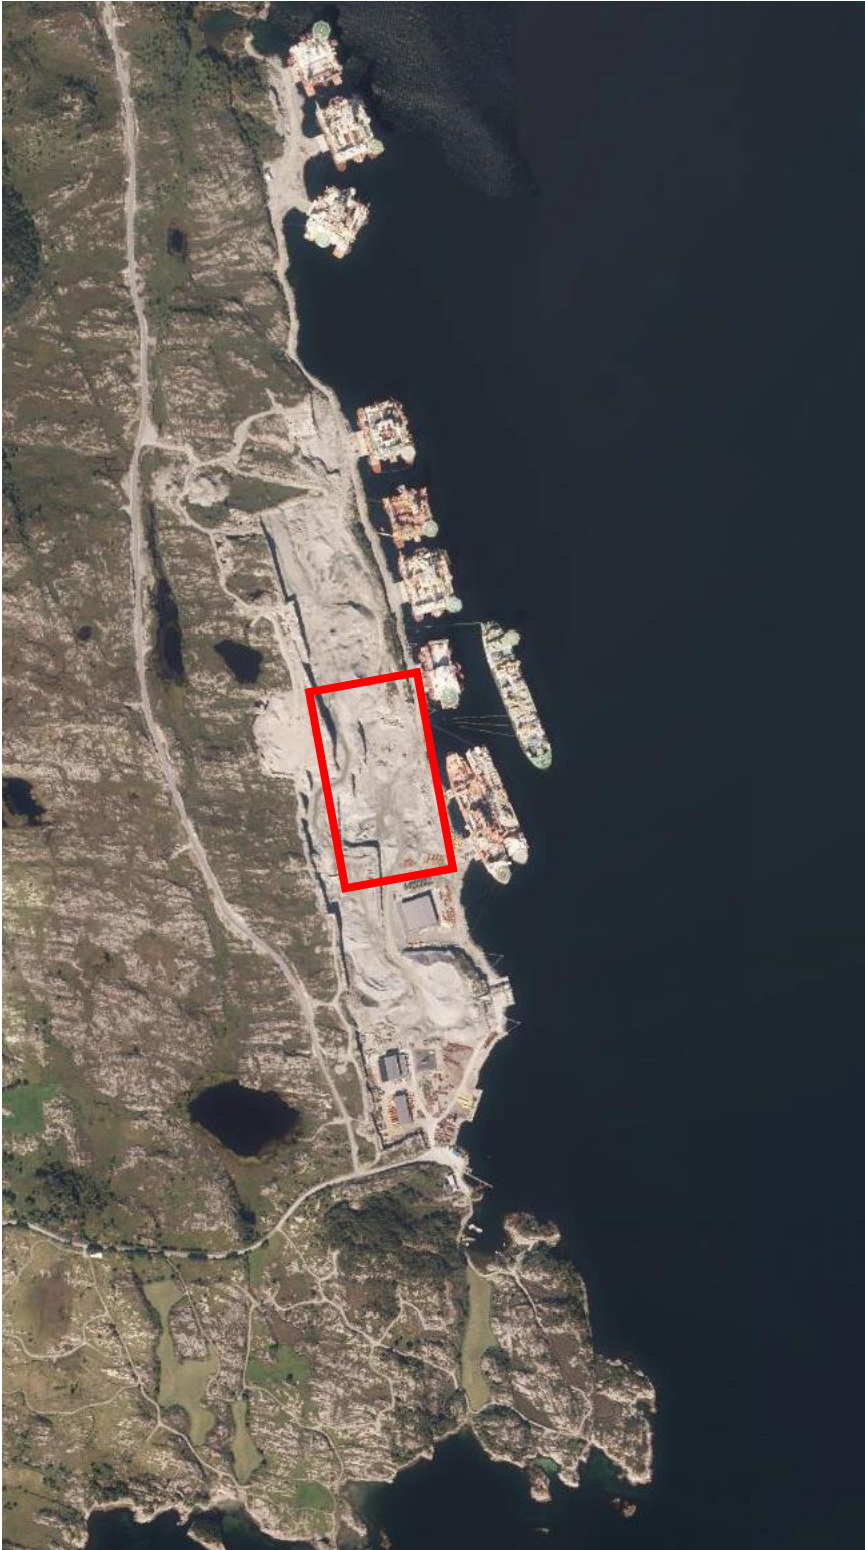
Figur 2-7: Flyfoto som viser nylig situasjon i planområdet. Flyfoto fra 2020. Hentet fra [kart.finn.no](http://kart.finn.no). Tiltaksområde for ammoniakkanlegg markert med rød firkant.

Flyfoto i Figur 2-7 er det mest oppdaterte grunnlaget. Det er fremdeles arbeid i området med berguttak for arrondering av tomter til næringsbebyggelse.

Terrenget er befart, og det er bekreftet at det er svært tynt dekke med løsmasser i området. Vegetasjonen i området består i hovedsak av lav lyngvegetasjon som ikke stiller krav til dypt jordsmonn. Det er videre bekreftet at alt areal der det er synlige terrenginngrep på flyfoto er berg i dagen, evt. berg i dagen med et lag knuste masser over.
