# Reguleringsplan Utøya

## 250493 Notat RIG01

### Sikkerhet mot naturpåkjenninger

Oppdragsgiver: Meta Landskap AS v/ Erik Myhr Munkebye  
Rapport: 250493 Notat RIG01 Sikkerhet mot naturpåkjenninger  
Rapporttype: Geoteknisk notat  
Stikkord: Reguleringsplan, områdestabilitet  
Euref UTM: Sone 32V – Ø569580, N6654695

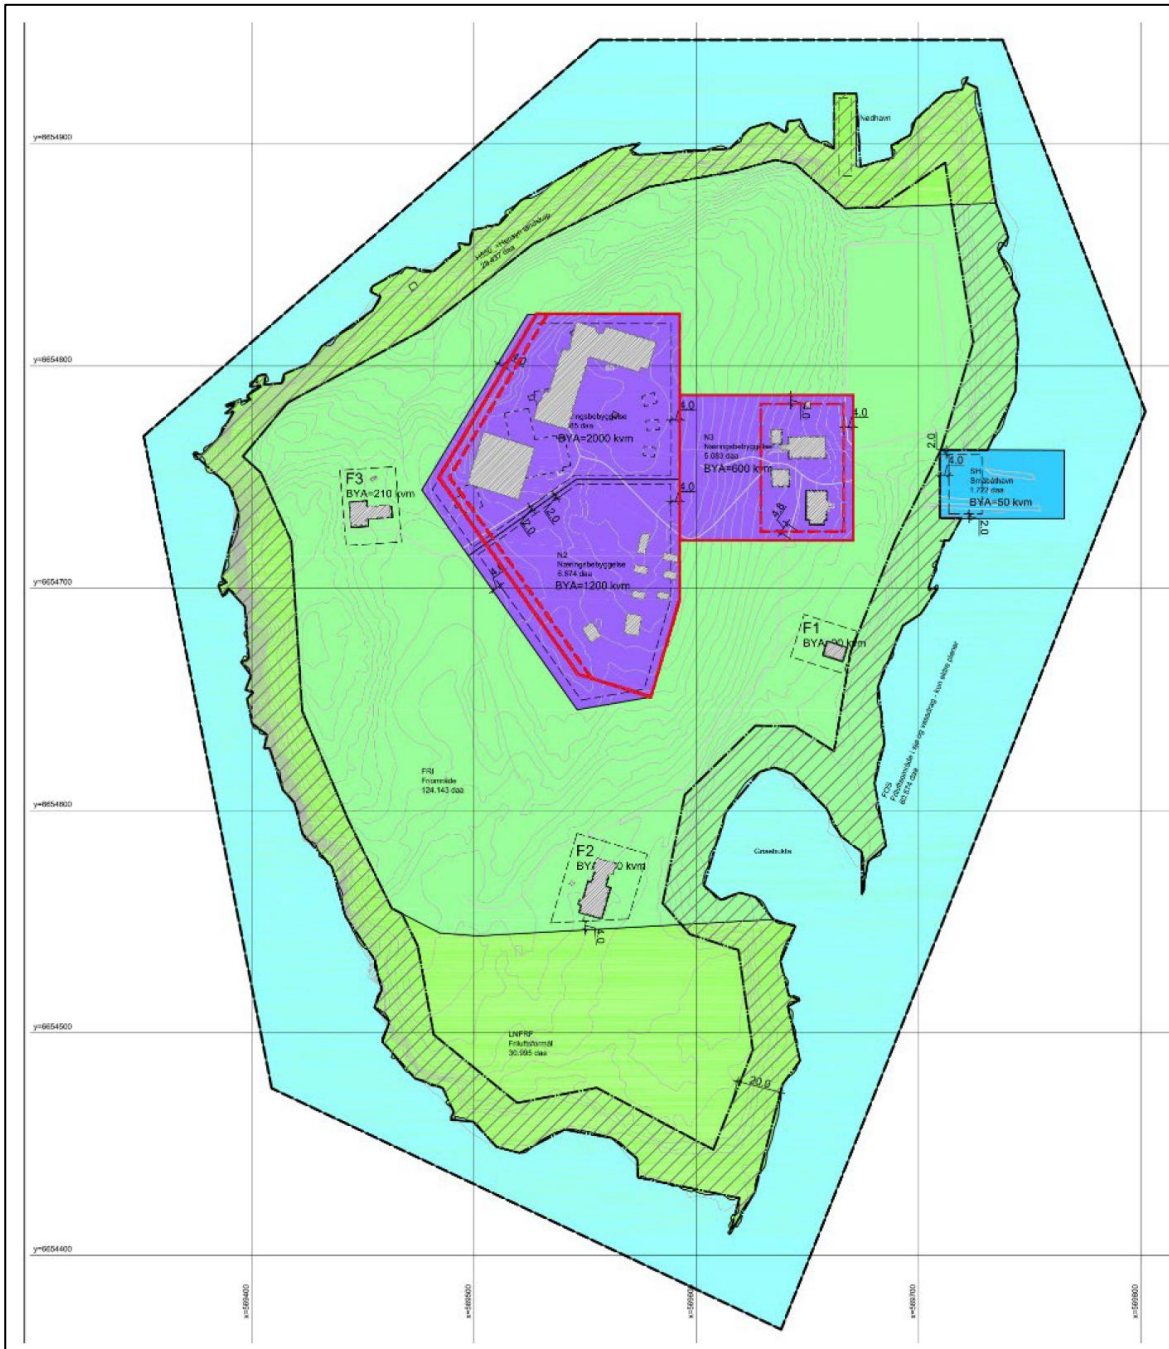
Figur 1.2: Foreslått planendring. Røde linjer skisserer planlagt endring av formåls- og byggegrenser.

Plassering av Utøya er vist på figur 1.1, og foreslått planendring er vist på figur 1.2.
