RAPPORT 634227-01-SKRED-01

# Skredfareutredning Ramnflaugen

## Reguleringsplan

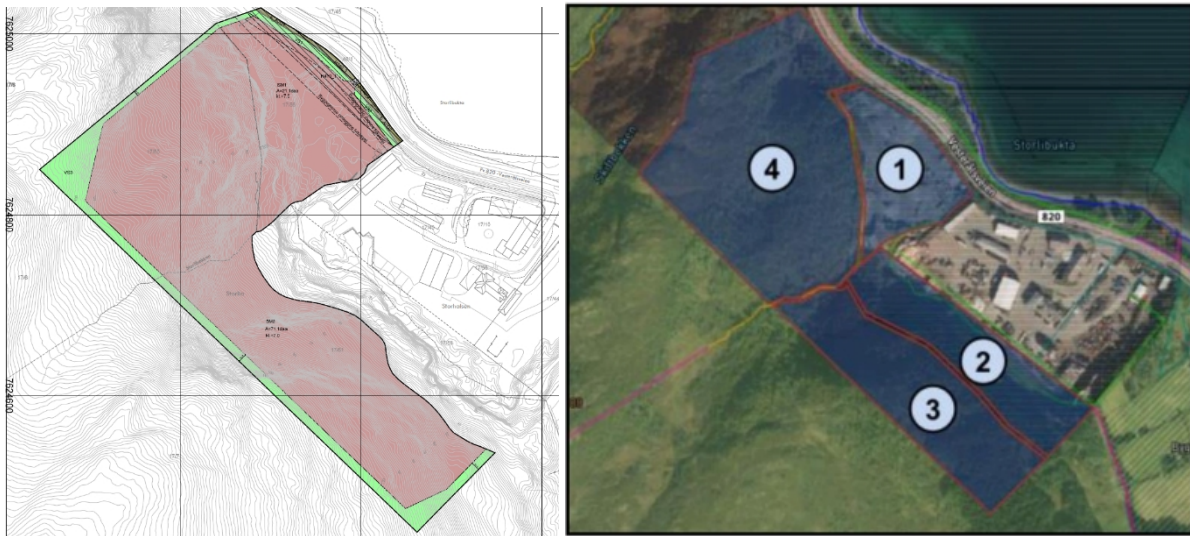
Figur 1: Venstre: utsnitt av plankart til reguleringsplan. Høyre: områdeoversikt. 1: eksisterende masseuttak, hvor det planlegges midlertidig bebyggelse. 2: Tidligere regulert område hvor det skal tas ut masser. 3 og 4: igangsatt prosesser knyttet til regulering og driftskonsesjon.

Figur 1 viser planområdet for det igangsatte arbeidet med regulering og driftsplan. I dag er det et eksisterende masseuttak, vist som område 1 i Figur 1. Det er også i dette området det planlegges midlertidige byggverk. Område 2 er tidligere regulert for masseuttak, og her skal det tas ut masser i forkant av masseuttaket i området som reguleres nå (område 3 og 4). Før masseuttaket i område 3 og 4 skal det også etableres en voll for å skjerme bygningene på flaten nedenfor mot steinsprut ved sprengning. Oppå vollen skal det etableres en driftsveg som skal gå til toppen av planlagt masseuttak, se Figur 2. Uttak av masser i område 3 og 4 planlegges ovenfra og ned.

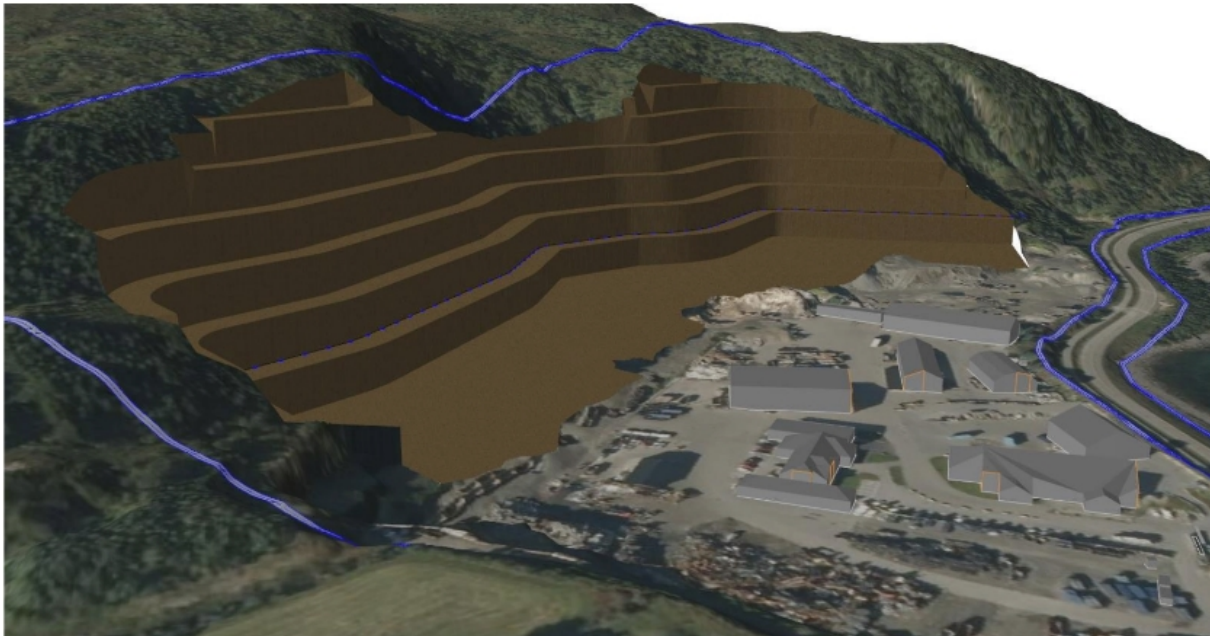
Figur 3: Illustrasjon som viser planlagt terreng etter ferdig masseuttak.

På sikt skal det tas ut masser i store deler av skredfarlig terreng. Denne vurderingen tar hensyn til eksisterende naturlig terreng. Fremtidig pallert terreng er vist i Figur 3.

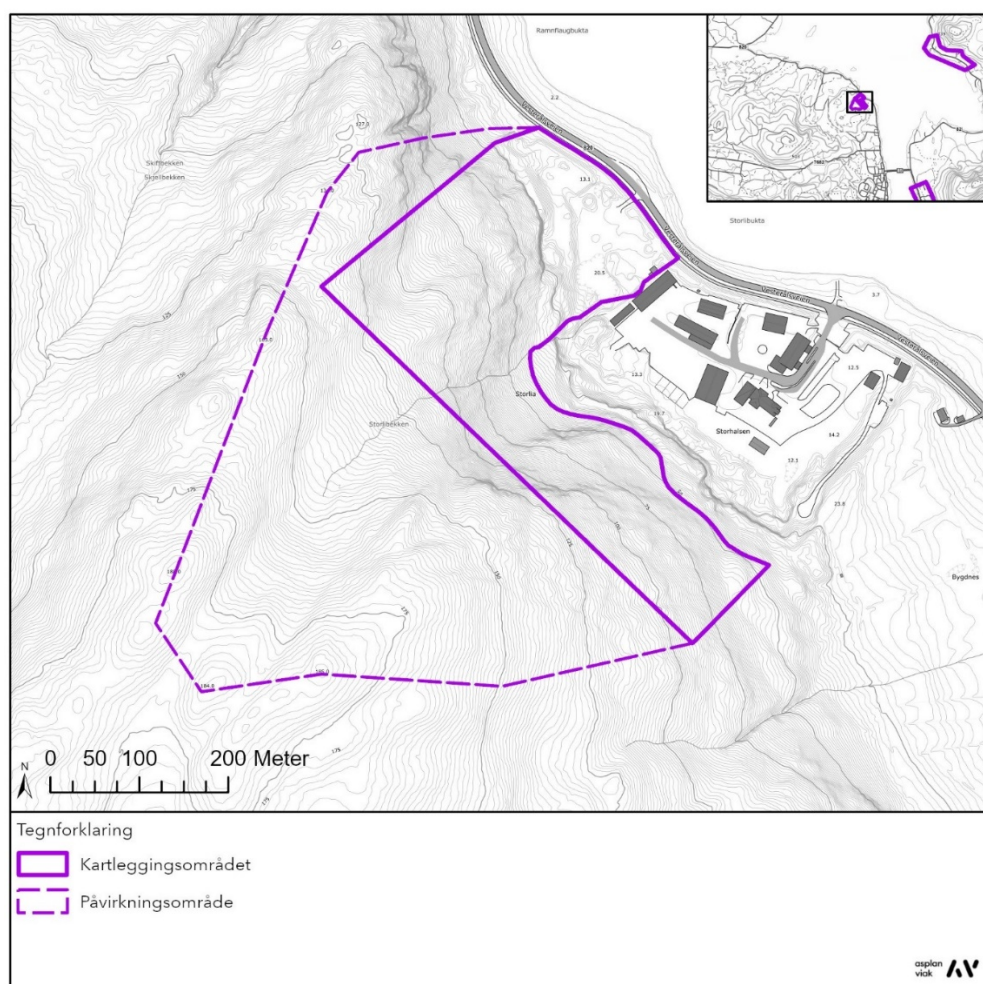
Figur 4: Topografisk oversiktskart.

Planområdet ligger ved, og på oversiden av, Ramnflauget masseuttak i Sortland kommune, og strekker seg fra Vesterålsvegen (8 moh.) i nord, opp til ca. 140 moh. i skråningen sørvest for vegen. Terrenget i området strekker seg videre oppover til topper på rundt 185 moh., se Figur 4 og Figur 5.

Planområdet er i denne rapporten heretter omtalt som kartleggingsområdet. Påvirkningsområdet er området som kan generere skred mot kartleggingsområdet. Kartleggingsområdet består i stor grad av områder med skog, samt et eksisterende masseuttak hvor det planlegges midlertidige byggverk. Øvre del av påvirkningsområdet ligger over tregrensen, med noe myr og noe tett skog i nedre del.

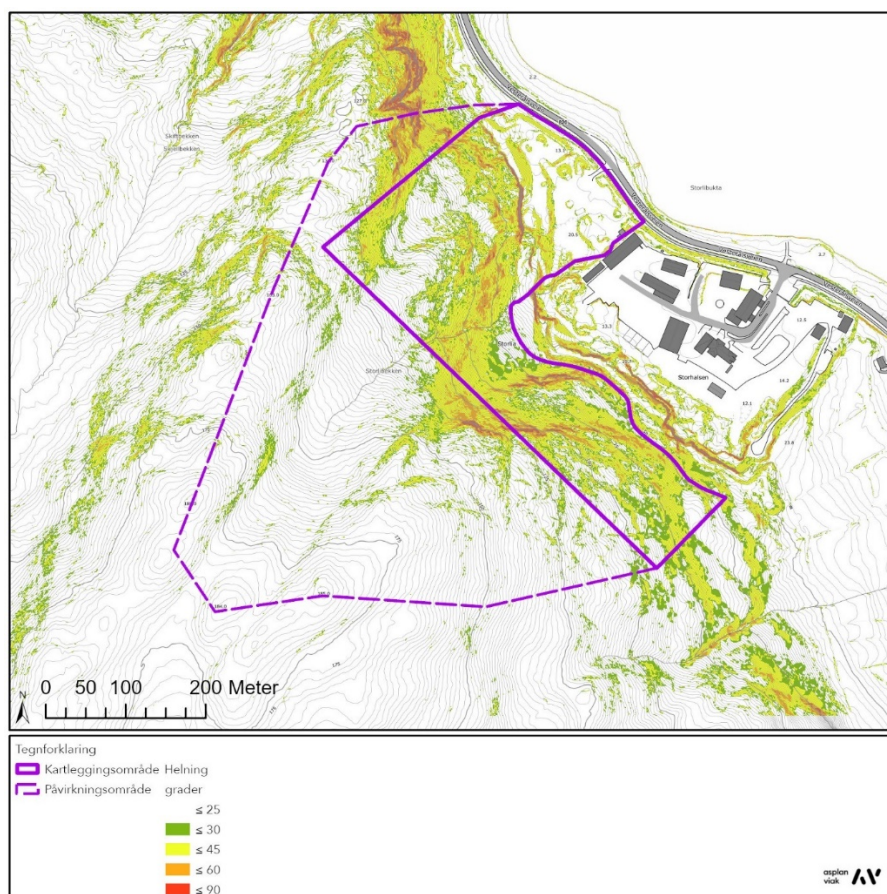
Figur 6: Terrenghelningskart.

Terrenghelningskart er vist i Figur 6 og vedlegg A. Terrenget i kartleggingsområdet heller generelt mot nordøst. I store deler av kartleggingsområdet er terrenghelningen mellom 30-45 grader, med noen slakere og brattere partier. I den delen av kartleggingsområder som består av et eksisterende masseuttak, er terrenget stort sett relativt flatt med en bratt bergskjæring fra det eksisterende masseuttaket i overkant. Som vist i terrenghelningskartet (Figur 6) er det flere skrentpartier innenfor kartleggingsområdet med en terrenghelning på 60-90 grader.

I påvirkningsområdet er terrenghelningen i hovedsak under 25 grader, men ned mot kartleggingsområdet er helningen stedvis brattere (over 30 grader). Det er to skrentpartier som er delvis innenfor påvirkningsområdet, med terrenghelning mellom 60 og 90 grader. I øvre del av påvirkningsområdet er det slakt terreng hvor store områder har terrenghelning under 10 grader.

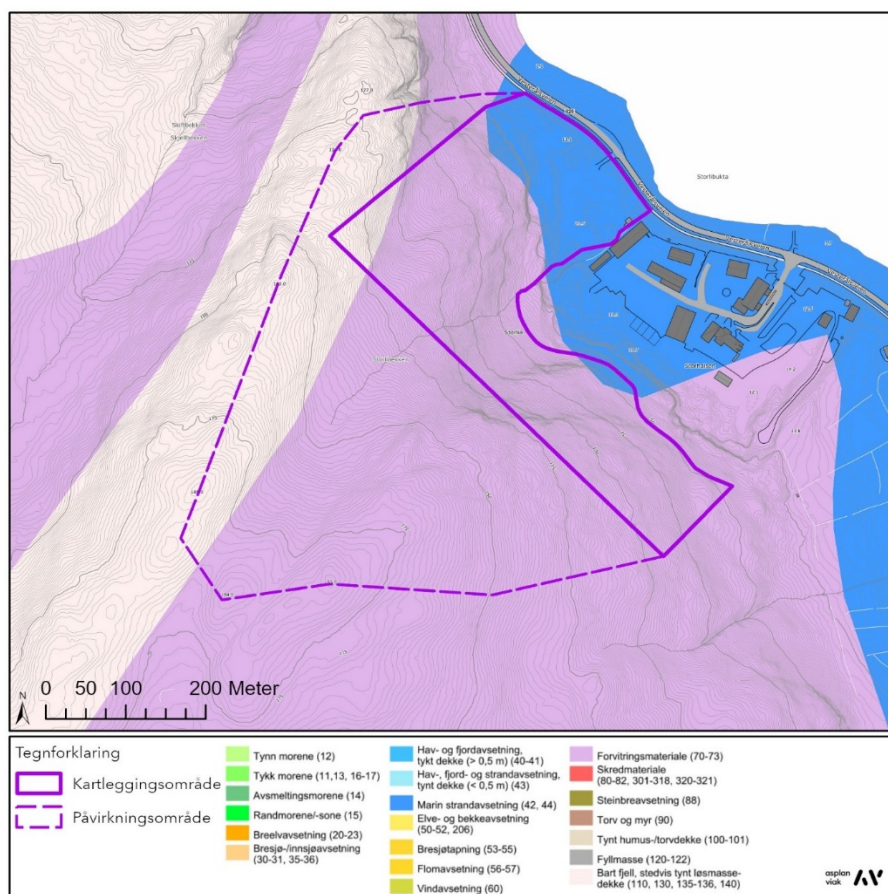
Figur 8: Utsnitt av NGUs løsmassekart (M 1:250 000).

Figur 8 viser utsnitt av NGUs løsmassekart (M 1:250 000). Kartets store målestokk indikerer at usikkerheten er relativt stor, og kartet bør kun brukes til å få et inntrykk av generelle trekk i området. Ifølge kartet består løsmassene i kartleggingsområdet av marine strandavsetninger og forvittringsmateriale. Store deler av påvirkningsområdet er kartlagt som forvittringsmateriale. Langs grensen til nordre del av påvirkningsområdet, langs en nordgående rygg, er det kartlagt bart fjell med stedvis tynt løsmassedekke. En grunnboring (fra GRANADA) utført omtrent 1,5 km sør for kartleggingsområdet i et område som er antatt dekket av forvittringsmateriale, har avdekket 1 m dybde til berg.

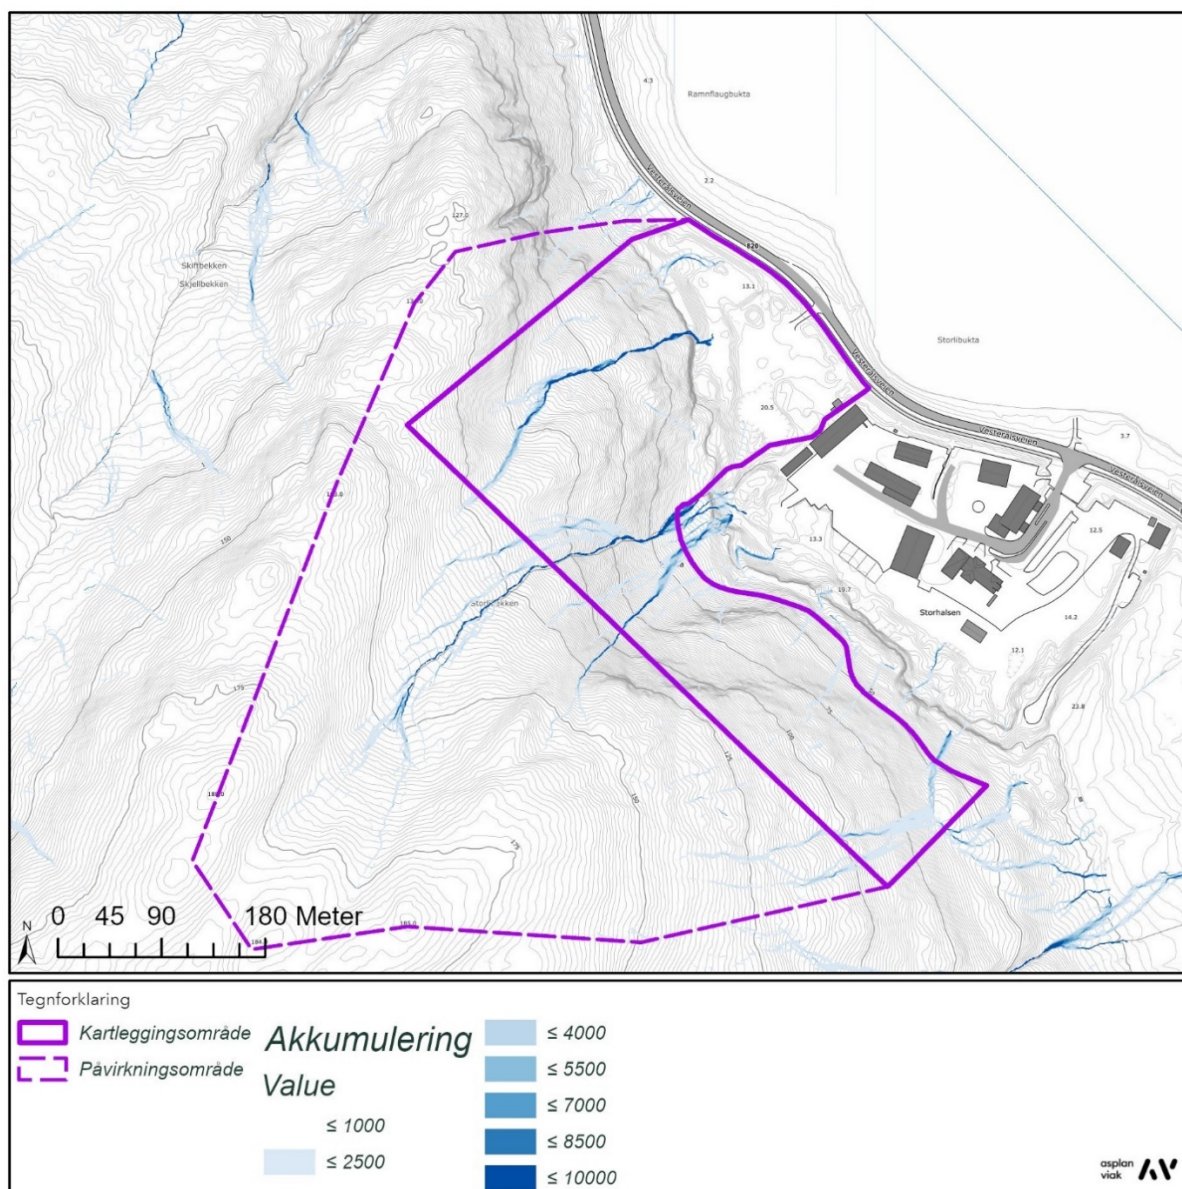
Figur 9: Dreneringsanalyse generert fra terrengmodell i ArcGIS Pro.

Figur 9 viser avrenningsanalyse generert fra nedlastet terrengmodell i ArcGIS Pro. Det aktuelle området for denne utredningen er ikke dekket av NIBIOS markfuktighetskart, og dette er derfor ikke inkludert i rapporten. Avrenningsanalysen viser i hovedsak tre bekkeløp innenfor kartleggingsområdet, samt noen flere løp med mindre akkumulering av vann.

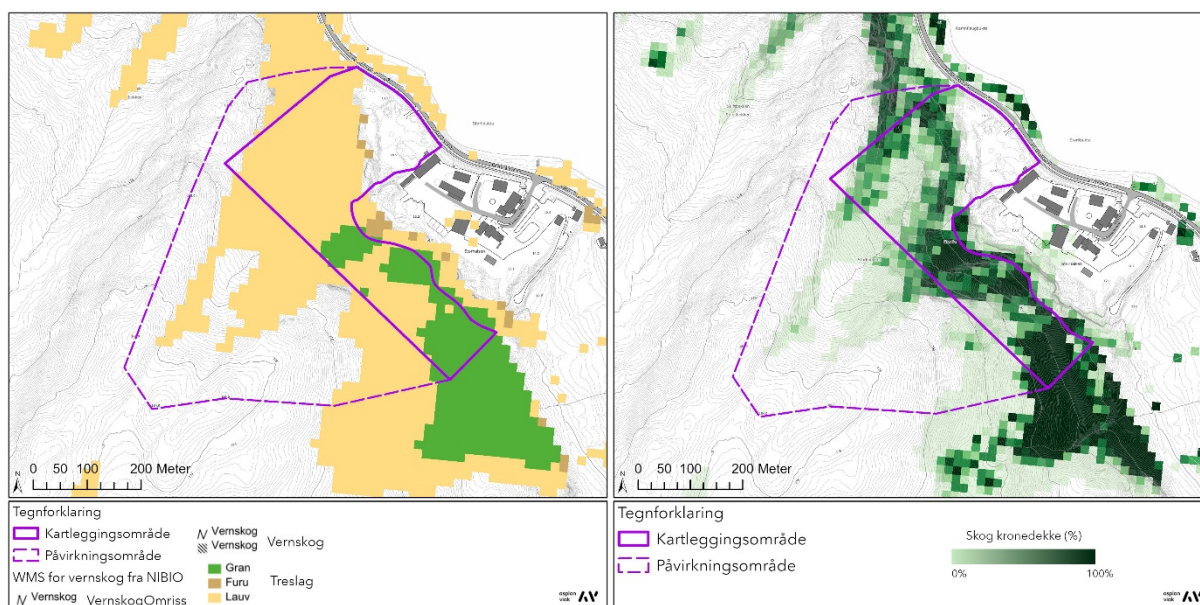
Figur 10: Venstre: skogtype og vernskog. Høyre: kronedekning [10].

Figur 10 viser skogtype for det aktuelle området, og kronedekningen. Fjellsiden i påvirkningsområdet er stedvis dekket av løvskog med lav kronedekning, og observasjoner fra foto viser et relativt åpent landskap med få trær (GPS-punkt 01-04, Tabell 6). I kartleggingsområdet er kronedekningen større, og opp mot 100% i sør. Kartleggingsområdet består av stort sett tett løvskog i nordre del, og et område i sørøst med tett granskog. Dette er vist på foto fra befaring (GPS-punkt 05, Tabell 6). Skogen er ifølge Figur 10 ikke definert som vernskog.

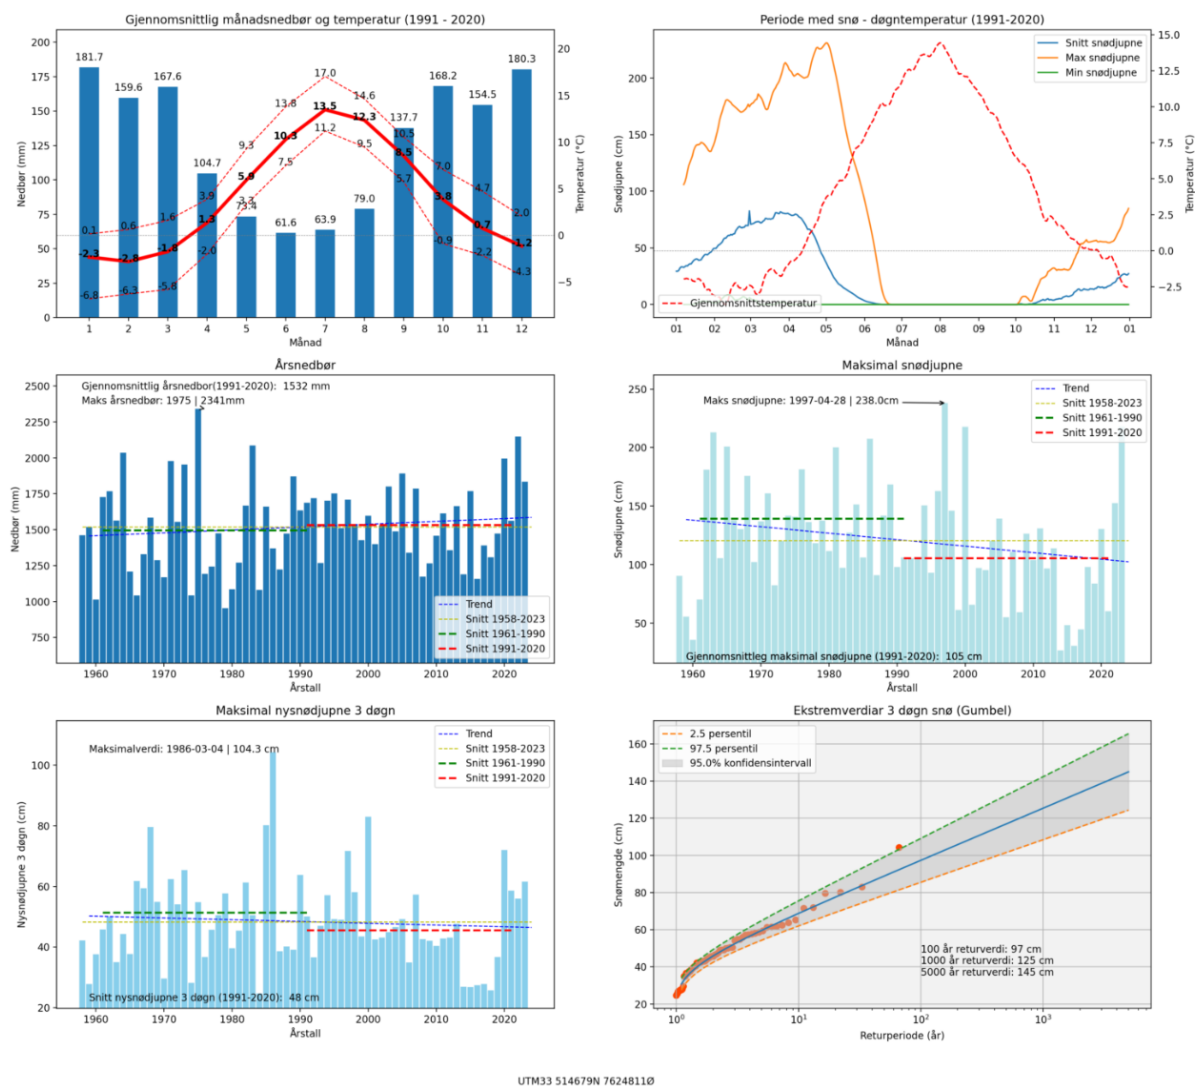
Figur 11: Sammenstilling av klimadata.

mai-august. Gjennomsnittlig årsnedbør for området er 1532 mm, med en økende trend. Gjennomsnittlig maksimal snødybde er 105 cm (ca. 150 moh.), med en minkende trend.

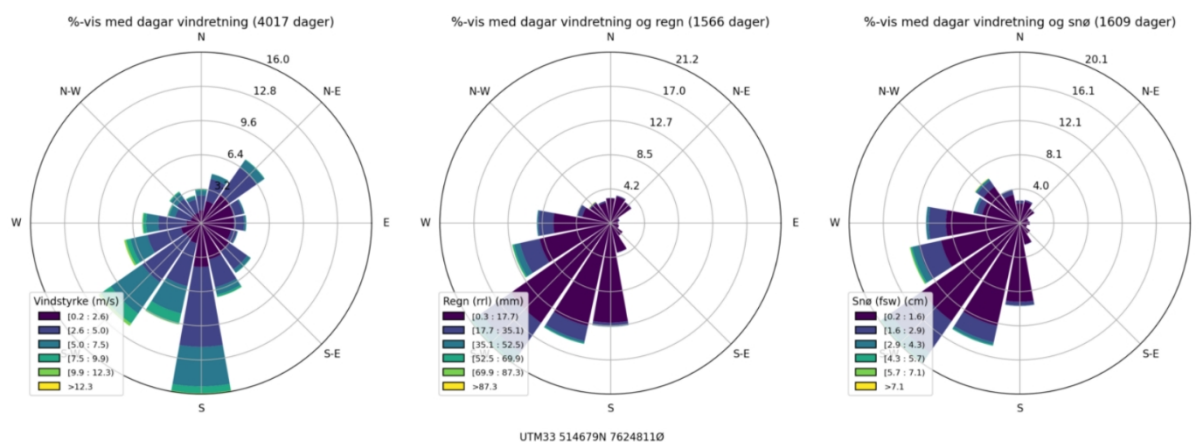
Figur 12: Vindroser. Venstre: generell vindretning. Midtre: vindretning ved regn. Høyre: vindretning ved snø.

Figur 12 presenterer vinddata og vind i kombinasjon med nedbør. I påvirkningsområdet er det flest dager med vind fra sør-sørvestlig retning. Den mest intense vinden kommer fra sør. Ved regn og snø kommer vinden som oftest fra sørvest, også den mest intense vinden kommer herfra.

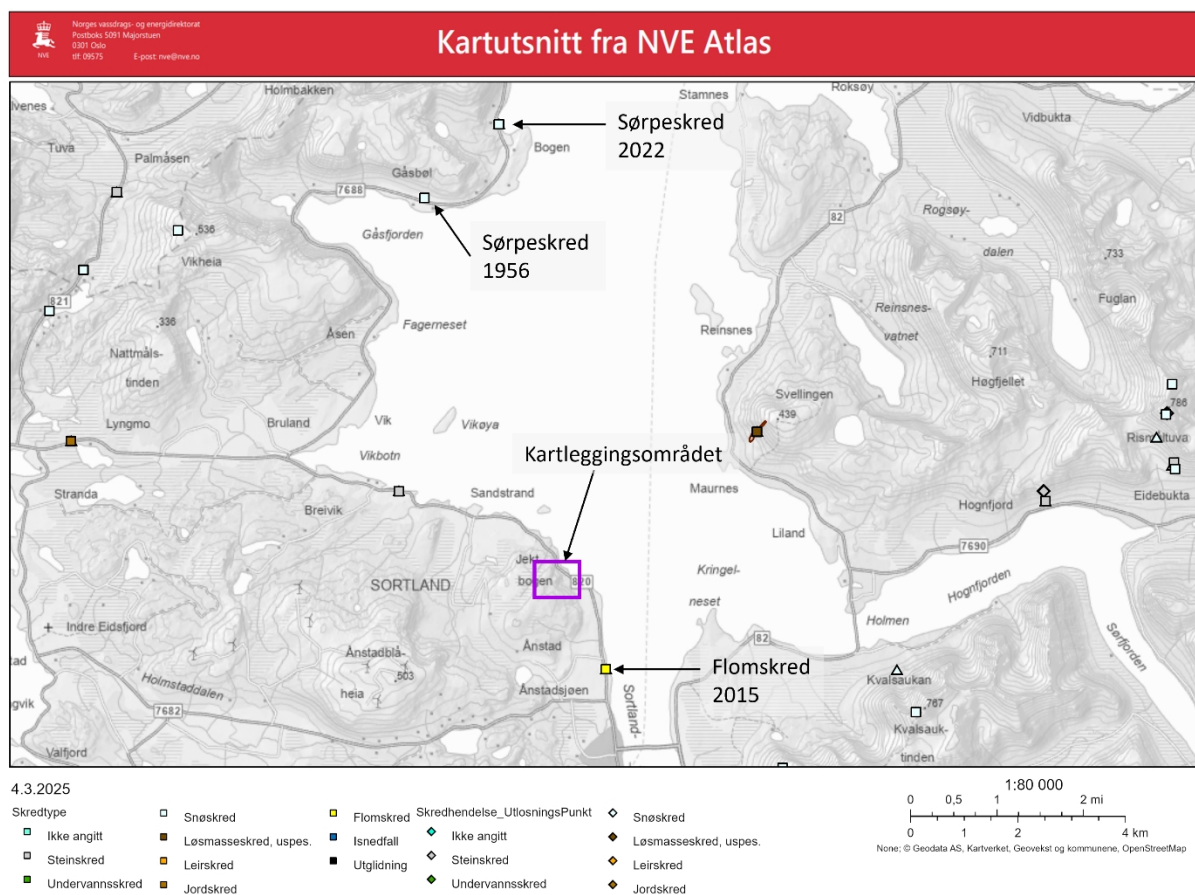
Figur 13: Registrerte skredhendelser i NVE Atlas [3].

| Dato | Skredtype | Avstand til kartleggingsområdet | Kommentar |
|---|---|---|---|
| 06.01.1956 | Sørpeskred | 7,5 km | «Sortland. Langøya. Torsdag 6. januar 1956 gjekk eit snøskred på Gåsbøl. Skredet losna i fjellet rett bakom bruka til Oskar Ovesen og Reidar Kaspersen. Skredet kom så nær bustadhusa at utdøra vart blokkert. Fjøs og uthus vart knuste, og 2 kyr, 2 sauer og 1 kalv vart drepne. Også ein bil vart knust. Mykje av innmarka vart øydelagt. Det var ein noko uventa skredplass. Det hadde vor mildver og flaum forut, slik at det hadde sannsynlegvis laga seg ei demme oppe i fjellet som så braut ut. Dette var truleg eit sørpeskred eller jordblanda skred.» [3] |

| 27.02.2022 | Sørpeskred | 8,5 km | «Sørpeskred i Gåsfjorden, Langøya, Sortland. Skred har truffet veg. Registrert i RegObs "Sørpeskred på FV7688 løsnet fra vegskjæring 0-50m. Anslått skredvolum på veg: <100m <sup>3</sup> . Blokkert veglengde: 10-50m. Stengt for all trafikk på FV7688 mellom 27.02.2022 kl. 17:00 og 28.02.2022 kl. 00:00". Hendelsen er omtalt i media som et 30 meter bredt skred som sperret veien.» [3] |

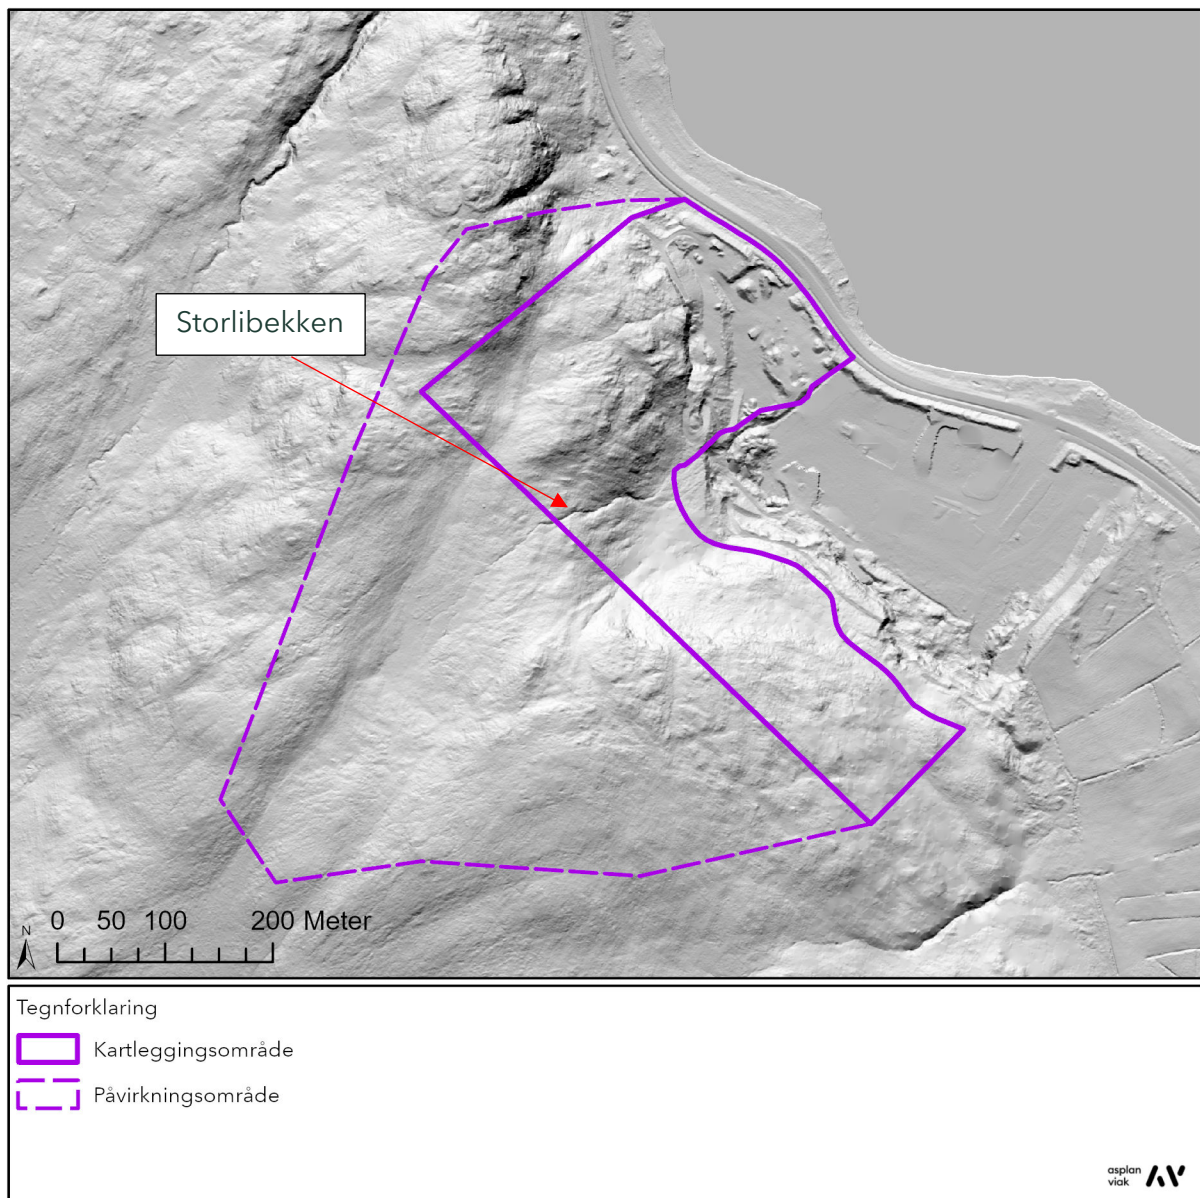
Figur 14: Skyggekart.

Ved studie av skyggekart er det observert en mindre vifte ved utløpet av Storlibekken, som enten kan være avsetninger av et mindre flomskred, eller avsetninger fra erosjon og massetransport langs bekken over tid. Ut over dette er det ikke observert tydelige spor etter tidligere skredhendelser, hverken skredbaner eller avsetninger, se Figur 14. Historiske flyfoto viser heller ingen tegn til tidligere skredhendelser.

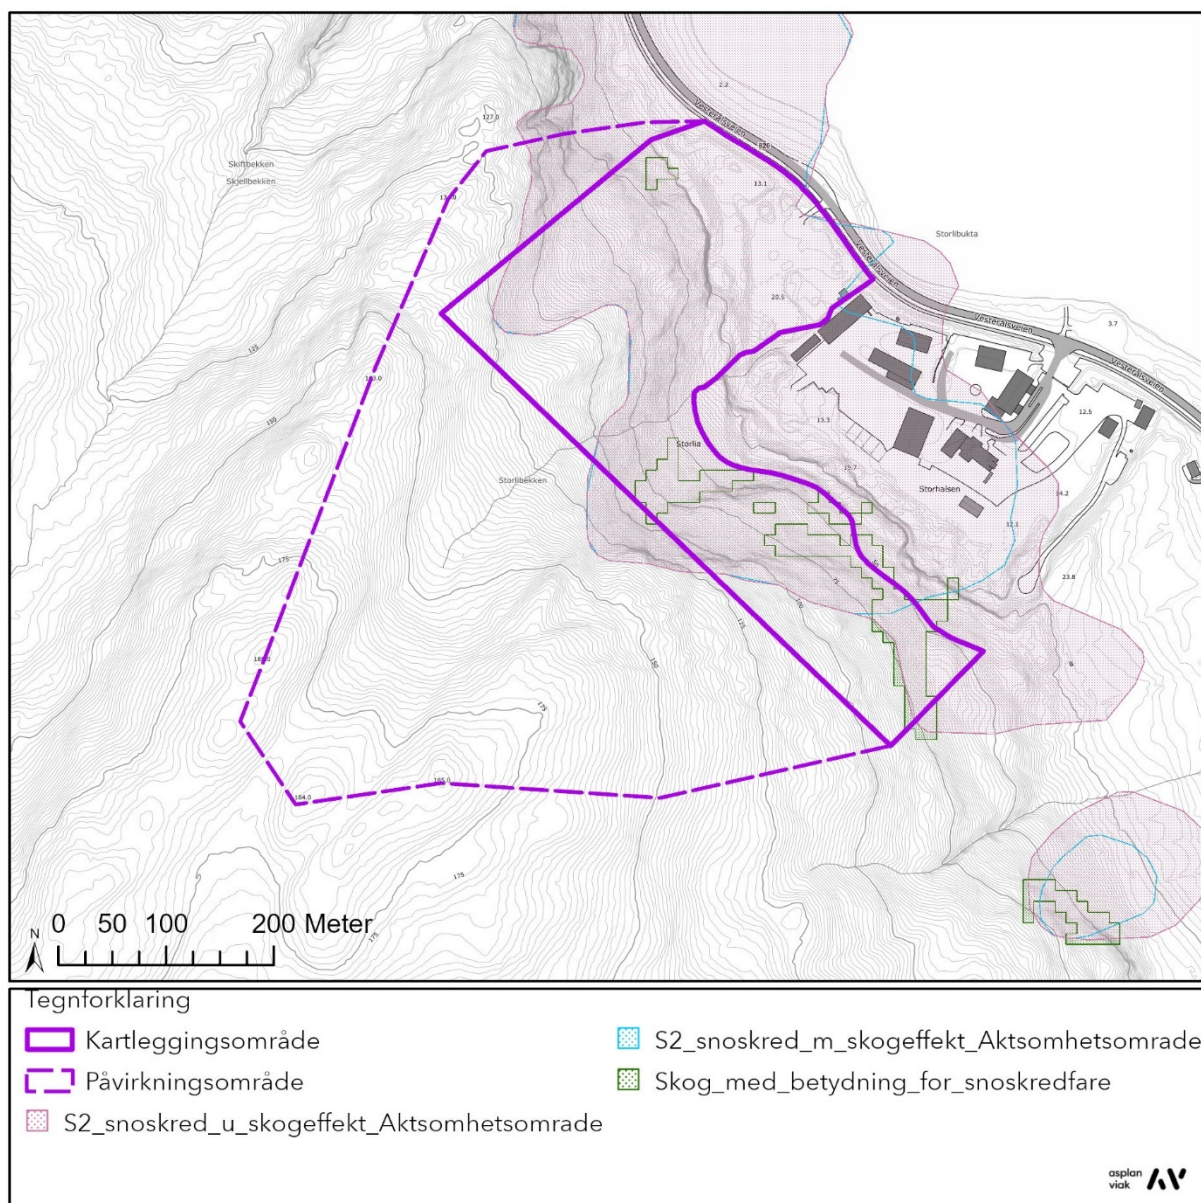
Figur 15: NVEs aktsomhetskart for snøskred (S2 med og uten skog).

Store deler av kartleggingsområdet ligger innenfor NVE sitt aktsomhetskart for snøskred (S2 med og uten skog), se Figur 15. Kartleggingsområdet berøres også av NVE sitt aktsomhetskart for jord- og flomskred, se Figur 16. Området berøres ikke av NVE sitt aktsomhetskart for steinsprang.

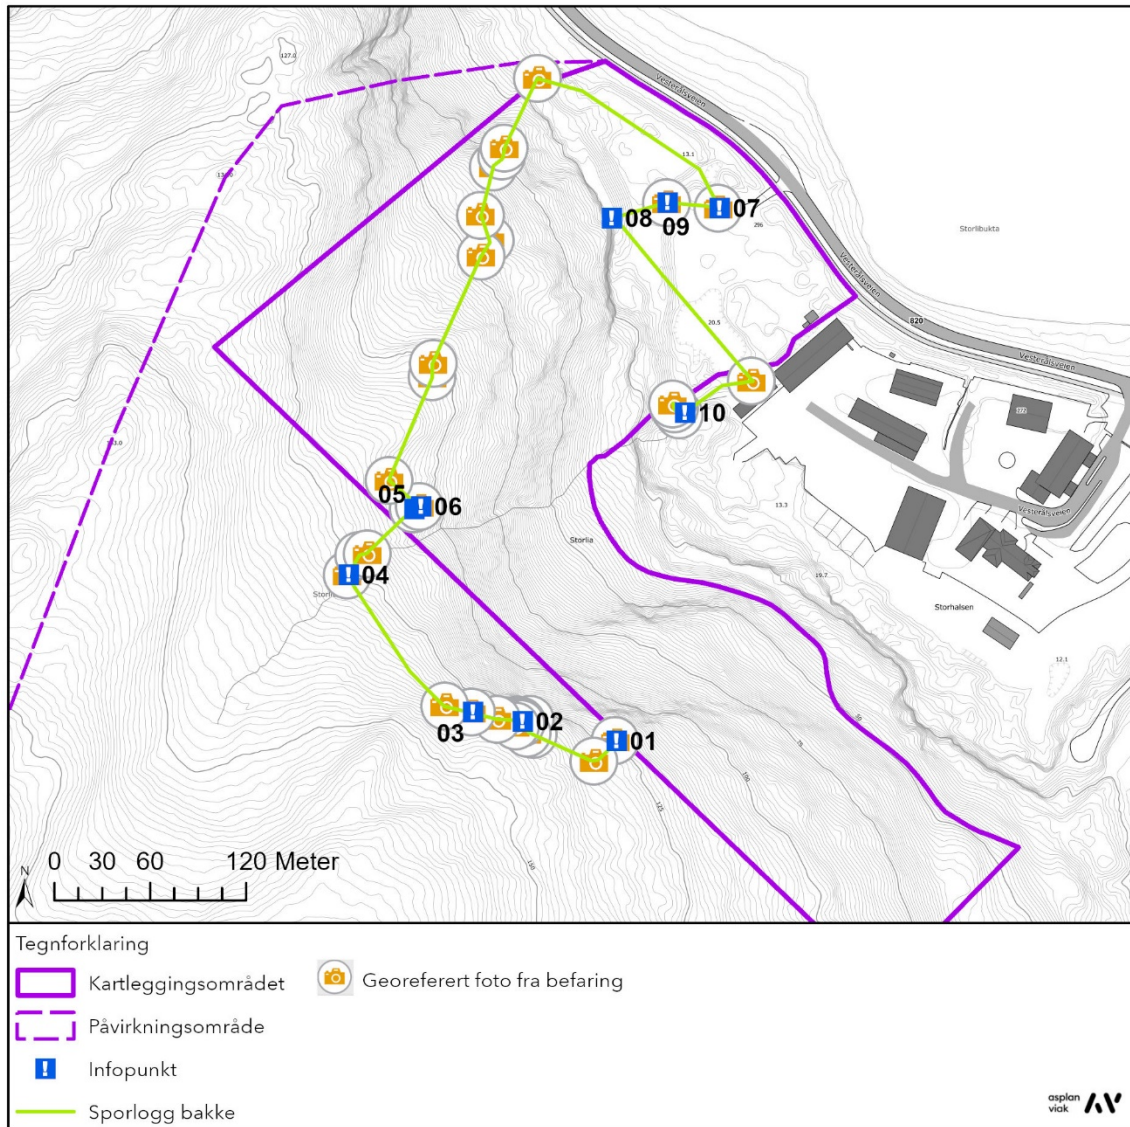
Figur 17: Georefererte foto fra befaring. Infopunkt er beskrevet nærmere i Tabell 6. Sporlogg er tegnet etter georefererte foto.

Relevante observasjoner fra befaringen er oppsummert i Tabell 6, med henvisning til GPS-punkt vist i Figur 17. Registreringskart er vist i vedlegg B.

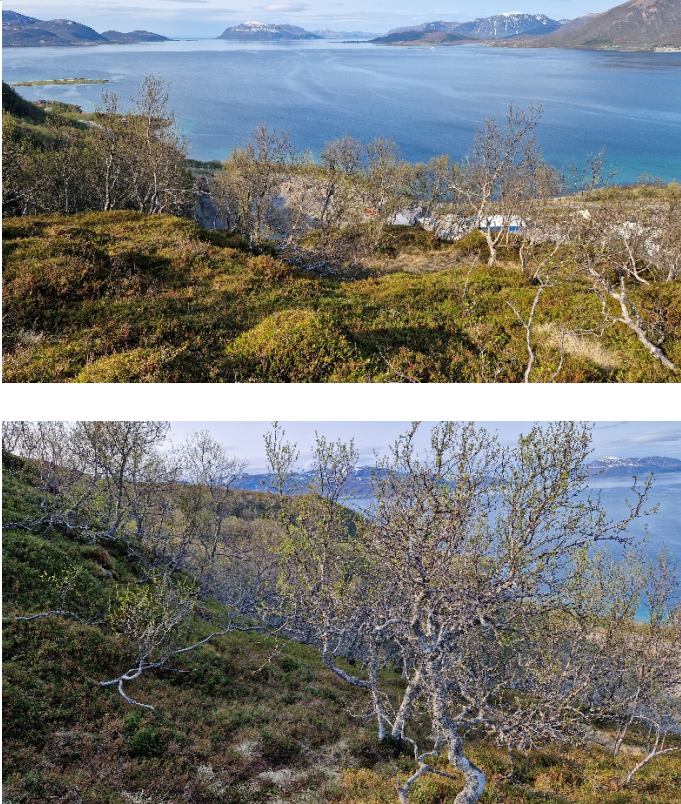
| GPS-punkt | Beskrivelse | Foto |
|---|---|---|
| 01 | Lav og relativt glissen bjørkeskog. Ujevn terrengoverflate, tyder på tynt løsmassedekke over berggrunn eller ur. | |

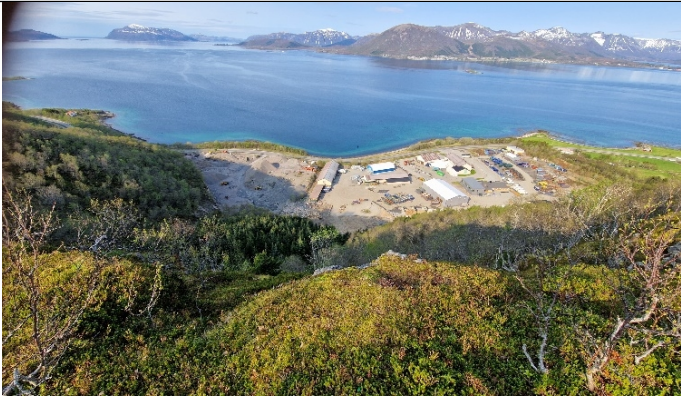
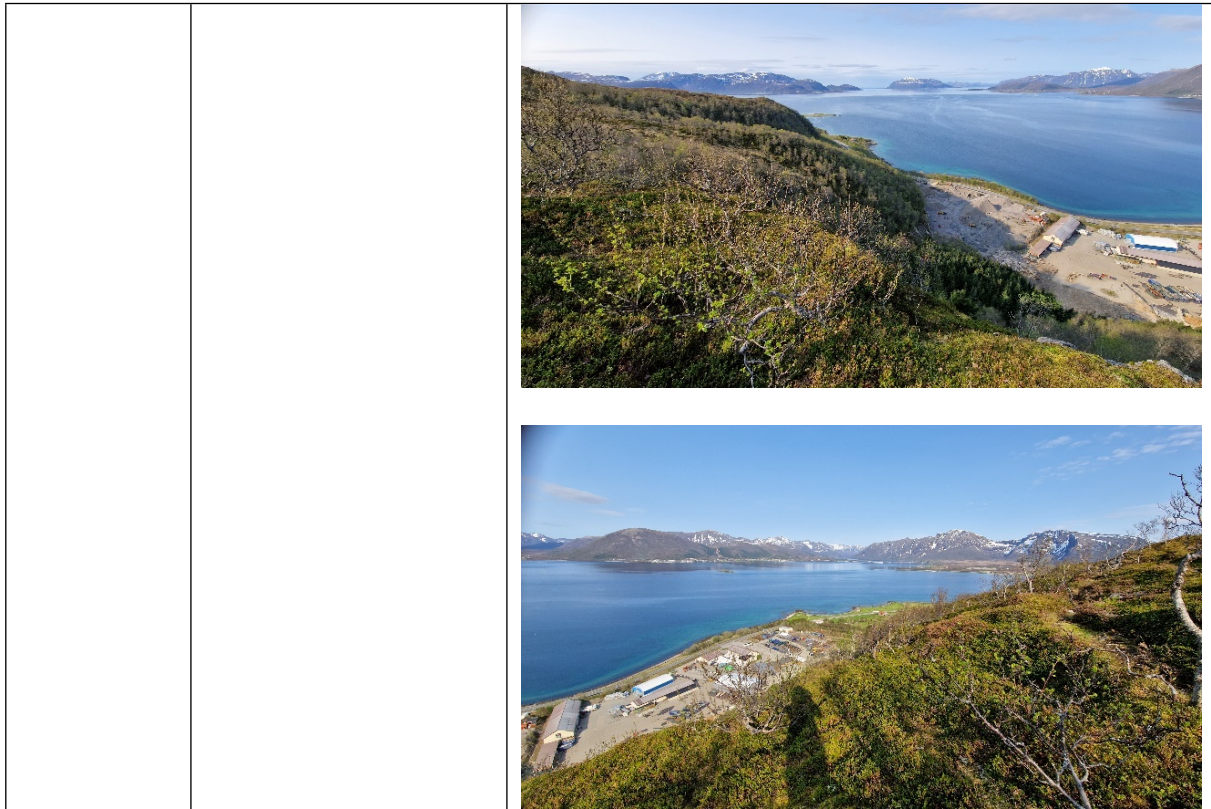
| GPS-punkt | Beskrivelse | Foto |
|---|---|---|
| 02 | Oversiktsbilde ned mot kartleggingsområdet | |

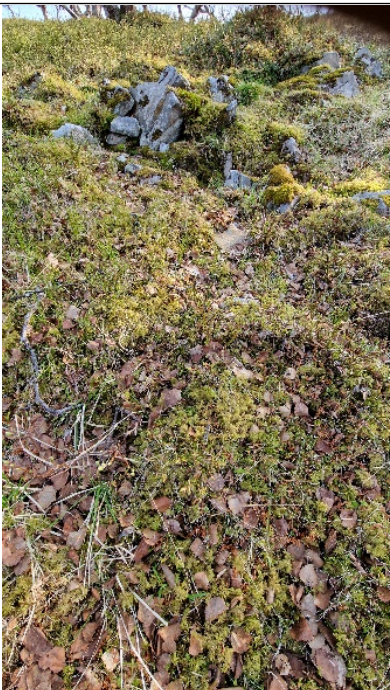
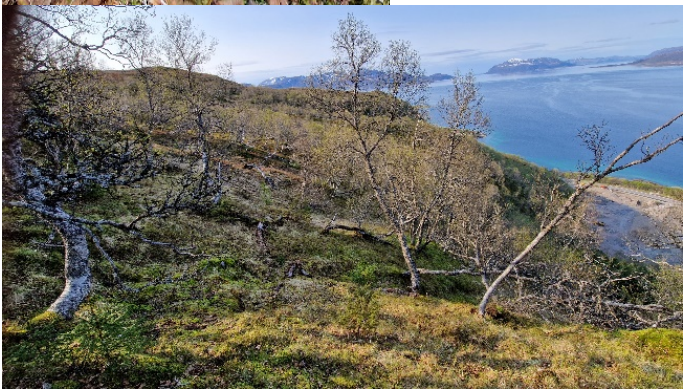
| 03 | <p>Tynt løsmassedekke med synlig kontur av berggrunn.</p> <p>Trær bøyd av snølast.</p> | |

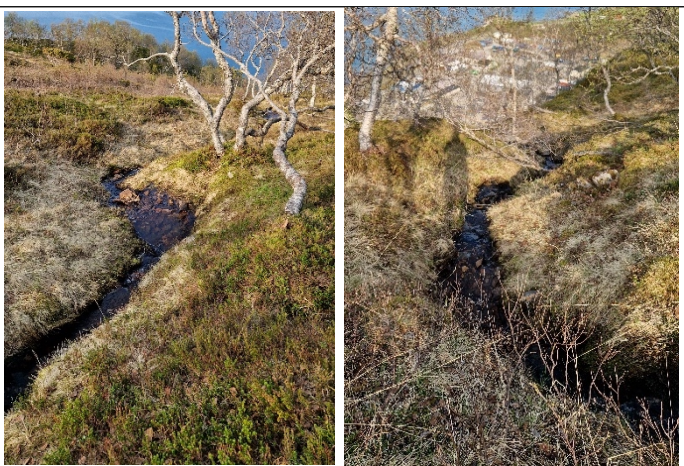
| 04 | <p>Storlibekken. Liten vannføring, ingen tegn til fersk erosjon eller massetransport. Renner på steingrunn. Torvmasser i sidene.</p> | |

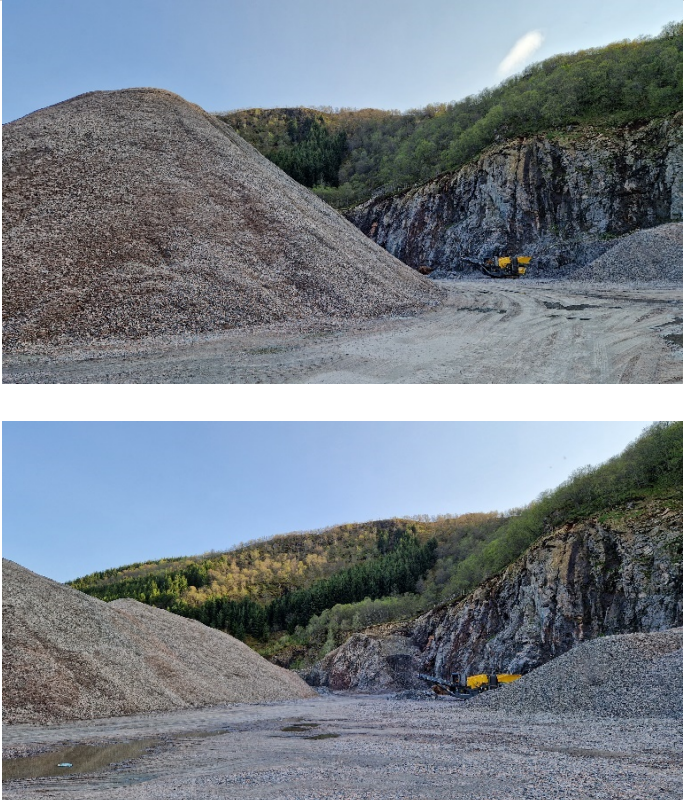
| 07 | Foto fra dagens masseuttak. Tynt løsmassedekke over berggrunn. Ingen spor i vegetasjon etter skred. | |

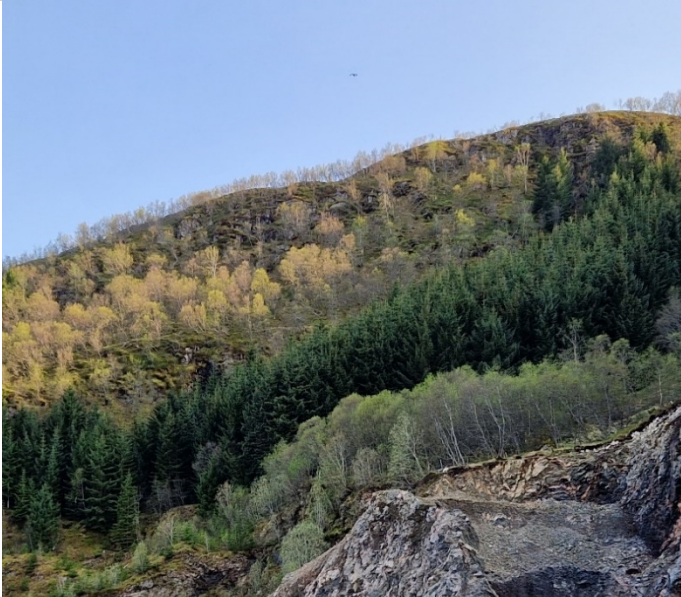
| 09 | Foto av brattskrenter i overkant av kartleggingsområdet . Ingen fersk ur er observert under skrentene. | |

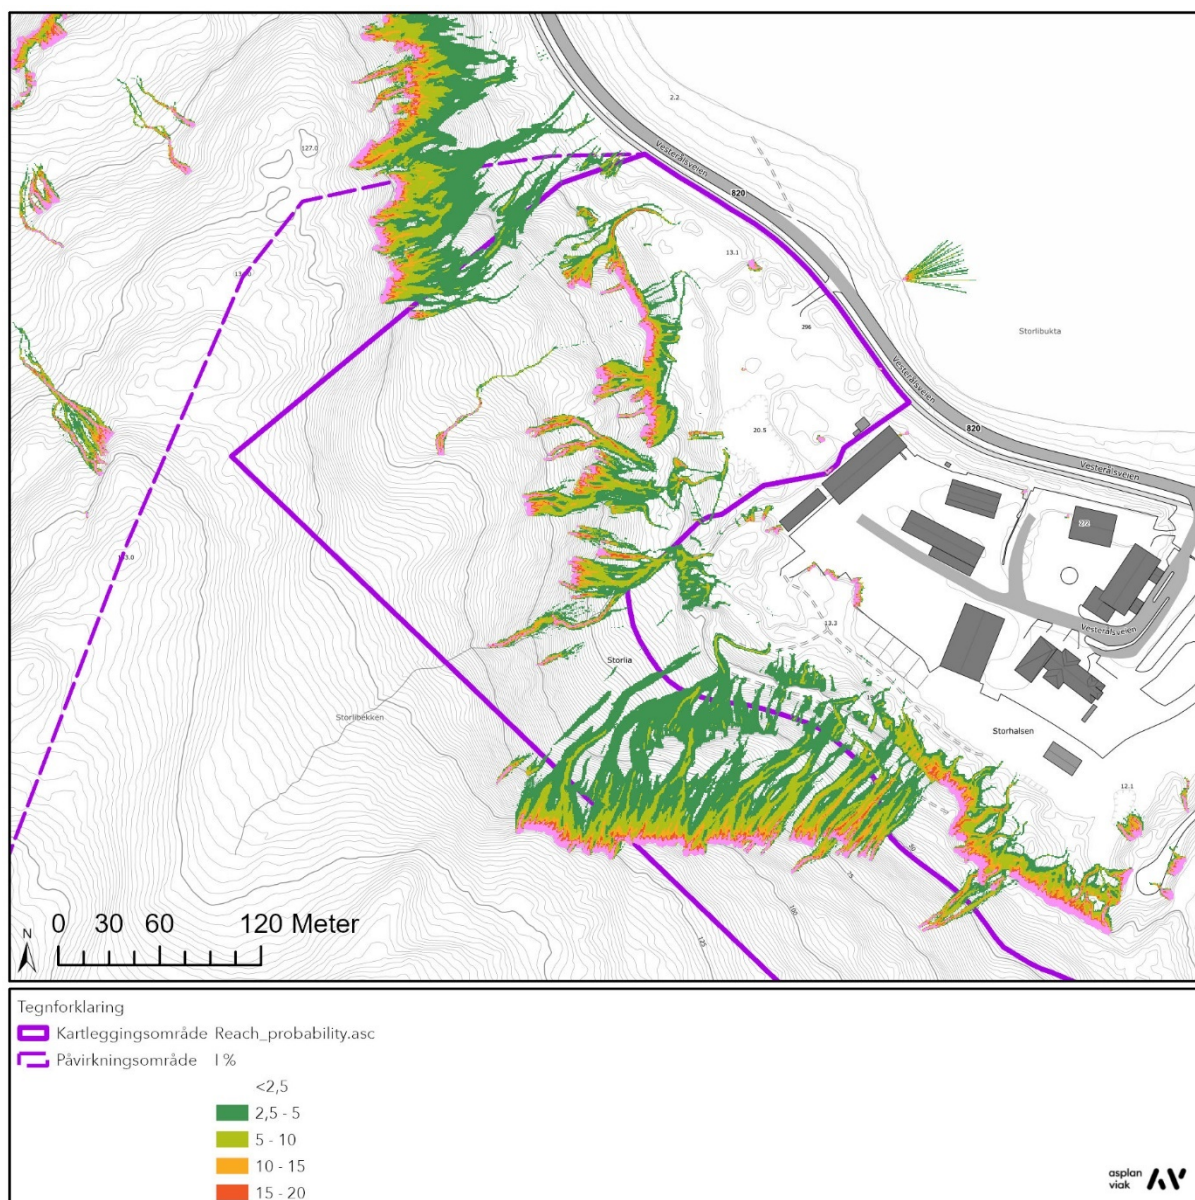
Figur 18: Resultat fra modellering av steinsprang i Rockyfor3D.

Resultat fra modelleringen er presentert som «reach propability» i Figur 18 og vedlegg C1. «reach propability» angir sannsynligheten for at de modellerte steinblokkene skal stoppe i en gitt celle. Iht. RF3Ds manual, representerer verdier lavere enn 1,1 % statistiske uteliggere. I presentasjon av resultater i denne rapporten er 2,5% er satt som nedre grense, pga. lav løsnesannsynlighet basert på få observasjoner av steinsprangavsetninger i området. Dette er for å synliggjøre de mest sannsynlige utløpsbanene.

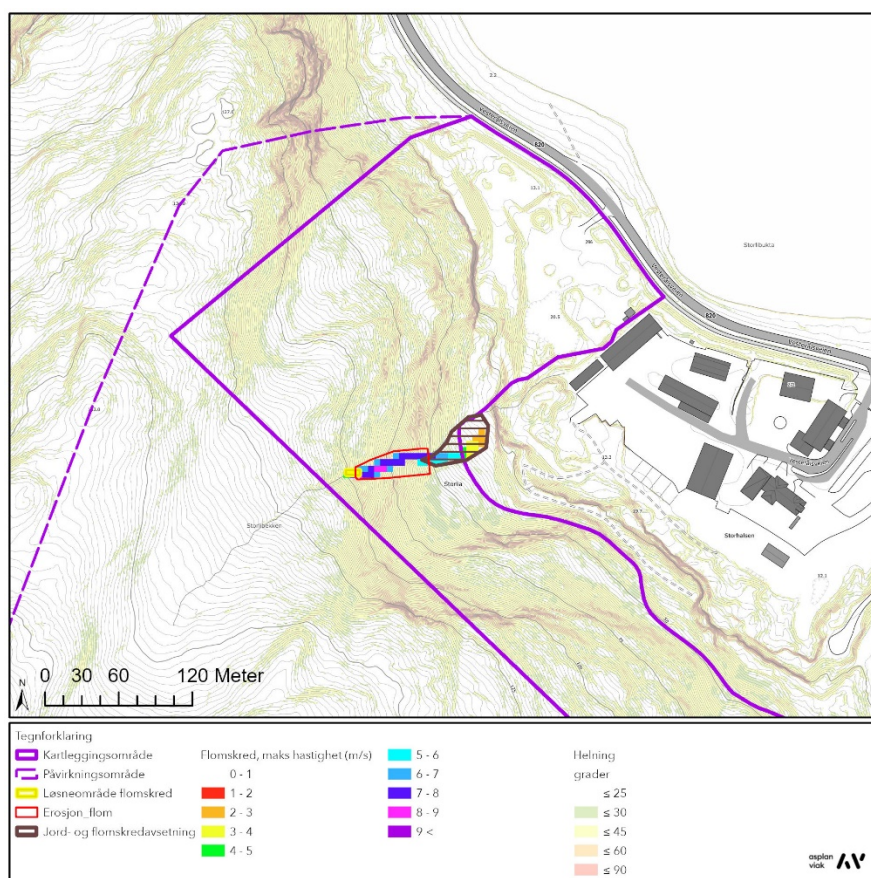
Figur 19: Resultat fra modellering av flomskred i RAMMS::Debris Flow.

Resultat fra modelleringen er presentert som hastighet i Figur 19.

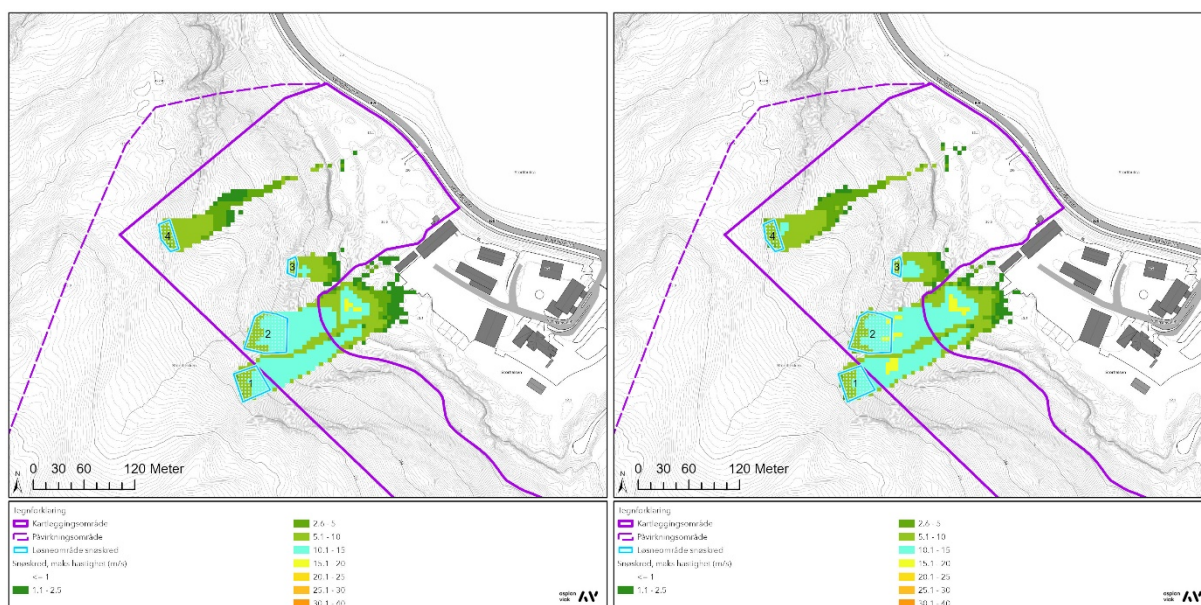
Figur 20: Resultat fra modellering av snøskred i RAMMS Avalanche. Venstre: 100 års scenario. Høyre: 1000 års scenario.

Resultat fra modellering er vist med hastighet i Figur 20.
