RAPPORT 634227-01-SKRED-01

# Skredfareutredning Ramnflaugen

## Reguleringsplan

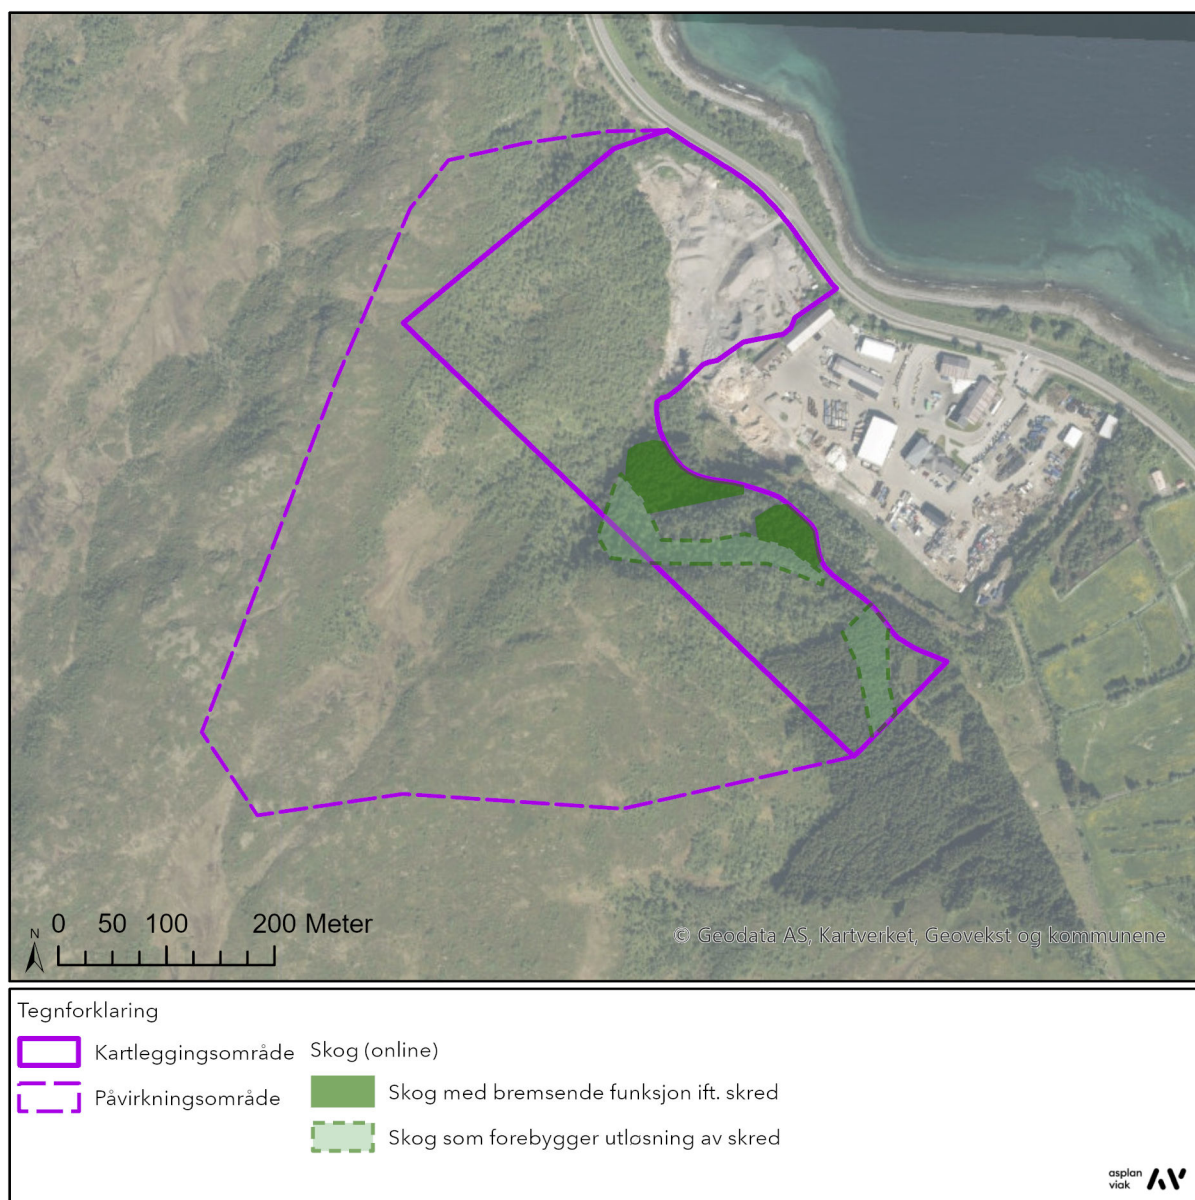
Figur 21: Skog-områder som forebygger utløsning av skred, og har bremsende funksjon ift. skred.

Ettersom det planlegges uttak av stein i kartleggingsområdet, vil skogen måtte fjernes på sikt. Fjerning av skog vurderes å ville øke sannsynligheten for snøskred i søndre del av kartleggingsområdet. For eksisterende bebyggelse nedenfor dette området, vil avskogingen øke sannsynligheten for snøskred, men på bakgrunn av modellering i denne rapporten, vurderes det at snøskred likevel ikke vil ha utløp ut til eksisterende bebyggelse, kun til tilhørende uteområde nærmest fjellsiden. Derfor legges det ikke føringer på hvordan skogen fjernes ifm. masseuttaket.

Driftsvegen som planlegges sør i kartleggingsområdet krysser skog som vurderes å forhindre utløsning av snøskred. Det anbefales at vegen anlegges sommertid. Etter bygging vil vegen få en ny kurvatur, og det forutsettes at denne ikke utgjør en fare for snøskred.

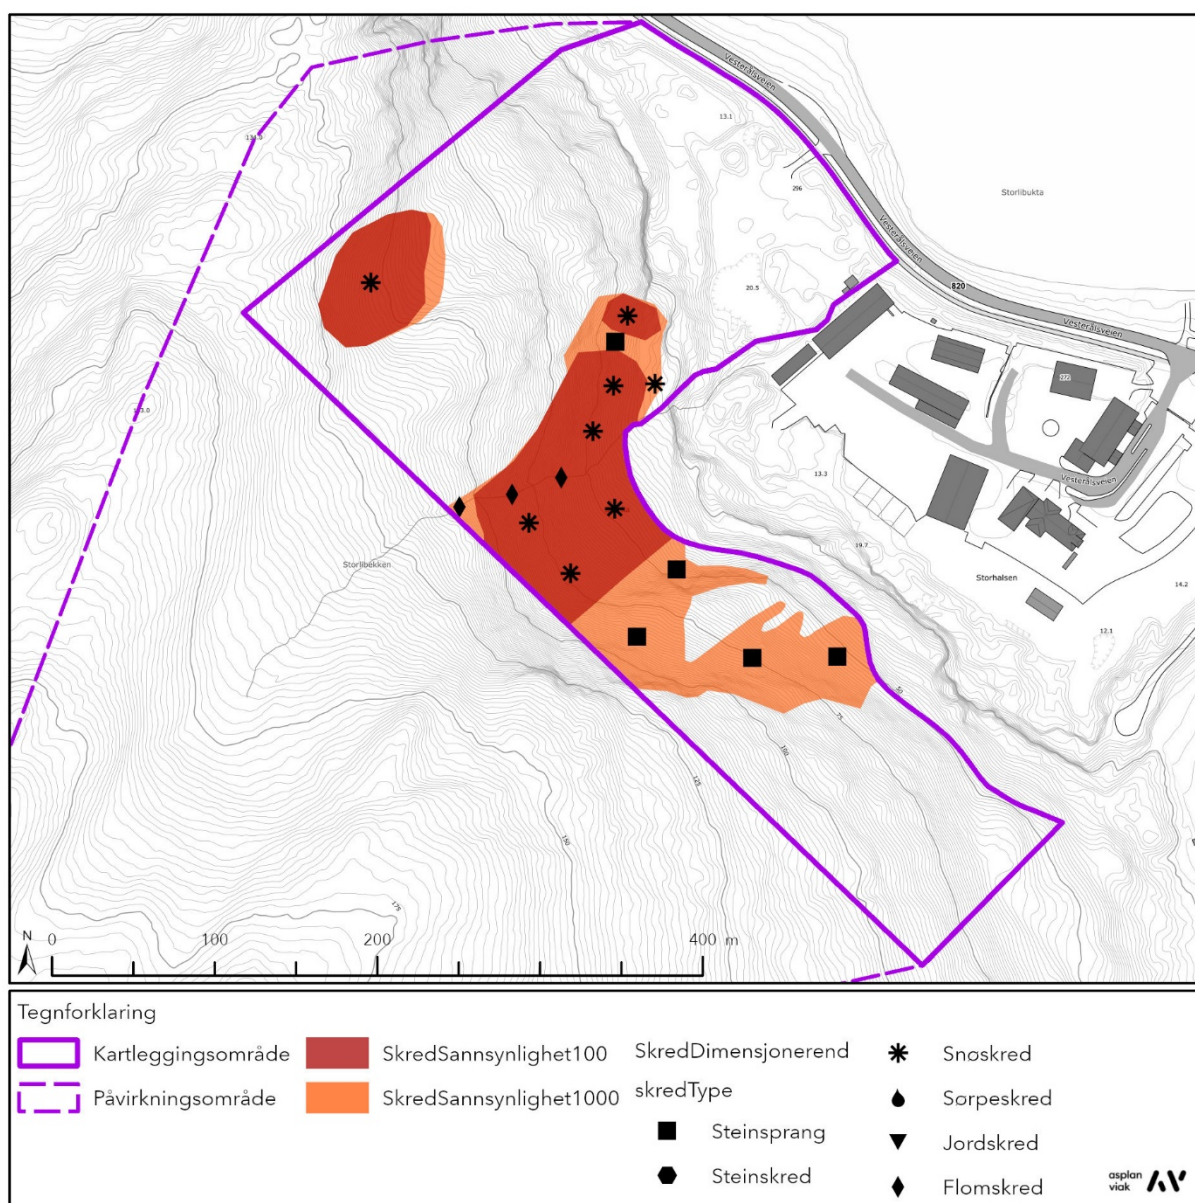
Figur 22: Faresonekart.

Årlig sannsynlighet for skred i kartleggingsområdet vurderes å være over 1/100 og 1/1000 for deler av området. Faresonekart er presentert i Figur 22 og vedlegg D, der den samlede skredfare for alle skredtyper ligger til grunn. Snøskred er dimensjonerende skredtype for mesteparten av kartleggingsområdet. Langs Storlibekken er også flomskred dimensjonerende skredtype. Sør i kartleggingsområdet er steinsprang dimensjonerende.

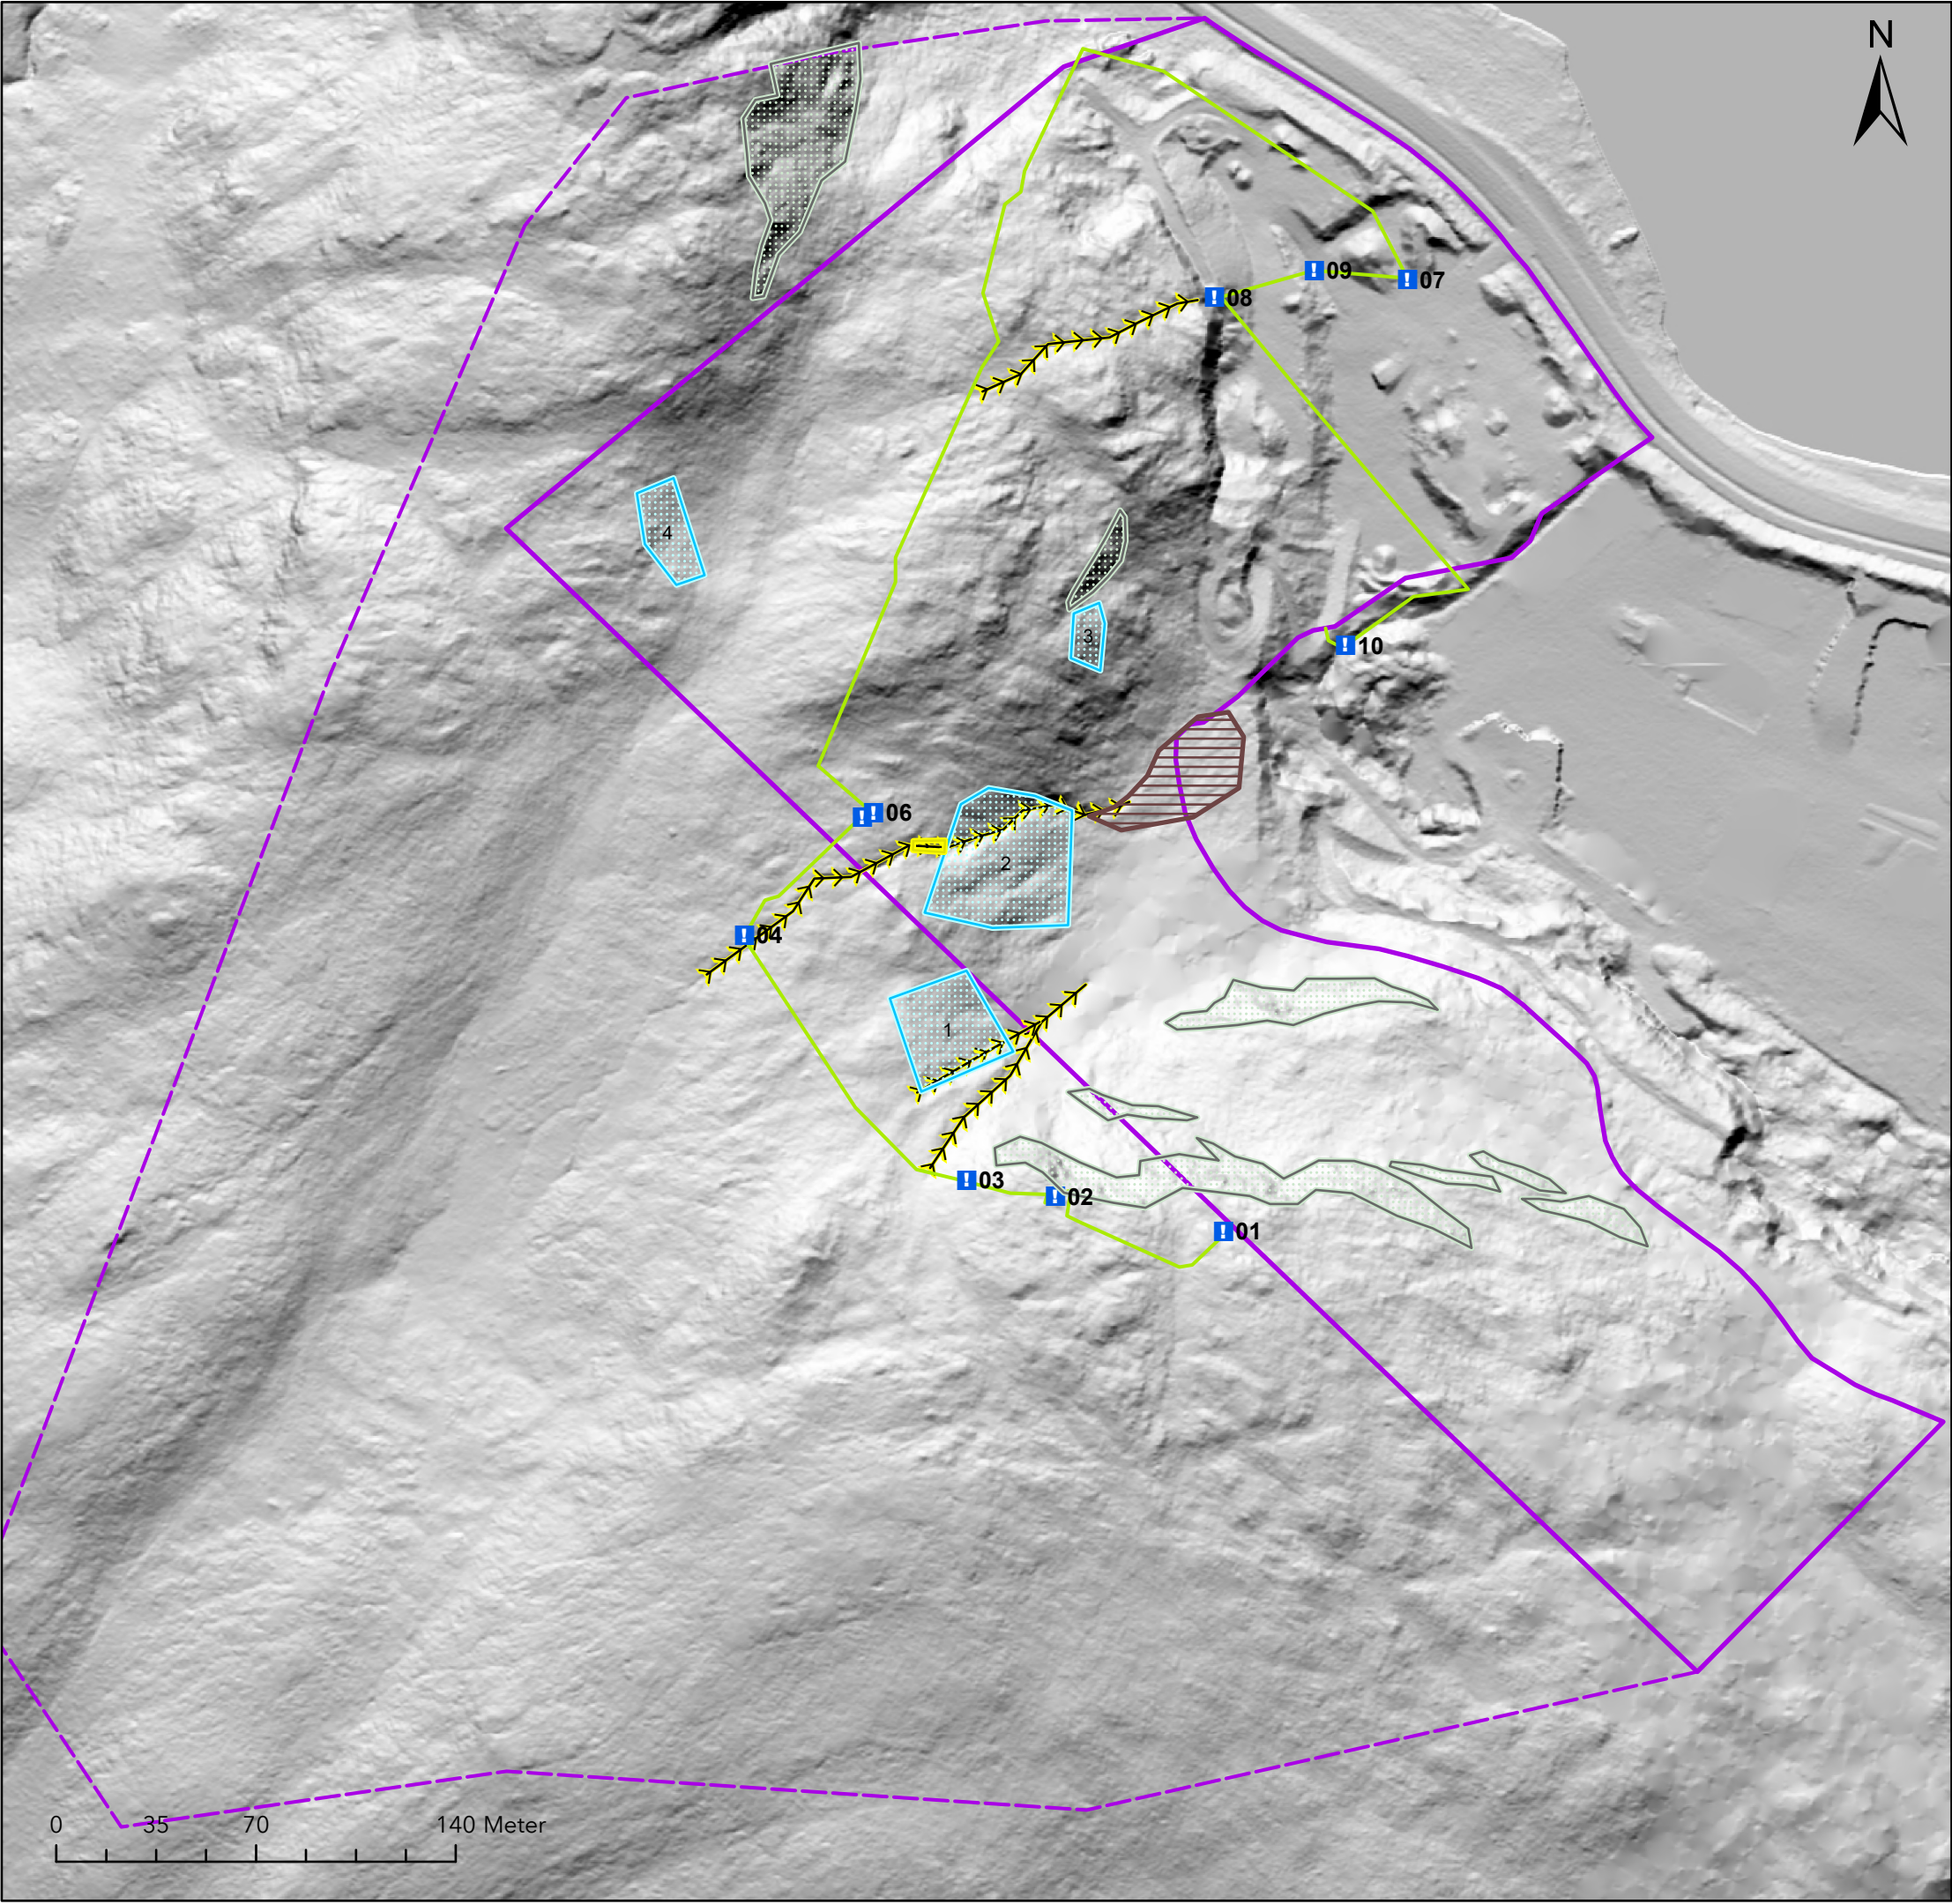
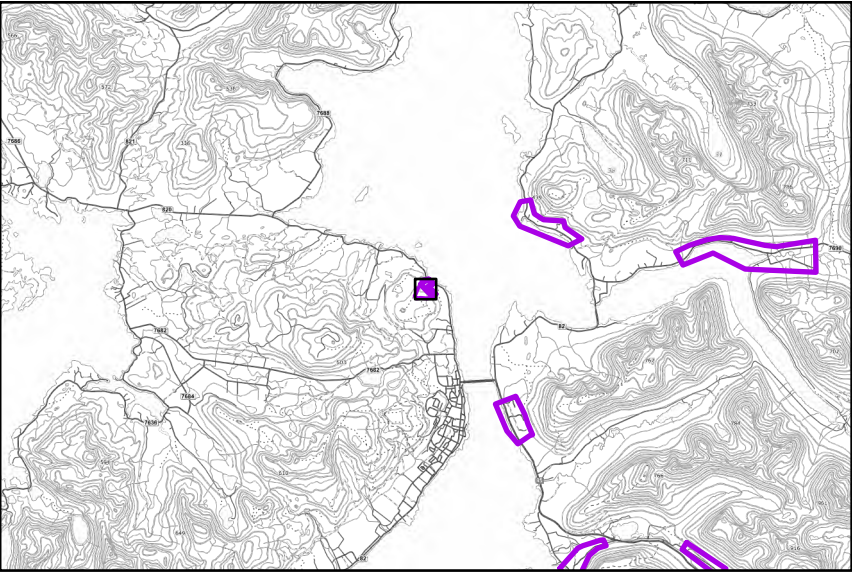
| <div>Vedlegg B</div> <div>Registreringskart</div> | | | |

- Tegnforklaring
- Kartleggingsområde
  - Påvirkningsområde
  - Løsneområde snøskred
  - Løsneområde steinsprang/steinskred
  - Løsneområde flomskred
  - Jord- og flomskredavsetning
  - Sporlogg bakke
  - Infopunkt

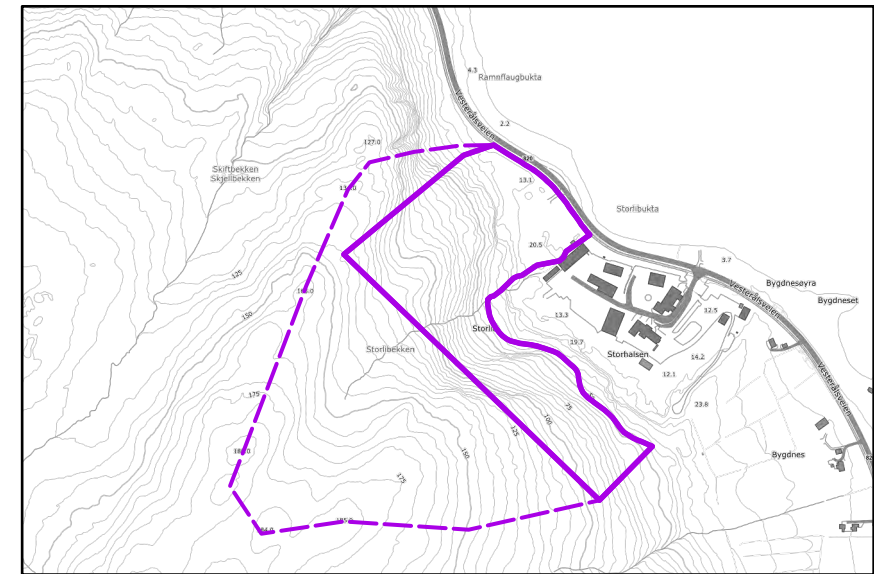
## A topographic map showing a mountainous region with dense contour lines. A prominent purple line forms a large boundary across the map. In the center, a red polygon encloses a series of colored squares (green, yellow, orange, red, purple, blue, cyan) that follow a path. To the right, there are several dark grey rectangular shapes representing buildings or structures. A north arrow is located in the top right corner, and a scale bar (0 to 100 meters) is in the bottom left corner. The map includes labels for 'Storåa' and 'Storåbekken'.

-  Påvirkningsområde
-  Kartleggingsområde
-  Løsneområde flomskred

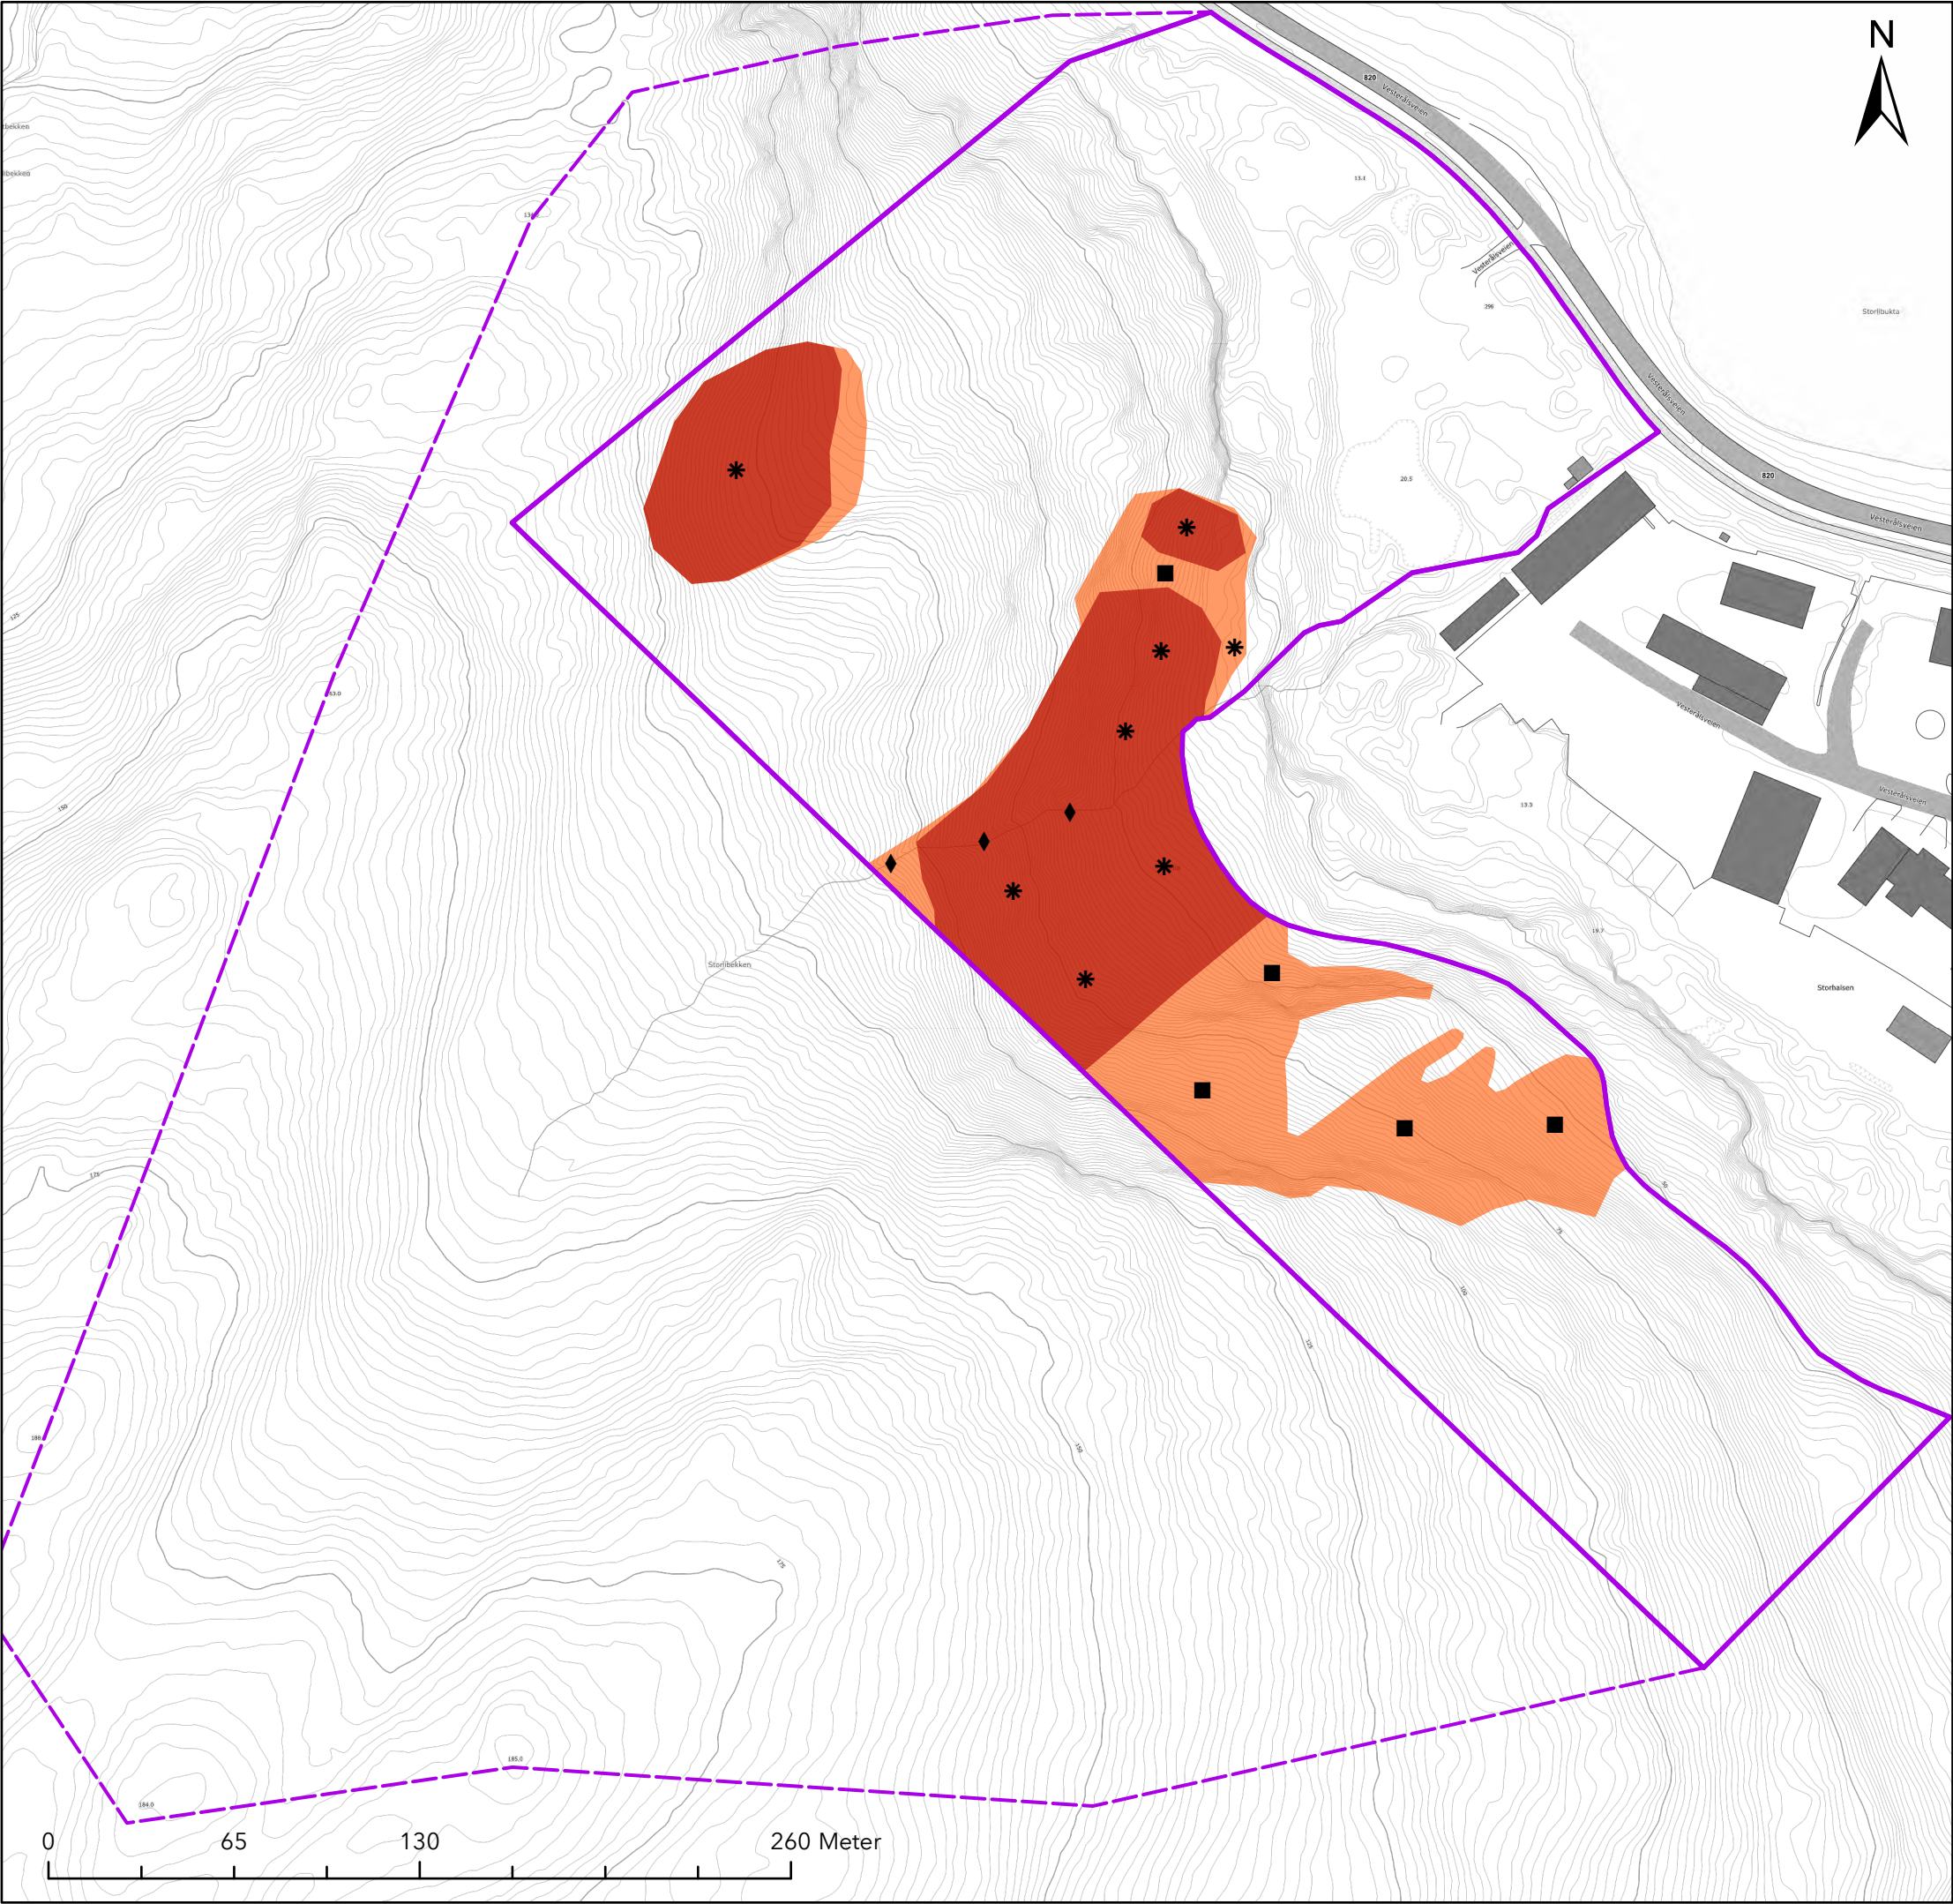
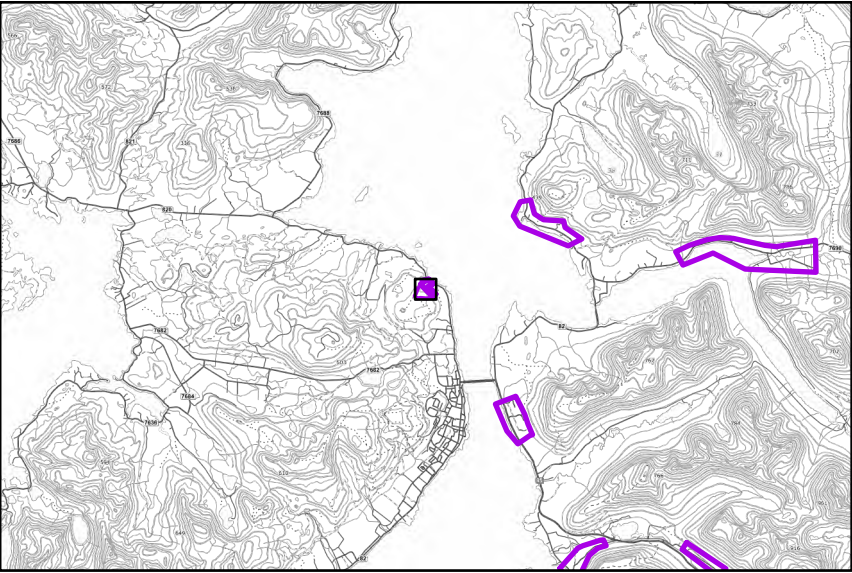
| Vedlegg D<br>Faresoner | | | |

- Tegnforklaring
- Kartleggingsområde
  - Påvirkningsområde
- SkredDimensjonerend
- skredType
- Steinsprang
  - Steinskred
  - Snøskred
  - Sørpeskred
  - Jordskred
  - Flomskred
- SkredSannsynlighet100
- SkredSannsynlighet1000
