Oppdragsgiver	<b>Navn</b> Håkon Høy og Eirik Steinde	<b>Kontaktperson</b> Håkon Høy og Eirik Steinde
Oppdrag	<b>Nummer og navn</b> 25318 Nord-Aurdal, Ulnes – Skredfarevurdering for gbnr. 55/9 og del av 55/1, nybygg av bolig og garasje.	<b>Oppdragsleder</b> Kristin Lome
Dokument	<b>Nummer</b> 25318-01-1 <b>Utført av</b> Kristin Lome	<b>Dato</b> 2025-05-19 <b>Kontrollert av</b> Espen Eidsvåg

## Utredning av sikkerhet mot skred i bratt terreng – Gbnr. 55/9 og 55/1, Nord-Aurdal

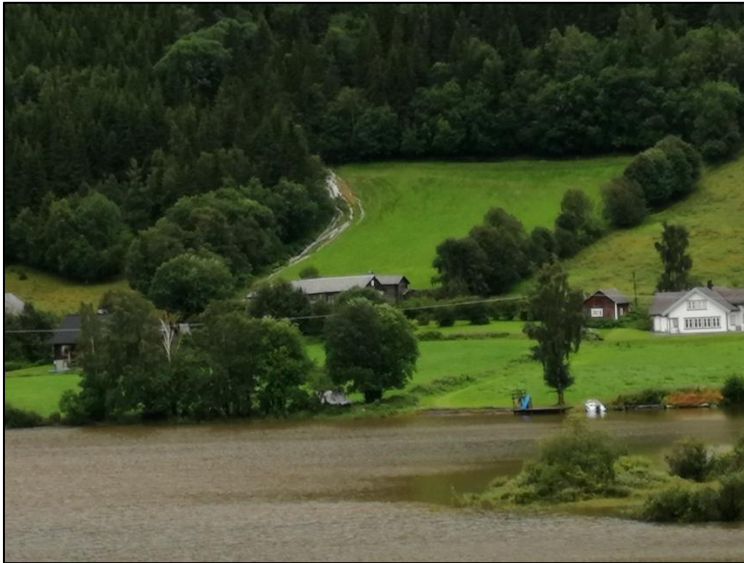
Oppdragsgiver har informert om hendelsen og gitt mer informasjon enn det som er tilgjengelig i NVE Atlas og tilsendt bildene i Figur 5, Figur 6 og Figur 7. Skredet startet i bekkeløpet, lengre opp enn polygonet tegnet i NVE Atlas. Startpunktet var ved infopunkt 2 (vist i registreringskart, Figur 9), hvor Steindebakkin har en hårnålssving og møter Selsengvegen. Løsmasser og vann fikk fart ned bekkeløpet. Bekken går for det meste på fjell. Omtrent ved infopunkt 5 er det en utflating i bekkeløpet. Utflatingen i terrenget førte oppbremsing og at en del masser ble avsatt, slik at vann ble ledet ut av bekkeløpet og ut på jordet nord for bekken. Vann eroderte masser på jordet, og førte dette ned mot innkjørselen til Lovegen 1297. Vann og masser la seg opp i vegbanen på Lovegen, og noe masser og vann hadde utløp helt ned i kjelleren på husnr. 1297. Etter hendelsen har grunneier fylt på med masser på jordet hvor det var omfattende erosjon og spor etter erosjon på jordet var derfor ikke synlig på befarings. Det er historikk for flere lignende hendelser under «Hans» noen km lengre sørøst, hvor det har vært omfattende erosjon av løsmasser i relativt slakt terreng.

*Figur 5: Bekken har tatt nytt løp ut på jordet jord for bekken, og erodert masser. Bildet er tilsendt fra oppdragsgiver, tatt vestover.*

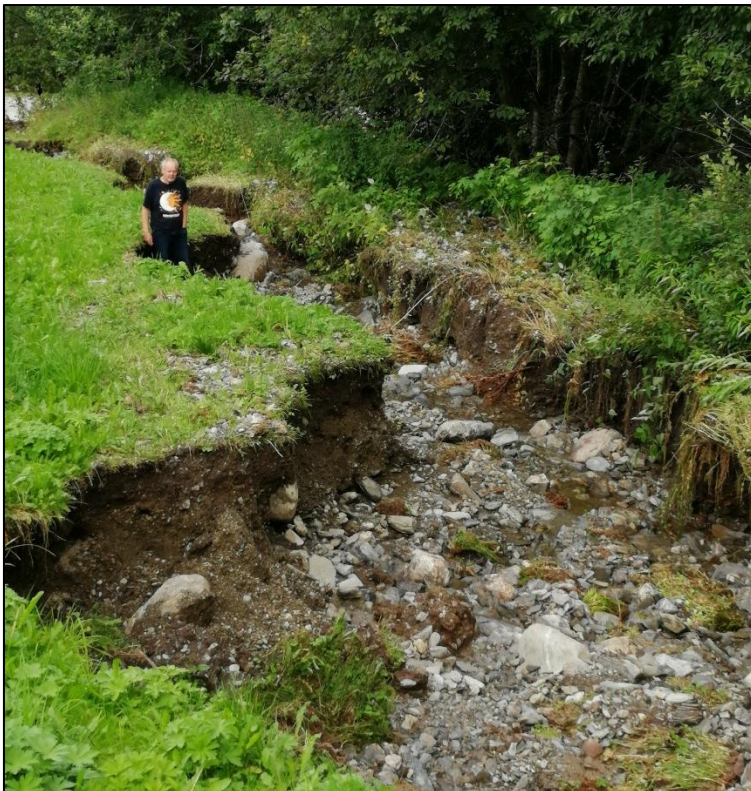
*Figur 6: Betydelig erosjon på jordet nord for bekkeløpet. Bildet er tilsendt fra oppdragsgiver, tatt sørøstover.*

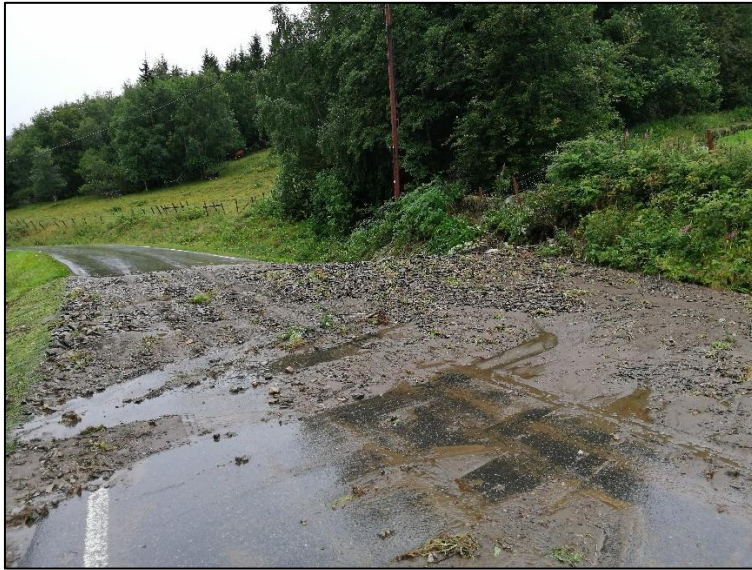
*Figur 7: Masser avsatt på Lovegen. Bilde tilsendt fra oppdragsgiver, tatt sørover. Kartleggingsområdet ligger til venstre for bildet.*

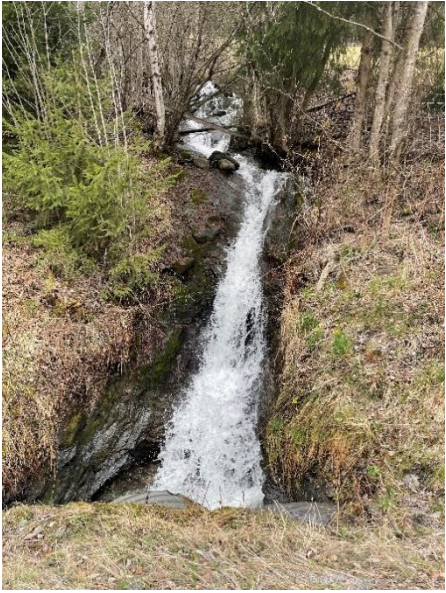
GPS-punkt	Beskrivelse
1	<p>Bekken går på berg</p>

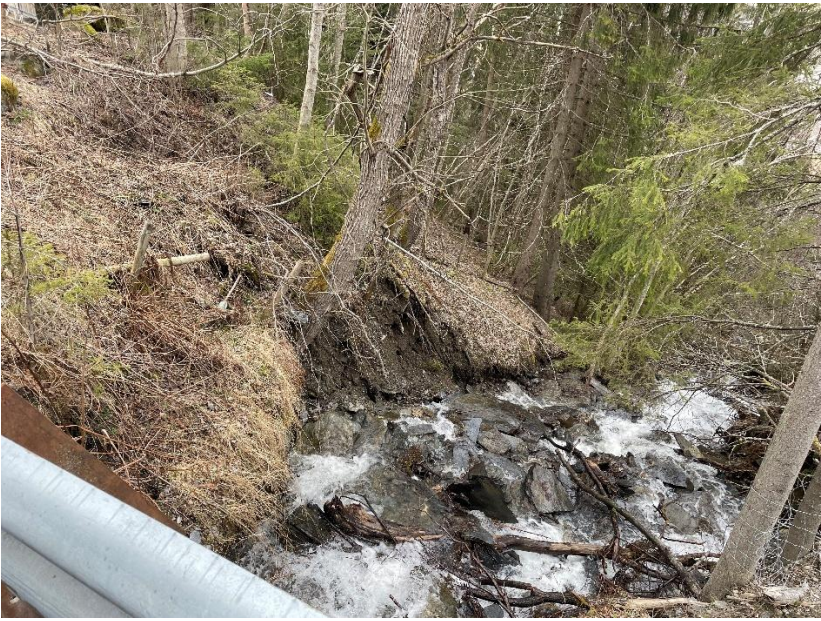
2	<p>Løsneområde flomskred</p>

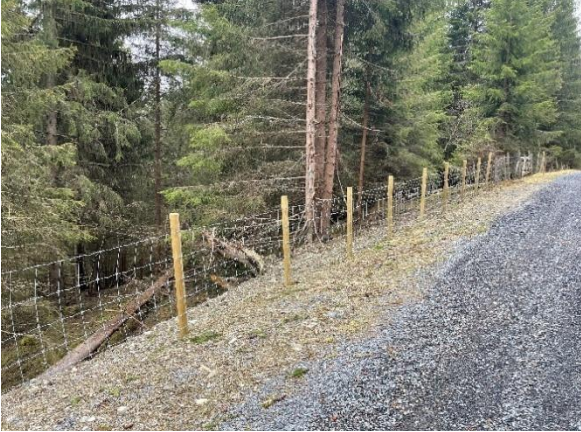
GPS-punkt	Beskrivelse
3	<p data-bbox="357 338 959 371">Nytt gjerde. Kan ha blitt satt opp etter «Hans»</p>

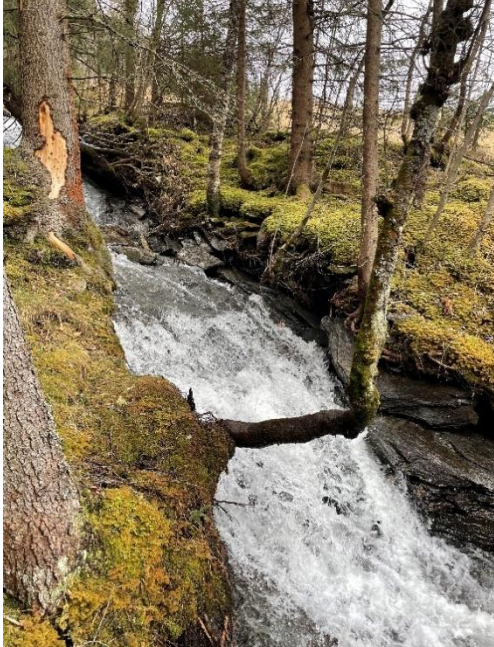
4	<p data-bbox="357 808 778 842">Skifrig berg, tynt løsmassedekke</p>
