# Lodalen, Stryn kommune

SKREDFAREKARTLEGGING LANGS LOVATNET  
MELLOM SANDE OG BRENG

DOK.NR. 20190238-01-R  
REV.NR. 0 / 2019-04-12

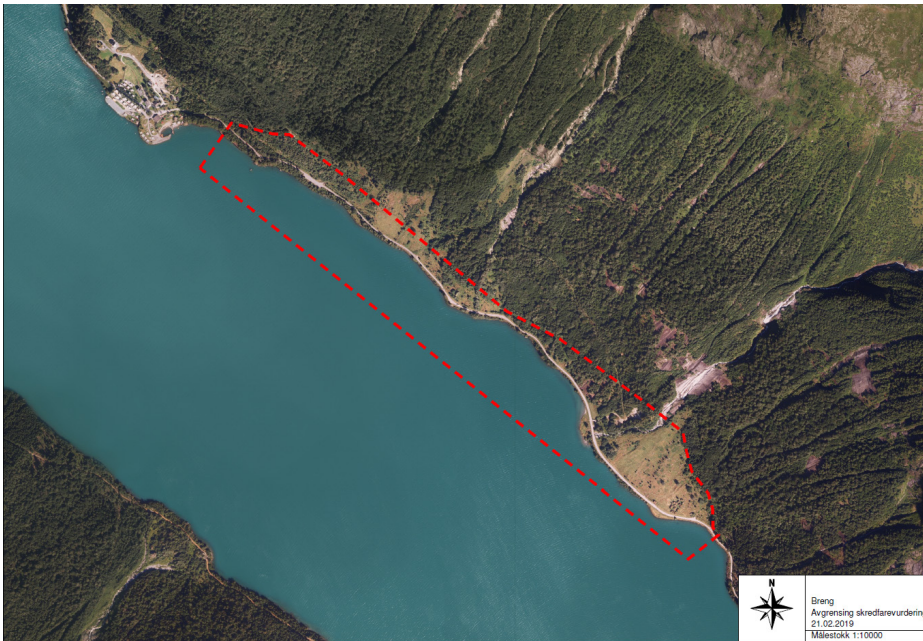
Figur 1. Oversiktsbilde med avgrensning av undersøkelsesområdet.

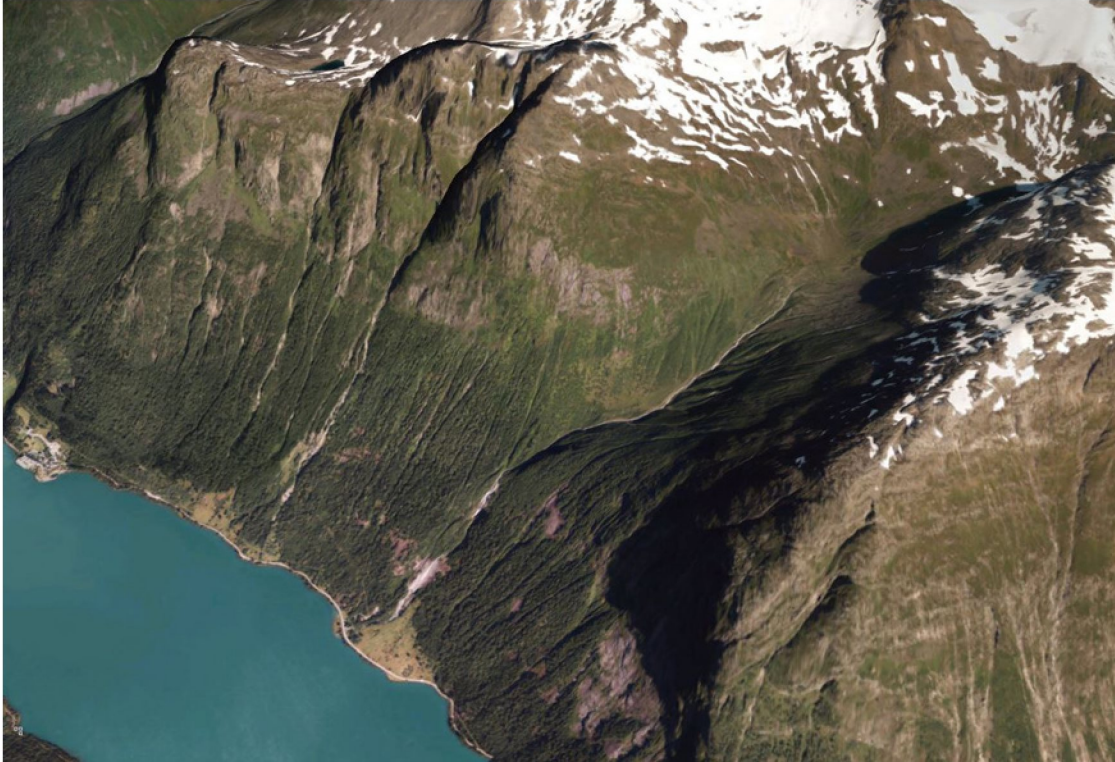
Figur 3. Oversikt bilde over strekningen mellom Sande og Breng.

Fra fjordsjøen Lovatnet på 50 m o.h. går fjellsiden med gradvis brattere stigning opp fjellryggen som går fra Vesleskåla, 1230 m o.h. i vest, til Rogngjuv nibba på 1572 m o.h. i øst. Fjellsiden i nedre del er preget av skredmateriale og i øvre del av bratt, bart fjell med større og mindre gjel.

I øvre del finnes gjennomsettende, nær loddrettstående sprekker med strøkretning omtrent N-S. Gjennomgående underliggende sprekkeplan med strøkretning NV-SØ, anslagsvis fall 30-40°, er også synlige. Under ca 600 m o.h. er fjellet preget av svapartier med stedvis eksfoliasjon med loddrette brattkanter langs nedsiden.

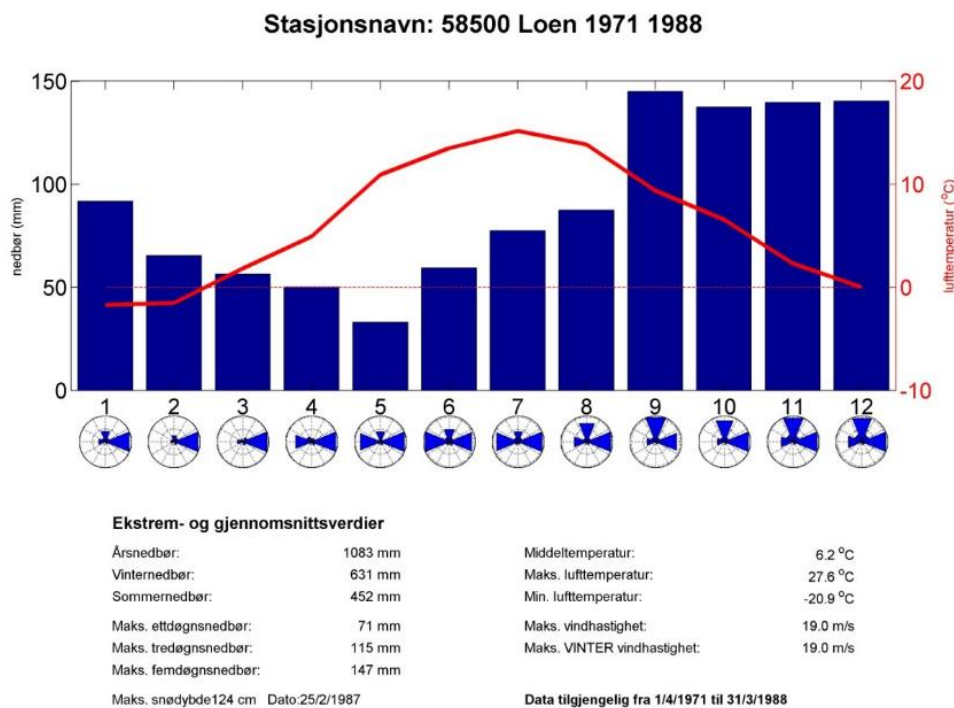
Figur 4. Værstatistikk fra Loen

Klimadata er tilgjengelig for værstasjonene Loen som ligger ca 8 km sørøst fra Stryn og for Sindre 9 km nordvest for Stryn (Figur 4 og Tabell 1). Den årlige nedbørsummen for stasjonen Sindre, som har en lengre observasjonsperiode, er på 1608 mm. En stor del av dette er vinternedbør, men det kan forekomme intens korttidsnedbør i forbindelse med konvektiv bygednbør om sommeren.

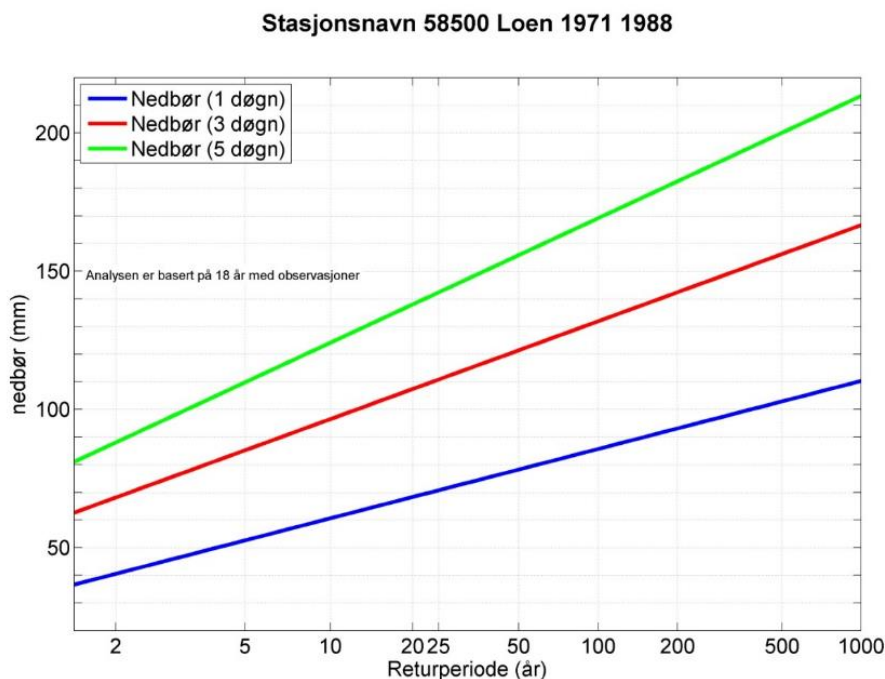
Figur 7. i tidsrommet 1971–1988 i Loen. Ekstremnedbørstatistikk basert på 18 år med målinger, som tillater ekstrapolasjon til hendelser med gjentakelsesintervall på omtrent 50 år.

Statistisk sett kan det forekomme betraktelige nedbørmengder på kort tid. Statistisk beregning av ekstremnedbør viser for eksempel at det kan forekomme nedbørmengder på over 100 mm på tre døgn med en returperiode på rundt 30 år (Figur 7).

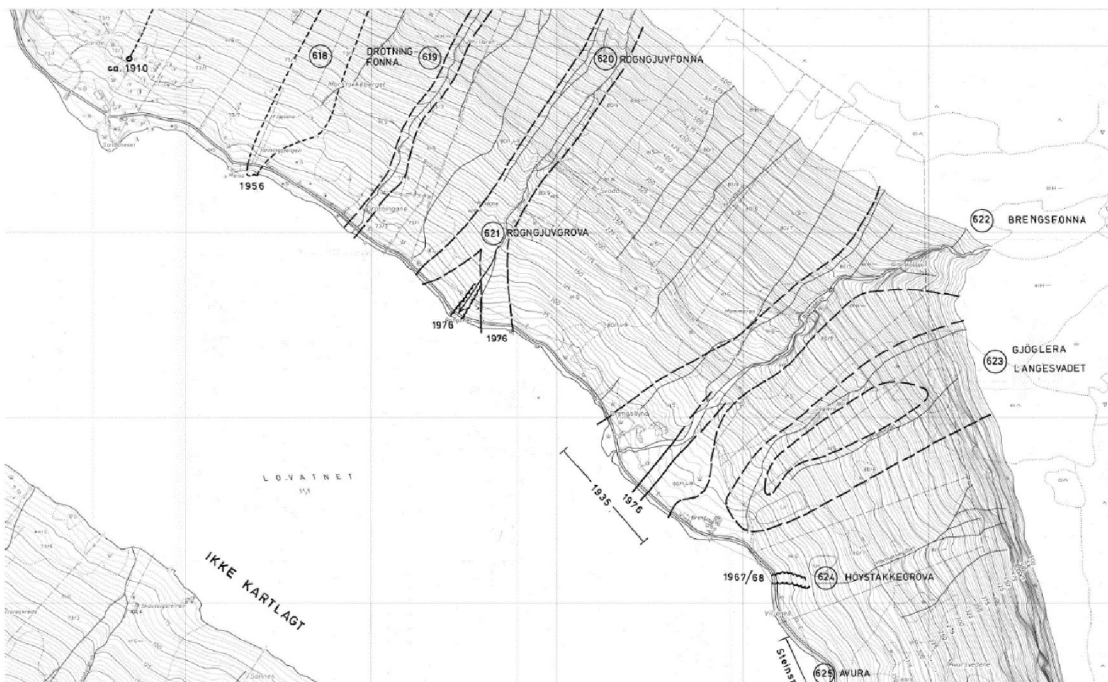
Figur 8. Utsnitt av kartlegging av større skredhendelser i Stryn kommune på oppdrag av Statens Naturskadefond (1977).

I 1976 utførte NGI en mer detaljert kartlegging av maksimal historisk utbredelse av kjente skred av alle skredtyper i Stryn kommune på oppdrag av Statens Naturskadefond (1977). Kartleggingen var basert på tilgjengelig skriftlig dokumentasjon, intervju og tolkning av geomorfologi sammen med kildeopplysninger.

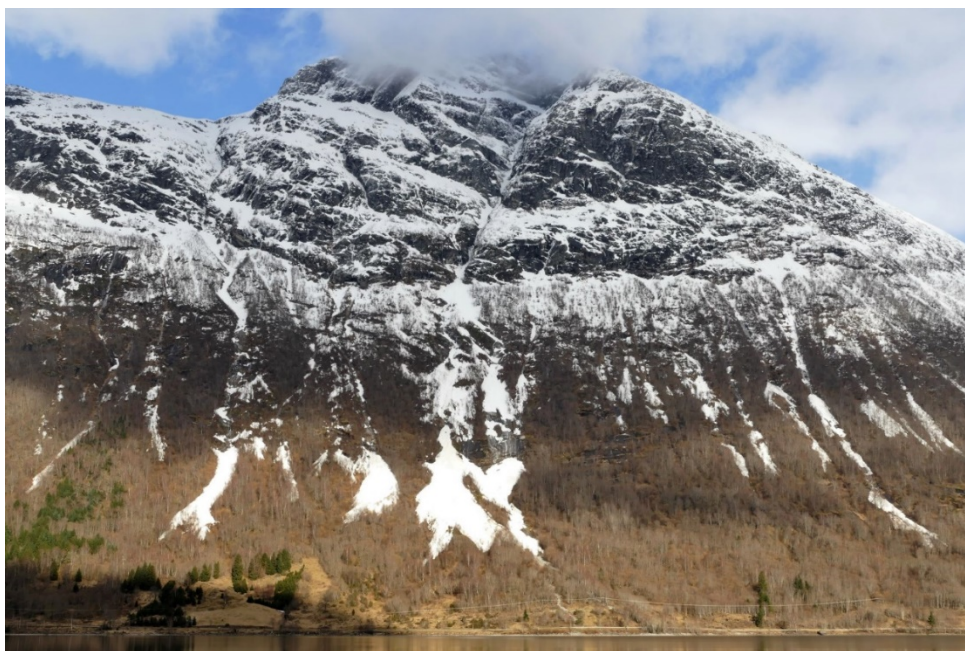
*Figur 9. Oversiktsbilde over vestre del av det undersøkte området. Snøskredet midt i bildet er Rogngjuvfonna som har utløsningsområde i et skar mellom Sandsnibba og Rogngjuvnibba øverst i fjellsiden. Avsetninger av flere mindre snøskred er også synlige.*

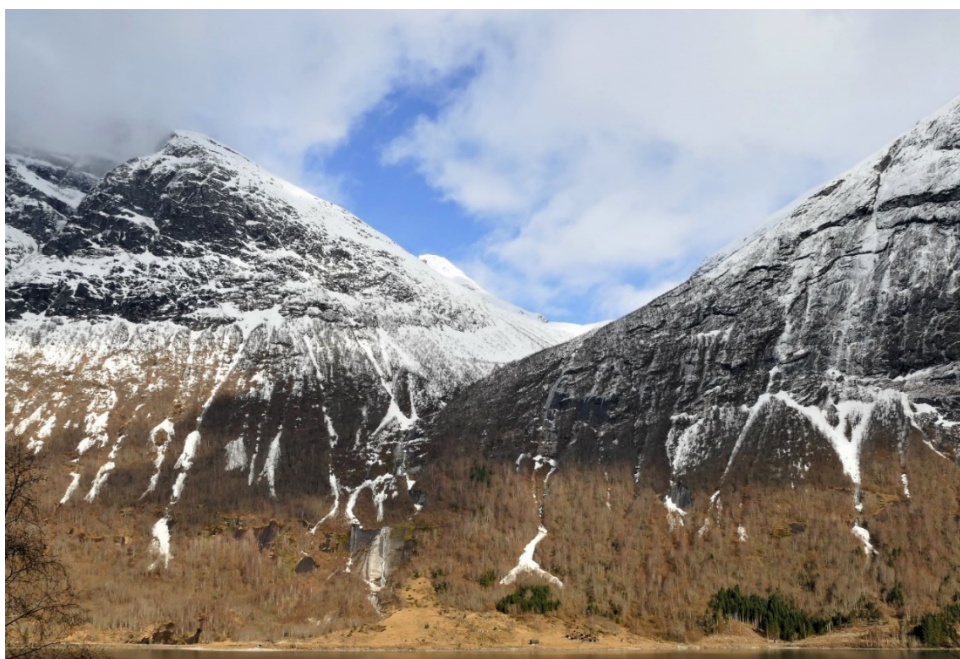
*Figur 10. Oversiktsbilde over sørøstre del av det undersøkte området med Breng seter på vifta midt i bildet. Brengsfonna har utløsningsområder i begge sider av hengedalen ovenfor Breng. Avsetninger av flere mindre snøskred er også synlige på begge sider av Breng.*

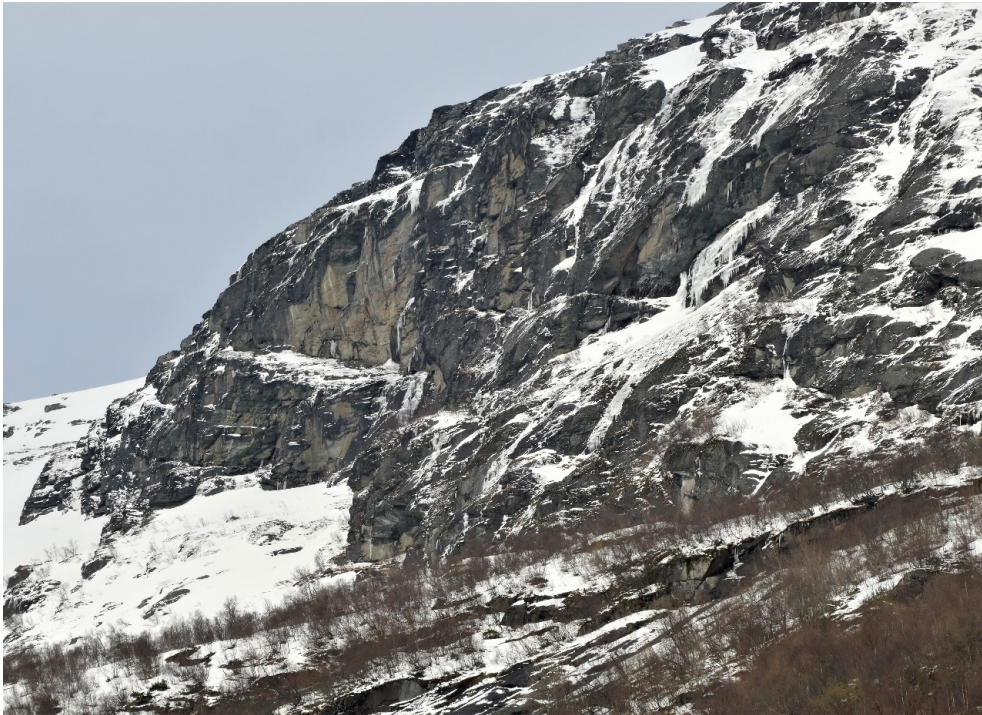
*Figur 11. Sandsnibba. I nedre del av fjellsiden er det svaparti med eksfoliasjon.*

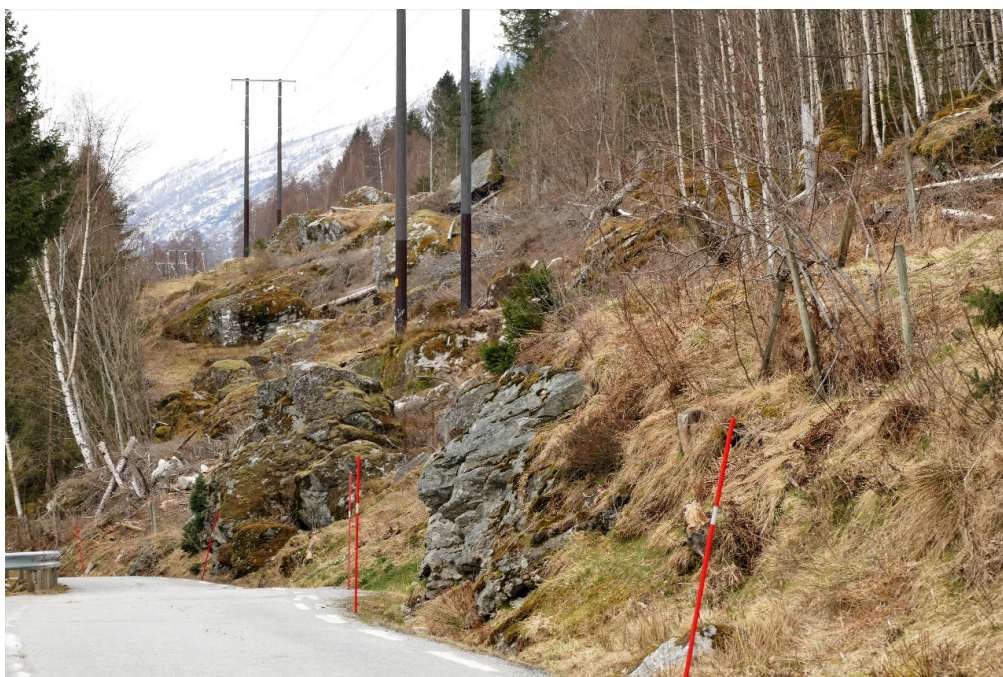
Figur 13. Blokker fra eldre steinskred er synlige i den vestre enden av undersøkelsesområdet.
