Ullensvang kommune

# ► Skredfarevurdering Vikebygd

Revisjon av eksisterende faresoner

Oppdragsnr.: 52208575 Dokumentnr.: RA-INGGEO-01 Versjon: J02 Dato: 2024-08-15

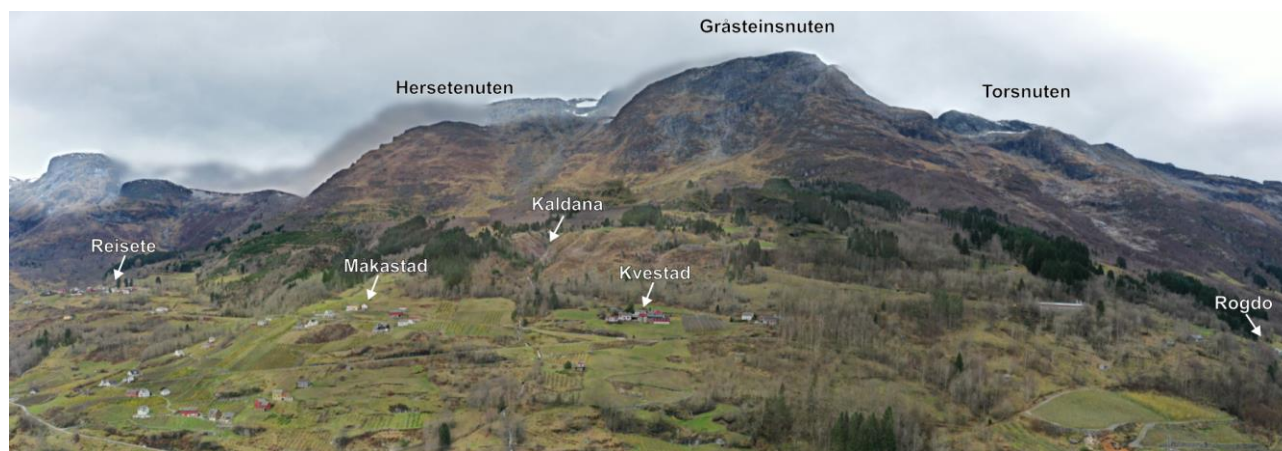
Figur 2: Oversiktsbilde satt sammen av flere dronefotoer sett mot vest. Nedre del av kartleggingsområdet er ikke med i bildet.

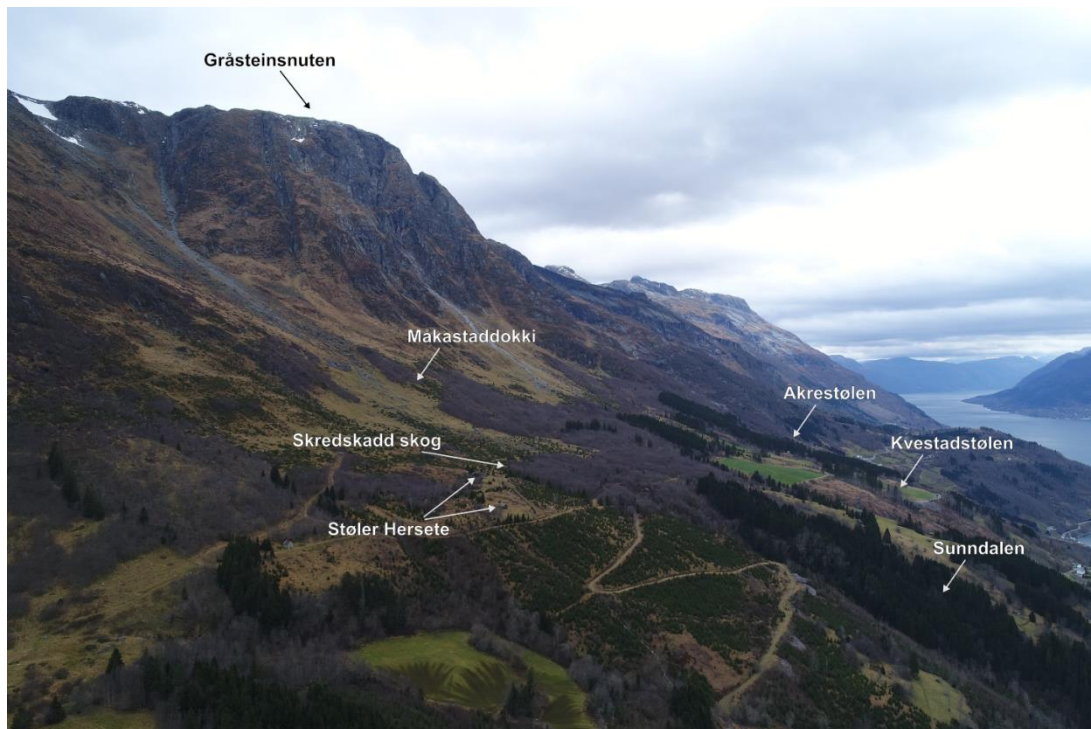
Figur 3: Dronefoto tatt mot nord. I bildet ser man det noe slakere terrenget ved Kvestad- og Åkrestølen med dyrket mark. Skredskadd skog ble observert under befarig (se figur 49).

Norconsult er kjent med at det har gått skred fra Hersetenuten og Gråsteinsnuten inn i skogen ovenfor Måkastad (Figur 3). I felt ble det observert ung, skredskadd skog på kote ca. 500 ovenfor Måkastad (Vedlegg 5A-1, Vedlegg 3: Figur 48). Det samme ble observert i grensen mellom løvtrær og bartrær nord i Sunndalen (Vedlegg 5A-1, Vedlegg 3: Figur 49). Her var flere av trærne knekt og bøyd ca. 1 m over bakken, grantrær (større trær i klasse med middelhøyde >6m og DBH>16 cm) hadde derimot ikke skader etter snøskred.

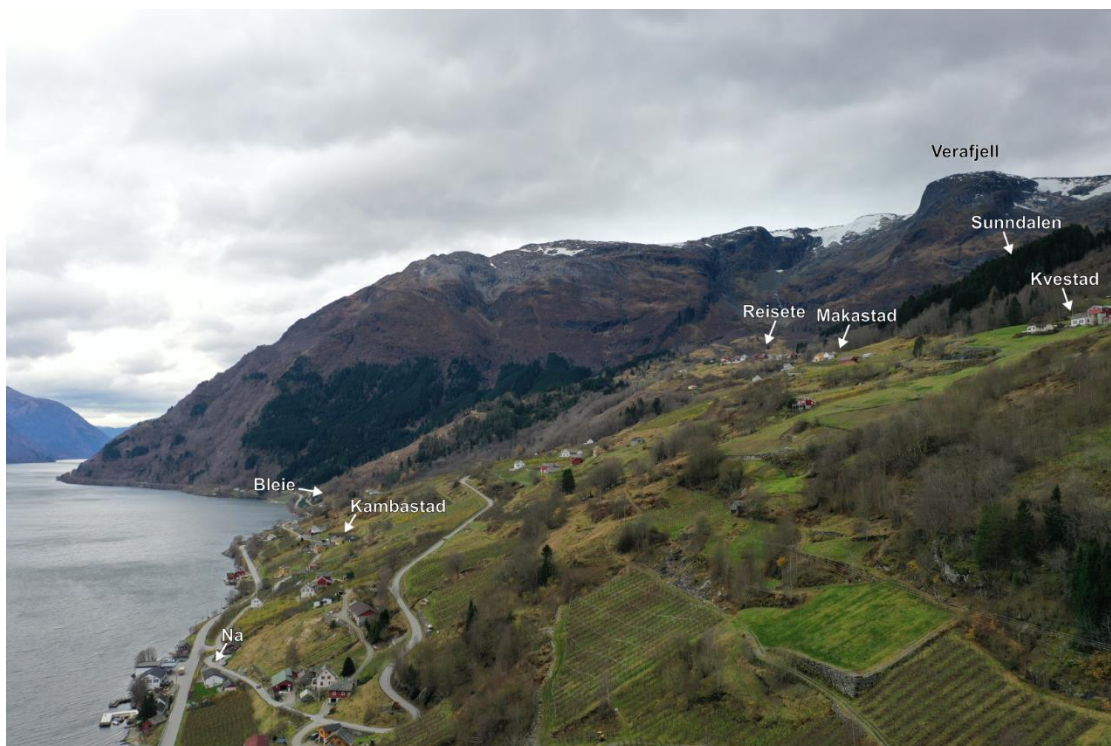
Figur 4: Dronefoto over kartleggingsområde sett mot sør.

I kartleggingsområdet er det bebyggelse og mye dyrket mark opp til 200-250 moh (Figur 4). I påvirkningsområdet (Figur 3) er det stedvis skog, men også store områder med lite til ingen vegetasjon.

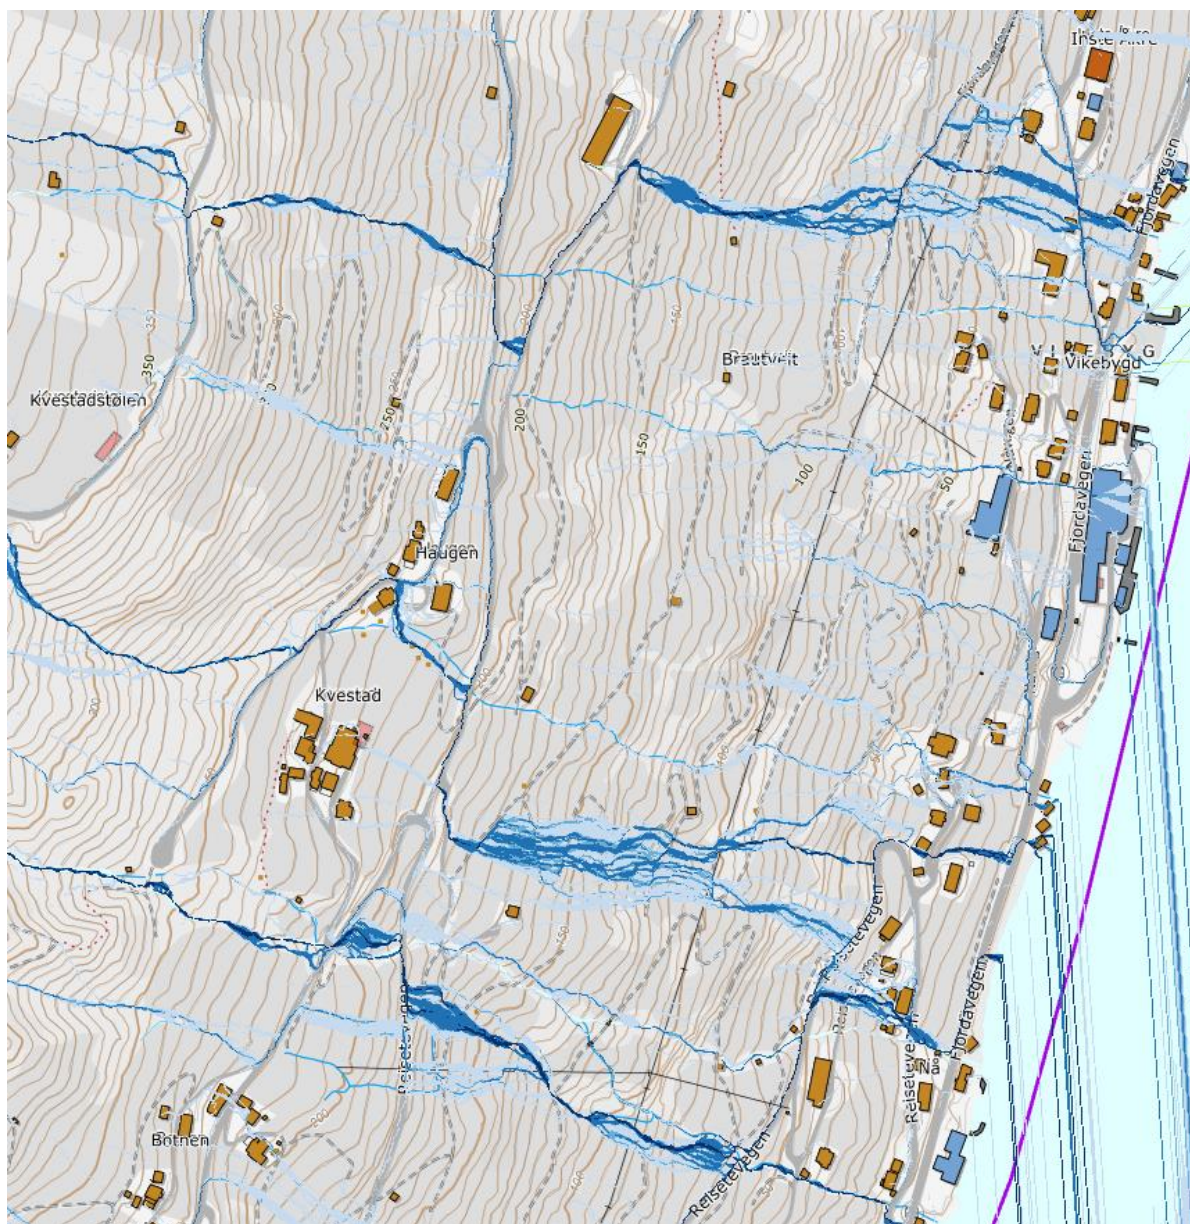
Figur 6: Eksempel på modellerte vannveger og punkter med spredning av vann.

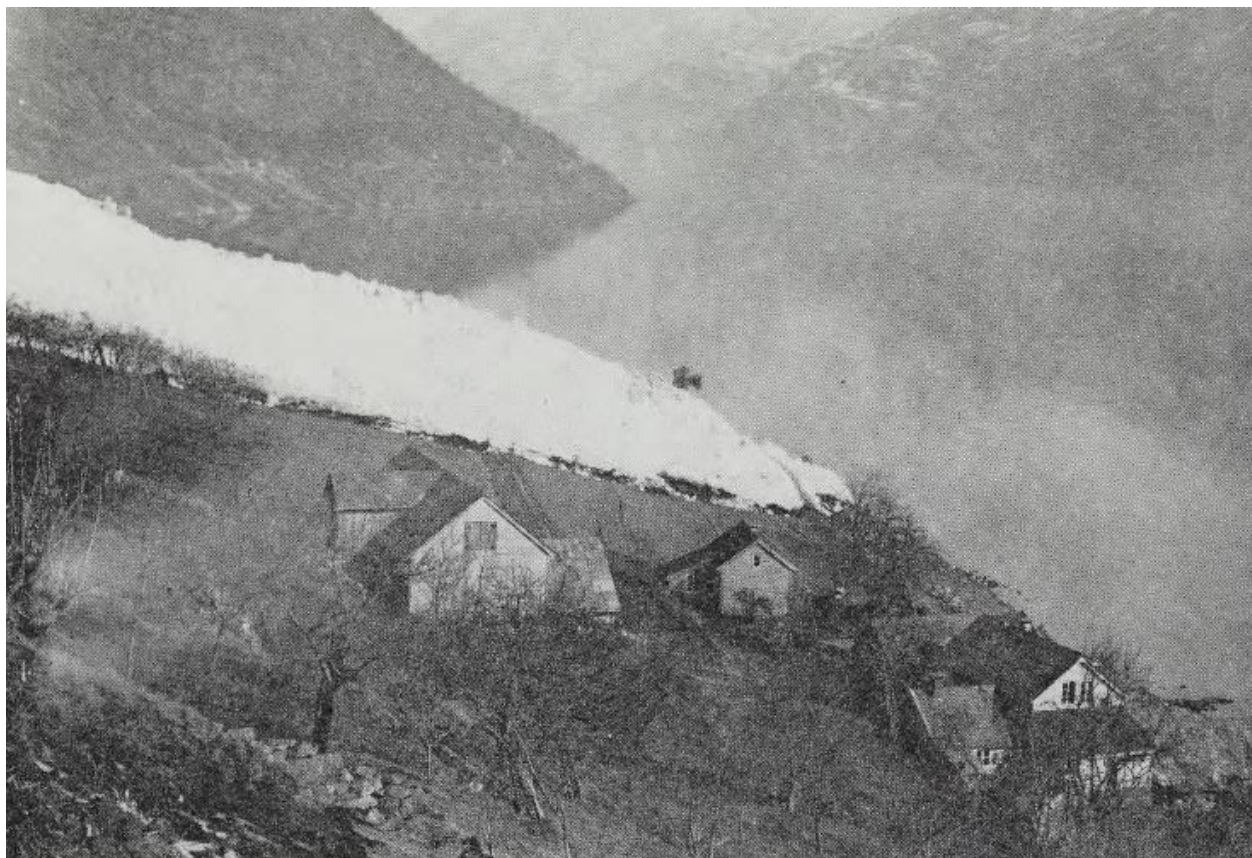
Figur 19: Grindaskreda som kom 6.februar 1967 ved Åkre [27]. Snøskredet er registrert på Vedlegg 7A og B og som ID 44.

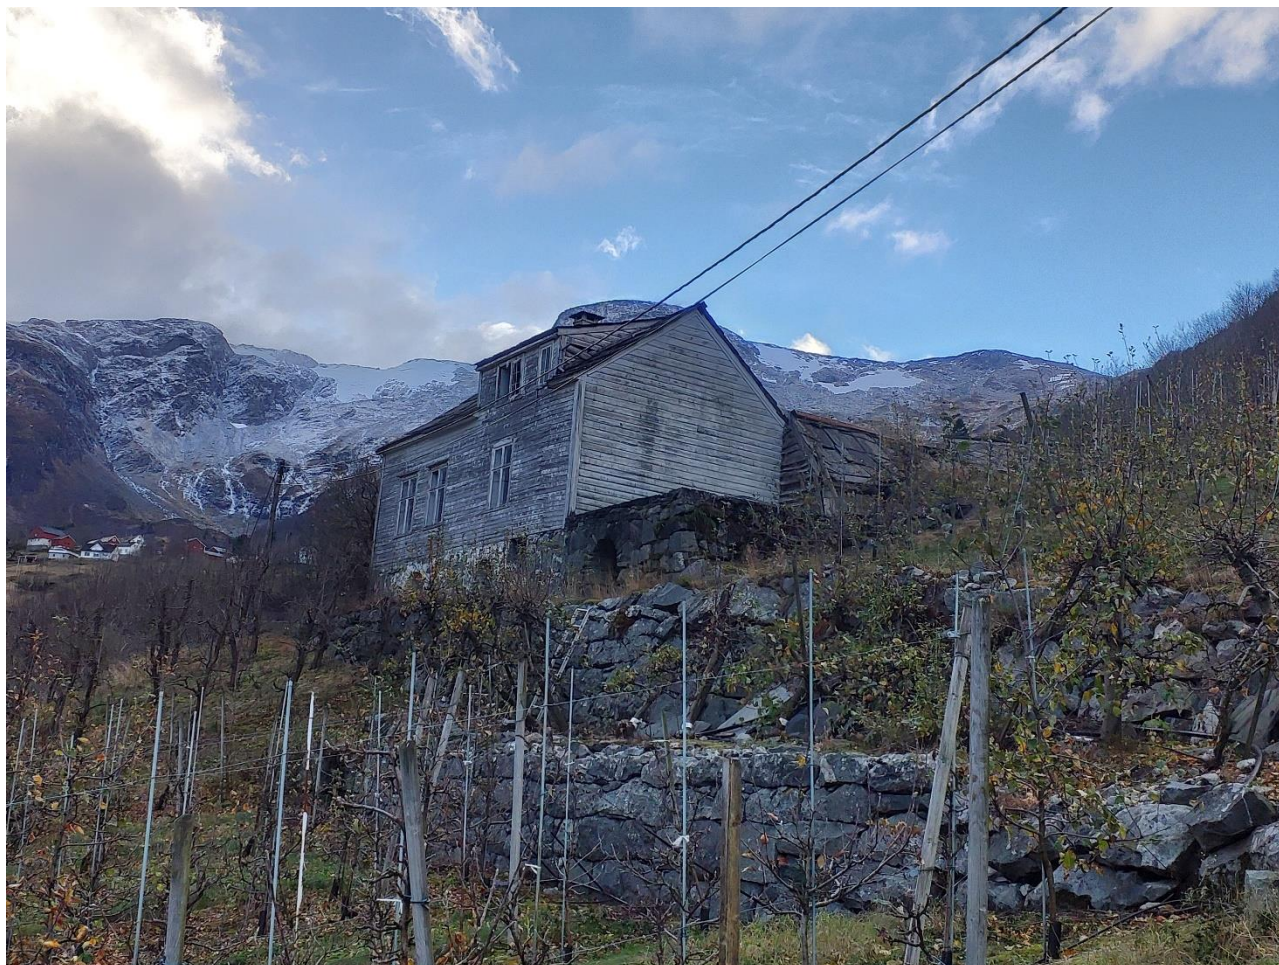
Figur 20: Bolig som det ble støpt grunnmur på for utvidelse av huset mot høyre. Huset ble ikke ferdigstilt grunnet skredfaren tilknyttet ID 2.1, Vedlegg 7B og 7A. Boligen ligger rett sørøst for Reisetvegen 94.

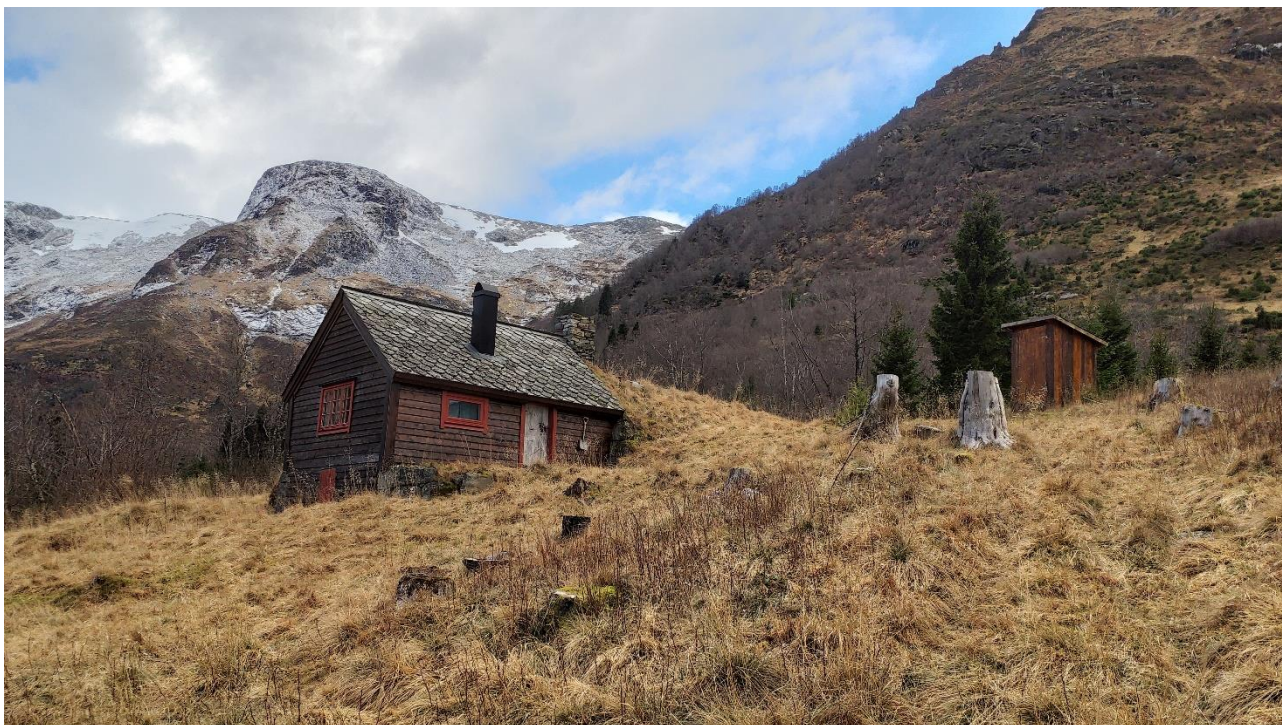
Figur 21: Etablert sikringstiltak (plogsvoll) for sel ved Hersete.

På Hersete er det bak et sel bygd en plogvoll som virker for mindre snøskred med liten flythøyde. Et annet sel ligger bak noen store steinsprangblokker som fungerer som naturlig skredsikring.

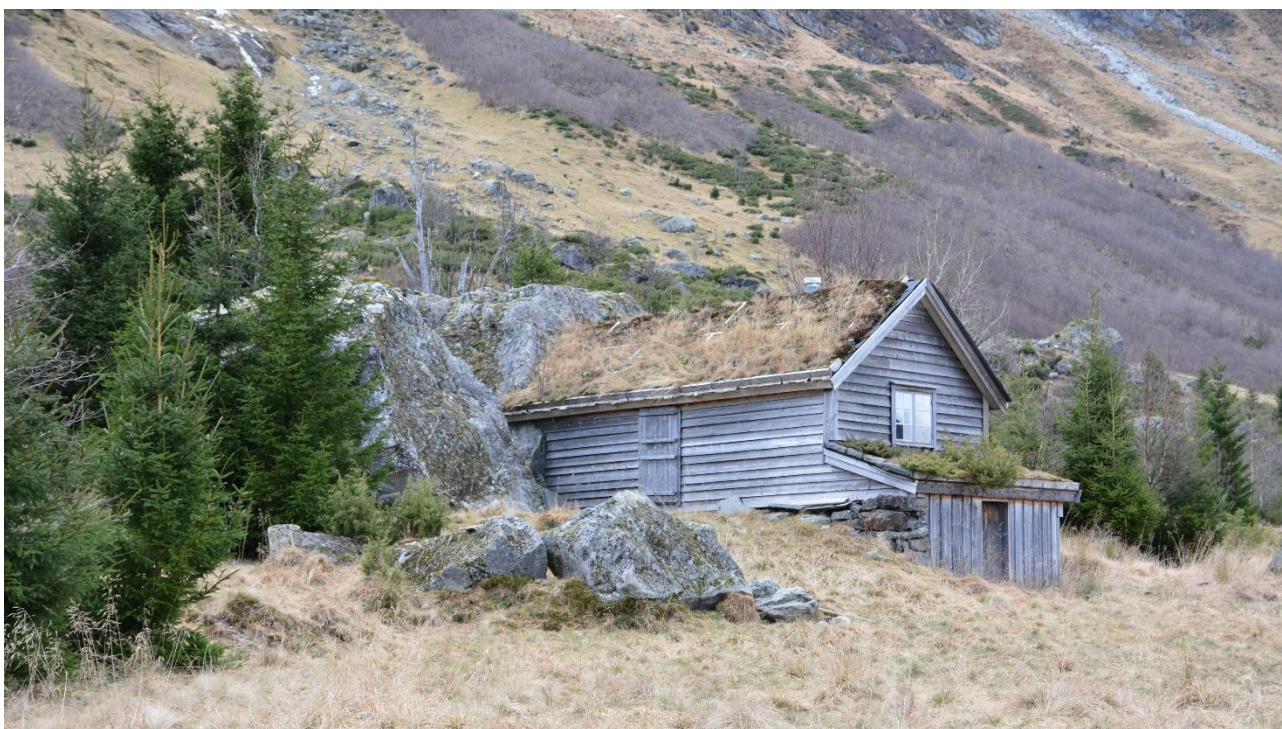
Figur 22: Naturlig skredsikring bak sel ved Hersete.

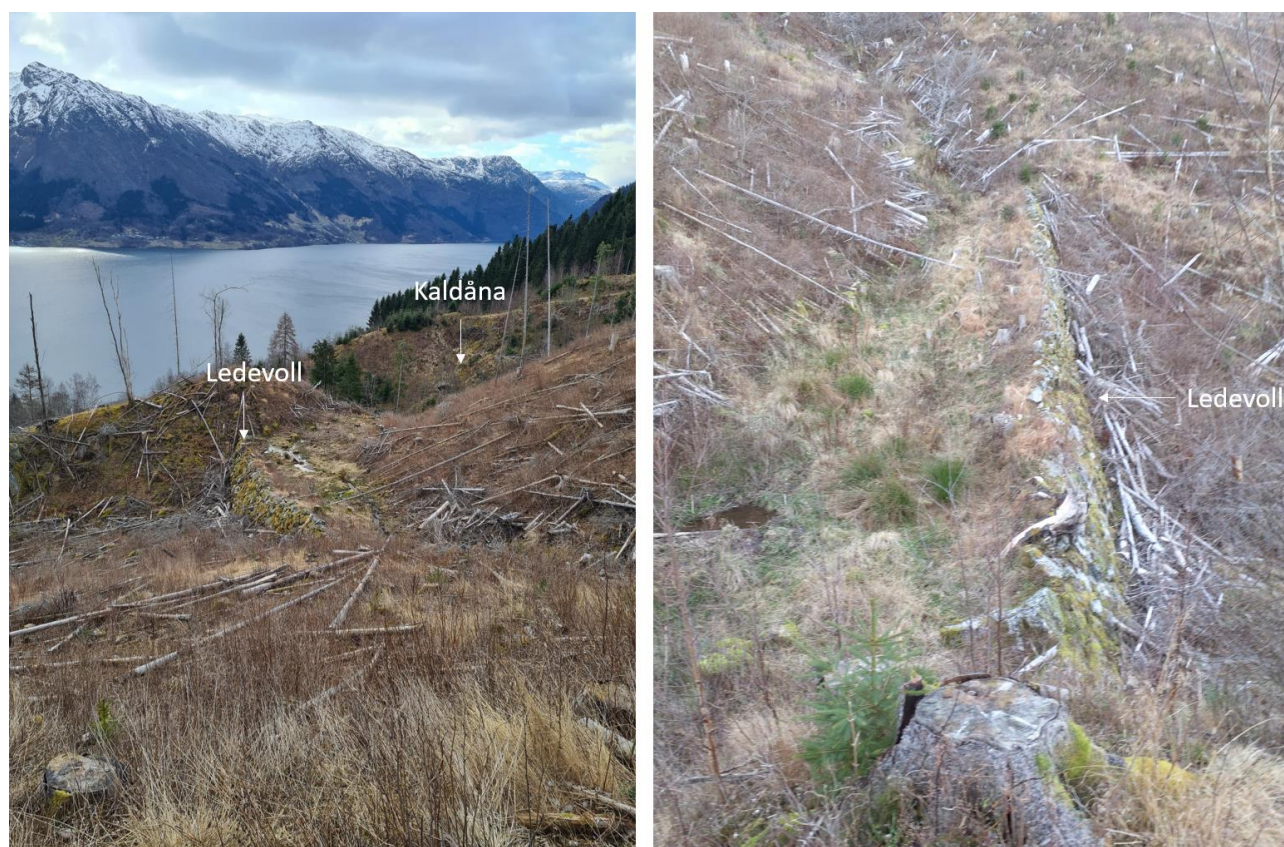
Figur 23: Ledevoll for sørpeskred som befinner vest for Kvestad, i sideravinen til Kaldåna. Tiltaket er trolig etablert grunnet sørpeskredhendelsen i 1808 (Vedlegg 7A og B, ID 6).

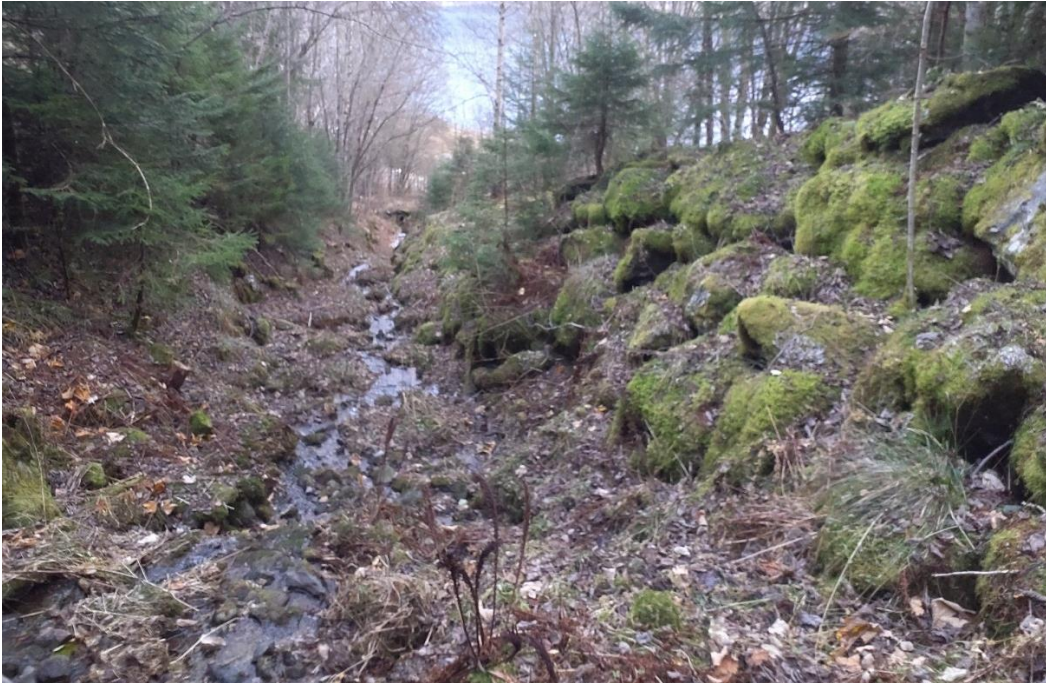
Figur 24: Ledevoll etablert etter flomskredhendelse 1990 (Vedlegg 7A og B, ID 47) langs bekkeløp som har løp mellom Kvestad og Haugen. Foto mot sørøst.

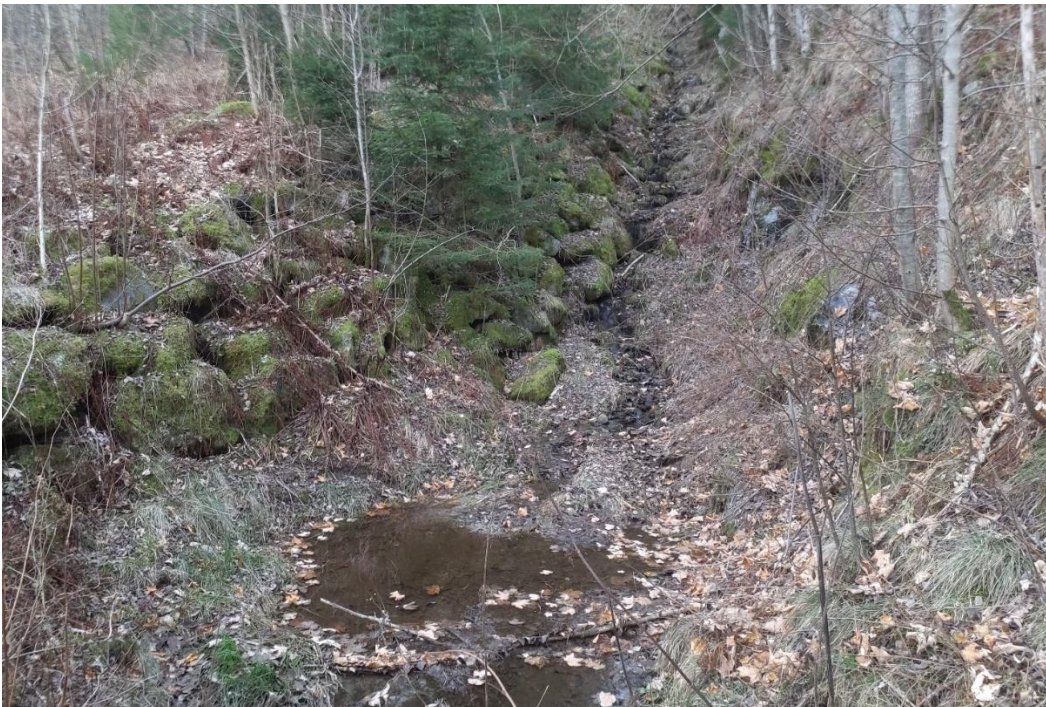
Figur 25: Ledevoll og massebasseng etablert etter flomskredhendelse 1990 (Vedlegg 7A og B, ID 47) langs bekkeløp som har løp mellom Kvestad og Haugen. Foto fra vegen mot vest.

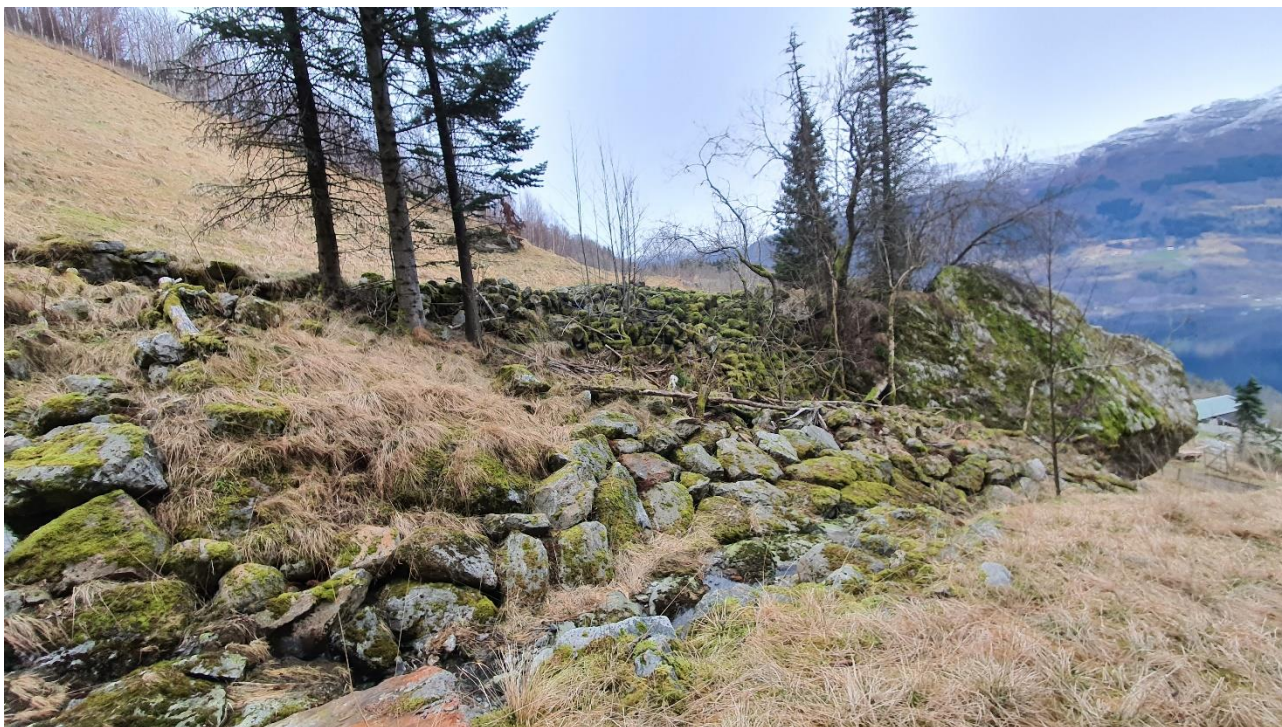
*Figur 26: Det er etablert sikringstiltak langs bekkeløpet som kommer ned vest for Rodgo. Bekkeløpet er plastret opp av stein og det er bygd opp en ledevoll med ca. lengde 20 meter i front av en større blokk. Dimensjoneringen av ledevoll tilsier tiltak mot større skred, trolig snøskred, sørpeskred og flomskred.*

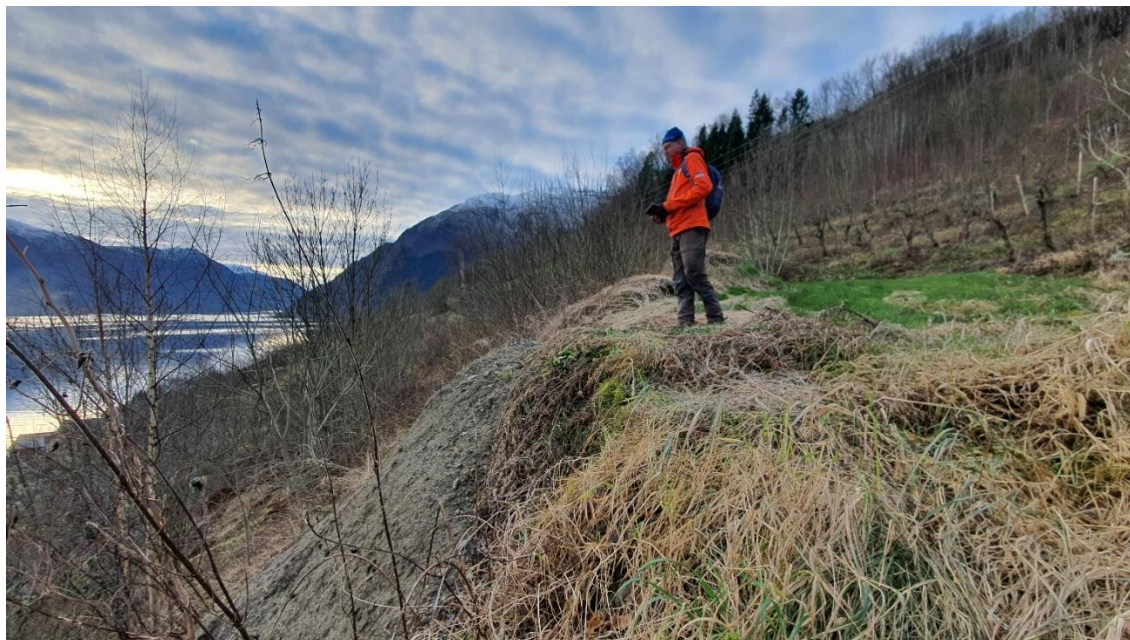
Figur 27: Ovenfor skolen i Vikebygd er det observert store mengder masser som er avsatt grunnet menneskelig aktivitet.

Det er registrert at det er avsatt en del masser ovenfor skolen på Nå, trolig i forbindelse med utvikling av frukthager (Figur 27, Vedlegg 3: Figur 59 – 61). Dette har skapt en relativ bratt løsmasseskråning hvor det er potensial for utglidning av masser. Det er spor etter sesongbasert bekkeløp som dreneres til området som kan bidra til å gjøre massene ytterligere ustabile. For aktuelt område har vi valgt å definere faresoner for jordskred, selv om utløsningsområdet er aktuelt grunnet menneskelig aktivitet. Aktuelt område bør undersøkes av fagpersonell innen geoteknikk for å vurdere sikkerhet og eventuelle sikringstiltak.

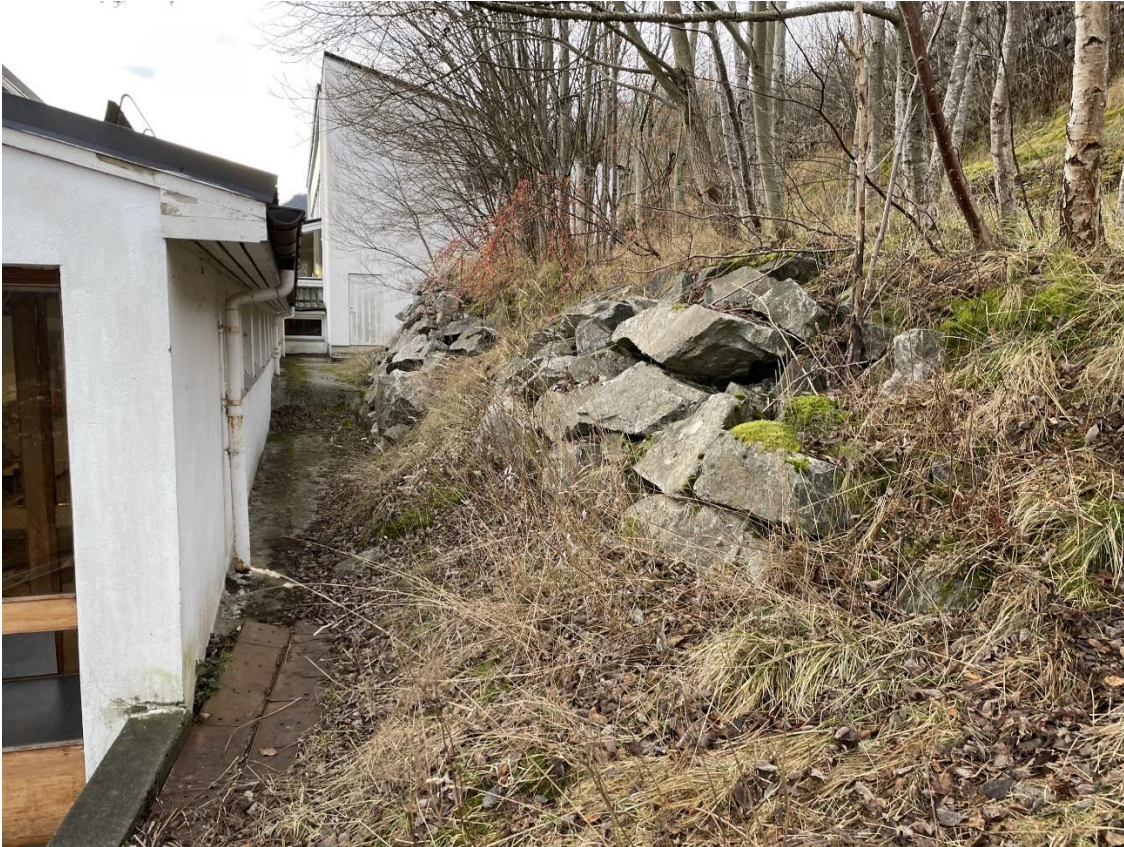
Figur 28. Mulig ustabil mur i terreng ovenfor skolen.

Det er også observert en mur av naturstein rett bak nordre del av skolebygningen (Figur 28, ). Vi anbefaler at muren undersøkes for å sikre at stabiliteten er ivarettatt. Evt. Utrasing av muren vil trolig nå skolebygningen.

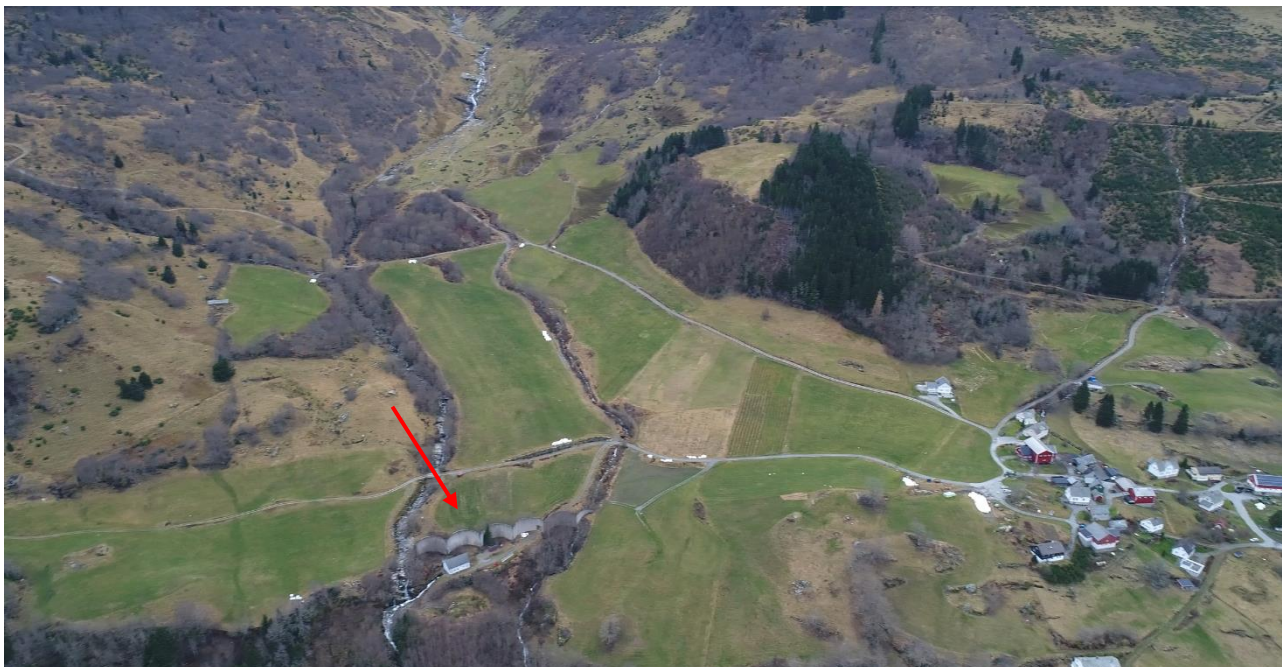
Figur 4: Dronefotogrammetri av betongmur (rød pil) med buekonstruksjon etablert etter Bleiskredet i 1994. Sikringsmuren ligger ca. 250 m sør for klyngetunet Reisetet til høyre i bildet. Dronefotoet er tatt mot vest.

Etter Bleiskredet i 1994 [15] ble det bestemt å etablere betongmur for å stoppe tilsvarende snøskred og oppsamling av skredsnø for å hindre at nye skred når ned til Bleie [31, 32, 33]. Sikringsmuren ble etablert ved kote 300 med 20 m buelengder og 6 m høyde (Vedlegg 3: Figur 4 og 5). Aktuelt tiltak ligger utenfor kartlagt område.

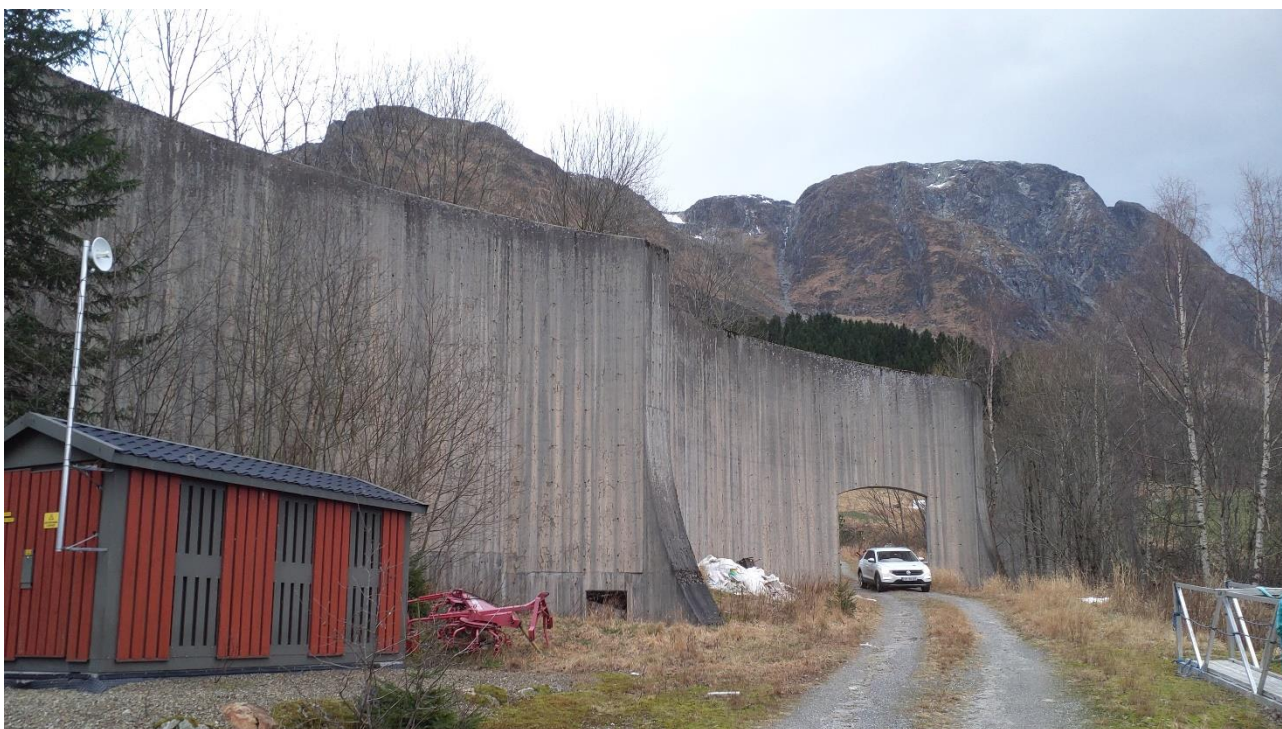
Figur 5: Nærbilde av buekonstruksjoner for sikringsmur ved Bleie.

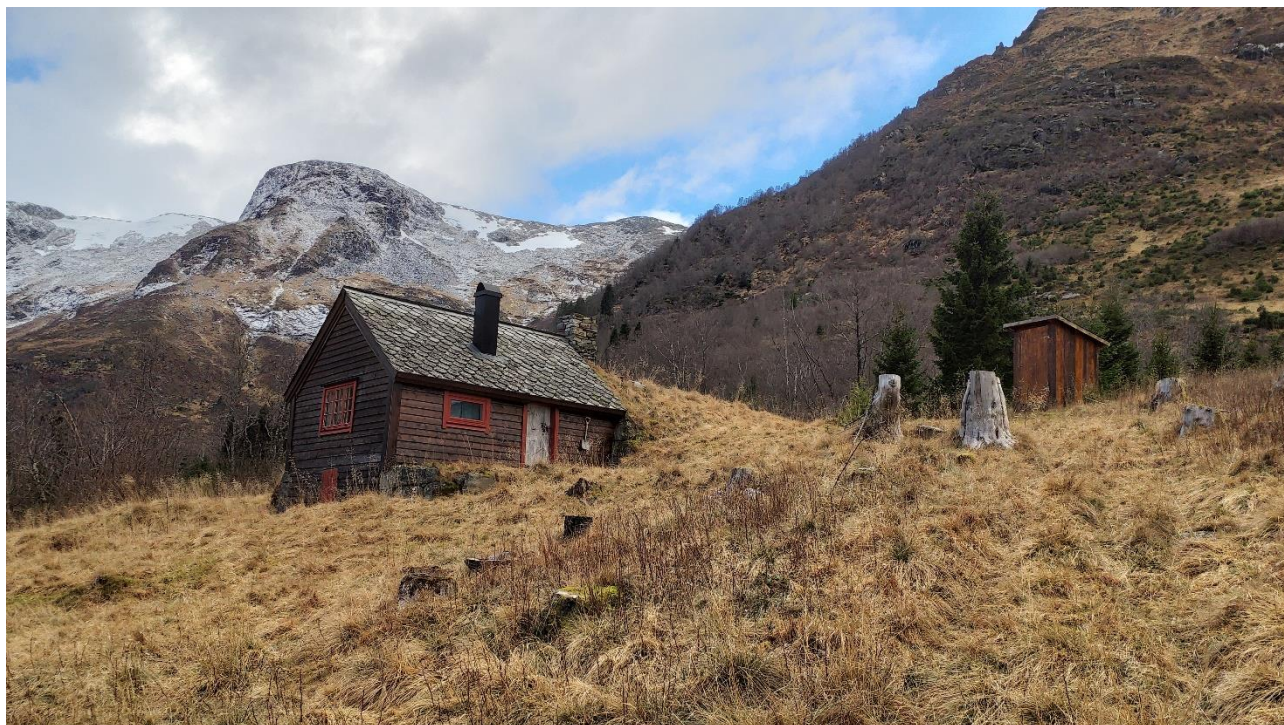
Figur 6: Etablert sikringstiltak (avskjæringsvoll) for støl ved Hersete.

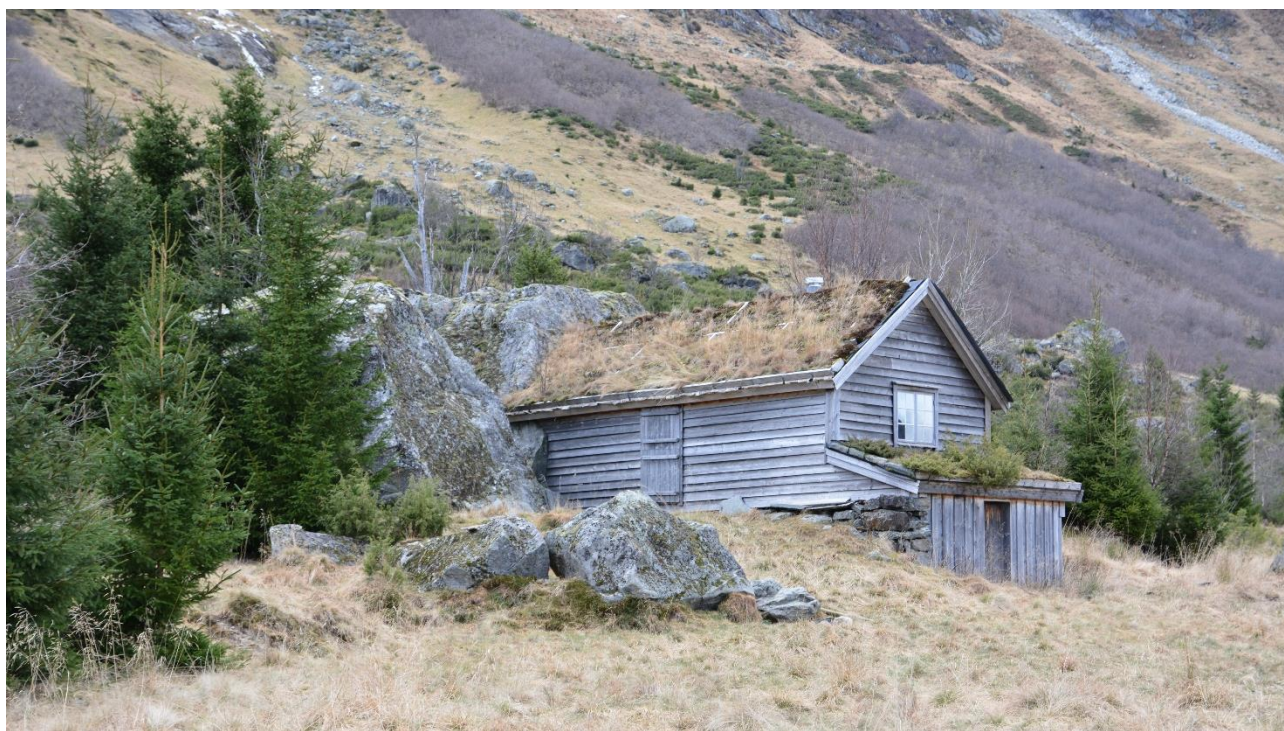
Figur 7: Naturlig skredsikring bak støl ved Hersete.

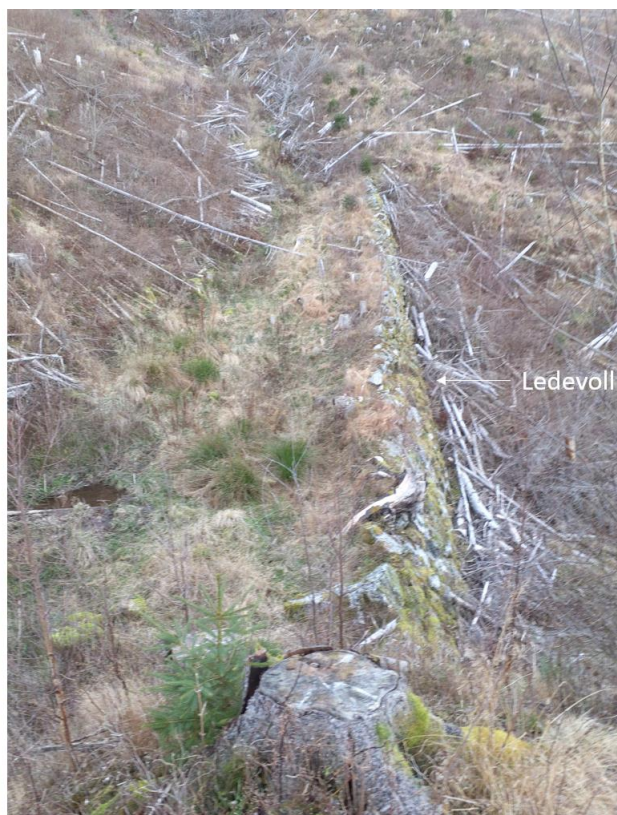
Figur 8: Ledevoll for sørpeskred som befinner vest for Kvestad, i sideravinen til Kaldåna. Tiltaket er trolig etablert grunnet sørpeskredhendelsen i 1808 (Vedlegg 7A og Vedlegg 7B: ID 6).

Nordvest for Kvestad gård er det etablert en ledevoll for sørpeskred (Figur 23). Det antas at denne ble etablert grunnet sørpeskredhendelsen i 1808 (Vedlegg 7A-1, ID 6). Ledevollen er omtrent ca. 25 meter lang og krysser aktuell ravine (Vedlegg 5A-1). Formålet er å lede sørpeskred mot Kaldåna og forhindre at skredet skal fortsette mot Kvestad som ved 1808-hendelsen.

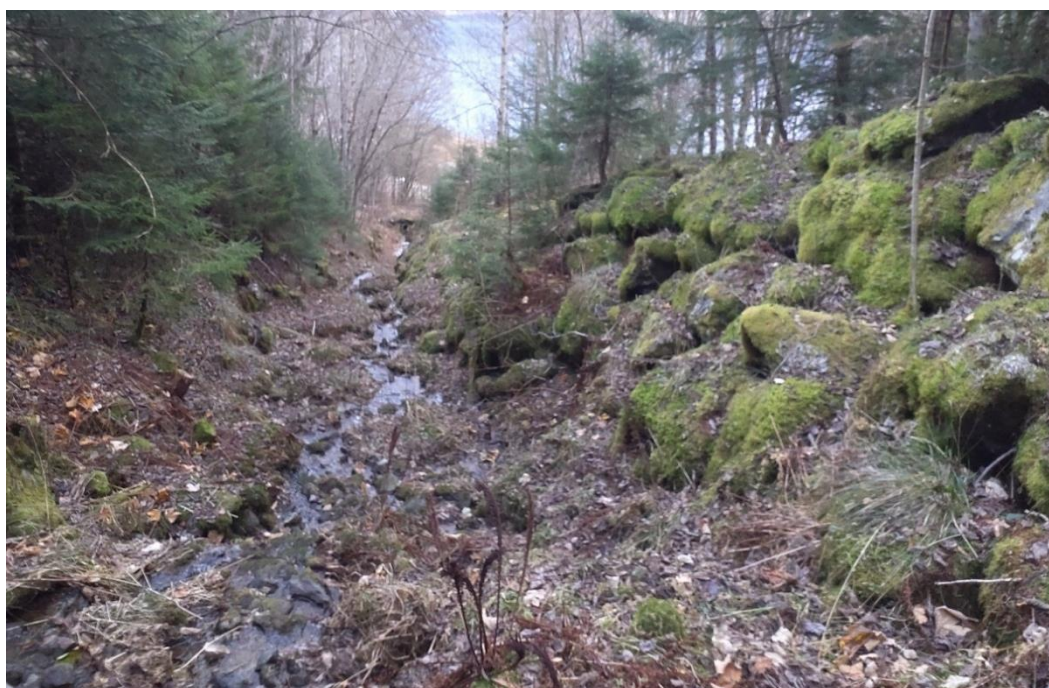
Figur 9: Ledevoll etablert etter flomskredhendelse 1990 (Vedlegg 7A og Vedlegg 7B: ID 47) langs bekkeløp som har løp mellom Kvestad og Haugen. Foto mot sørøst.

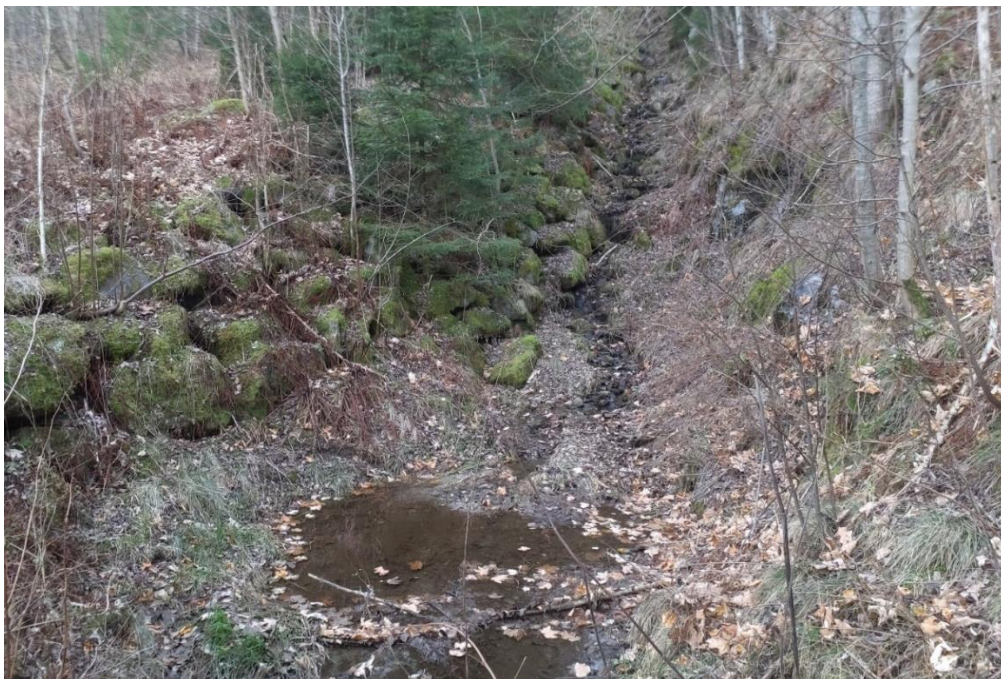
Figur 10: Ledevoll og massebasseng etablert etter flomskredhendelse 1990 (Vedlegg 7A og Vedlegg 7B: ID 47) langs bekkeløp som har løp mellom Kvestad og Haugen. Foto fra vegen mot vest.

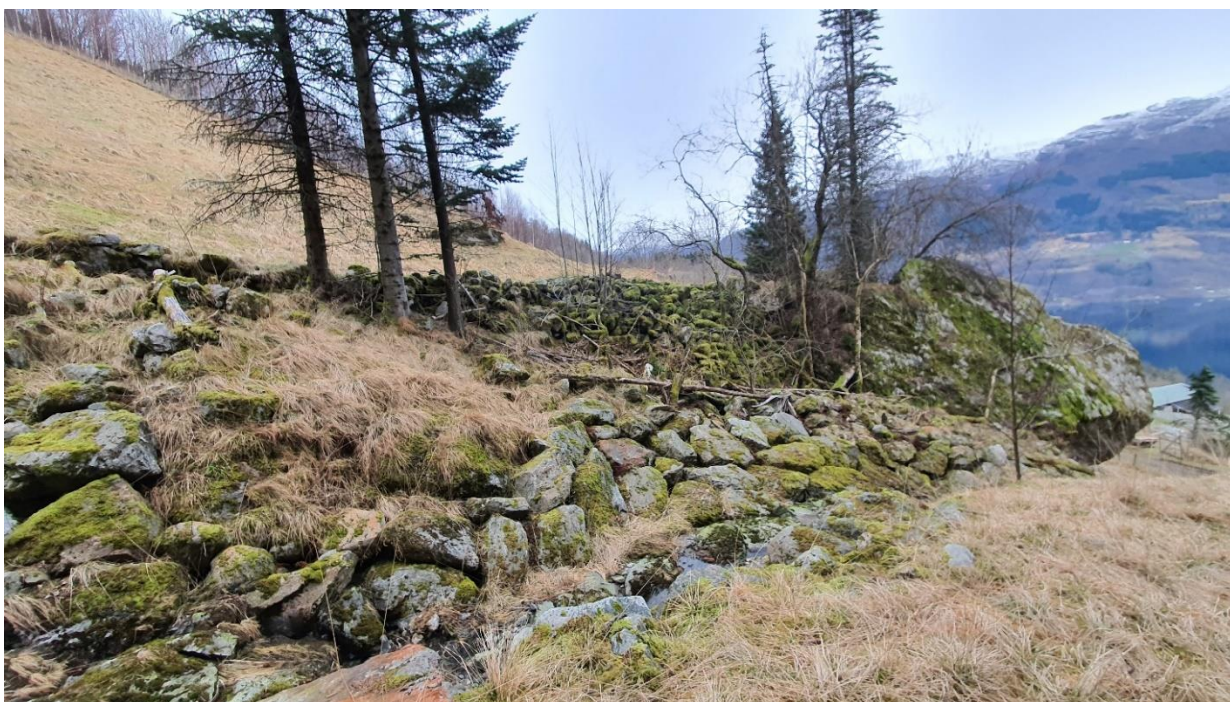
Figur 11: Det er etablert sikringstiltak langs bekkeløpet som kommer ned vest for Rodgo. Bekkeløpet er plastret opp av stein og det er bygd opp en ledevoll med ca. lengde 20 meter i front av en større blokk. Dimensjoneringen av ledevoll tilsier tiltak mot større skred, trolig snøskred, sørpeskred og flomskred.

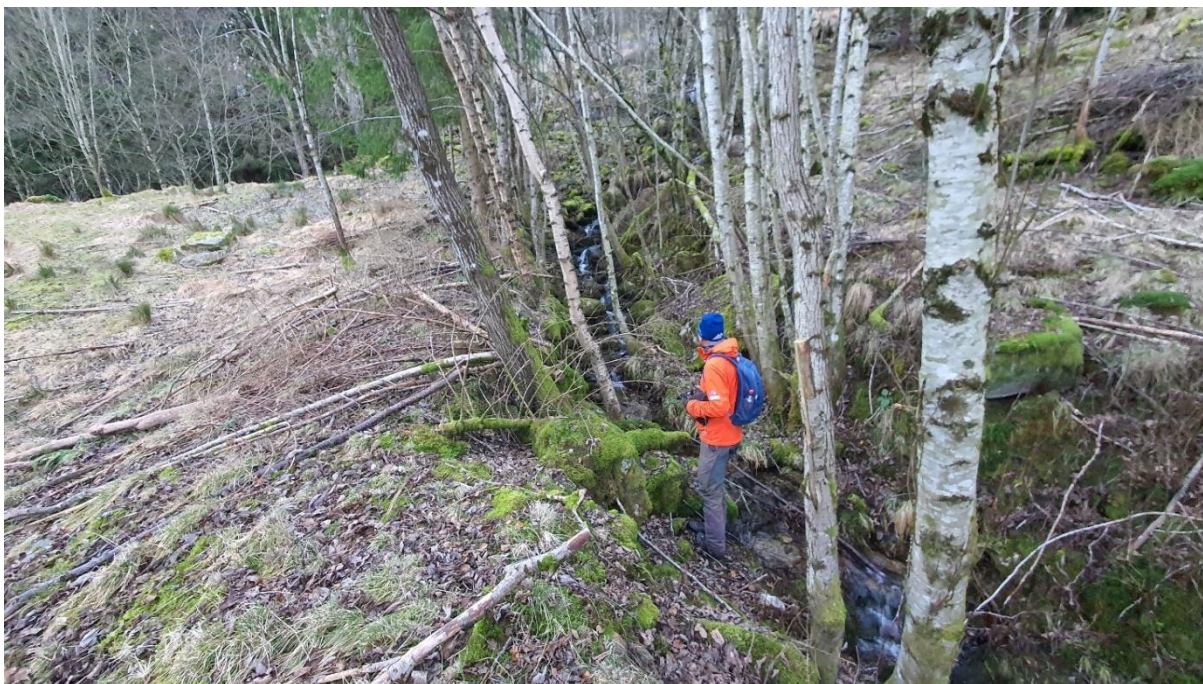
Figur 12: Noe over bebyggelsen for Skåltveit (ca. kote 220) er det etablert en ledevoll som følger bekkeløpet. Vollen har en dybde ca. 1.7 cm og lengde ca. 20-30 meter.

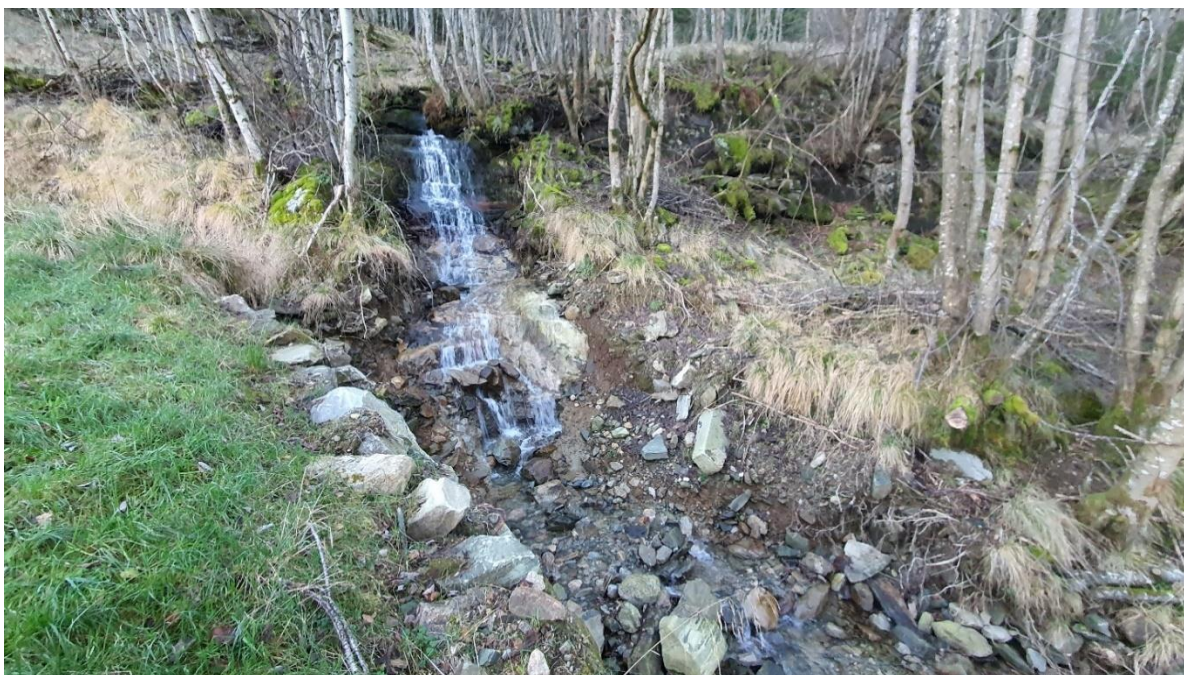
Figur 13: Langs samme bekkeløp som ledevollen (Figur 12) er det utført plastring parallelt til bekkeløpet, ca. kote 175 ovenfor Skåltveit.
