Ullensvang kommune

# ► Skredfarevurdering Vikebygd

Revisjon av eksisterende faresoner

Oppdragsnr.: 52208575 Dokumentnr.: RA-INGGEO-01 Versjon: J02 Dato: 2024-08-15

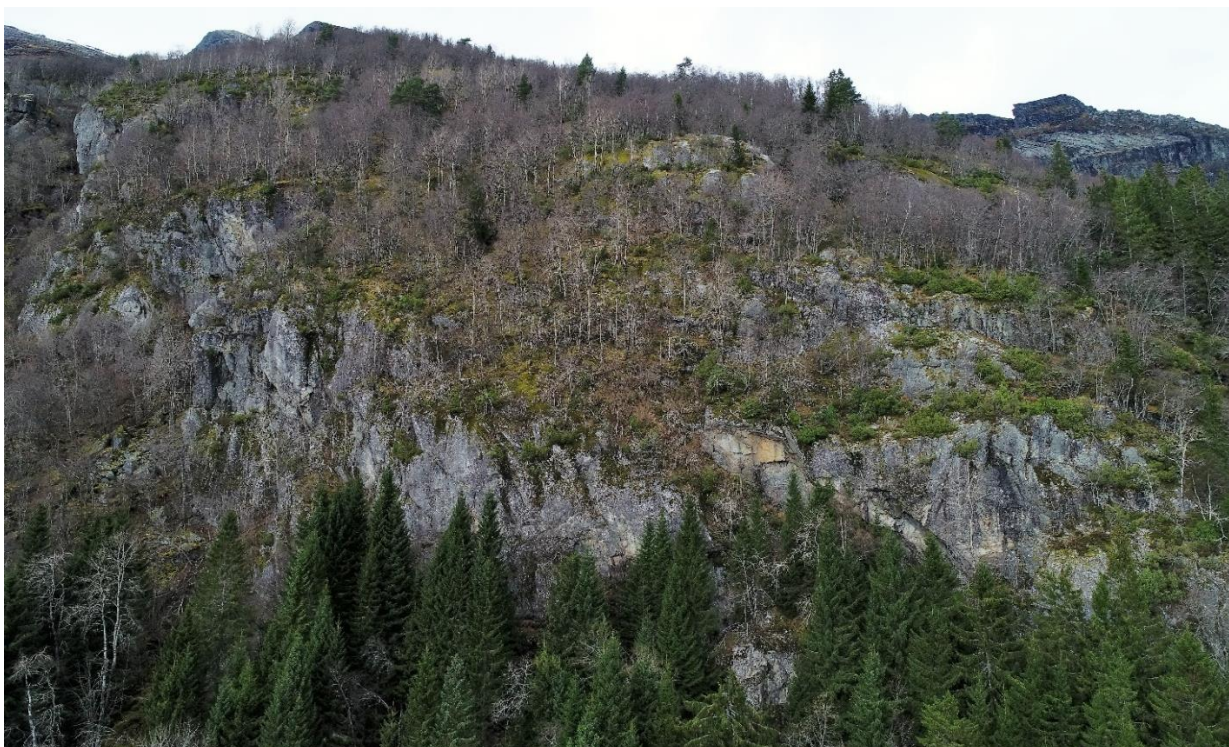
Figur 16: Nærbilde av fjellskrent ovenfor bebyggelsen på Rodgo. Det er spor i løснеområdet etter fersk utfall.

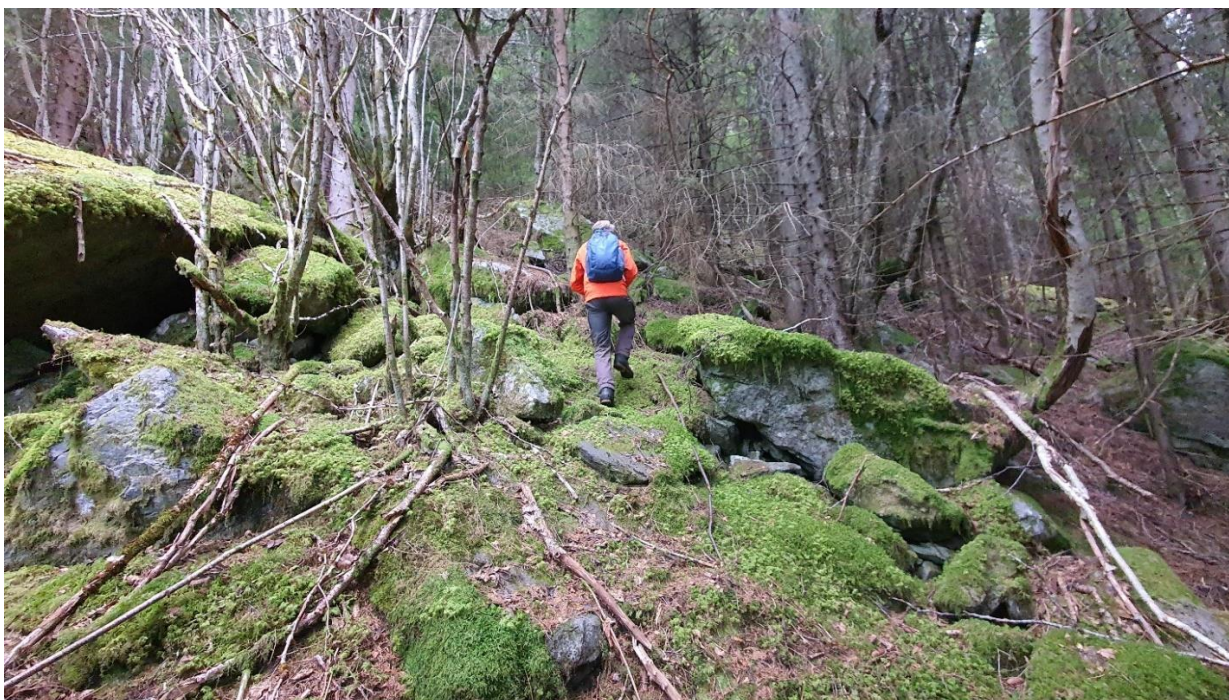
Figur 17: Det er observert tykk og sammenhengende steinsprangavsetning i øvre del av terrenget ovenfor Rodgo. I ytterkant av uren er det mer spredte blokker. Det var kun observert blokker som var dekket med mose, og ingen blokker som kan defineres som «nyere» utfall.

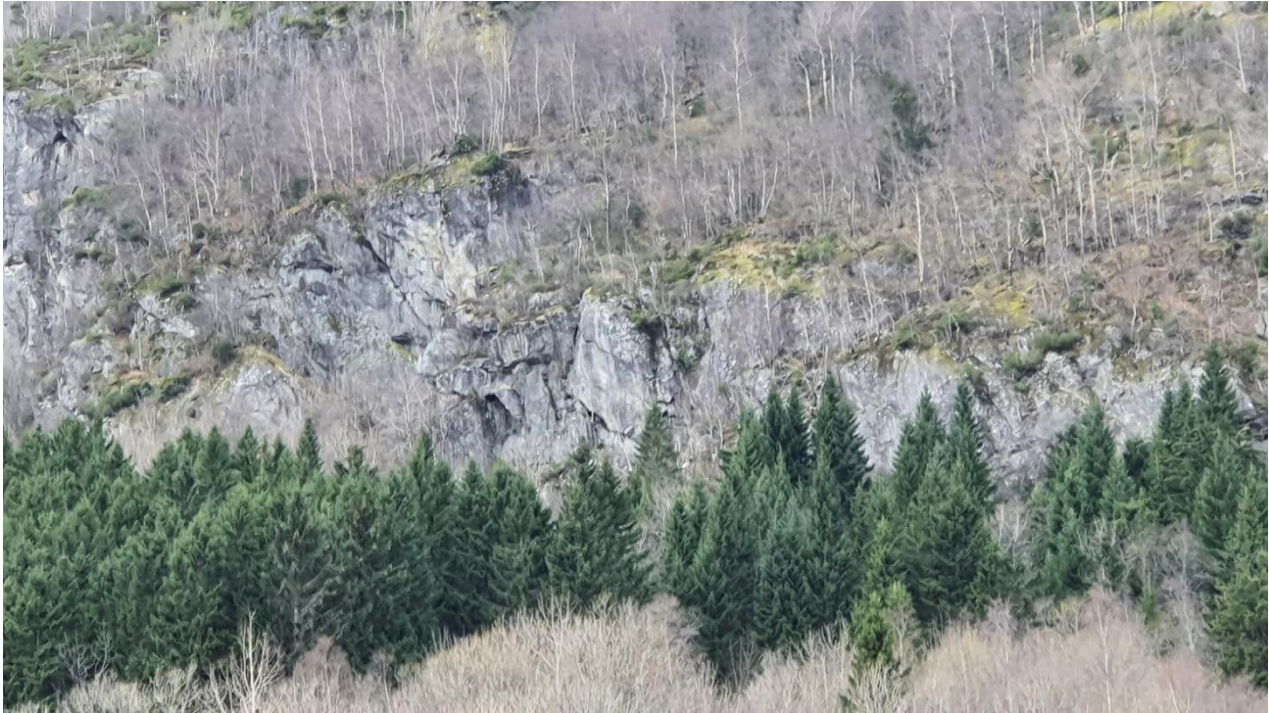
Figur 18: Nærbilde av løснеområdet ovenfor Rodgo. Enkelte partier viser tegn til mer oppsprekning.

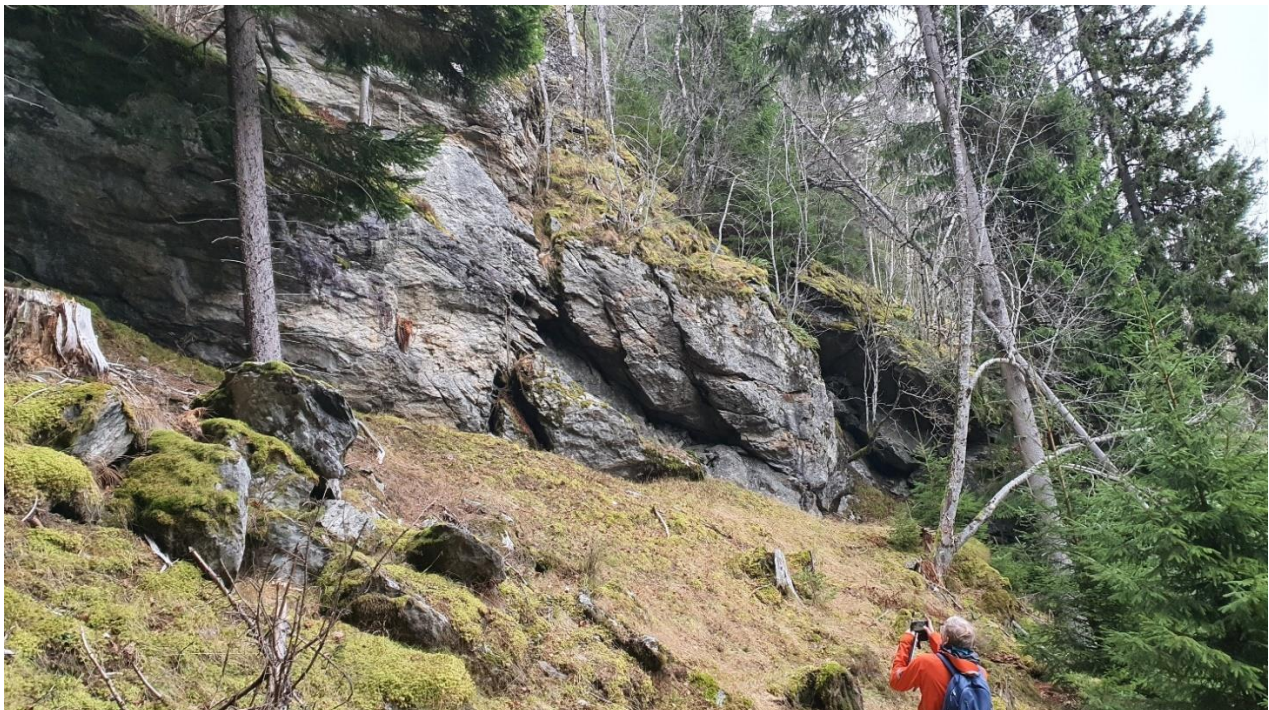
Figur 19: Nærbilde av foten av fjellskrenten som befinner seg ovenfor Rodgo. Fjellet var generelt glattpolert og lite oppsprukket.

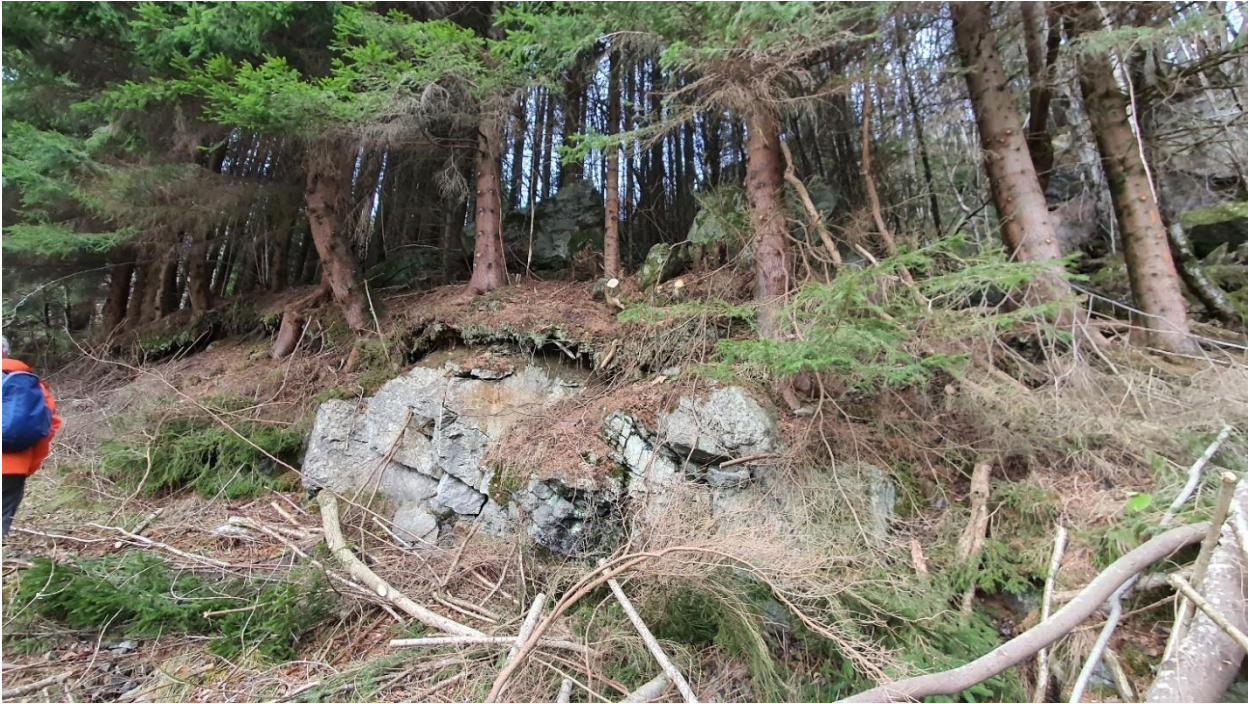
Figur 20: Eksempel på mindre fjellskrent som er observert ved Rodgo.

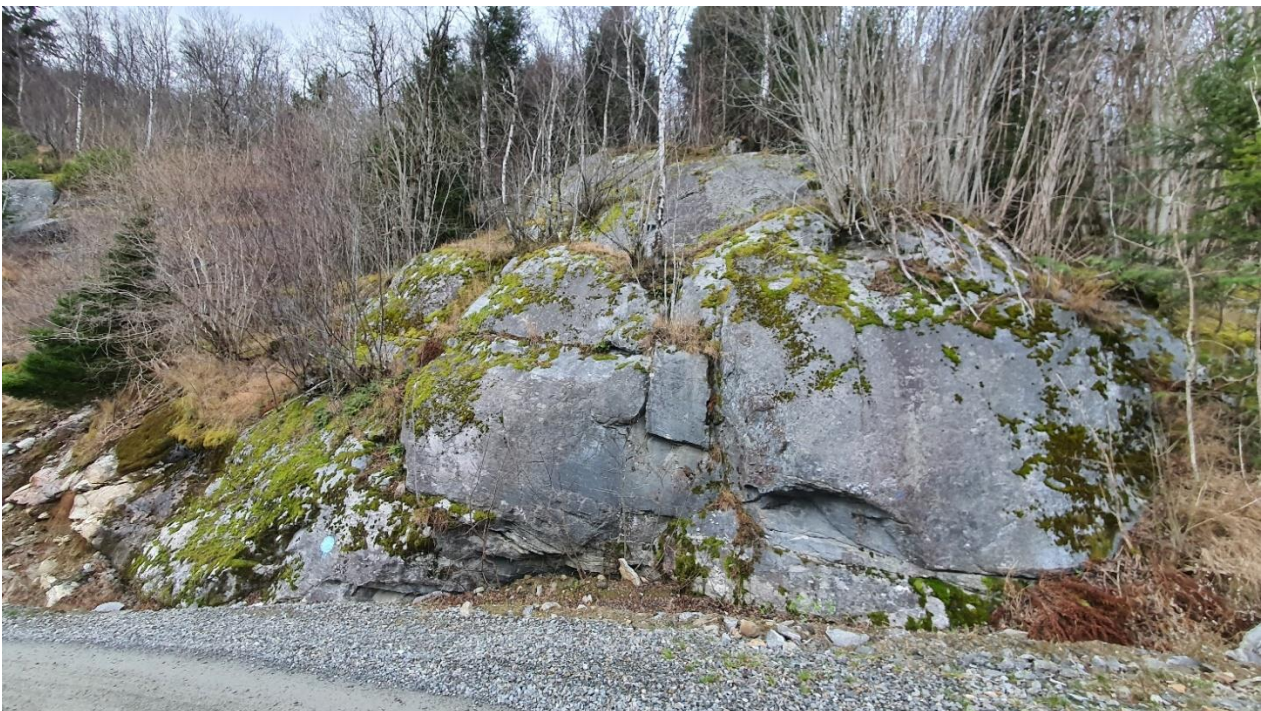
Figur 21: Eksempel på mindre fjellskrent som er observert ved Rodgo. Fjellet er glattpolert og lite oppsprukket.

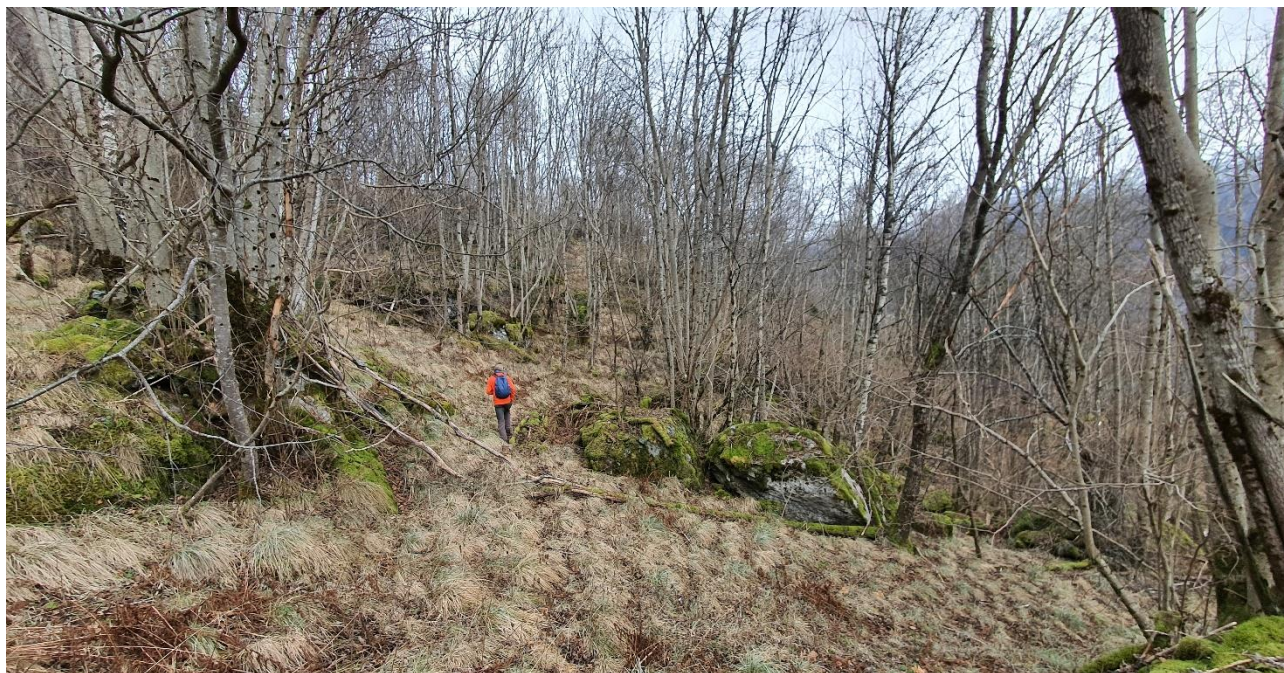
Figur 22: Rundt kote 290 er det observert relativ store blokker liggende spredt i terrenget. Basert på observasjoner fra felt og vurdering av potensielle løsneområder for steinsprang, vurderes blokkene å være moreneblokker.

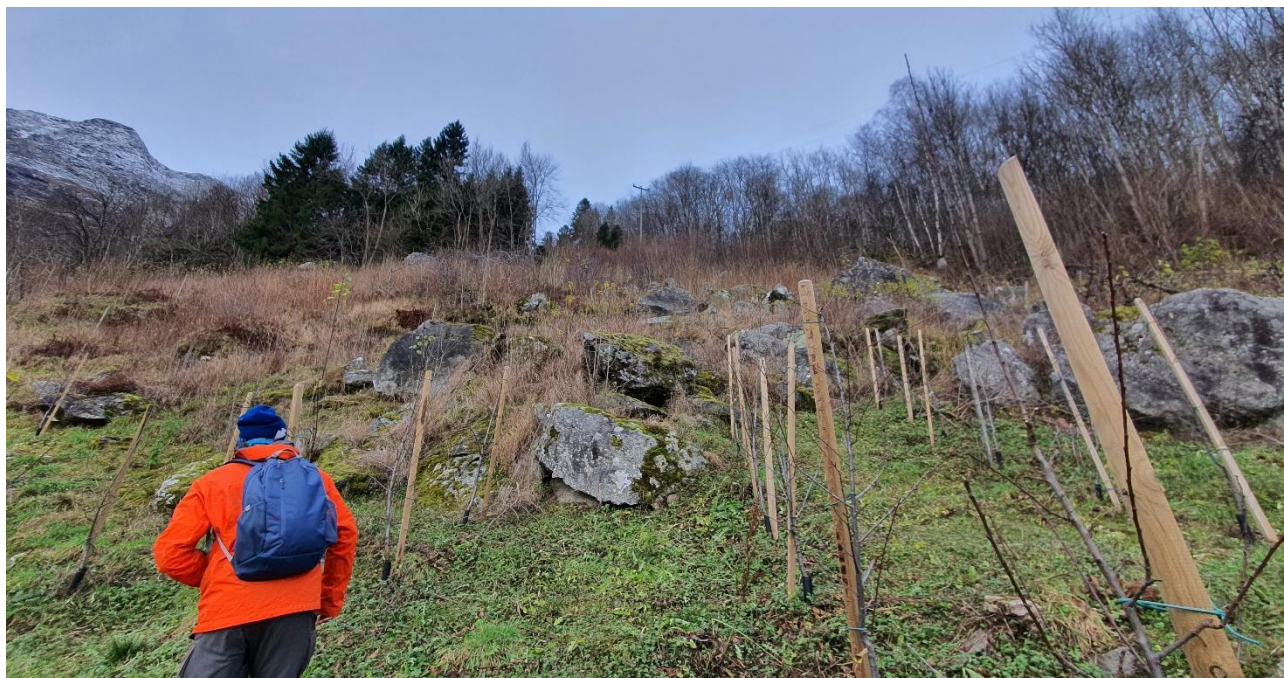
Figur 23: Det var under feltarbeid observert et svært blokkrikt område i nedre del av Kråkevik, men disse blokkene kan ikke følges som en sammenhengende ur i den utstrekningen som er definert på foreløpig kvartærgeologisk detaljkart (1: 10 000). Det er heller ingen spor på høydemodellen som tilsier fjellskredavsetning i dette område, eller reelle løsneområder for steinsprang/steinskred. Blokkfeltet tolkes dermed å være avsatt under deglasiasjonen.

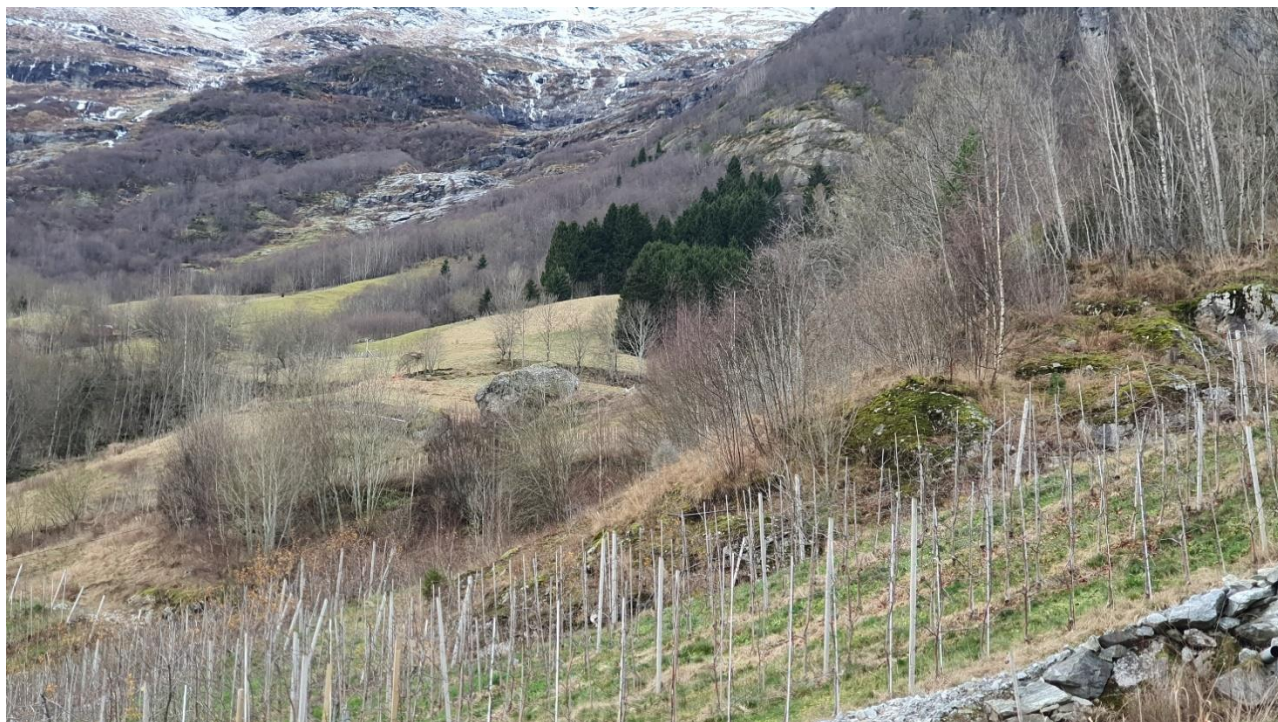
Figur 24: I terrenget under klyngetunet ved Rodgo det observert relativt store blokker liggende spredt i terrenget. Disse tolkes å være moreneblokker.

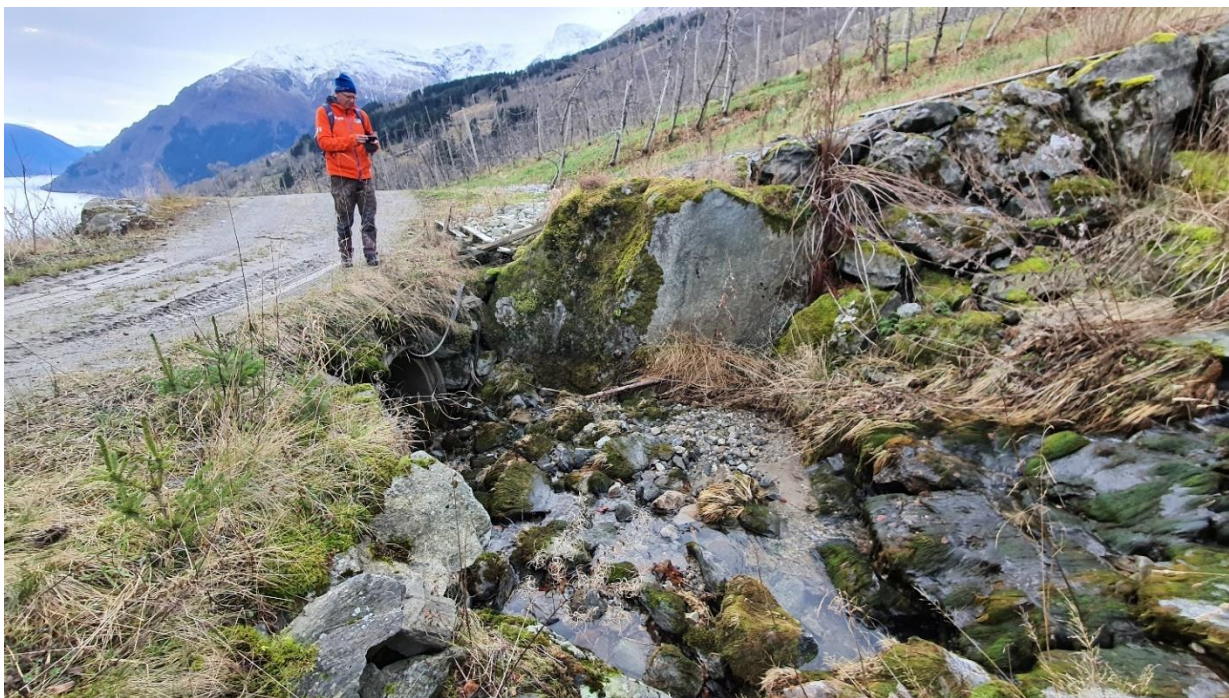
Figur 26: Foto av østligste bekkeløp (Fosseteigbekken) ved klyngetunet Rodgo som dreneres fra Slåttena. Foto tatt mot sørvest ved kote 206. Bekkeløpet føres under vegen ved kulvert.

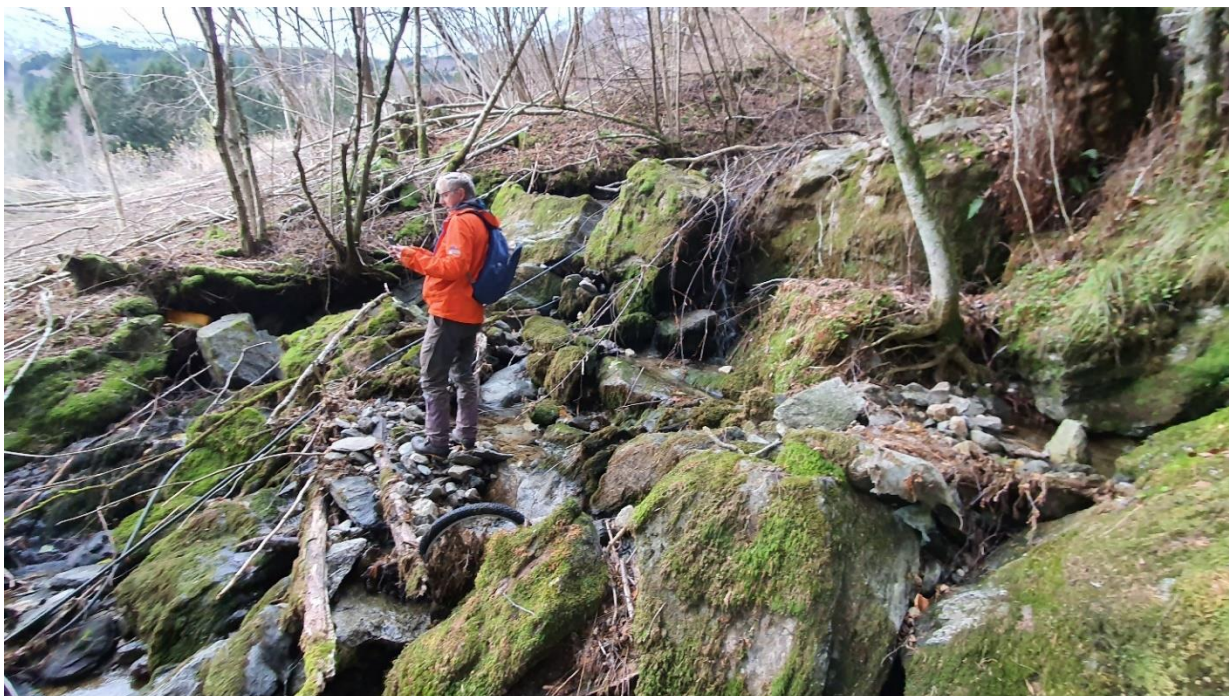
Figur 27: Foto av østligste bekkeløp (Fosseteigbekken) ved Rodgo som dreneres fra Slåttena, foto fra kote 98. Det er observert spor etter fluvial transport materiale (stein, grus og blokk) langs bekkeløpet som tyder på periodevis høy vannføring.

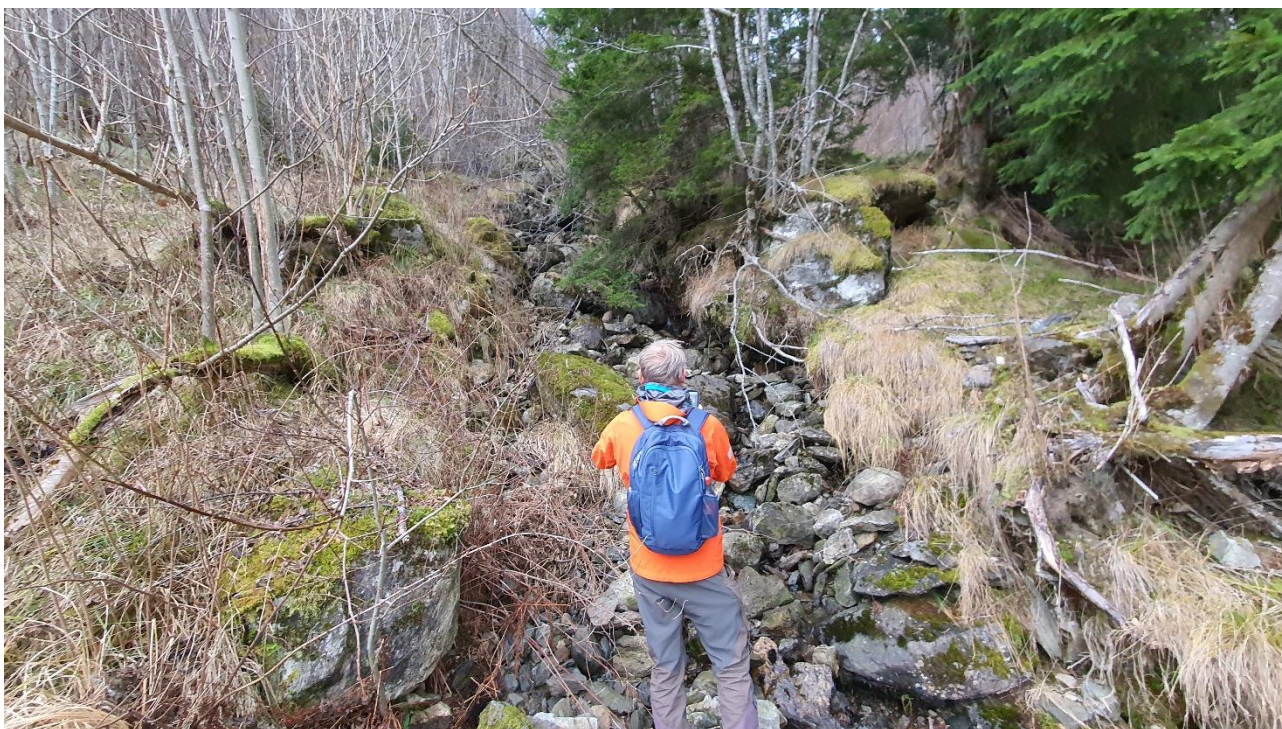
Figur 29: Foto av midterste bekkeløp som dreneres fra Ugjerdsla. Foto tatt mot nord ved kote 320. Det var under feltarbeid spor etter nylig erosjon langs bekkeløpet.

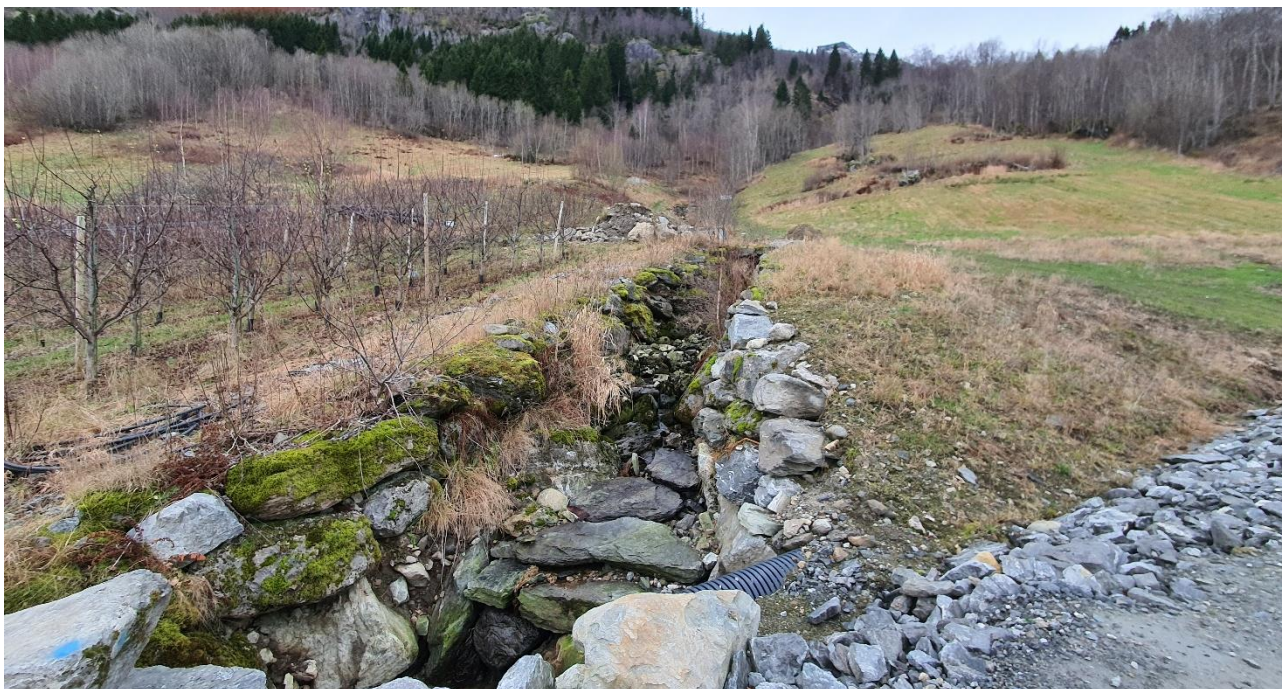
Figur 30: Foto av midterste bekkeløp som kommer fra Ugjerdsla rett øst for klyngetunet. Foto tatt mot nordvest ved kote 264.

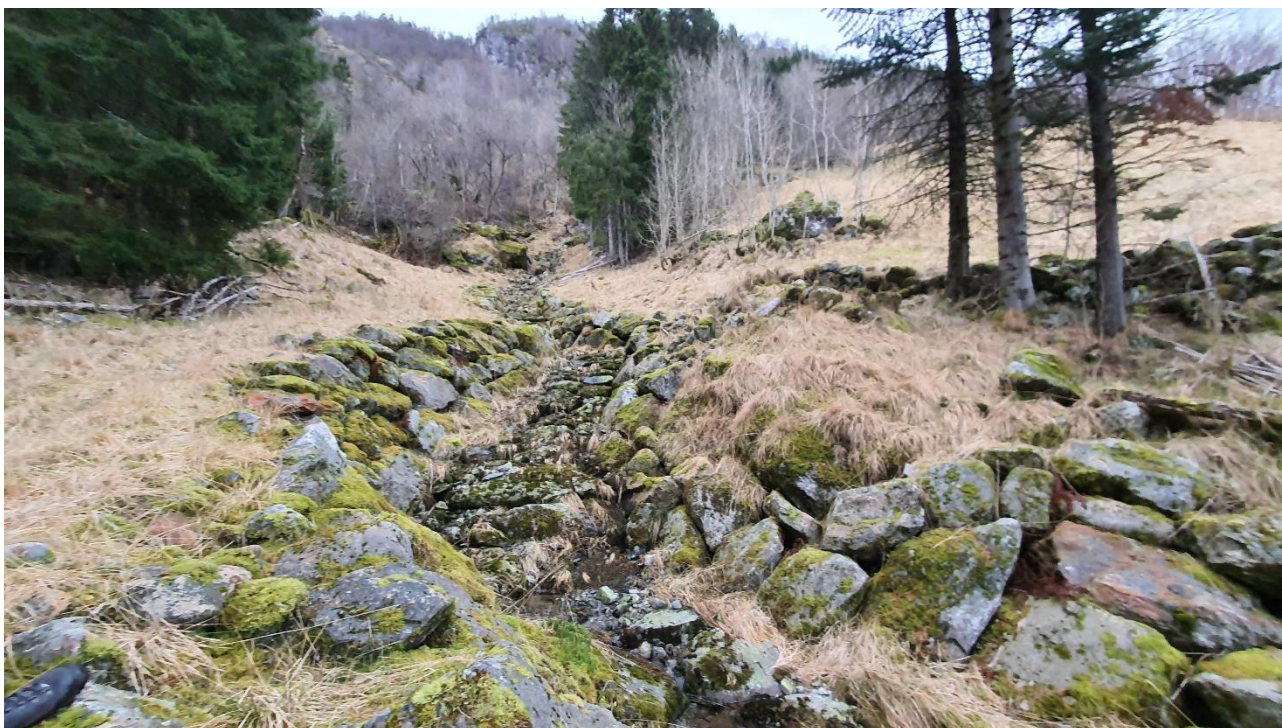
Figur 31: Foto av vestlig bekkeløp som kommer ned fra Stølen. Foto tatt mot nordvest ved kote 280. Det er utført tiltak langs bekkeløpet med plastring, samt er det etablert en ledevoll i ytterkanten som grenser mot bebyggelsen.

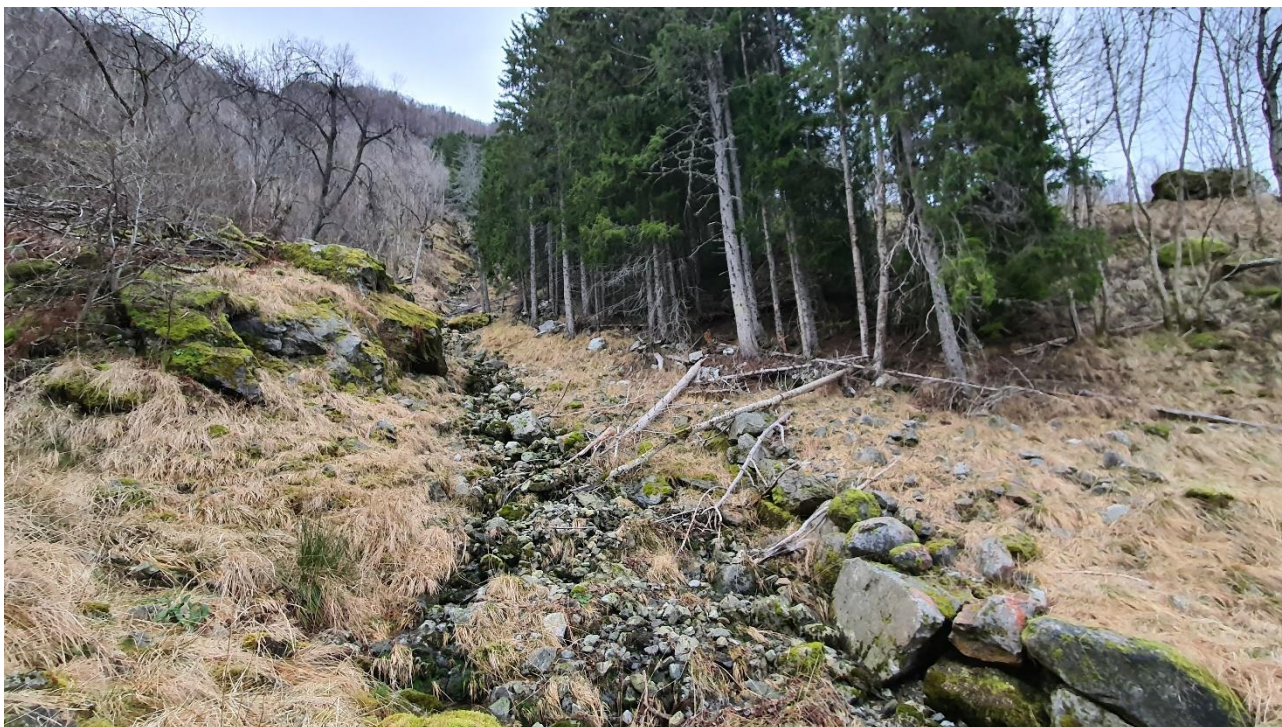
Figur 32: Foto fra vestlig bekkeløp som kommer ned fra Stølen. Foto tatt mot nordvest ved kote 310. Merk at det er spredt med blokker langs bekkeløpet.

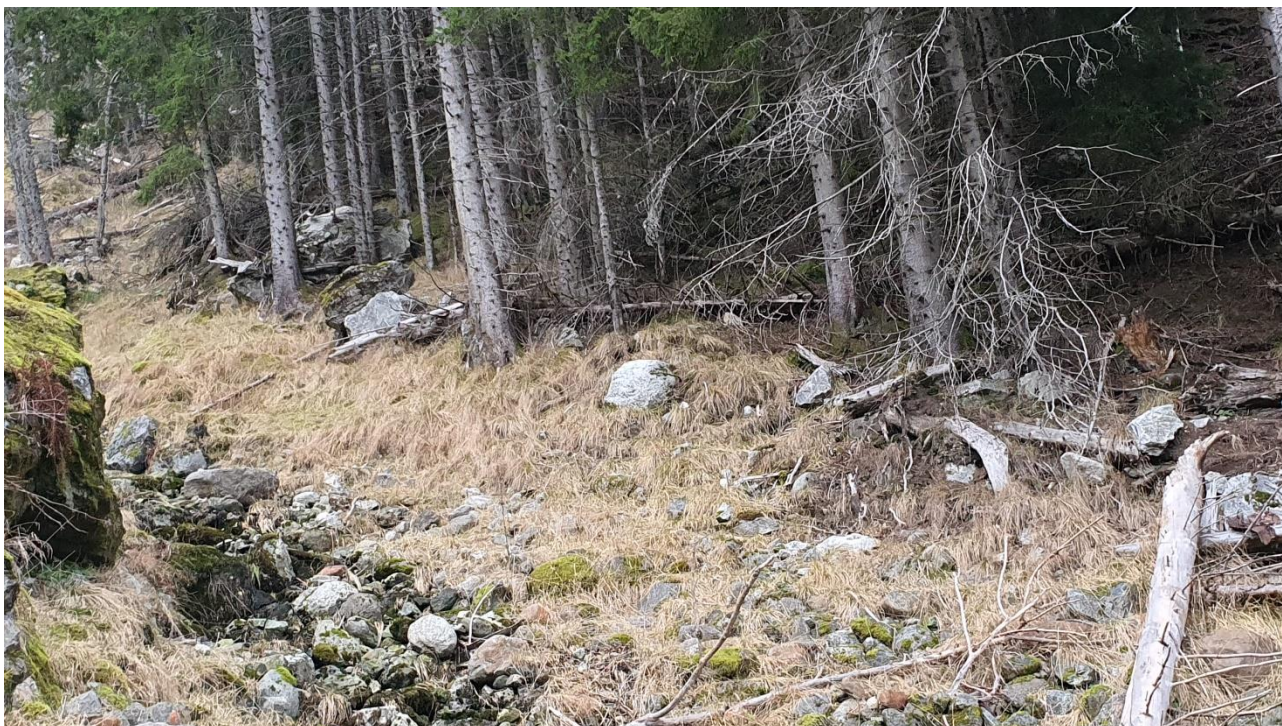
Figur 33: Foto fra vestlige bekkeløp som kommer ned fra Stølen. Nærbilde av blokker og organisk materiale som ligger spredt på overflaten parallelt til bekkeløpet. Blokkene tolkes å være avsatt av snøskredaktivitet.

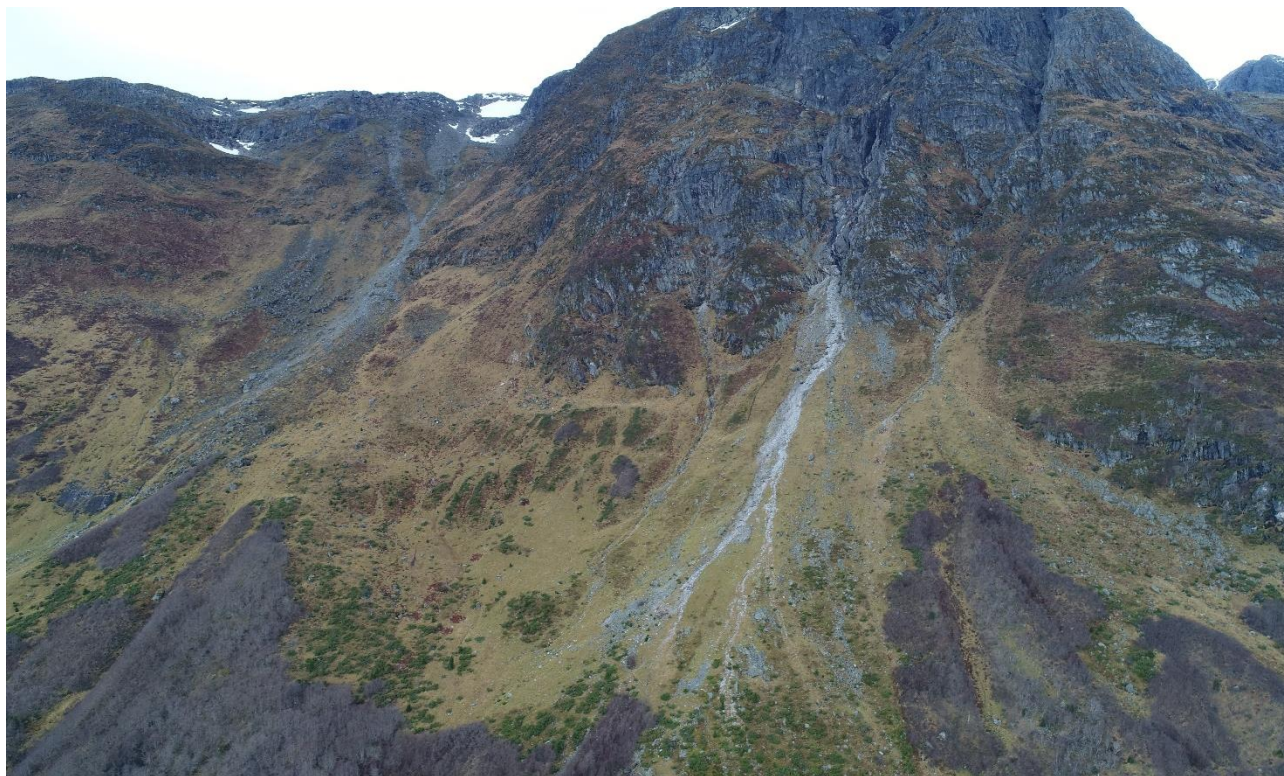
Figur 35: Nærbilde av viftesystemene under Hersetenuten (venstre i bildet) og Gråsteinsnuten (høyre i bildet). Det er spor etter både steinsprang, flomskred og snøskredavsetning langs gjelene.

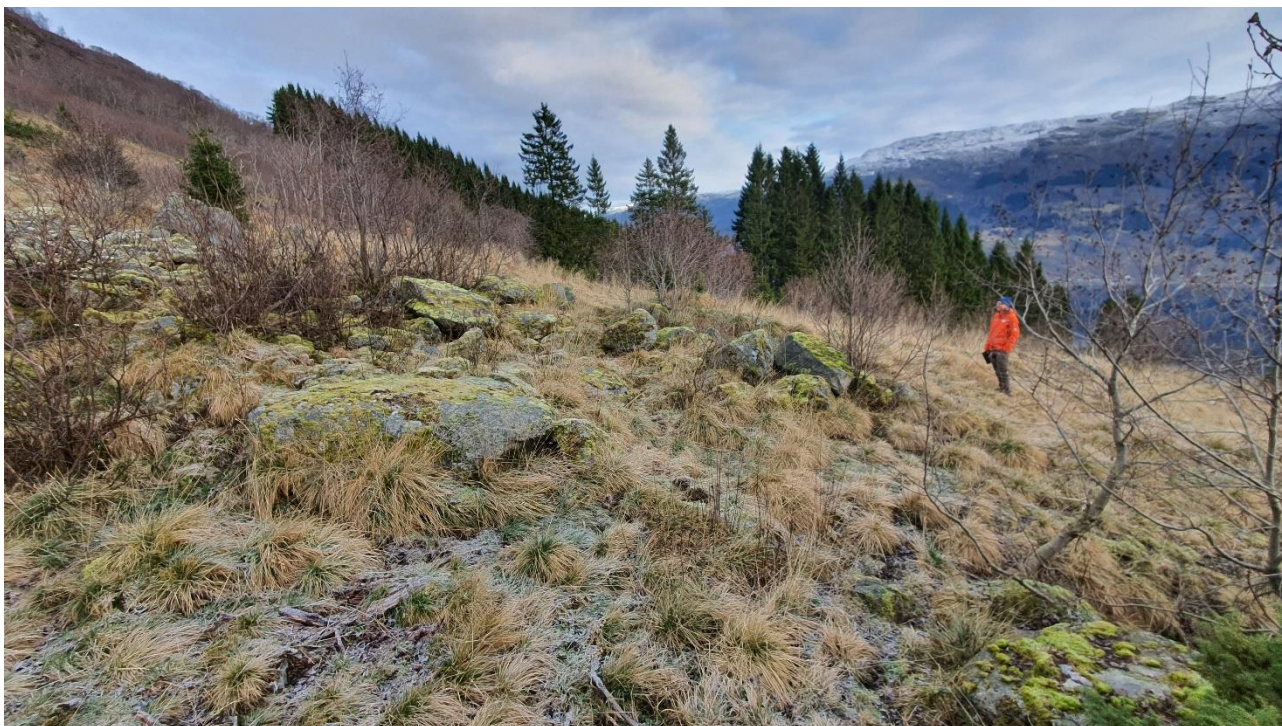
Figur 37: Foto av blokkrik flomskredvifte som kan knyttes til skredløp fra Gråsteinsnuten.

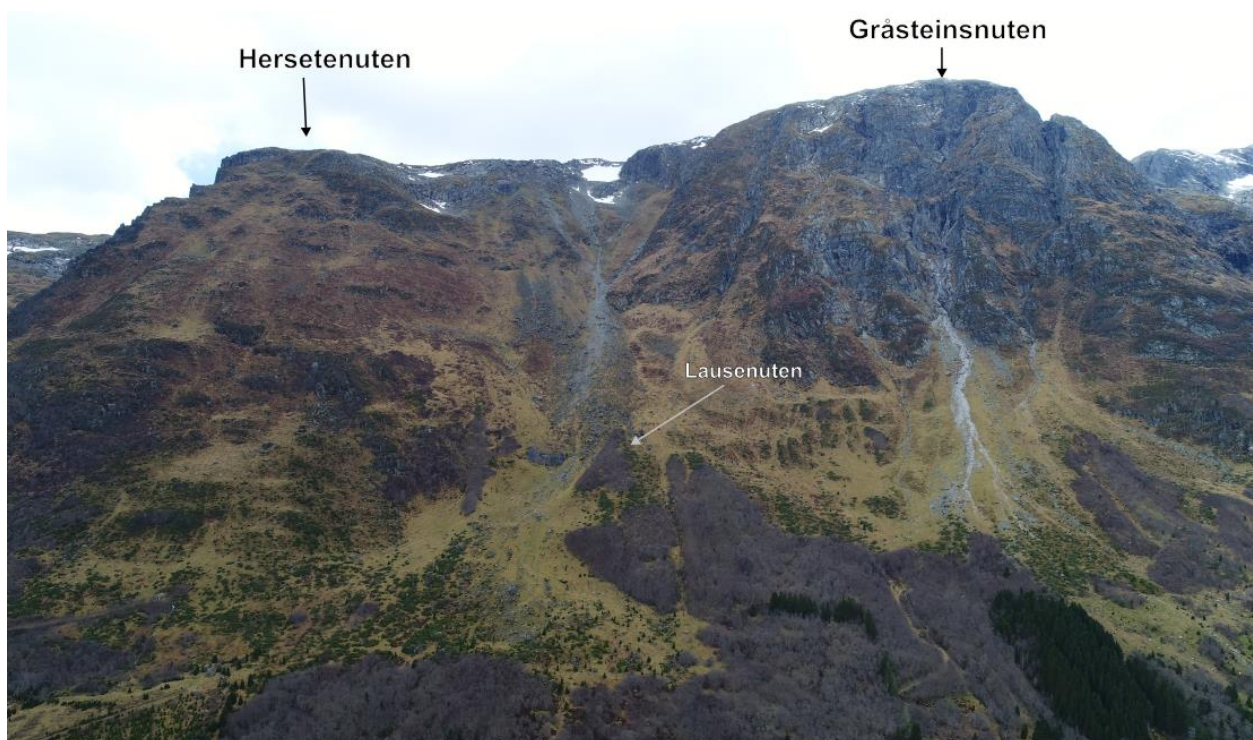
Figur 38: Oversiktsfoto av Hersetenuten og Gråsteinsnuten, samt aktive skredløp. Botnformasjonene som ligger mellom Hersetenuten og Gråsteinsnuten gir mulighet for oppsamling av snø, og er typiske løснеområder for store snøskred.

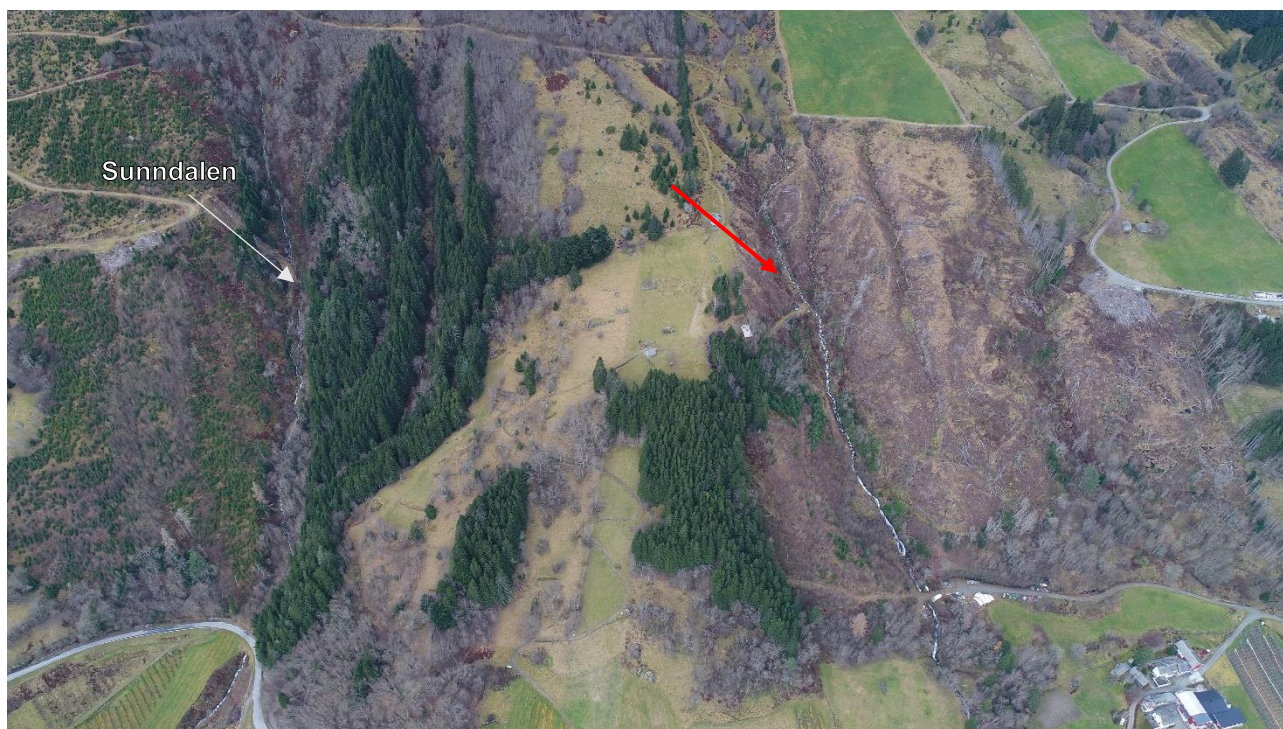
Figur 39: Ravine gravd ut av Kaldåna (rød pil). Sunndalen til venstre i bildet og Kvestadtunet til høyre.

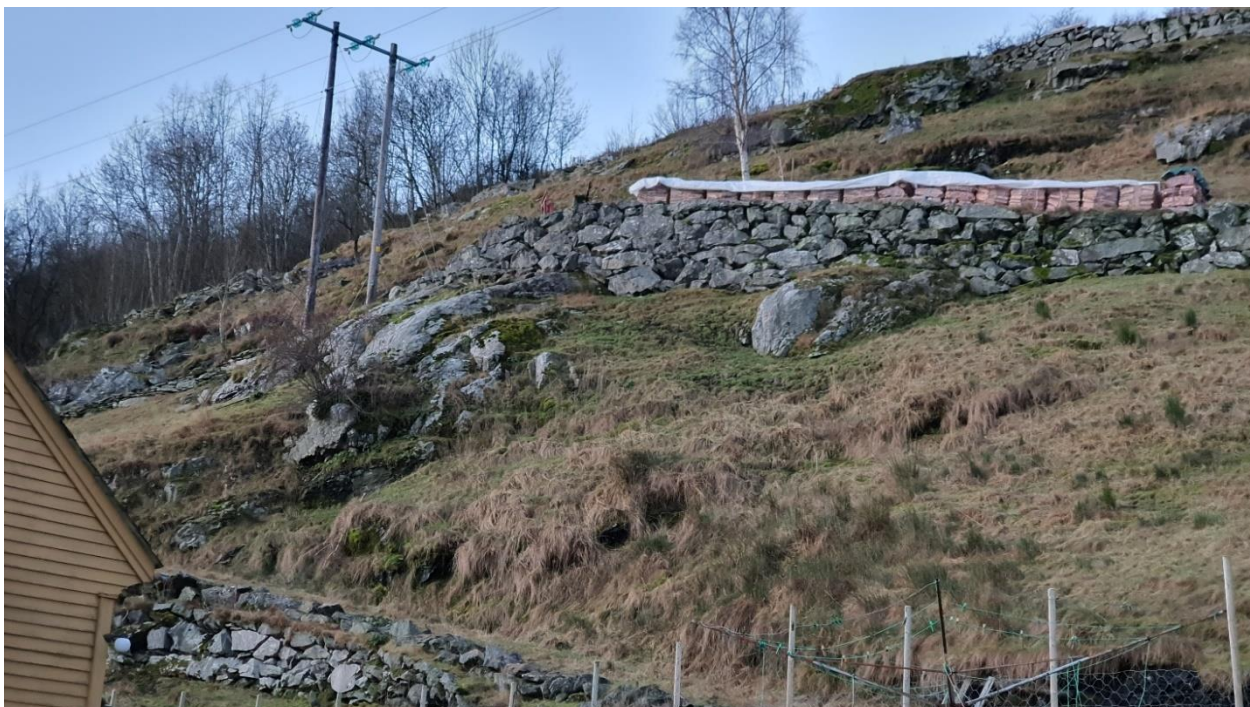
Figur 38: Store deler innenfor kartleggingsområdet under Hersetenuten og Gråsteinsnuten er dominert av tynt løsmassedekke med mindre fjellskrenter. Her foto fra Ytste Åkre, hvor det er observert glattpolert fjell med lite oppsprekking.

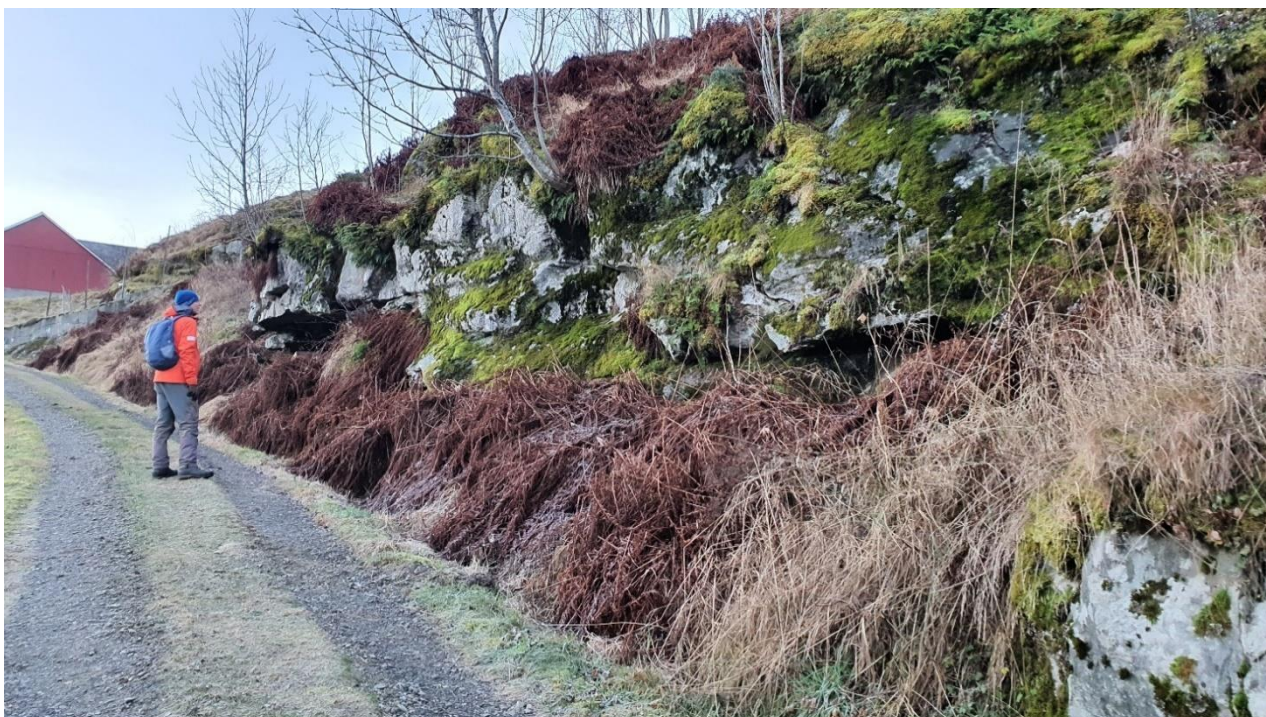
Figur 39: Flere bratte partier langs veger og boliger er sprengte fjellskjæringer. Sannsynlighet for utfall langs slike partier omfattes ikke i skredfarevurdering for bratt terreng.

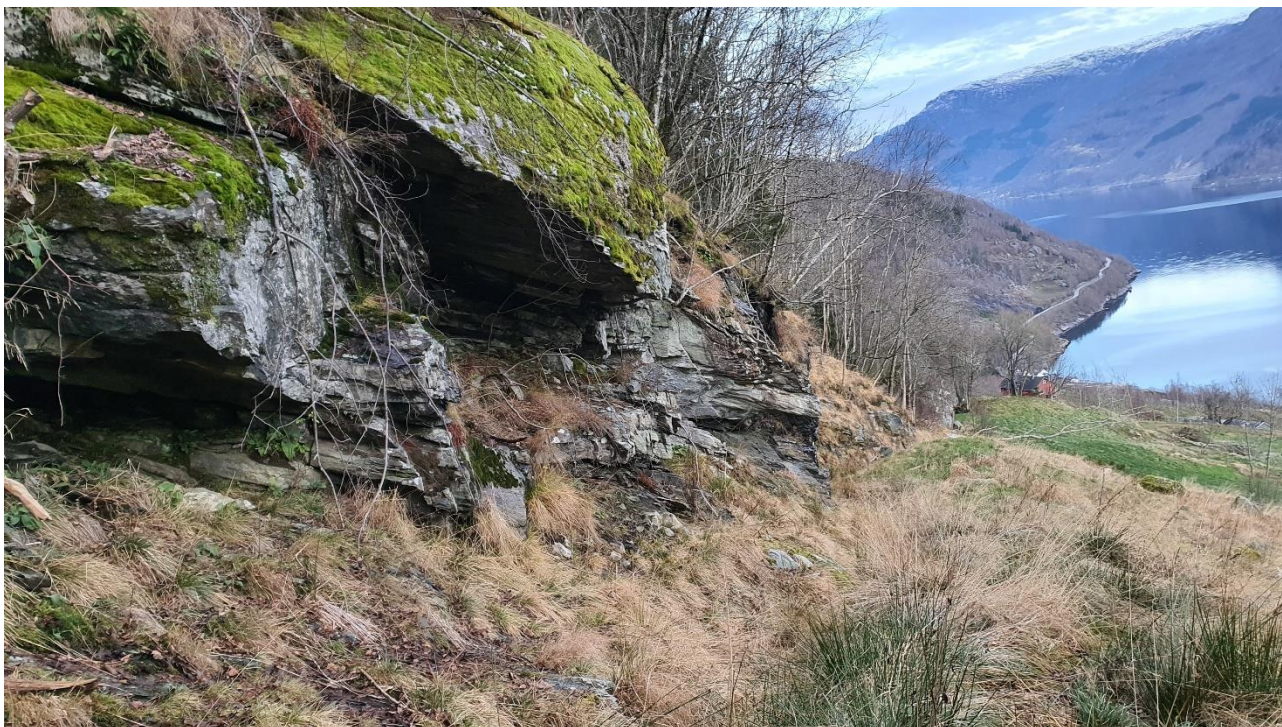
Figur 40: Foto av naturlig skjæring ovenfor Inste Åkre ved kote 195. Fjellskrenten er oppsprukket, men det er lite spor etter utfall. Området grenser til dyrket mark som kan tilsa at blokker har blitt fjernet.

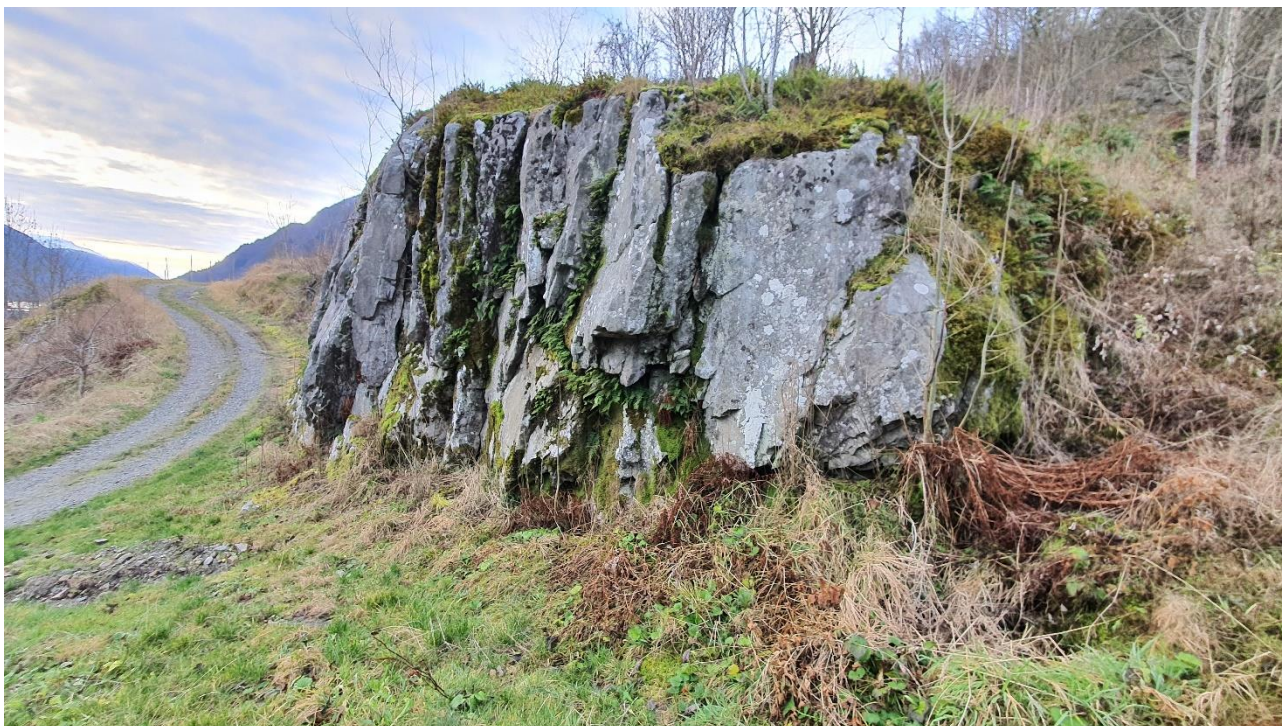
Figur 41: Foto av fjellskrent sørvest for skolen ved Vikebygd. Det kan ikke utelukkes at tidligere utfall har blitt fjernet.
