Ullensvang kommune

# ► Skredfarevurdering Vikebygd

Revisjon av eksisterende faresoner

Oppdragsnr.: 52208575 Dokumentnr.: RA-INGGEO-01 Versjon: J02 Dato: 2024-08-15

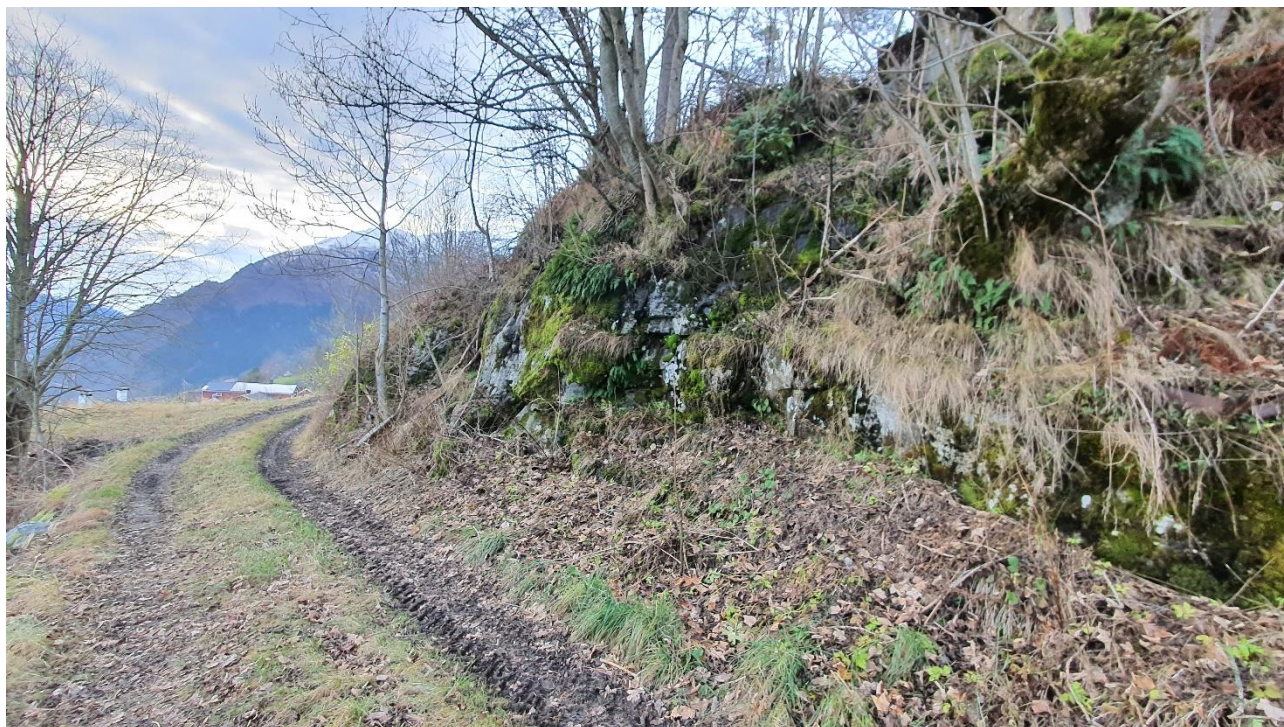
Figur 42: Foto av fjellskrent ved skogsbilveg ved Haugen rundt kote 240.

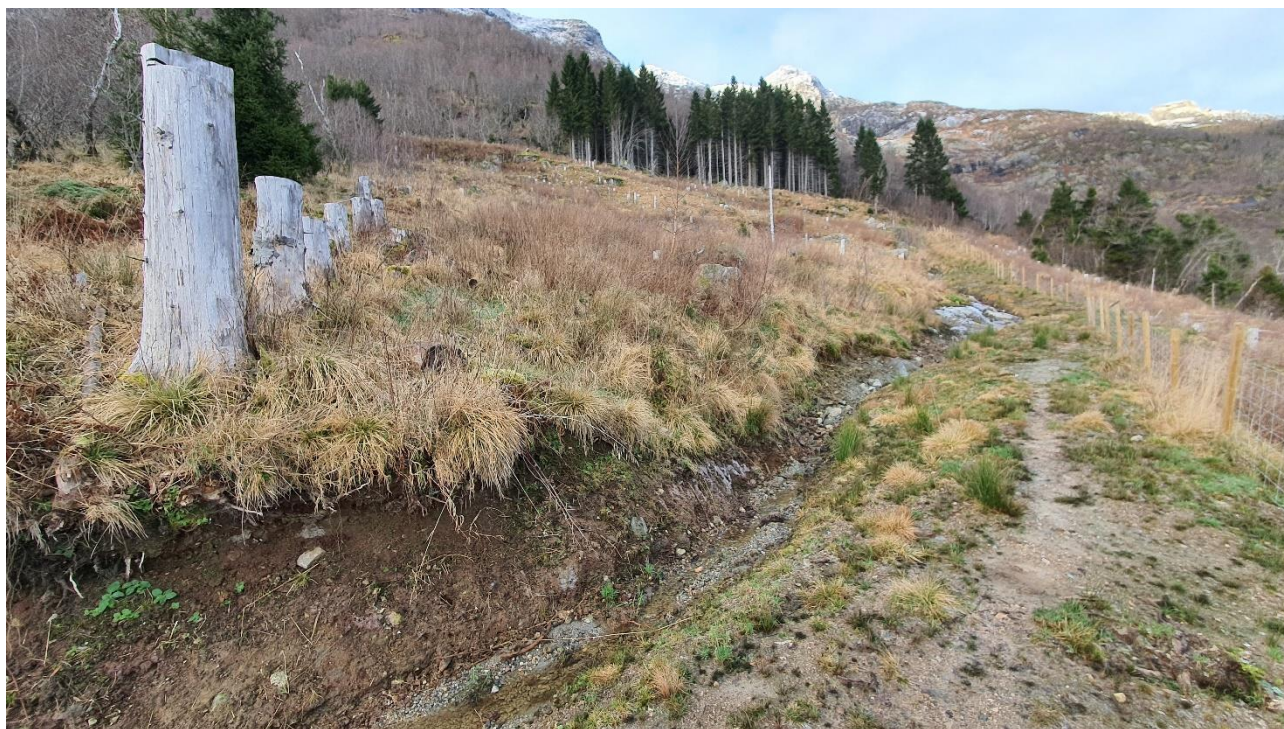
Figur 43: Det er observert morenemateriale langs skogsbilvegen ovenfor Åkrestølen. Det er i samme område observert fjellblotninger, som tilsier at løsmassedekket er relativt tynt.

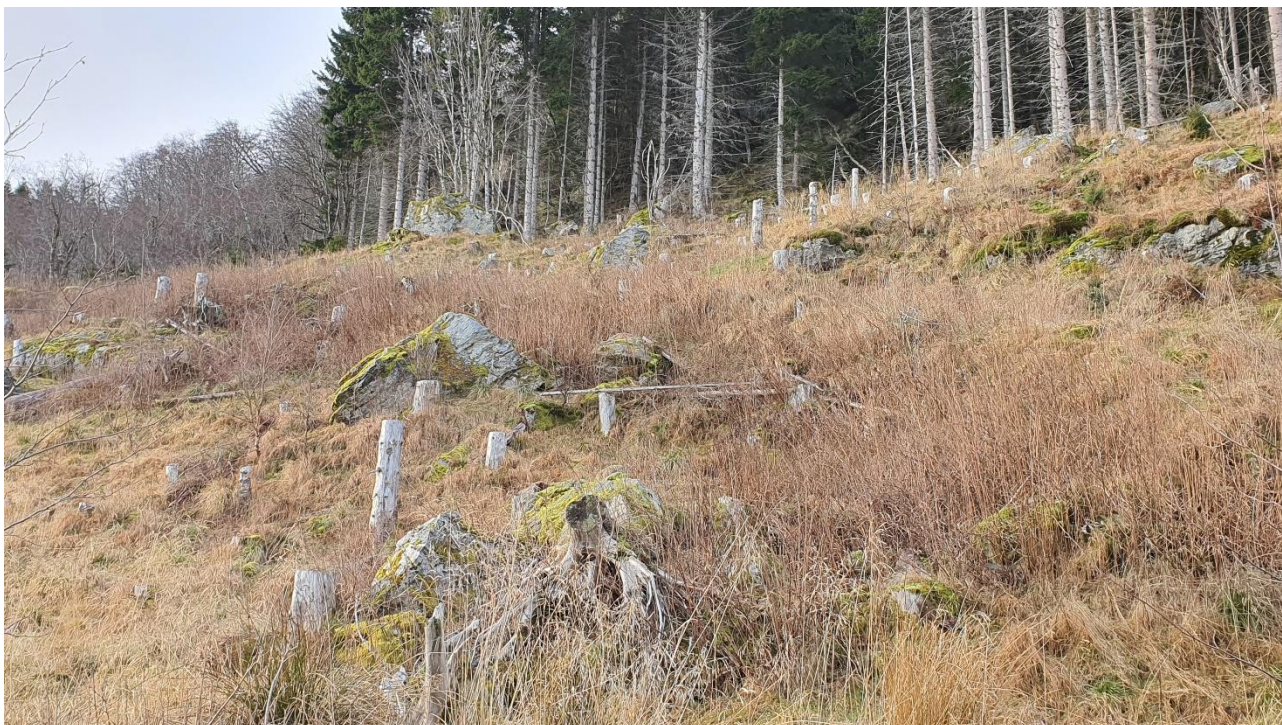
Figur 44: Det er spredt med kantige blokker langs skogsbilvegen nordvest for Åkrestølen ved kote 430. Blokkene er registret på registeringskart (Vedlegg 5A-1) med «blokk med usikkert opphav».

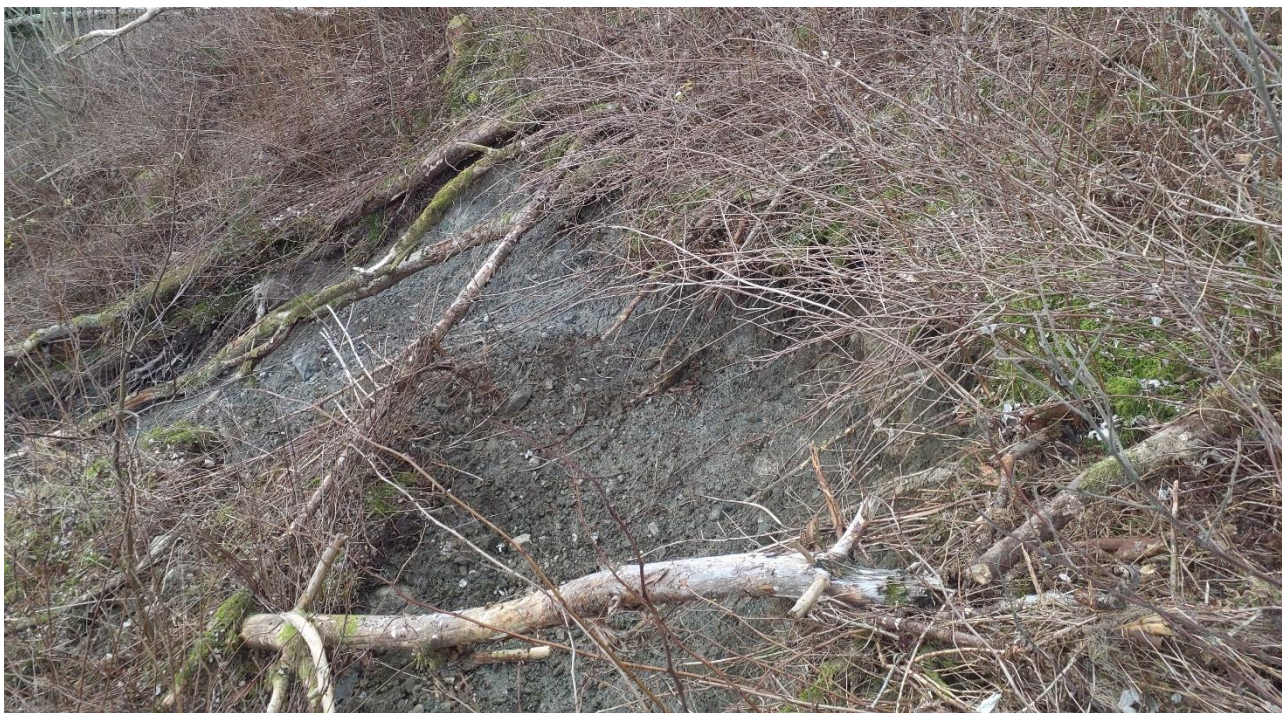
Figur 45: Under feltarbeidet ble det observert en mindre utglidning i løsmassene rett nordøst for Kaldåna, ovenfor Kvestad gård.

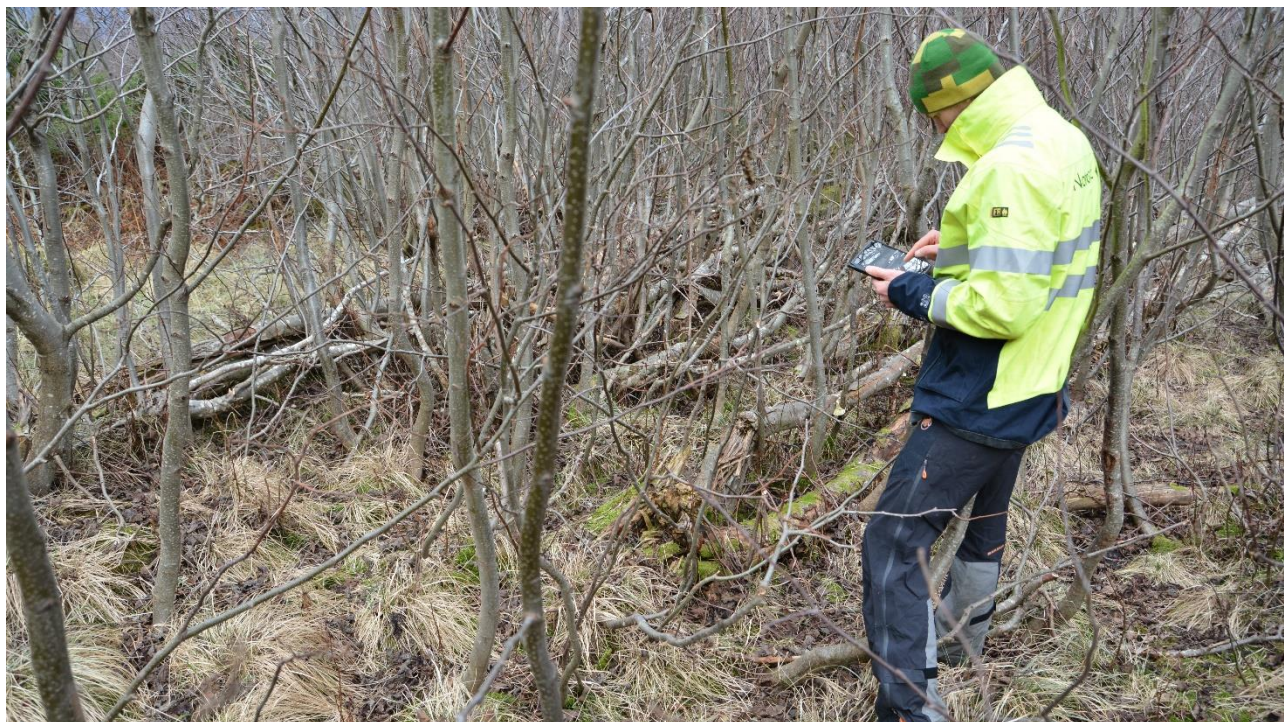
Figur 46: Skredskadd skog på kote 480 vest for (ovenfor) Måkastad.

| Nr. | Observasjoner fra feltarbeid: |
|---|---|
| 20 | Snøskredskadet skog, Vedlegg 3: Figur 46. |
| 21 | Skredskadet skog. Foto ble tatt under befaring. Er ikke med i vedlegg, men henviser til tilsvarende skog som i Vedlegg 3: Figur 46. Bildet tatt kl. 11:33 av Henrik Langeland |
| 24 | Snøskredskadet skog. Foto ble tatt under befaring. Er ikke med i vedlegg, men henviser til tilsvarende skog som i Vedlegg 3: Figur 46. Bildet tatt kl. 11:49 av Henrik Langeland |
| 26 | Skredskadet skog. Foto ble tatt under befaring. Er ikke med i vedlegg, men henviser til tilsvarende skog som i Vedlegg 3: Figur 46. Bilde tatt kl. 11:52 av Henrik Langeland |

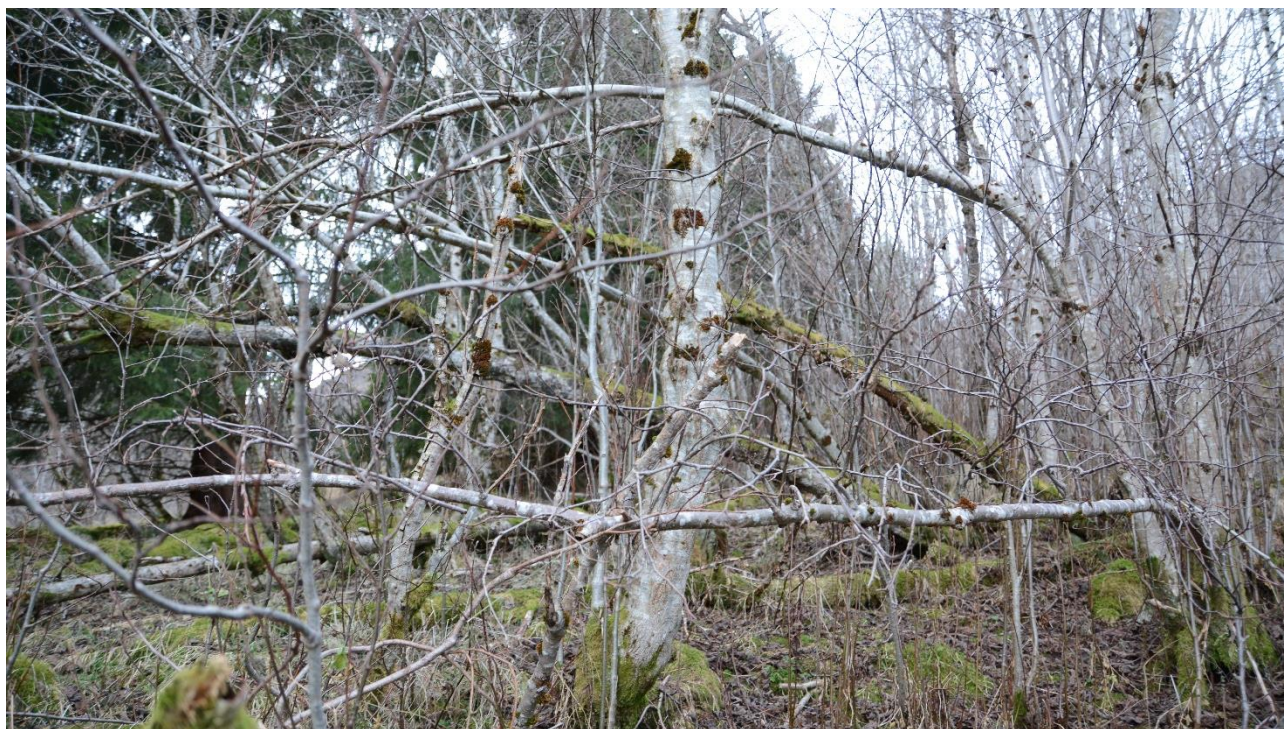
Figur 47: Skredskadd skog ved bartre-grensen nord i Sunndalen.

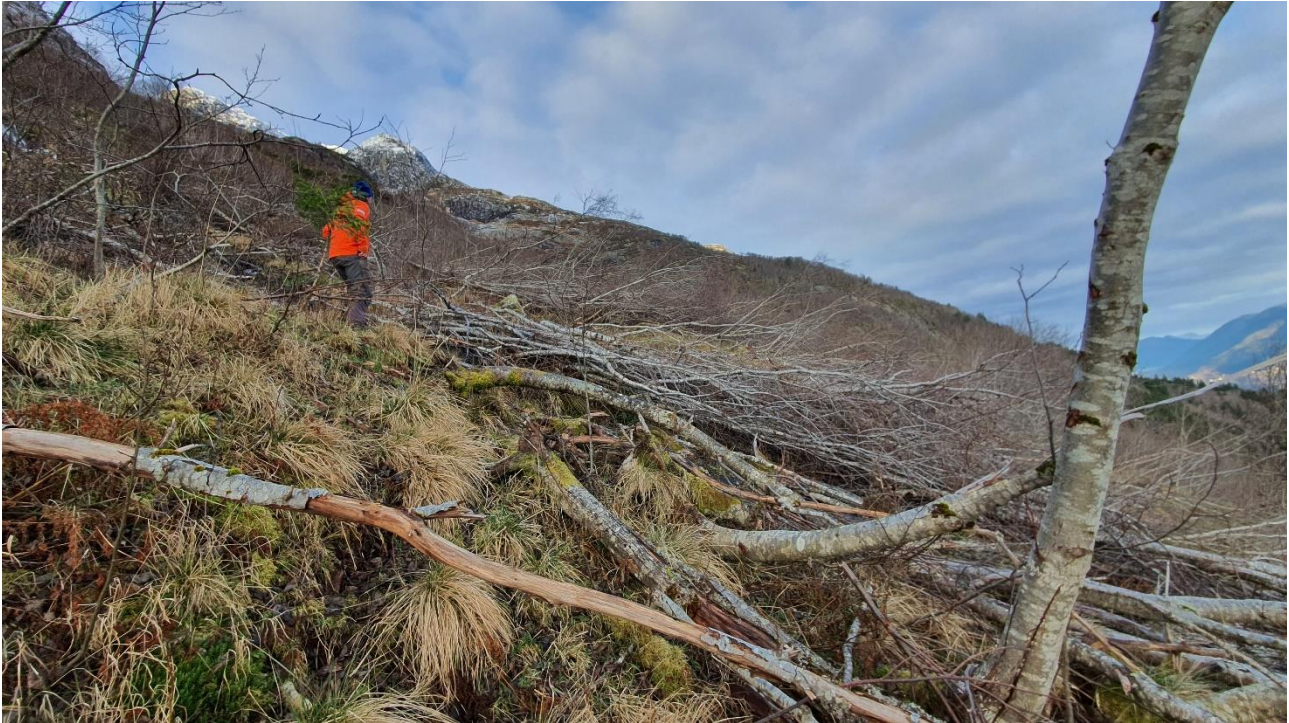
Figur 48: Snøskredskadet skog under Krumheller omtrent ved kote 450, nordvest for Åkrestølen.

Norconsult er kjent med at det har gått skred fra Hersetenuten og Gråsteinsnuten inn i skogen ovenfor Måkastad (Figur 3). I felt ble det observert ung, skredskadd skog på kote ca. 500 ovenfor Måkastad (Vedlegg 5A-1, Vedlegg 3: Figur 48). Det samme ble observert i grensen mellom løvtrær og bartrær nord i Sunndalen (Vedlegg 5A-1, Vedlegg 3: Figur 49). Her var flere av trærne knekt og bøyd ca. 1 m over bakken, grantrær (større trær i klasse med middelhøyde >6m og DBH>16 cm) hadde derimot ikke skader etter snøskred.

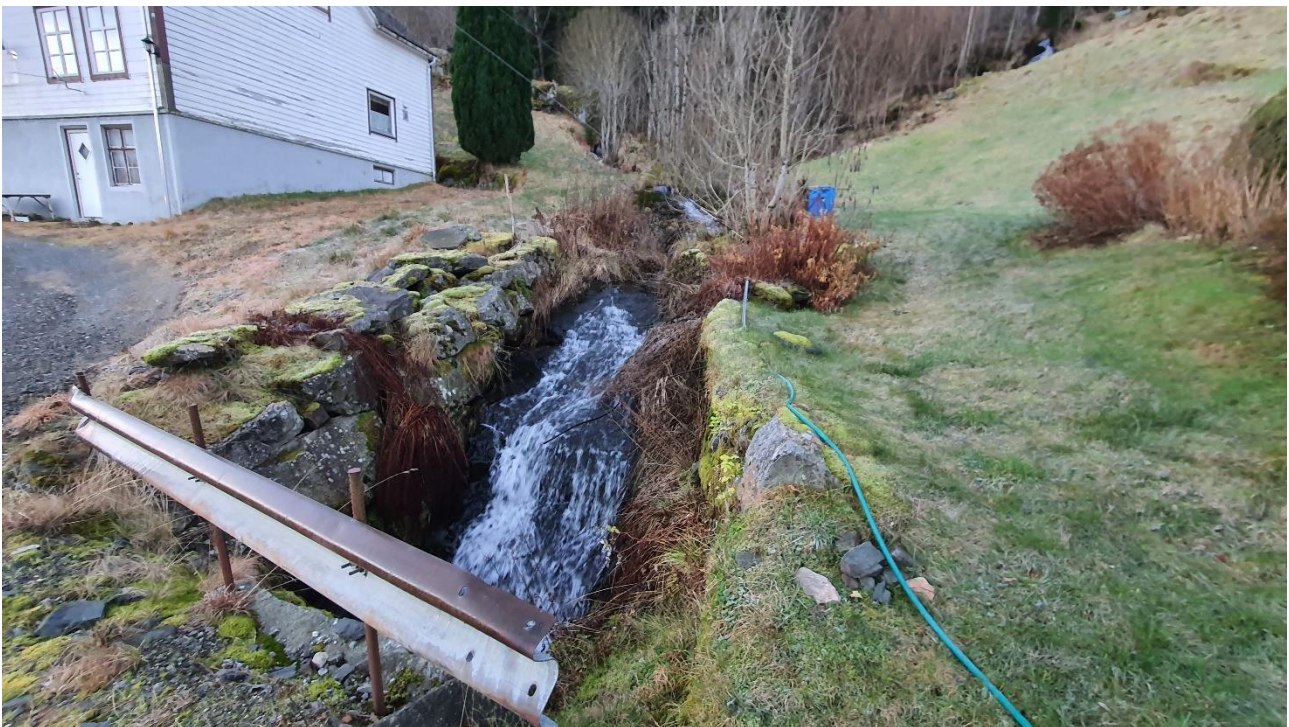
Figur 49: Bekkeløp som er omlagt ved bebyggelsen på Skåltveit. Bekkeløpet renner langs fjelloverflaten ved aktuelt område.

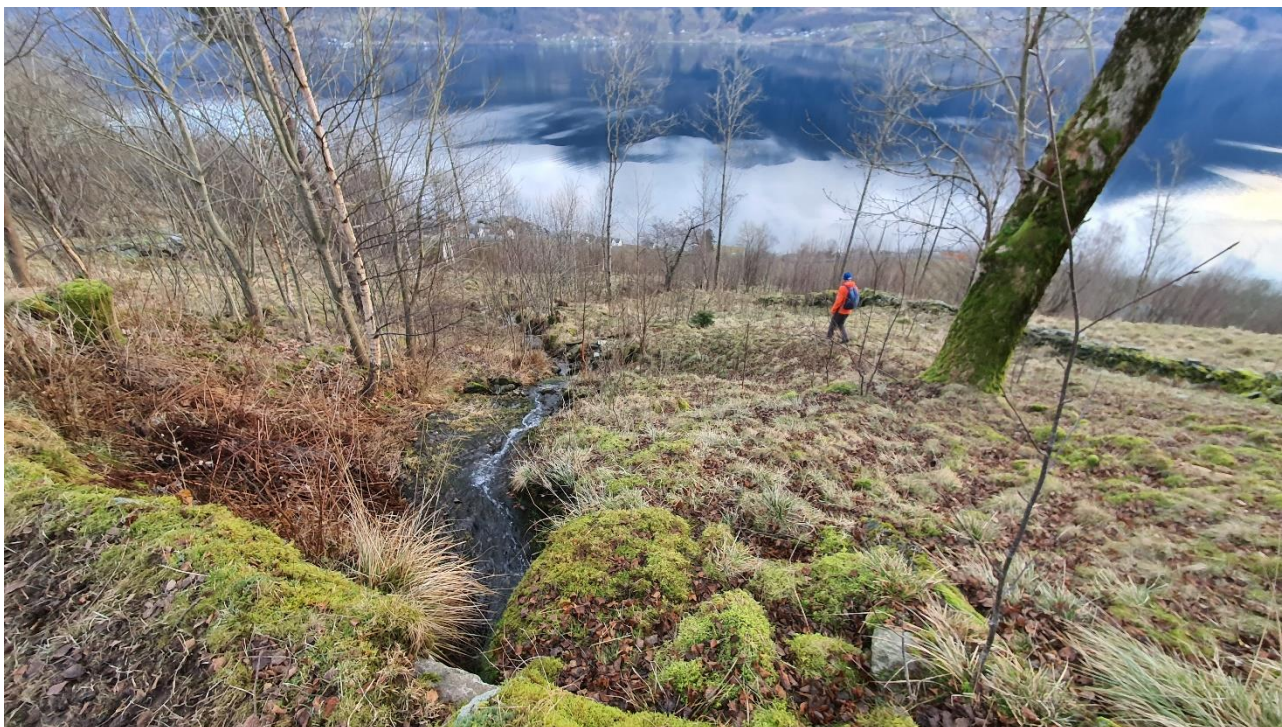
Figur 50: Bekkeløp som ledes under traktorveg ved kulvert, kote 150. Det er fjell i store deler av løpet som angir tynt løsmassedekke ovenfor Vikebygd sentrum.

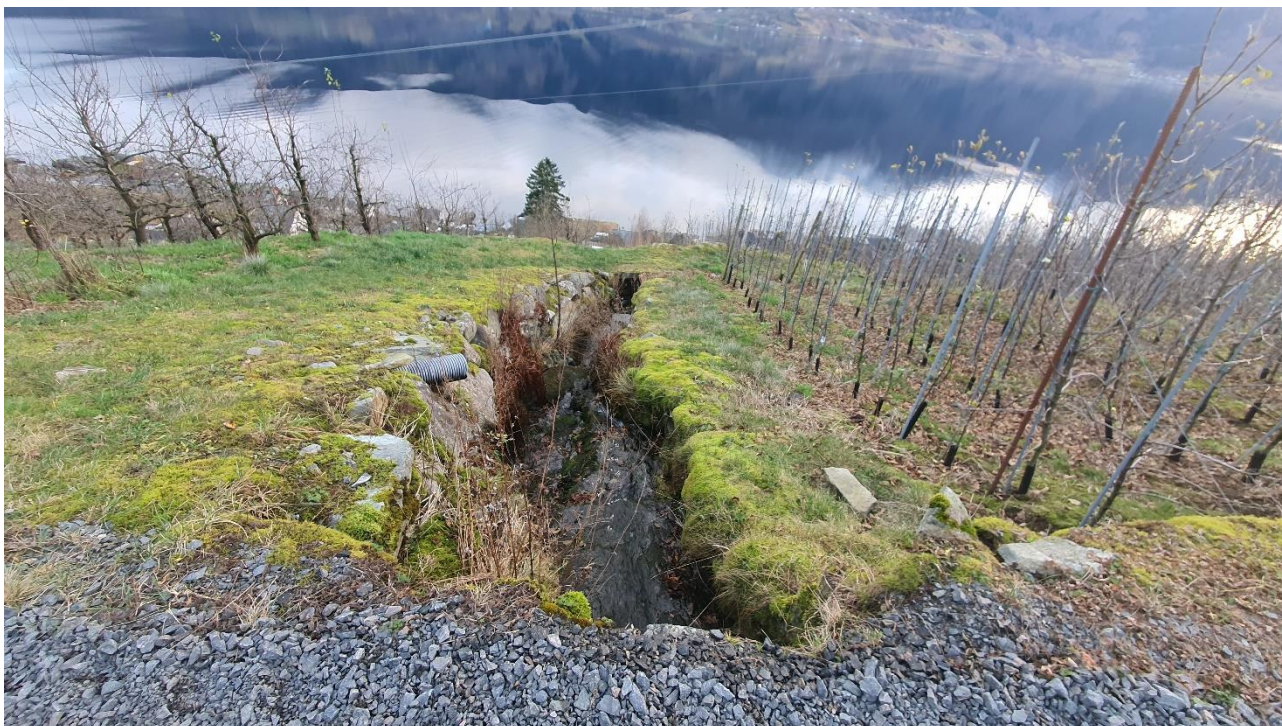
Figur 51: Bekkeløp som ledes under traktorveg ved kote 85, ovenfor Vikebygd sentrum. Parallelt til bekkeløpet er det etablert steinmur, trolig for å hindre erosjon.

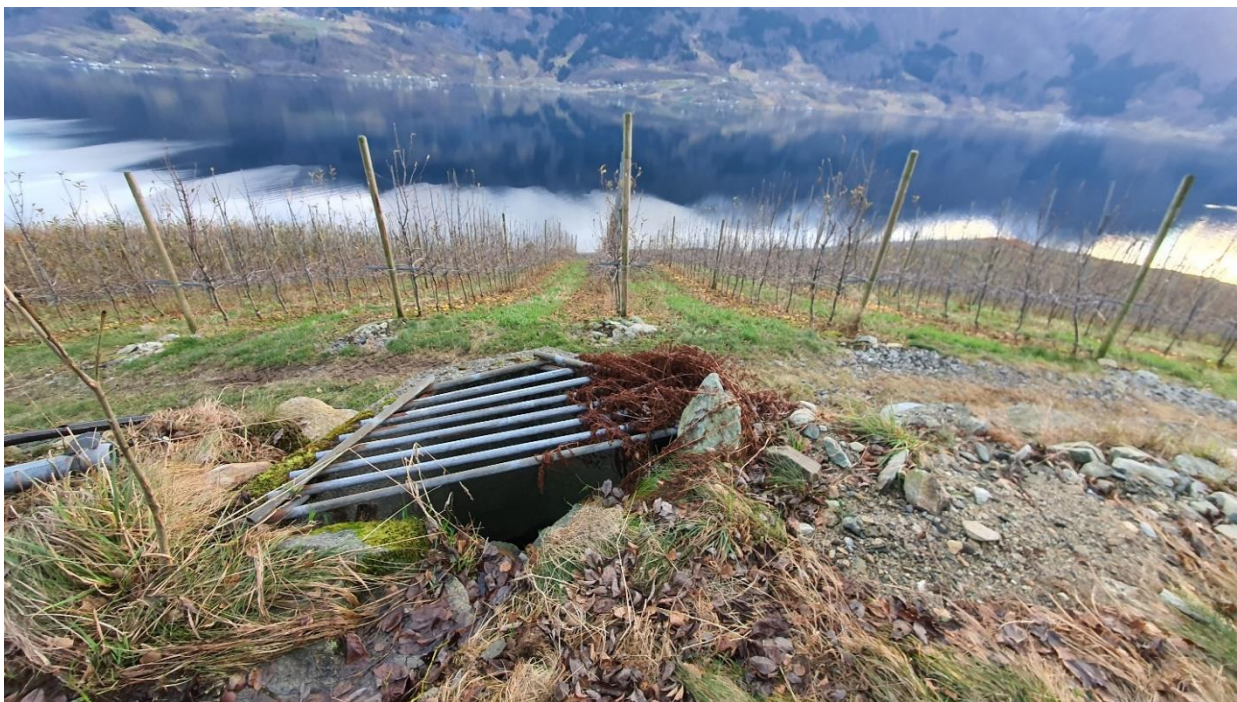
Figur 52: Bekkeløp som ledes under frukthagen ved kulvert ved kote 120. ovenfor Vikebygd sentrum.

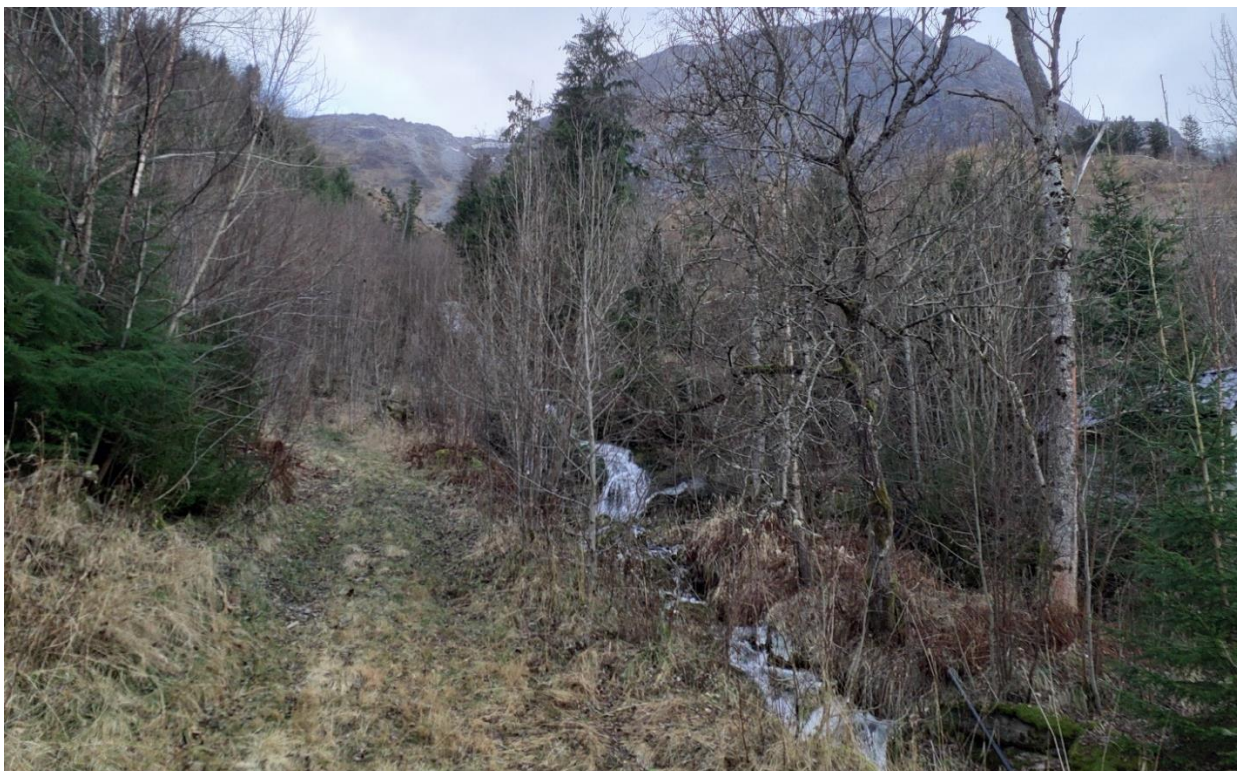
Figur 53: Oversiktsfoto av bekkeløp i Kaldåna, foto fra kote 260. Det er spredt med lauvskog og granskog i ravinlandskapet.

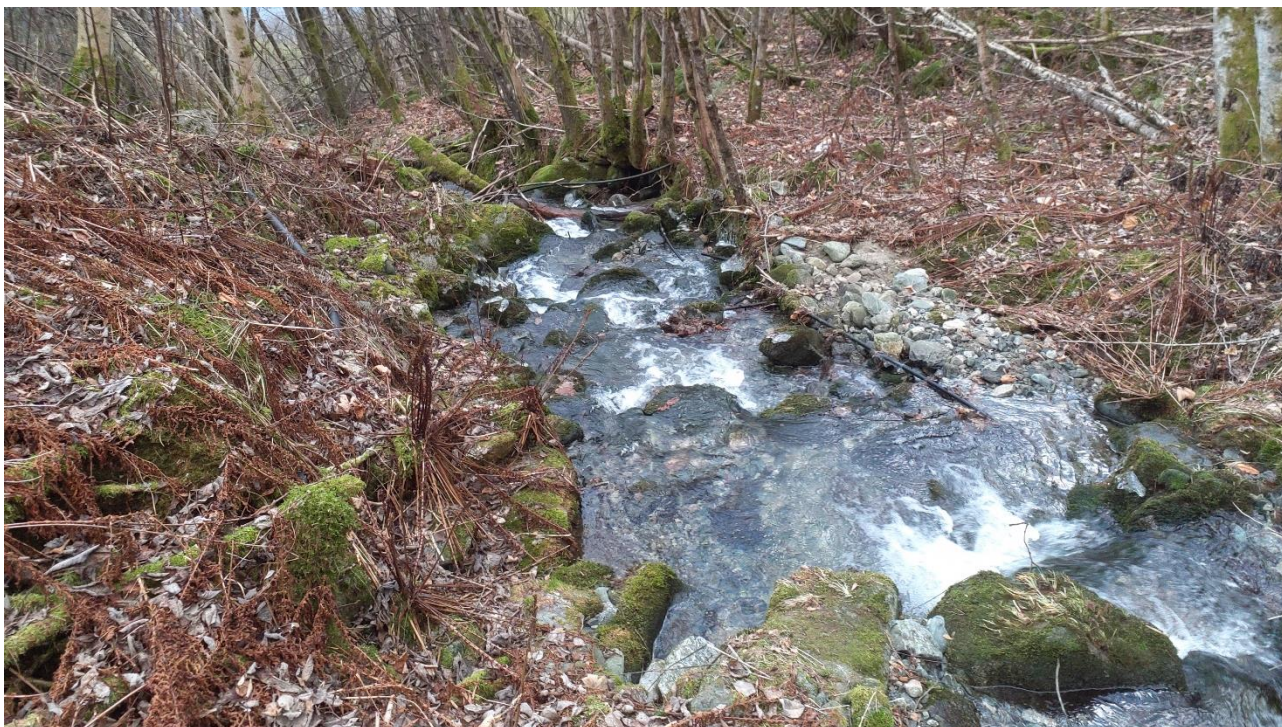
Figur 54: Foto av nedre del av bekkeløp (kote 180) som knyttes til ravinene ved Sunndalen. Det er spor etter både erosjon og fluvialt materiale som er avsatt nylig.

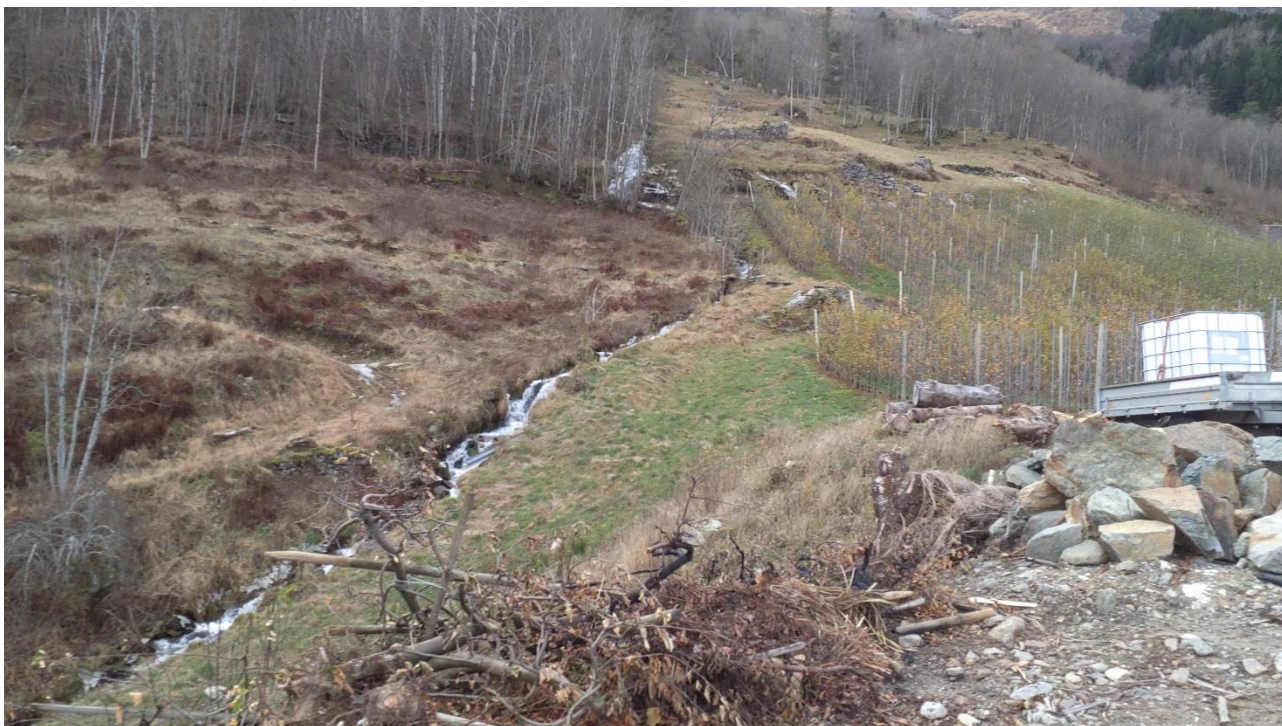
Figur 55: Oversiktfoto av bekkeløp som dreneres fra Reiseter og ned mot Surberg, mellom Midtre Bleie og Ytre Bleie. Foto fra kote 130.

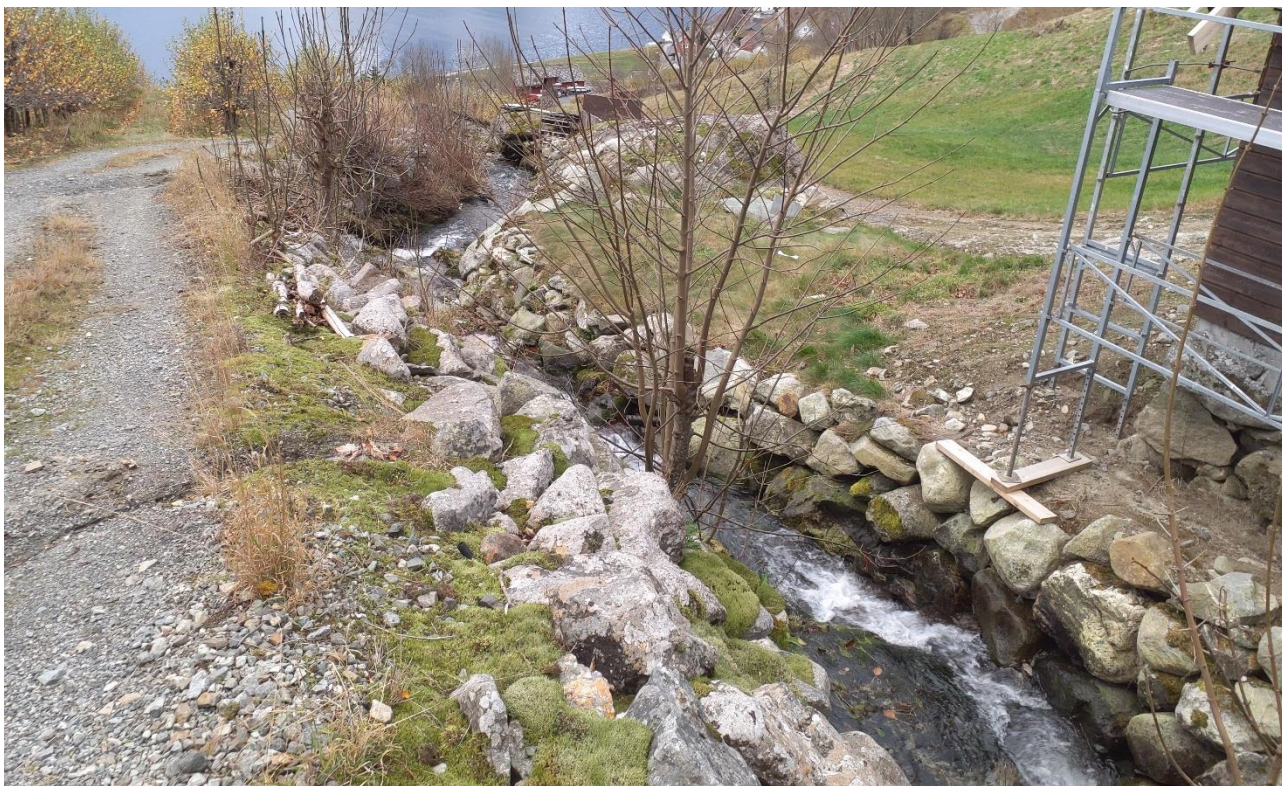
Figur 56: Det er langs nedre del av bekkeløpet som kommer ned mellom Midtre Bleie og Ytre Bleie etabler plastring med stein parallelt til bekkeløpet. Foto fra kote 40.

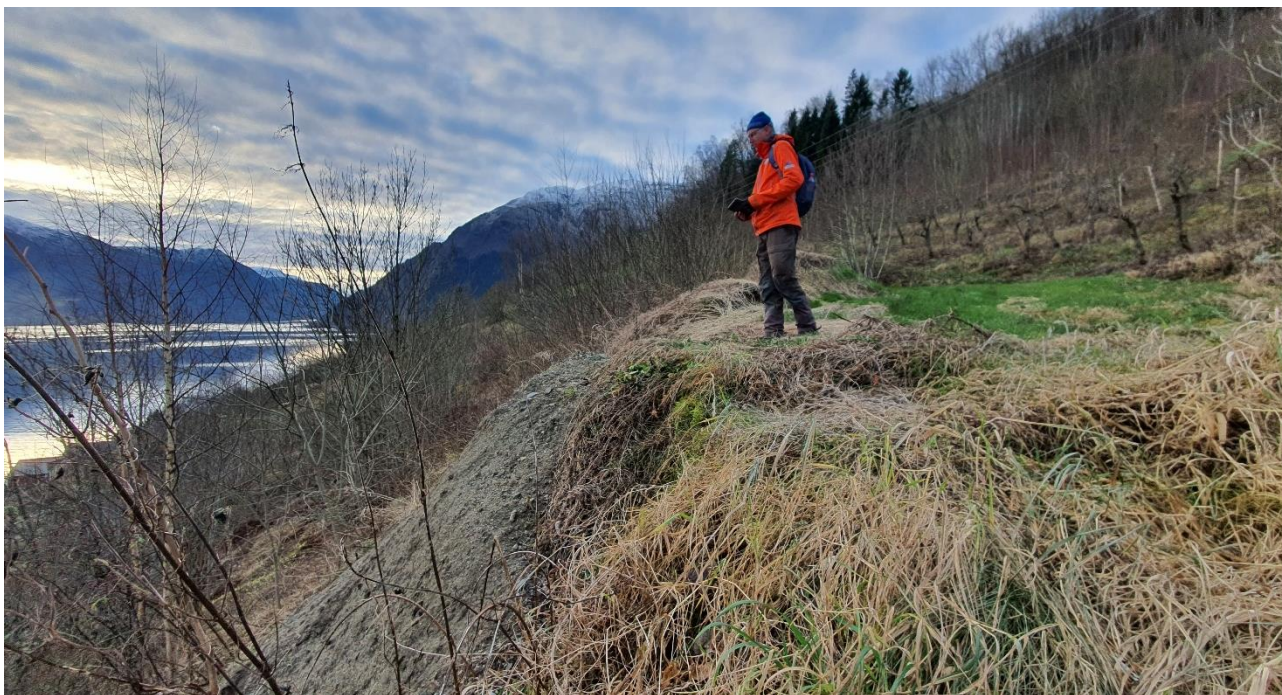
Figur 57: Ovenfor skolen i Vikebygd er det observert store mengder masser som er avsatt grunnet menneskelig aktivitet.

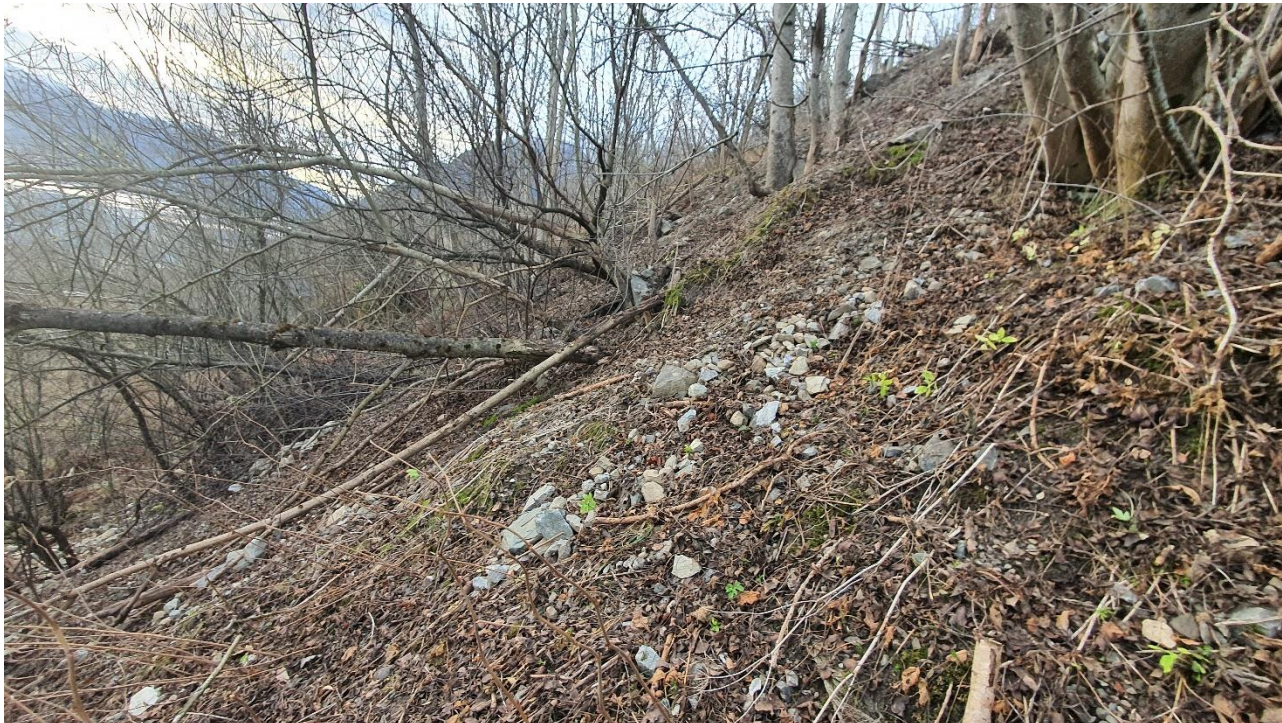
*Figur 58: Nærbilde av masser som er avsatt ovenfor skolen.*

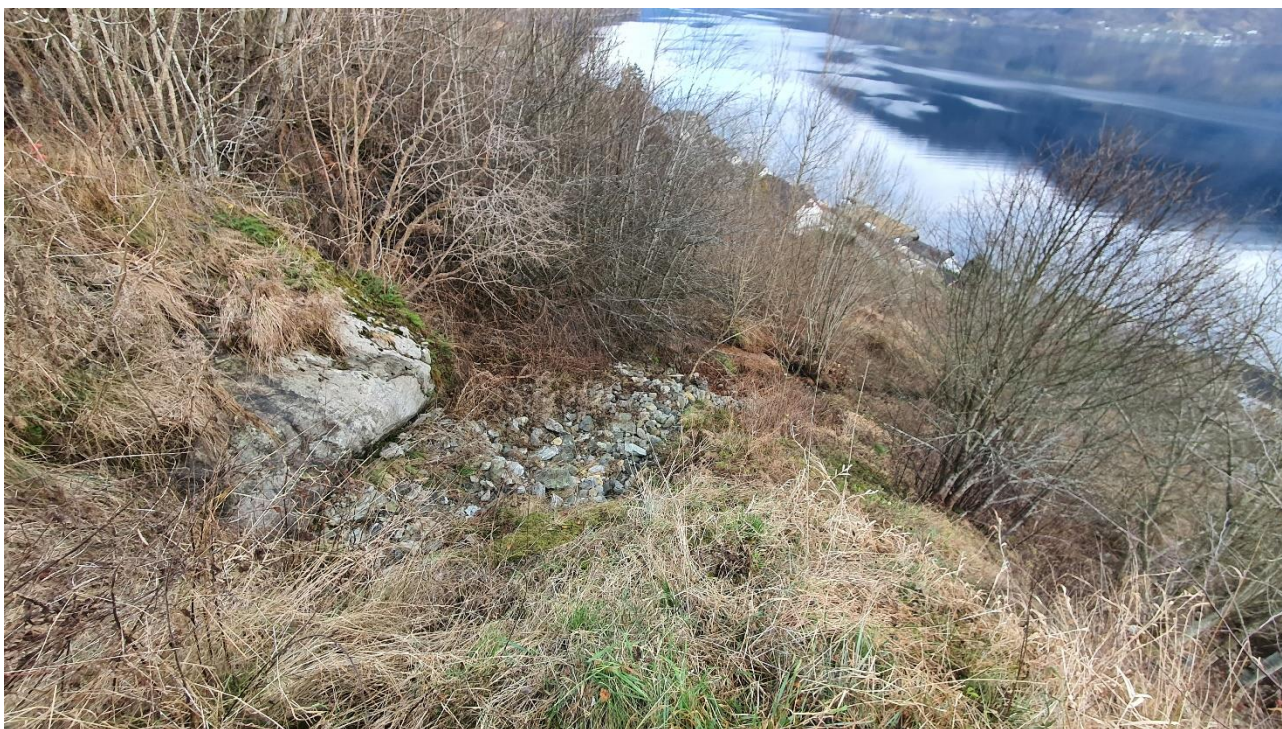
*Figur 59: Det er parallelt med avsatte masser spor etter nylig erosjon av vann.*

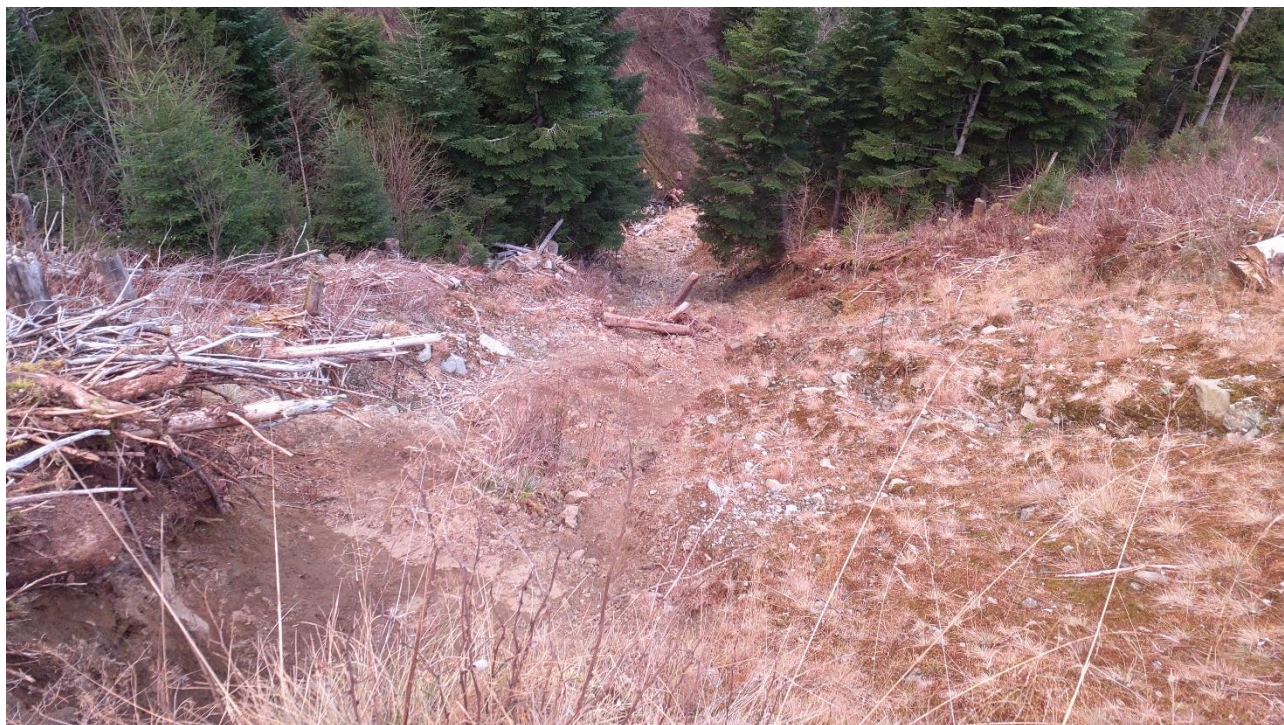
*Figur 60: Jordskredhendelse i Sunndalen. Hendelsen er blitt registrert oktober 2018.*

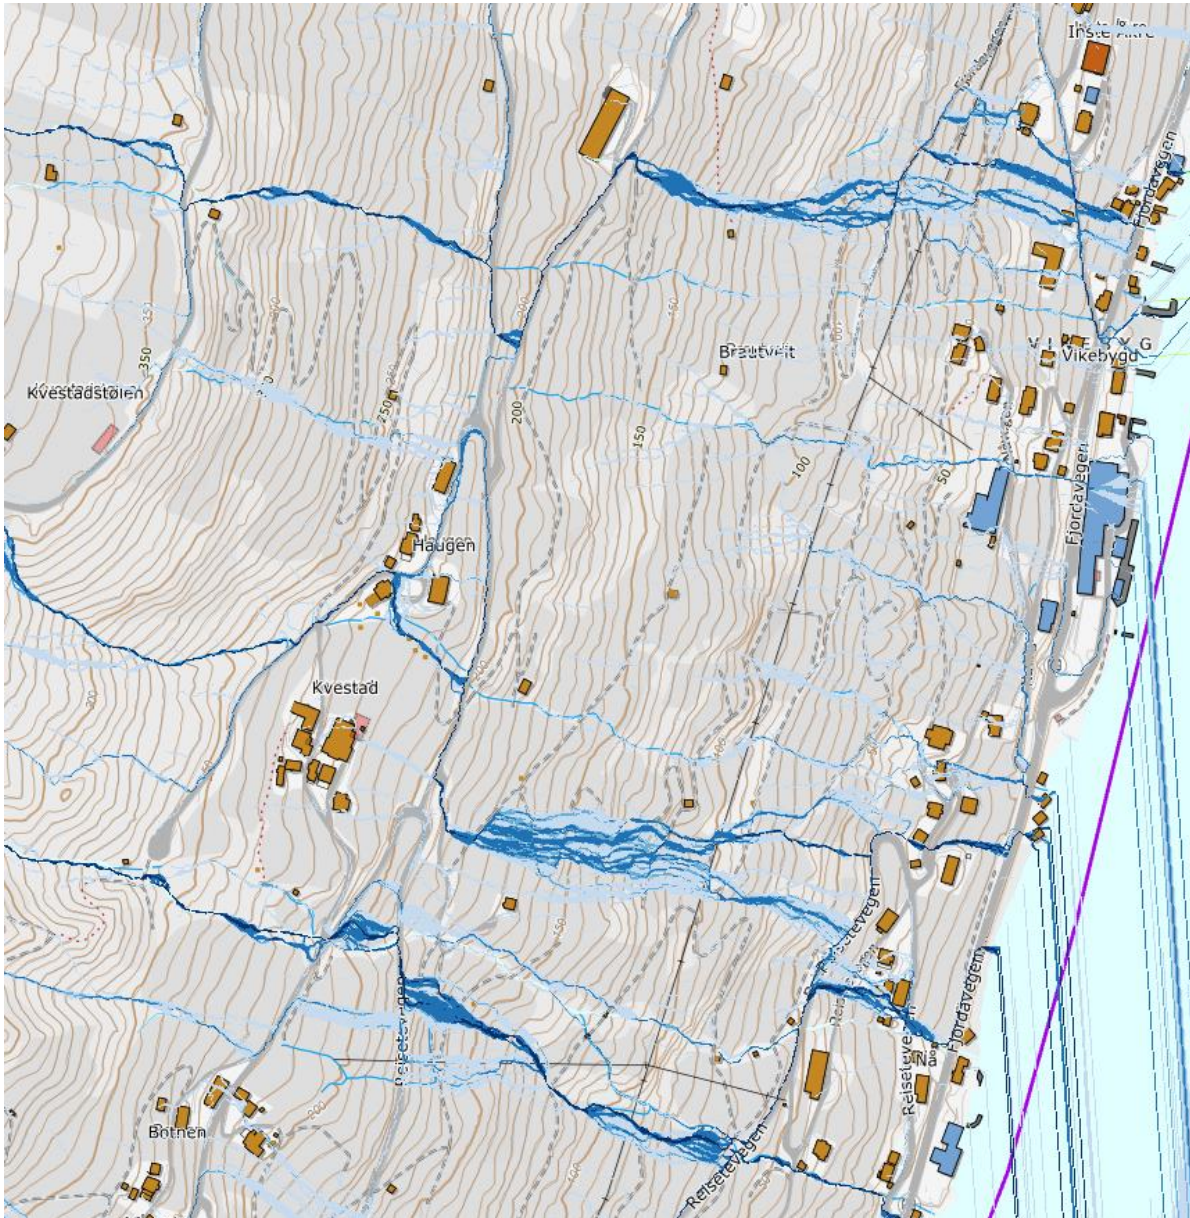
Figur 1: Eksempel på modellerte vannveger og punkter med spredning av vann.
