► Nettilknytning av Holmaneset H2

Supplerende kartlegging av naturmangfold i Svelgen

NOR1101-0110-EN-REP-0002

Assignment no.: **52403429** Document no.: **52403492-NO-X-RA-0001** Version: **B** Date: **2024-11-01**

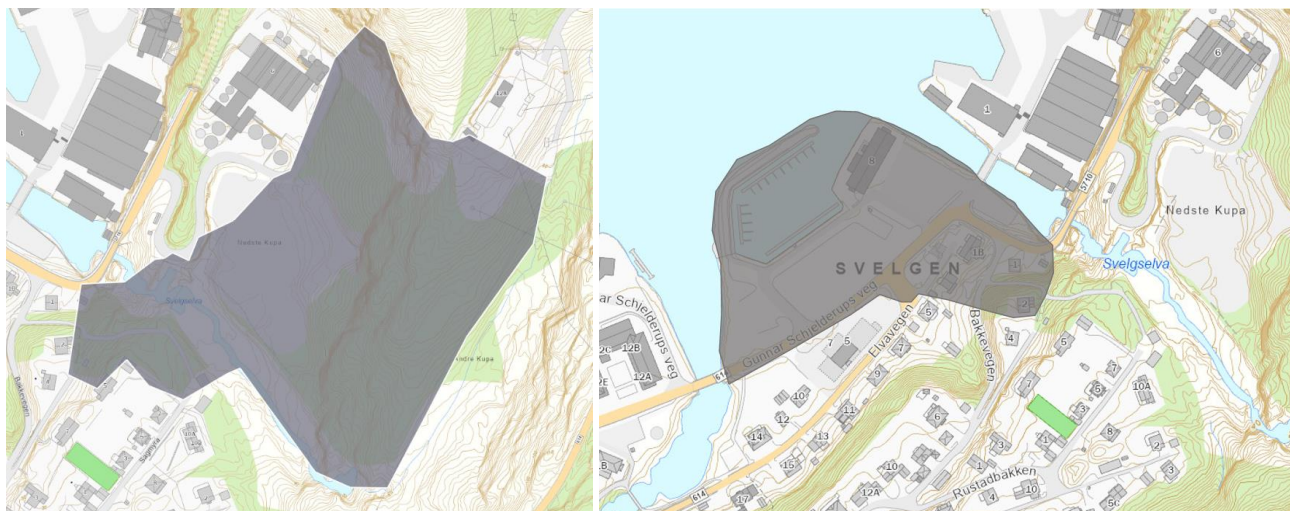
Figur 3. Undersøkelsesområder i Svelgen (tv. område undersøkt i juni 2024, t.h. område undersøkt i september 2024).

Det ble den 26.06.2024 gjennomført en supplerende kartlegging av naturtyper og arter i henhold til Miljødirektoratets instruks M-2209 i området til venstre i Figur 3. Samtidig ble det gjennomført registrering av fremmede arter, iht. Forskrift om fremmede, skadelige arter, med fokus på arter i kategoriene SE og HI på fremmedartslisten (2023). Supplerende undersøkelser i området for ilandføring av kabel i Svelgen havn ble gjennomført i september 2024. Disse undersøkelsene omfattet visuell observasjon av sjøbunnen i området der kablen føres i land, samt kartlegging av naturmangfold og fremmede arter i jordkabeltraseen.

Det meste av undersøkelsesområdet fra påhuggsområdet for mikrotunnel og opp til Svelgen transformatorstasjon (til venstre i Figur 3) består av skogsvegetasjon dominert av furu i de øvre delene og løvtrær (*bjørk*, *rogn*, *hegg*, *gråor*) i de nedre delene. Det ble ikke påvist naturtyper etter NiN2 (M-2209) innenfor undersøkelsesområdet. Dette er i tråd med konklusjonene fra konsekvensutredningen for temaet terrestrisk naturmangfold, som er utredet i rapporten «Nettilknytning Holmaneset H2 Konsekvensutredning» og vedlagt konsesjonssøknaden (vedlegg 9.1).

Området rundt Svelgen havn består av grå flater og plendekt areal. Det ble ikke påvist naturtyper etter NiN2 eller sjeldne/rødlistede arter i dette området, eller i undersøkelsesområdet til høyre i Figur 3 for øvrig.

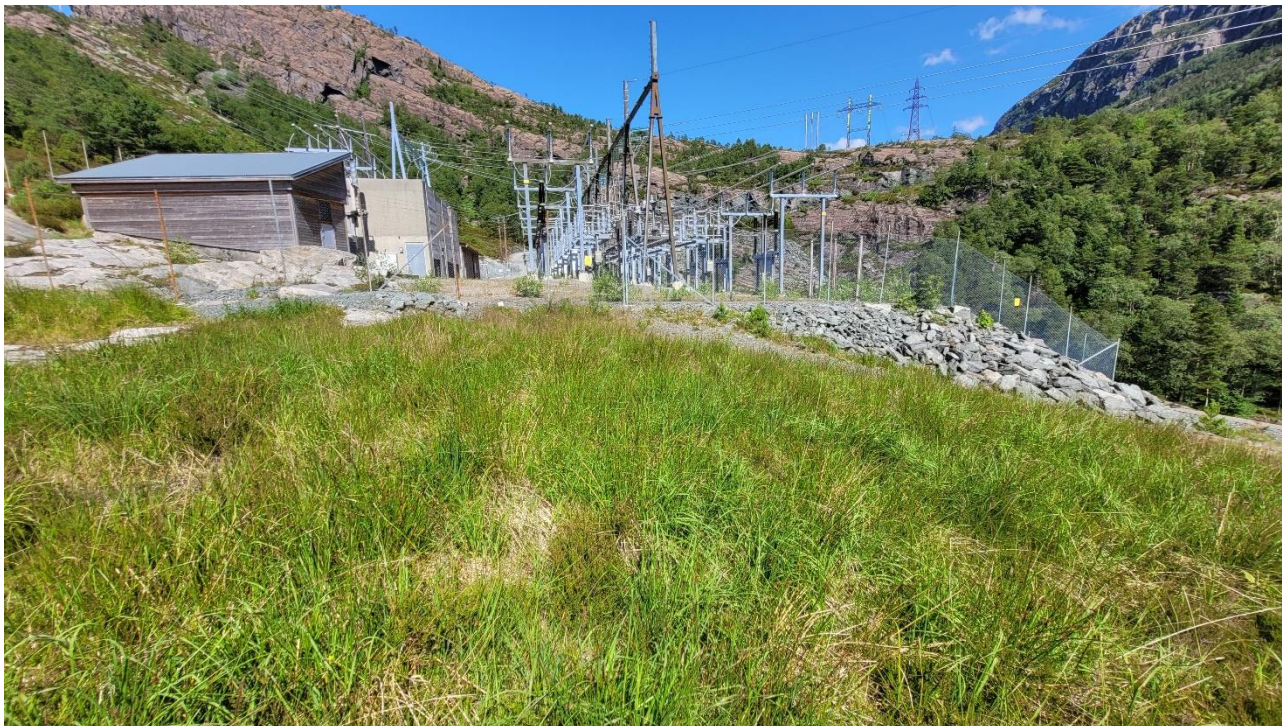
De nedre delene av undersøkelsesområdet til venstre i Figur 3 hadde en liten, men betydelig bestand av kristtorn. Den nær truede arten *heistarr* (NT) hadde en ganske stor bestand rett ved Svelgen transformatorstasjon (Figur 5). Arten vokser i området sør for transformatorstasjonen, som ble berørt av terrengarbeider i forbindelse med utbygging av stasjonen noen år siden. Her vokser den sammen med andre lyngheiarter som *blåtopp*, *kløkkelyng* og *fagerperikum*. Det er interessant å merke seg at denne typen vegetasjon med en ganske stor bestand av en rødlistet art har etablert seg på et relativt nyetablert område. Det bør imidlertid nevnes at *heistarr* er en ganske vanlig art innenfor kjernen av artens naturlige utbredelsesområde. Den har

Figur 4 Det nylig opparbeidede arealet sør for Svelgen transformatorstasjon har utviklet hei-lignende vegetasjon i løpet av bare noen få år.

Området sør for Svelgen transformatorstasjon er vegetasjonsryddet og planert i forbindelse med ombygging av stasjonen og tilknytning av de nye 132 kV-ledningene til Ålfoten og Hennøy vindpark i 2014. Det anbefales derfor ikke å legge restriksjoner på arealbruk og anleggsarbeid på stedet på grunn av *heistarr*-bestanden. På den annen side utgjør matjorda på tomten trolig et utmerket grunnlag for å etablere naturlignende vegetasjon på fremtidige byggeplasser, og det anbefales å bevare matjorda til dette formålet.

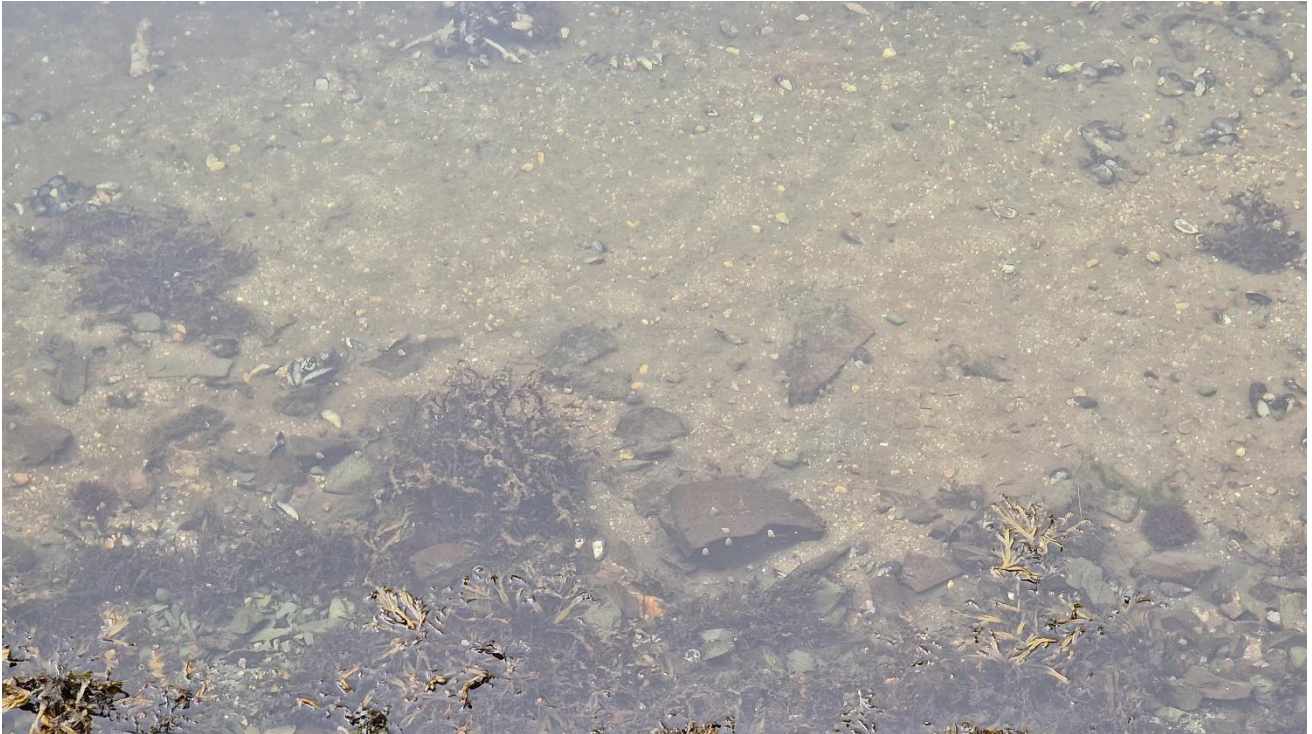
I forbindelse med den visuelle observasjonen av sjøbunnen i Svelgen havn ble det ikke identifisert viktige økologiske funksjonsområder for fisk eller andre sjødyr. I området er det mudderbunn med noe stein og vanlig forekommende tangvegetasjon, se Figur 5. ROV-undersøkelser gjennomført i forbindelse med konsekvensutredningen i 2023 dekket hele traseen inn til Riseelva, og basert på observasjonene gjort i området inn mot Svelgen vurderes potensialet for funn av naturtyper i sjø som svært begrenset på den øvrige delen av strekningen der alternativ 1.0 avviker fra alternativ 1.1 i sjø.

Figur 5. Sjøbunnen i området for ilandføring av kabelen.

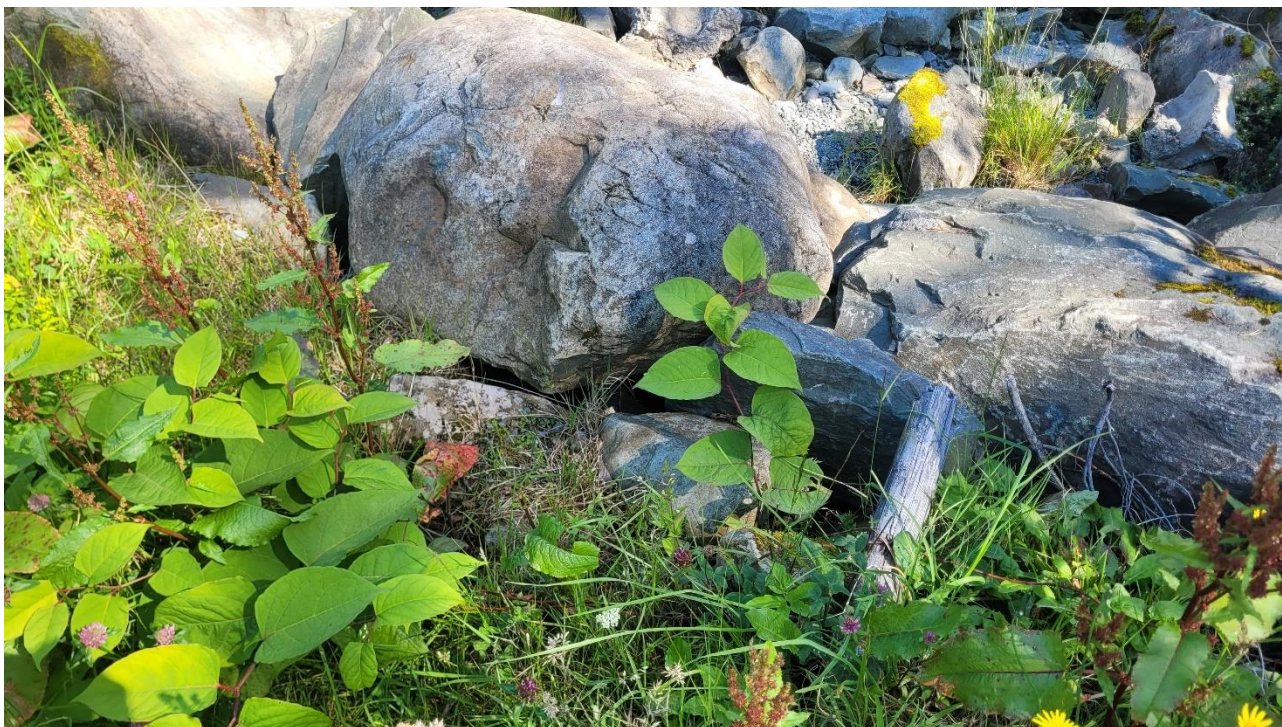
Det ble registrert en god del fremmede arter i høyrisikokategoriene innenfor undersøkelsesområdet. De fleste av disse er trær og busker; *platanlønn*, *høstberberis* og *mispel*-arter (*krypmispel* og *sprikemispel*) som har blitt vanlige spesielt på vestkysten av Norge. På sørbredden av Svelgselva ble det oppdaget en stor bestand av *parkslirekne* (Figur 6), sammen med *fagerfredløs*. Oversikt over forekomster av fremmede, skadelige arter innenfor undersøkelsesområdet er vist i Figur 7.

Figur 6. Forekomst av parkslirekne langs Svelgselvas søndre bredd.

Tiltak for håndtering av parkslirekne er beskrevet i Miljødirektoratets rapport M-982, og er oppsummert her:

- Bekjemping før gravearbeider: Klipping kun i kombinasjon med sprøyting. Forekomst kan sprøytes i flere omganger før anleggsarbeider starter. Den bør også sprøytes rett før anleggsarbeid starter for å svekke planten og røtter/jordstengler.
- Organisk avfall: Kan behandles først med varmtvann eller tørking. Sendes til forbrenning eller kompostering (med 60°C i minst tre uker).

- Oppgraving: Graves 2-4 m ned under der forekomsten står og 7 m ut til siden for morplanten. Hvor dypt rotsystemet går avhenger av hvor lenge forekomsten har vokst der og type løsmasser. Det må graves slik at alt av røtter blir med.
- Tildekking: Dekkes med 5 m fyllmasser, eller innkapsles med ugjennomtrengelig duk med minst 3 m fyllmasser. Arealer må være tildekket i minst 5 år.
- Oppfølging: Bør overvåkes i 3-5 år. Ev. nye forekomster bekjempes.
- Mellomlagring: Massene lagres oppå duk/tett dekke, og dekkes med ugjennomtrengelig duk. Rengjøringskrav: Jordrester fjernes med avbørsting/spyling.
- Krav ved transport: Transporteres med tett bunn og overdekking.

Entreprenøren som blir valgt må utarbeide en egen plan for håndtering av fremmede arter, basert på anbefalingene i M-982, som skal godkjennes av tiltakshaver før oppstart på anleggsarbeidet
