# **Skredfarevurdering for utvalde område i Stryn kommune**

| Prosjektinformasjon og status | | |
|--|--|---|
| 2020-09-196A | Skredfarevurdering for utvalde område i Stryn kommune | |
| Skredfare | Rapport | Olden og Loen, Stryn |

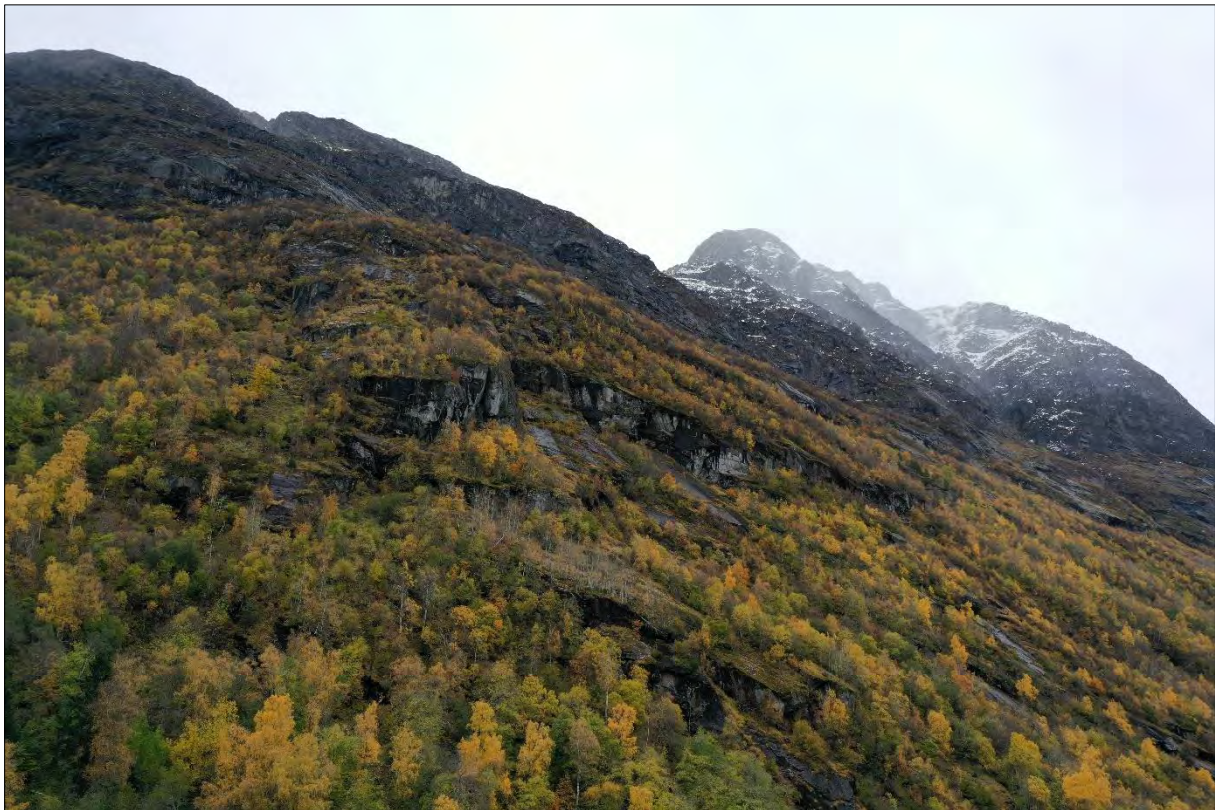
Figur 13: Døme på eksfoliasjon som fører til vekslende område med sva og overheng i fjellsida mellom Vesleskåla (1240 moh.) og Sande i Lodalen.

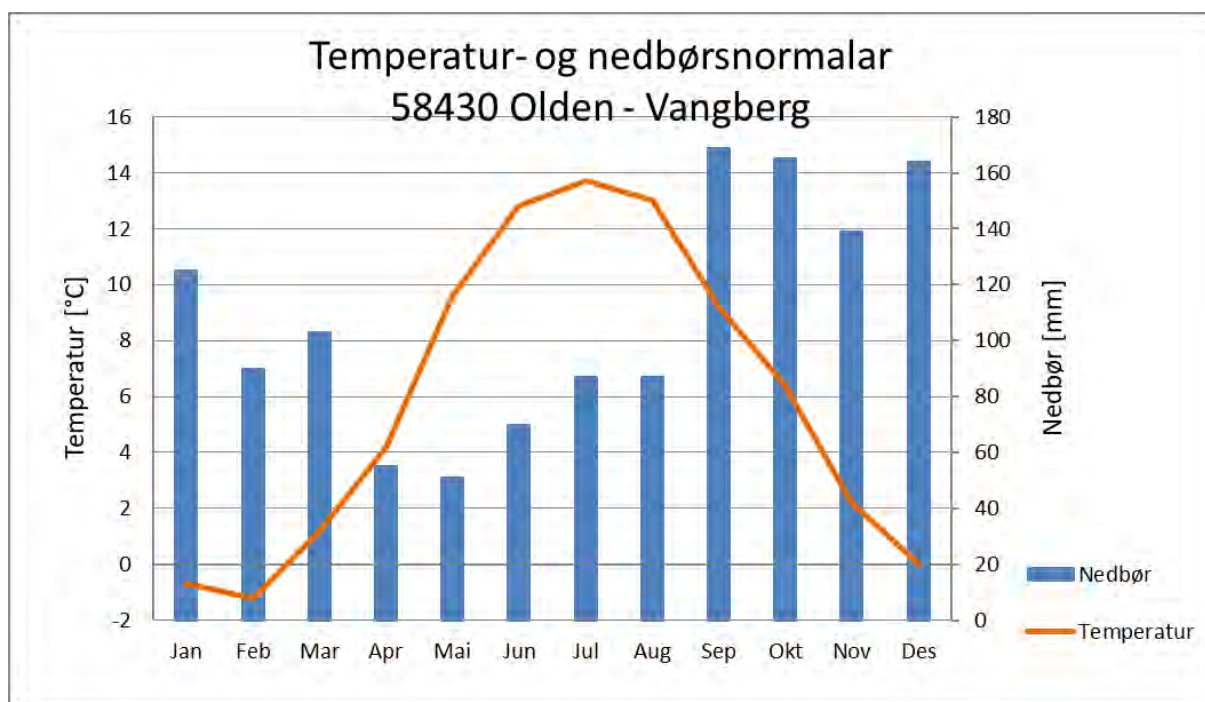
Figur 16: Temperatur- og nedbørnormalar frå Meteorologisk institutt. Statistikken er henta frå stasjon 58430 Olden – Vangberg (81 m o.h.). Mesteparten av nedbøren kjem haust og vinter.

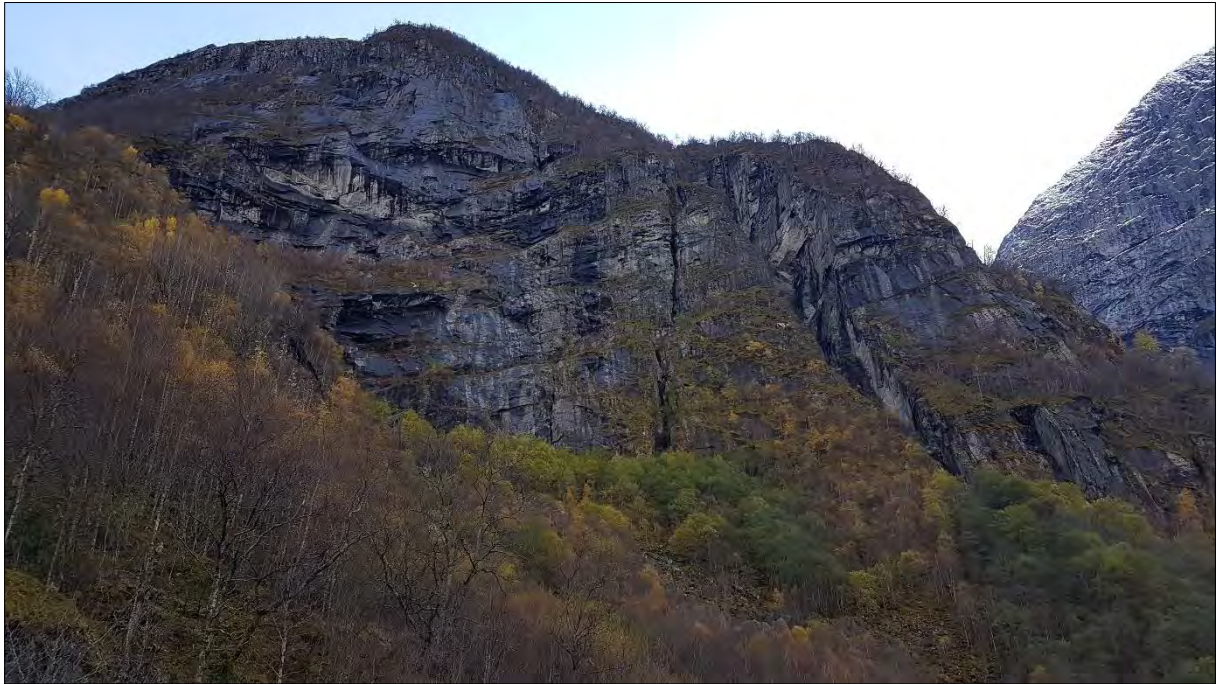
Figur 20: Bilete av sørlege fjellside i Briksdalen som vender mot nord og søraustleg del av kartlagd område. Øvre delar av fjellsida består av bart fjell med helling over 60°. Steinsprangvifte nedanfor, men ingen teikn til store stein- eller fjellskred.

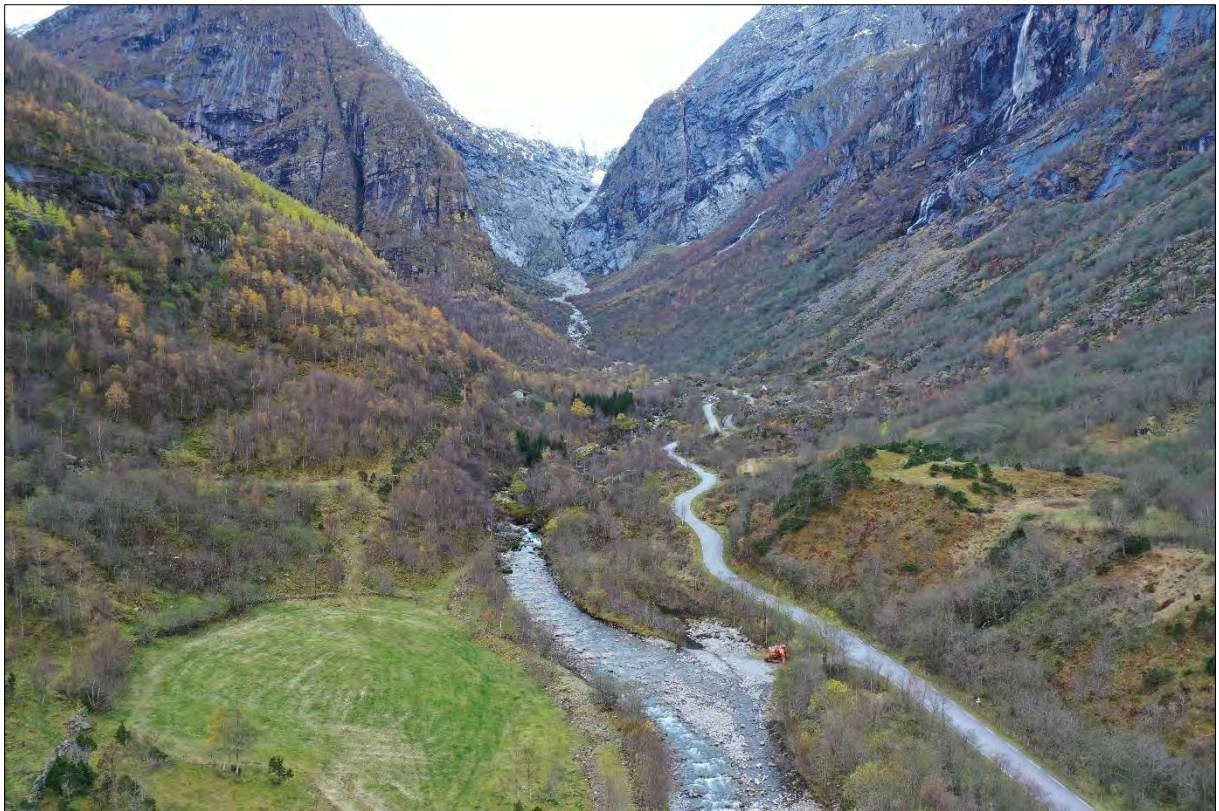
Figur 21: Bilete viser sørlege del av Oldedalen mot sør og Melkevollbreen. I vestlege dalside (til høgre i biletet) ser ein deltaflata på kring 105 moh, og vidare mot sør fjellskredet som er datert til kring 6000 år. Fjellsida i aust har hatt mindre skredaktivitet og det er lite steinsprangavsetjingar her.

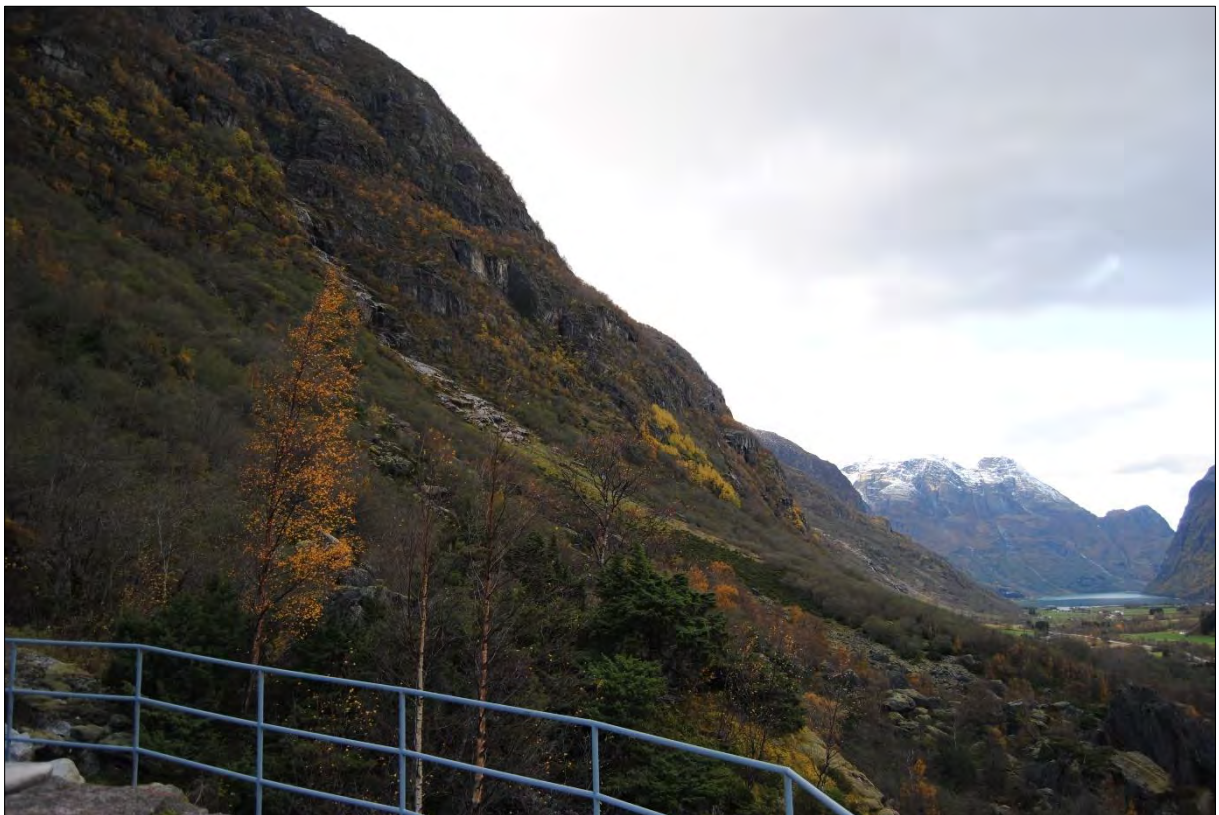
Figur 23: Bilete teke nordover i Oldedalen og viser vestre fjellside og fjellskredavsetjingar i framkant av biletet. Snøskredløp der det går snøskred med få års mellomrom midt i biletet.

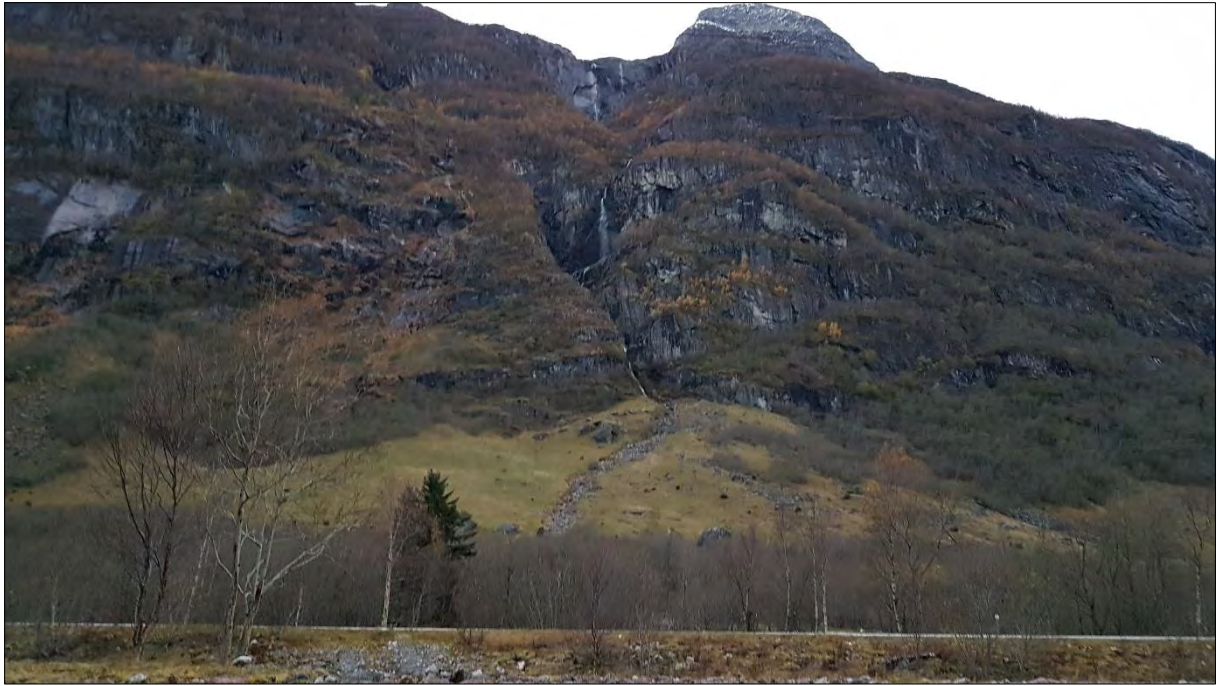
Figur 24: Bilete teke mot Melkevolfossen der har gått fleire steinsprang, jordskred og snøskred i historisk tid.

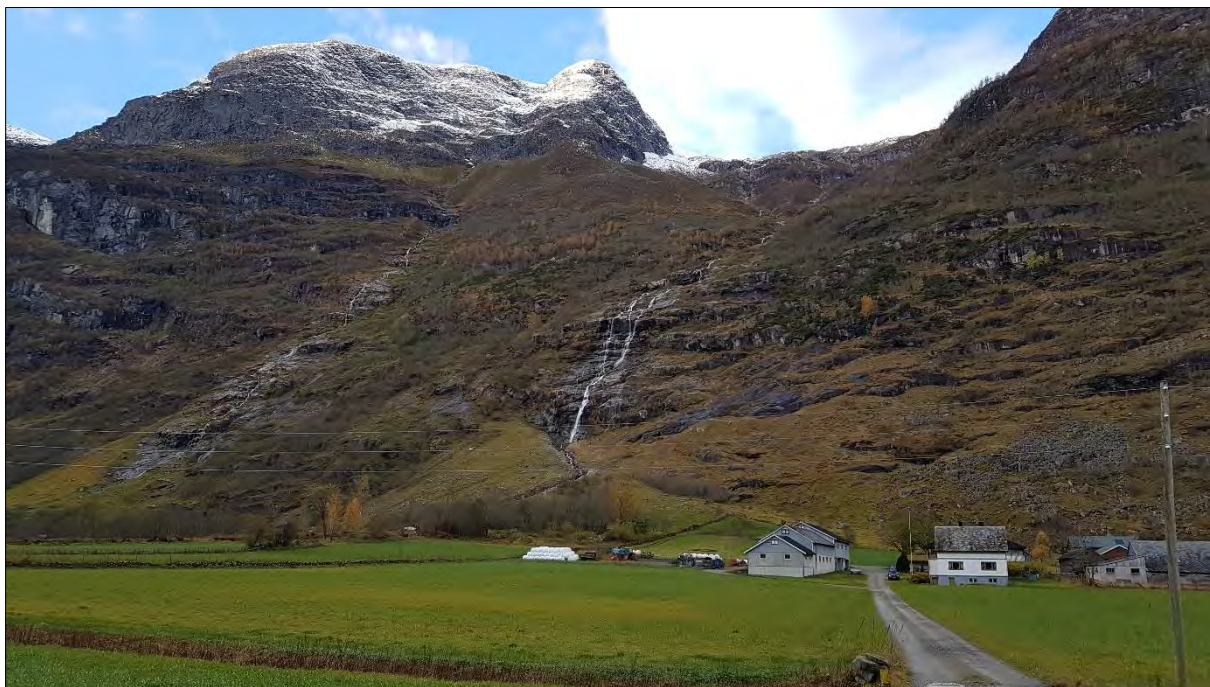
Figur 30: Bilete viser fjellsida over vestleg del av kartlagd område og skredløpa som går i elveløpa til Skrova (venstre) og Høgalmelva (høgre).

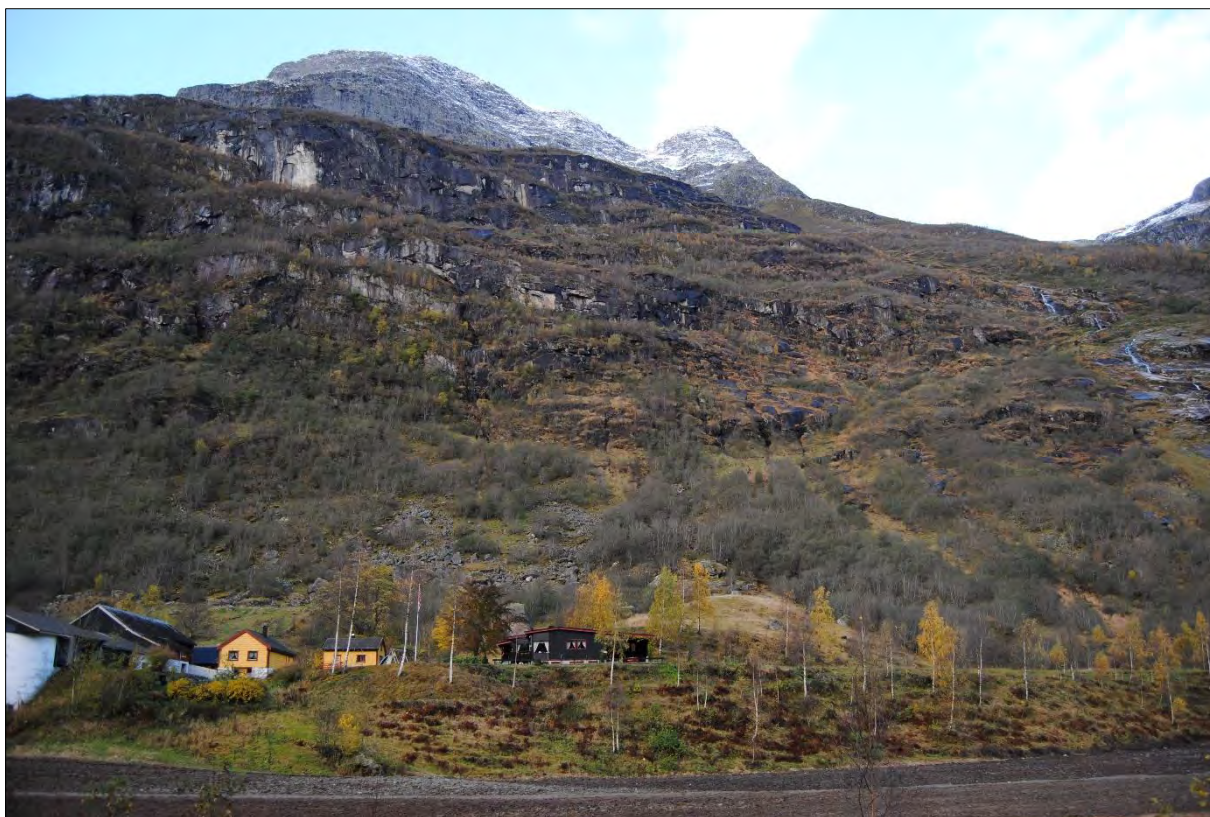
Figur 31: Biletet viser nedre del av fjellsida i vestlegaste del av kartlagd område. Skrova til høgre i biletet.

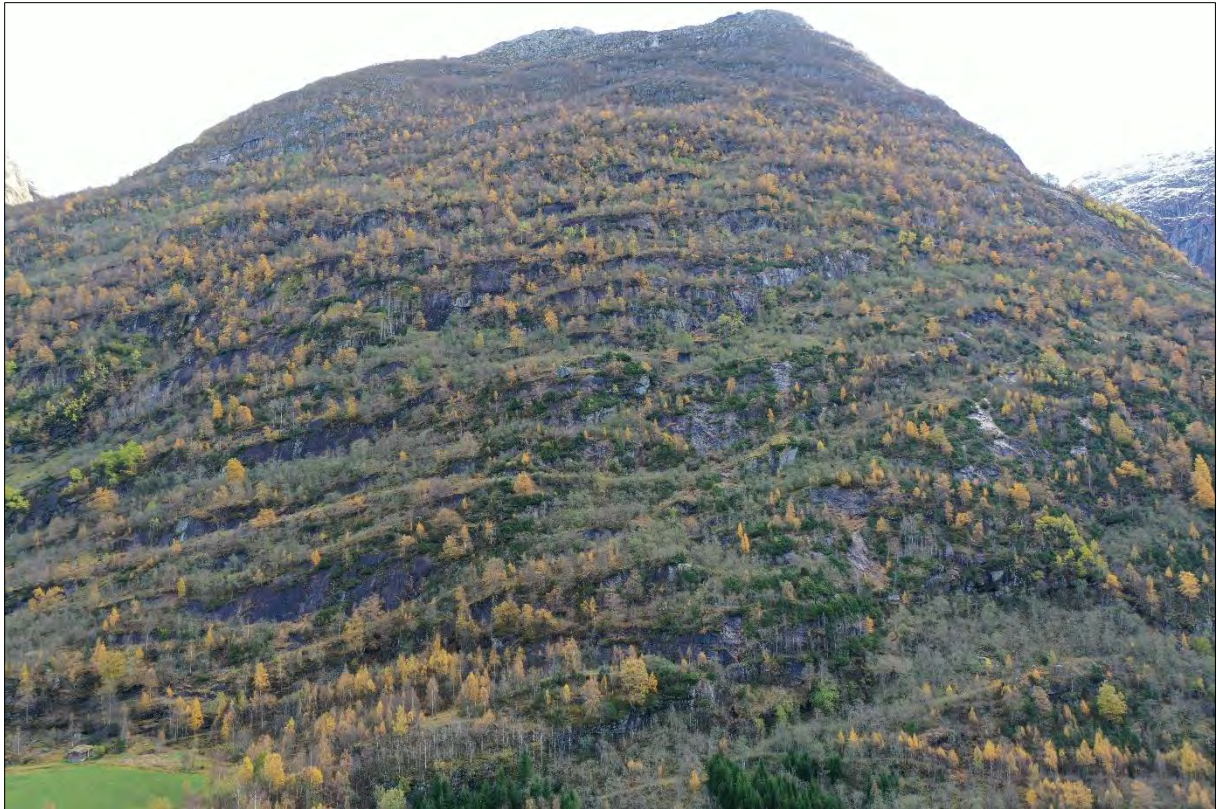
Figur 32: Biletet viser fjellsida over austlege del av kartlagd område. Fjellsida har relativt slake hyller mellom bratte fjellblottingar/sva.

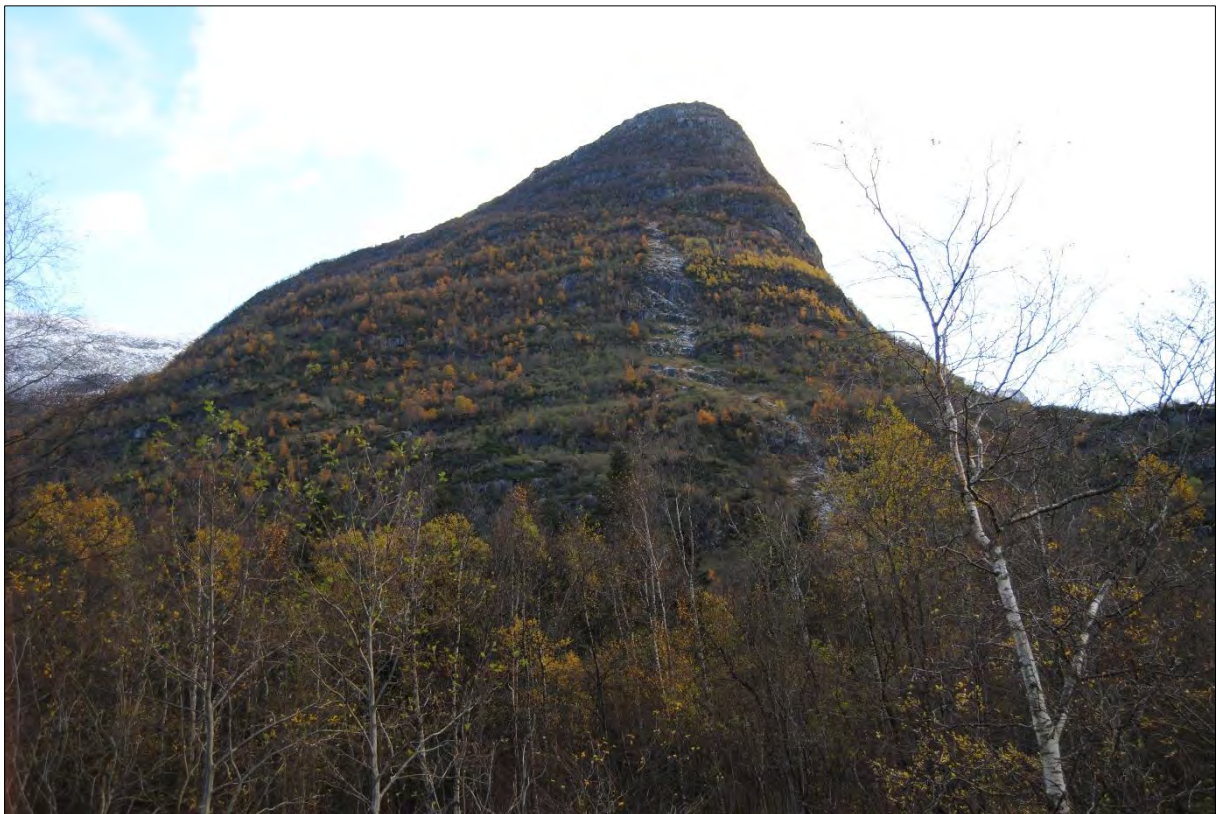
Figur 33: Biletet som viser eit jordskred frå 2014 som gjekk ned mot Tungøy sør for kartlagd område.

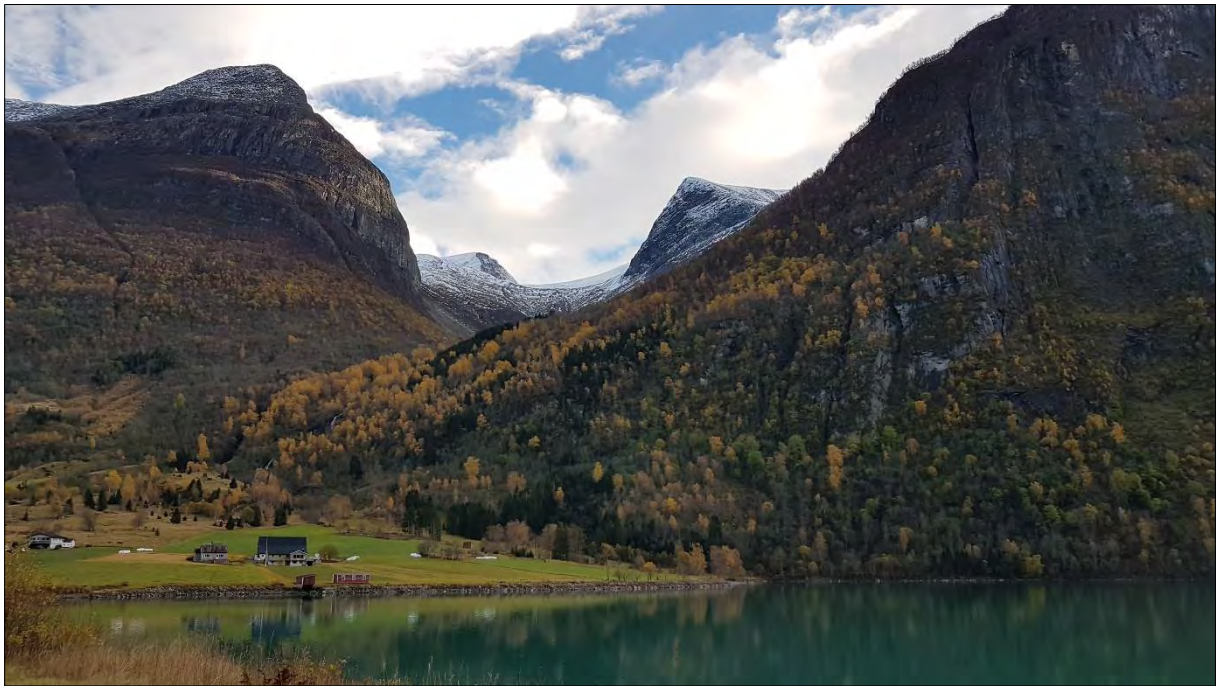
Figur 38: Kartlagd område ligg til høgre for (sør) garden midt på vifta. Det er store vertikale sprekker i den bratte fjellsida ovanfor kartlagd område.

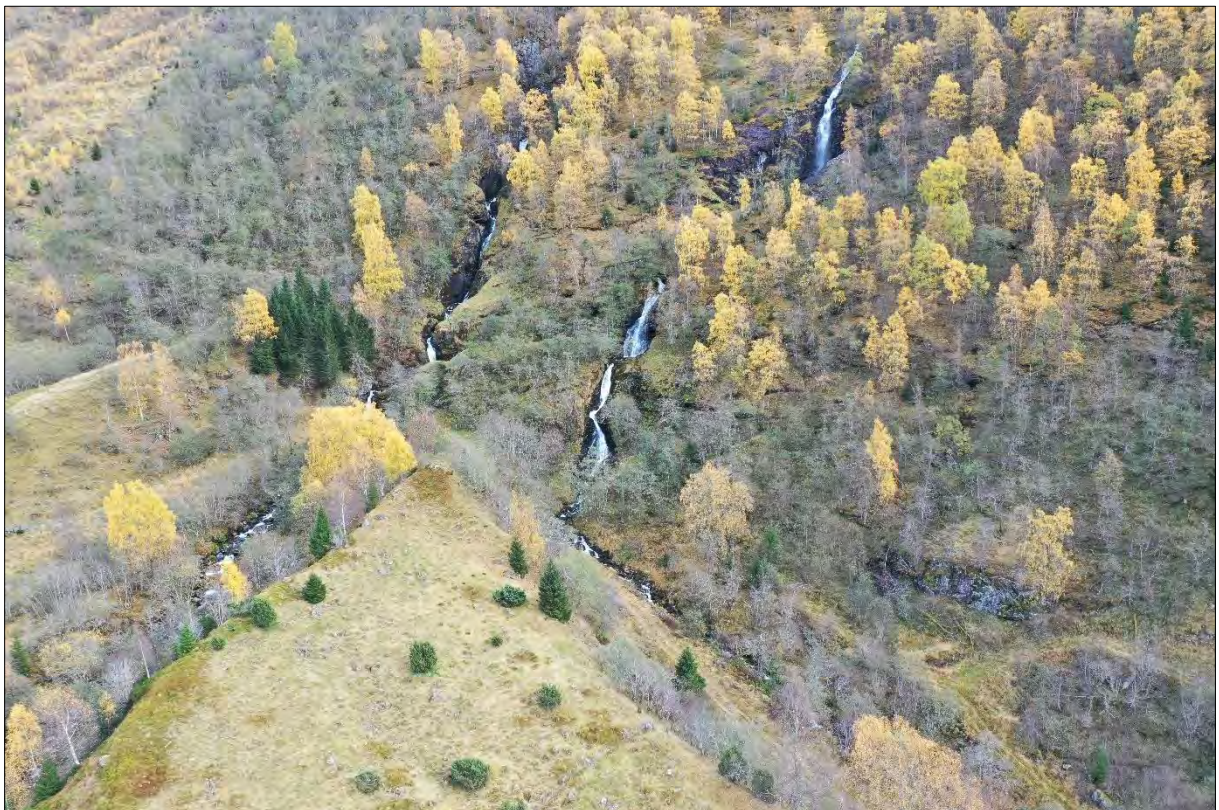
Figur 41: Biletet viser lausmasseryggen (morene) mellom elveløpa til Storelva (venstre) og Kaldåna (høgre). Kartlagd område ned til høgre i biletet.

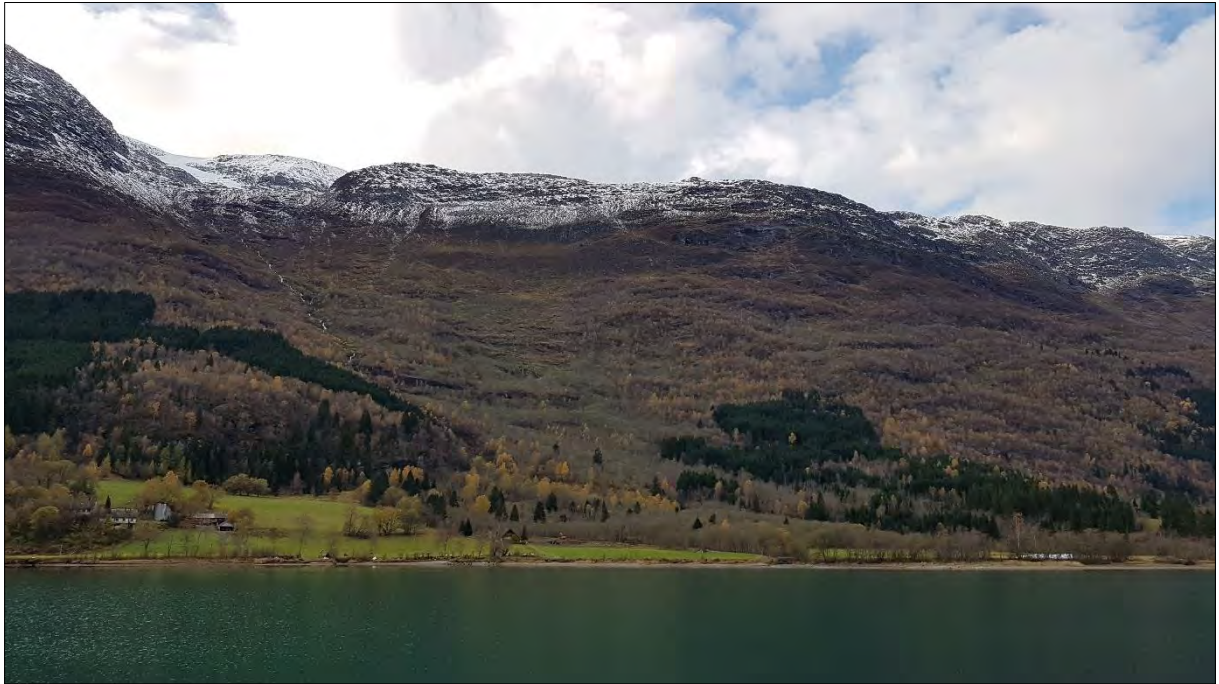
Figur 46: Biletet viser kartlagd område med fjellsida og Lidaelva ovanfor. Det er skog skada av snøskred i eit bekkeløp nord for Lidaelva. Biletet er teke mot vest.

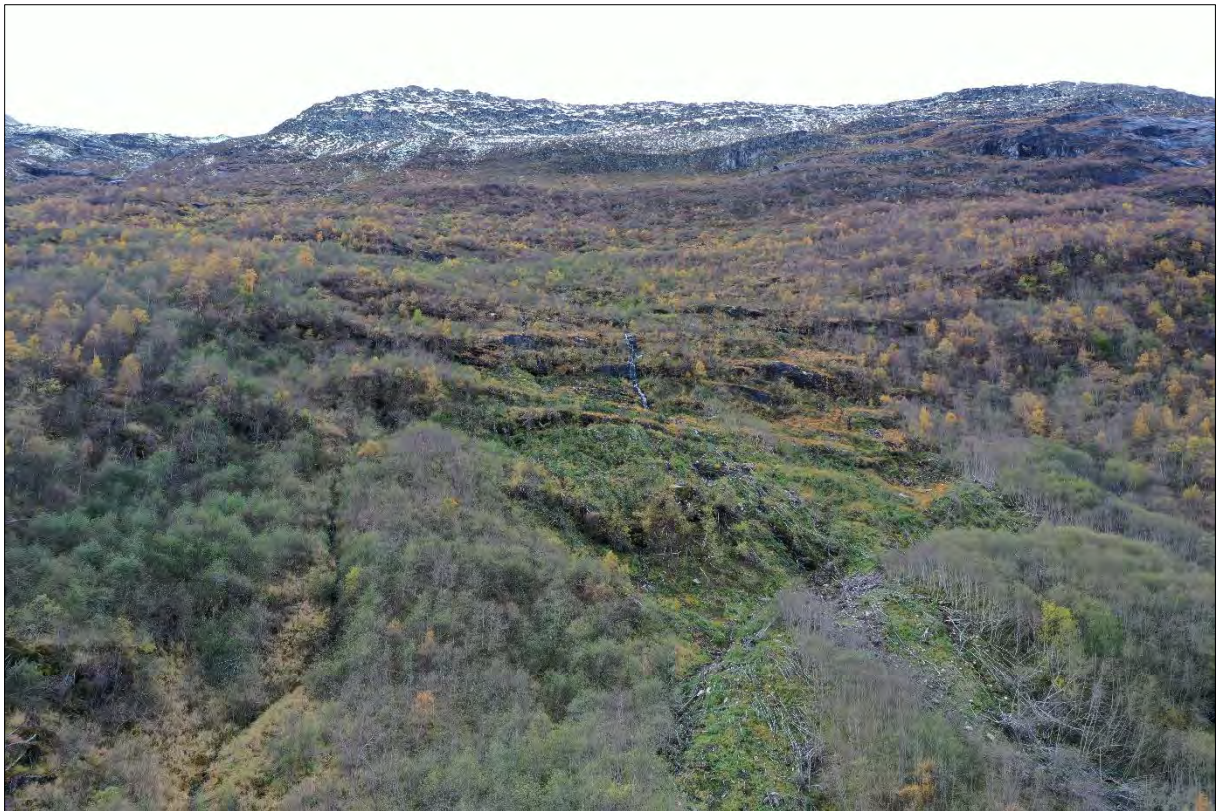
Figur 47: Nærbilete av skredskada skog ved Svarthammaren nord for Lidaelva.

Den kjende grensa til snøskred frå Lidaelva går om lag 50 m inn i kartlagd område. Alderen på skogen som veks her indikerer at det er nokre 10-20 år sidan skredet har nådd inn her. Snøskred frå losneområda nord for elva, er mindre og har kortare utløp. Det er modellert utløpsdistanse for snøskred med empirisk og dynamisk modell. Ved empirisk modell (alfa-beta) frå losneområde i sørlege fjellside til botnen, viser resultatet at snøskred når om lag 200 m inn i kartlagd område, og forbi kartlagd område med eitt standardavvik. Ved dynamisk modell gir resultat for eit scenario med tusenårsnedbør like langt utløp som den empiriske modellen. Dette er kring 120 m forbi vifta som er kartlagd som snø- og jordskredavsetjing. Frå losneområda

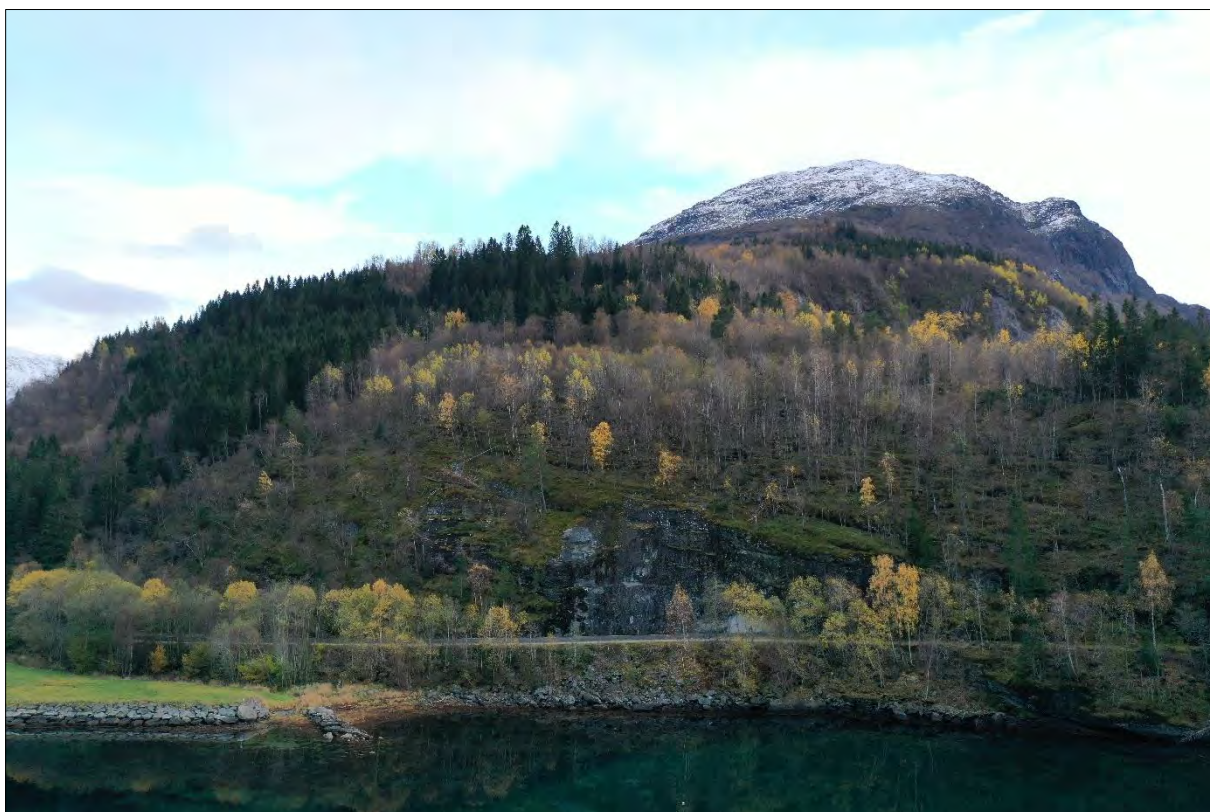
Figur 53: Langs Fjordvegen er det fjellskjering, som har ført til dei fleste skredhendingane i dette området. Biletet viser Engane, og Tyvaneset til høgre i biletet.

Skredhistorikken viser at det har gått fleire steinsprang, fleire feilregistrert som steinskred, og isnedfall frå skjeringa og ned i vegen, og i tillegg inne i Tyvanestunnelen. I Avleinsvika er det registrert eit jordskred i 2015 som gjekk ned i vegen. Feltobservasjon og dronefoto viser at det er vanleg med mindre utglidingar av det tynne lausmassedekket ein finn i fjellsida over skjeringa, særleg ved Engane.

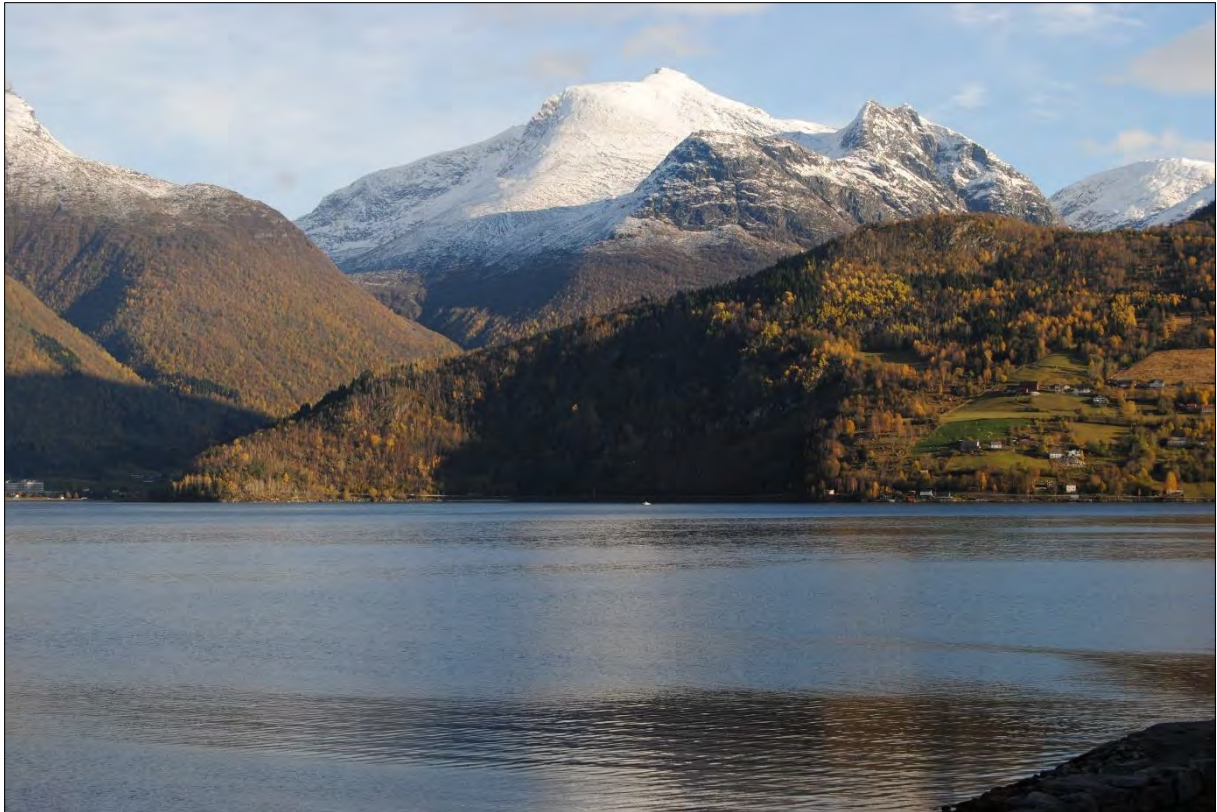
Figur 54: Biletet viser sørvestlege del av kartlagd område ved Avleinsvika. Tyvaneset til venstre i biletet. I Avleinsvika er det eit bratt fjellparti opp mot Ospehaugen. Fjellet Skåla (1848 moh.) i bakgrunnen.

Ut i frå storleik på losneområde, er det berre fjellhammaren over Avleinsvika som har potensiale for steinskred. Dronefoto og terrengmodell er studert, og det er observert tilsynelatande djupe sprekker langs foliasjonsplanet, og store ustabile område som kan føra til utrasing av store steinsprang eller små steinskred. Det ikkje registrert som ustabil område i dei nasjonale databasane for ustabile fjellparti, og inSAR viser at det ikkje har vore unormale rørsler i dette området. Steinsprangavsetjingane under fjellhammaren viser ikkje teikn på tidlegare steinskred, og er tolka som steinsprangavsetjingar.

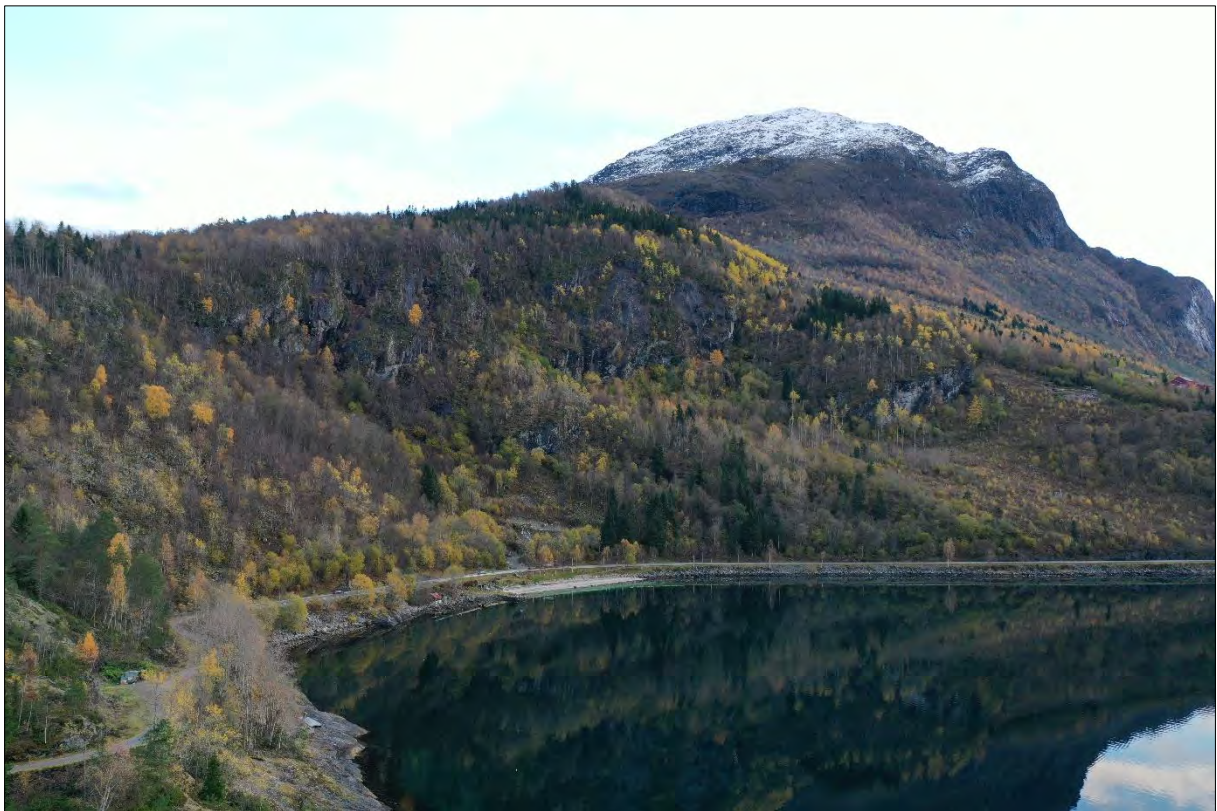
Figur 55: Biletet teke frå Tyvaneset mot Avleinsvika. Her er det kartlagd steinsprangmateriale ned til fjorden.

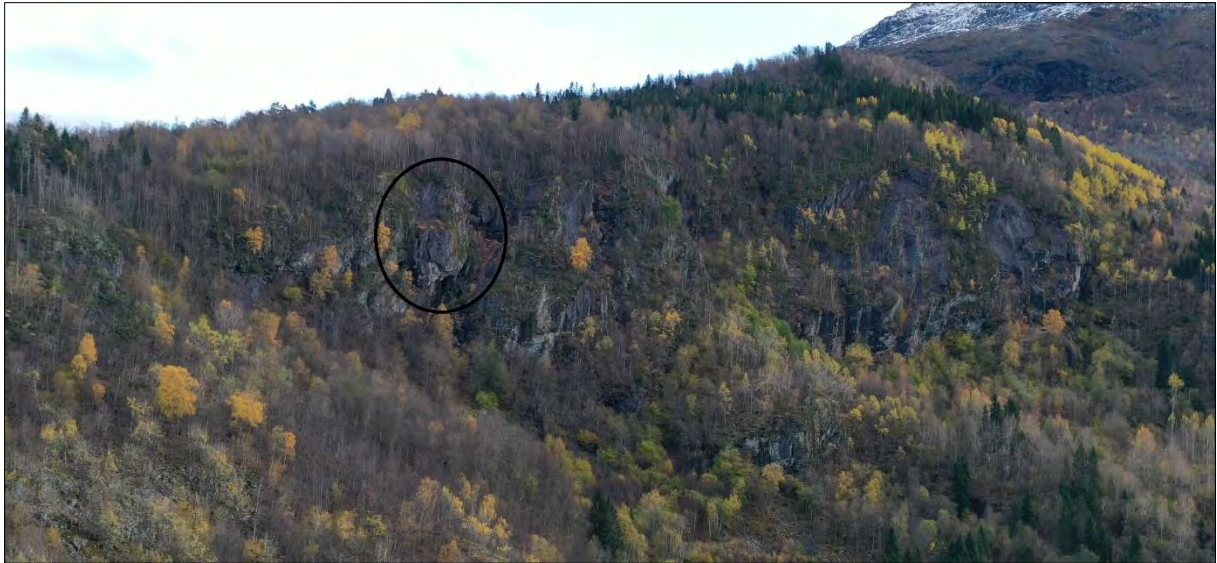
Figur 56: Forstørring av fjellhammaren ovanfor Avleinsvika. Her er det særleg eitt ustabilt område som kan føra til utrasing av stort steinsprang eller lite steinskred.

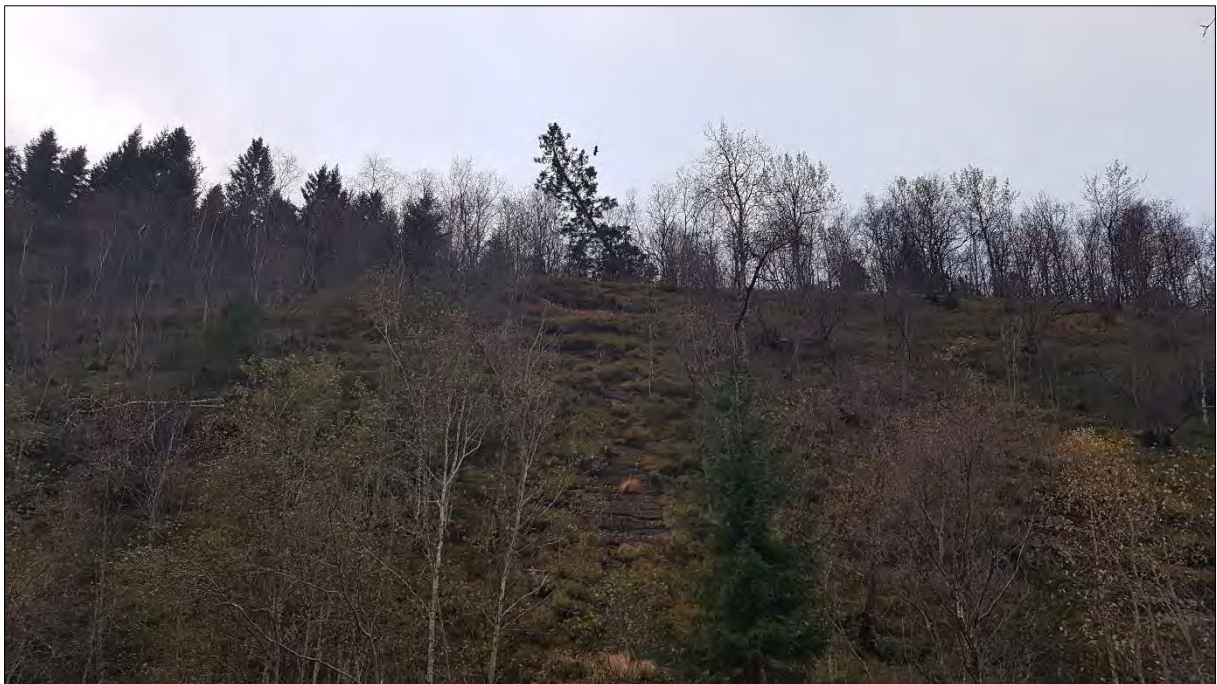
Figur 57: Biletet er teke ved Engane og viser mindre utgliding av lausmassar som har nådd ned på Fjordvegen.

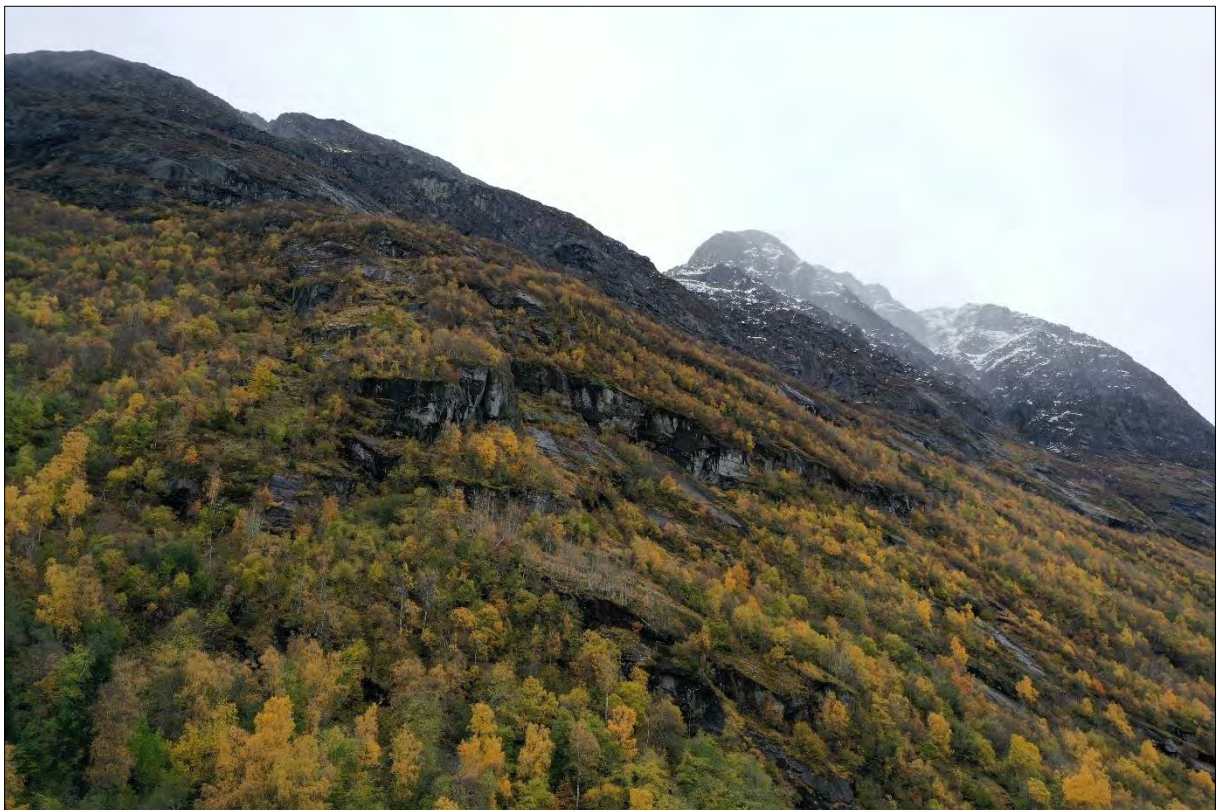
Figur 62: Biletet viser fjellhammar kring 400 moh. ovanfor Sande Camping der det er ustabile fjellparti.

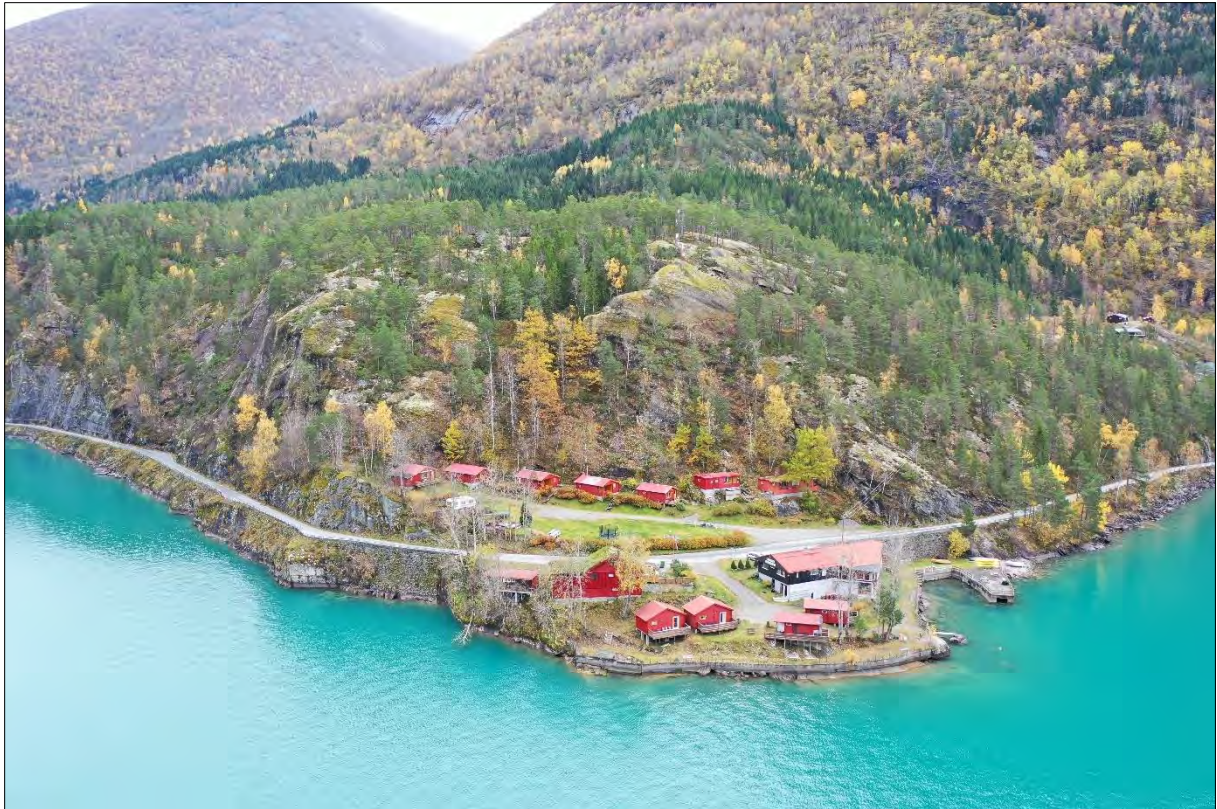
Figur 63: Biletet viser Loenvatn ferisenter som ligg nedanfor eit fjellområde opp til Sandeåsen. Sikringstiltaka som er utført langs fjellskjeringa langs Lodalsvegen kan sjåast til venstre i biletet. Biletet er teke mot nord/nordøst.

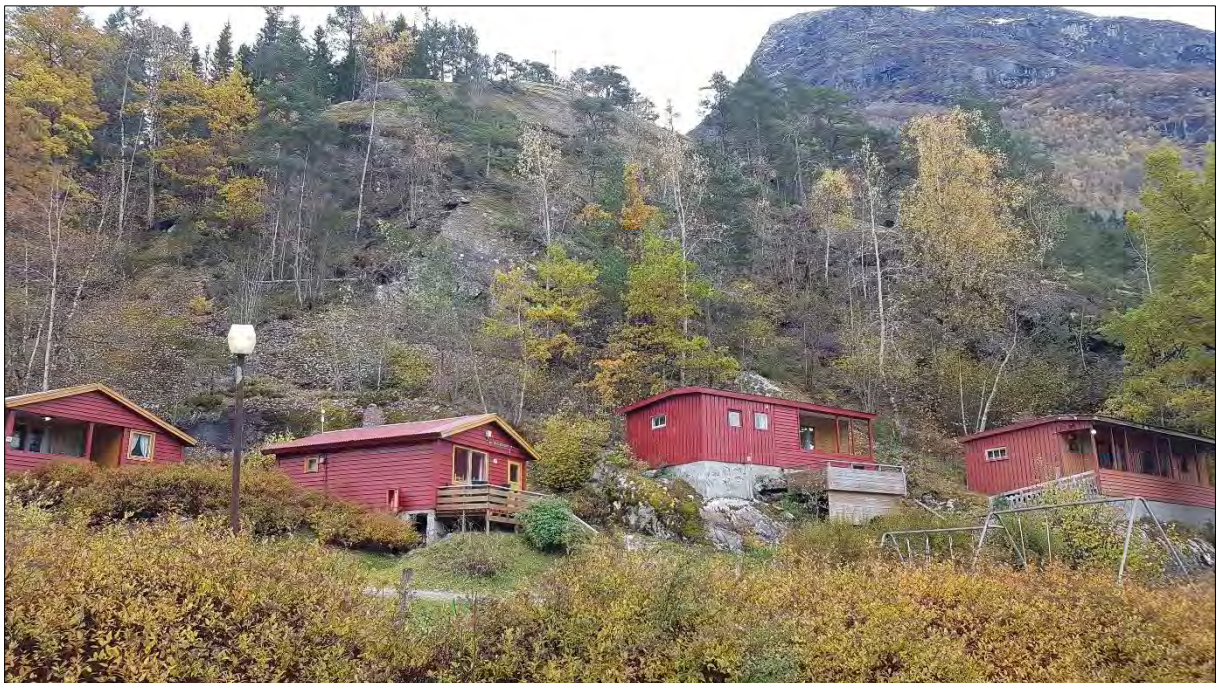
Figur 64: Nærbiletet av fjellområdet ovanfor Loenvatn ferisenter. Fjellet er generelt lite oppsprokke, men det er observert fleire ustabile område som det kan losna steinsprang frå.

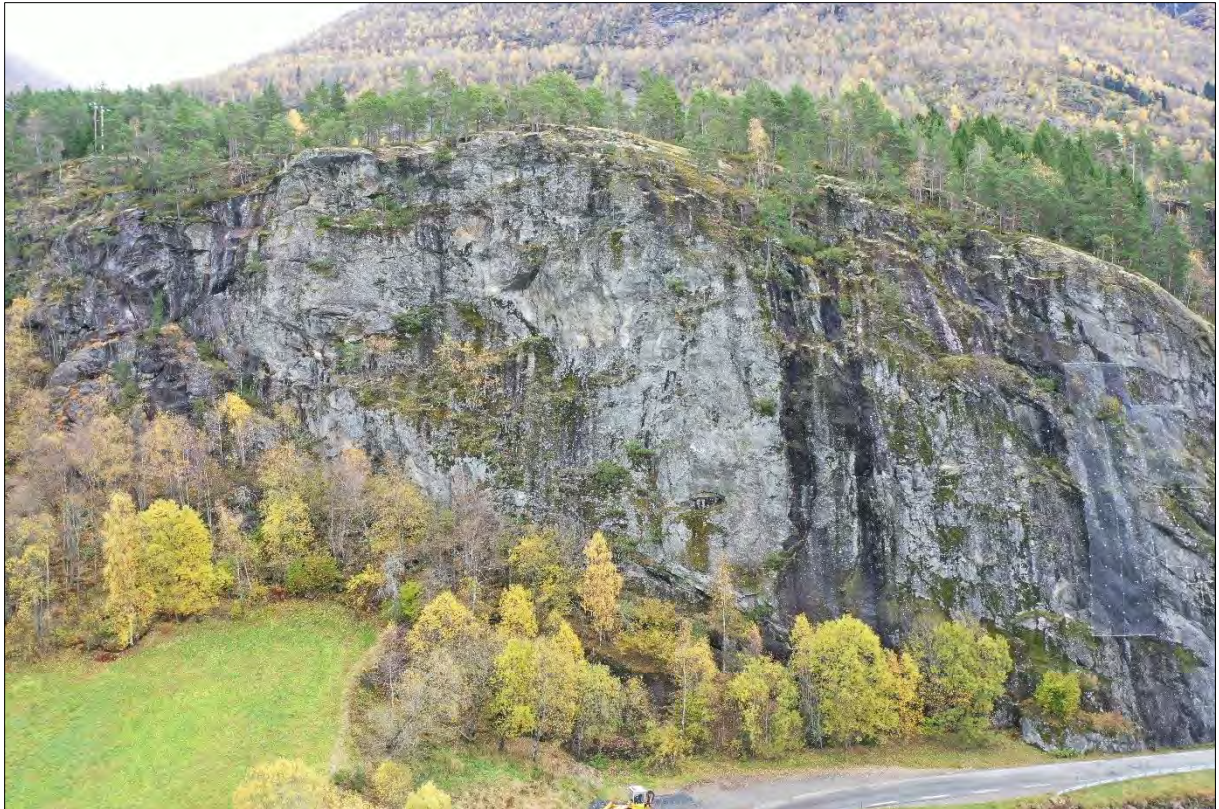
Figur 65: Biletet viser fjellveggen heilt nord i kartlagd område ovanfor Lodalsvegen, og nedanfor Sandeåsen. Biletet er teke mot aust.
