# **Skredfarevurdering for utvalde område i Stryn kommune**

| Prosjektinformasjon og status | | |
|--|--|---|
| 2020-09-196A | Skredfarevurdering for utvalde område i Stryn kommune | |
| Skredfare | Rapport | Olden og Loen, Stryn |

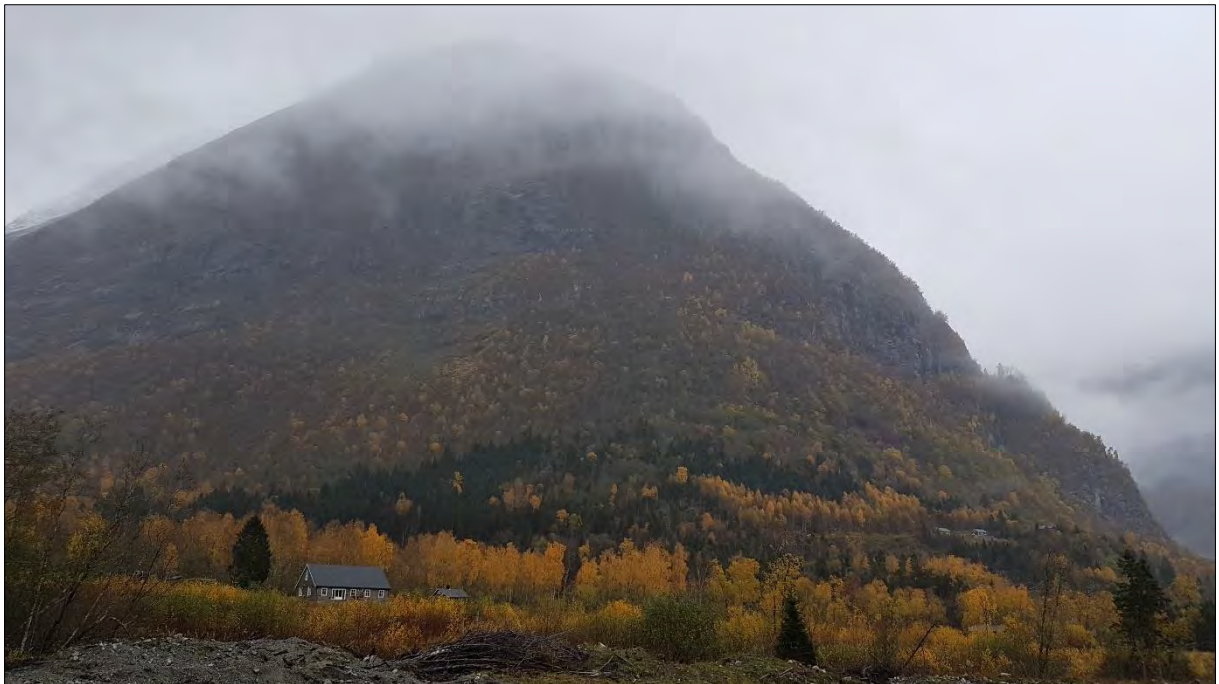
Figur 80: Biletet viser nord- og austersida av Bødalsfjellet, med vegen inn mot Kjenndalen til høgre i biletet. Skredsår etter steinsprang frå ca. 2015 kan observerast i den nordvende fjellsida. Biletet er teke mot søraust.

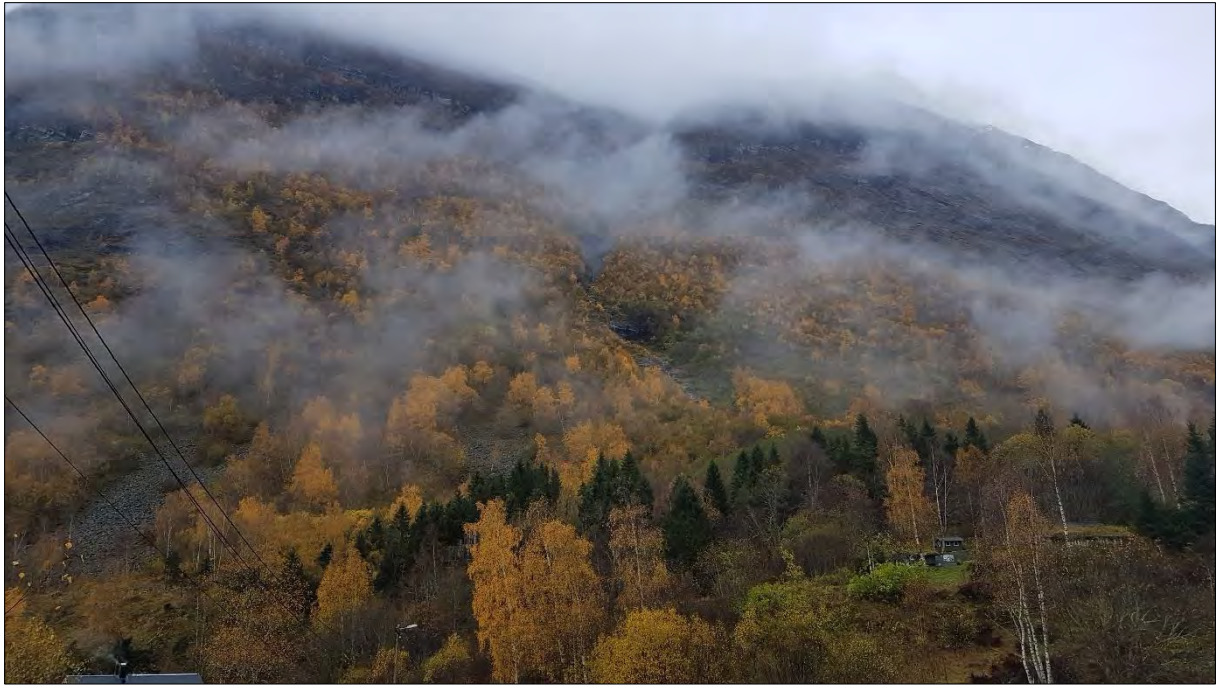
Figur 81: Biletet viser den sørvende fjellsida i Bødalen med Kvernhusgjølet midt i biletet. Steinsprangavsetjingar kan sjåast til venstre i biletet. Biletet er teke mot nordaust.

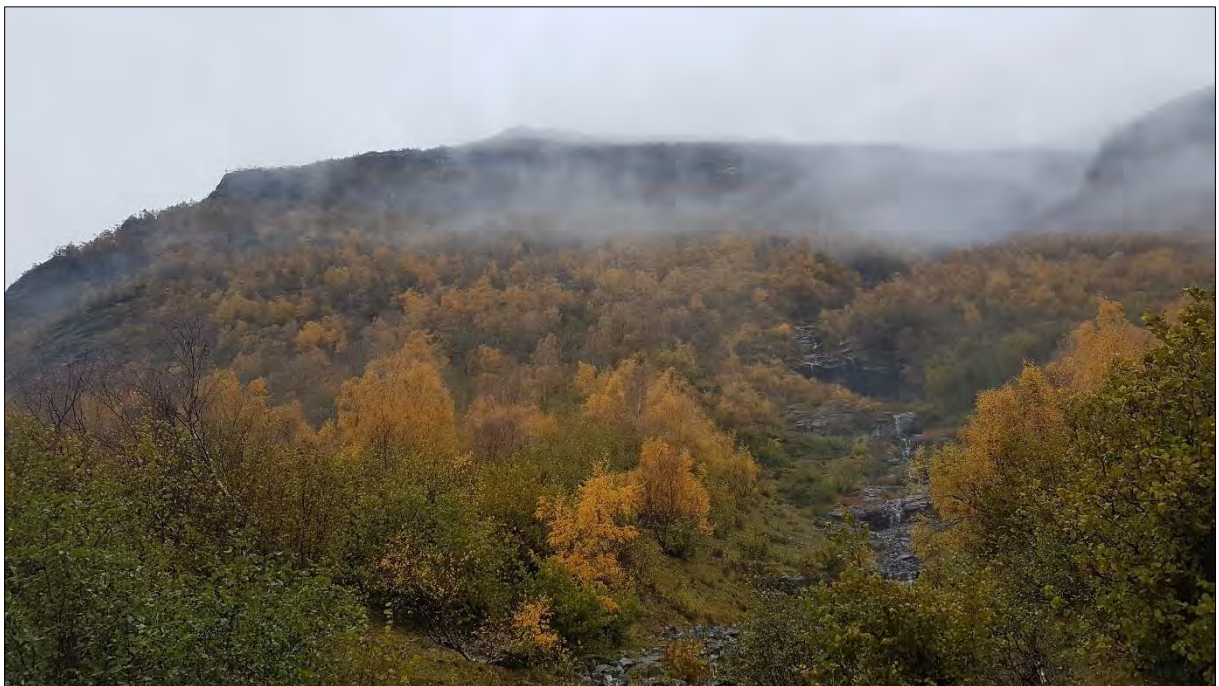
Figur 82: Biletet er teke nordover opp Kvernhusgjølet frå kring 170 moh. Her er det observert ferske spor etter flaumskred og snøskred.

Ut i frå observasjonar er det vurdert at det går mindre snøskred i Kvernhusgjølet og ned på øvre del av vifta med få års mellomrom. I den nordvende fjellsida i Bødalen er det mindre konkave område, brattare og meir utrasing av skavlar. Skogen i øvre del av fjellsida viser skade etter

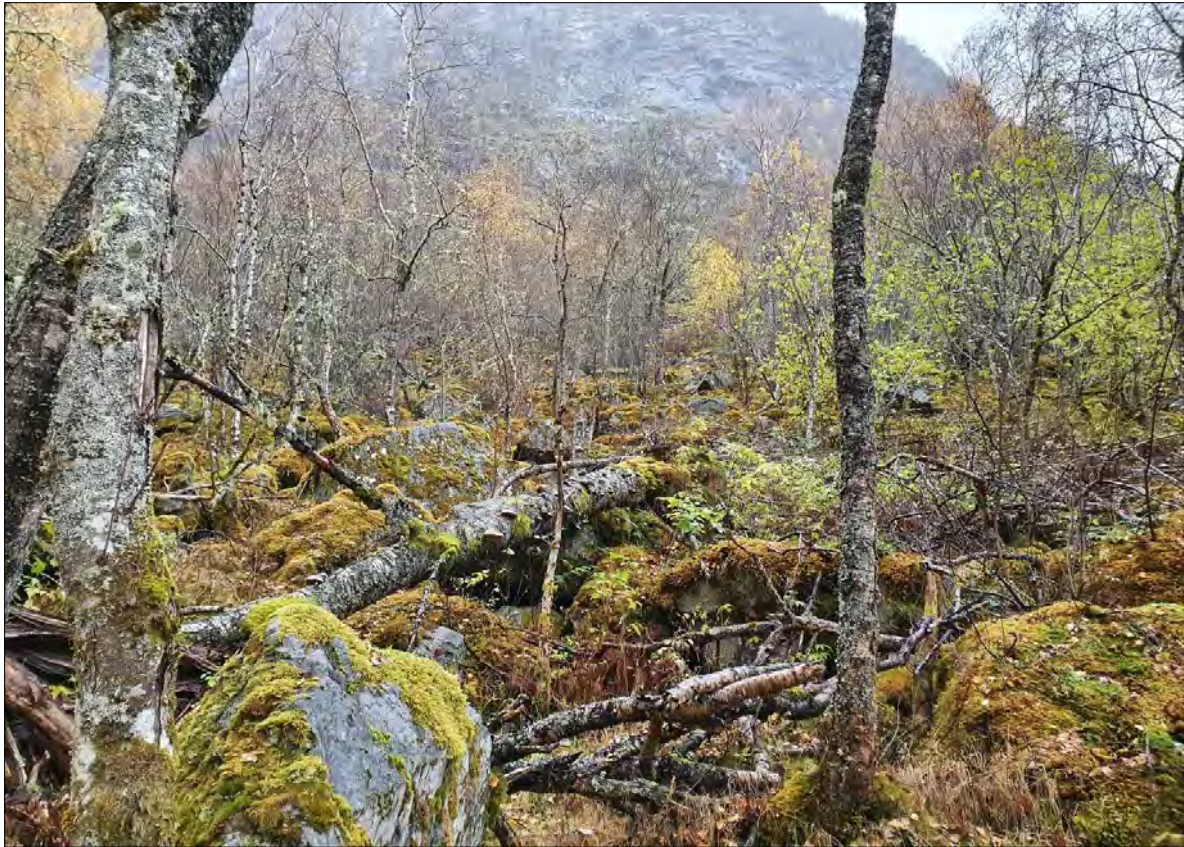
Figur 83: Biletet viser ytre del av steinsprangavsetjinga ned mot Kvernhusaugen ved kring 130 moh. Det er flest eldre skredblokker som er synlege på biletet.

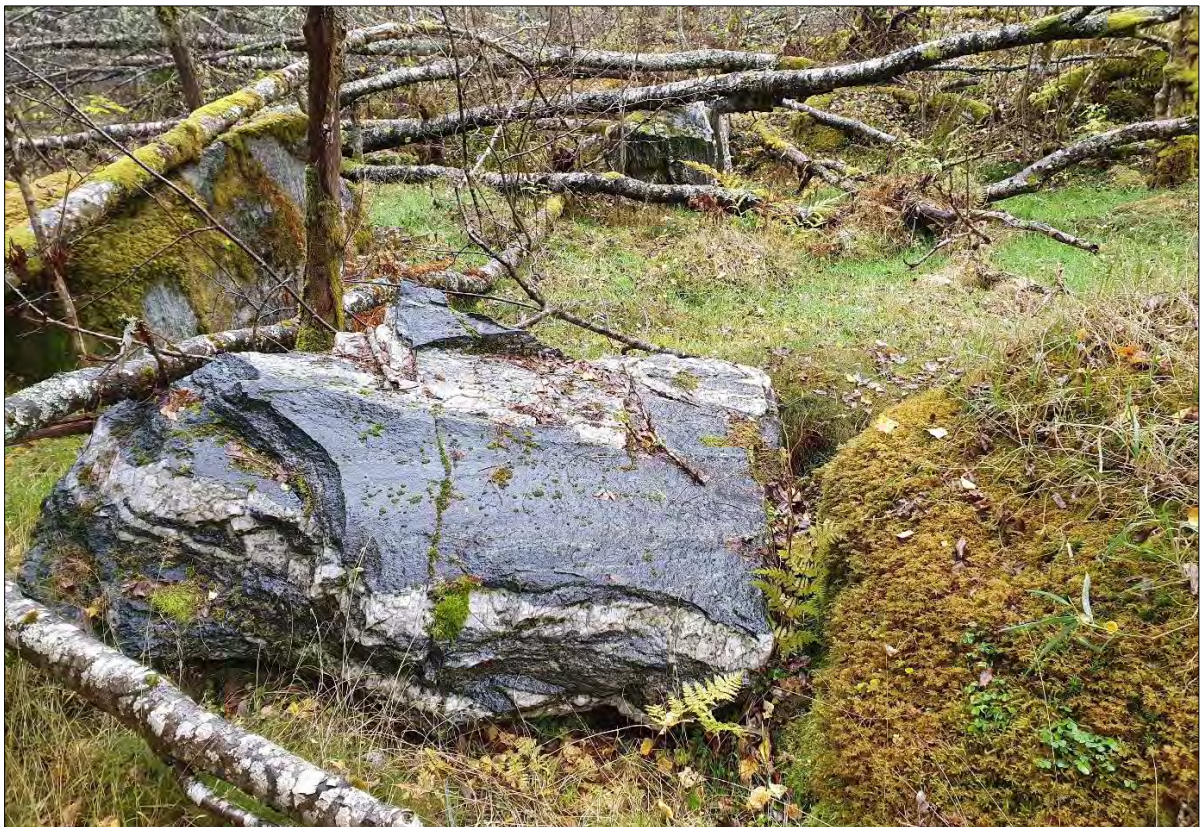
Figur 84: Biletet viser fersk skredblokk i same område som biletet over.

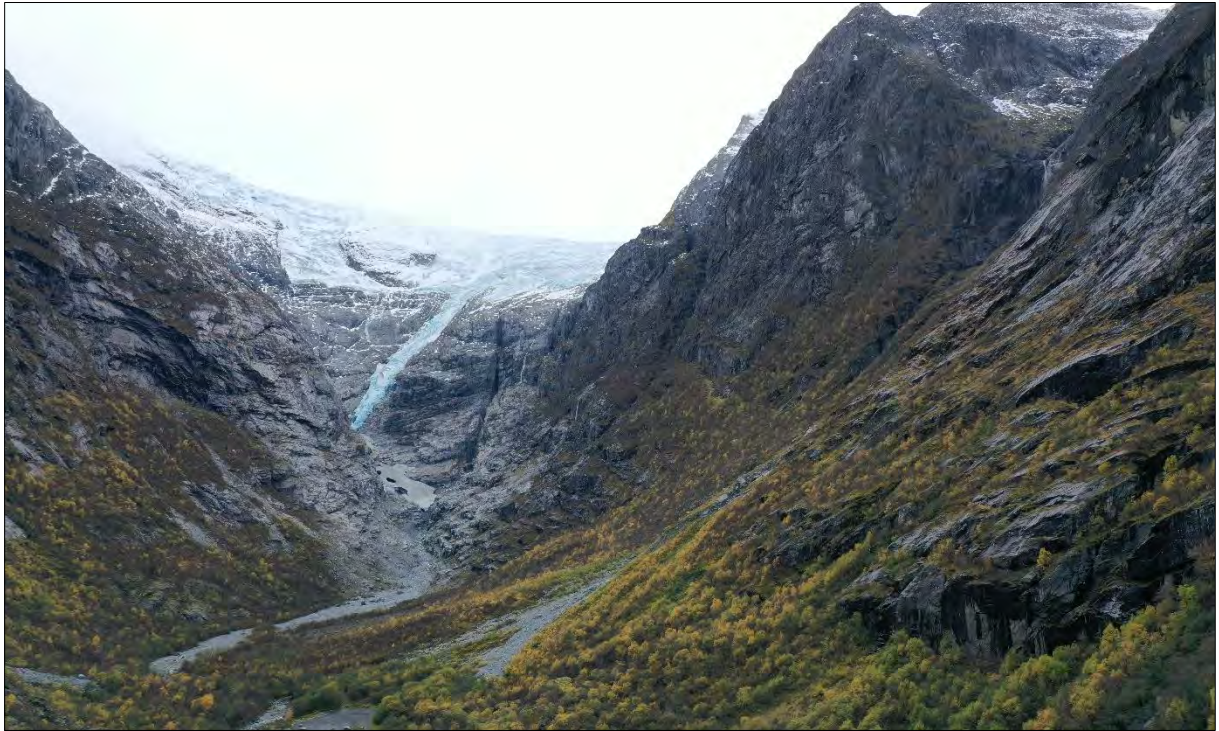
Figur 89: Biletet viser parkeringsplass nede i biletkanten, Kjenndalsbreen i sør og skredvifta som kjem inn i kartlagd område får fjellsida i vest (til høgre). Bilete teke mot sør.

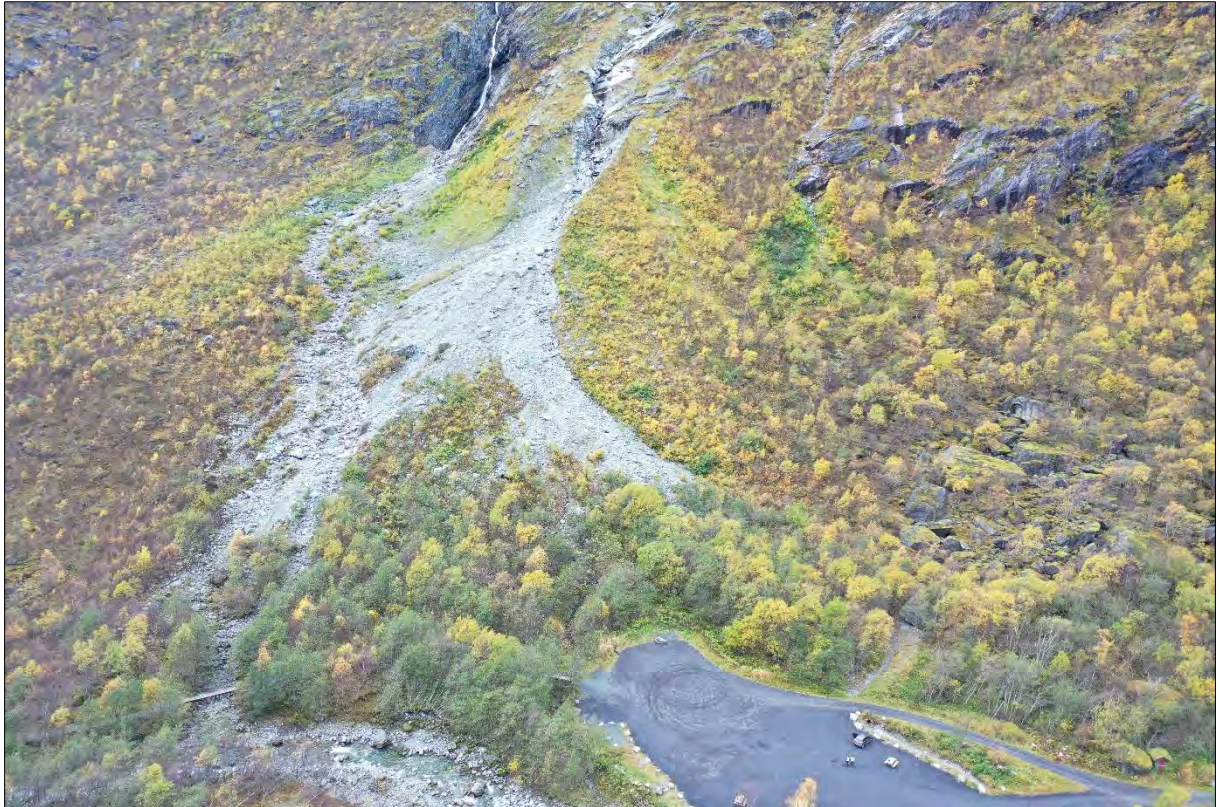
Figur 90: Biletet viser kartlagd område, skredvifta som når inn i området frå vest og ur med store blokker inn i kartlagd område.

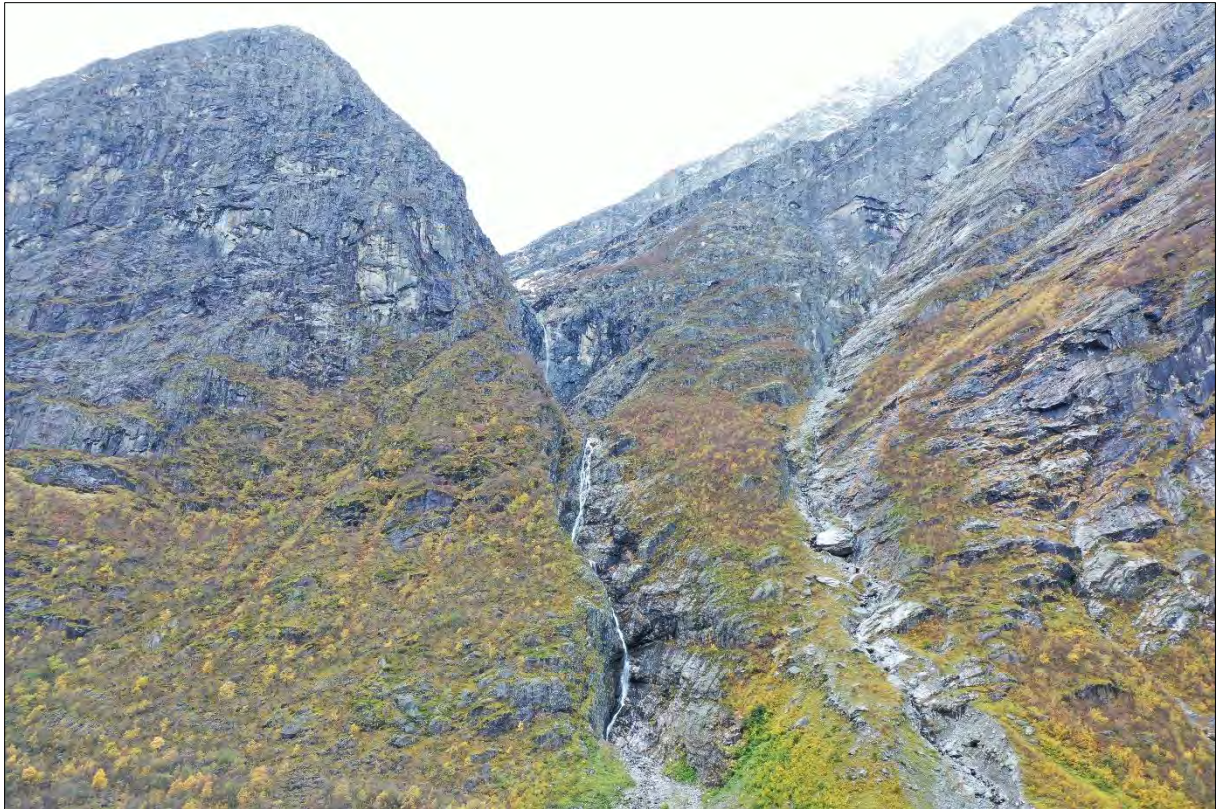
Figur 91: Biletet viser dei to elvane og skredløpa som når inn i sørvestre del av kartlagd område.

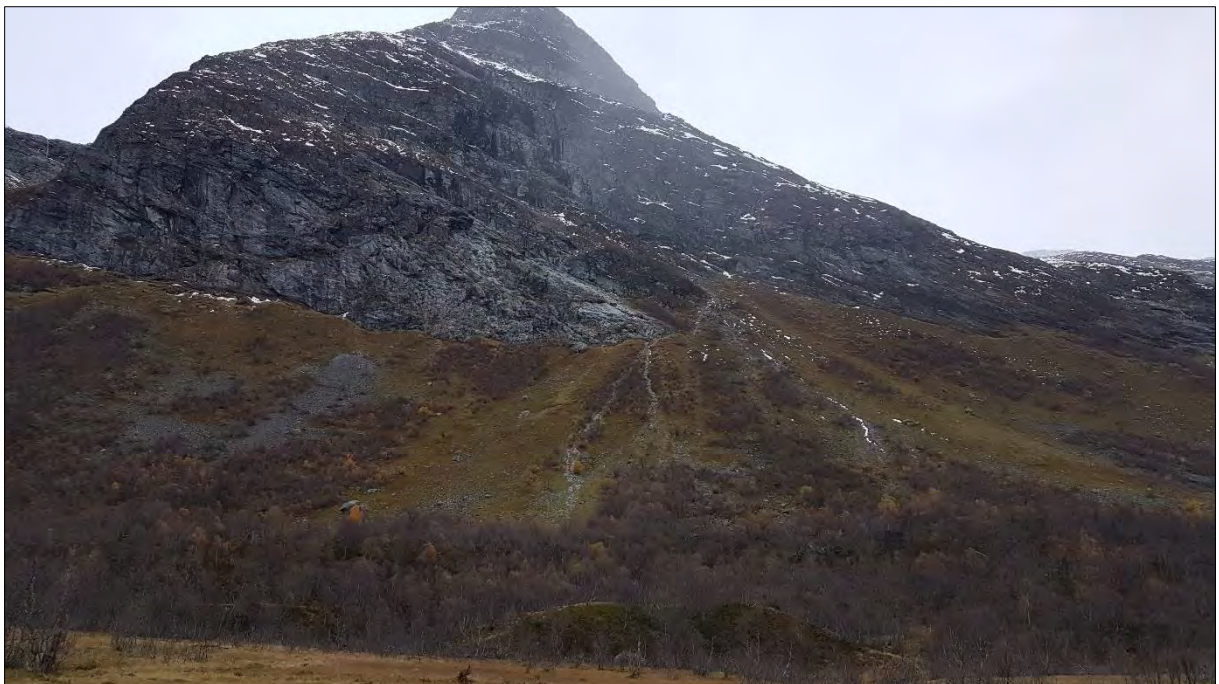
Figur 99: Biletet viser fjellsida nord for Bødalssetra med fjelltoppen som skil Tindefjellbreen og Skålebreen. Synleg skredvifte i fjellsida og morenerygg ved skråningsfot.

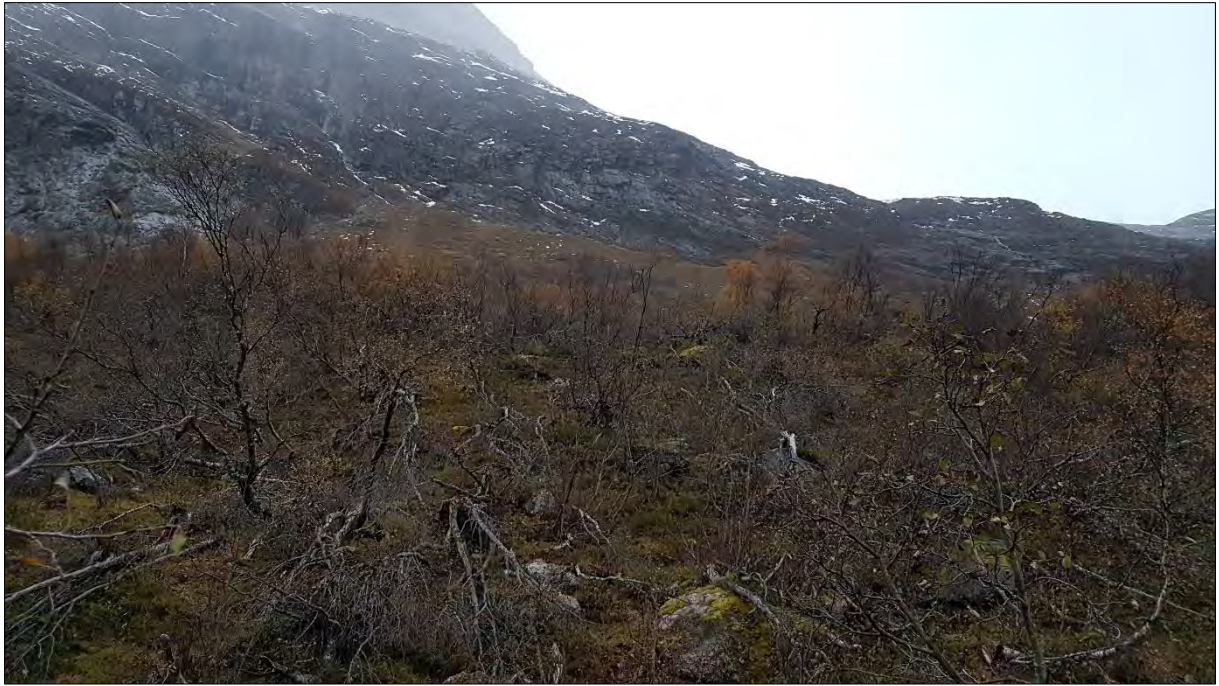
Figur 100: Biletet viser skog som er skada av snøskred frå fjellsida nord for Bødalssætra.

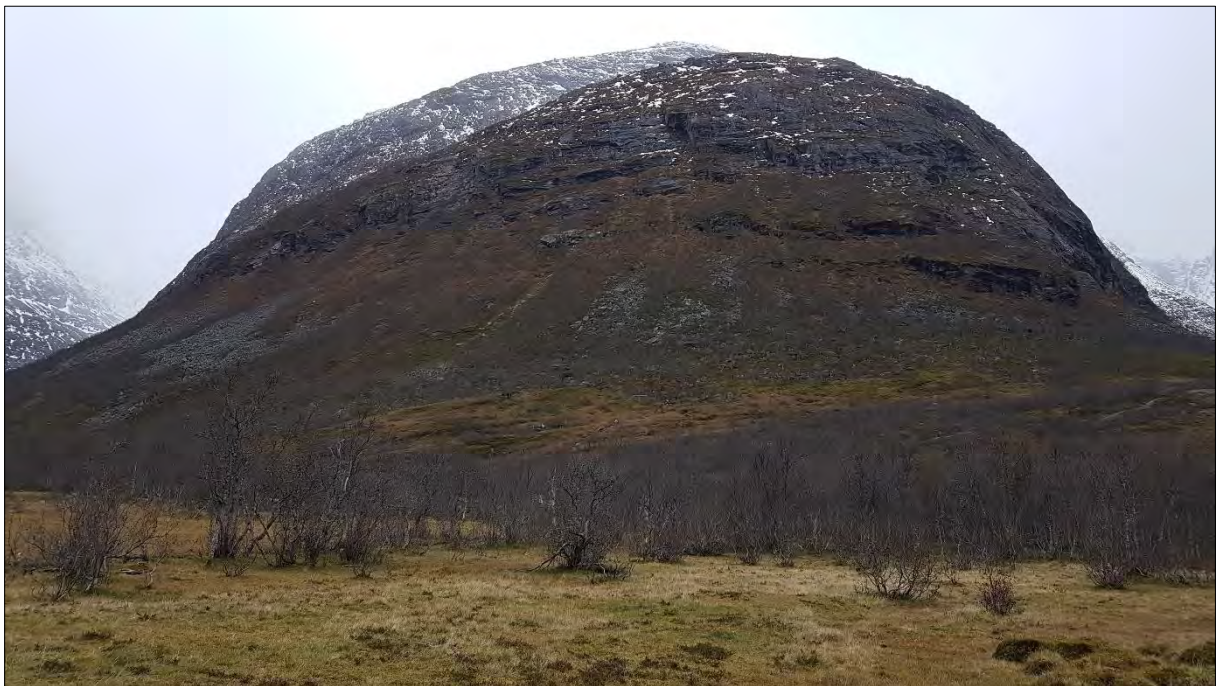
Figur 101: Biletet viser fjellsida sør for Bødalssætra. Topografien gjer at skred frå den bakerste toppen ikkje vert leia ned mot kartlagd område.
