# Kvikkleireutredning Gjemes sykehjem

Geoteknisk datarapport

Dokumentnr. 18015-RIG01

Prosjektnavn: Kvikkleireutredning Gjemnes sykehjem  
Prosjektfase: Reguleringsplan  
Prosjektdel:  
Oppdragsgiver: Gjemnes kommune  
Kontaktperson: Birgit Eliassen

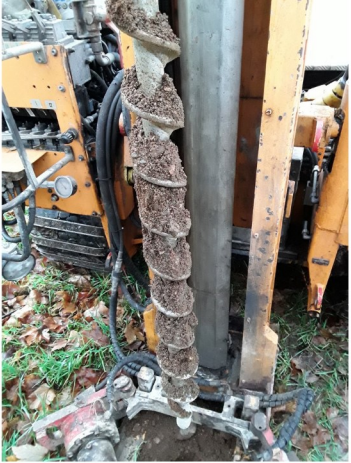
| Fra (m) | Til (m) | Ventetid (t) | Prøvenr. 1 (f.eks. på sylinder eller pose) | Prøvenr. 2 (f.eks. på hette) | Beskrivelse av materiale | Kommentar | Bilde |
|---|---|---|---|---|---|---|---|
| 0 | 1 | | | L38 | Grusig | | <p>15421870688362117760609.jpg</p> |

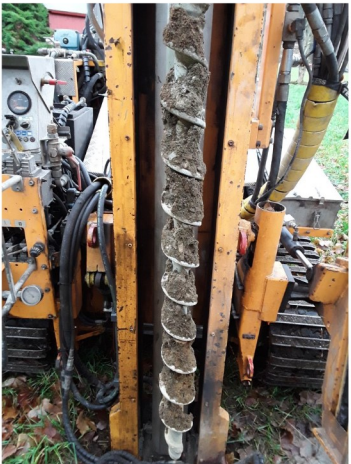
| Fra (m) | Til (m) | Ventetid (t) | Prøvenr. 1 (f.eks. på sylinder eller pose) | Prøvenr. 2 (f.eks. på hette) | Beskrivelse av materiale | Kommentar | Bilde |
|---|---|---|---|---|---|---|---|
| 1 | 2 | | | L39 | Grusig, sand | | <p>15421875586782432745.jpg</p> |

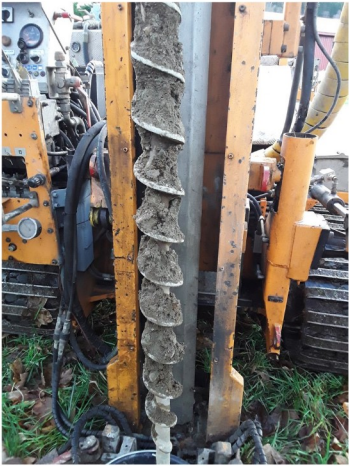
| Fra (m) | Til (m) | Ventetid (t) | Prøvenr. 1 (f.eks. på sylindere eller pose) | Prøvenr. 2 (f.eks. på hette) | Beskrivelse av materiale | Kommentar | Bilde |
|---|---|---|---|---|---|---|---|
| 2 | 3 | | | L3D | Grus | | <br>15422772090231254766036.jpg |

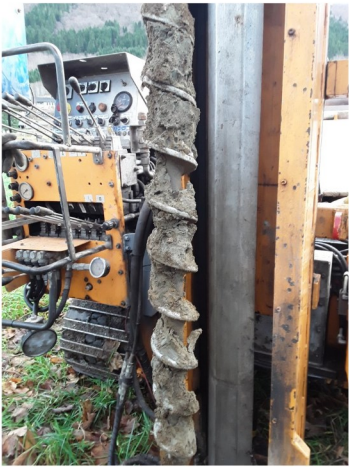
| Fra (m) | Til (m) | Ventetid (t) | Prøvenr. 1 (f.eks. på sylindere eller pose) | Prøvenr. 2 (f.eks. på hette) | Beskrivelse av materiale | Kommentar | Bilde |
|---|---|---|---|---|---|---|---|
| 3 | 3,5 | | | L3E | Sandig | | <br>15422781675621552294756.jpg |

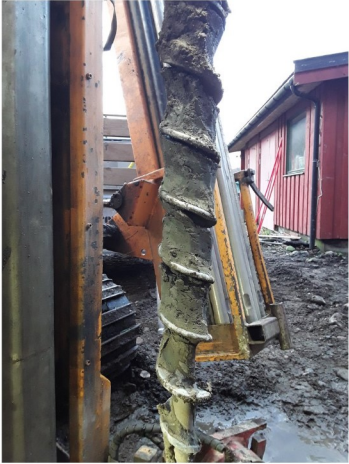
| Fra (m) | Til (m) | Ventetid (t) | Prøvenr. 1 (f.eks. på sylindere eller pose) | Prøvenr. 2 (f.eks. på hette) | Beskrivelse av materiale | Kommentar | Bilde |
|---|---|---|---|---|---|---|---|
| 0,9 | 1,4 | | | L3B | Sandig leire | | <br>15422754984181863251720.jpg |

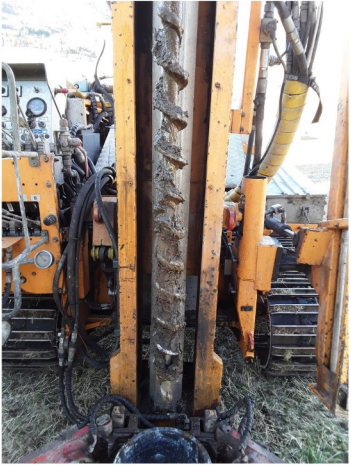
| Fra (m) | Til (m) | Ventetid (t) | Prøvenr. 1 (f.eks. på sylinder eller pose) | Prøvenr. 2 (f.eks. på hette) | Beskrivelse av materiale | Kommentar | Bilde |
|---|---|---|---|---|---|---|---|
| 1 | 2 | | L29 | | sand,,brunlig,mulig humusholdig | | <br>20181030_130429.jpg |

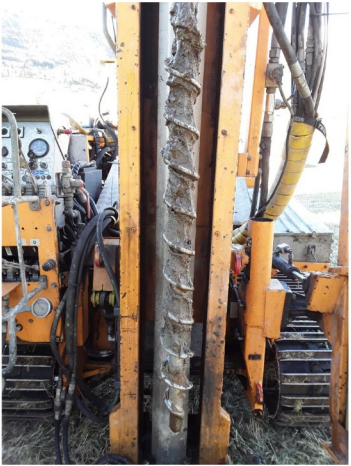
| Fra (m) | Til (m) | Ventetid (t) | Prøvenr. 1 (f.eks. på sylinder eller pose) | Prøvenr. 2 (f.eks. på hette) | Beskrivelse av materiale | Kommentar | Bilde |
|---|---|---|---|---|---|---|---|
| 2 | 3 | | L30 | | sand, sjøbunn | | <br>20181030_131115.jpg |

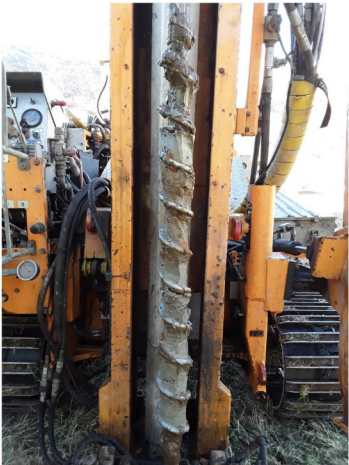
| Fra (m) | Til (m) | Ventetid (t) | Prøvenr. 1 (f.eks. på sylinder eller pose) | Prøvenr. 2 (f.eks. på hette) | Beskrivelse av materiale | Kommentar | Bilde |
|---|---|---|---|---|---|---|---|
| 3 | 3,3 | | L31 | | sandig leire | | <br>20181030_131907.jpg |

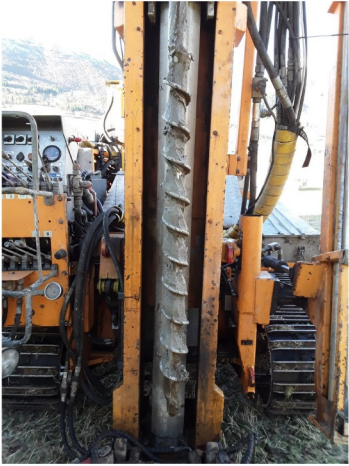
| Fra (m) | Til (m) | Ventetid (t) | Prøvenr. 1 (f.eks. på sylinder eller pose) | Prøvenr. 2 (f.eks. på hette) | Beskrivelse av materiale | Kommentar | Bilde |
|---|---|---|---|---|---|---|---|
| 4 | 4,4 | | L33 | | sand | | <br>20181030_133225.jpg |
