Tilbygg Skjetten skole

23014 Notat RIG01

Områdestabilitet iht. NVE 1/2019

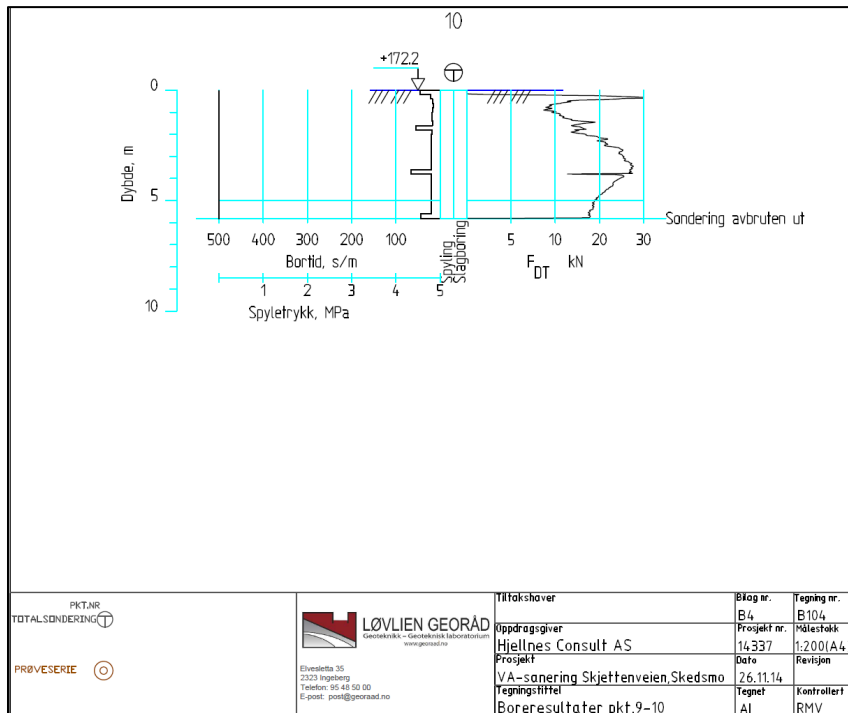
14337-10

Hjellnes Consult, VA-sanering Skjetteneveien, Skedsmo Geoteknisk datarapport 14337 nr. 1
 Løvlien Georåd AS, datert 02.12.2014
