Oppdragsgiver	Navn Odda kommune	Kontaktperson Kristian Bondhus-Jensen
Oppdrag	Nummer og navn 16164 Odda, Røldal - Skredfarevurdering Bergshagen boligfelt	Oppdragsleder Kalle Kronholm
Dokument	Nummer 16164-01-2 Utført av Kalle Kronholm	Dato 2017-01-20 Kontrollert av Andrea Taurisano

Faresoner for skred i bratt terreng

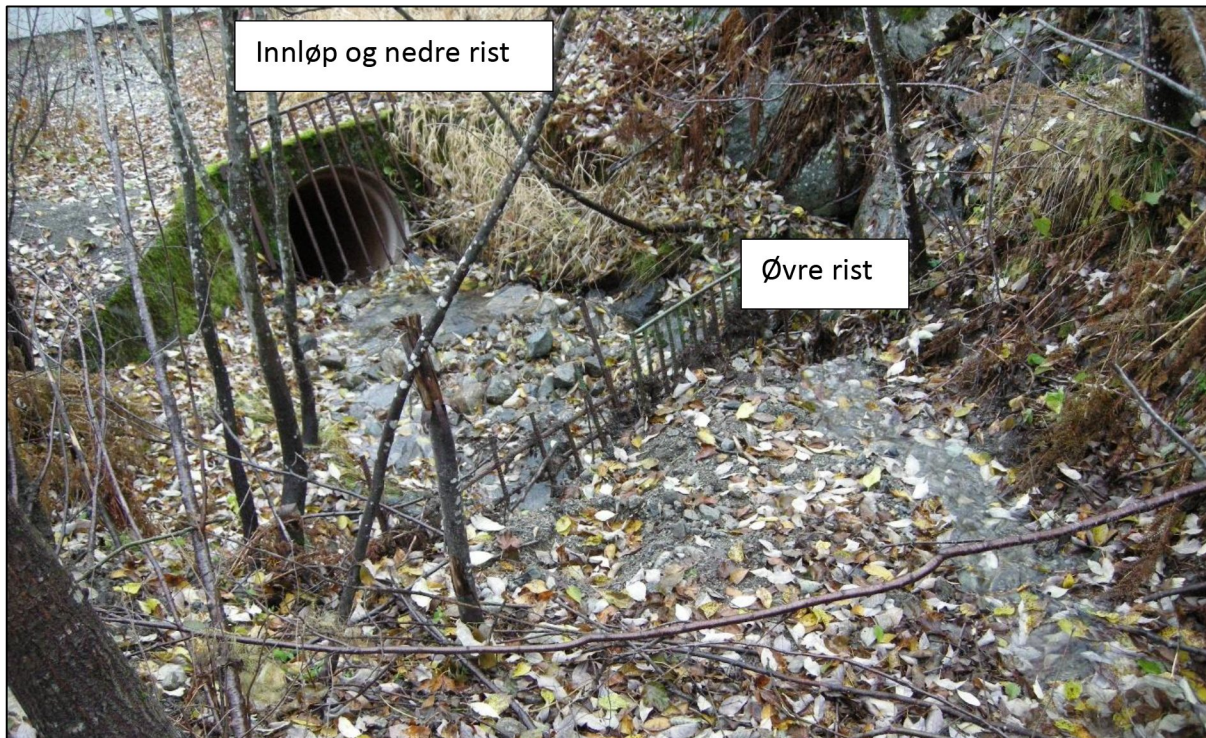
Figur 6: Kulvertinnløp ved Remen ovenfor veien Bergshagen. Oppstrøms av øvre rist er det avsatt 80 cm løsmasse, noe som ikke kommer tydelig frem på bildet.

Bekken som løper ned mot Remen er den største i fjellsiden. Ifølge beboere i Bergshagen er det tidvis stor vannføring i bekken, men også i løsmassedekket. Bak boligene på Bergshagen 6, 8 og 10 ble det ved opparbeiding av boligfeltet etablert en overvannsgrøft. Denne leder vann ned mot hovedbekken ved Remen. På oversiden av veien Bergshagen ledes bekken inn i kulvert, som fortsetter under E134. Foran kulvertinnløpet er det to sett rister (figur 6): en ved innløpet og en fangrist omtrent tre meter oppstrøms innløpet.

Eksisterende kulvertinntak ved bekken ned mot Remen vil gå tett i en situasjon med stor massetransport. Det er derfor viktig å holde forsenkningen videre ned gjennom boligfeltet åpen som et flom/flomskredløp. De to ristene foran innløpet må renskes jevnlig for å være funksjonelle i situasjoner med sedimenttransport.

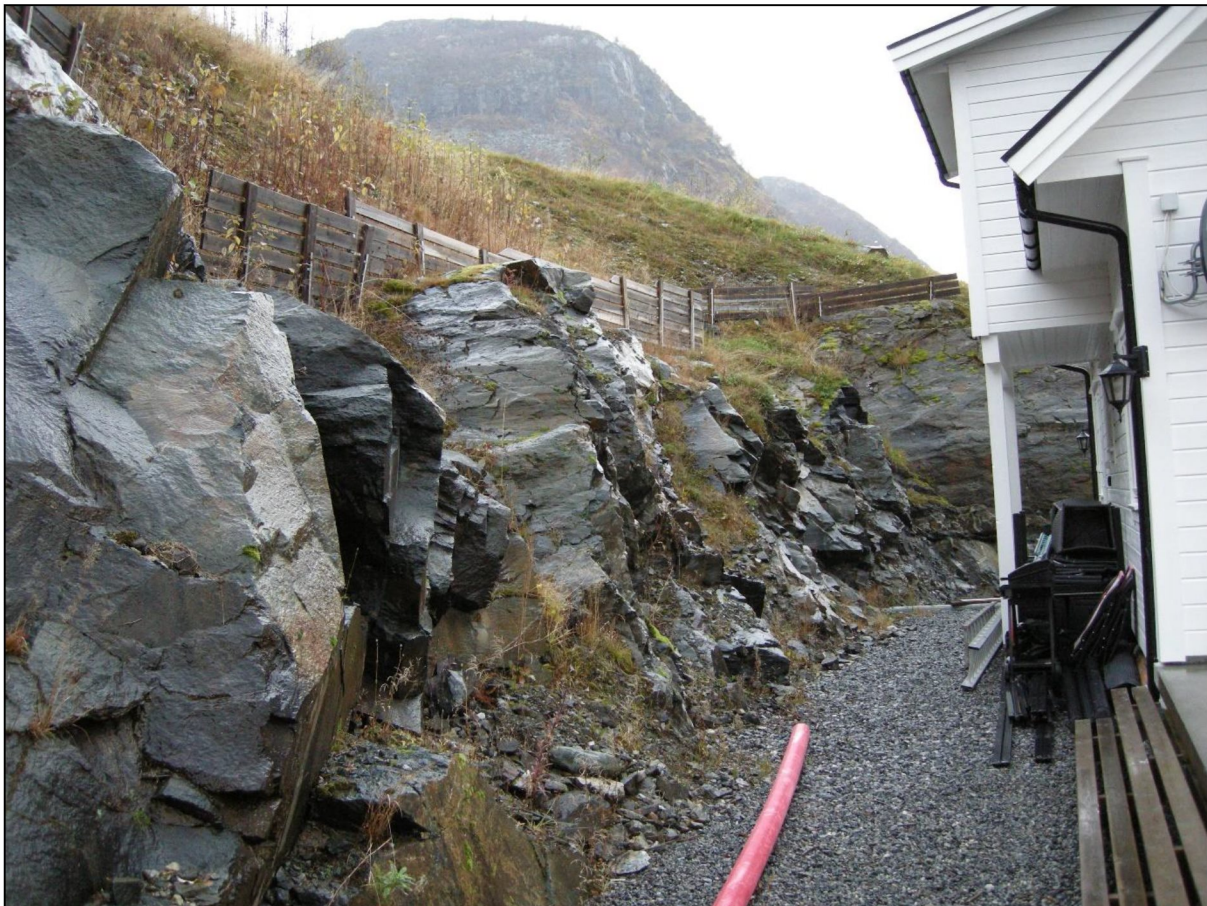
Figur 12: Eksempel på terrenginngrep bak ett av husene i boligfeltet. Sognemur er etablert for å redusere fare for nedfall av blokker rundt huset, samt redusere sig og fare for utglidning av løsmassedekket.

Utglidninger av løsmasser kan også forekomme i mindre skråninger i boligfeltet. I vår vurdering har vi lagt vekt på at store deler av skråningen i Bergshagen boligfelt har terrenghelning på 20-30°. Med den skråningsvinkelen vil naturlige løsmasser bare stå stabilt dersom de er tørre. Vi mener allikevel at årlig sannsynlighet for utglidninger er forholdsvis liten, i størrelsesorden 1/5000. Områdene er derfor tatt med i faresonen for 1/5000. Flere steder er det satt opp sognemur på toppen av skjæringer for å hindre løsmassedekket i å skli ut (figur 12).
