| Oppdrag | Nummer og navn<br>22546 Fjord, Haggardshjellen.<br>Skredfarevurdering for hyttefelt | Oppdragsleder<br>Hedda Breien |
| Dokument | Nummer<br>22546-01-2<br>Utført av<br>Hedda Breien | Dato<br>2022-15-02<br>Kontrollert av<br>Hallvard Skaare<br>Nordbrøden |

## Skredfarevurdering for Haggardshjellen hyttefelt, Fjord kommune

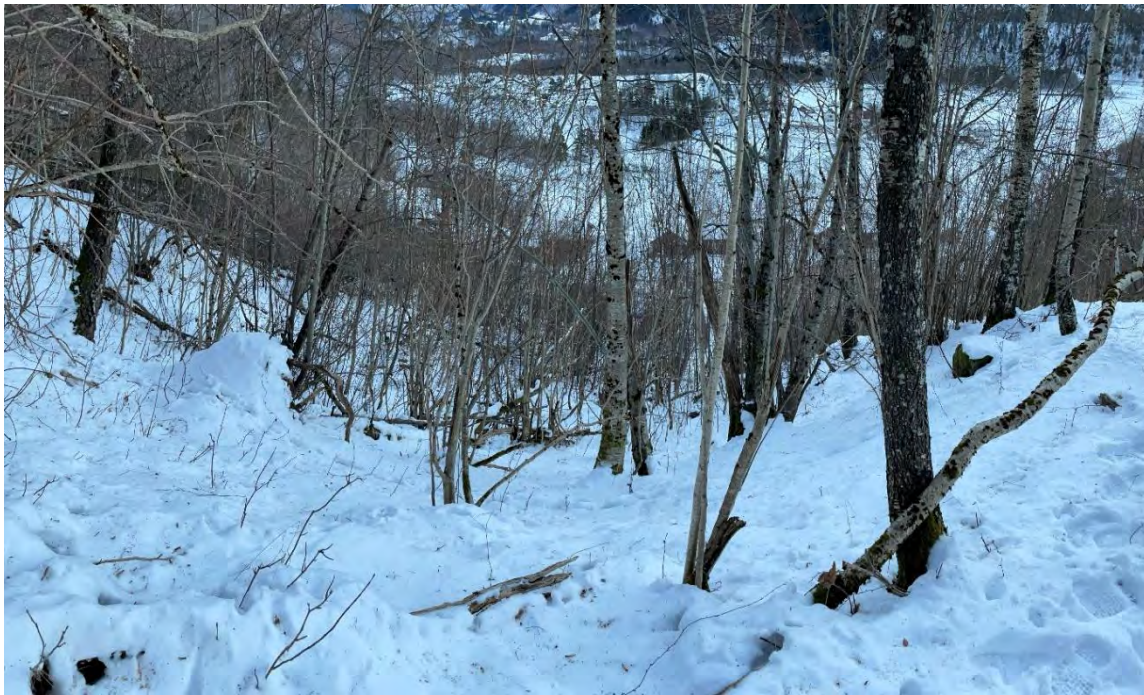
*Figur 6 Bilete teke ned ei ravine. Hyttene er synlege nedanfor.*

Skråningen rett bak hyttefeltet er om lag 25-37 grader bratt opp til ca. 100 moh, der terrenget flatar ut i ein ny, men mindre, terrasse. Det er tydelege raviner og vifteformer i denne nedre delen av fjellsida. Ovanfor den øvre terrassen er terrenget mellom 25 og 37 grader bratt heilt opp til fjellryggen som skrår opp mot Ormula (1418 moh). Ovanfor hyttefeltet når fjellsida opp til 475-700 moh. Fjellsida ovanfor hyttefeltet er for det meste skogdekt (glissen lauvskog), med unntak av området frå Jamtesætra (475 moh) og oppover mot ryggen, samt i delar av Almedalen. Ein ser tydeleg spor i vegetasjonen etter større snøskredaktivitet lenger aust der det store, kjente snøskredet Jamtefonna går. Sjå også kaiplet om geologi (2.4).

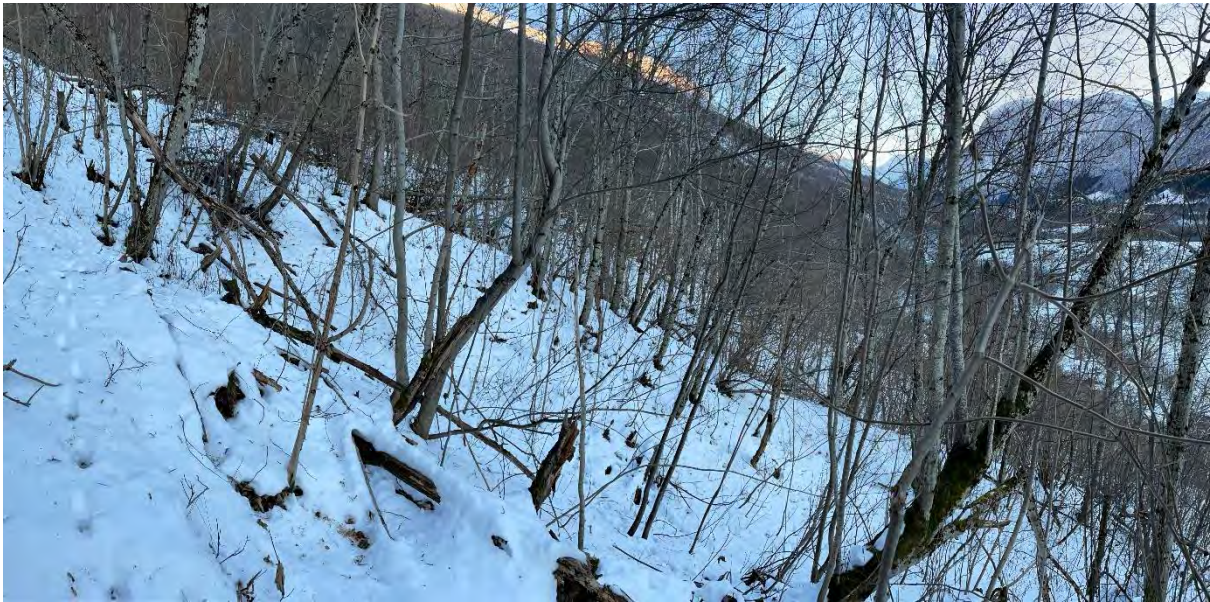
*Figur 11 Typisk lauvskog i området like overfor hyttene. Skogen er glissen og med tynne stammar. Dette er eit område der SR16-datasettet viser kronedekning over 80 %.*

I NVEs vegleiar skildrast skogens førebyggjande effekt mot utløyising av snøskred som eit tilhøve mellom treslag, stammediameter og kronedekning. Det er ikkje gjeve konkrete krav, men tilråingar om kva verdiar av nemnde eigenskapar som hindrar utløyising på bakgrunn av PROALP standarden (NGI, 2015). Vegleiarens bør-tilråingar er utfordrande å konkretisere, blant anna fordi det ikkje er klart om det er ein, nokre eller alle dei ulike eigenskapane som må vere til stades for å hindre skredutløyising. Tilgjengelege skogressurskart (NIBIO, 2022a) gjev ei oversikt over område der skogen skal tilfredsstille krava til kronedekning for lauvskog ( $\geq 80\%$ ) og barskog ( $\geq 50\%$ ). Vi ser imidlertid at lauvskogen i Norge (som for eksempel bjørk) i ein del tilfelle ser ut til å ha hatt liten betydning for skredfaren, og ikkje kan samanliknast direkte med lauvskogen i Alpane. Skog som ikkje er tett nok til å hindre utløyising vil i mange tilfelle likevel kunne redusere utløyisingssannsynet for snøskred, både pga. forankring og at lagdeling i snødekket kan bli påverka i skogkledde område. Figur 10 - Figur 12 illustrerer skogtilhøva.

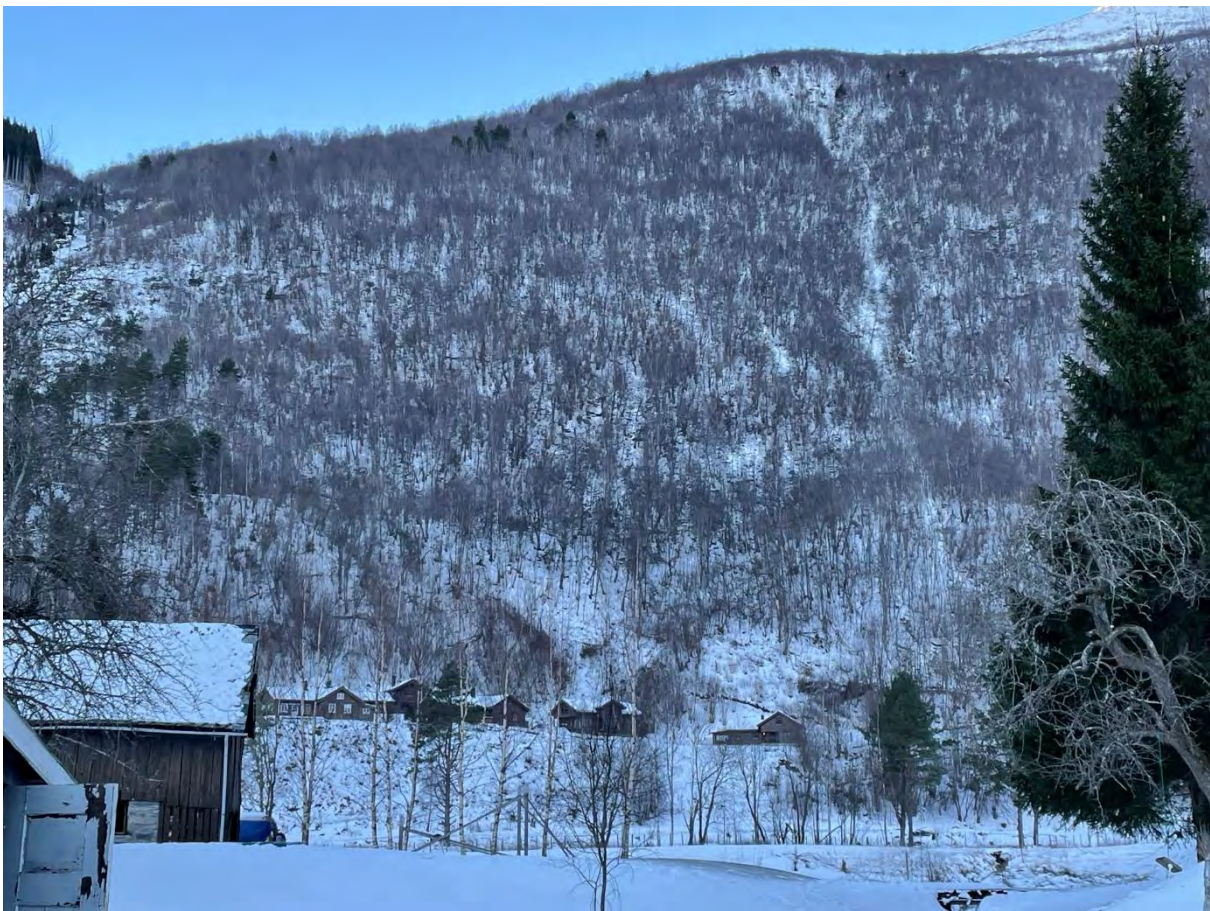
*Figur 12 På biletet kjem det fram at det er tynnare skog i Almedalen, og særleg i eit område omtrent på høgde med setra.*

kronedekninga er nede i 30 %. Synfaring og foto på ei tid utan lauv viser også godt at det er meir glissen skog i Almedalen enn i fjellsida elles, som kanskje ikkje er rett representert i SR16-datasettet.

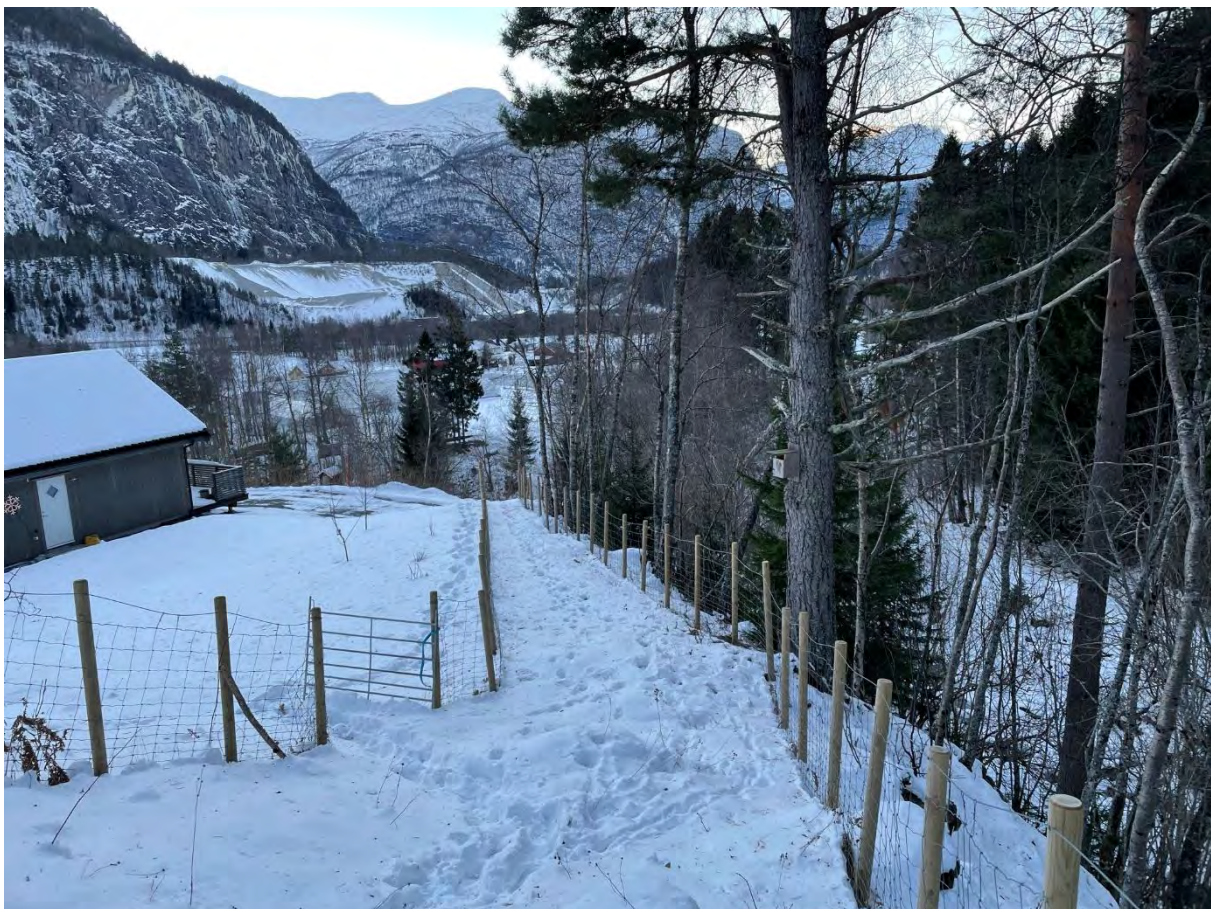
Figur 20 Hytte nr 34 og det nedskorne gjelet til Berdøla på høgre side.

Vi har modellert sørpeskred med RAMMS::Debris flow. For sørpeskred har vi nytta my 0,05 og xi 2500 og lagt inn erosjon etter anbefalingar i (Skred AS, 2020). Berdøla er djupt nedskoren (10-15 m) i dei marine sedimenta ved hyttefeltet, og gjelet tek ein skarp sving like ovanfor hyttefeltet. Vi ser i modelleringa at sørpeskred kan sprute noko opp her Figur 18), men vi vurderer at oppløysinga i modelleringa tilseier at skredet i verkelegheita vil følgje det djupt nedskorne bekkeløpet i større grad enn resultatet indikerer.

Moglegheita for at sørpe skal kunne nå over kanten er større dersom det på førehand ligg snøskredmassar i gjelet. Sannsynet for desse kombinerte hendingane (store snømengder i gjelet ovanfor hyttefeltet og eit nytt, stort sørpeskred) er låg, og etter vår meining lågare enn 1/1000 per år, men høgare enn 1/5000. Vi meiner at sannsynet for at sørpeskred skal skade hyttene i hyttefeltet er marginalt lågare enn 1/1000 per år.
