# NOTAT

Oppdrag **1350032056– Risøyhamn Sjøhus**  
Kunde **Byggmester Karl Behrens AS**  
Notat nr. **G-not-001**

## RISØYHAMN SJØHUS: VURDERING AV SKREDFARE/OMRÅDESKRED

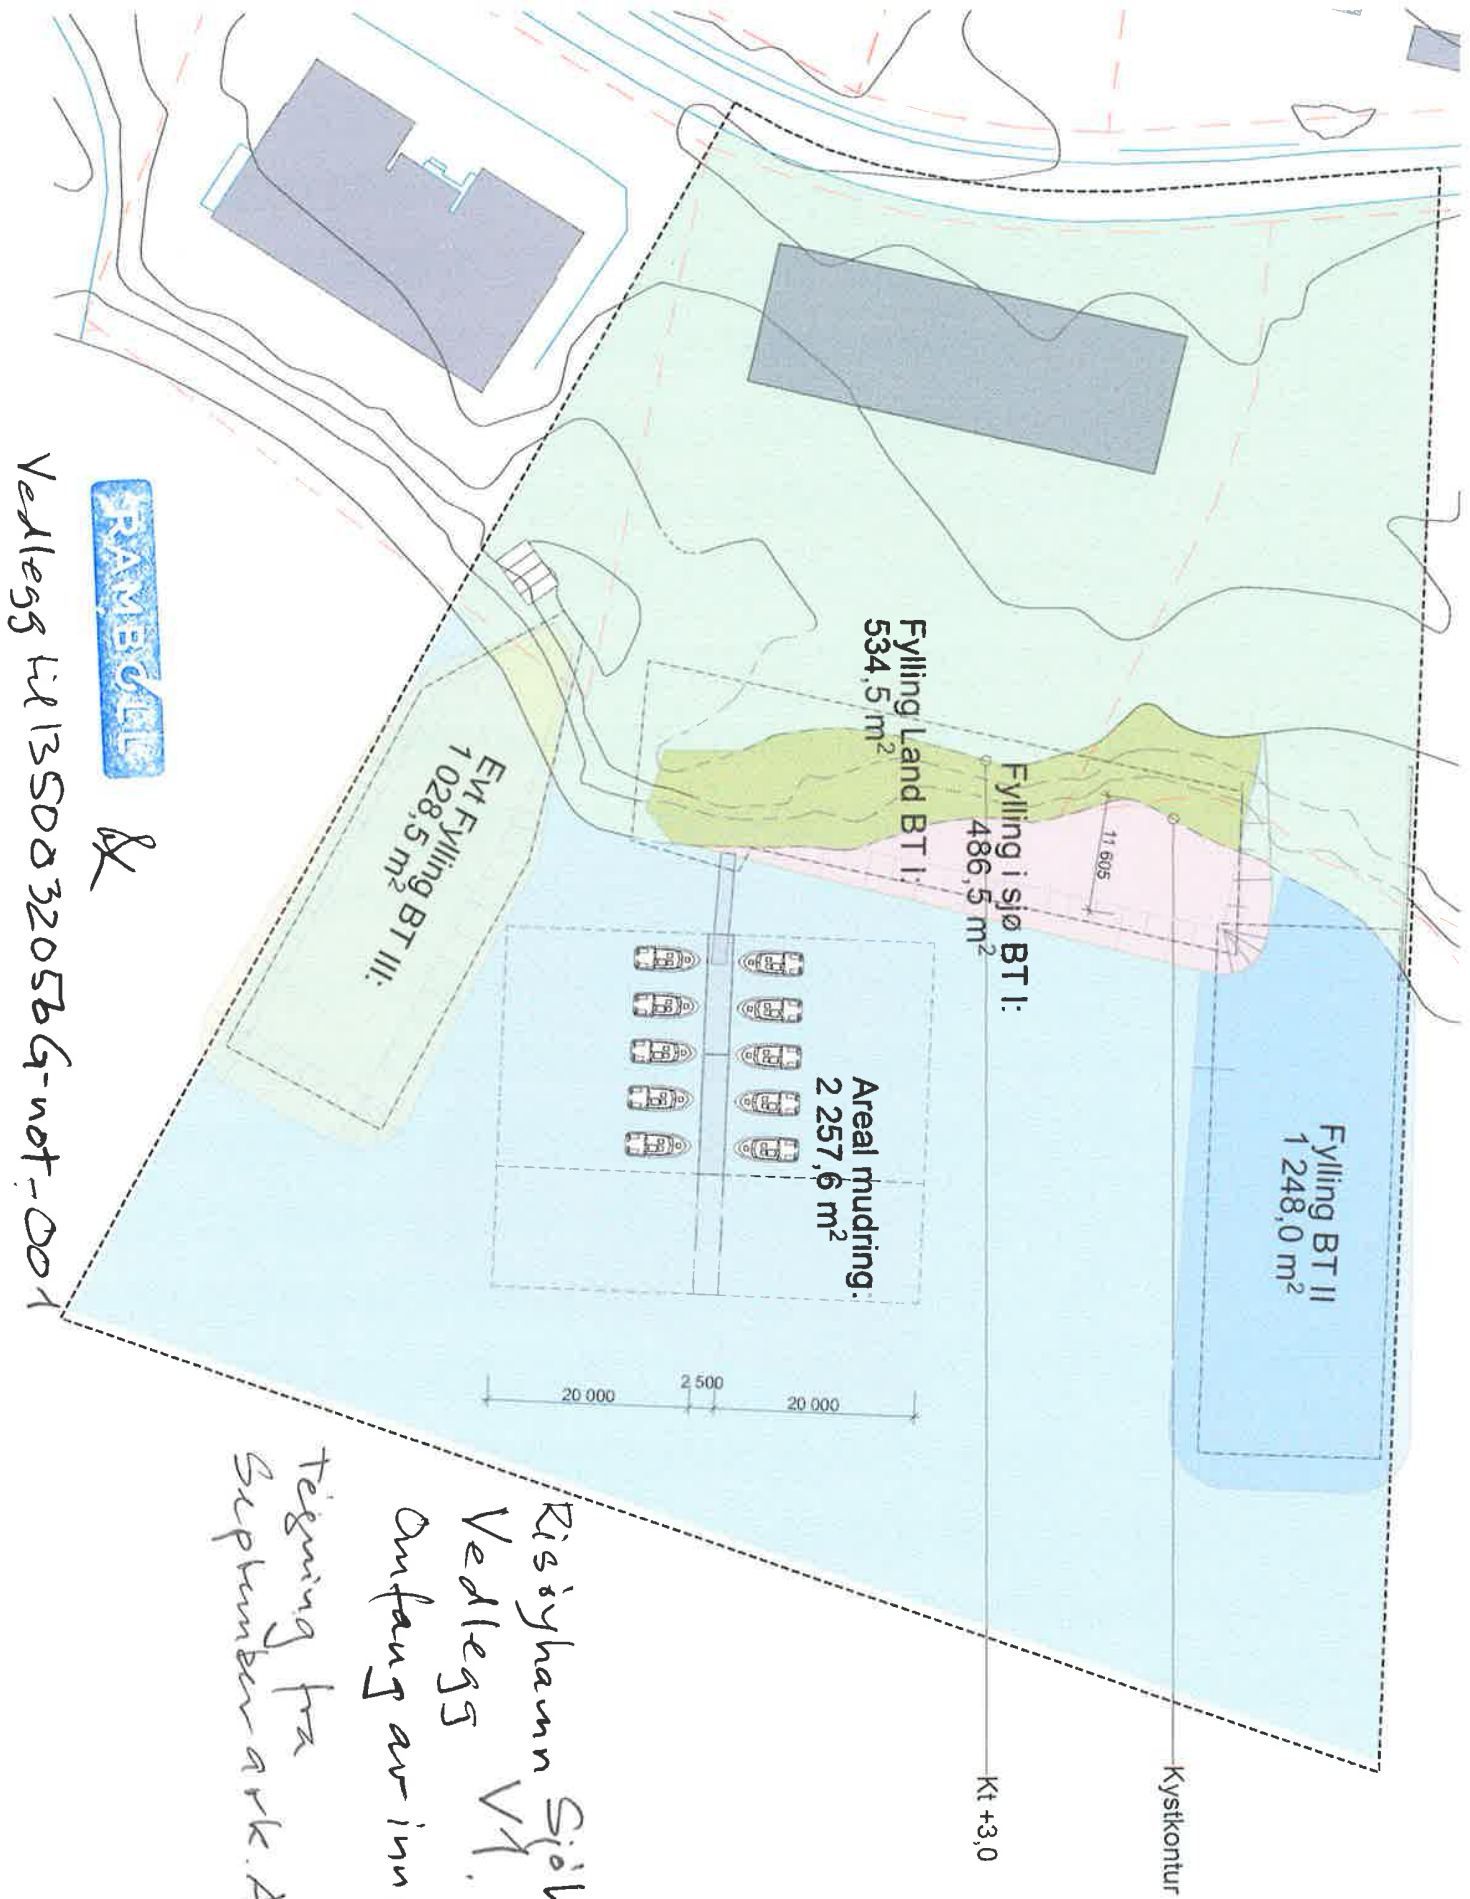
Risøyhamn Sjøhus:  
Vedlegg V1.  
Anfang av inngrep  
Tegning fra  
September ark. AS

Byggmester Karl Behrens AS planlegger utbygging av et turistanlegg med marina på eiendommene 9/93 og 9/116 i Risøyhamn, Andøy kommune. Se vedlagte Oversiktskart tegn.101 og Situasjonsplan tegn. 102, samt illustrasjonsplaner for utbyggingen utarbeidet av arkitekt, Vedlegg V1 og V2. Disse viser omfang av inngrep og ny bebyggelse.

Rambøll vurderer at de foreliggende utbyggingsplaner, se vedlegg V1 og V2 skal være geoteknisk gjennomførbare uten større gjennomgripende endringer. Justering av skråningshelninger, avstander mellom fylling og mudring etc. kan vise seg nødvendig, og fundamenteringsmåte må avklares videre.
