Holmen Boligfelt,
Beiarn kommune

Geoteknisk datarapport
22676 nr. 1

Sammendrag

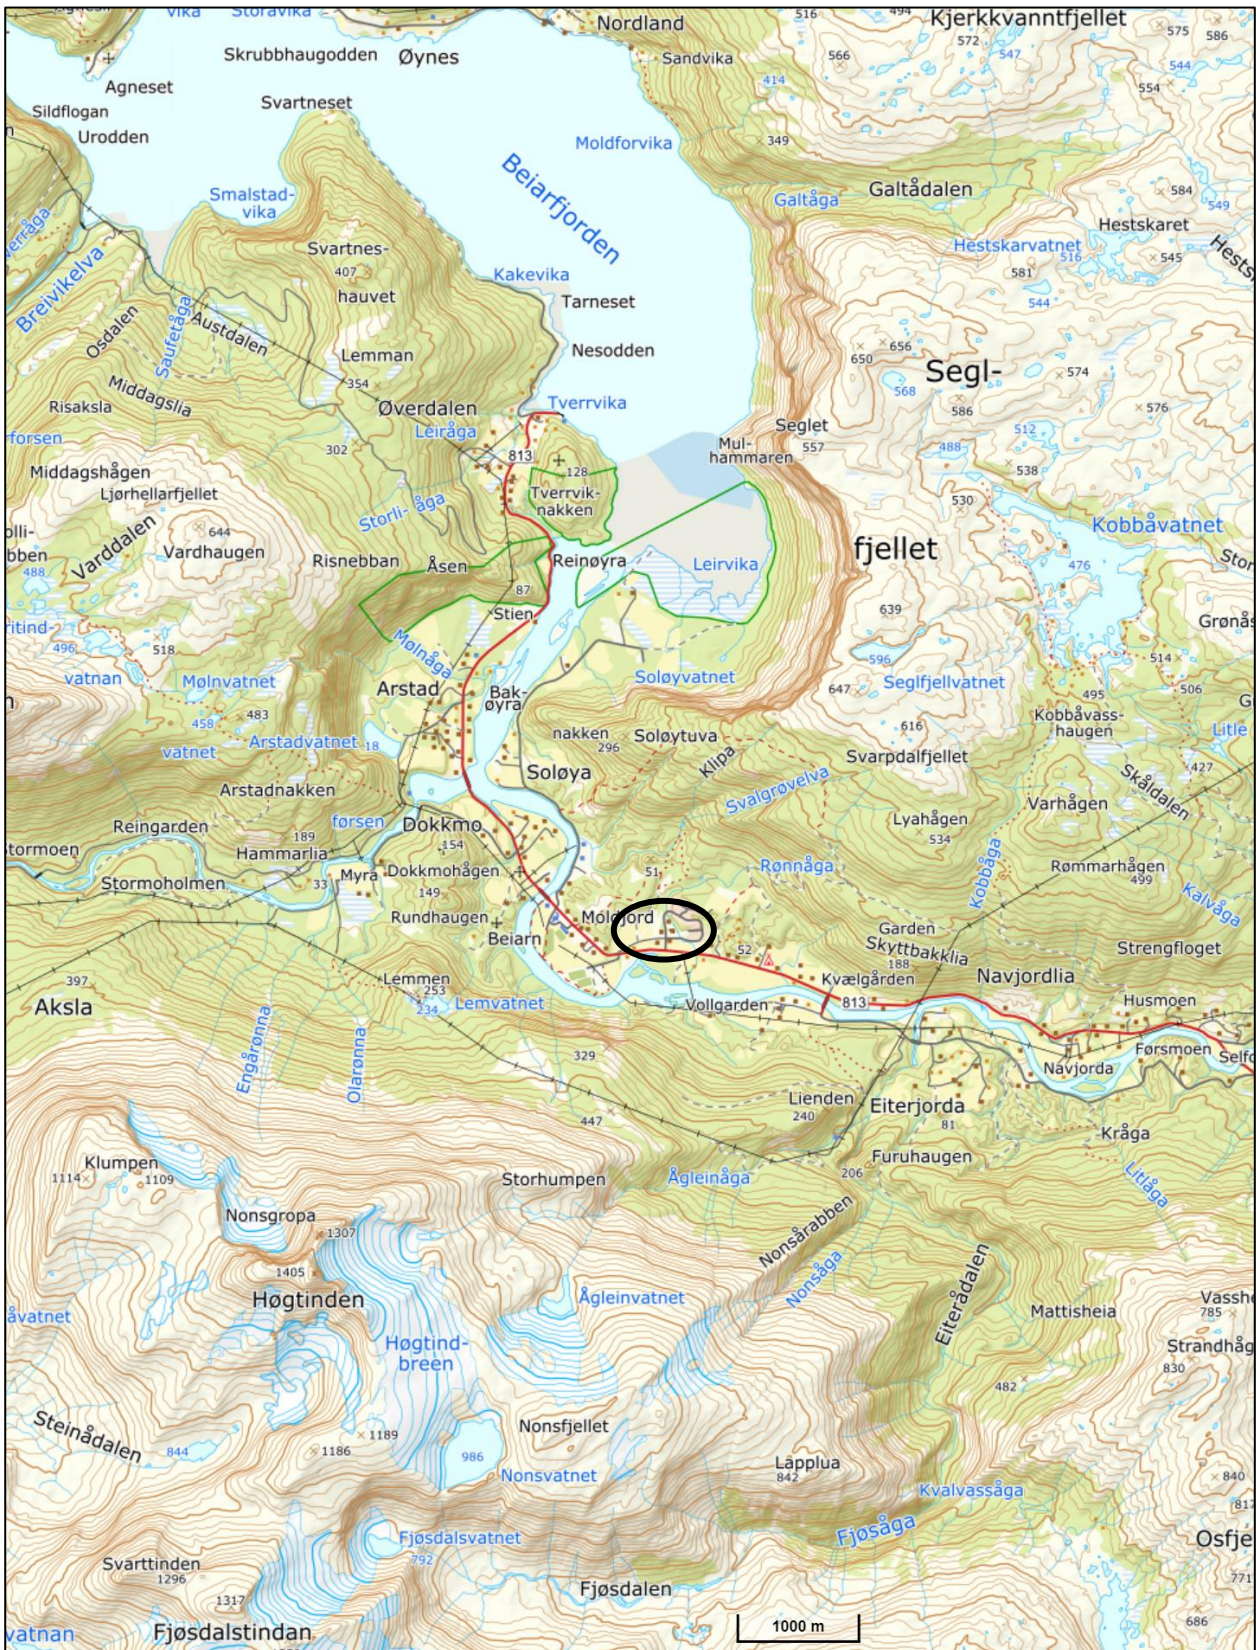
Figur 0.1 Oversiktskart [1].

Mesta AS har utført geotekniske grunnundersøkelser på Rønno og Holmen i Beiarn kommune. Prosjektets beliggenhet er vist på oversiktskart på figur 0.1.

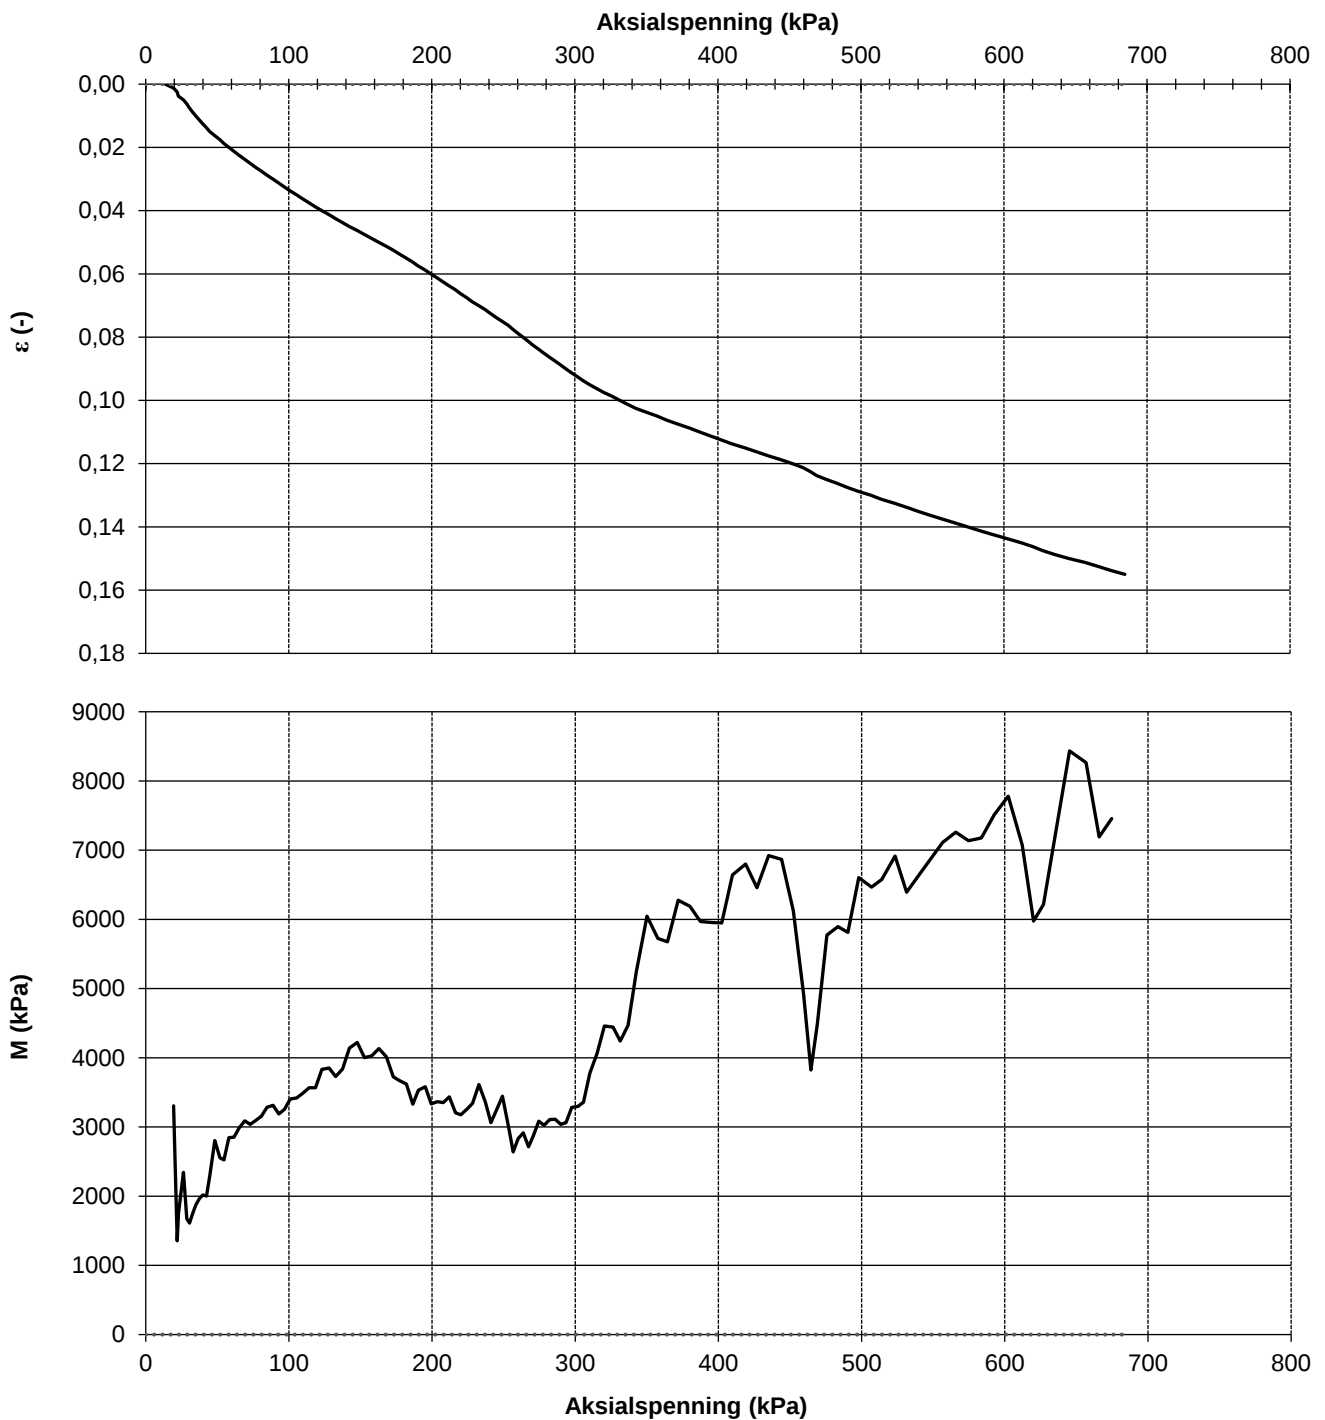
Oppdragsgiver	Prosjekt nr.	Tegning nr.
	Mesta AS	22676	R01C64
	Prosjekt	Side	Borpunkt
	Holmen Boligfelt, Beiarn kommune	1 av 2	N12
Tittel	Ansvarlig	Kontrollert	
Ødometerforsøk, ϵ & M vs σ'	LH	KS

Dato prøvetagning	12.02.2023	Dato forsøk	15.03.2023
Dybde (m)	25,5	Prøve nr.	2
Tyngdetetthet ved start av prøving γ (kN/m ³)	18	Kommentar	Kvikkleire
Vanninnhold ved start av prøving w (%)	36,2
