## Tiltaksplan for håndtering av masser infisert med fremmede skadelige plantearter – Krossdalen transformatorstasjon

Spenningsoppgradering Sogndal – Modalen – Kollsnes (SSMK)

10226681-R-3510-MOD

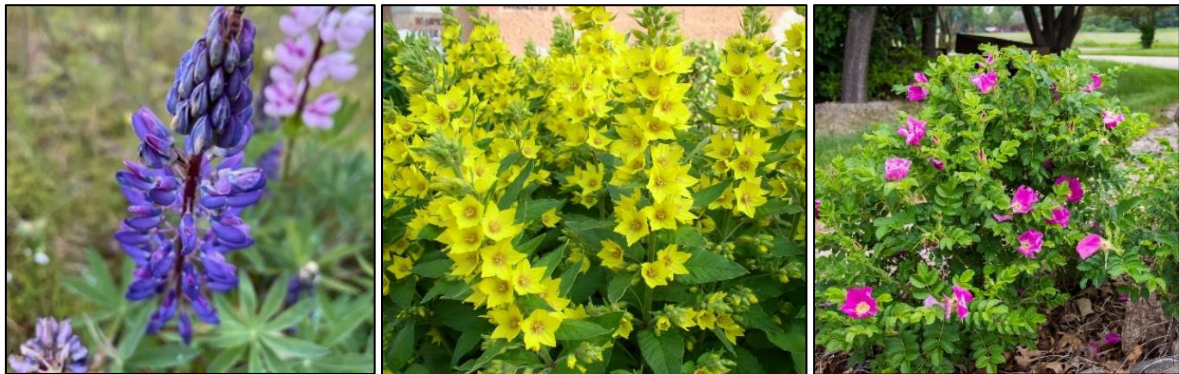
Figur 6. Eksempelbilder av forskjellige registrerte fremmedarter. Til venstre: Hagelupin. Midterst: Fagerfredløs. Til høyre: Rynkerose.

Eksempelbilder av fremmedarter som er funnet er vist i figur 6.

| Art | Vurdering | Tiltak |
|---|---|---|
| Hagelupin | <p>Flere forekomster observert under kartleggingen over større arealer.</p> <p>Arten spres via frø og plantefragmenter. Hagelupin spres lett i forstyrret mark f.eks. veikanter og langs vassdrag. Frøene er langlivede (opptil 50 år).</p> <p>Det vil være svært stor risiko for at arten spres innad i planområdet og til nye områder ved anleggsaktivitet og masseforflytning. Det er også risiko for at arten reetableres grunnet spredning fra forekomster utenfor planområdet.</p> | Det skal gjøres tiltak. |
| Rynkerose | <p>Det er kun observert en forekomst innenfor tiltaksgrensen.</p> <p>Rynkerose er en busk fra Nordøst-Asia med frøformering og med saftige nyper. Nypene kan spres med havstrømmer og med fugl. Rynkerose danner store bestander med hjelp av krypende jordstengler, og en liten bit jordstengel kan bli til et nytt individ. I løpet av ett år kan en jordstengel vokse 5-7 meter. Ved nedkapping vil den regenerere kraftig. Arten har svært stor negativ økologisk effekt, vokser raskt og er veldig hardfør.</p> <p>Prioritert art på Statsforvalterens handlingsplan.</p> <p>Siden arten ligger nært egnet spredningshabitat (elv/ vannforekomst) er risiko for spredning stor ved gravearbeider. Det er i tillegg risiko for spredning ved bortkjøring av masser.</p> | Det skal gjøres tiltak. |
| Fagerfredløs | <p>Det er kun observert en forekomst innenfor tiltaksgrensen.</p> <p>Arten har vegetativ spredning, og har risiko for å spres ved gravearbeider/massehåndtering. Arten er under oppsikt av Statsforvalteren. Arten har fått høyere kategori på fremmedartslisten i 2023 enn tidligere og har større fokus.</p> | Det skal gjøres tiltak. |

Ved terrenginngrep skal alt plantemateriale samles opp og pakkes i tette sekker. Plantemateriale skal leveres til forbrenning.

Hvis berøring av forekomsten ikke unngås når det etableres anleggsområde, skal alt plantemateriale fjernes og dekket med en ugjennomtrengelig duk og 0,5 meter med fyllmasser for å unngå spredning av arten med maskiner.

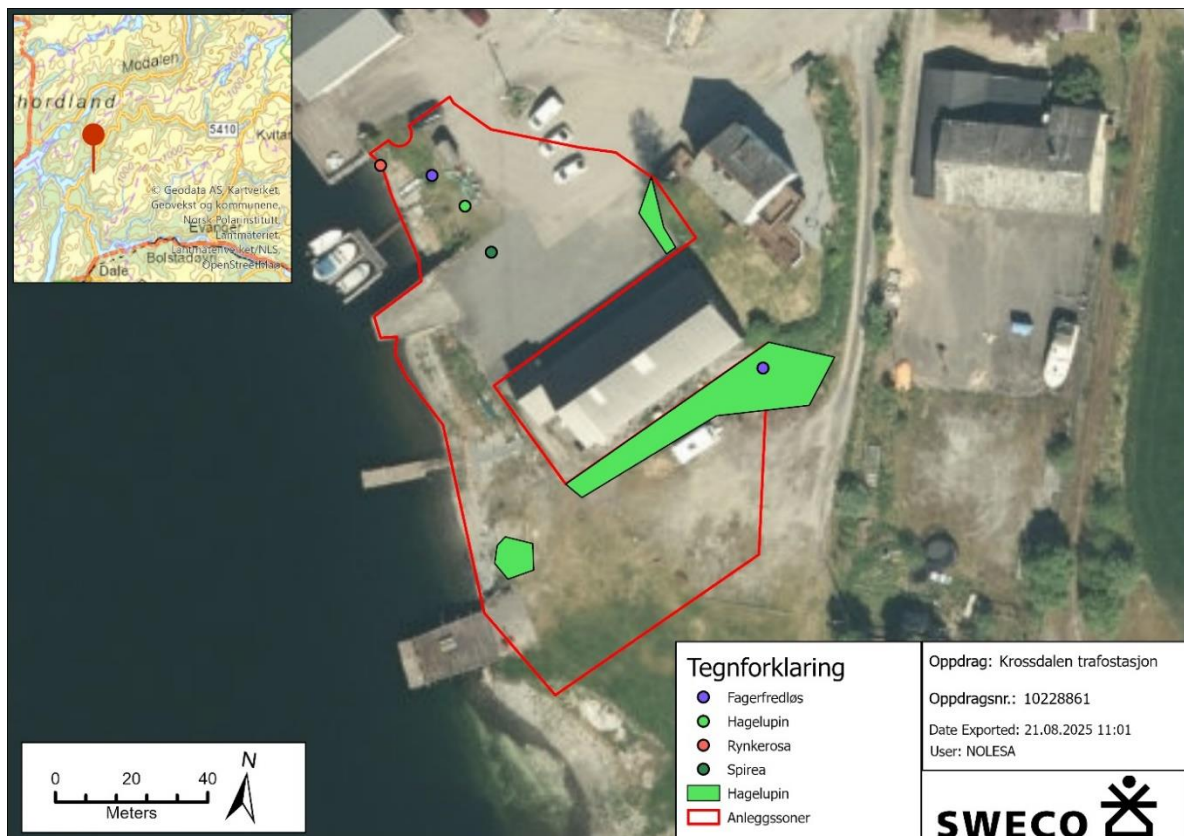
Figur 7. Kart over registrerte fremmedarter ved Eidslandet kaihakk.

Delområdet som er mest preget av forekomster av fremmede plantearter er anleggsområdet ved Eidslandet kaihakk, der det skal bygges nytt kaihakk. Området består av et asfaltert område, en parkeringsplass, en snuplass for buss, et lagerbygg og et kaihakk. I omkringliggende områder er det flere bolighus med hager. Forekomstene i område har trolig spredt seg fra hagene ved terrenginngrep eller naturlige spredningsmåter (fugl, vind osv.).

Det ble funnet forekomster av rynkerose (SE), *Spirea* sp. (SE/ HI) og fagerfredløs (SE) innenfor området som skal brukes til anleggsområde. I tillegg ble det observert store bestander av hagelupin (SE) i flere steder i området. Funn i planområdet er kartfestet i figur 7.
