Hovin skole og idrettsanlegg, Spydeberg

Geoteknisk datarapport
17004 nr. 2

Tiltakshaver:	Indre Østfold Kommune
Oppdragsgiver:	Planforum Arkitekter AS
Rapport:	17004 Rapport nr. 2
Rapporttype:	Geoteknisk datarapport
Stikkord:	Geotekniske undersøkelser, laboratorieundersøkelser
Euref UTM:	Sone 32V – Ø617300, N6611300

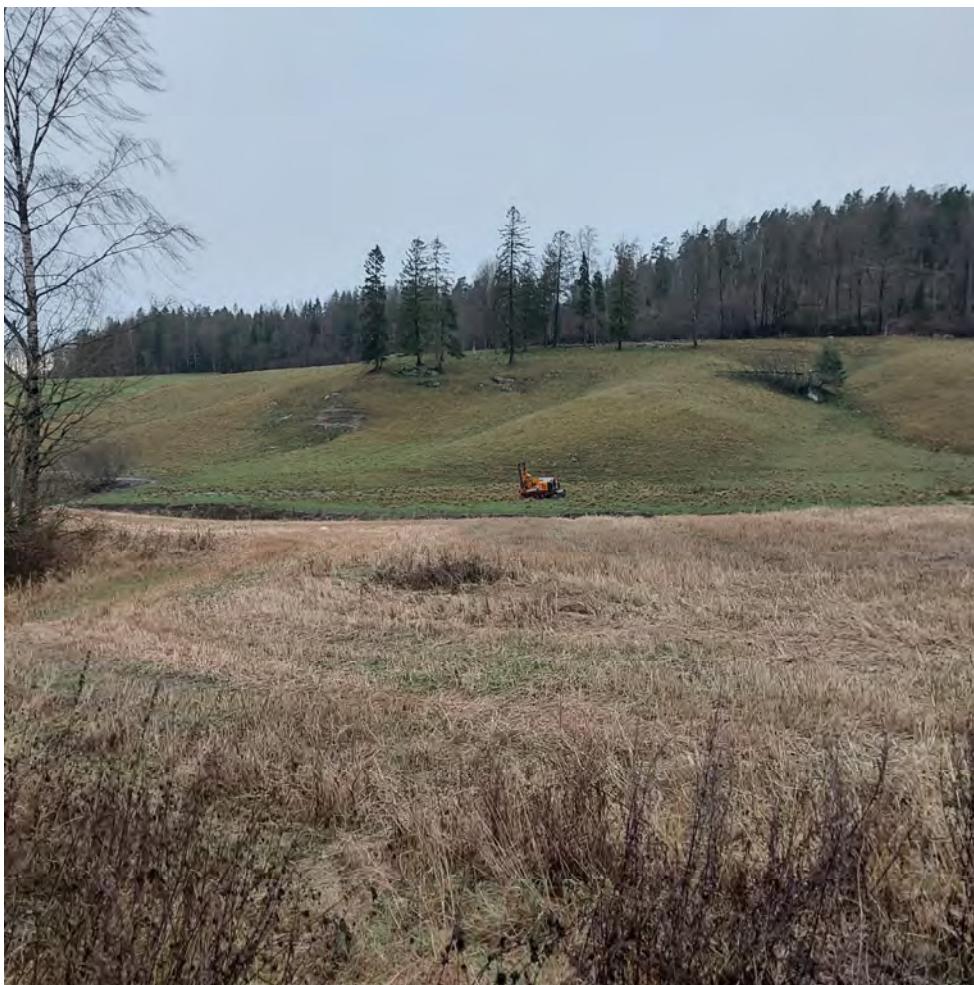
Borerigg på beite vest for Hyllibekken.

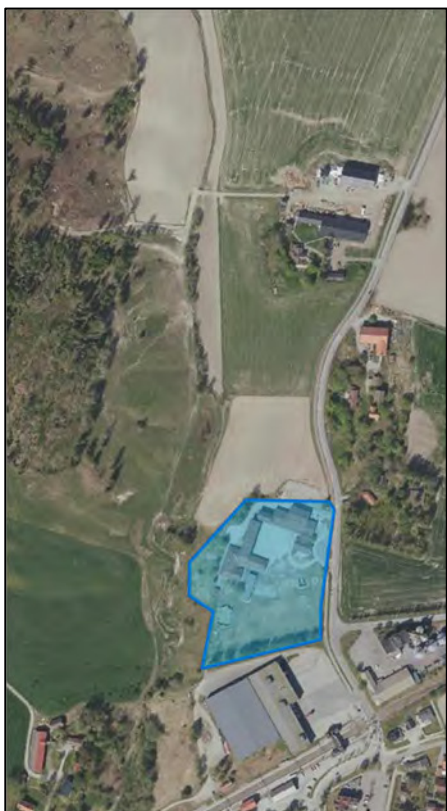
Figur 3.1 Foto fra 2023 [8]

Historiske foto viser lite endring av området de siste 20 årene, se figur 3.1 og figur 3.2.

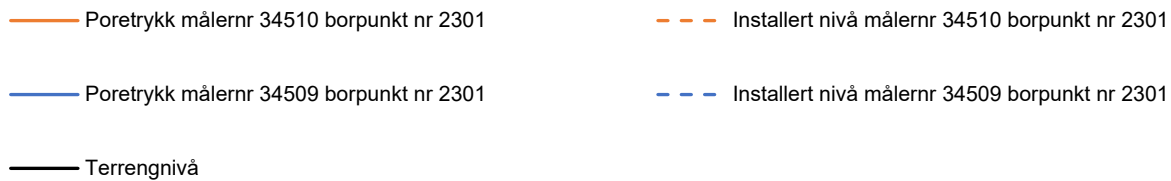
Oppdragsgiver	Planforum Arkitekter AS	Prosjekt nr.:	17004	Tegning nr.:	R02B80
Prosjekt	Hovin skole og idrettsanlegg	Dato	03.01.2024	Borpunkt	2301
Forklaring	Dybdebaset stigeøyde fra 29.11.23 til 03.01.24 side2/2	Ansvarlig	RMV	Kontrollert	AES

Poretrykksmåleren i borpunkt 2301 ble installert 21.11.2023. For resultat etter programmering 29.11.2023, se tegning R02B80.
