| 15156 | Områdestabilitet Tonningsgata 2, Stryn | |
| 15156-OO-RIG-N-001 | 00 | Maj Bæverfjord |
| Områdestabilitetsvurdering iht. NVEs veileder 1/2019 | | |

Dr.techn. Olav Olsen AS (OO) er engasjert for å utføre en områdestabilitetsvurdering i henhold til NVEs Veileder 1/2019 [1] for oppføring av ladestasjon for el-biler i Tonningsgata 2 (gnr./bnr. 57/159) i Stryn.

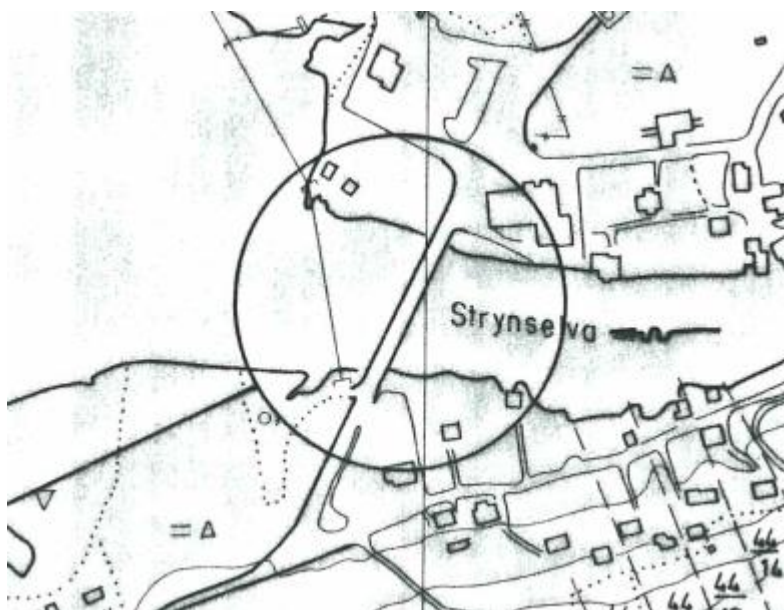
> Figur 3-5 Utsnitt av NADAG som viser de utførte grunnundersøkelsene i området [2]

Det foreligger tilgjengelig eldre grunnundersøkelser i Stryneelva i forbindelse med utbygging av gangbruen ved Visnes bru. Grunnundersøkelsene er utført av Sogn og Fjordane Vegkontor, Distriktslaboratoriet i 1991 [2]. Grunnundersøkelsene består av fem totalsonderinger og en prøveserie.

Figur 3-5 viser et oversiktskart med plasseringen av grunnundersøkelsene, og Figur 3-6 viser detaljert plassering av borpunktene langs Visnes bru. Borpunkt 1 og 5 er plassert på land, mens borpunkt 2 – 4 er utført fra flåte i elva. Punktene følger en linje i retning sør – nord.

Grunnundersøkelsene [2] indikerer at grunnforholdene langs Visnes bru i Stryneelva hovedsakelig består av silt, leirig silt og siltig sand, med tydelig innslag av stein i de øverste lagene. Berg heller fra sør mot nord og er antatt å ligge på mellom ca 10 og 40 meter under terreng/elvebunn. Elvebunnen ligger på omtrent samme nivå ved borpunkt 2, 3 og 4, med den dypeste registrert ved ca kote -2<sup>1</sup>. Sonderingene viser ikke indikasjoner på et sammenhengende lag av sprøbruddmateriale eller kvikkleire.

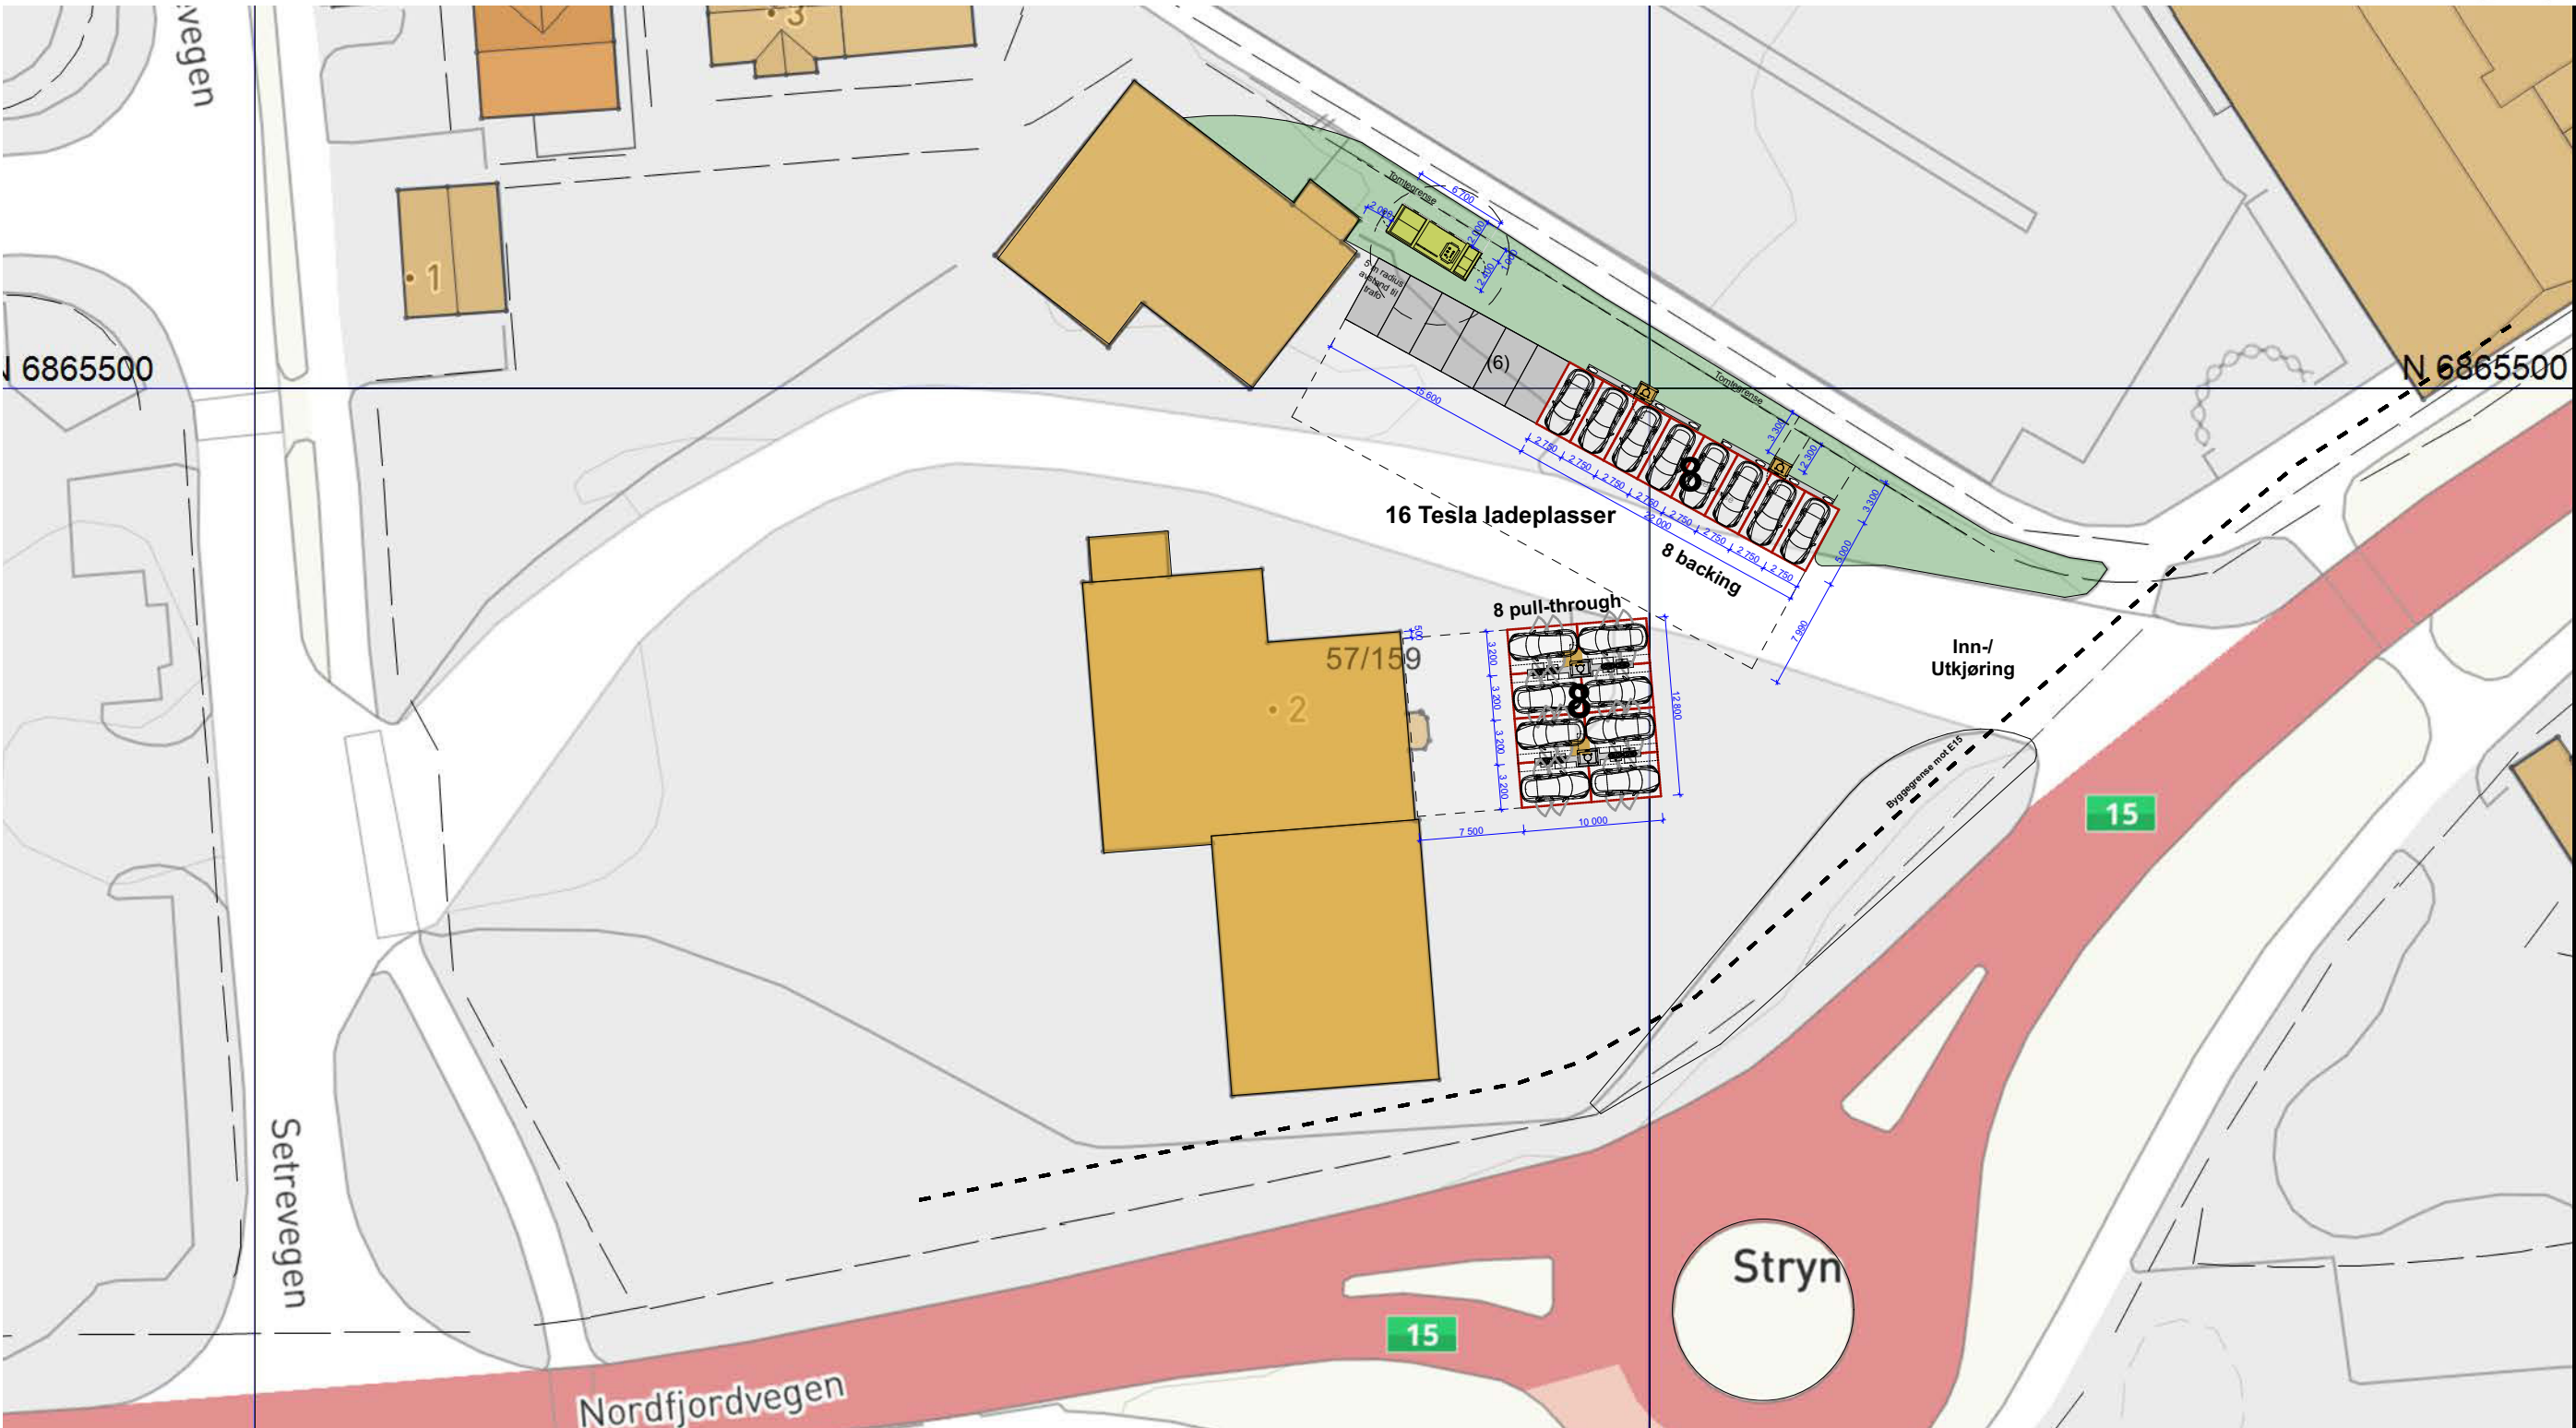
PROSJEKT / TEGN.NR  
2402-31 - A10-1  
INNHold:  
Situasjonsplan - grunnkart

Revidert 11.12.2024. Justert backing rekke

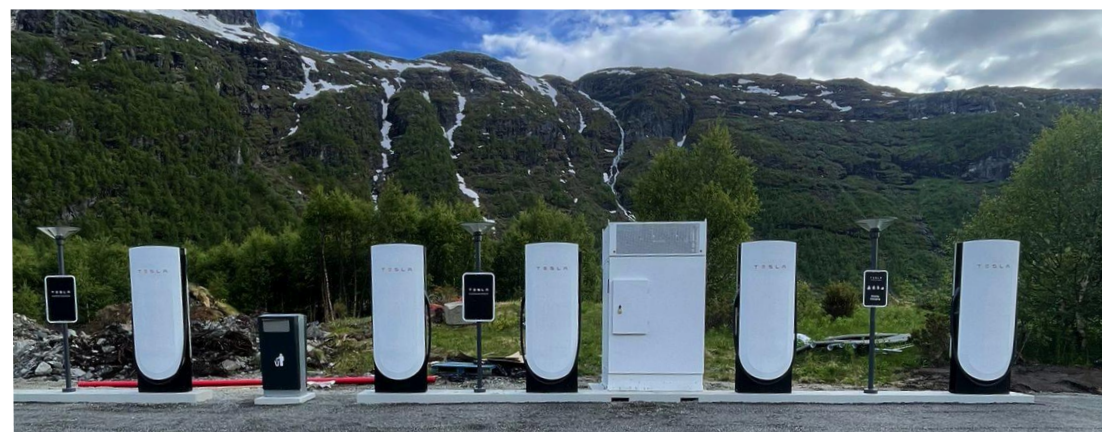
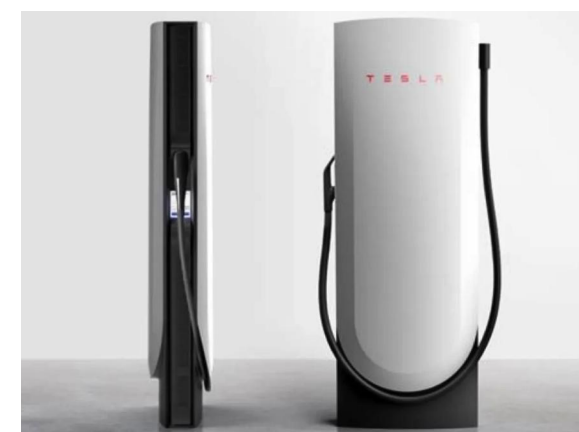
PROSJEKT / TEGN.NR  
2402-31 - A20-4  
INNHold:  
Skjema ladere PSU - V4

## TESLA PSU enhet med kabinett og ladestolper

Eksemplet viser PSU enheter brukt med "back-in" parkingslayout  
PSU enheter kan benyttes også til "pull-thru" parkeringslayout (gjennomkjøringsplasser)

## V4 Ladestolper

V4 hurtigladerer med opptil 250 kWh ladefart.  
Innbygget betalingsterminal -  
åpen for alle el-biler med Type2/CCS.

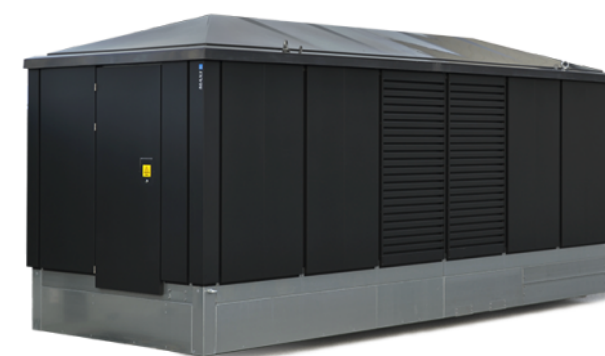
Leverandørbilde av trafo
