## NOTAT

| OPPDRAAG | <b>Skår Eidfjord – Nytt batteri- og aggregatthus</b> | DOKUMENTKODE | 612417-RIGberg-NOT-001 |
| EMNE | Skredfarevurdering iht. TEK17 | TILGJENGELIGHET | Åpen |
| OPPDRAAGSGIVER | <b>Framo AS</b> | OPPDRAAGSLEDER | Anne Britt Melkevik Dahle |

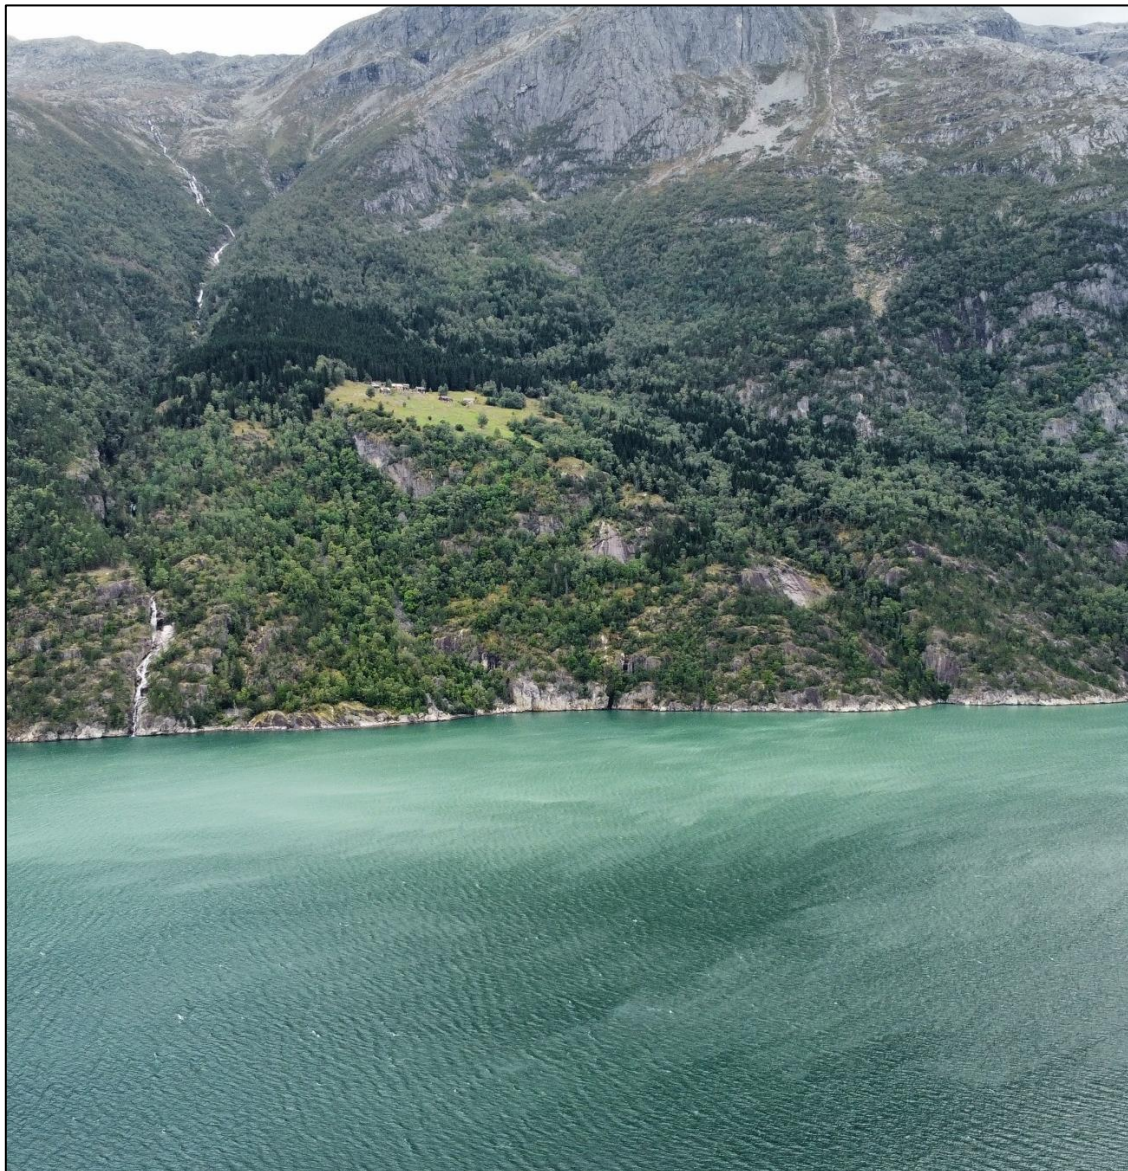
Skogen i området er ikke kartlagt i skogressurskart SR16 og type skog og kronedekning er derfor ukjent. Skogbonitet er kartlagt i AR5 [5] hvor omtrent all skog i påvirkningsområdet er merket som produktiv. Ut fra flyfoto og dronebilder ser det ut til at skogen i hovedsak består av løvskog, men at det er et belte med barskog rett nord og nordvest for kartleggingsområdet, Figur 5.

Kronedekningen tolkes til å være varierende i påvirkningsområdet og blir høyere jo lengre ned mot kartleggingsområdet du kommer. I hovedsak tolkes kronedekningen til å ligge mellom 40-100%.

Barskogen er tilsynelatende svært tett ned mot kartleggingsområdet og vil ha bremsende effekt på alle skredtyper. Skogen er markert som bremsende for snøskred og sørpe. Løvskogen lengre oppe i siden er ikke like tett, men vil kunne redusere ansamling av snø. Der løvskogen ser tykkest ut er det vurdert at den har forbyggende effekt i forhold til snøskred og sørpeskred.

*Figur 5. Dronebilde over området. Ned mot kartleggingsområdet er det et barskog-belte og resten av siden er løvdominert skog.*

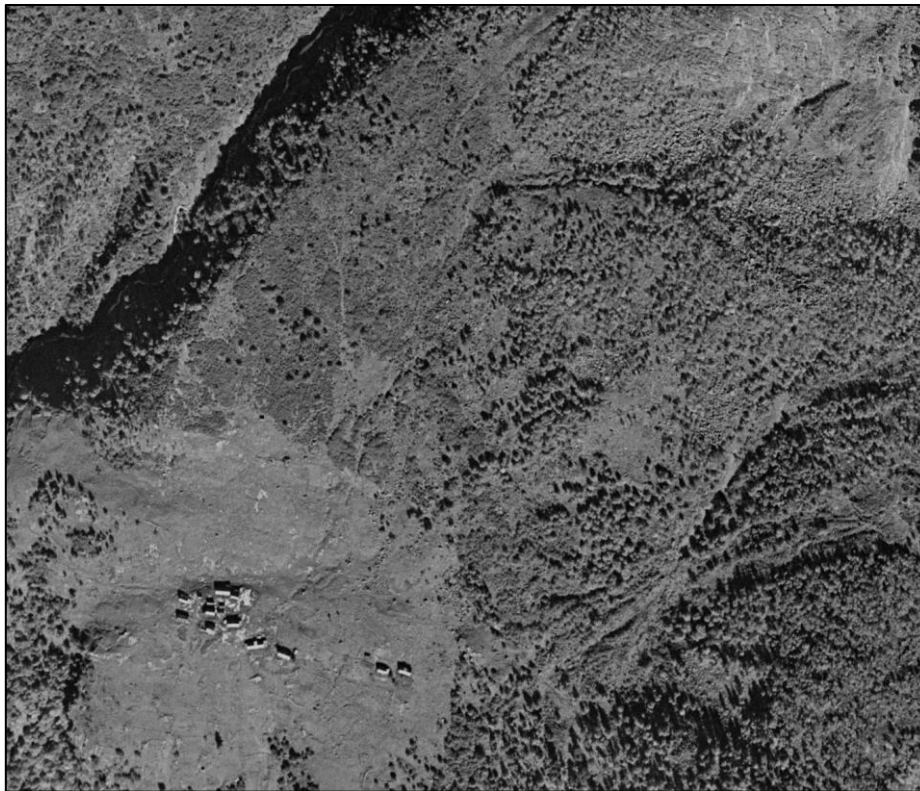
Flyfoto tilgjengelige fra 1958 til 2019 er gjennomgått [6]. Gårdsbygningene er bygget før 1958. Skogen har blitt betydelig tettere og barskogen er plantet etter 1958, men det er ikke observert store endringer i terrenget i kartleggingsområdet, Figur 6. Blokker i området ligger på samme plass. Det er observert endringer i noen større raviner, bekke- og elveløp nord for kartleggingsområdet. Det tolkes til å være spor etter snø, sørpe eller flomskred i den definert ravinen/bekkeløpet. Det er vanskelig å se ferske blokker i uravsetningene under fjellsiden, men det er ikke kommet synlige store avsetninger i form av større steinsprang eller steinskred på tilgjengelige flyfoto.

Figur 6. Flyfoto fra 1961. Hentet fra [norgebilder.no](http://norgebilder.no) [6]

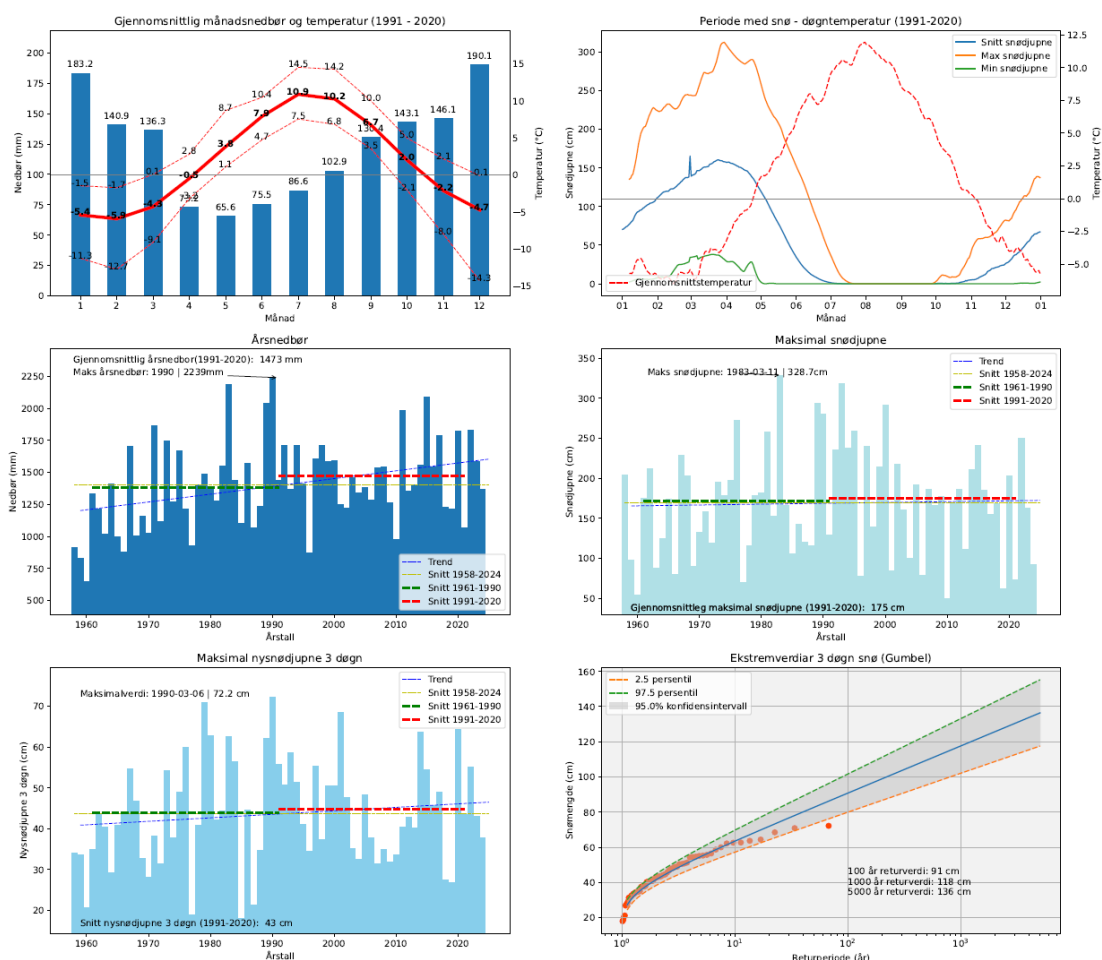
Figur 7. Klimadata fra AV-klima [9].

For siste normalperiode (1991-2020) var årsnedbøren i området rundt 1473 mm, med høyeste årsnedbør i 1990 med 2239 mm (Figur 7). Mest nedbør faller i månedene desember og januar, hvor desember er den mest nedbørsrike måneden. Klimadataene viser at gjennomsnittlige månedstemperaturer er fra -6 til 11°C.

Gjennomsnittlige perioder med snø viser at det periodevis er snø i månedene oktober til juli. Gjennomsnittlig maksimal snødybde er 175 cm for siste normalperiode og maksimal målt snødybde ble målt i 1983 til 328 cm. 3-døgns snømengde viser snittverdi på 43 cm, med 100 år returperiode på 91 cm.
