Lystadsvingen Utvikling AS

Lystadsvingen 1, 1B og 3

23268 Rapport nr. 2
Vurdering av områdestabilitet

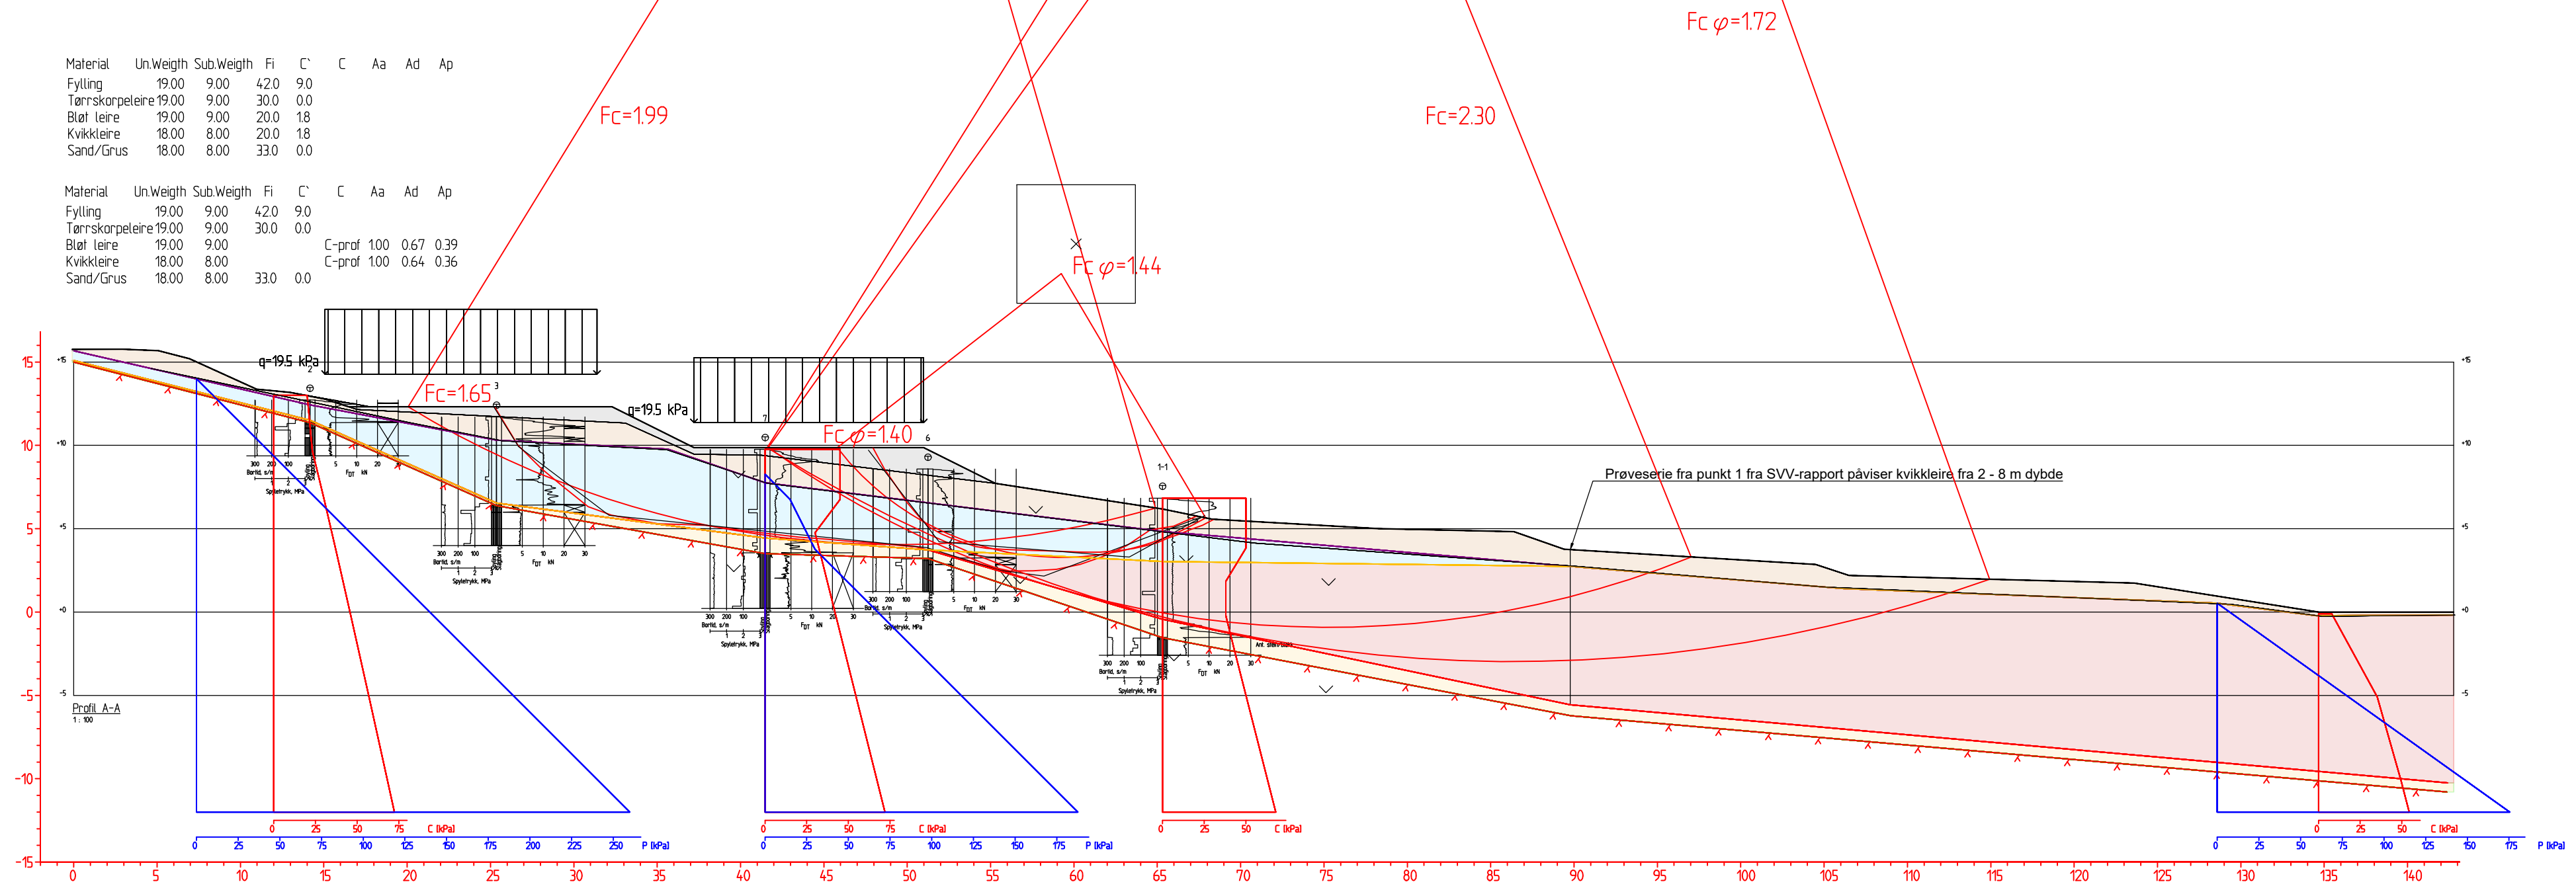
- FORKLARINGER:**
Lagdelingen er tildelt følgende fargekode:
- Fylling
 - Tørreskorpeleire
 - Leire
 - Kvikkleire
 - Sand/grus

Tegningsnr.	Profil	Metode	F	Krav	Vurdering
R02E02	A-A	ADP	1,65	1,61	OK
		AFI	1,40	1,25	OK

Utstrekningen av ev. fylling og størrelse på terrenglasten som er vist på tegning R02E02 er antatt for å undersøke om det kan utføres terrenginngrep på tiltaksområdet. Stabilitetsberegningene tilsier at det er mulig å etablere mindre fyllinger på planområdet i tillegg til påføring av terrenglast fra lett bebyggelse og normal trafikk/parkeringsareal. Endelig utforming av eventuelle fyllinger og plassering av bebyggelse og parkeringsareal skal vurderes og kontrolleres av prosjekterende geotekniker når endelige laster og planlagte terrengendringer foreligger. Vurderingene skal gjøres senest før rammesøknad.

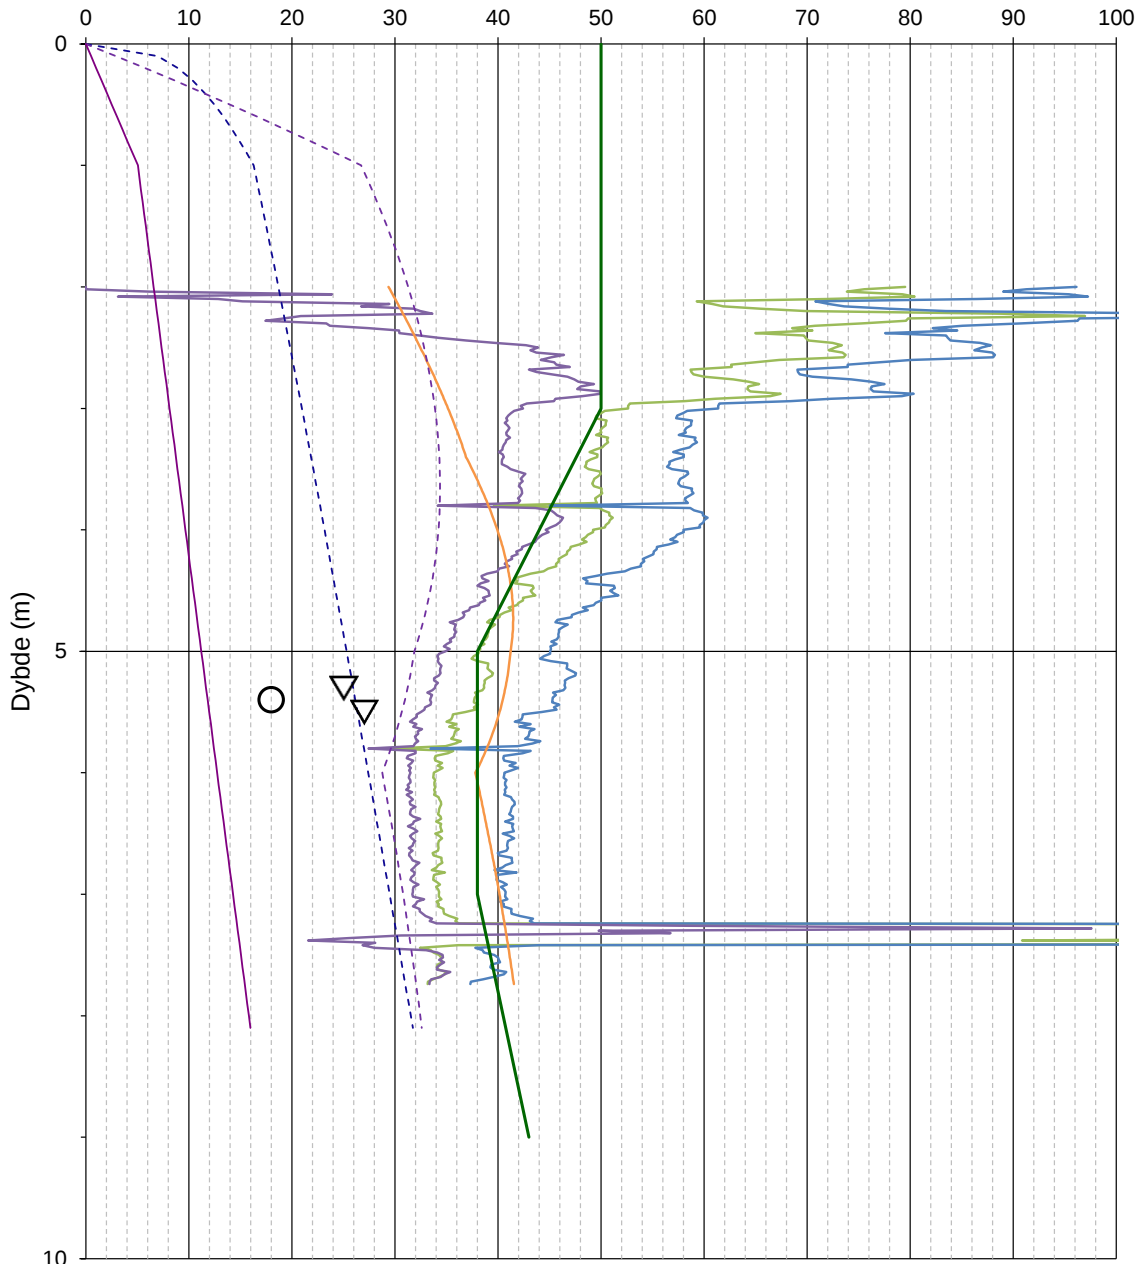
Oppdragsgiver Lystadsvingen Utvikling AS	Prosjekt nr. 23268	Vedlegg nr. 2.1
Prosjekt Lystadsvingen 1, 1B og 3	Dato 09.08.23	Borpunkt 1-1
Forklaring Tolkning udrenert skjærstyrke, s_u	Ansvarlig KMK	Kontrollert KGE

Udrenert skjærstyrke

s_u (kPa)

Tolkning av udrenerte skjærfasthetsprofiler som er lagt til grunn i stabilitetsberegningene er vist i tillegg 2.1, 2.2 og 2.3.

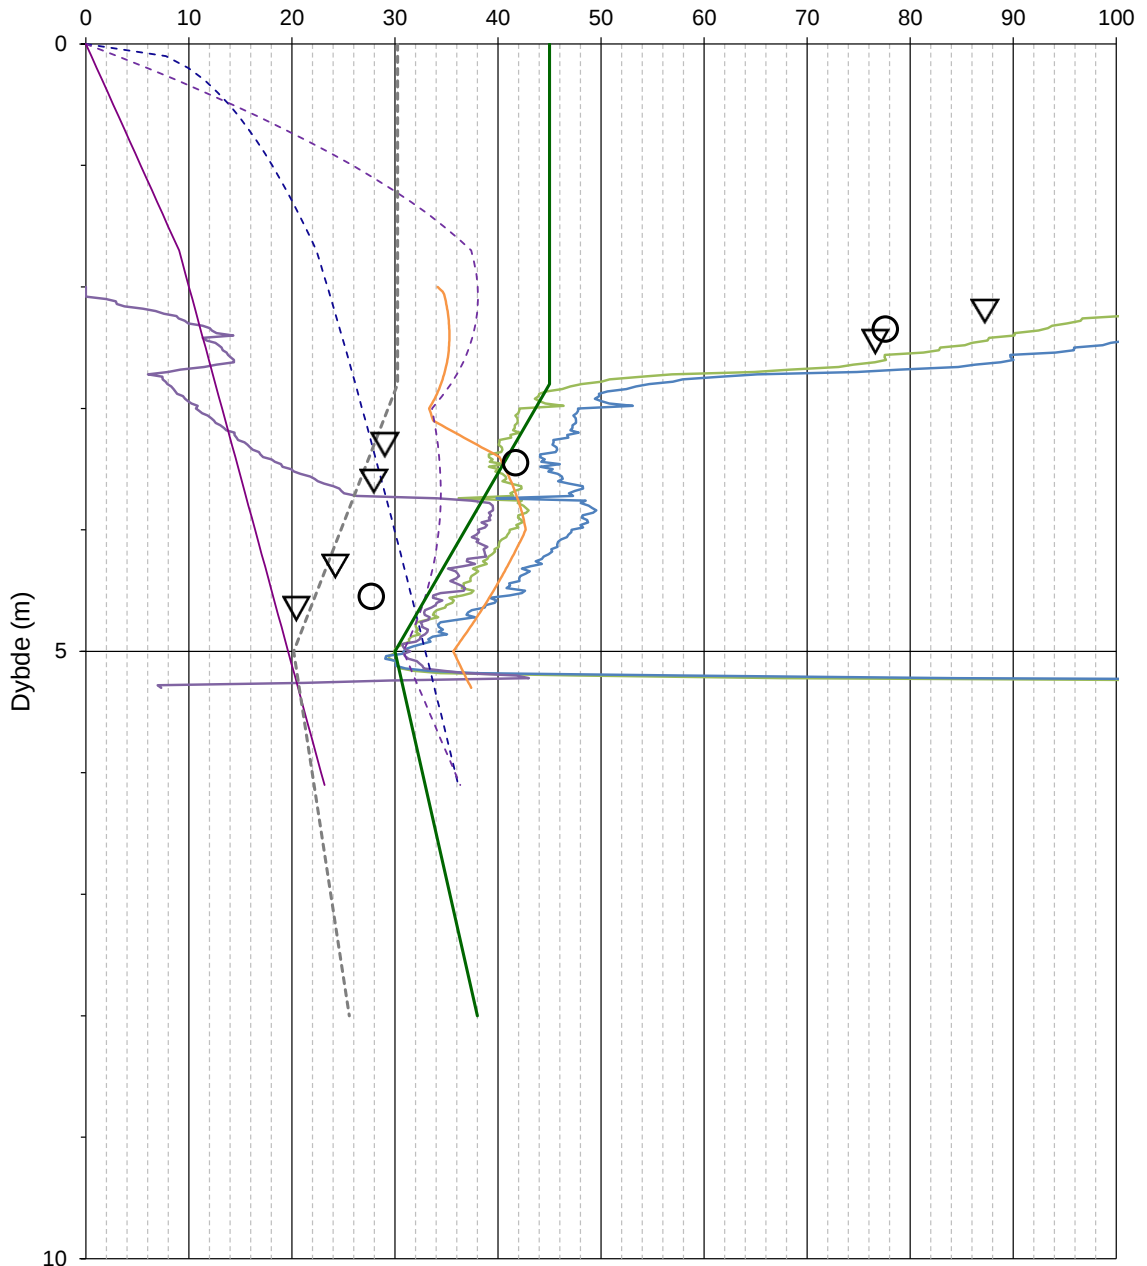
Oppdragsgiver Lystadsvingen Utvikling AS	Prosjekt nr. 23268	Vedlegg nr. 2.2
Prosjekt Lystadsvingen 1, 1B og 3	Dato 07.09.23	Borpunkt 7
Forklaring Tolkning udrenert skjærstyrke, s_u	Ansvarlig KMK	Kontrollert KGE

- $s_u, N\delta u$ (Karlsrud 2005)
- - - s_u, Nke (Karlsrud 2005)
- s_u, Nkt (Paniagua 2019)
- $s_u, f(p_0', OCR, w)$ (Paniagua 2019)
- - - $s_u, AShansep: OCR trend$
- s_u, A, NC
- Valgt aktivt skjærstyrkeprofil
- - - Direkte skjærstyrkeprofil
- x Målt fra treaks
- ▽ Målt fra konus
- s_u, Nkt (Karlsrud 2005)
- s_u, Nke (Paniagua 2019)
- $s_u, f(q_{net}, du, w)$ (Paniagua 2019)
- - - $s_u, AShansep: OCR tidligere terreng$
- s_u, A, NC
