**Skredfarevurdering for  
planområde ved  
Kalvetohaugen, Askøy  
kommune**

Sunnfjord Geo Center

| 2025-06-240 | SF-H30-M01-03 | 01R | Skredfarevurdering for planområde ved Kalvetohaugen, Askøy kommune | |

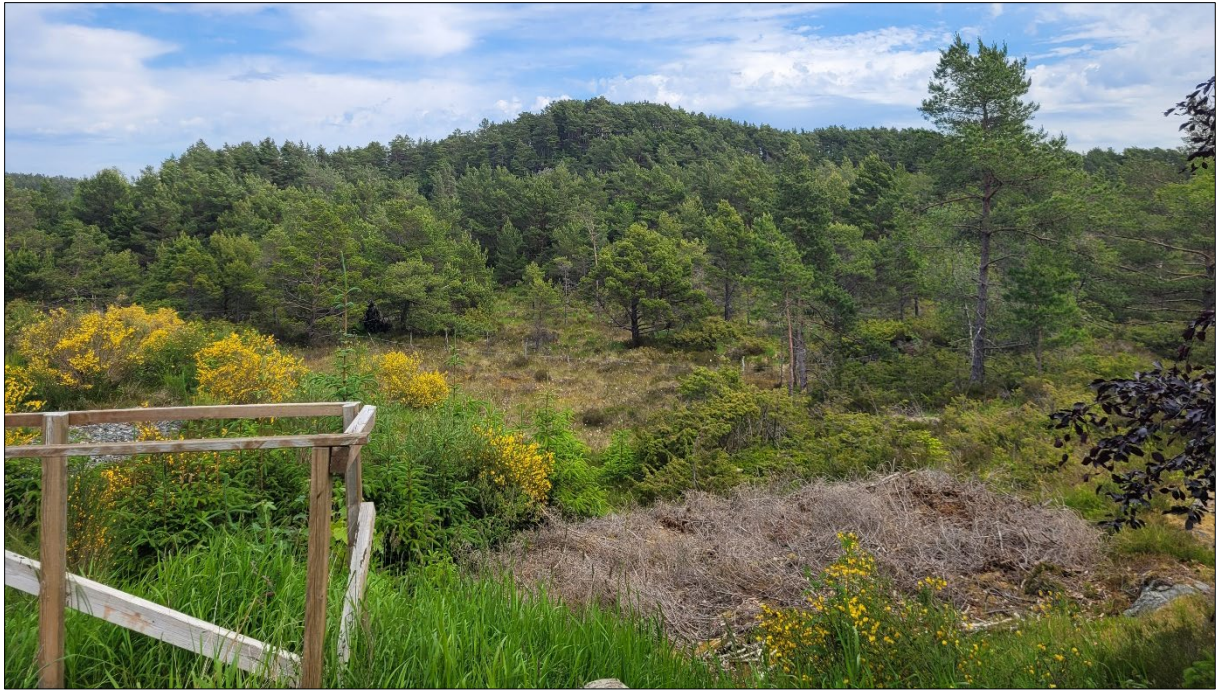
Figur 3: Biletet viser området der det skal etablerast bustadar. Næraste bratte område er ein ca. 5 m høg skrent lokalisert ca. 40 meter aust for kartleggingsområdet. Biletet viser mot aust. Infopunkt 1.

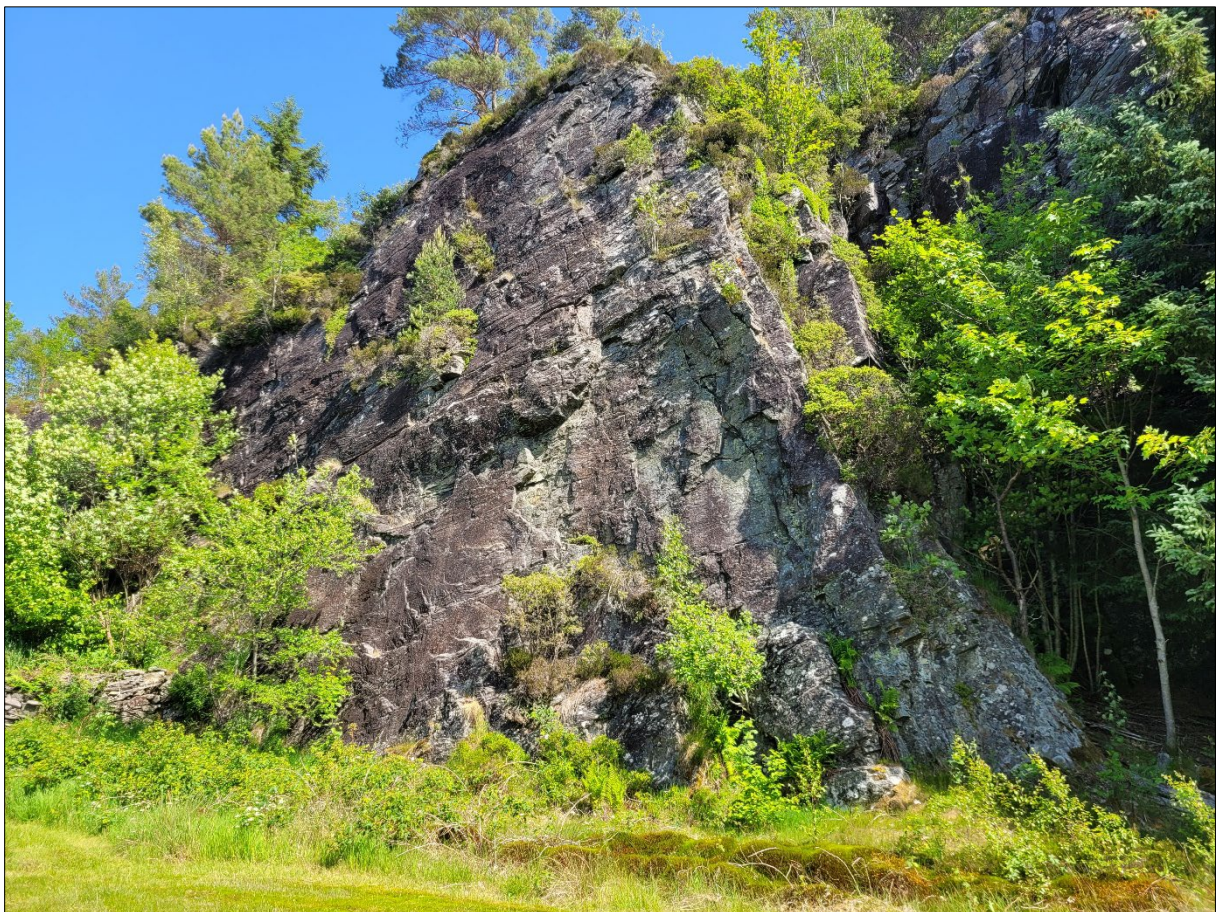
Figur 4: Biletet viser området der det skal etablerast renovasjonsanlegg, nedanfor ein inntil 20 m høg fjellskrent. Infopunkt 13.

Fjellskrenten ved det planlagde renovasjonsanlegget (infopunkt 13), er generelt massiv og lite oppsprokke, men det er identifisert nokre ustabile område høgt oppe, og det er observert fersk steinsprangblokk nedanfor. På grunn av personopphald vil sjølv små steinar frå denne høgda kunne ha skadepotensiale. Losnesannsynet er her vurdert som høgare enn 1/100 per år.

Ved området der det er planlagt renovasjonsanlegg er skredfaren vurdert som høgare enn 1/100 per år. SGC vurderer at skredfaren kan reduserast til under 1/100 per år ved manuell reinsk frå lift. For å redusere skredfaren ytterlegare vil det truleg vera behov for enkelte fjellboltar. Eventuell sikring må kontrollerast av geolog dersom renovasjonsanlegget er i tryggleiksklasse som er i konflikt med aktuell faresone.

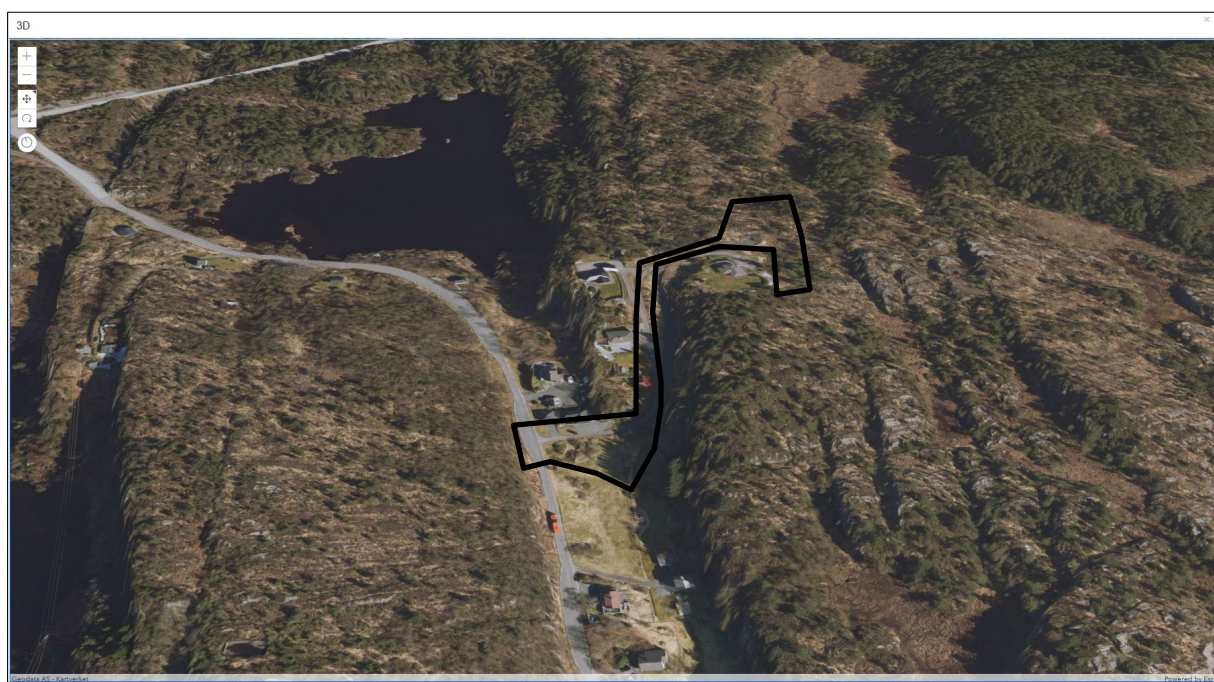
Figur 6: 3-D framstilling frå flyfoto av kartlagt område (innafor svart omriss) og påverknadsområdet. Biletet viser mot nord. Kjelde norgebilder.no

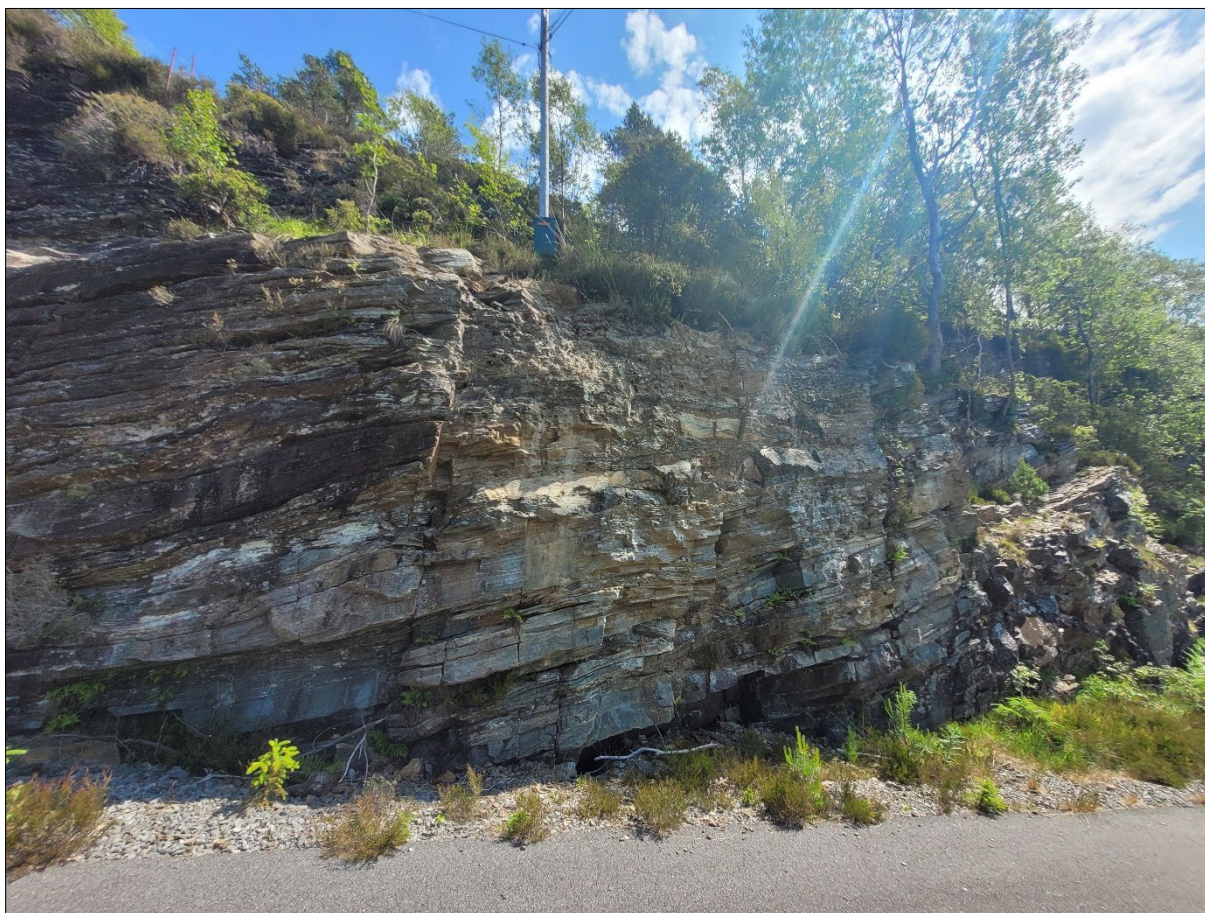
Figur 8: Bilete av fjellskrent ved infopunkt 7 som viser mot aust. Foliasjonsplana fell slakt mot nordaust, og det er sprekkplan som føl overflata til fjellskrenten, og normalt på denne. Her ser ein òg ei overgangssone frå naturleg fjelloverflate til venstre og overflate påverka av sprenging til høgre.

Strøk og fall til foliasjonsplana til gneisen er målt til 325/20, som gir fall mot nordaust, og stemmer bra med målinga til NGU. Foliasjonsplana er dominerande sprekkeplan, og det er kartlagt to sprekkeplan i tillegg til dette. Eitt sprekkeplan går langs overflata til fjellskrentane, med strøk/fall på 190/80, og er resultat av nord-sør-forkastinga. Det andre sprekkeplanet har strøk/fall på 082/84 og går normalt innover i fjellskrentane (Figur 8).

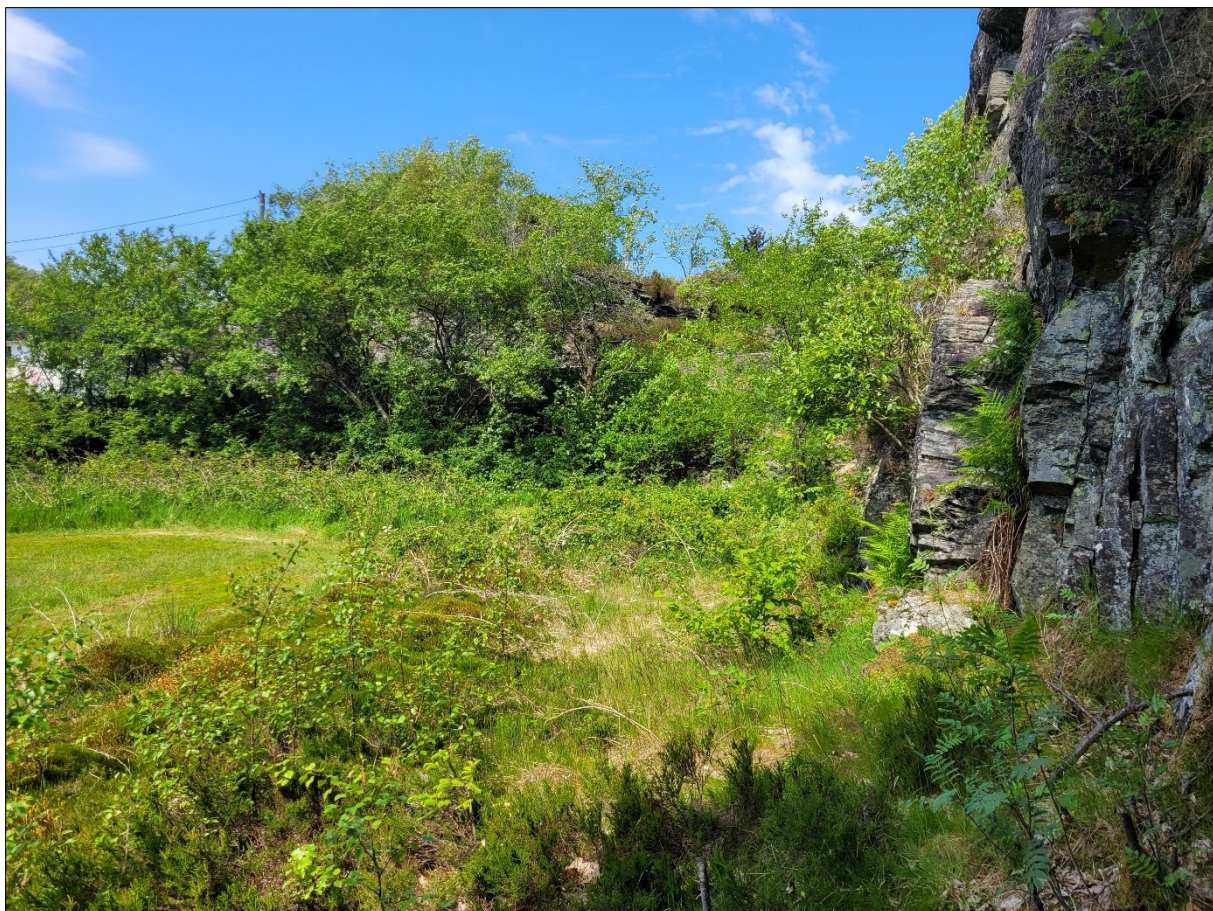
Figur 10: I området der det skal etablerast renovasjonsanlegg er lausmassemektigheita ukjent. Øvre delar består av torv/jord. Biletet er tatt mot nord. Infopunkt 13/14.

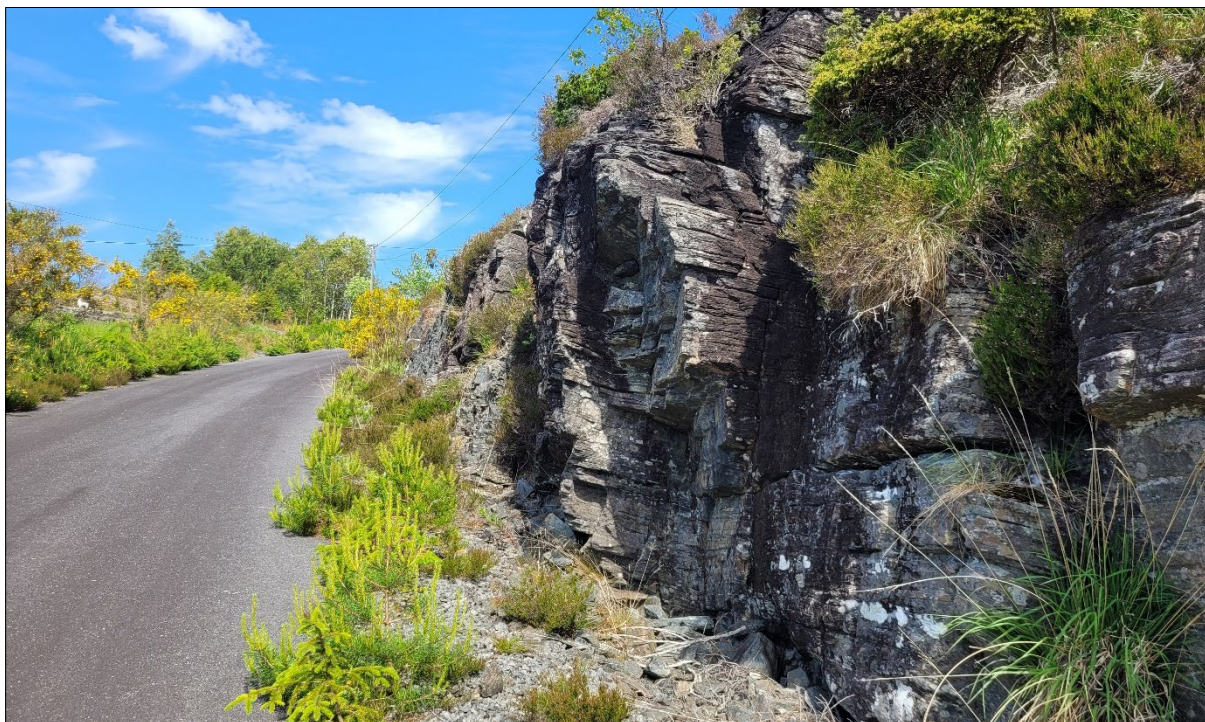
Figur 17: I grøfta langs den nye tilkomstvegen ligg det mykje materiale som stammar frå vegbygginga, men òg stein og blokker som er tolka som ferske utfall frå skjeringa/skrenten.

Nabo til planområdet fortel at det har rasa ut stein frå skjeringa/skrenten langs den nye tilkomstvegen regelmessig og at dette landar i grøft og litt utpå veg. Skredmaterialet består av stein og små blokker. Under synfaringa vart det observert enkelte tydeleg ferske blokker nedanfor skrenten langs den nye tilkomstvegen og ved skrenten ved det planlate renovasjonsanlegget. I grøfta langs tilkomstvegen ligg det mykje smått materiale. Mykje av dette er tolka å stamma frå bygginga av vegen (Figur 17).

Langs delar av tilkomstvegen er skredfaren vurdert som høgare enn 1/100 per år, eit stykke ut i vegen. Dersom tilkomstvegen vert rekna som uteområde, må den oppfylle krava til tryggleiksklasse S1, og då må det utførast sikringstiltak. Skredfaren kan her reduserast ved hjelp av reinsk. Dersom ein skal unngå utfall til grøft vil det vera behov for ytterlegare sikring i form av boltar og eventuelt steinsprangnett i områda der det er mest oppsprokke.

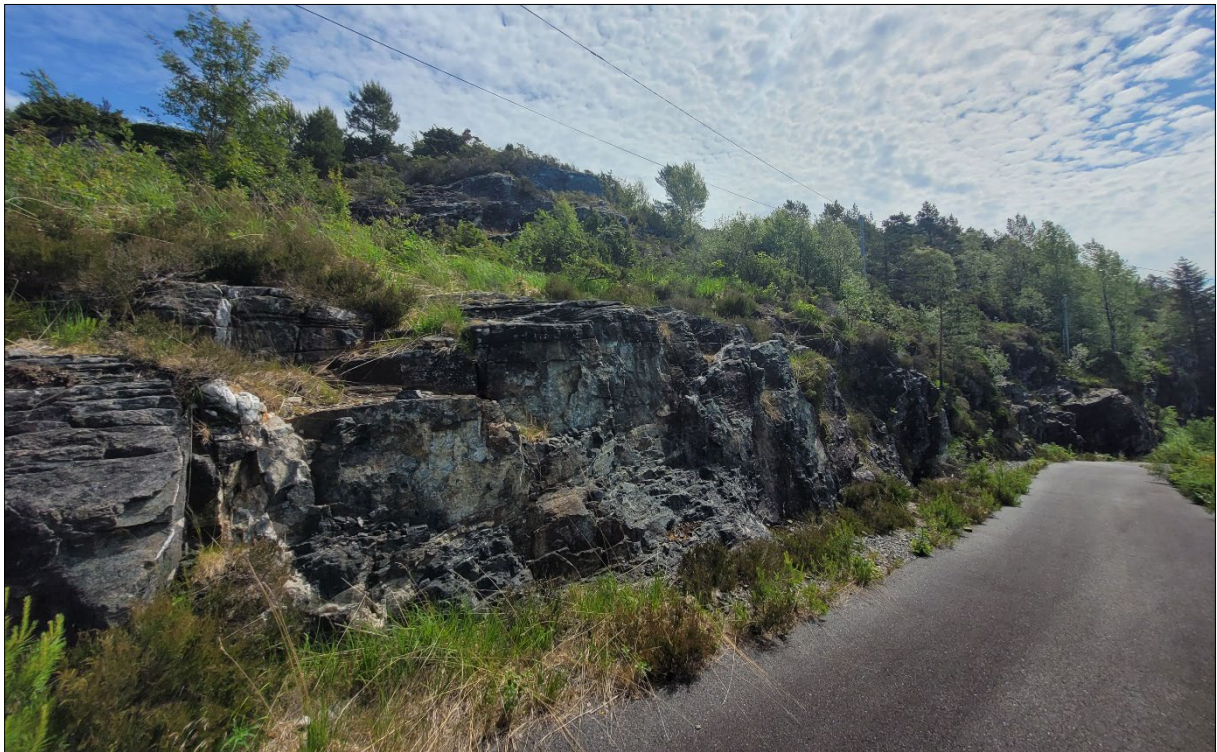
Figur 18: Kombinasjon av gunstig orientering av dominerande sprekkplan langs foliasjonsplana og låg høgde på skrent (< 2 m) gjer at skrenten her ikkje vert vurdert som losneområde for steinsprang med skadepotensiale. Infopunkt 4.

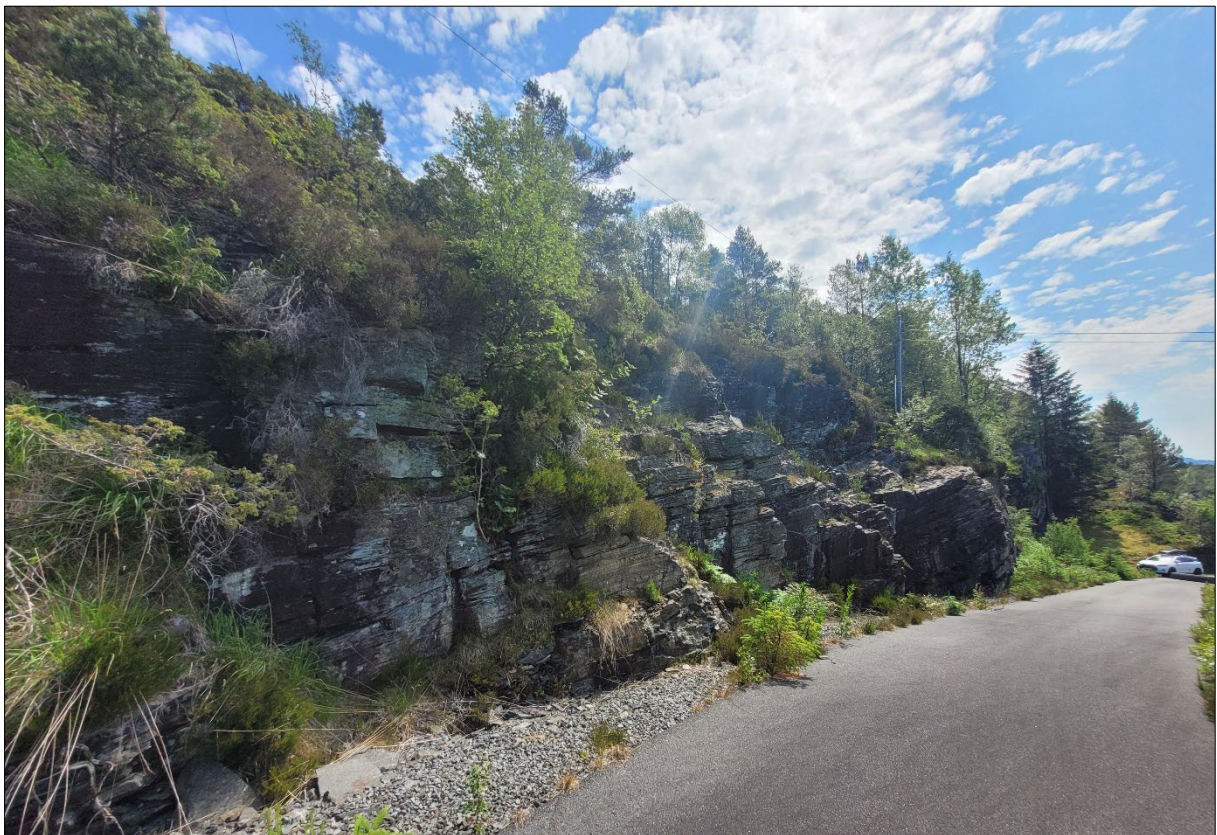
Figur 19: Fjellskrent er høgare herifrå og sørover, og har potensiale for utfall av stein og små blokker. Infopunkt 6.

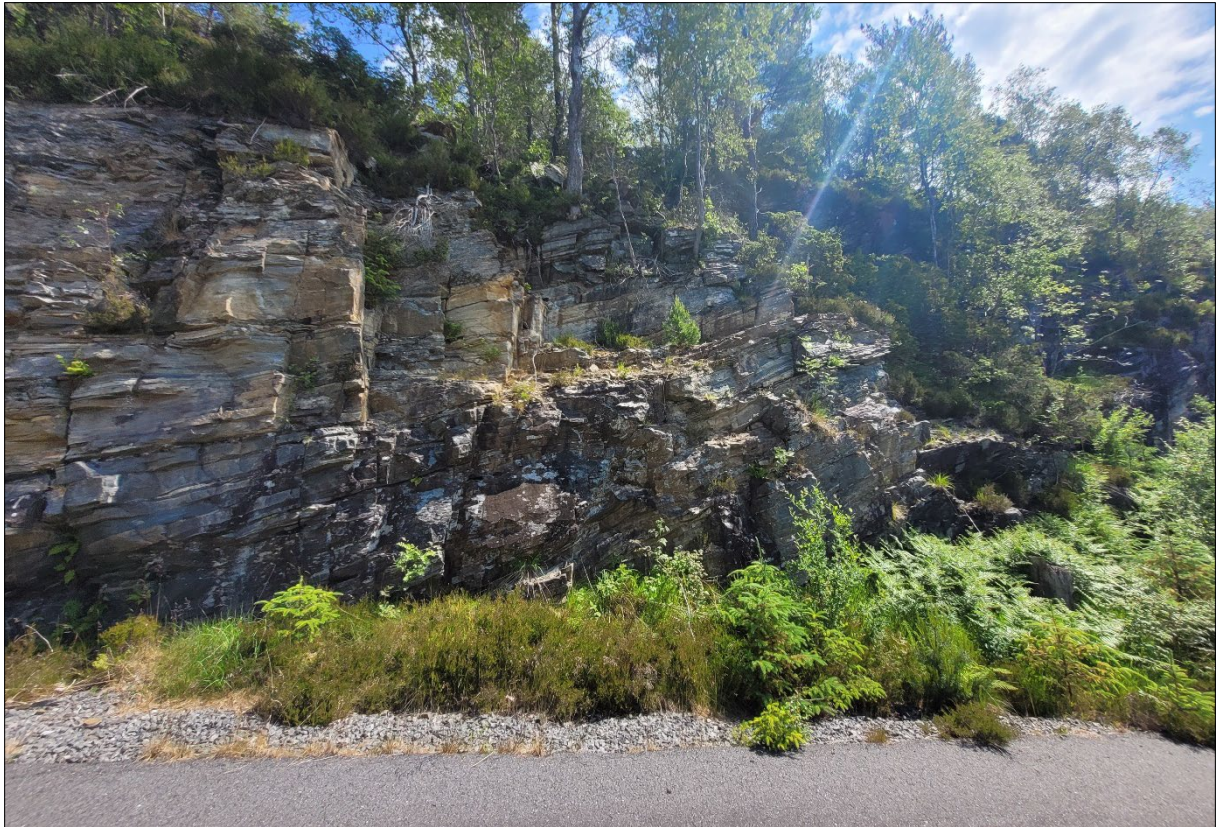
Figur 20: Skrenten vert høgare herifrå og sørover ( $> 10$  m), og det er større blokker som er vurdert som potensielt ustabile. Infopunkt 8.

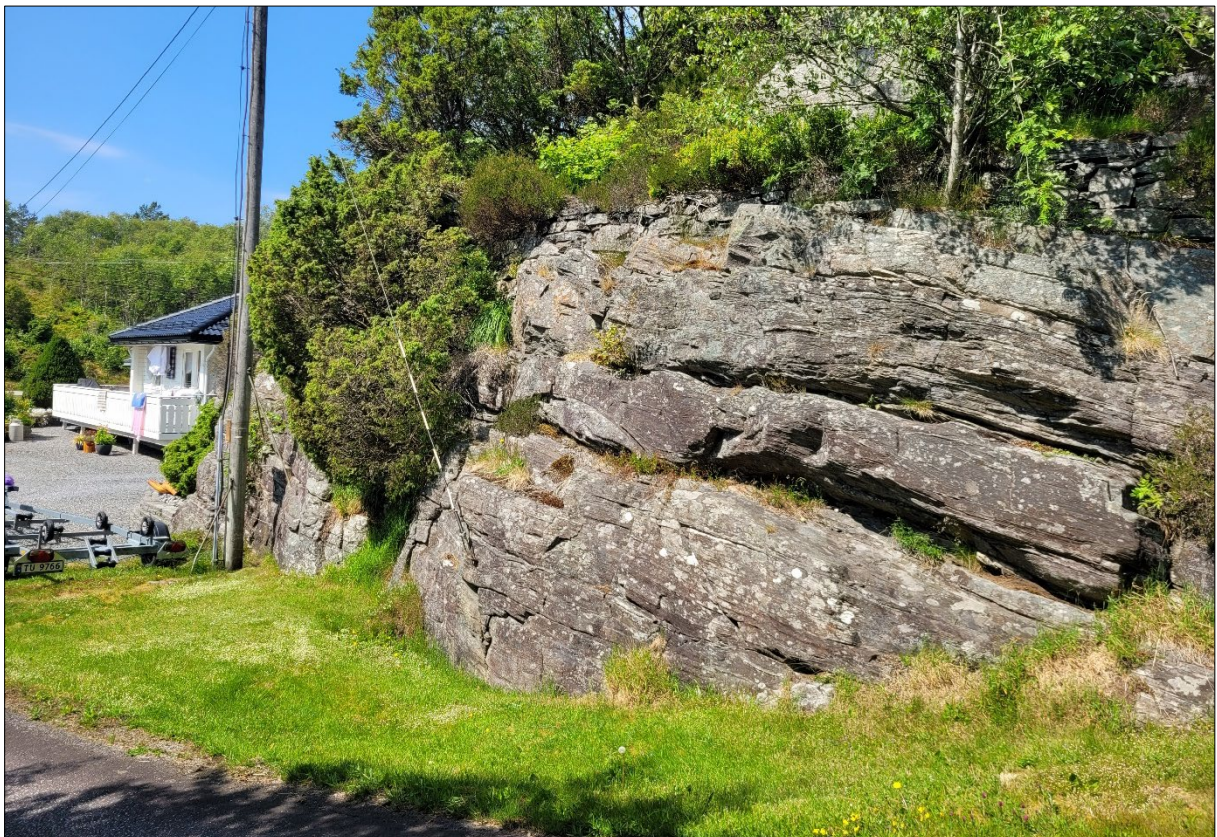
Figur 21: Losnesannsyn vurdert som lågare enn  $1/1000$  per år i skrenten der den er tettast på kartleggingsområdet. Infopunkt 11.

| # | Skildring |
|---|---|
| 11 | Relativt massiv overflate, og gunstig sprekkorientering. Der skrenten er tett på kartleggingsområdet er losnesannsyn vurdert som lågare enn 1/1000 per år. |

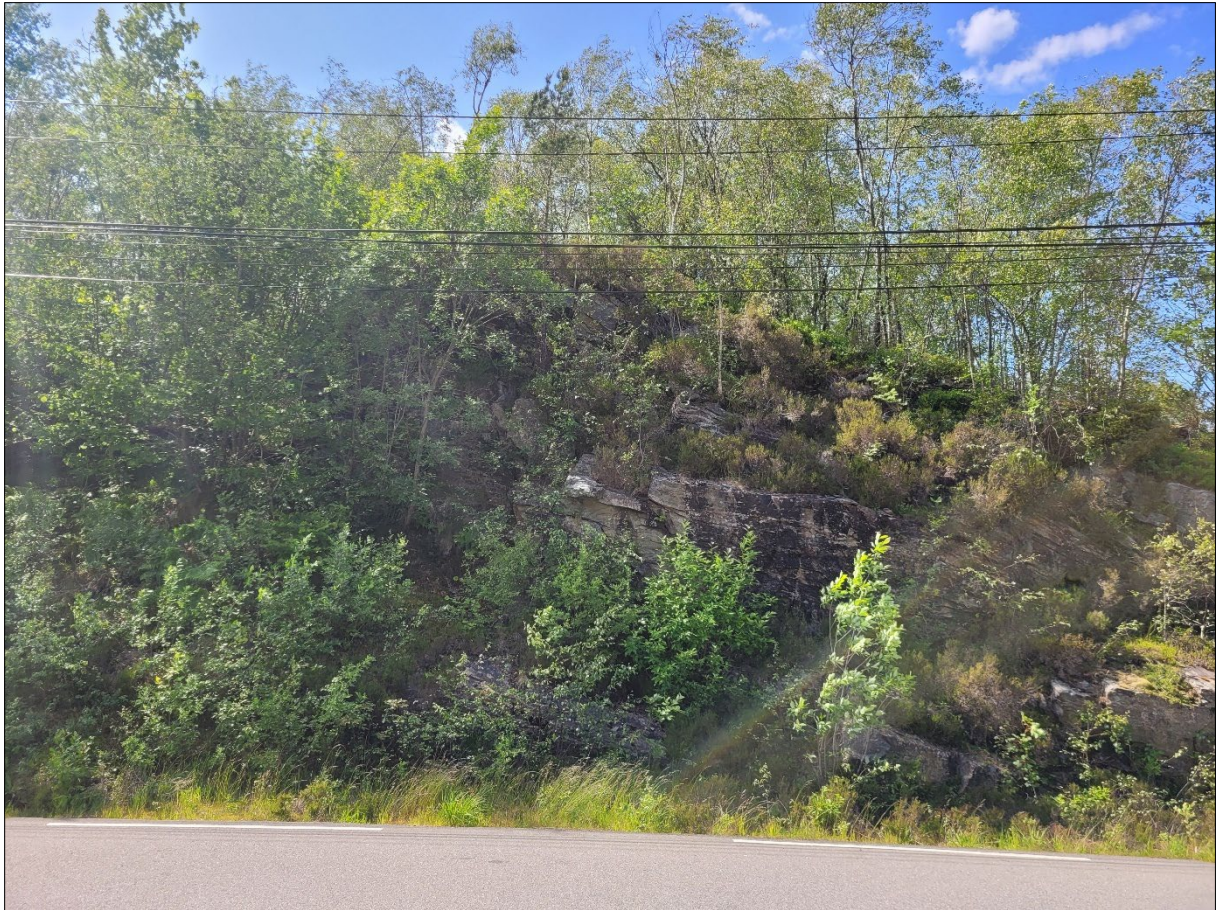
Figur 22: Fjellskrent langs Kollevågvegen, ved vestre grense til Kollevågvegen. Enkelte ustabile parti er observert, og losnesannsyn er vurdert som mellom 1/100 og 1/1000 per år. Ingen spor etter ferske blokker. Infopunkt 12.

I fjellskrenten vest for krysset ved Kollevågvegen er losnesannsynet vurdert som mellom 1/100 og 1/1000 per år på grunn av at det er påvist ustabile område, men ikkje ferske utfall.

Ved fjellskrenten langs vestre grense til kartleggingsområdet, ved krysset til Kollevågvegen, er det vurdert at steinsprang med sannsyn mellom 1/100 og 1/1000 så vidt kan nå inn i vegbana.
