# Torgny Segerstedts vei 171

Skredfarevurdering i henhold til NVEs bransjestandard for skred i bratt terreng

Sweco Norge AS  
 Prosjekt 967032271  
 Prosjektnummer Torgny Segerstedts vei 171 – Skredfarevurdering  
 Kunde 10248289  
 Sondre Eriksen

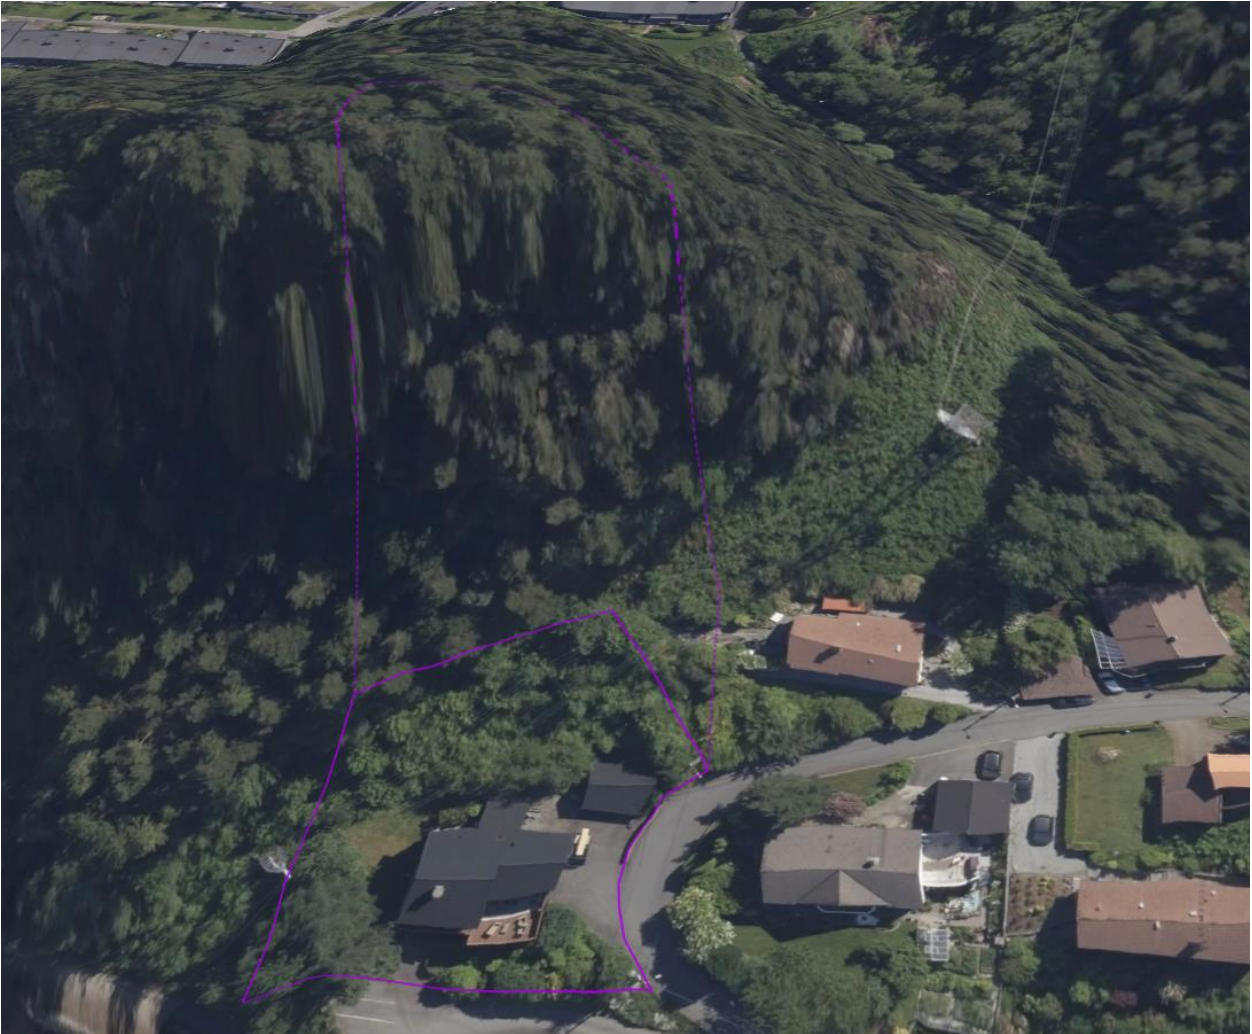
Figur 2. Tredimensjonalt oversiktsbilde fra flyfoto som viser kartleggingsområdet og påvirkningsområdet. På illustrasjonen sees det mot øst.

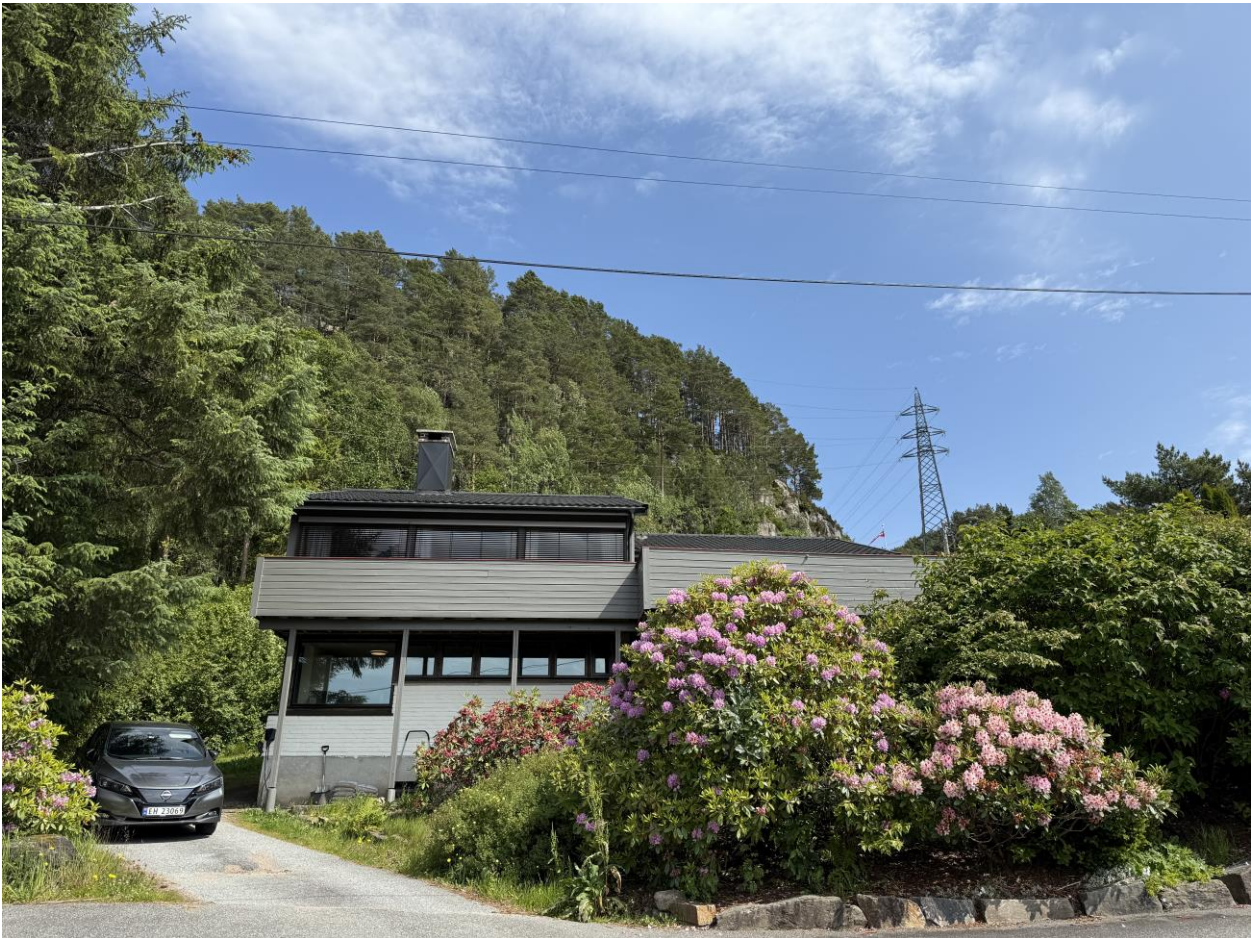
Figur 3. Eksisterende bolig på eiendommen. Det skal foregå en bruksendring av underetasjen. Bildet er tatt mot øst.

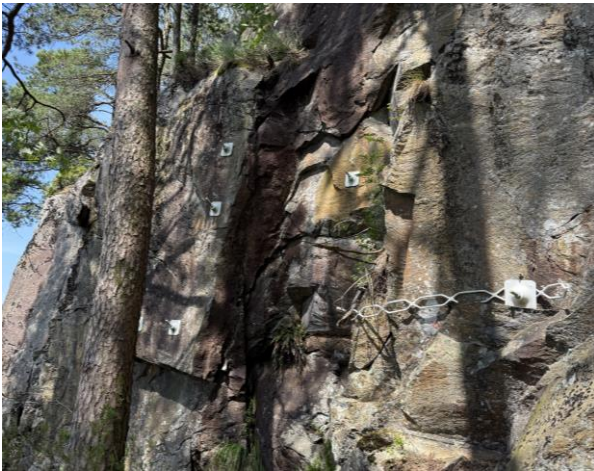
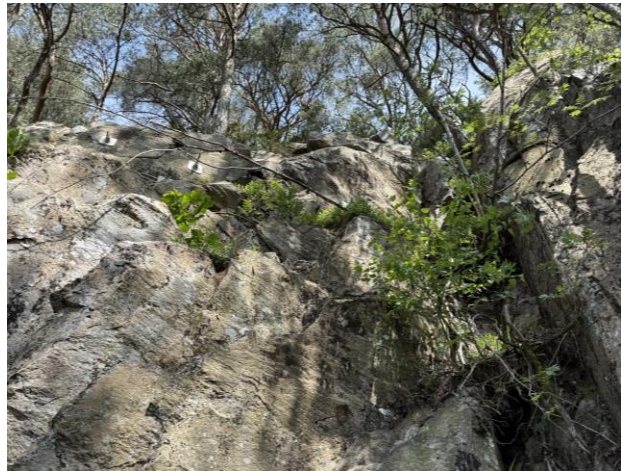
Det ble imidlertid registrert sikringstiltak i naturlig terreng ovenfor eiendommen (Vedlegg 4). Sweco var involvert i dette sikringsarbeidet som består av spredt bolting og bånd over enkeltblokker (Figur 5 og Figur 6). Det ble også observert blokker som er rensket ned og lagt stabilt i terrenget (bilder i Vedlegg 1, infopunkt 1 og 2 i Vedlegg 4). Sikringen ble installert i forbindelse med utbygging av bybanen til Fyllingsdalen. Bybanetraseen går i tunnel under eiendommen. Før driving av tunnelen ble terrenget over traseen befart av Sweco. Eventuelle avgrensede blokker som ble vurdert å kunne komme ned som følge av rystelser fra sprengningsarbeidet ble sikret eller tatt ned kontrollert. Bybaneutbyggingen til Fyllingsdalen startet i 2018 og sikringen er trolig installert omkring den tiden.

Den installerte sikringen er trolig tenkt som arbeidssikring, men vil også bidra til å øke sikkerheten i permanent tilstand. Lengdene på boltene er ikke kjent. På befaring er det ikke observert en slik oppsprekking/sprekkeavgrensning at boltelengden vurderes som avgjørende for å forankre blokken tilstrekkelig, og bolter med lengde på 1,5-2,4 m er trolig tilstrekkelig for å øke sikkerheten.

Figur 5. Sikring i de øvre, nordlige delene av påvirkningsområdet.

Bergsikring i skråning ovenfor eiendommer er satt opp i forbindelse med driving av bybanetunnelen. Ettersom sikringen trolig er satt opp som arbeidssikring for å forhindre nedfall under anleggsarbeidene er det antakelig ikke lagt opp til inspeksjon av sikringen. For at vurderingen om årlig nominell sannsynlighet for skredfare mindre enn 1/1000 skal vedvare for hele eiendommen kreves det at bergsikringen utøver tenkt funksjon. Det anbefales tilsyn/inspeksjon av sikringen for å sørge for at sikringen opprettholder tenkt funksjon og sikkerhet. Typisk tilsynsintervall for slik sikring er hvert 10 år. Ansvarsforhold omkring sikringen bør i den sammenheng avklares med bybanen.

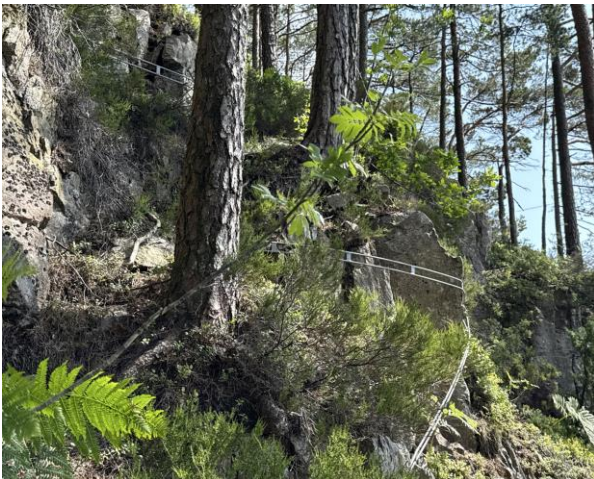
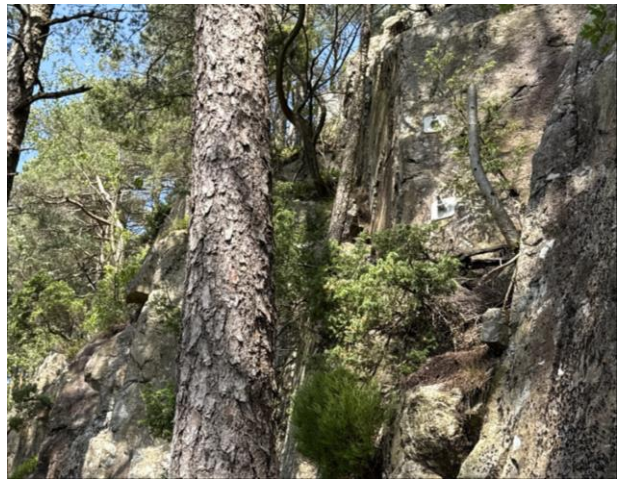
Figur 6. Sikring i de øvre, sørlige delene av påvirkningsområdet.

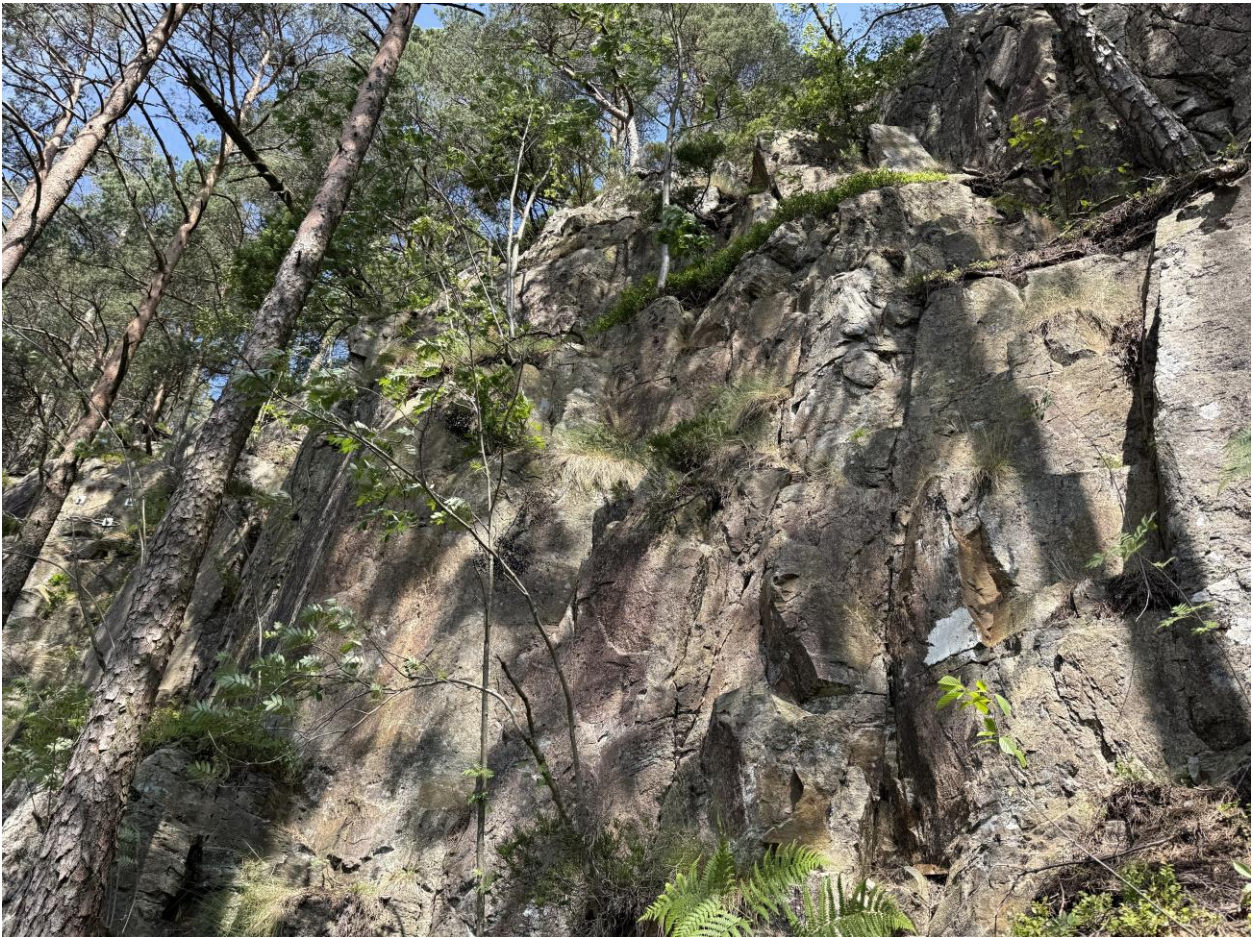
Innenfor kartleggingsområdet er det ingen bratte skrenter. I påvirkningsområdet er det N-S-gående skrenter med helning på 60-90° (Figur 8 og Figur 9). Skrentene har høyde mot 8 -10 meter.

Observasjoner av bergmassen tilsier at sprekke i stor grad er sporadiske og med liten utholdenhet, og disse i liten grad avgrensar blokker i skrenten. Basert på observert fjellsikring og renskemasser (bergblokker), samt observasjoner lite oppsprekking vurderes det at løsnessannsynligheten for steinsprangblokker fra bergskrenten er mindre enn 1/1000 basert på utført sikring. I terrenget mellom bergskrentene og eiendommen er det ikke observert blokker med fare for remobilisering. Det er derfor vurdert at den årlig nominelle sannsynligheten for steinsprang i kartleggingsområdet er mindre enn 1/1000.

Figur 8. Bratte skrenter i påvirkningsområdet. Lavt løsnepotensialet.

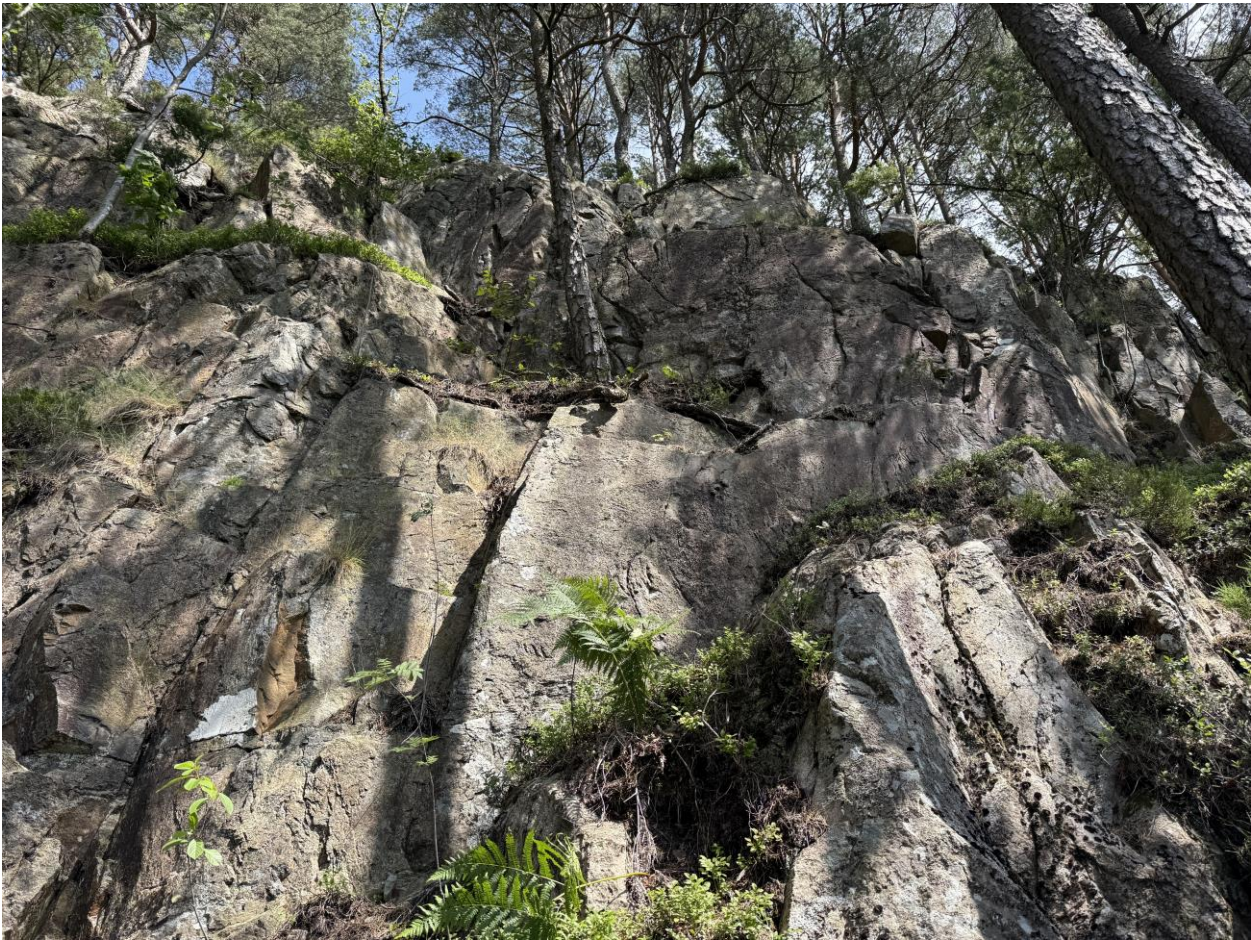
Figur 9. Bratte skrenter i påvirkningsområdet. Lavt løsnepotensialet.

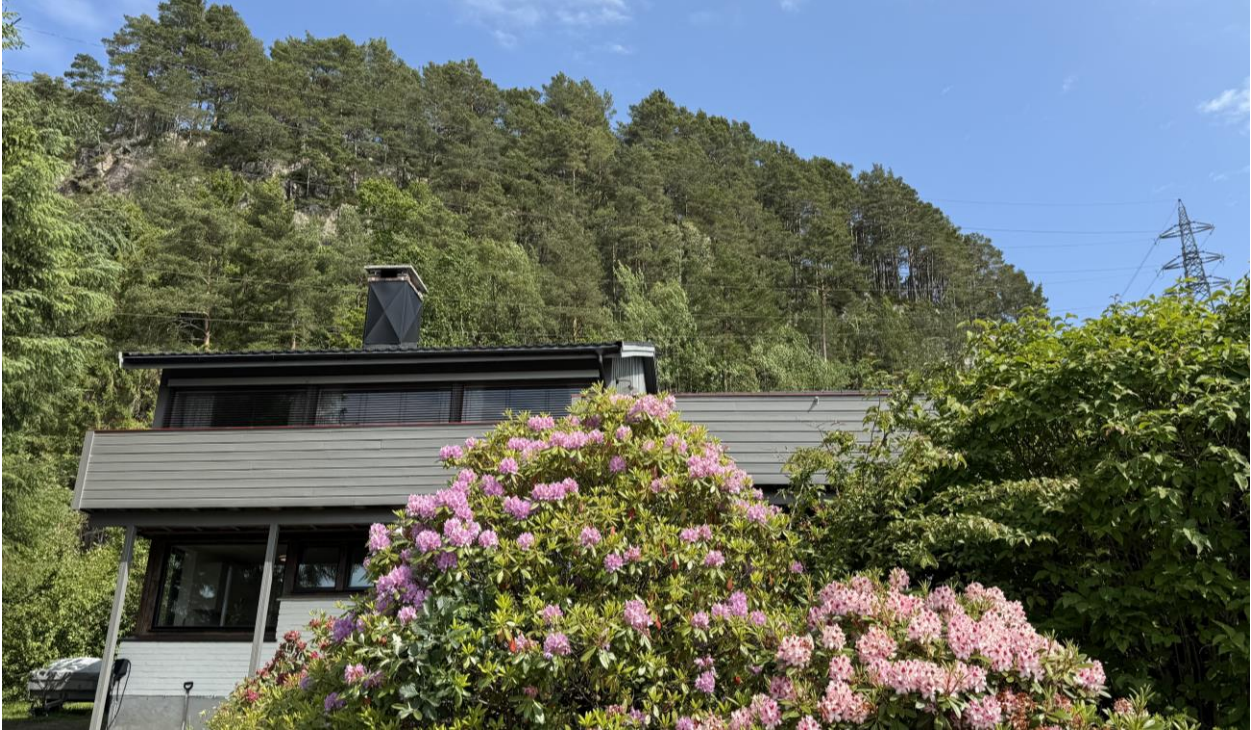
Bilde 1. Bilde av eiendom på innenfor kartleggingsområdet. Skrent i påvirkningsområdet med mye vegetasjon øst for kartleggingsområdet. Bildet er tatt mot øst.

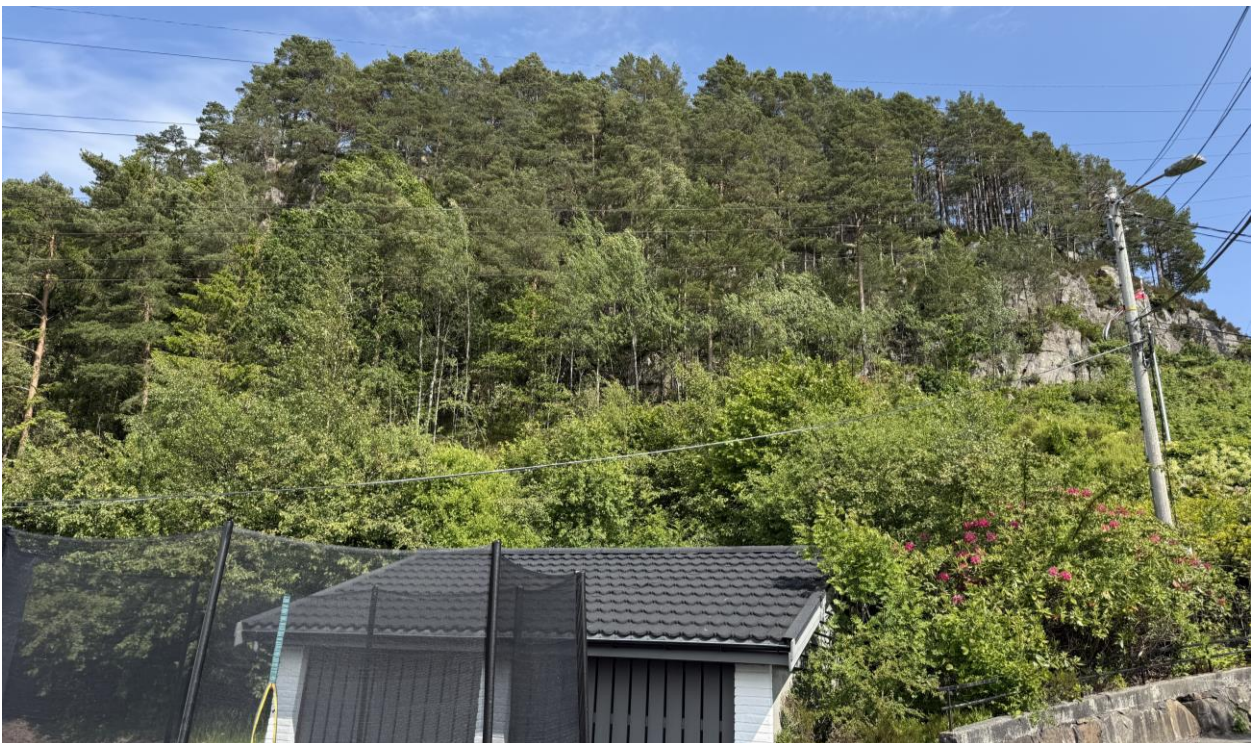
Bilde 2. Påvirkningsområdet. Mye vegetasjon og trær. Bildet er tatt mot nordøst.

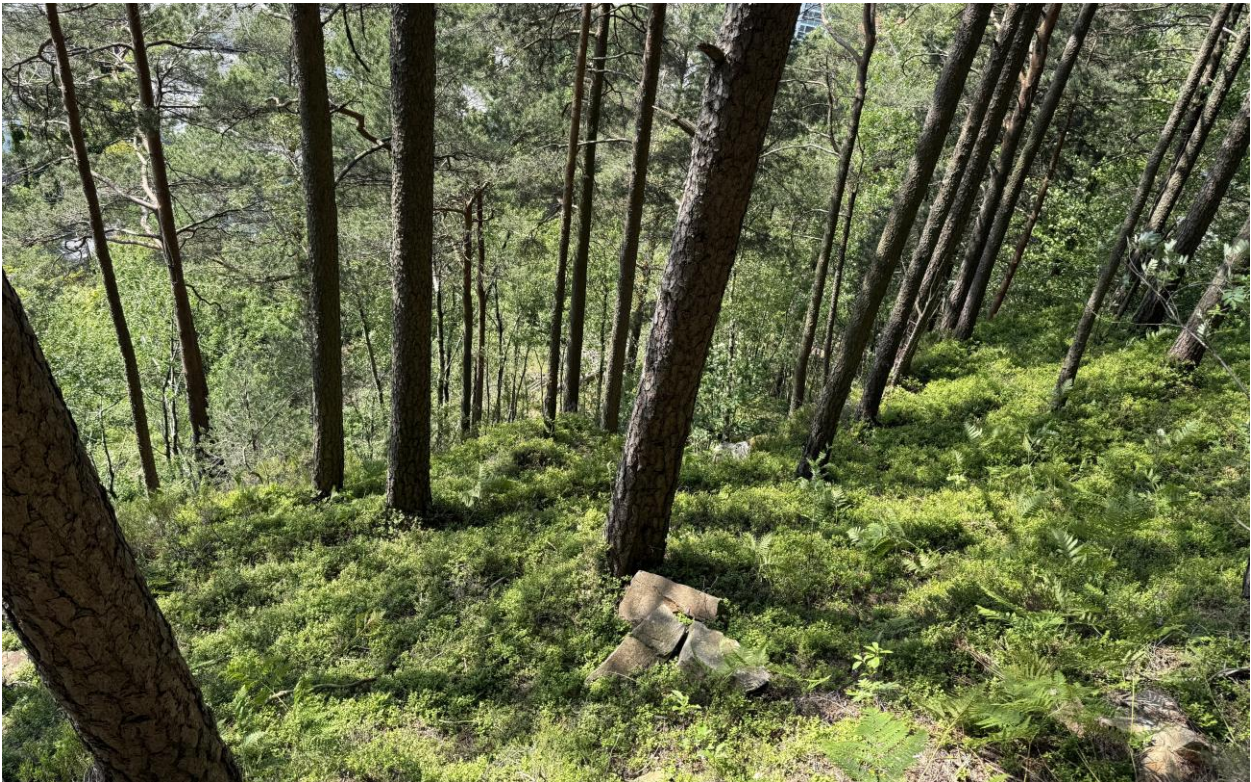
Langs foten av de bratte skrentene observeres det blokker i mindre hauger. På enkelte av blokkene observeres det bolter/skruer, og blokkene er trolig rensket ned i forbindelse med fjellsikring under bygging av bybanen. Blokkene er lagt stabilt i terrenget, og det vurderes at det ikke er fare for remobilisering av blokkene.

Bilde 3. Eksempler på nedrenskede blokker. Blokkene er lagt stabilt i terrenget nedenfor skrentene. Bildet er tatt mot vest.

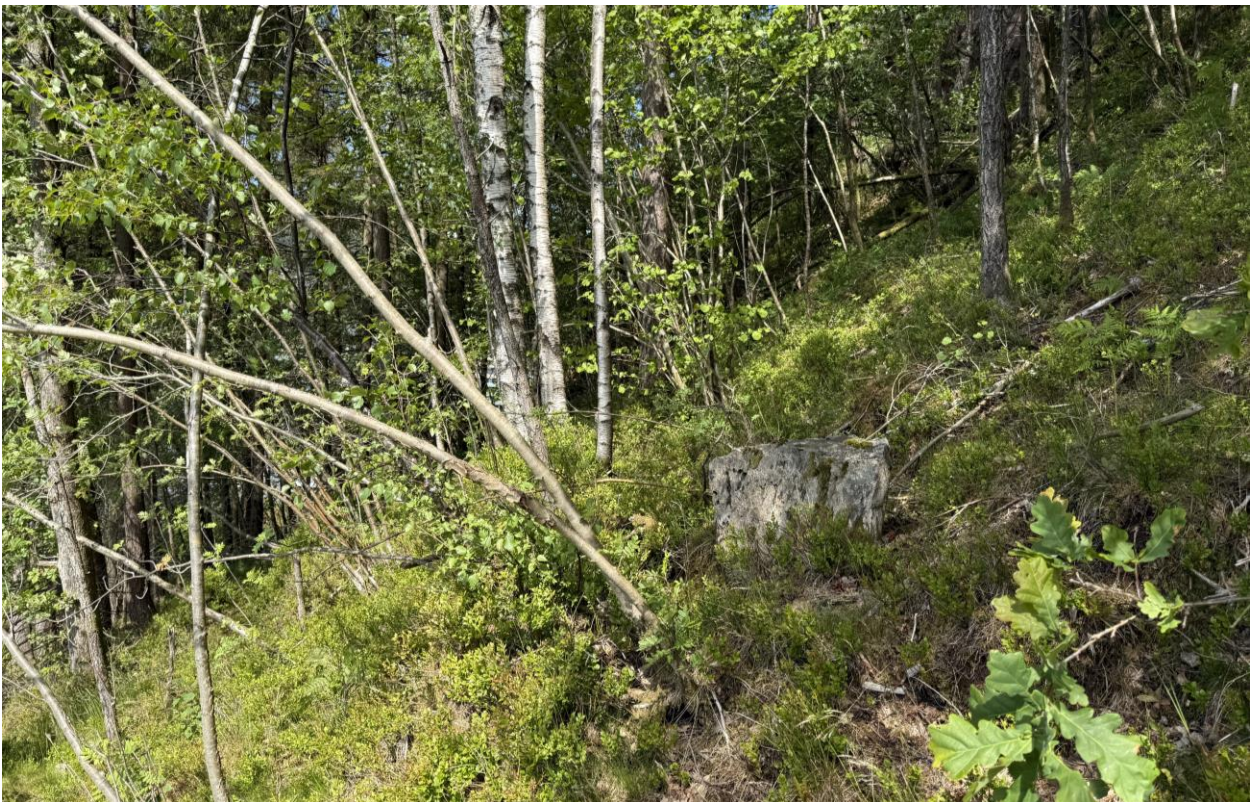
Bilde 4. Blokk i terrenget i påvirkningsområdet. Antatt steinsprangblokk.

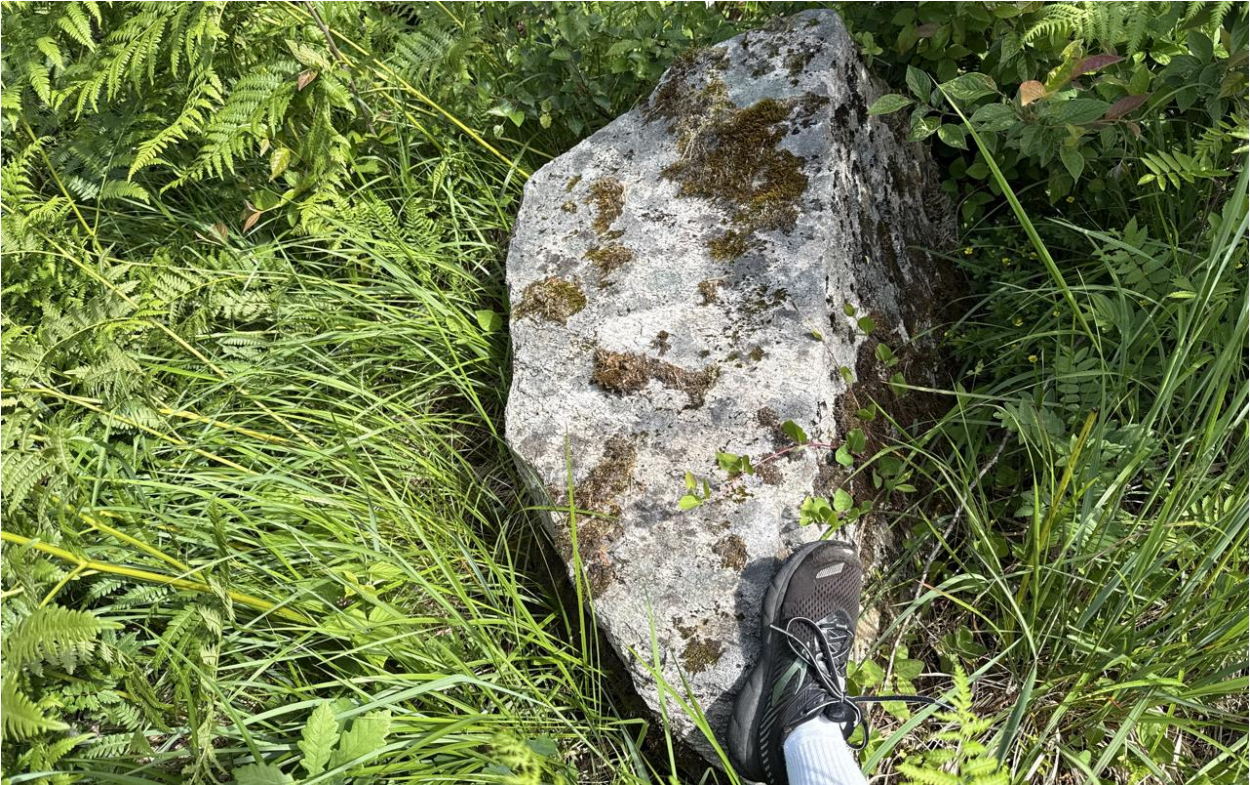
Bilde 5. Blokk i terrenget i østlig del av kartleggingsområdet. Antatt steinsprangblokk.

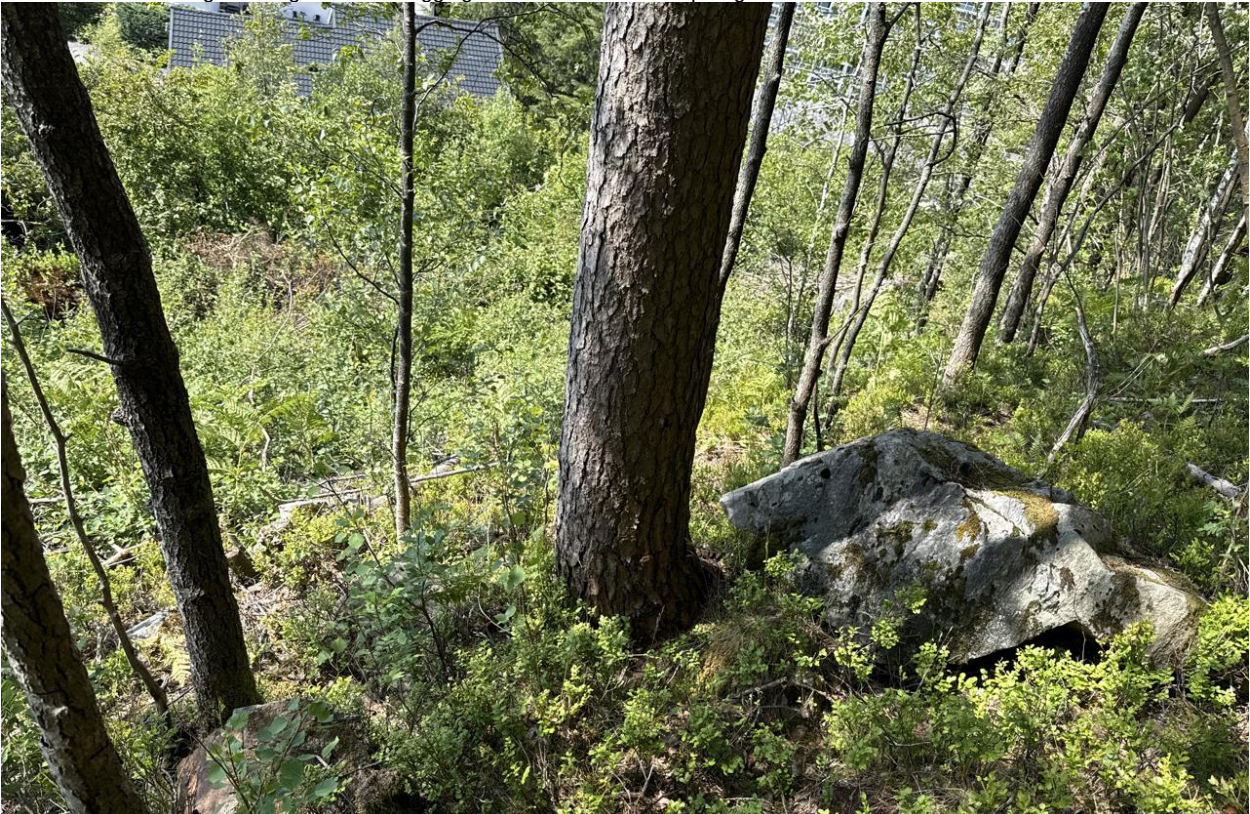
Bilde 6. Blokk i terrenget i påvirkningsområdet. Antatt steinsprangblokk.

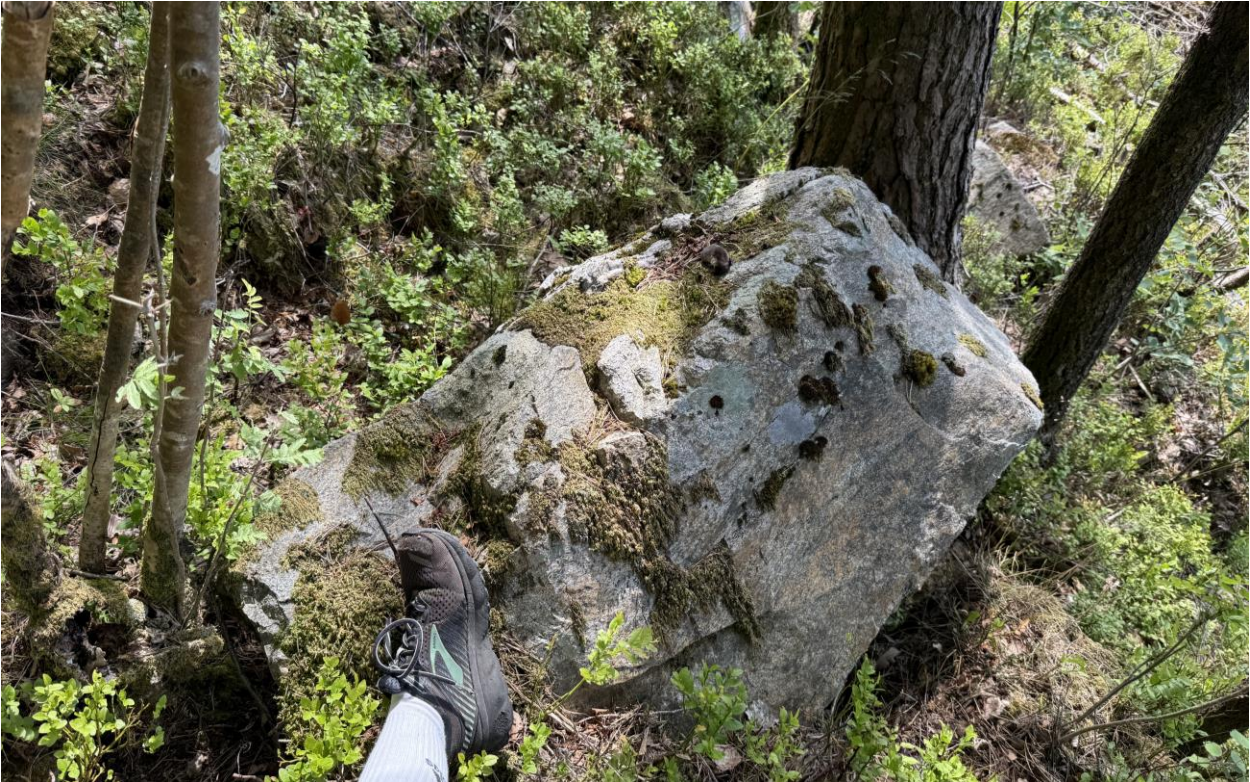
Bilde 7. Blokk i terrenget i påvirkningsområdet. Antatt steinsprangblokk.

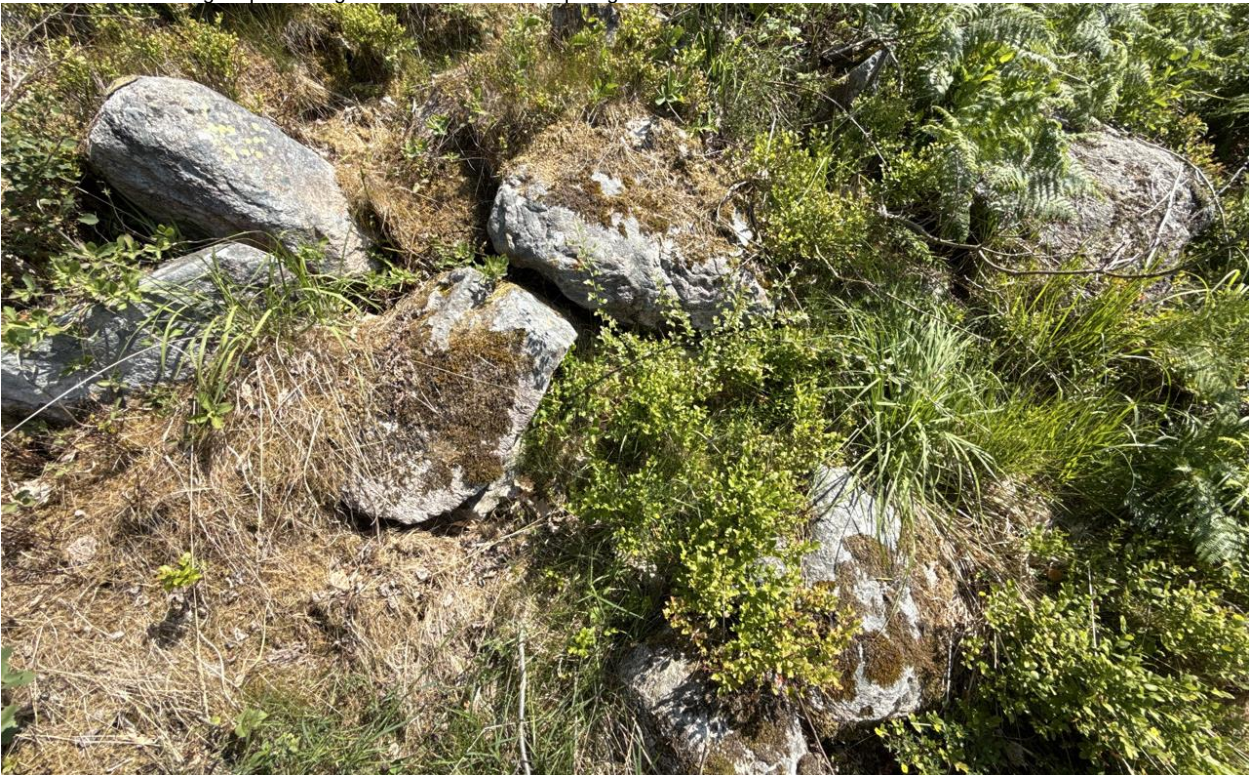
Bilde 8. Blokker av ukjent opphav i skråning bak eiendom. Trolig moreneblokker.
