| Oppdrag | Nummer og navn<br>20435 Etnedal – Skredfarekartlegging av<br>Brumoen, Lerkendal og Bruflat | Oppdragsleder<br>Andrea Taurisano |
| Dokument | Nummer<br>20435-01-1<br>Utført av<br>Andrea Taurisano | Dato<br>2020-12-10<br>Kontrollert av<br>Nils Arne K. Walberg og<br>Kristin Lome |

## Skredfarekartlegging i Etnedal kommune

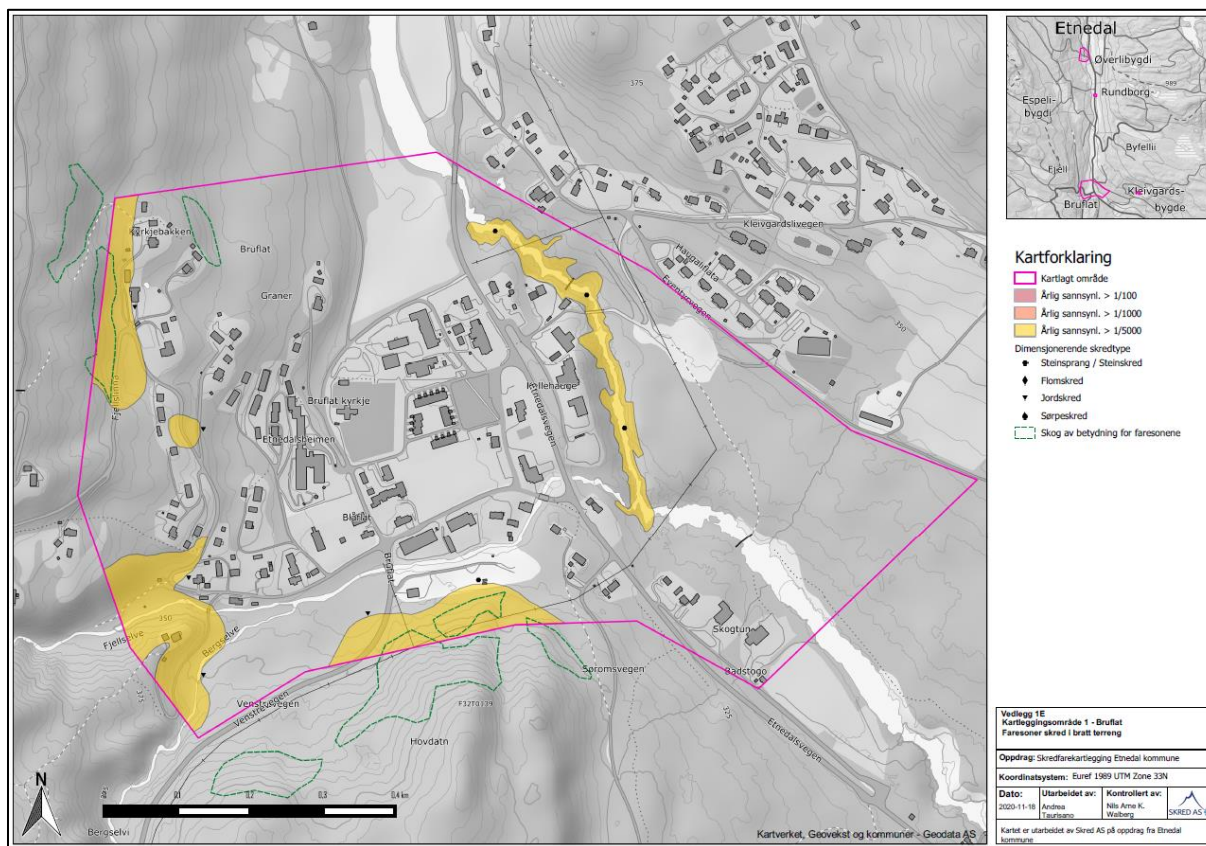
Figur 6: Faresoner for skred i kartleggingsområde 1 – Bruflat, inkl. polygoner for skog av betydning for skredfarevurderingen.

Faresonene under dagens vegetasjonsforhold er vist i *Figur 6* og Vedlegg 1E, mens faresoner under forutsetning av at skogen blir borte, er vist i Vedlegg 1F.

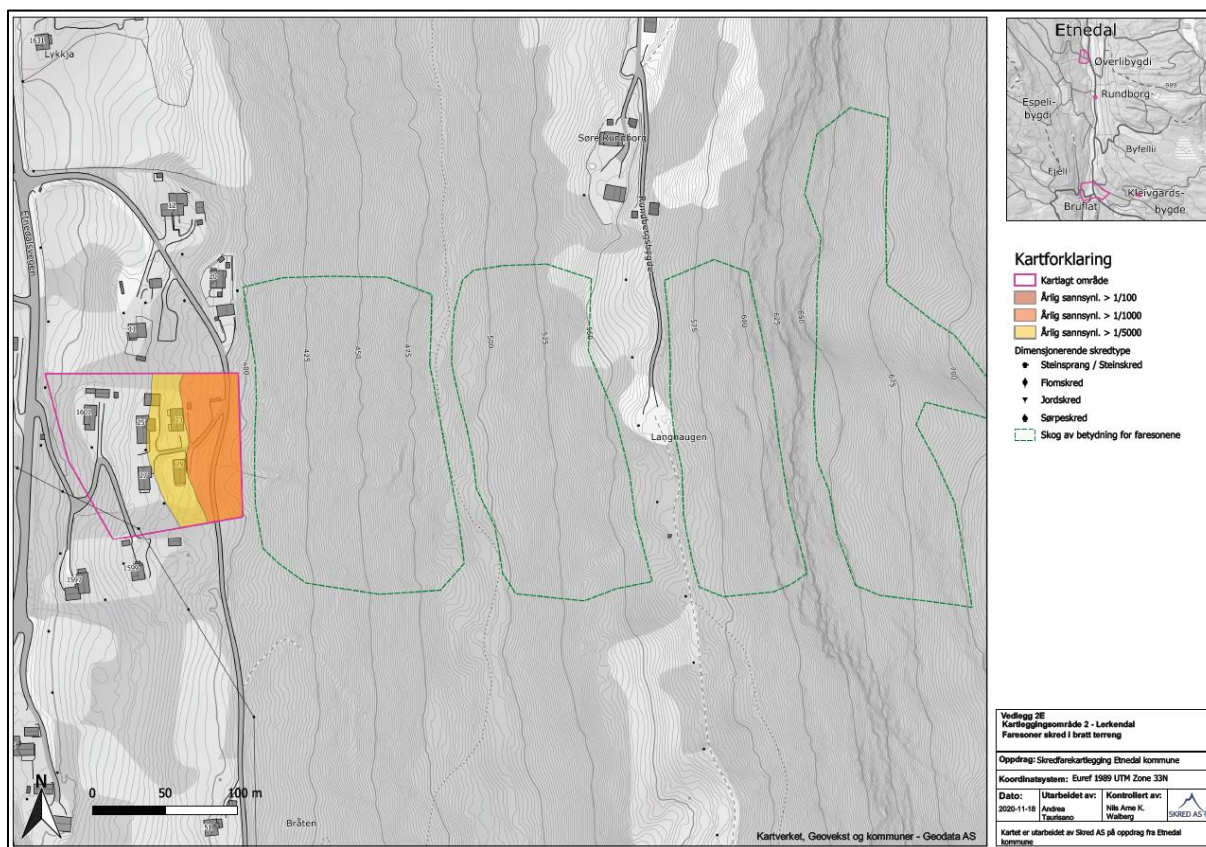
Figur 8: Faresoner for skred i kartleggingsområde 2 – Lerkendal.

Faresonene inkluderer muligheten for at tilgjengelige materialer i ravinene mobiliseres under en værissituasjon som gir stor nok vannføring. Et slikt scenario er i praksis mindre flomskred, dvs. krever ikke at det oppstår nye utglidninger i stedlige løsmasser.

Faresonene under dagens vegetasjonsforhold er vist i *Figur 8* og Vedlegg 2E, mens faresoner under forutsetning av at skogen blir borte, er vist i Vedlegg 2F.

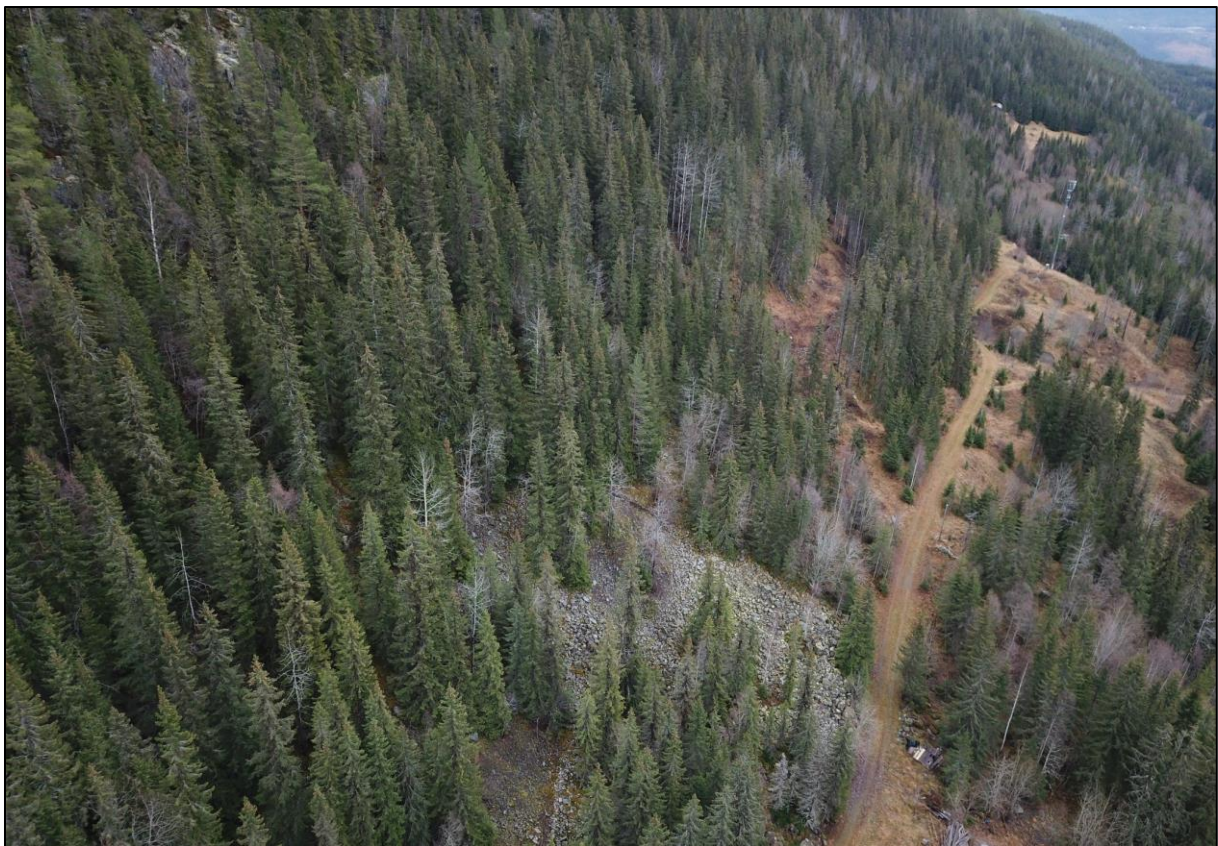
Figur 3. Steinur nedenfor skrentene i dalsiden over kartleggingsområdet, sett fra drone.

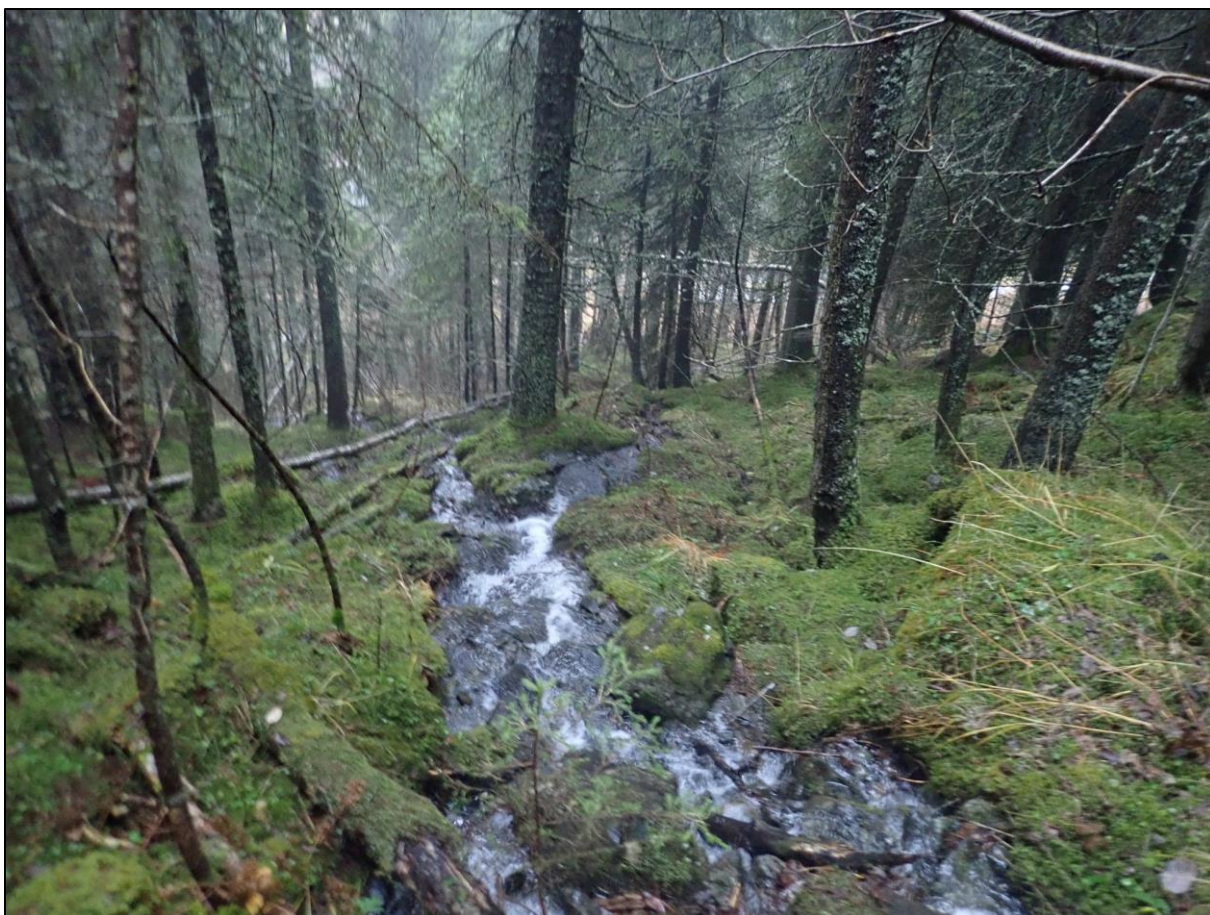
Figur 5. Bekk i den sørlige delen av dalsiden over kartleggingsområdet, som renner på fjell.

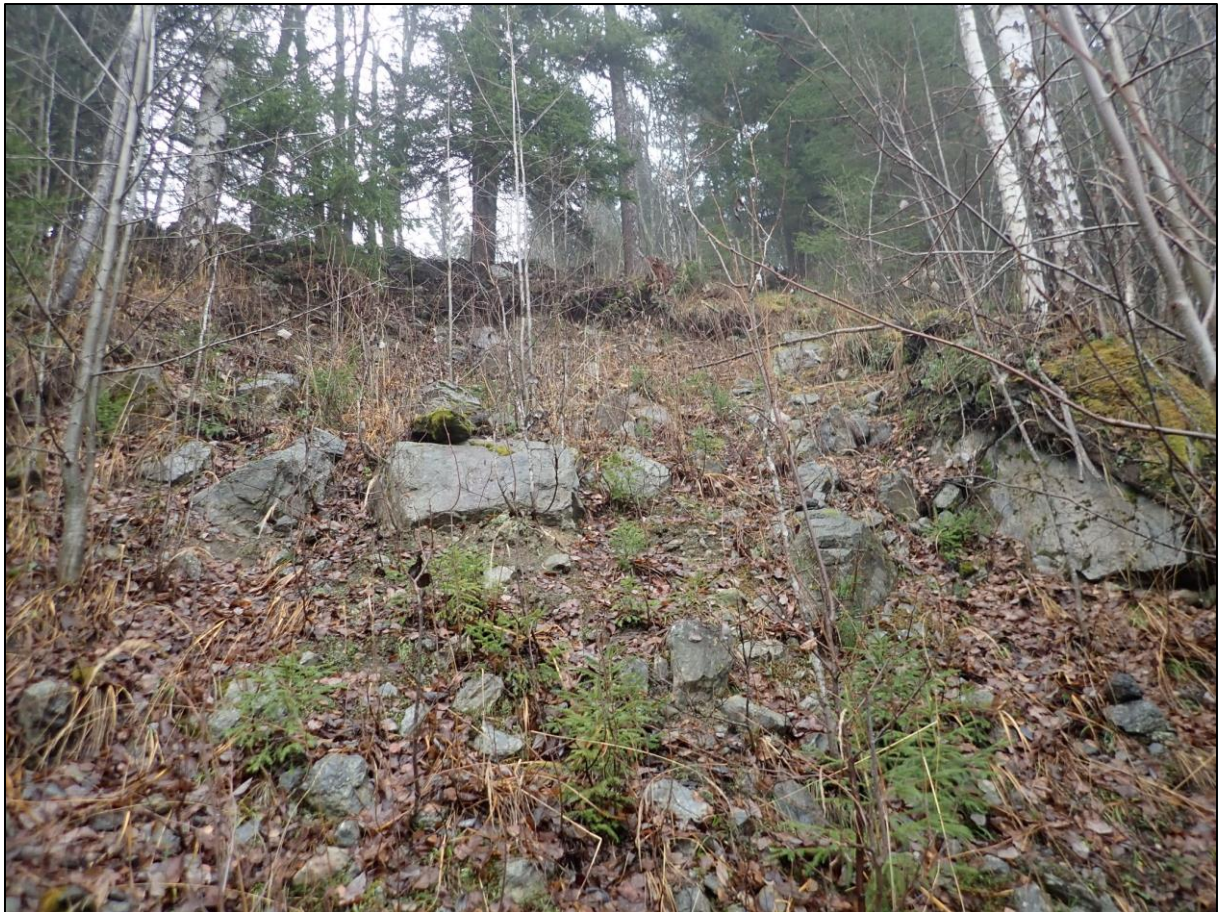
Figur 7. Mulig, bratt sår etter tidligere utglidning i dalsiden over kartleggingsområdet.

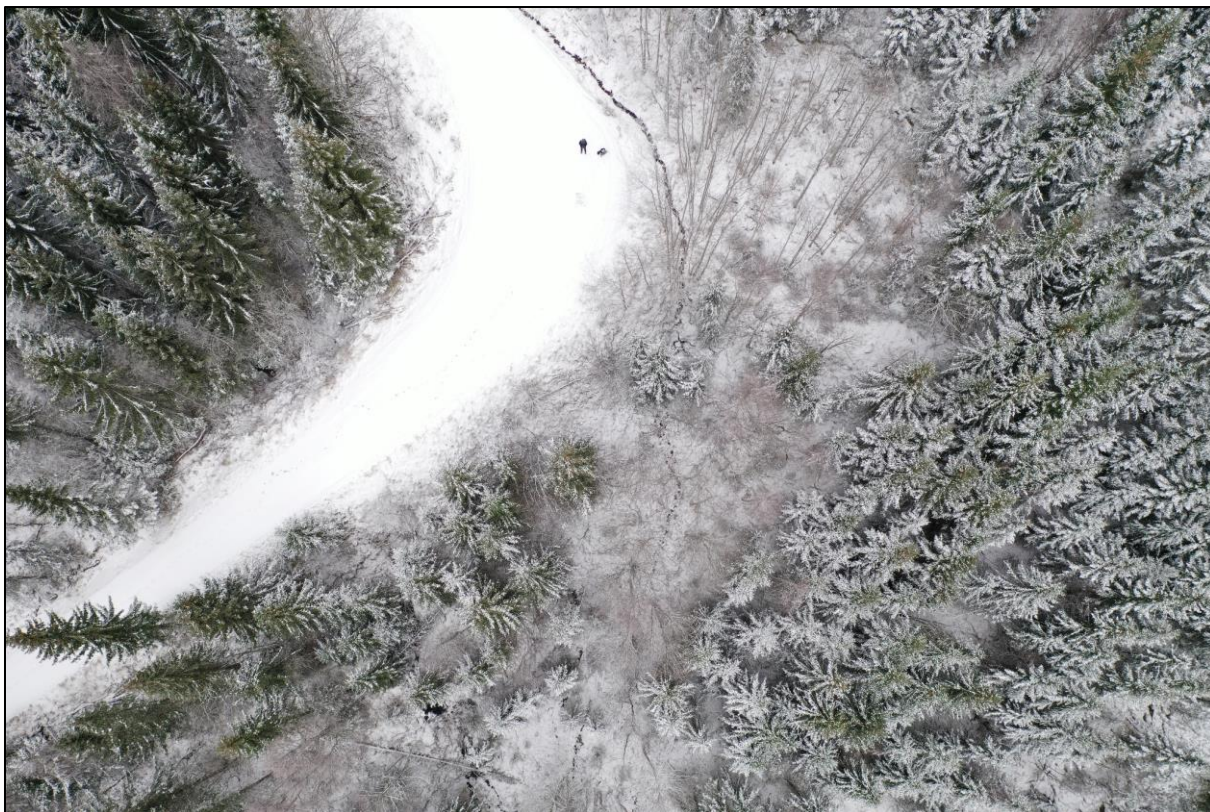
Figur 3. Svingen i skogveien ovenfor Bråten, på 470 moh., sett fra drone. Overflatevann fra veigrøfta ovenfor vegen forlater der veien og renner videre i forsenket terrenng mellom Bråten og Flogeim.

Eventuelt overflatevann som fra forsenkningen rett vest for Fløgeim måtte begynne å renne langs skogsvegen ned mot Bråten, kan skape utfordringer ved Bråten. Beboere på Bråten bekreftet under befaringen at dette skjedde, dog uten skader, for noen få år siden. For å redusere sannsynligheten for dette er det viktig at man ved den første hårnålsvingen ovenfor Bråten (dvs. NØ for Bråten, på 426 moh.) sikrer god vannavrenning nedover i fjellsiden, både langs østsiden av veien og gjennom det lille røret under veien i svingen.

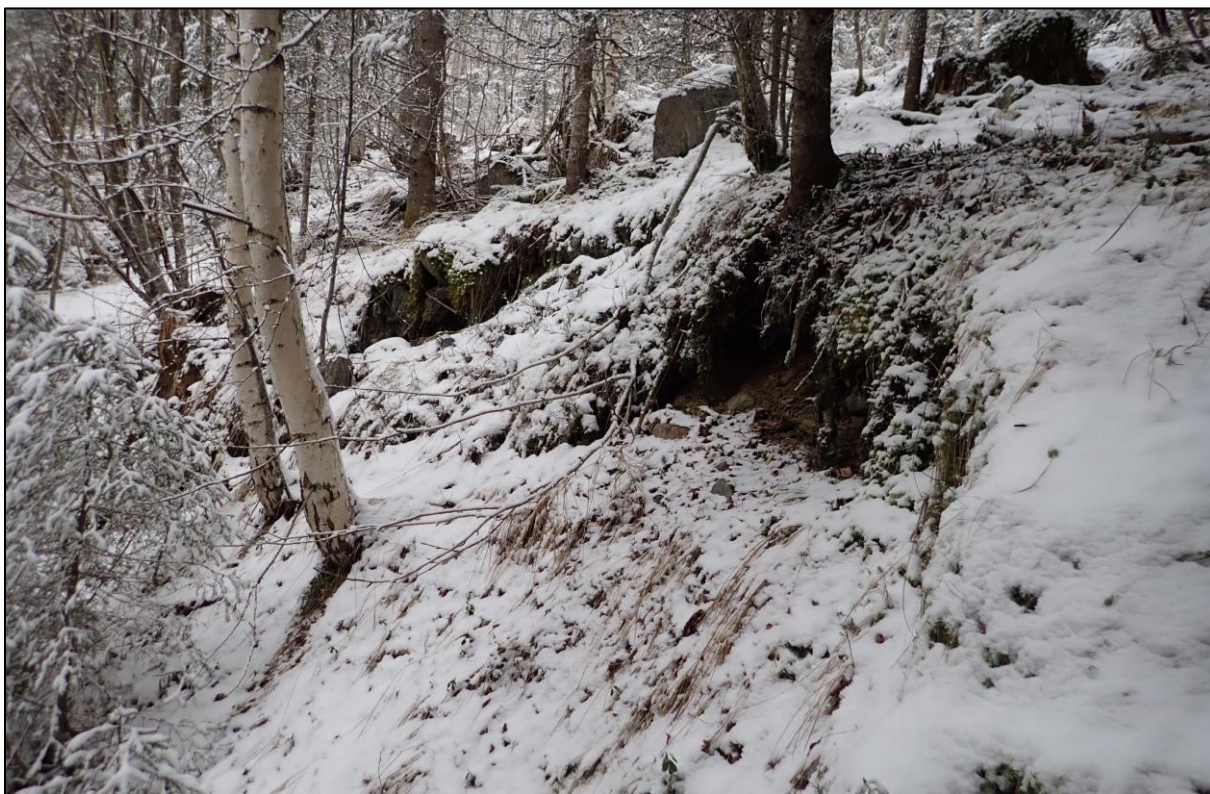
Figur 4. Liten utglidning i forsenkningen like vest for Flogeim.

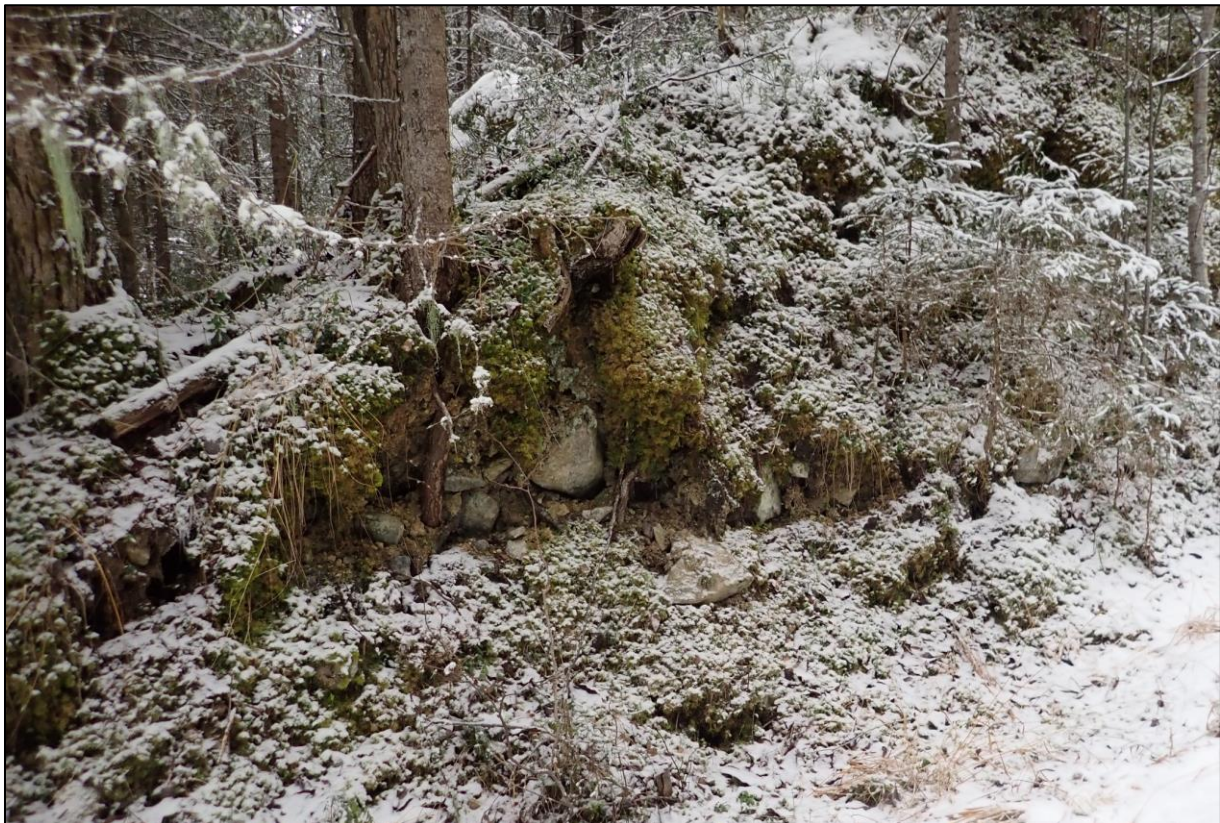
Figur 6. Løsmasser eksponert i en liten skjæring i konveks terrengformasjon rett ovenfor Bråten.
