# ► **Dammer Storevatnet**

Forprosjekt

Oppdragsnr.: 52102359 Dokumentnr.: R007 Versjon: J05 Dato: 2024-05-14

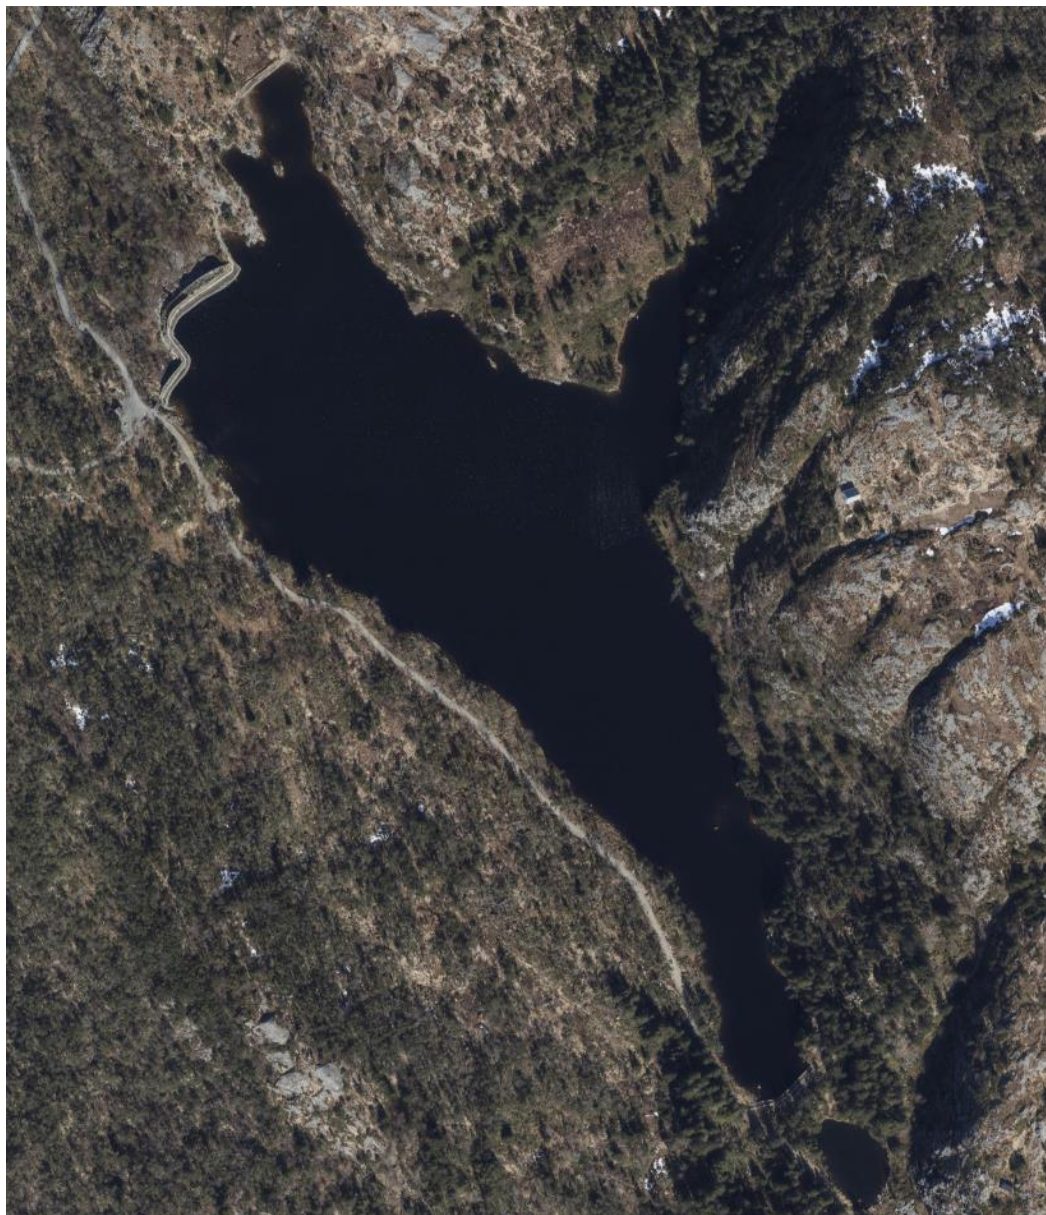
*Figur 5-1 Flyfoto av vannet før nedtapping*

Alternativ A vil i stor grad beholde landskapet rundt vannet som det har vært frem til senkingen av magasinet i 2023. De største naturinngrepene ved alternativ A er om en velger å bygge ny anleggsvei opp for å frakte betong.

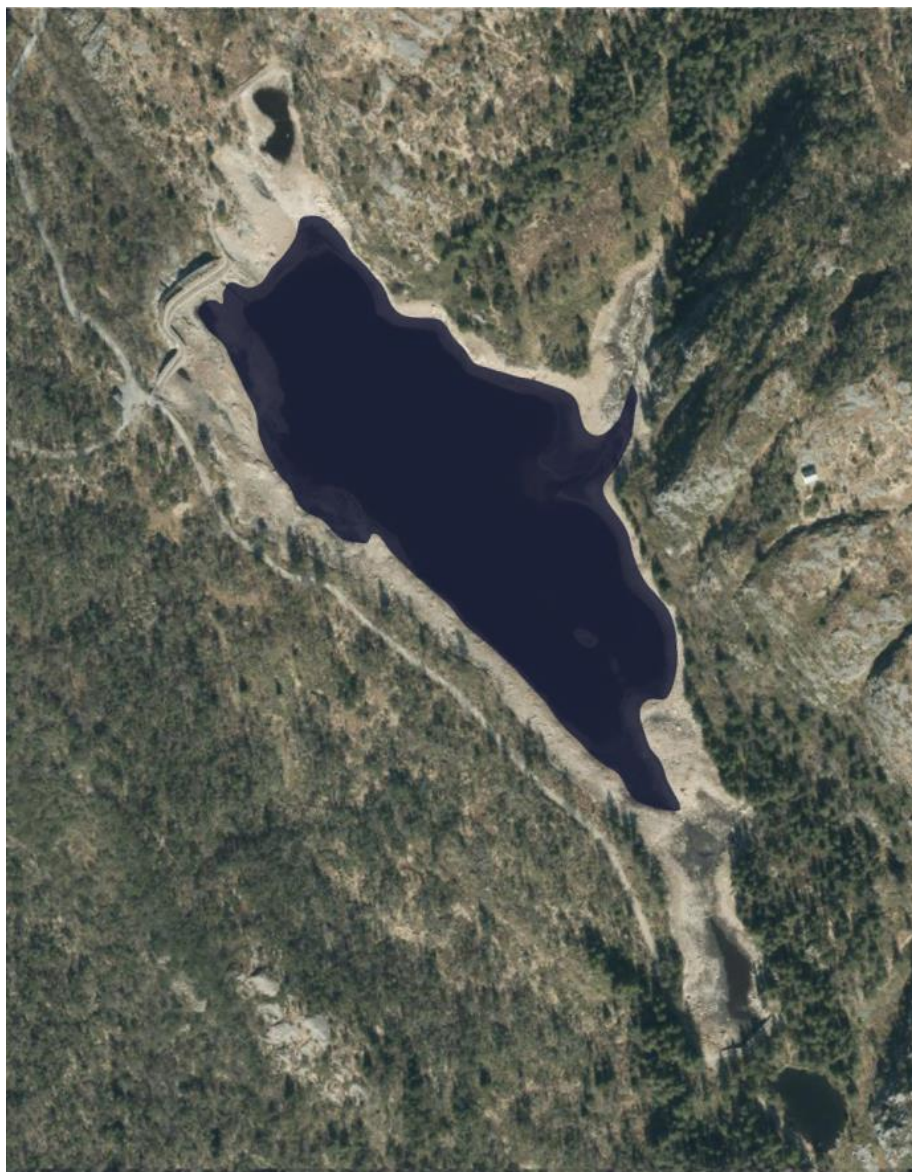
*Figur 5-3 Flyfoto med illustrasjon av omtrentlig størrelse på vannet med 4 meter senking av vannstanden*

Bildene under viser flyfoto av situasjonen slik den er i dag med nedtappet magasin ca. 5,5 m under HRV, samt et flyfoto hvor det er illustrert omtrent hvor vannstanden vil etablere seg ved 4 meter senking av HRV.

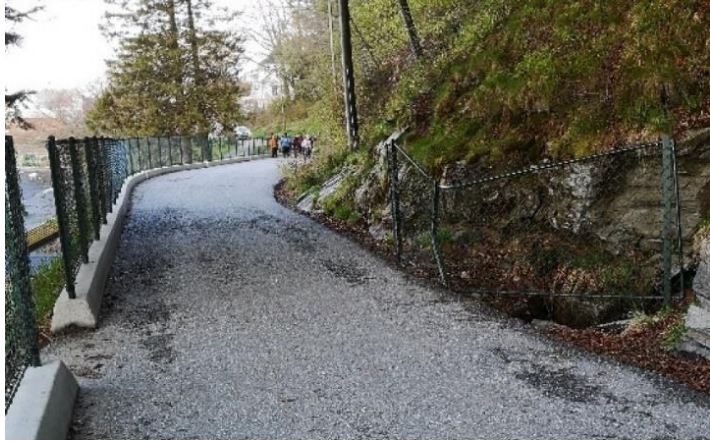
| Punkt | Beskrivelse av situasjon | Beskrivelse av tiltak | Kostnad, omfang og prioritet |
|---|---|---|---|
| 1 | Kisteveit. Etter tidligere erfaringer fra kjøring med tunge kjøretøy vurderes bæreevnen som ok. Vegen er smal forbi og det er skade på gjerde på oppsiden av vegen. | Kisteveiten bør kontrolleres jevnlig for å sikre at den holder. Kan markeres med skilt for å hindre kjøring for tett på vegkanten. | Kostnad: 10 000 kr til 15 000 kr.<br>Omfang: Lite<br>Prioritet: Lav |

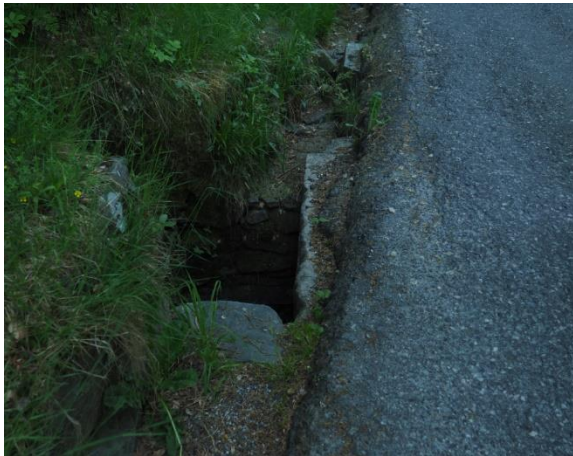
| Punkt | Beskrivelse av situasjon | Beskrivelse av tiltak | Kostnad, omfang og prioritet |
|---|---|---|---|
| 2 | Kisteveit. Etter tidligere erfaringer fra kjøring med tunge kjøretøy vurderes bæreevnen som ok. Mangler gjerde/rekkverk på oppsiden av vegen. | Kisteveiten bør kontrolleres jevnlig for å sikre at den holder. Kan markeres med skilt for å hindre kjøring for tett på vegkanten. Gjerde er ikke nødvendig mht. tungtrafikk. | Kostnad: 10 000 kr til 15 000 kr<br>Omfang: Lite<br>Prioritet: Lav |

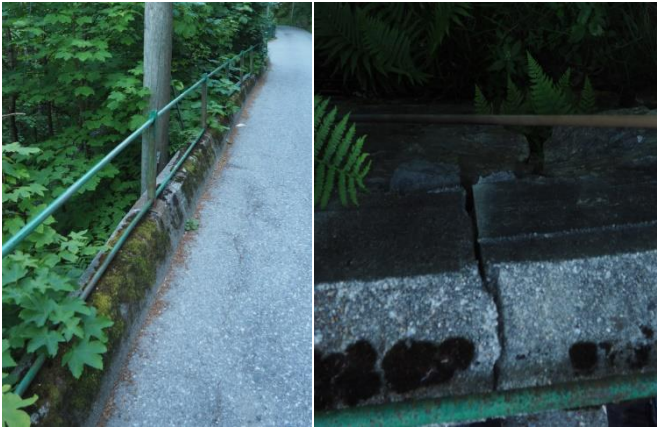
| 3 | <p>Vegen har langsgående setningsskader. Betongkant på nedsiden av vegen henger ut over natursteinsmuren som vegen er bygget på.</p> | <p>Her er det to alternative tiltak:</p> <p>1: Rehabiliterer muren. Vegen stenges i en lengre periode mens muren rehabiliteres.</p> <p>2: Vegen forsterkes. Asfalten freses, vegen rettes ut, legges geonett og ny asfaltering. Dette alternativet anbefales.</p> | <p>Prioritet: Høy</p> <p>Alternativ 1:<br/>Kostnad: Høy<br/>Omfang: Stort</p> <p>Alternativ 2:<br/>Kostnad: 75 000 kr til 150 000 kr<br/>Omfang: Lite</p> |

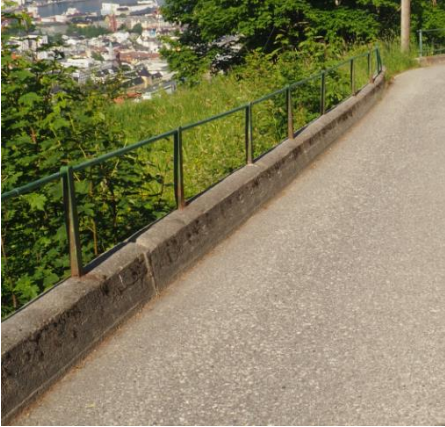
| 4 | <p>Vegen har langsgående setningsskader. Betongkant på nedsiden av vegen henger ut over natursteinsmuren som vegen er bygget på.</p> | <p>Her er det to alternative tiltak:</p> <p>1: Rehabiliterer muren. Vegen stenges i en lengre periode mens muren rehabiliteres.</p> <p>2: Vegen forsterkes. Asfalten freses, vegen rettes ut, legges geonett og reasfalteres. Dette alternativet anbefales.</p> | <p>Prioritet: Høy</p> <p>Alternativ 1:<br/>Kostnad: Høy<br/>Omfang: Stort</p> <p>Alternativ 2:<br/>Kostnad: 75 000 kr til 150 000 kr<br/>Omfang: Lite</p> |

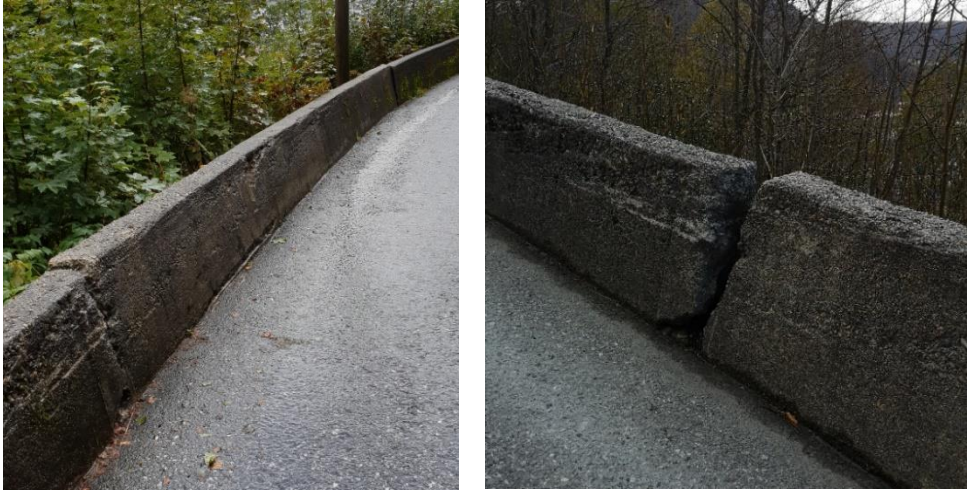
| 5 | Betongkant langs vegen i yttersving har sprukket på to punkter. | Monterer stålbeslag over sprekken i muren. Gjennomgående bolter. | Kostnad: 20 000 kr til 30 000 kr<br>Omfang: Lite<br>Prioritet: Høy |

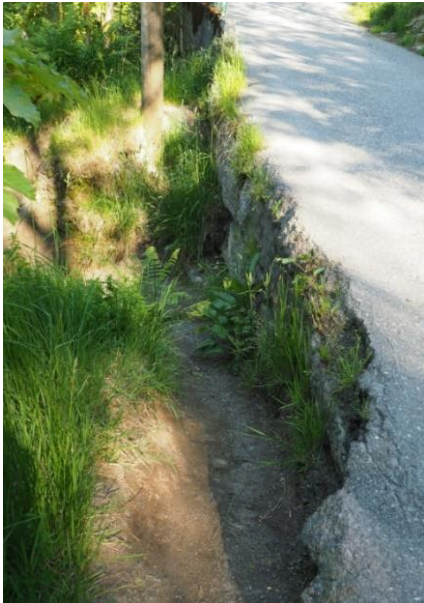
| 6 | Vegkant har fått skader av snarveg/sti for gående. | Støpe betongrappo/trapp som gir en kantforsterkning på muren. Ikke plass til videreføring av gjerde og betongkant.<br>Før dette tiltaket gjennomføres bør det gjøre en estetisk vurdering. | Kostnad: 75 000 kr til 150 000 kr<br>Omfang: Lite<br>Prioritet: Lav |

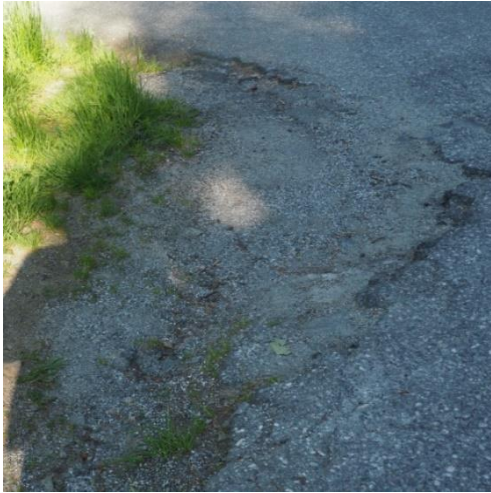
| 7 | Asfaltdekket har sprukket opp i innersving. | Vegen jevnes ut, gruses og asfalteres i innersving | Kostnad: 50 000 kr til 75 000 kr<br>Omfang: Lite<br>Prioritet: Middels |

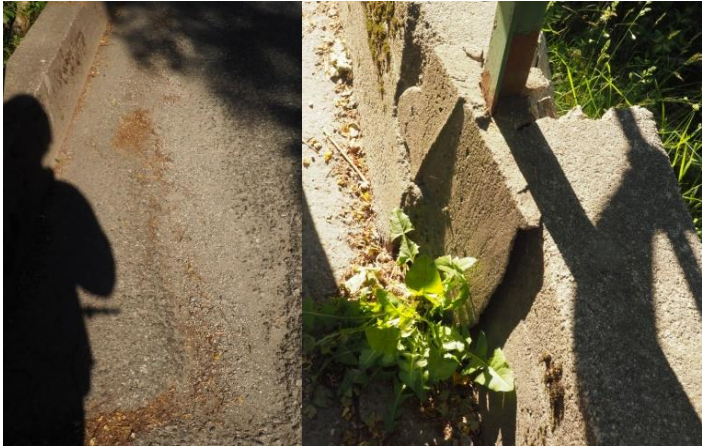
| 8 | Vegen har setningsskader og betongkant har sprukket. | Vegen forsterkes. Asfalten freses, vegen rettes ut, legges geonett og reasfalteres. | Kostnad: 75 000 kr til 150 000 kr<br>Omfang: Lite<br>Prioritet: Høy |

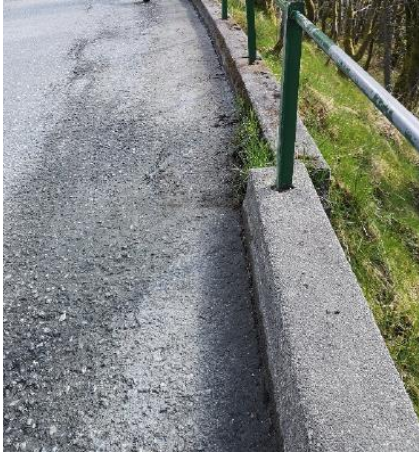
| 9 | Vegen har setningsskader og betongkant har sprukket. | Vegen forsterkes. Asfalten freses, vegen rettes ut, legges geonett og reasfalteres. | Kostnad: 75 000 kr til 150 000 kr<br>Omfang: Lite<br>Prioritet: Høy |

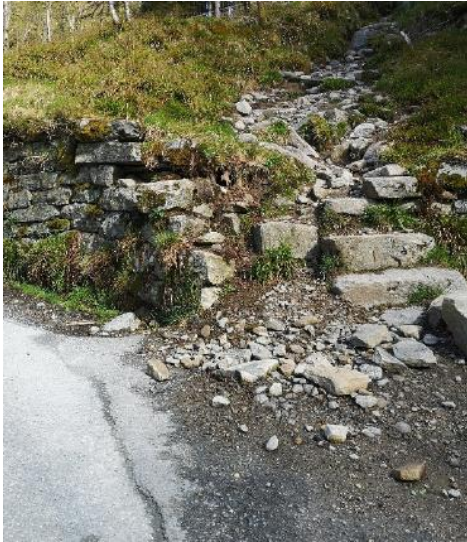
| 11 | Smal veg gjennom en krapp sving. Lastebiler kommer seg forbi her i dag. | Det er ikke behov for tiltak på dette punktet. | |

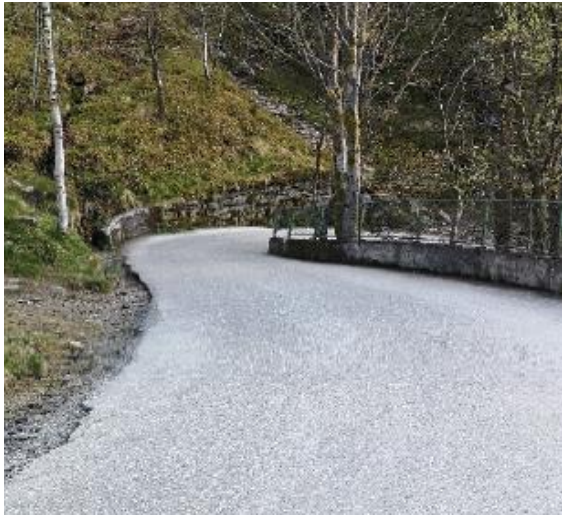
| 12 | Smalt parti gjennom krapp sving over en bro. Lastebiler kommer seg forbi her i dag.<br><br>Like etter bro er det trerekkverk på nedsiden av vegen. Utforkjøringsfaren antas som liten. | Det er ikke behov for tiltak på dette punktet. | |

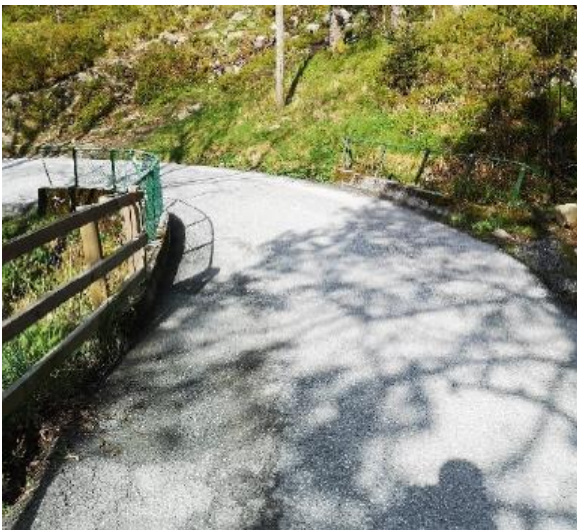
| 13a | Vegen har blitt forsterket i 2017, men asfalten har begynt å knekke av langs kanten. | Det er ikke behov for tiltak på dette punktet. | |

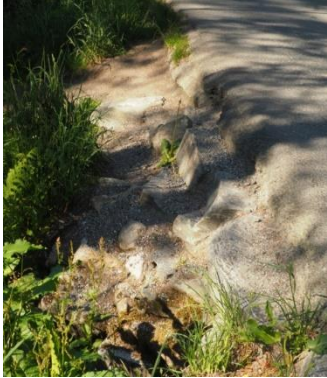
| 13b | Kisteveit. Etter tidligere erfaringer fra kjøring med tunge kjøretøy vurderes bæreevnen som ok. Det er vasket ut litt masser. | Kisteveiten bør kontrolleres jevnlig for å sikre at den holder. Bør forbedres med en stripe asfaltmasse langs kanten. | Kostnad: 30 000 kr til 50 000 kr<br>Omfang: Lav<br>Prioritet: Middels |

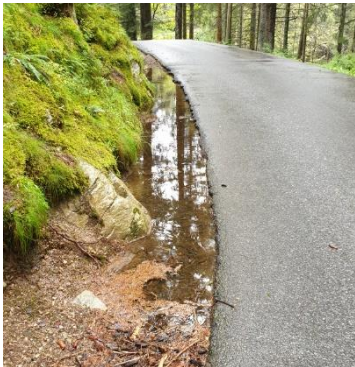
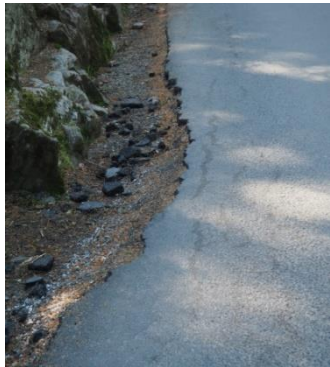
| 13c | Asfalt på vegkanten sprekker opp. Ligger en del asfaltbiter i grøften. Gjelder på flere steder langs vegen i det øvre partiet. | Grøften renskes og ny asfalt legges i innersvingen. | Kostnad: 15 000 kr til 25 000 kr<br>Omfang: Lite<br>Prioritet: Middels |

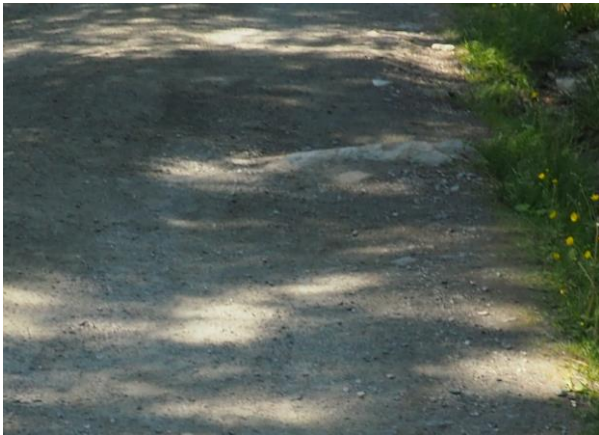
| Punkt | Beskrivelse av situasjon | Beskrivelse av tiltak | Kostnad, omfang og prioritet |
|---|---|---|---|
| Flere steder | Grøfter med utvasking av veg. | Grøfterensk og forsterking av vegkanten må vurderes for hele strekningen. | Kostnad: 20 000 kr til 25 000 kr<br>Omfang: Middels<br>Prioritet: Høy |

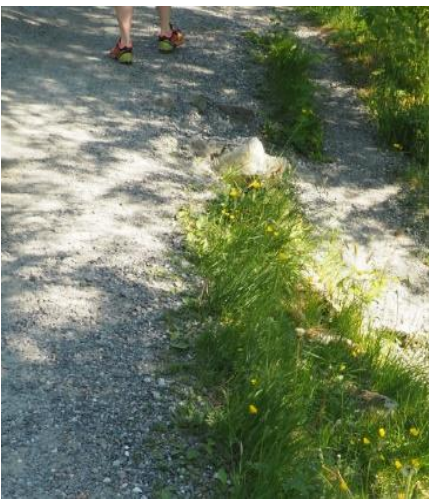
| 14 | Ikke vurdert dette som et kritisk punkt på befaring, men BK har kommentert «en forskyving for øvre steinskift i mur, med mulig behov for kantforsterkning». | | |

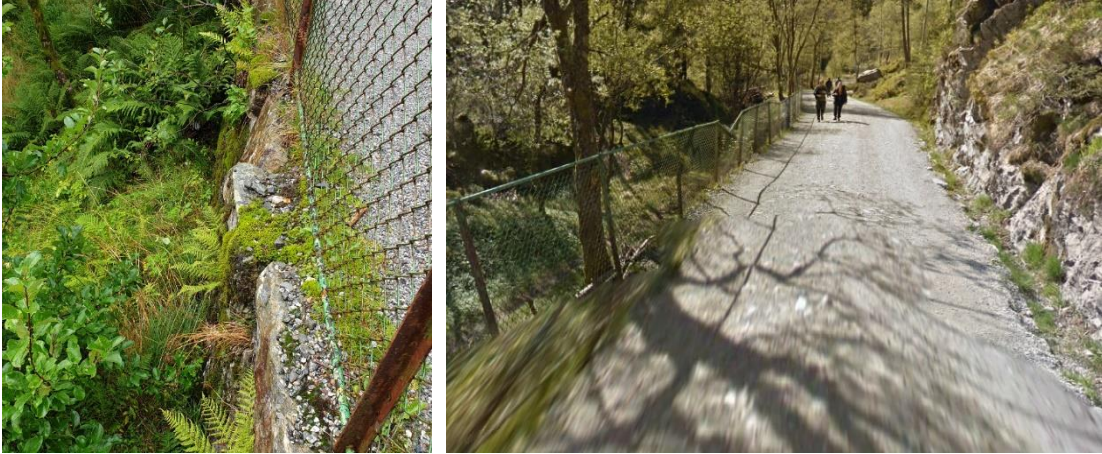
| 15 | Krappe svinger i bakke. Grusdekket er slites fort og det må ofte fylles på med ny grus. Med mye tungtrafikk vil dette slites enda mer og bli et mulig problem. | Vegen kan midlertidig asfalteres gjennom svingene. Mengde ca. 350 m <sup>2</sup> for hele strekket. Kan bli stilt krav om å fjerne asfalt etter anleggsperioden er over. | Kostnad: 200 000 kr til 300 000 kr<br>Omfang: Middels<br>Prioritet: Høy |

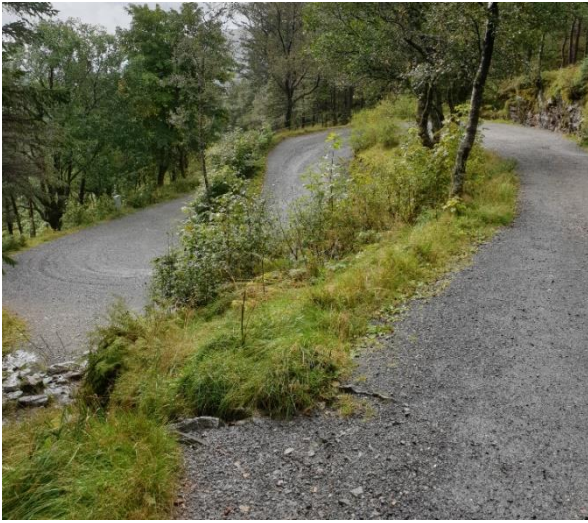
| 16 | Vegkanten er slitt som følge av sti/snarveg for gående som kommer inn fra siden. | Det bør bygges en mur for å holde vegen intakt, og helst legge til rette for at gående kan bruke stien uten å slite på vegkanten. | Kostnad: 60 000 kr til 110 000 kr<br>Omfang: Lite<br>Prioritet: Middels |

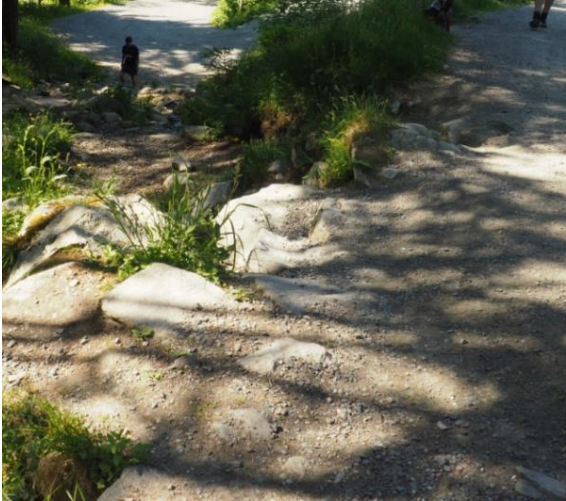
| 17 | Smalt parti i forkant av u-sving. Usikker styrke på mur på venstre side. | Alternativt kan vegen utvides ved å ta vekk fjell på høyre side av vegen. Dette vil minske belastningen på muren | Kostnad: 130 000 kr til 200 000 kr<br>Omfang: Middels<br>Prioritet: Middels |

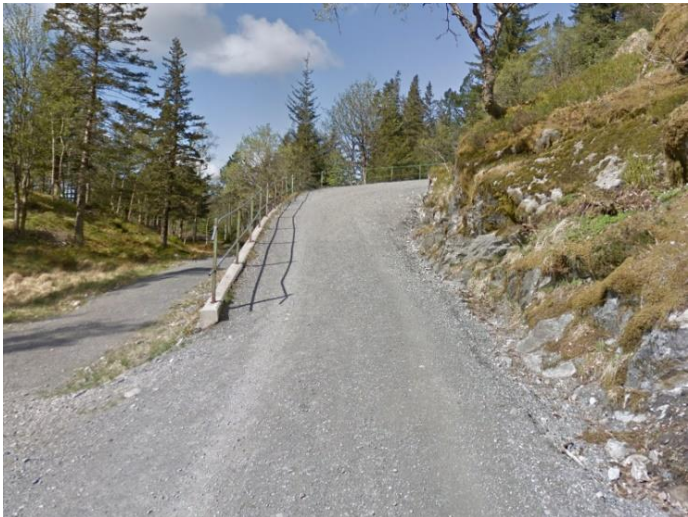
| 18 | <p>Smal u-sving i bratt bakke. Grusdekket er slites fort og det må ofte fylles på med ny grus. Med mye tungtrafikk vil dette slites enda mer og bli et mulig problem.</p> | <p>Veg kan forsterkes med asfaltdekke gjennom svingen. Mengde ca. 200 m<sup>2</sup>. Kan bli stilt krav om å fjerne asfalt etter anleggsperioden er over.</p> <p>I tillegg kan det fjernes masser fra vegen i svingen og øvre del av svingen for å få et større tverrfall og en mindre brå overgang.</p> | <p>Kostnad: 150 000 kr til 185 000 kr<br/>Omfang: Middels<br/>Prioritet: Høy</p> |

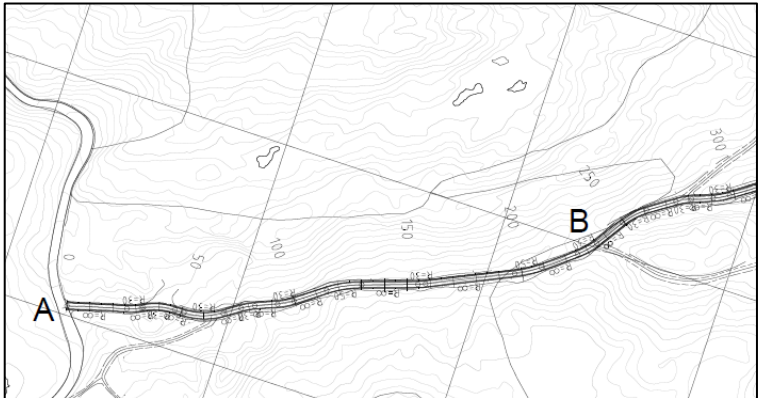
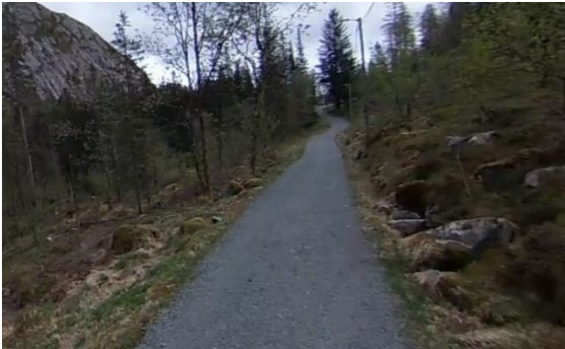
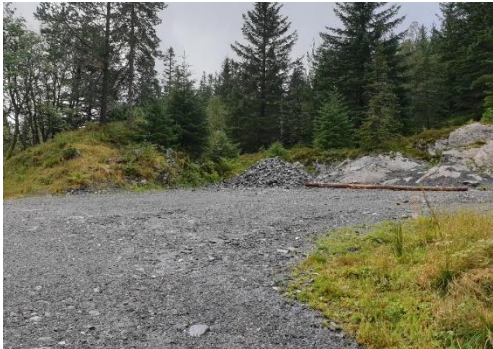
| Strekning | Beskrivelse av strekning | Tiltak | Kostnad og kompleksitet |
|---|---|---|---|
| A – B | <p>Lengde ca. 230 meter.</p> <p>Her er det etablert en smal grusveg/lysløype. Styrken på denne vegen er ikke kjent, både med tanke på styrke til vegkroppen og hvilke masser vegen ligger på.</p> <p>I starten av delstrekningen er det en større plass som kan nyttes som oppstillingsplass for betongbiler.</p> <p>Langs vegen går det en strømkabel i luftspenn som er begrensende på høyde på en kortere strekning.</p> | <p>Styrken på vegen må sannsynligvis forbedres.</p> <p>Det må påberegnes breddeutvidelse/kantforsterking.</p> <p>Strømkabel i luftspenn må flyttes/heves.</p> | <p>Kostnad: 250 000 kr til 300 000 kr</p> <p>Kompleksitet: Enkel</p> |

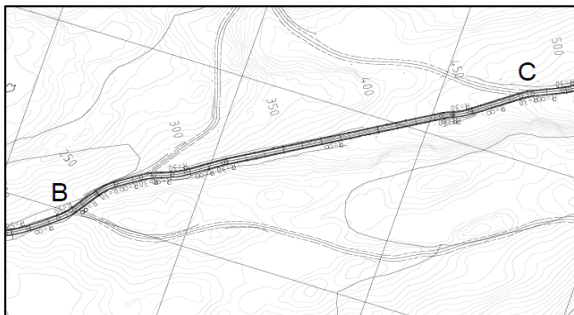
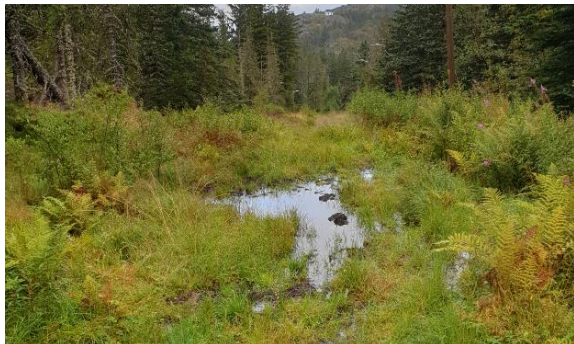
| <p>B – C</p> | <p>Lengde ca. 250 meter.</p> <p>Nesten hele denne strekningen går i et dalsøkk med myr i dalbunnen, hvor det er etablert en skogsveg/lysløype.</p> <p>Terrengformene kan tyde på at myren er dyp. Mye overflatevann renner gjennom dalsøkket. Myren er bløt.</p> | <p>Det må bygges om en kjøresterk veg som også fungerer i svake/våte perioder.</p> <p>Det er knyttet usikkerhet til hvor dyp myren er og hvor mye masser som må fjernes og tilføres.</p> <p>Må påberegne utstrakt bruk av geonett og geoduk. Metoden er å fjerne masser fra toppen av myren, legge ut steinpute i geotekstil, legge ut et lag geonett i toppen og legge pukk på toppen. Ingen bonitering er utført, derfor er denne strekningen veldig usikker. Det bør utføres en prøvegraving før endelig trasévalg tas.</p> | <p>Kostnad: 750 000 kr til 1 120 000 kr</p> <p>Kompleksitet: Høy og usikker</p> |

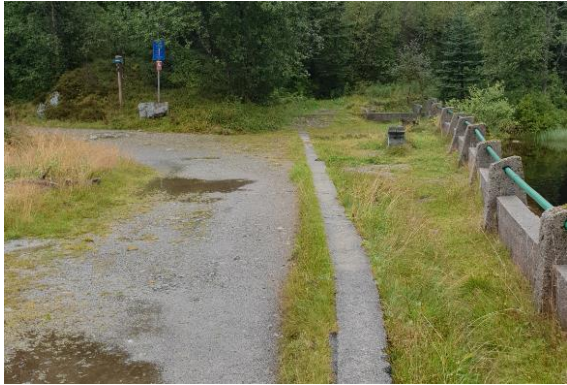
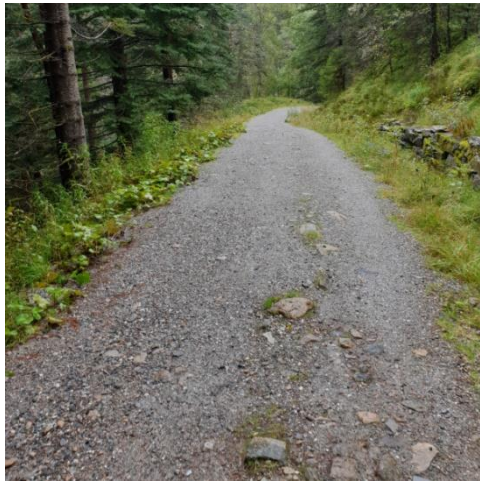
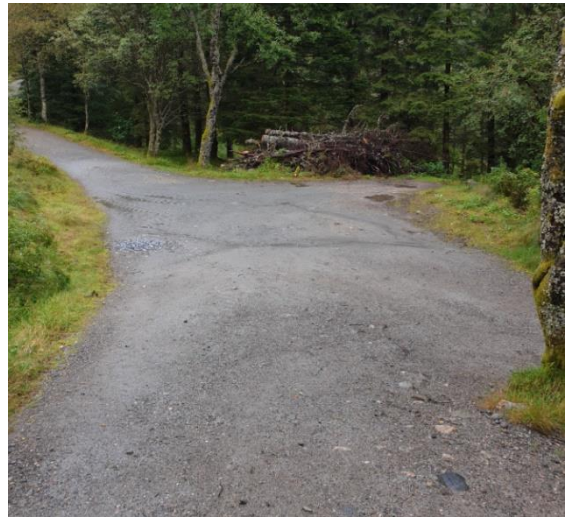
| <p>E – F</p> | <p>Denne strekningen sørger for tilkomst til toppen av demningen, og videre ned til området hvor ny fangdam skal bygges.</p> <p>Det må bygges ny veg fra riggområdet og opp til eksisterende turveg til Storediket.</p> <p>Eksisterende turveg er smal, og det er en del steiner som stikker opp av vegen. Vernestatus på denne vegen er ikke kjent.</p> | <p>Den eksisterende turvegen må utvides og det bør legges ut mer grus.</p> <p>Tilkomsten fra den nye vegen gjør at bilene må rygge opp mot demningen. Dette er ikke en anbefalt løsning. Da bør trafikken kjøre ca. 170 meter ned turvegen og snu i vendehammeren som er bygget der. Dermed bør eksisterende veg oppgraderes for hele dette stekket.</p> | <p>Kostnad: 750 000 kr til 1 000 000 kr</p> <p>Kompleksitet: Middels</p> |

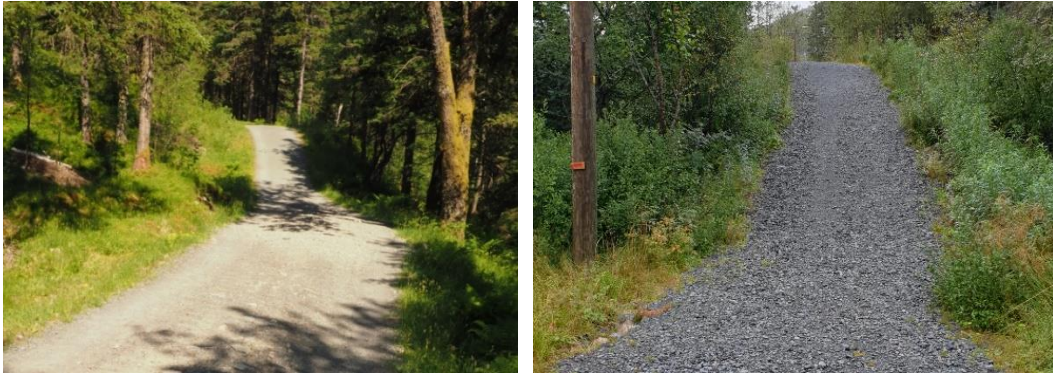
| Alternative traséer<br>Faset ut inntil videre. | | | |
|---|---|---|---|
| B – D<br>Alternativ<br>Strekning. | <p>Lengde ca. 500 meter.</p> <p>Denne strekningen går høyere i terrenget på en eksisterende smal grusveg med elementer som har kulturhistorisk verdi. Denne vegen fremstår som en veg med bedre bæreevne enn vegen som ligger i dalbunnen med tanke på grunnforhold.</p> <p>Siste del av strekningen til punkt D går gjennom 2 krappe svinger og ned en kort men bratt bakke. Denne er ikke fremkommelig for større kjøretøy.</p> <p>Alternativt kan den siste delen mot punkt D sløyfes og kobles mot «Alternativ strekning D – E».</p> | <p>Det er kun behov for mindre utbedringer i bredden på noen punkter.</p> <p>Siste del av strekningen til punkt D vil kreve store inngrep for å tilrettelegge for store kjøretøy. Den bratte bakken må slakes ut og begge svingene må utvides betydelig. Dette vurderes som et inngrep som er uforholdsmessig dyrt og vil bli et stort inngrep i terrenget.</p> | <p>Kostnad:<br/>15 000 000 kr til<br/>20 000 000 kr</p> <p>Kompleksitet: Høy</p> |

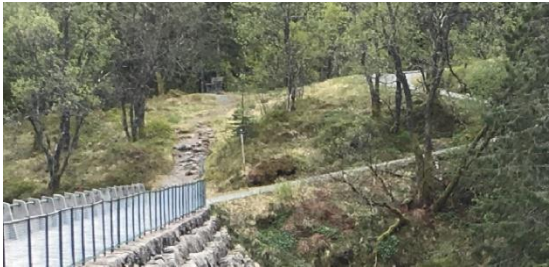
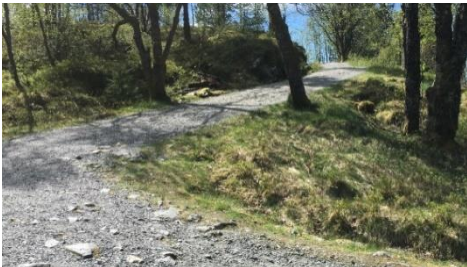
| D – E<br>Alternativ<br>Strekning. | <p>Lengde ca. 600 meter.</p> <p>Denne strekningen følger en eksisterende smal grusveg som ender opp på sørsiden av demningen.</p> <p>Vegen starter med en kort men bratt bakke. Denne bakken må slakes ut for at betongbiler skal kunne kjøre opp.</p> <p>Ved å benytte alternativ strekning B-D, vil det ikke være behov for å gjøre noe med denne bakken.</p> <p>Deretter fortsetter vegen i ca. 350 meter. Denne ligger høyt i terrenget på en eksisterende smal grusveg med elementer som har kulturhistorisk verdi.</p> <p>Etter denne delen svinger vegen seg bratt ned til demningen. Her slutter grusvegen og går over til å bli en smalere grussti, uten nok bredde til at lastebil kan kjøre ned.</p> <p>Riggområdet er planlagt på motsatt side av dammen enn slutt punktet på vegen. Det er ikke mulig å krysse over demningen med store kjøretøy.</p> | <p>Den bratte bakken kan slakes ut ved å fylle opp med masser i bunn av bakken.</p> <p>Denne neste delen må kun utbedres i bredden på de smaleste punktene.</p> <p>For å komme seg ned bakken til demningen med lastebil må det gjøres store og dyre inngrep som kan påvirke den kulturhistoriske verdien til vegen.</p> <p>Det er mulig å tappe ned vannet og lage en fylling i vannet på baksiden av dammen. Det er knyttet mye usikkerhet til denne løsningen, med både dybdeforhold og gjennomførbarhet. Det gjør at dette ikke er et alternativ som anbefales.</p> | <p>Kostnad:<br/>25 000 000 kr til<br/>30 000 000 kr</p> <p>Kompleksitet: Høy</p> |

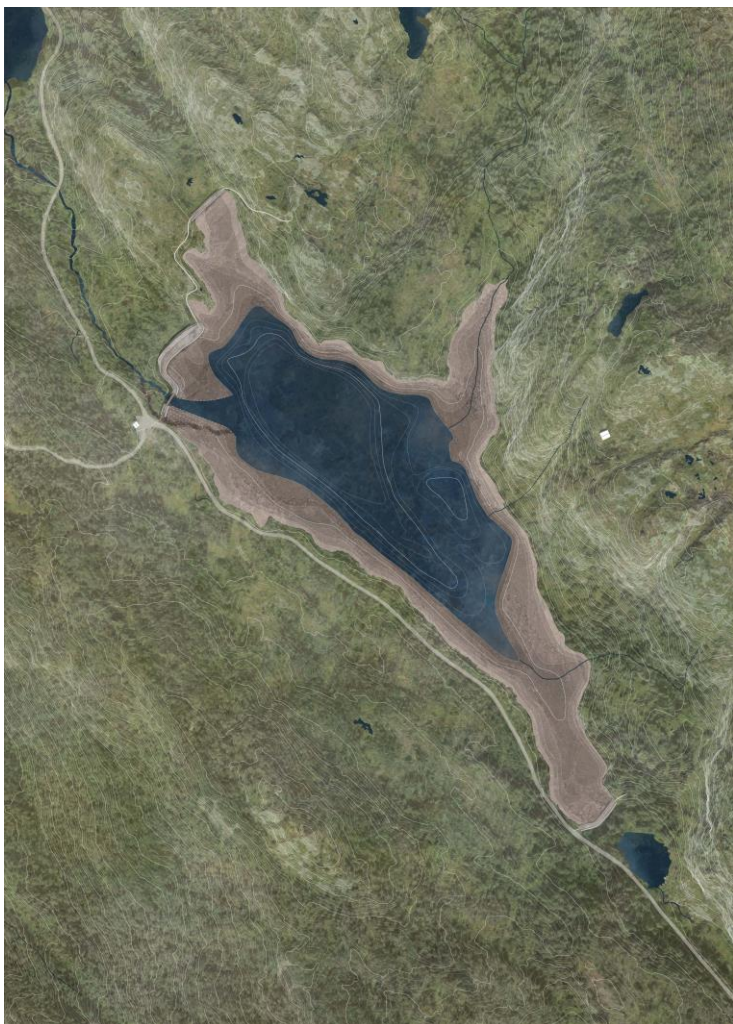
*Figur 4. Viser alternativ C.1 med 5 meter senking av vannstanden i Storevatnet, hvor utløpet er plassert der dagens utløp er. Grunnet usikkerhet knyttet til bunnforhold kan det bli behov for graving/sprenging for å etablere et utløp her.*

I dag er vannet ca. 11 meter dypt og avstanden fra Dam Storevatnet N til Dam Storevatnet S er ca. 580 meter. Alternativer som vurderes i denne rapporten innebærer i prinsippet å legge ned Storevatnet som vassdragsanlegg alternativ C.1 og C.2 i fra «Dammer Storevatnet Forprosjekt 2021». Ved en senking av vannstanden på 5 meter basert på eksisterende bunnkotekart vil vannets lengde bli redusert fra 580 meter til 360 meter. Mesteparten av vannet vil da bli ca. 6 meter dypt. De ulike alternativene for nedleggelse er: Ta bort del av Dam Storevatnet ved dagen utløp (C.1) eller fjerne deler av Dam Storevatnet ved dagen bunnappeløp (C.2).

Da de miljømessige påvirkningene vil være omtrent identiske for de to alternativene skilles det ikke mellom disse i de videre vurderingene, forutsatt at utløpsterskel/kanal/bekk utformes på en økologisk egnet måte. Imidlertid er det naturlig å anta at et utløpsarrangement som anlegges ved det opprinnelige utløpet til vannet alternativ C.2 (figur 3) vil gi et mindre inngrep i naturen enn det alternativ C.1 (figur 4) vil gjøre. Årsaken er større usikkerhet knyttet til bunnforhold ved dagens utløp (C.1), hvilket kan lede til behov for graving/sprenging for å etablere et utløp her i forhold til å etablere ved dagens bunnappeløp (C.2). I tillegg er det estimert at alternativ C.2 har den laveste kostnaden.

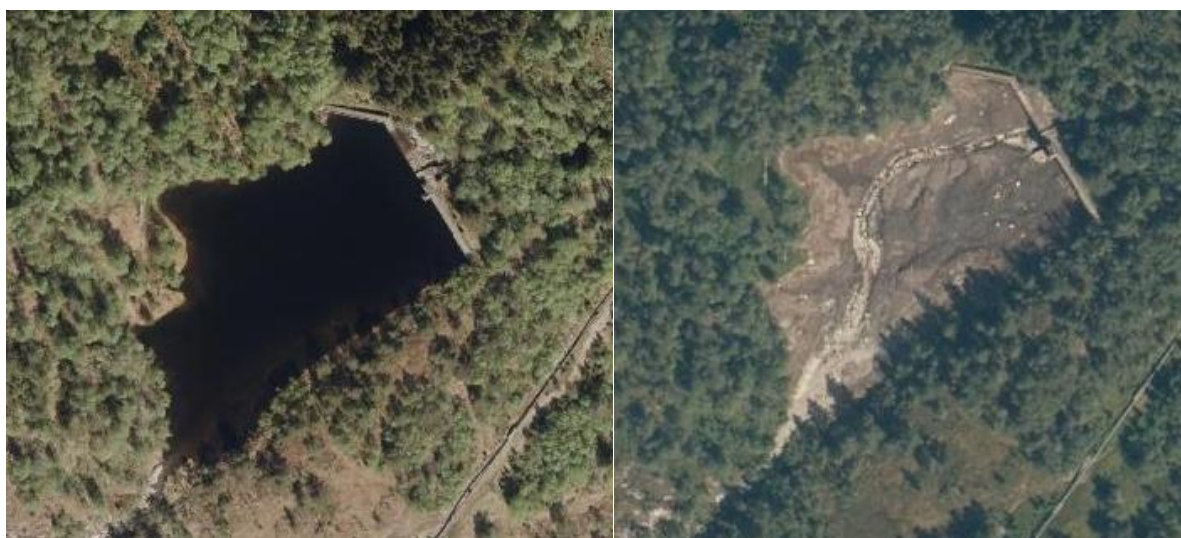
Figur 7. Viser utklippsbilde fra (Finn.no, 2021). Solhaug reguleringsdam i Kvam kommune til venstre i 2017 og til høyre 2019. Dammen ble tømt for vann i 2018. Man ser på bildet at i 2019 er det reetablert vegetasjon på blottlagte løsmasser.

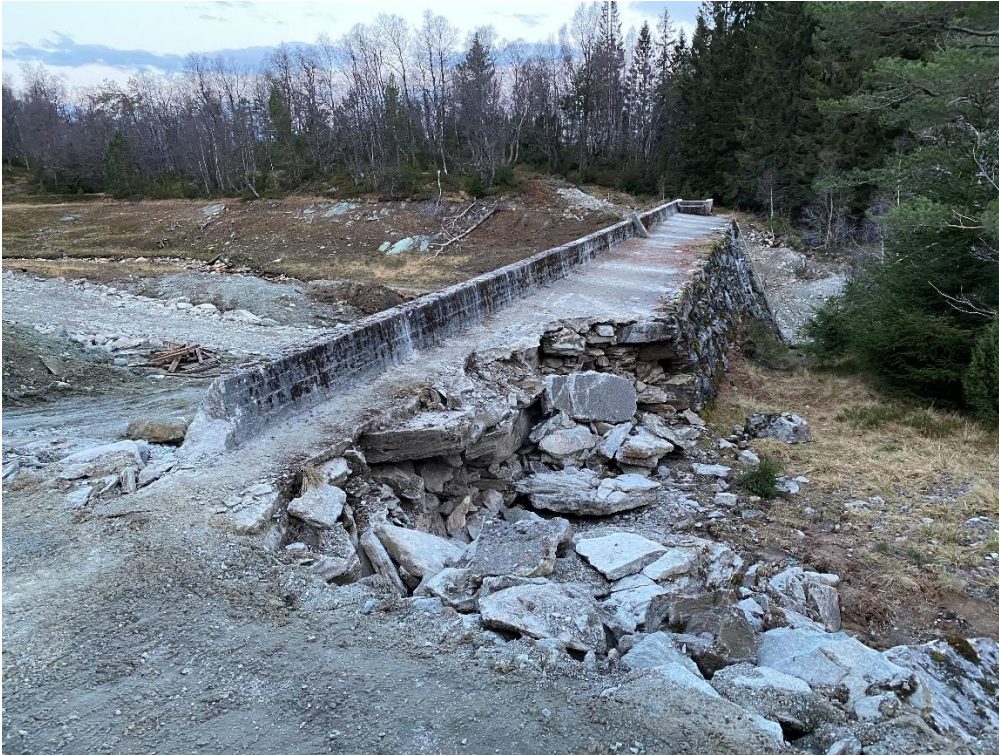
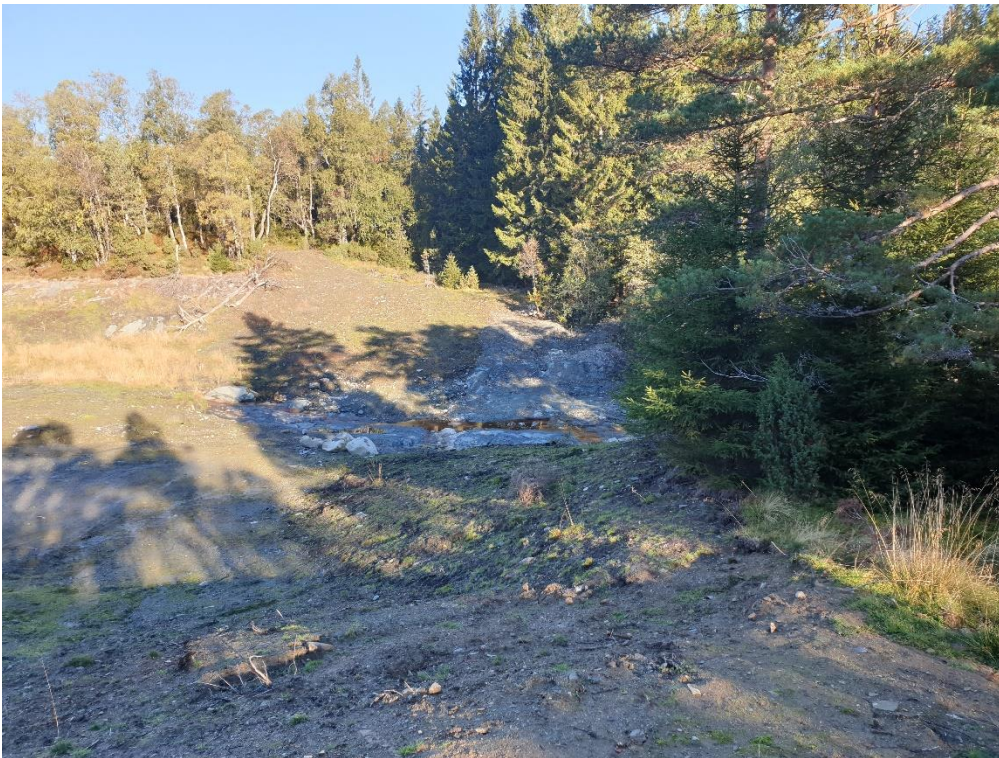
*Figur 8. Bildet øverst viser når Solhaug reguleringsdam rives i desember 2020, nederste bilde viser hvordan det ser ut etter at dammen har blitt revet. Foto: Norconsult Norge.*

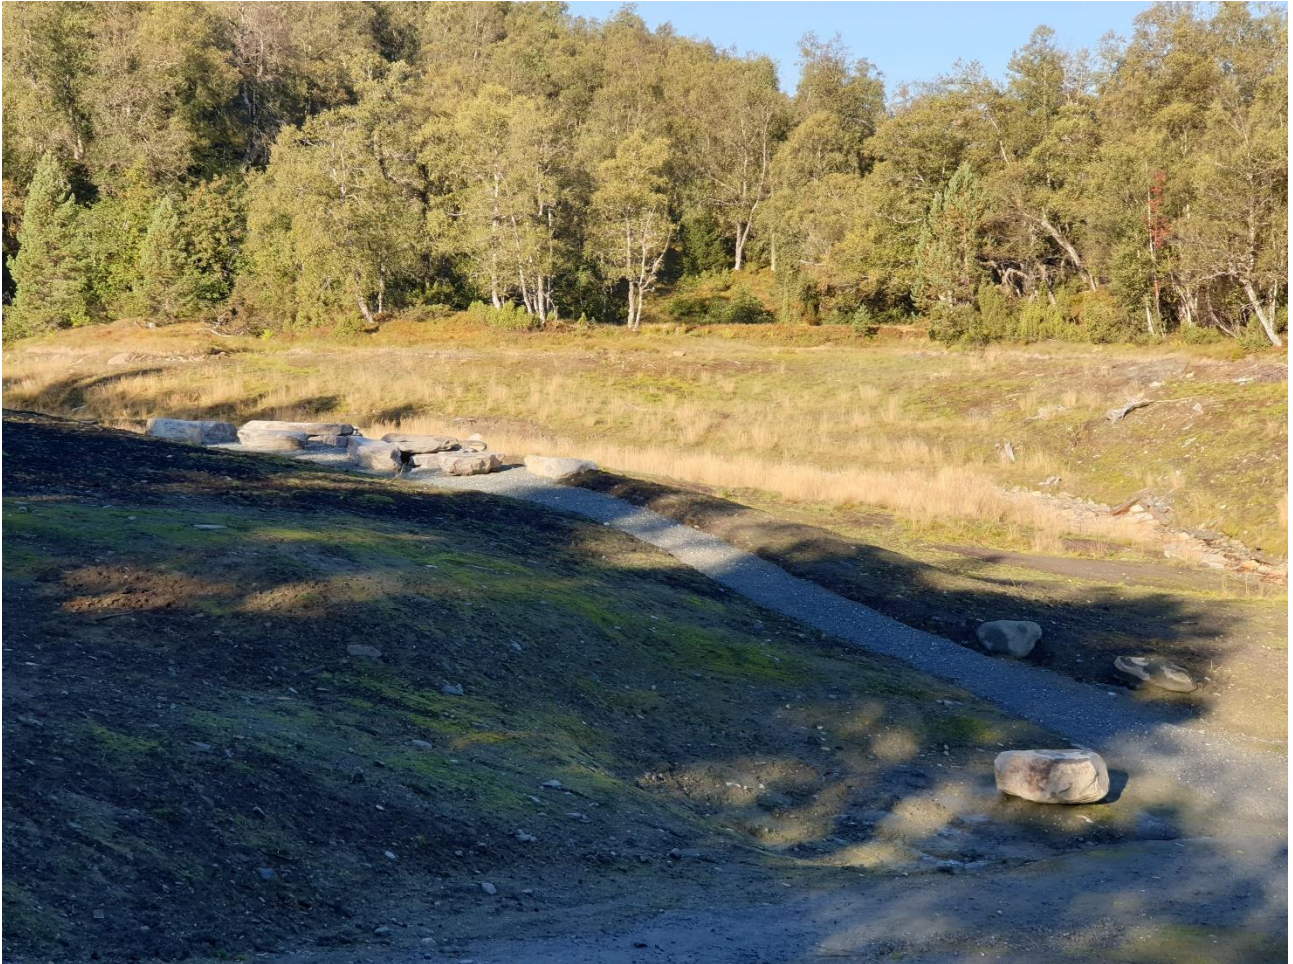
*Figur 9. Viser vegetasjonsdekket og rasteplass i september 2021 fra Solhaug reguleringsdam. Foto: Norconsult Norge.*

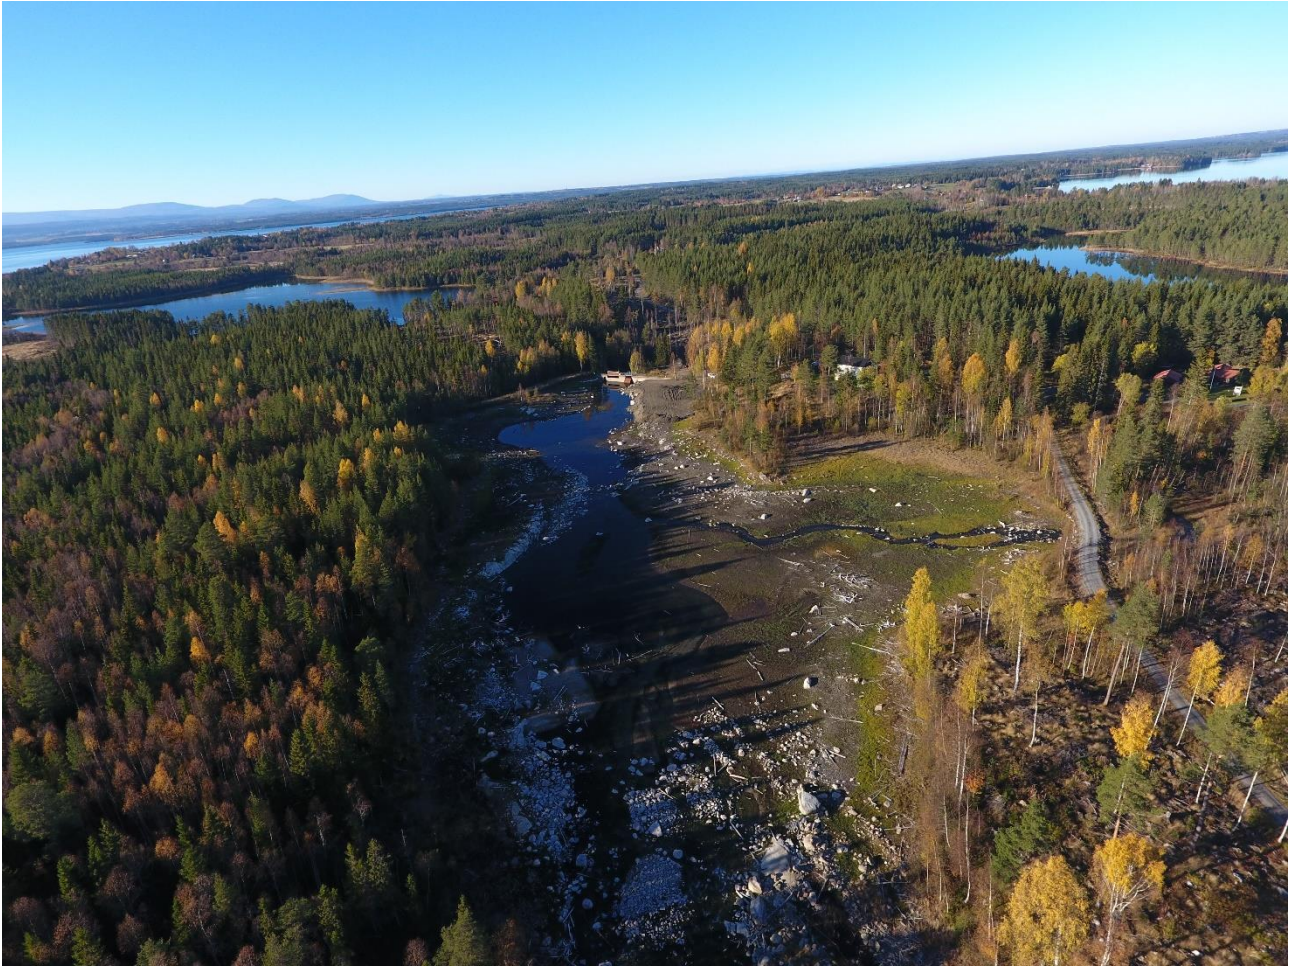
*Figur 10. Bildet fra Ävjandammen viser fremspring av vegetasjon på blottlagte løsmasser i kantsonen i samme sesong som nedtapping. Foto: Norconsult Sverige.*

**Ävjandammen, Jämtland** – Bilder tatt i oktober samme sesong som nedtapping av dammen viser fremspring av vekster på blottlagte løsmasser (figur ). Etter fire år er områdene dekket av småvekster av løvtrær med blant annet bjørk (figur ). Hestehov sees spredt på fortsatt åpne områder, og er en vanlig art på forstyrret mark.

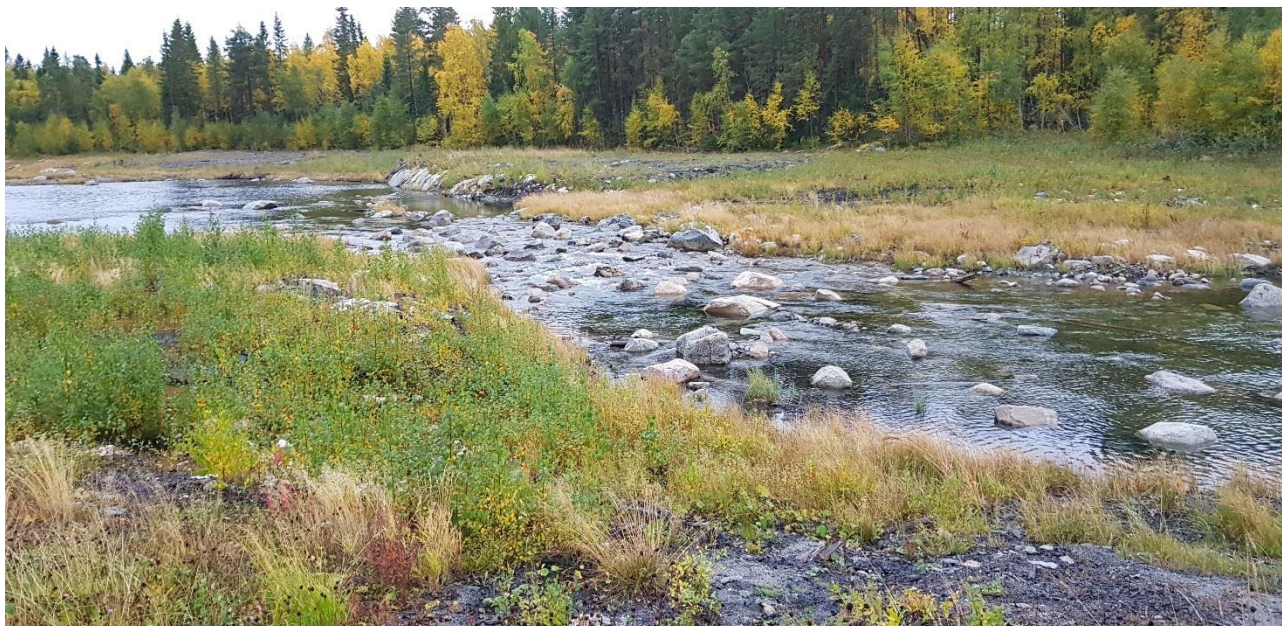
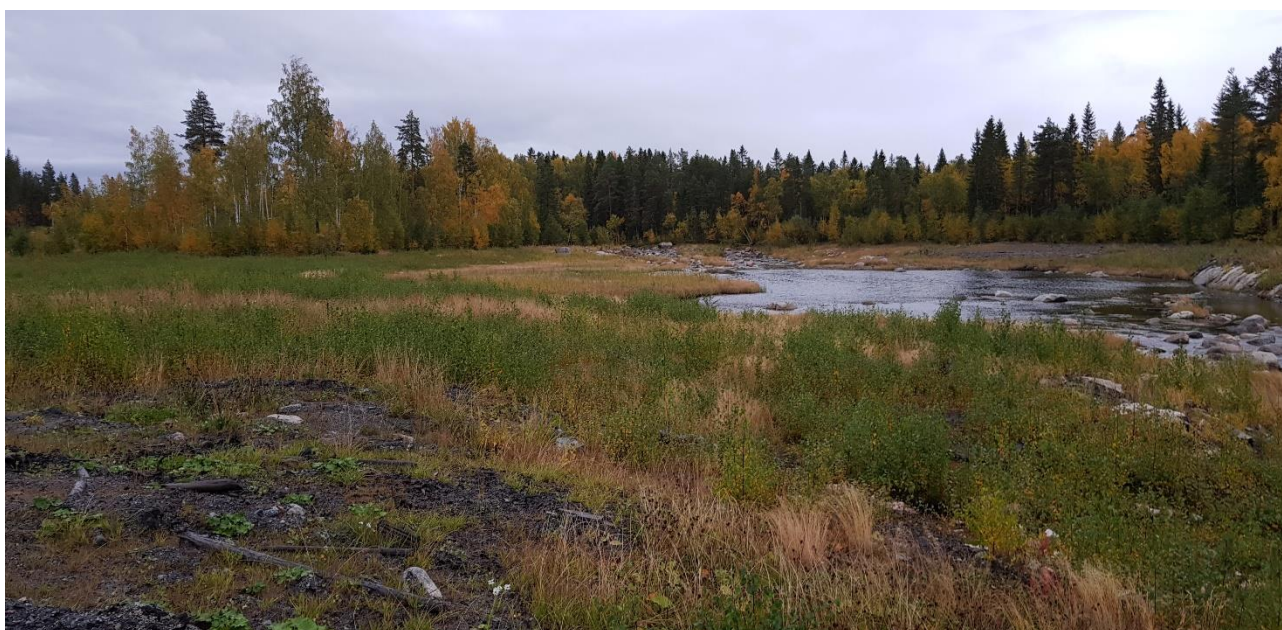
*Figur 11. Bildene er tatt i 2020, 4 år etter nedtapping av Ävjandammen. Vegetasjonen inneholder nå fremvekst av løvtrær med bjørk og gressarter, samt hestehov som er vanlig på et tidlig stadie i suksessjonsprosessen. Foto: Norconsult Sverige.*

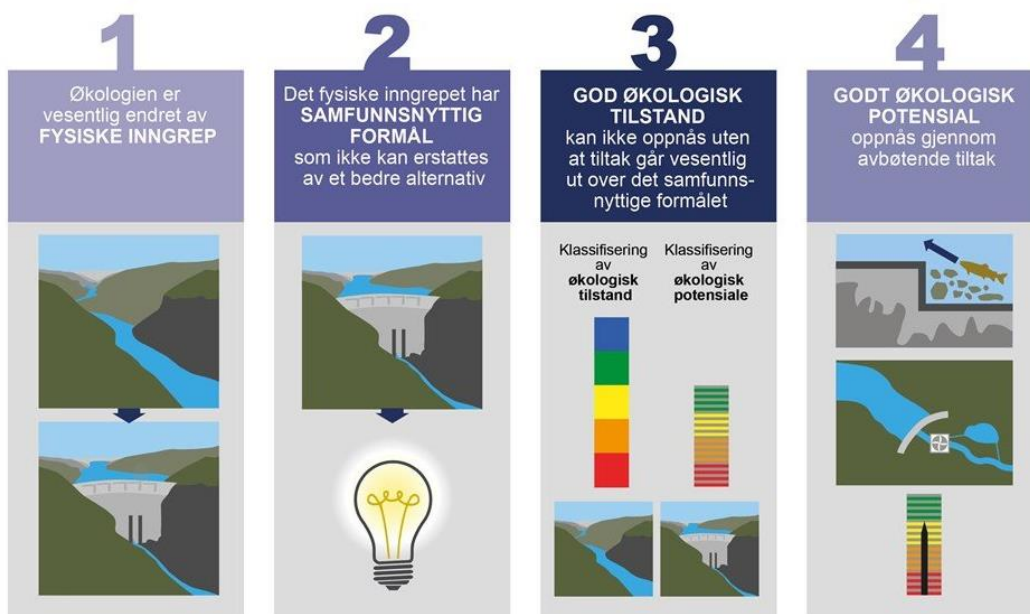
Figur 14. Elementer som må vurderes ved vurdering av om en vannforekomst er sterkt modifisert eller ikke.

Før man klassifiserer tilstand må man gjøre en karakterisering av vannforekomsten. Vurdering av om vannforekomsten er en sterkt modifisert vannforekomst (SMVF) er da viktig siden det er egne miljømål for disse. Figur viser elementer i vurderingen av om en vannforekomst er sterkt modifisert eller ikke.
