# ► **Dammer Storevatnet**

Forprosjekt

Oppdragsnr.: 52102359 Dokumentnr.: R007 Versjon: J05 Dato: 2024-05-14

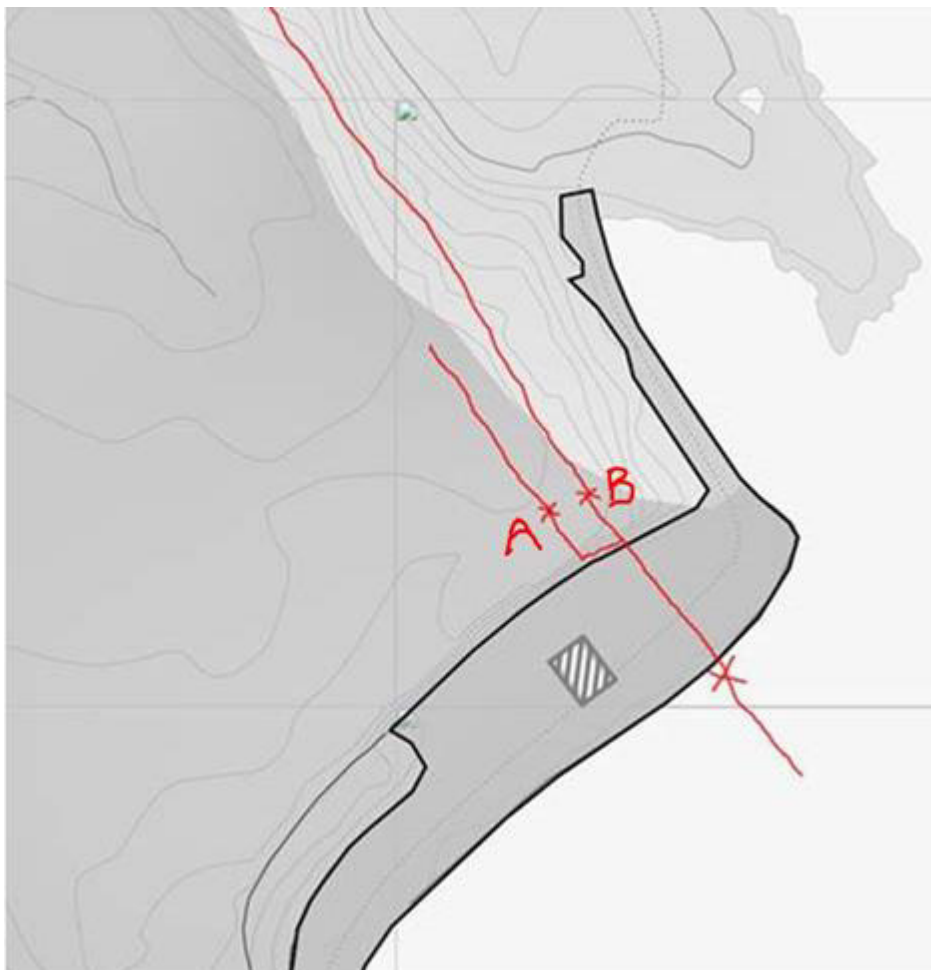
Figur 3 Skisse av lendeprofil for tapperøyr A og B ved Storevatnet. Figur oversendt frå Bergen kommune.

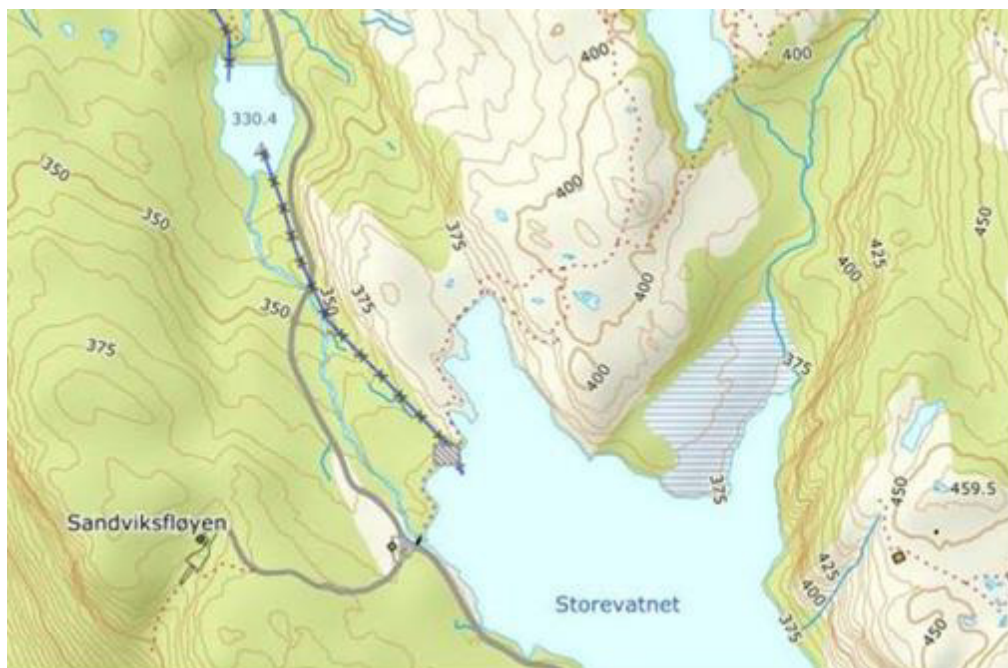
Figur 4 Rørtrase for tapperøyr B. Oversendt frå Bergen kommune.

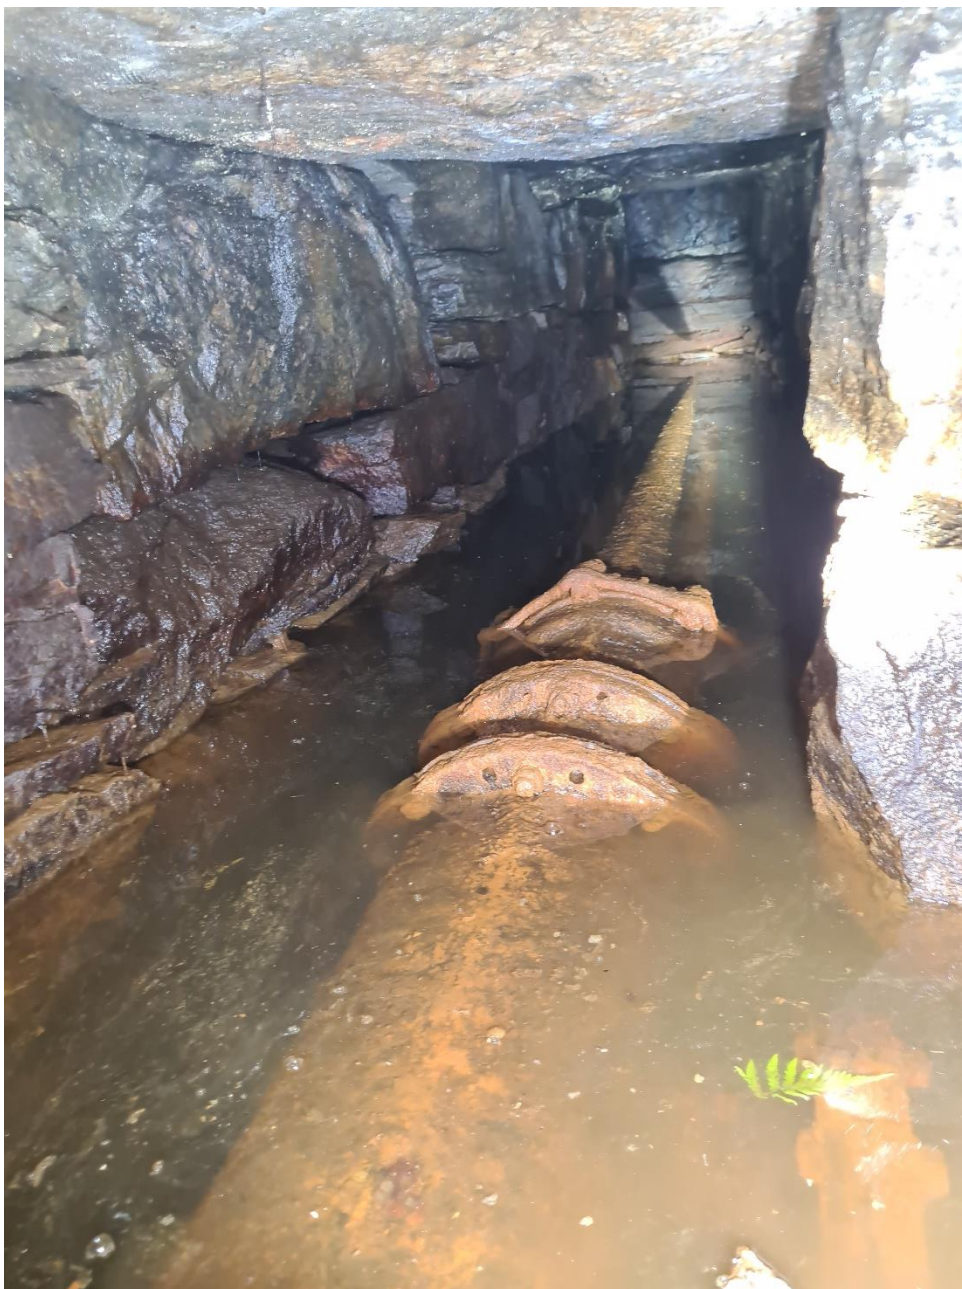
*Figur 5 Tapperør igjennom dammen. Bilete er teken frå ventilkum på nedstraums side av dammen. Kjelde: Bergen kommune*

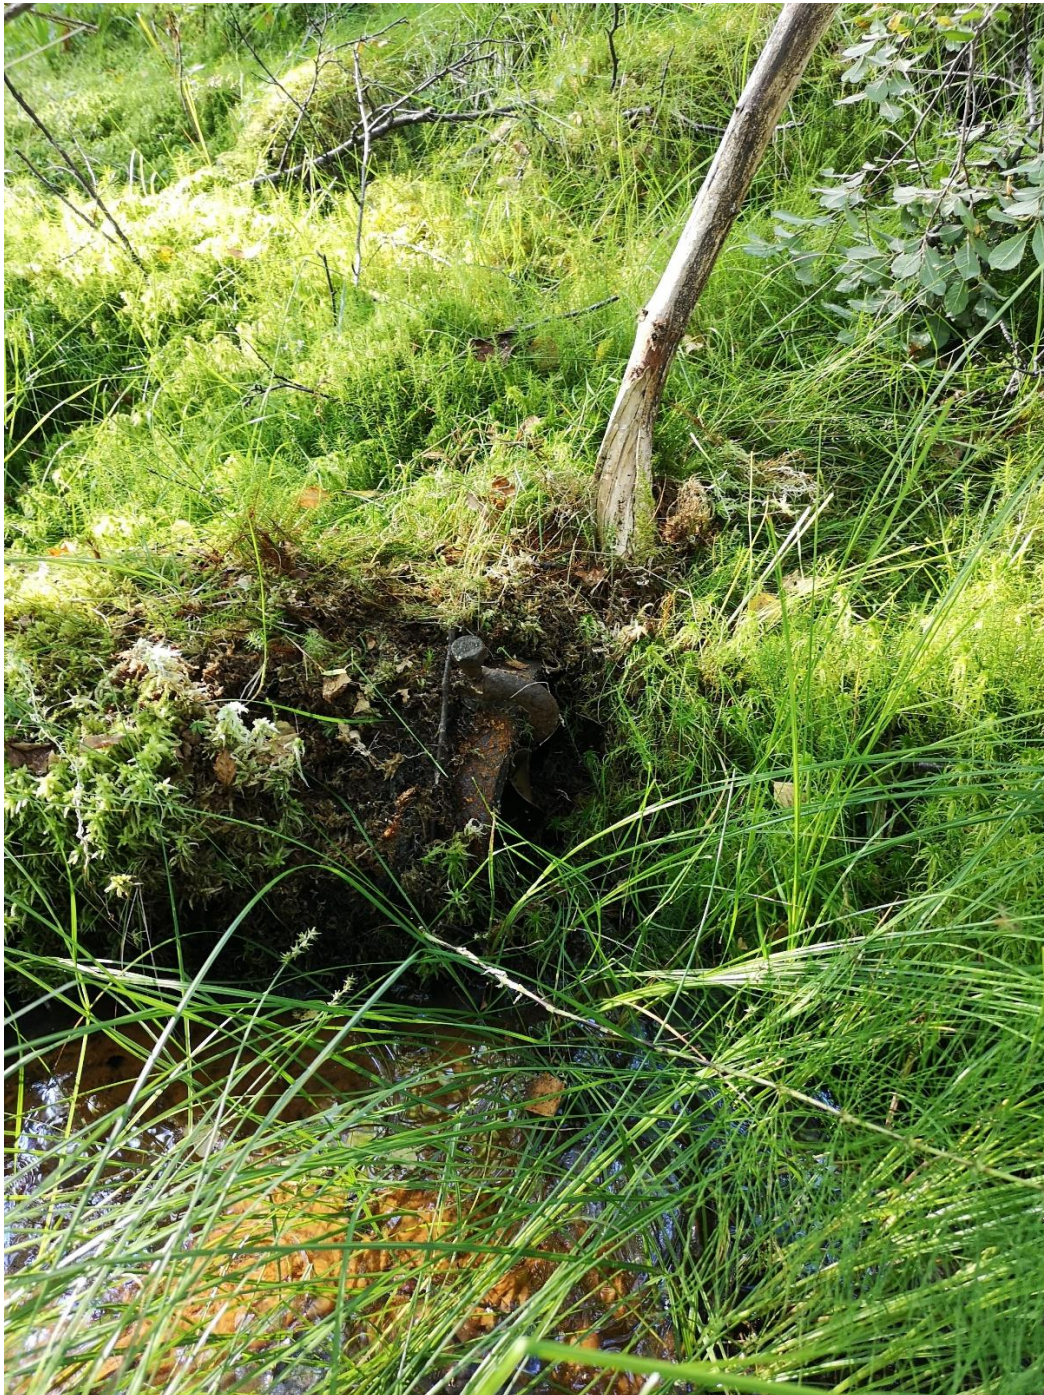
*Figur 6 Utløp tapperøyr A. Kjelde: Bergen kommune*

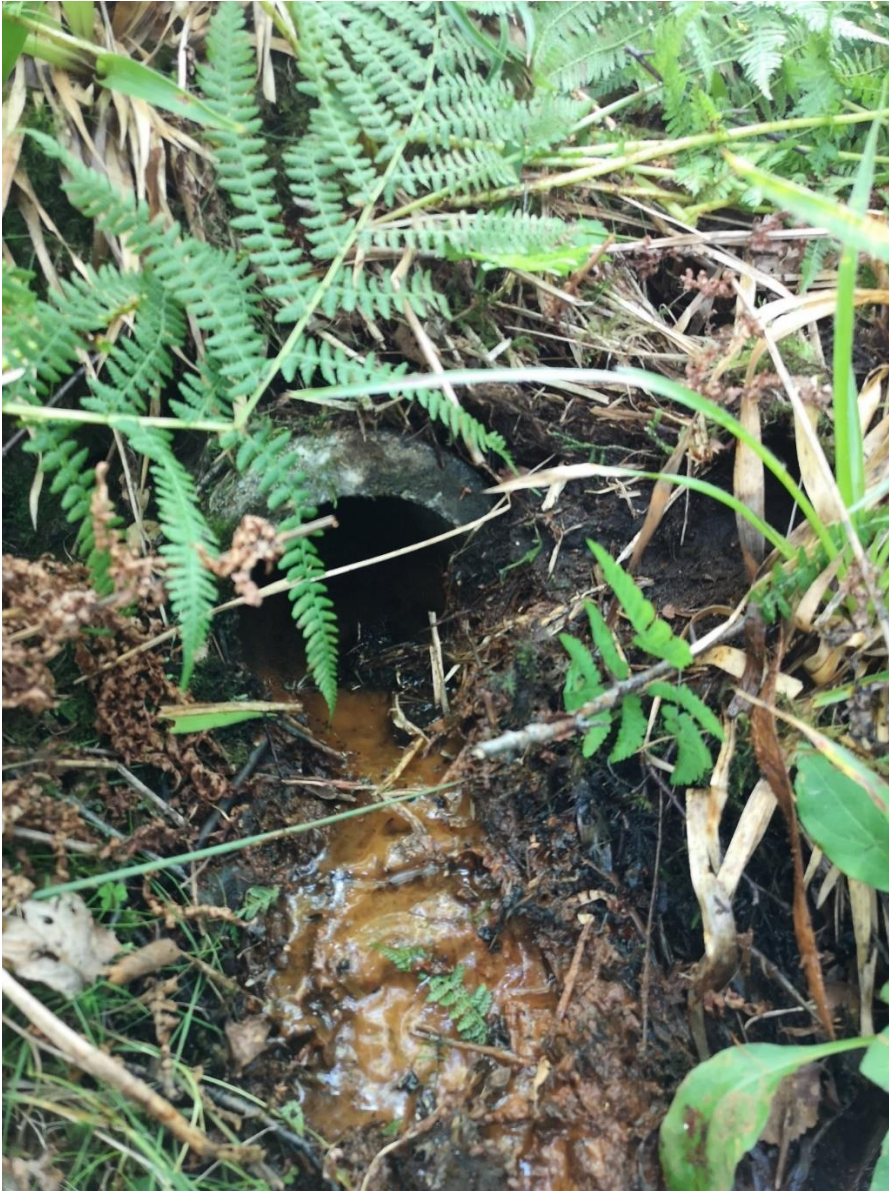
*Figur 7 Betongrør (utløp i same området som utløpet til tapperør A). Antekte å fungere som drenerør fra ventilkum.  
Kjelde: Bergen kommune*

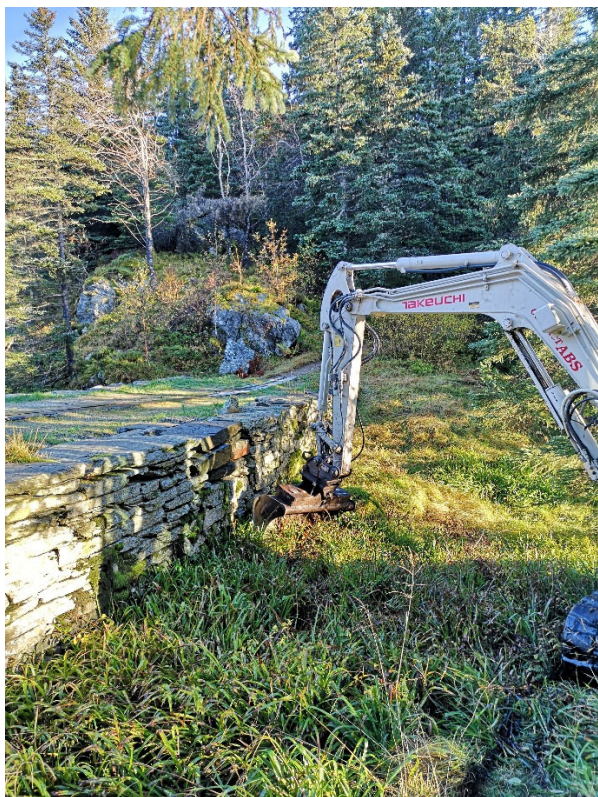
Bilde 1. PG1. Oppstart graving.

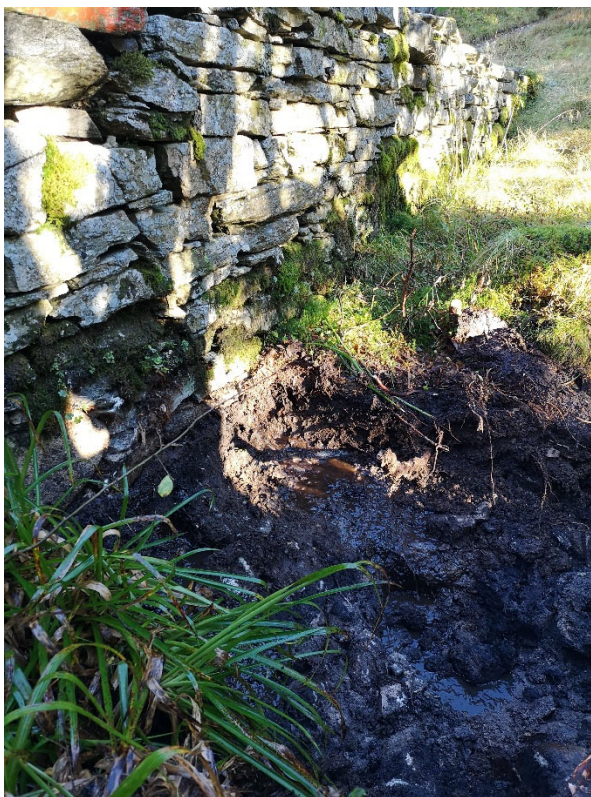
Bilde 2. PG1. Vann fra dam/magasin inn i prøvegrop.

Vannivået i prøvegroppene PG1 og PG2 så ut til å innstille seg i nivå på hhv. ca. 1,6 og 1,8 meter under topp dam (målt to ganger; like etter graving og ca. en time senere). Observasjon av bilder i ettertid viser at dette nivået tilsvara omtrent nivået der det først starta å renne vann inn i prøvegroppene. Nedstrøms terreng fungerte som tetting, og hindra vannet i å renne fritt videre ut av prøvegroppene. Det var derfor vanskelig å vurdere om vannstrømmen skyldes lekkasje eller punktering av vannfylt

lomme. Basert på observasjon på stedet antas det å være lekkasjer. Lekkasje ved PG1 er anslått til ca. 3 l/s (basert på ca. 4-5 min tid for å fylle hol med dimensjon ca. 1 x 2 x 0,4 m). Lekkasje ved PG2 er anslått til å være ca. 1 l/s (basert på sammenligning av video av vannstrøm i PG1 og PG2). Nedstrøms terreng fungerer trulig som tetting.

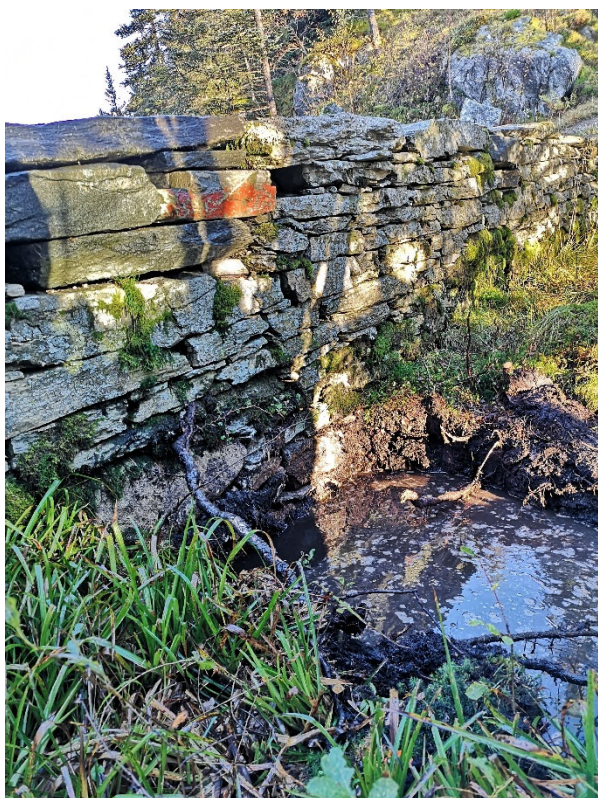
Bilde 3. PG1. Prøvegrop fylt med vann.

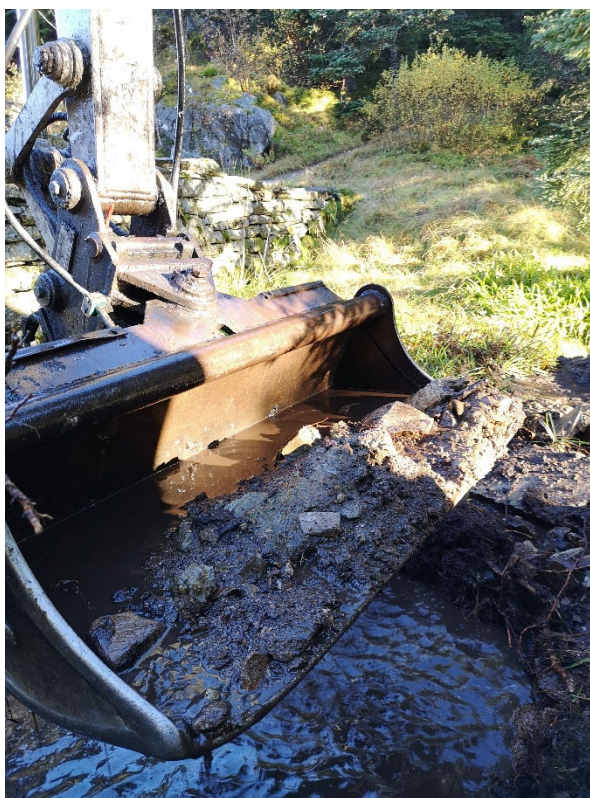
Bilde 4. PG1. Masser fra prøvegrop.

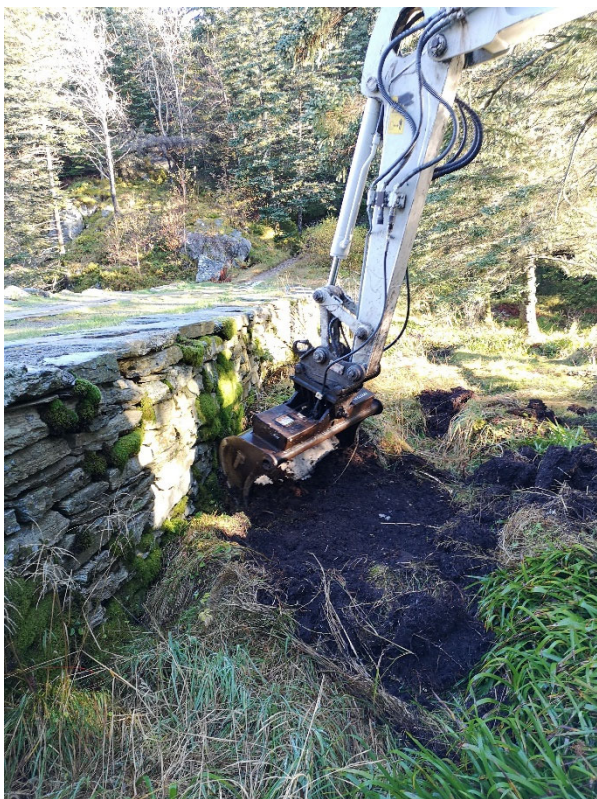
Bilde 5. PG2. Oppstart graving.

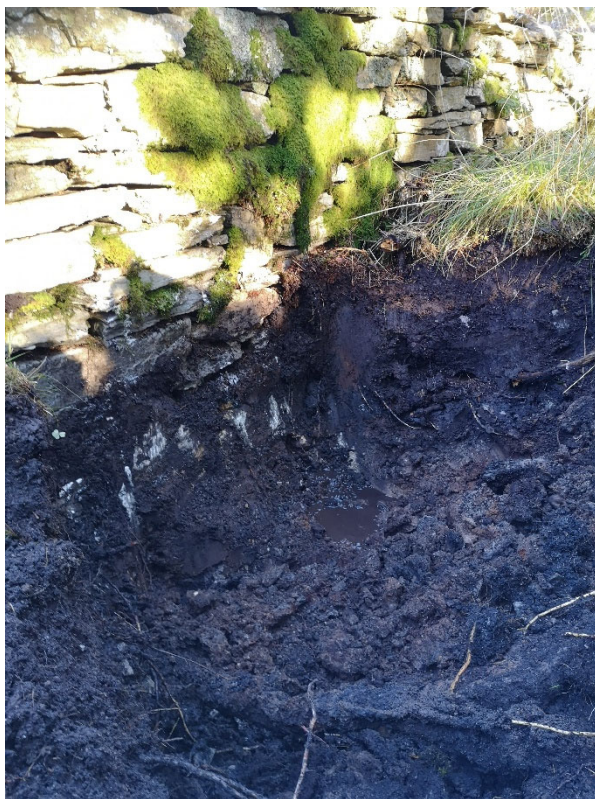
Bilde 6. PG2. Vann fra dam/magasin inn i prøvegrop.

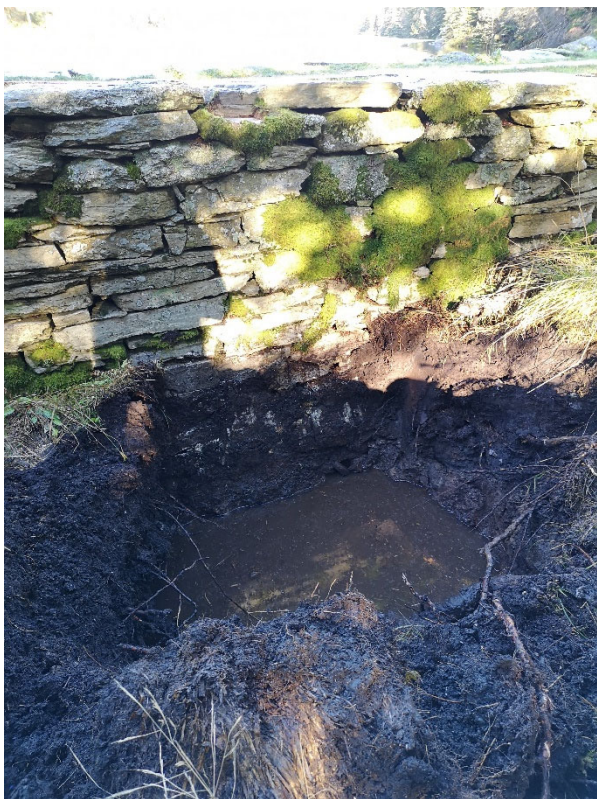
Bilde 7. PG2. Prøvegrop fylt med vann.

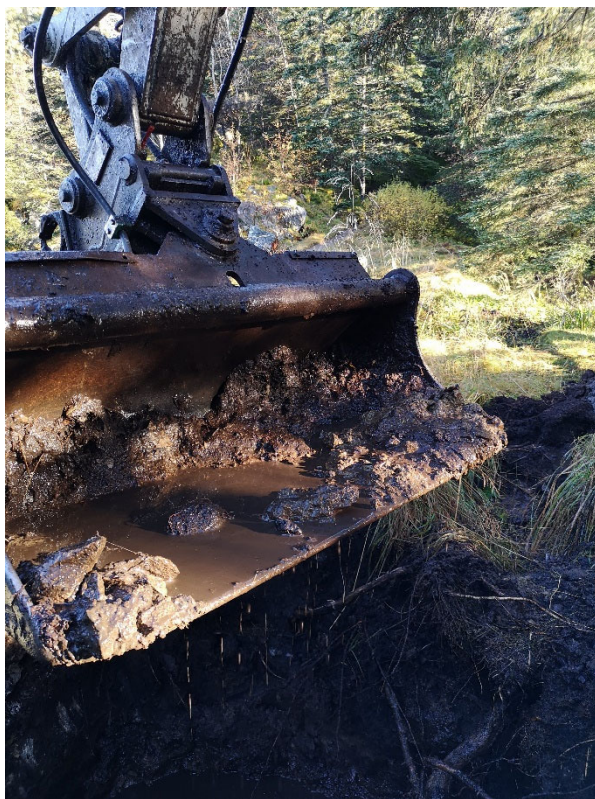
Bilde 8. PG2. Masser fra prøvegrop.

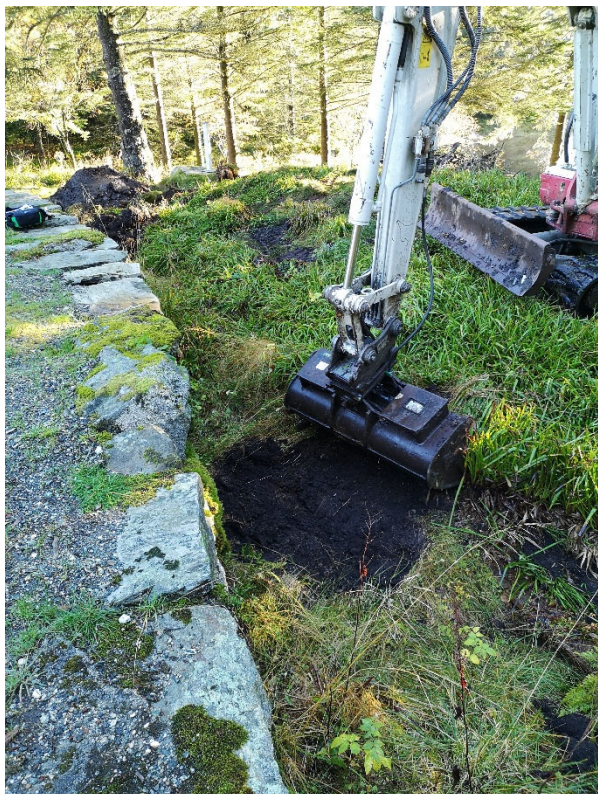
Bilde 9. PG3. Oppstart graving.

| Lokasjon | Fundament | Høyde nedstrøms mur | Beskrivelse masser i fundament | Kommentar |
|---|---|---|---|---|
| PG3 | Nedstrøms mur fundamentert på løsmasser. | Høyde fra topp dam til underkant mur varierte fra ca. 1,5 til 1,6 m. | Løsmasser antatt som morenemasser. Det ble tatt ut en poseprøve av fundamentmassene. | Prøvegrop holdt seg tørr. |

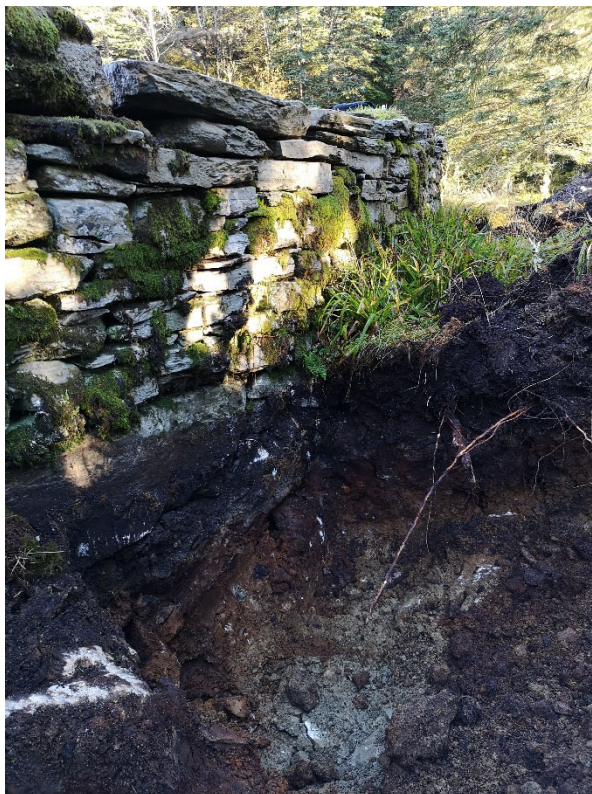
Bilde 10. PG3. Bunn av prøvevegrop.

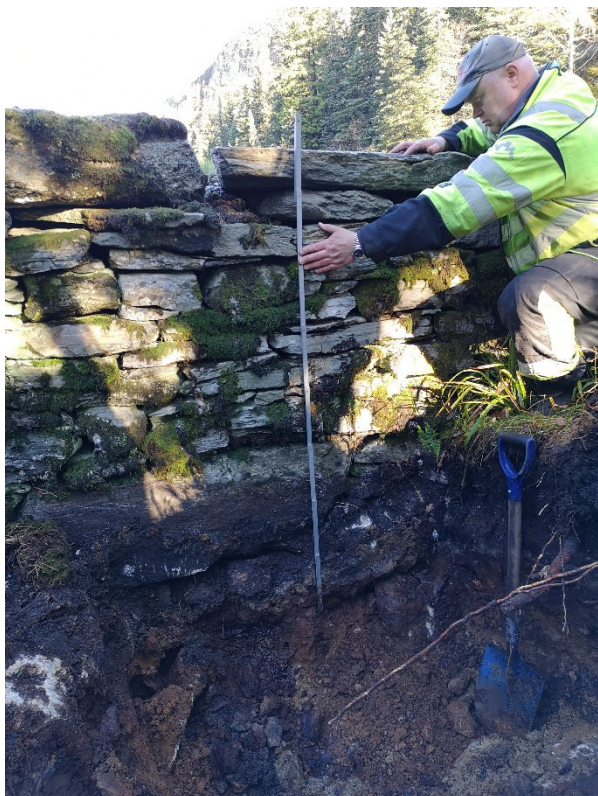
Bilde 11. PG3. Mål høyde nedstrøms mur.

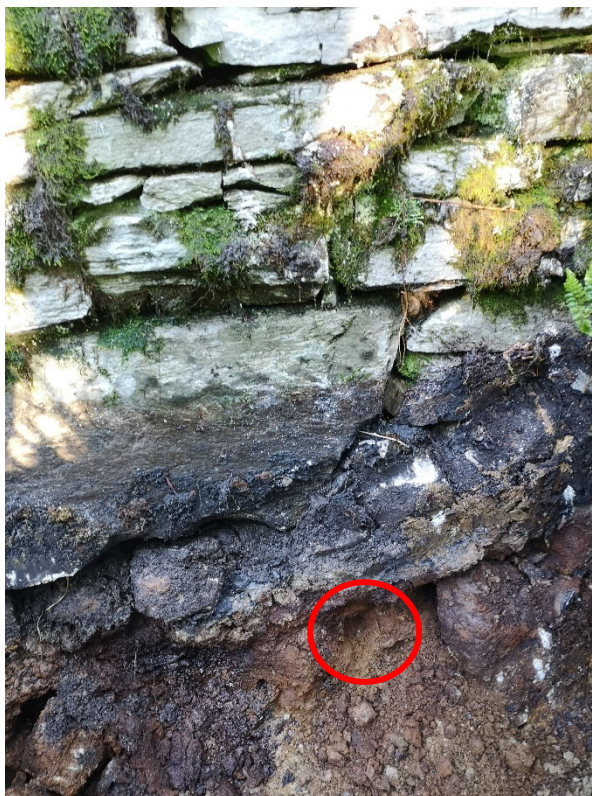
Bilde 12. PG3. Antatt morenemasser i fundament for mur.  
Lokasjon uttak av poseprøve vist med rød sirkel.

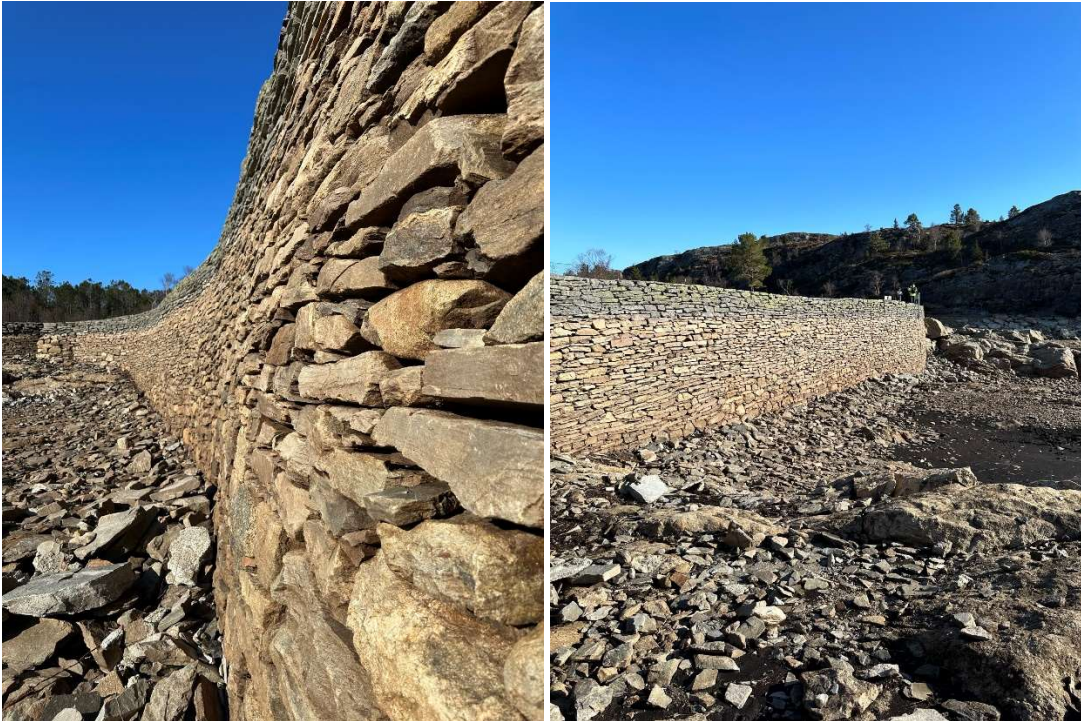
Figur 3: Bilde mur 1, innside dam.

For resten av muren der det ikke er synlige skader har muren for det meste jevn helning. Punktvis har muren noe steilere helning for de nederste par meterne av muren der den nærmer seg vertikal helning, men det er ingen steder muren står med overheng. Det er vanskelig å si med sikkerhet om variasjonen i fronthelning har vært slik helt siden bygging, om det oppstod like etter bygging, over tid eller om dette er noe som har skjedd etter nedtapping. Gitt dammens alder på over 200 år synes det sannsynlig at disse deformasjonene er eldre. Ettersom muren står fundamentert på berg, og det ikke er større skader med unntak av de overnevnte, vurderes muren som stabil. Dette er forutsatt at overnevnte skader utbedres.

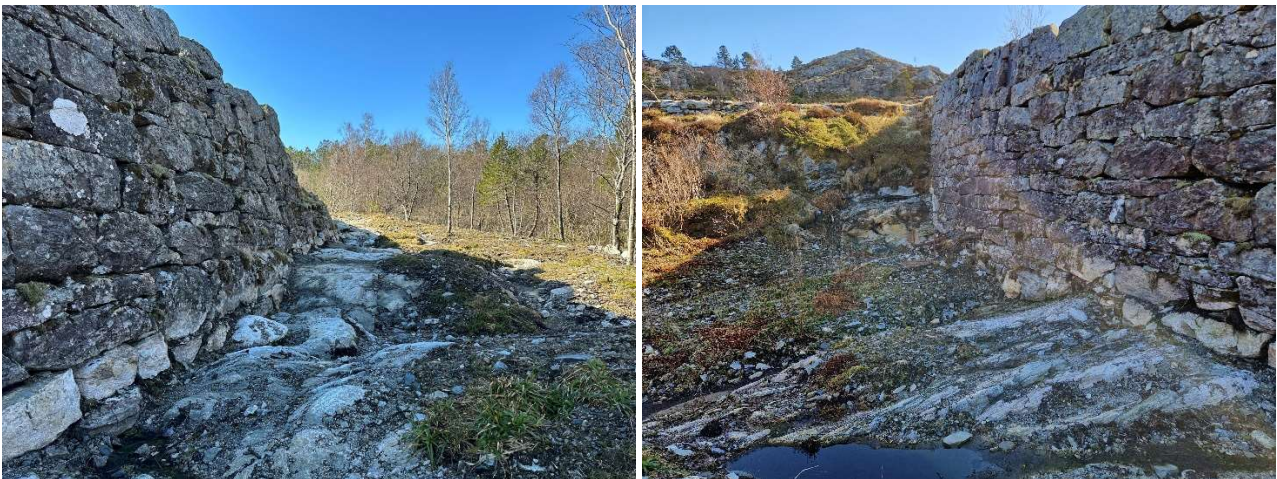
Figur 4: Bilde mur 1, utside dam.

Muren på utsiden av dam 1 står synlig på berg, har svært jevn og fin helning og består av større steiner enn muren på innsiden. Det er heller ingen synlige skader. Denne delen av muren vurderes som stabil.

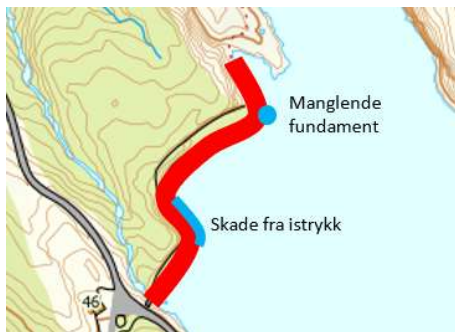
Det er synlige skader på muren på innsiden av dammen forårsaket av istrykk. Det er spor etter istrykket langs store deler av muren, men skaden er særlig synlig ved del av muren markert med blått på Figur 5. Ved et punkt der muren er fundamentert på blokk eller berg er mangler muren solid fundament og enkelte steiner ser ut til å «sveve i luften», plassering er vist på Figur 5. Bilde av skadene er vist på Figur 6.

Figur 5: Skader på dam/mur 1, markert med blått.

En del av muren på innsiden av dam 1 har betydelige skader etter istrykk der isen har trykt muren på innsiden av dammen inn i torvmassene bak. Dette har medført et overheng der toppen av muren henger ut og er ustabil. Dette er tidligere vurdert av Norconsult ved revurdering av dammer for Storevatnet i 2013, allerede da var det et overheng i øverste del av muren som følge av istrykk. Anbefalingen den gang var at skadene fra istrykk repareres omgående ved gjenoppbygging av muren til opprinnelig linjeføring [2]. Det anbefales at denne delen av muren plukkes ned og bygges opp med jevn fronthelning. Det ble ved befarings avtalt at det skulle settes opp gjerde slik at publikum ikke kunne bevege seg på kanten av muren i tilfelle en utrasing skulle skje. Det anbefales at gjerde settes opp minimum 1 meter fra framkant av muren og at dette blir stående fram til muren utbedres. Det bør også vurderes om det er behov for å stenge av området på nedsiden av muren eller sette opp varselskilt om at steiner fra muren kan falle ned. Der muren mangler fundament anbefales det enten å plukke ned muren og bygge den opp på nytt med bedre fundament, det er mulig at det må sprenges eller pigges på grunn av skrått berg. Alternativt kan tomrommet mellom berg og underkant av mur støpes igjen med betong.

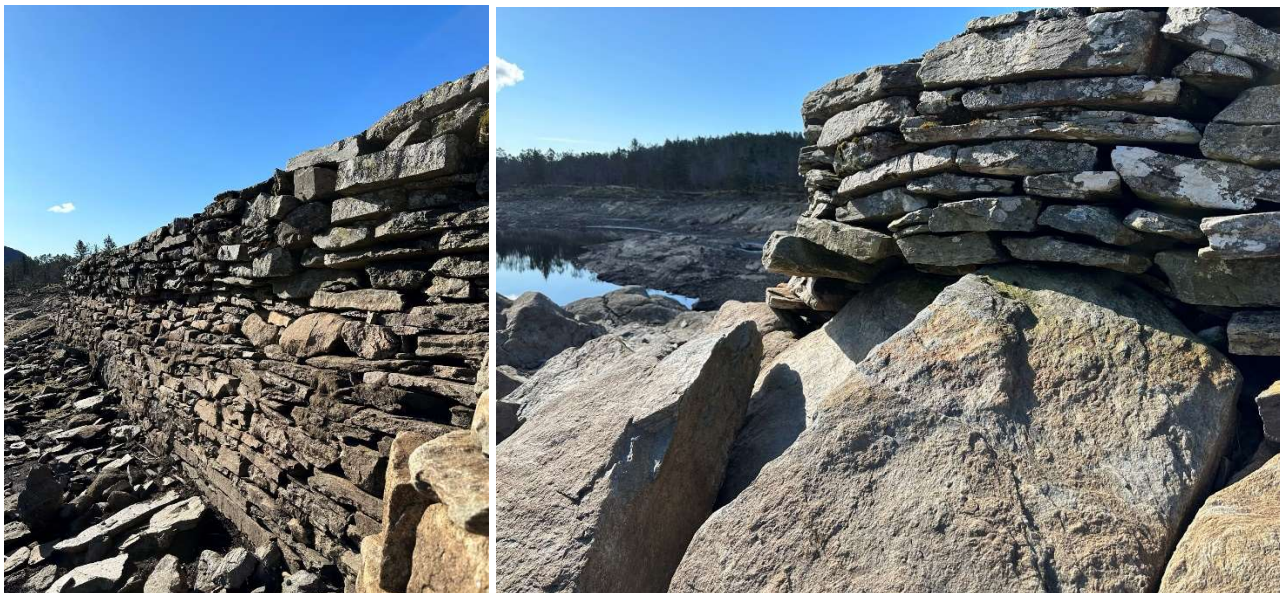
Figur 6: Skader på dam/mur 1. Skade fra istrykk og manglende fundament.

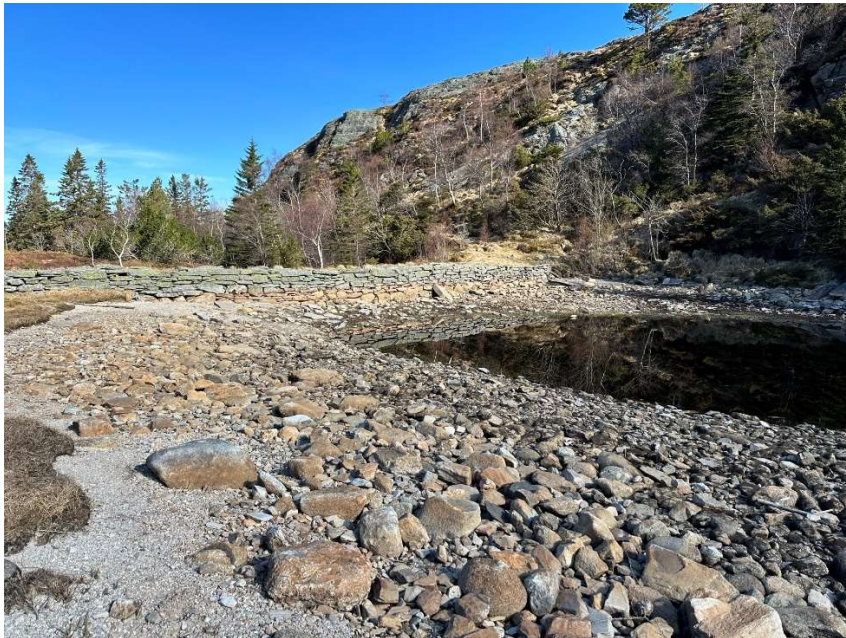
Dam 2 har en høyde på kun rundt 1 meter. Terrenget på begge sider av dammen er relativt flatt. Det er ingen synlige skader. Bilde av muren er vist på Figur 7.

Figur 7: Bilde av dam/mur 2.

For murene ved dam 2 og 3 er det ingen betydelige skader/deformasjoner. Dam 2 har liten høyde, og er derfor vurdert som stabil. Utførte grunnundersøkelser viser at dam 3 står fundamentert på faste masser, antatt å være morene. Den har ikke betydelige deformasjoner og har jevn og stabil helning. Muren er derfor vurdert som stabil.

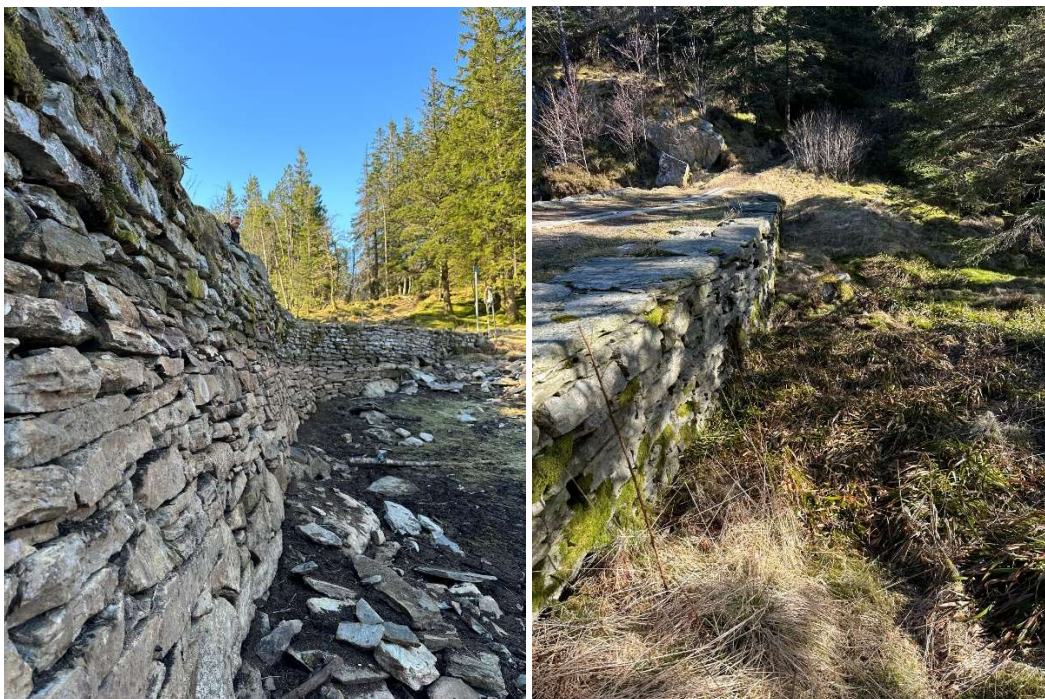
Dam 3 ligger i motsatt ende (sør) av Storevatnet. Den har en høyde på rundt 4 meter på innsiden og 2 meter på utsiden. Det er synlige deformasjoner etter istrykk, men ikke betydelige skader. Det er ikke andre synlige skader eller deformasjoner på dammen. Bilde av dammen er vist på Figur 8.

Figur 8: Bilder av dam/mur 3.
