# Fortunselvi – hydrologi og ferskvannssøkologi

Oppdragsgiver: Hydro Aluminium AS, Hydro Energi Sogn AS  
 Tittel på rapport: Fortunselvi - hydrologi og ferskvannsökologi  
 Oppdragsnavn: Fortun overlevelseshgroper  
 Oppdragsnummer: 639758-01  
 Utarbeidet av: Hilde Ruud, Martin Solbakken Løvaas, Dina Norum Kivle  
 Oppdragsleder: Hilde Ruud

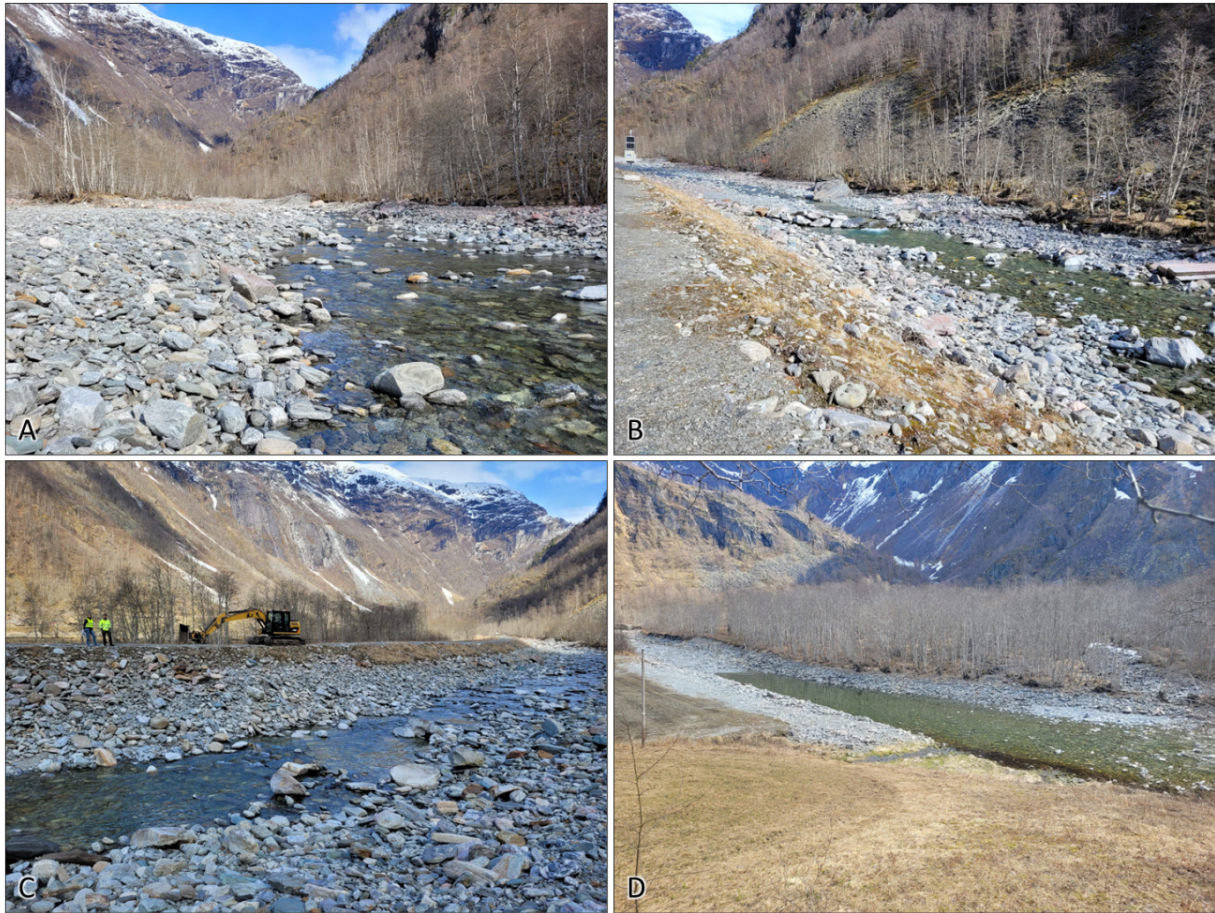
Figur 4-3: Fortunselvi ved Øyane under befaring 03.05.23, kronologisk nedstrøms A-D. **A)** Øyane Øvre. **B)** og **C)** Øyane Midtre og **D)** Øyane nedre.

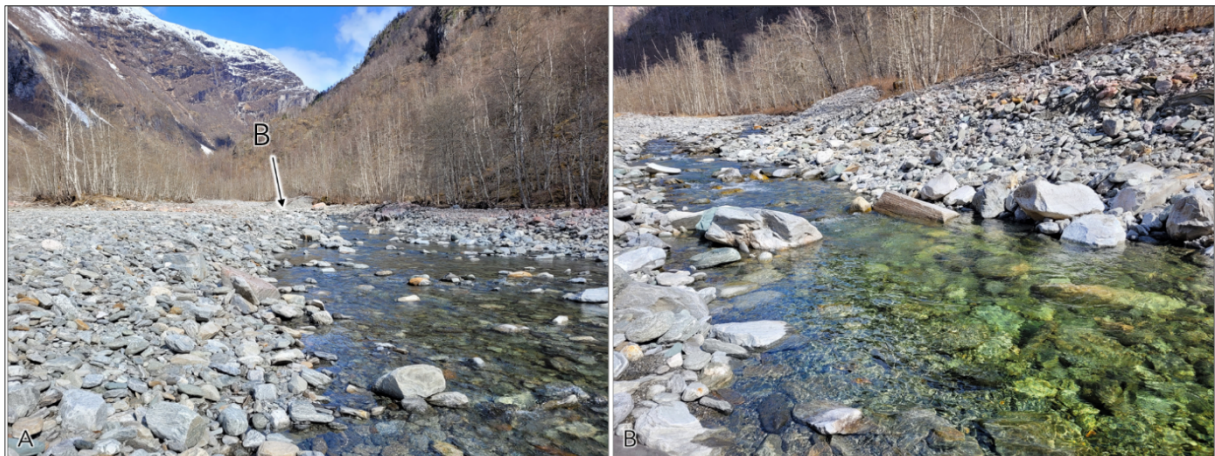
Figur 4-7: Øyane Øvre ved befaring i mai 2023. A, innersvingen er fylt med sediment og det har utviklet seg en djupål mot øst, plasseringen av B er annotert i A. B, kulp og djupål i yttersving mot øst. Vanddybde er omtrentlig 50-70 cm.

Under befaringen ble det tydelig at det har skjedd en del endringer i området mellom Øyane Øvre og Midtre siden flyfoto i 2019. Ved Øvre har bunnen senket seg, og det er angivelig betydelig masseføring i området da en stor grusbanke har bygd seg opp i innersvingen. Det har blitt en noe mer definert djupål mot øst, samt en liten kulp. Dagens situasjon ved Øyane Øvre er presentert i Figur 4-7. Øyane Midtre (Figur 4-8) er uten store endringer, men det ser ut til å ha vært noe bunnsenkning og massetransport.

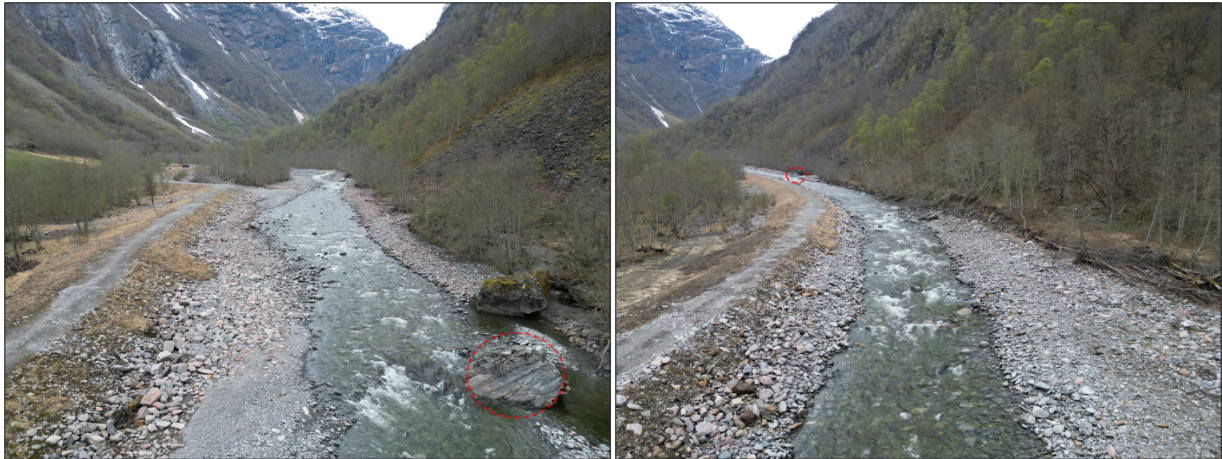
Figur 4-8: Dagens (mai 2023) tilstand for aktuelle strekninger ved Øyane. Under befaring ble det tydelig at det er betydelig massetransport og endringer de fire siste årene. Foto: Hydro Energi AS.

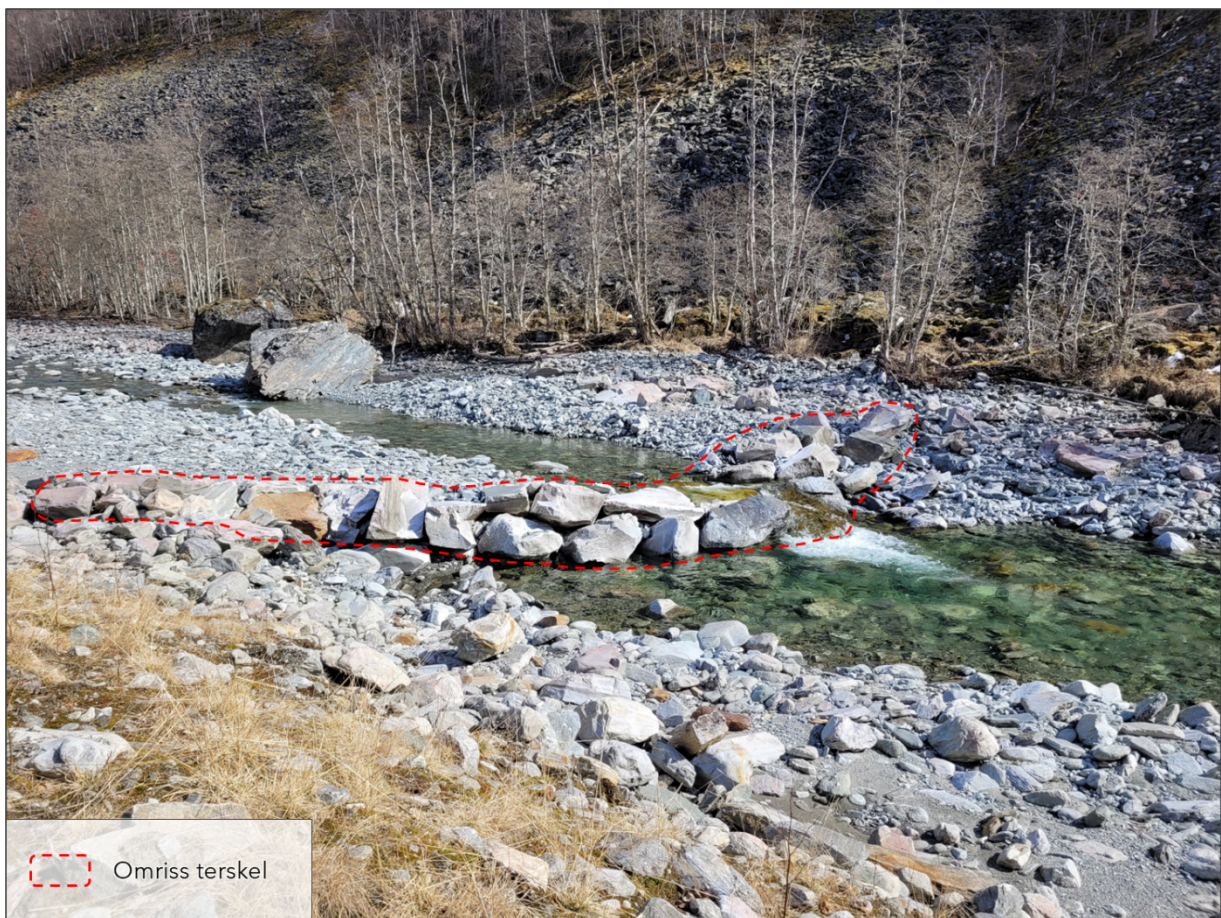
Figur 4-9: Terskel ved Øyane Midtre er etablert etter 2019. Det har relativt raskt blitt avsatt masser oppstrøms, men det er blitt en liten kulp nedstrøms. Terskelen har en gunstig lavvannsrenne i midten.

Etter 2019 har Hydro Energi AS etablert en liten terskel oppstrøms i Øyane Midtre. Figur 4-9 viser at sediment har blitt avsatt oppstrøms, og at det har utviklet seg en liten kulp nedstrøms.

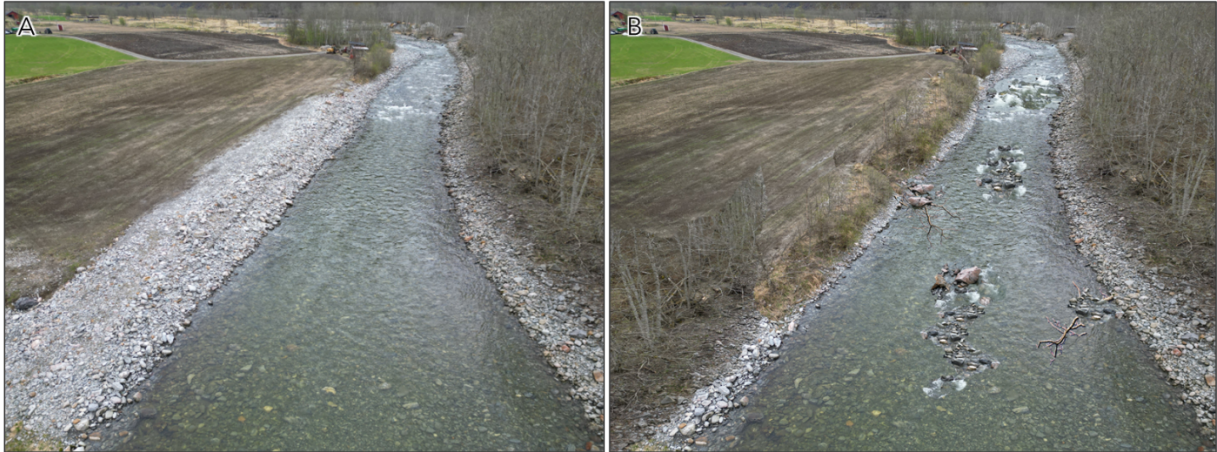
Figur 4-18: Fotomontasje for hvordan den naturlige kulpen ved Øyane Nedre kan bli seende ut etter etablering. Dronefoto fra Hydro Energi AS.

Utlekking av enkelte trær og greiner kan gi ytterligere økt skjul, men i likhet med steinene må tømmeret forankres tilstrekkelig. Tettribbene vil bidra til jevnere vannstand i grunnen og forbedre forholdene for å sikre stabil vannstand i kulpen. Effekten av tetteribber i denne

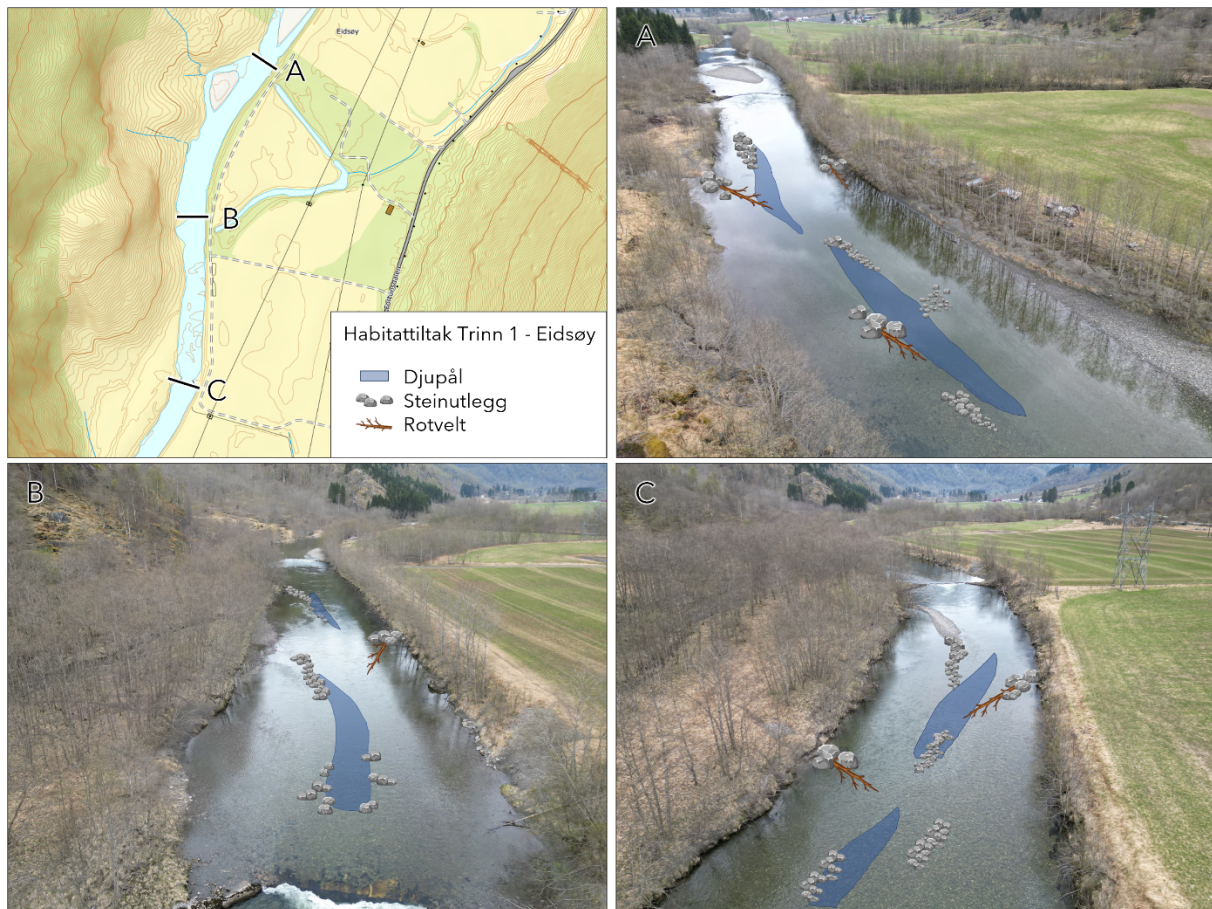
Figur 5-9: Trinn 1 for habitattiltak ved Eidsøy. Dronefoto: Hydro Energi AS.

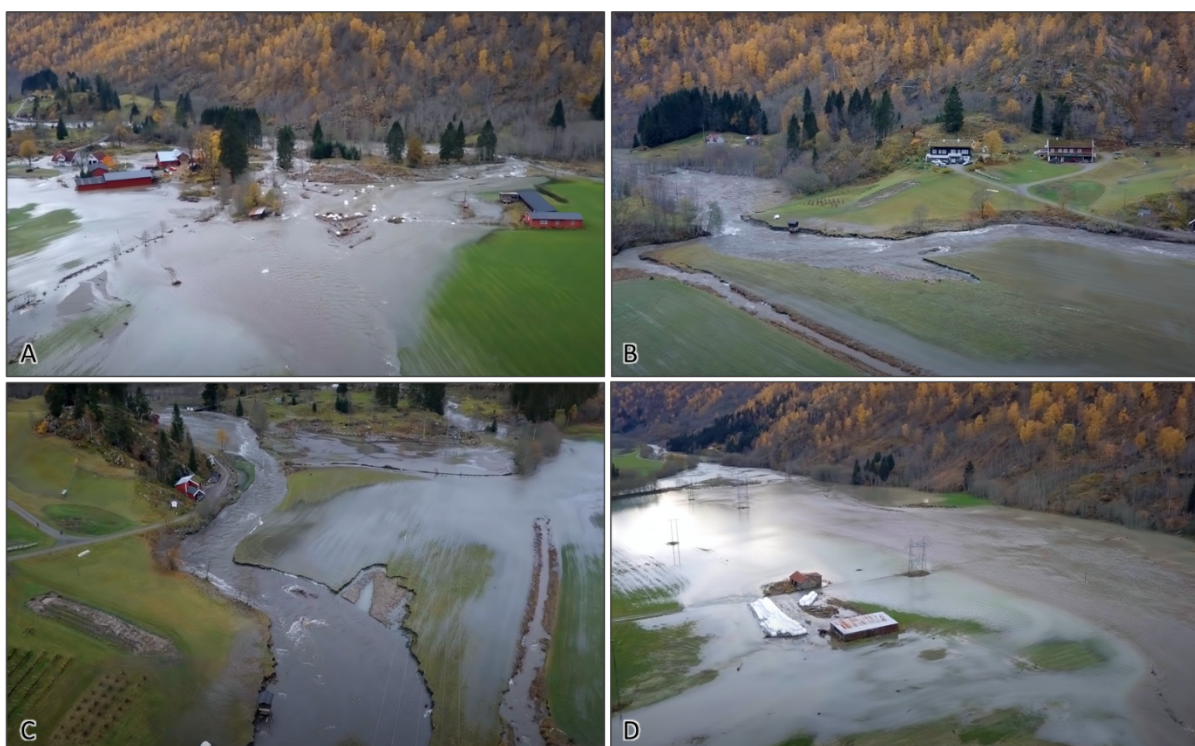
Figur 6-1: Oversvømmelse og erosjonsskader etter flommen i 2018. Skjermdump av dronevideo (filmet av Ole Gudmund Bjørk) fra rett etter flommen, 15.10.18. **A)** Bjørk går, oversvømt og mye skade på dyrkamark. **B)** Haugelvi har erodert kraftig i yttersving og tatt et nytt flomløp ved Bjørkahaugen. **C)** Haugelvi går flomstor og har erodert kraftig på dyrkamark. **D)** Øvelandsgrovi og tilstøtende landbruksareal er kraftig oversvømt.

Etter flommen i 2018 ble det store skader på dyrkamark og terrenget generelt rundt Bjørk og de aktuelle sideelvene, Haugelvi og Øvelandsgrovi. Figur 6-1 viser hvor stor oversvømmelse og skader flommen etterlot seg. I påfølgende år har skadene blitt utbedret, og elvene er tilbakeført til sine tidligere løp. I opprydningsarbeidet kan det se ut som at fisk og naturtilpassing ble tilsidesatt.

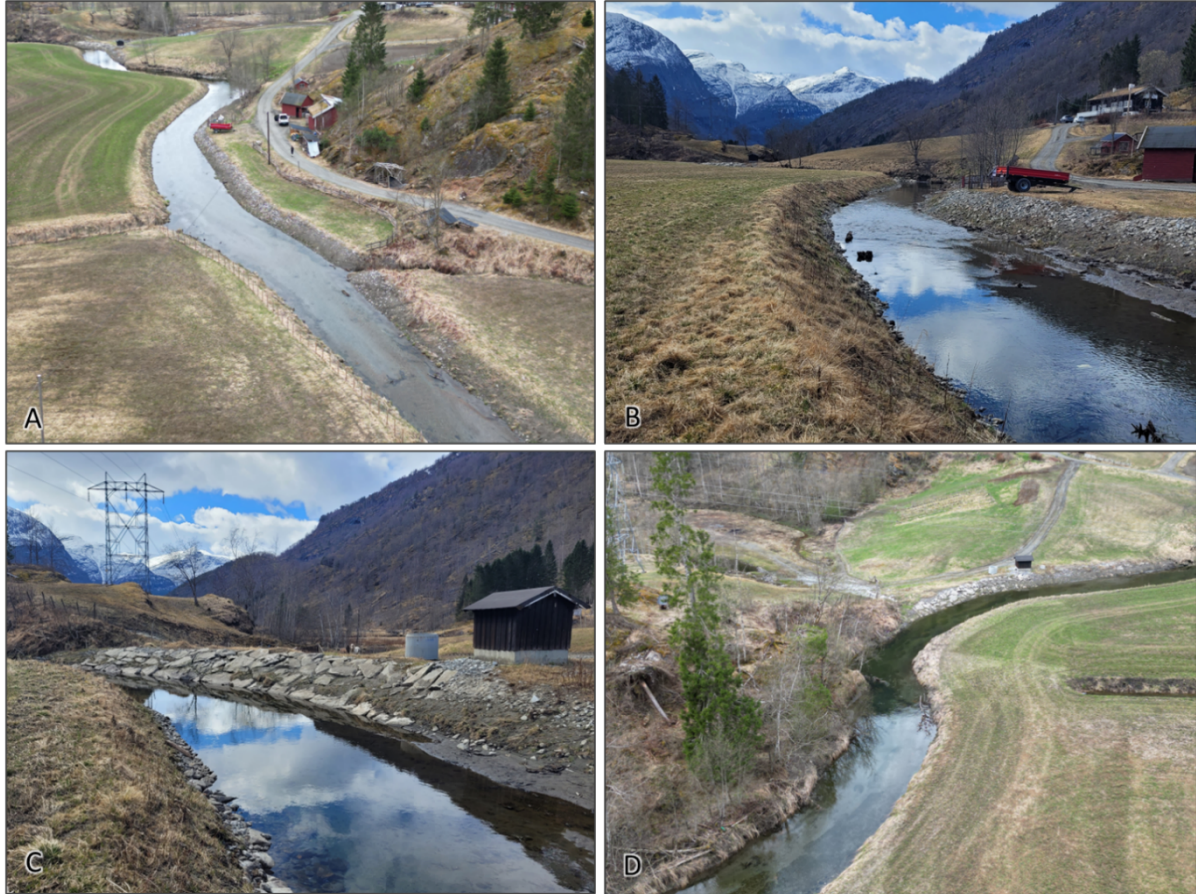
Figur 6-2: Haugelvi i mai 2023, dronebilder er tatt av Hydro Energi AS. **A)** Homogen strømning, lite skjul og kantvegetasjon. Erosjonssår etter 2018-flommen er utbedret og breddene er glattet ut. **B)** Gresskledd kant, stilleflytende vann med lite variasjon i strømning. **C)** Yttersving ved Bjørkhaugen gjenoppbygd og plastret med store blokker etter at flommen tok nytt løp. Merk det svarte pumpehuset som referansepunkt. **D)** Strekningen nedstrøms pumpehuset har noe mer kantvegetasjon, variasjon i grunnforhold og skjul, men fremdeles relativt glatt og homogen.

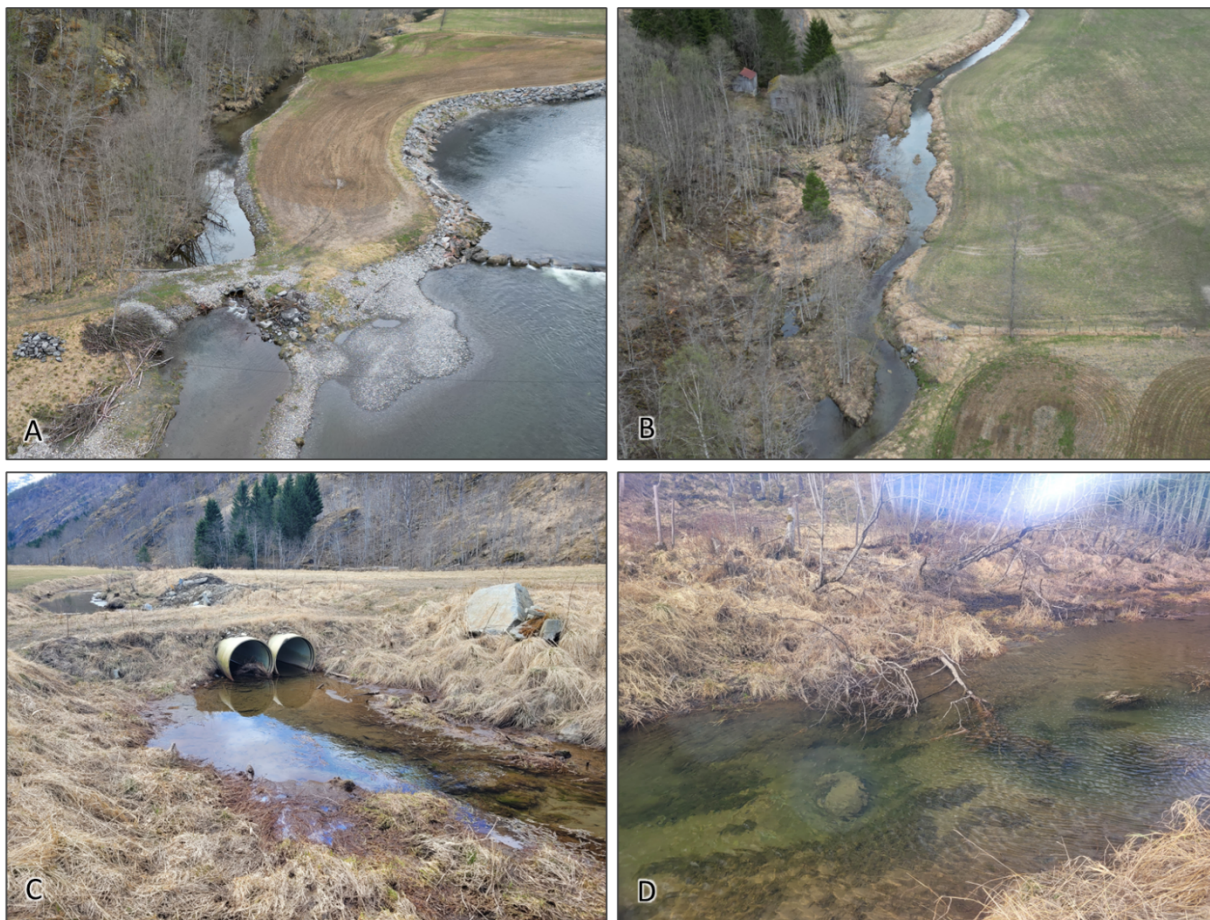
Figur 6-3: Øvelandsgrovi i mai 2023. Dronefoto: Hydro Energi AS. **A)** Utløpet i Fortunselvi er delvis sperret av en fylling med to mindre rør. **B)** Oversiktsbilde. **C)** To rør oppstrøms i et svært stilleflytende parti. **D)** Rotvelt og variasjon i bunnforhold.

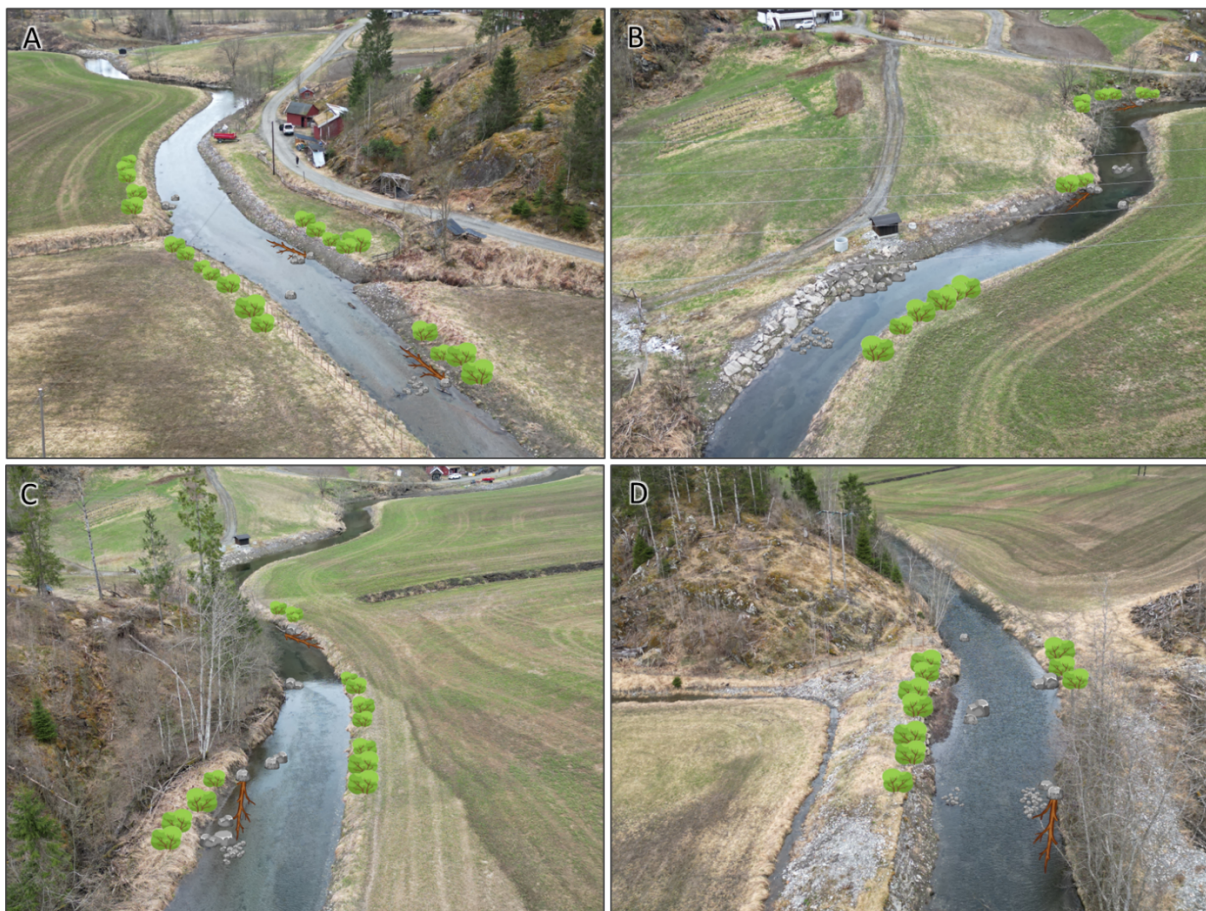
Figur 6-4: Prinsippskisser for habitattiltak i Haugelvi. Hensikten er å gjenskape mer variasjon i strømning og bunnforhold, gjenetablere kantvegetasjon og generelt bryte opp en ellers steril kanal. Tiltakene vil gjenopprette Haugelvi som et viktig oppvekstområde for fisk. Dronefoto: Hydro Energi AS

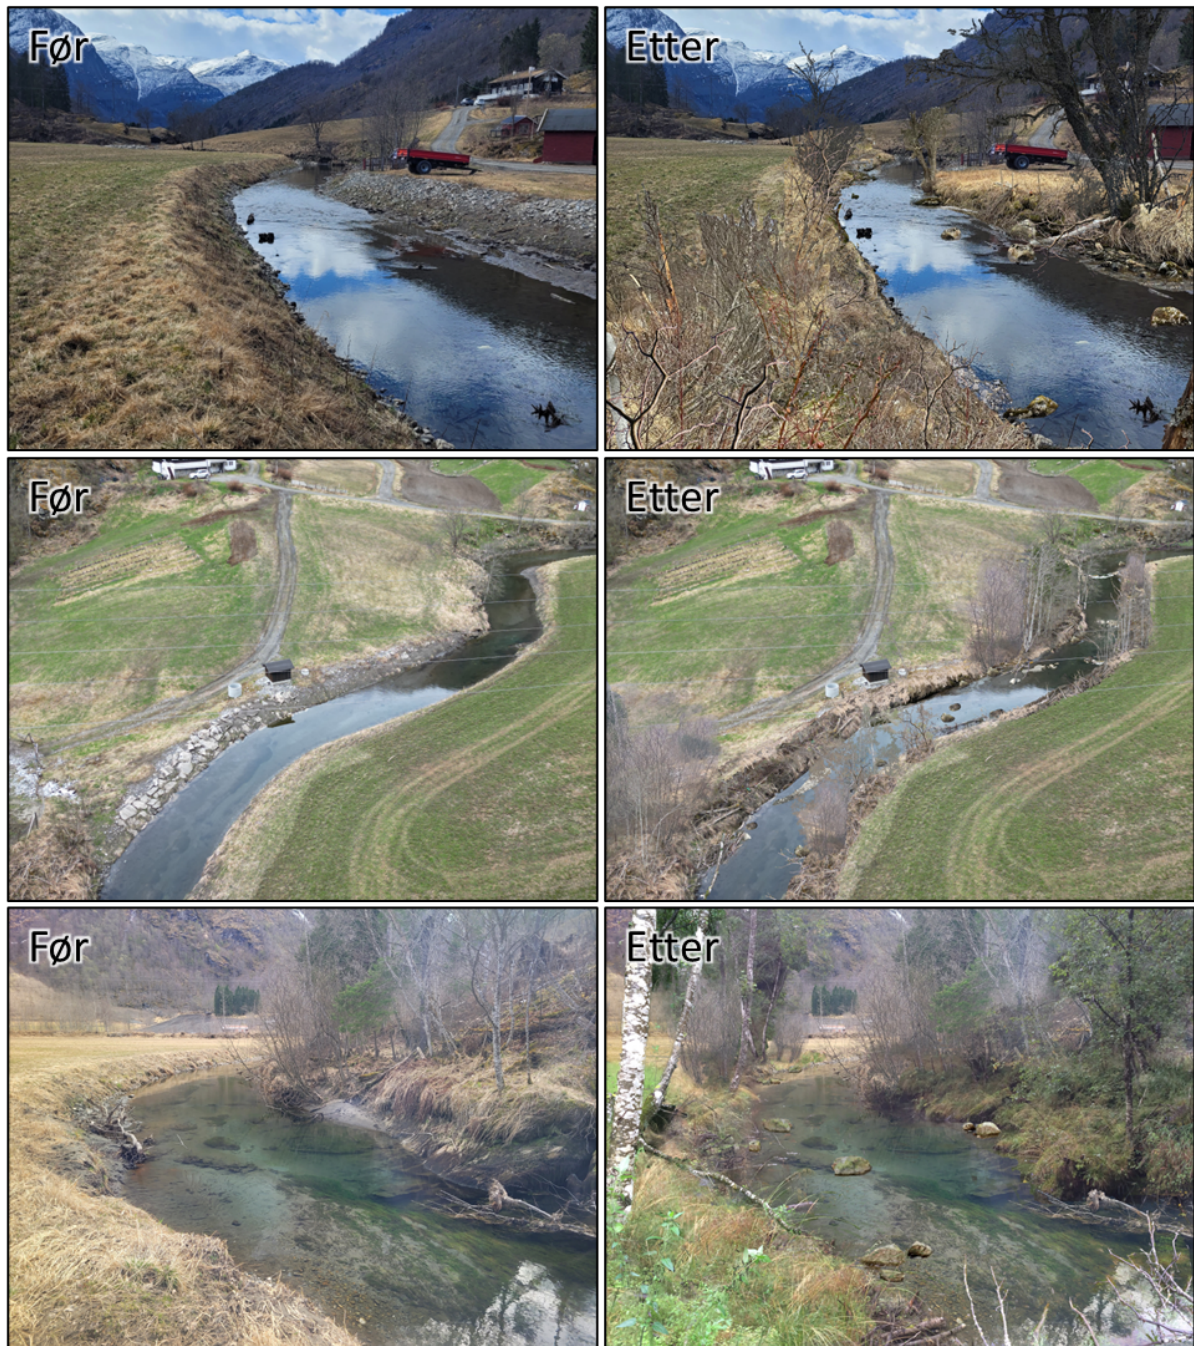
Figur 6-5: Fotomontasjer med før- og etterbilder for å illustrere hvordan Haugelvi kan bli seende ut etter habitatforbedrende tiltak. Dronefoto: Hydro Energi AS

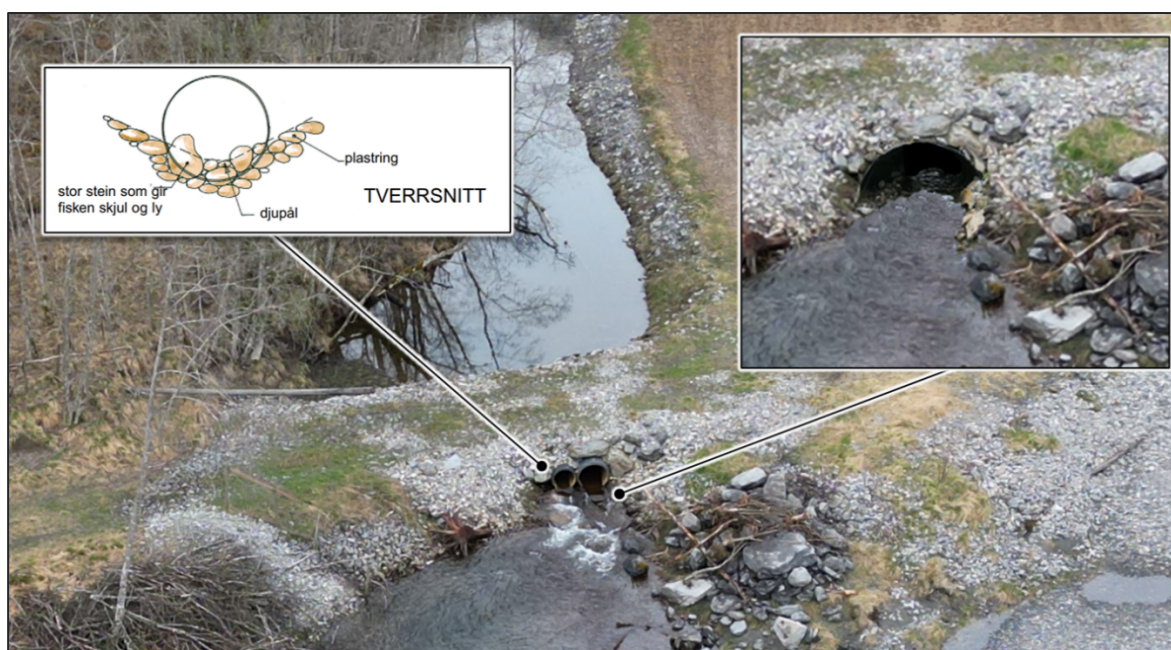
Figur 6-6: Stikkrennen like ved Øvelandsgrovns utløp i Fortunselvi burde utbedres. Dagens gjennomløp kan utgjøre en flaskehals for yngel og ungfisk. For at habitattiltak i Øvelandsgrovi skal bli vellykket, må først denne stikkrennen utbedres slik at fisk kan vandre fritt. Større dimensjon på gjennomløpet (Ø600mm - 1000mm) vil også forbedre flomsituasjonen - prinsippsskisse for utforming av gjennomløp og mulig fremtidig utseende er presentert i figuren. Dronefoto: Hydro Energi AS

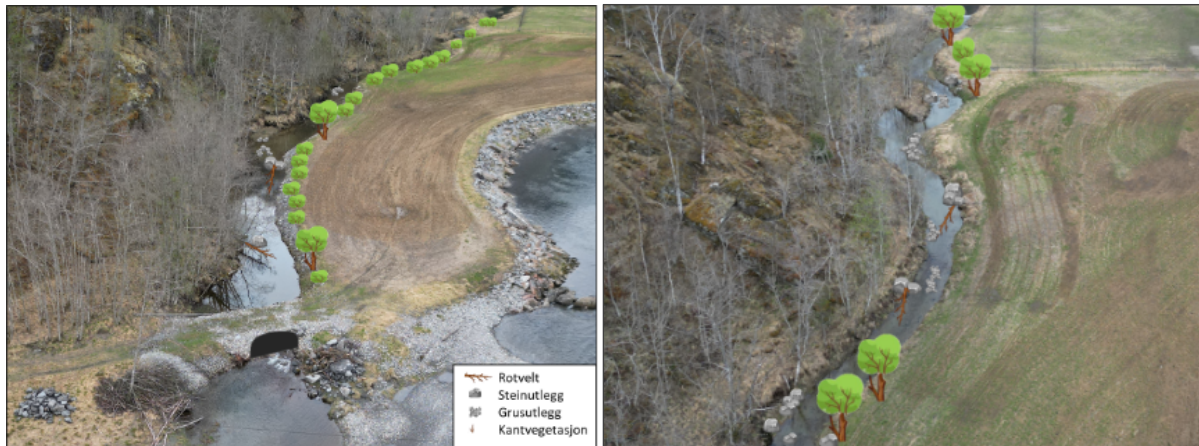
Figur 6-7: Prinsippskisse for tenkte habitattiltak i midtre del av Øvelandsgrovi. Kantvegetasjon, steinutlegg og noen rotvelter vil gi økt skjul og mer variasjon i strømming. Kantvegetasjon vil samtidig fungere som buffersone for avrenning fra landbruket. Dronefoto: Hydro Energi AS.

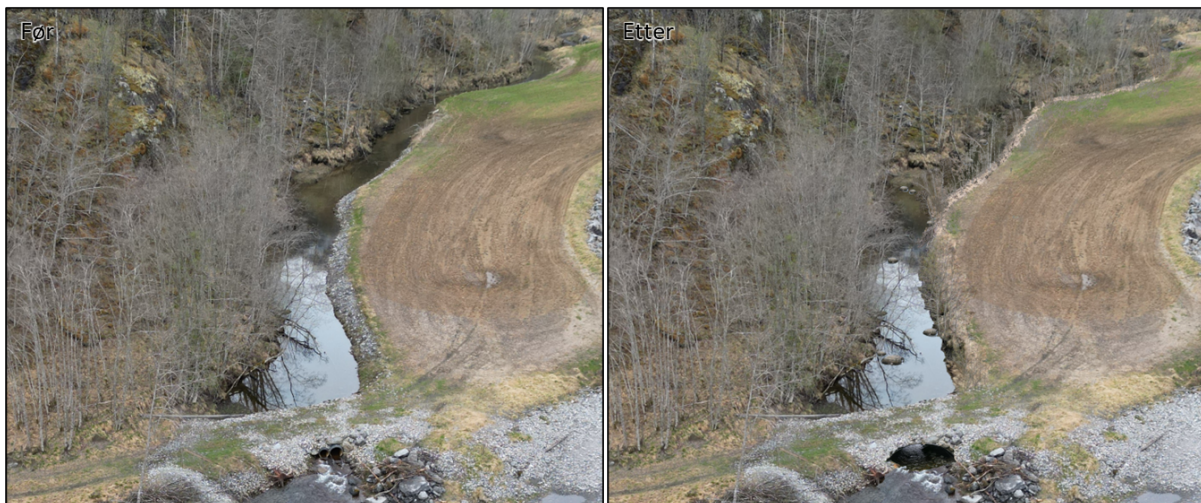
Figur 6-8: Fotomontasje (før/etter) for å vise hvordan Øvelandsgrovi kan bli seende ut etter habitatforbedrende tiltak. Kantvegetasjonen mot landbruket er gjenetabler, det er tilført større stein i elveløpet for variasjon og skjul, samt at kulverten er utbedret til en mer fiskevennlig konstruksjon. Dronefoto: Hydro Energi AS.

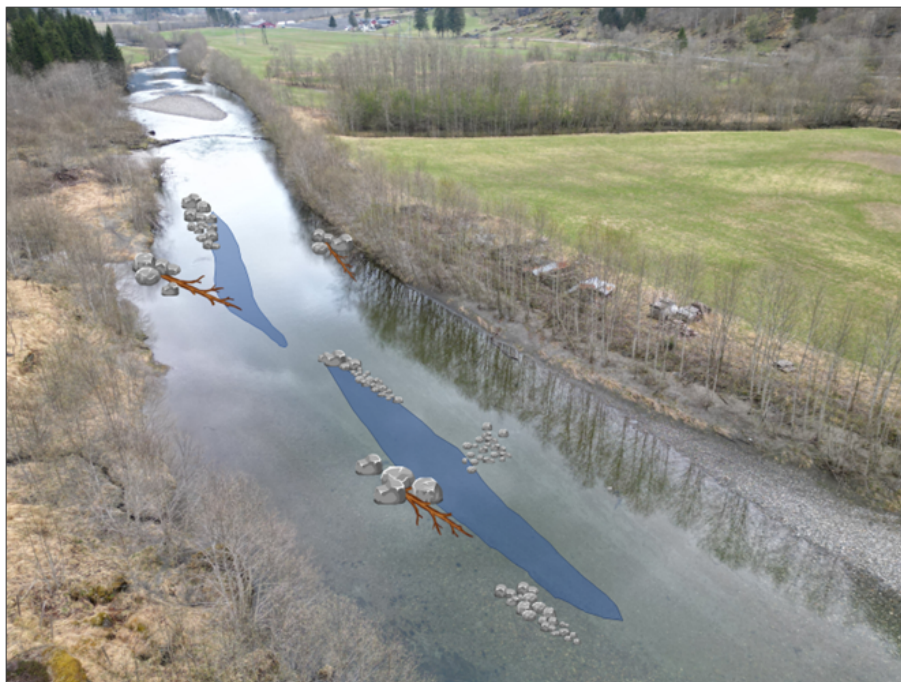
- Djupål 0,5 -1 m
- Steinutlegg
- Rotvelt
