Vedlegg 5: Utredning område A-5

Dette er et bilag til dokument A082311-NOT-RIG-106.

1 Beskrivelse av aktsomhetsområde og tiltak

VA-ledningens trase 3 pel 750-1440 (jf. tegning H302) er plassert i aktsomhetsområde A-5. Aktsomhetsområdet er avgrenset på bakgrunn av konservative terrengkriterier som beskrevet i hoveddokumentet NOT-RIG-106.

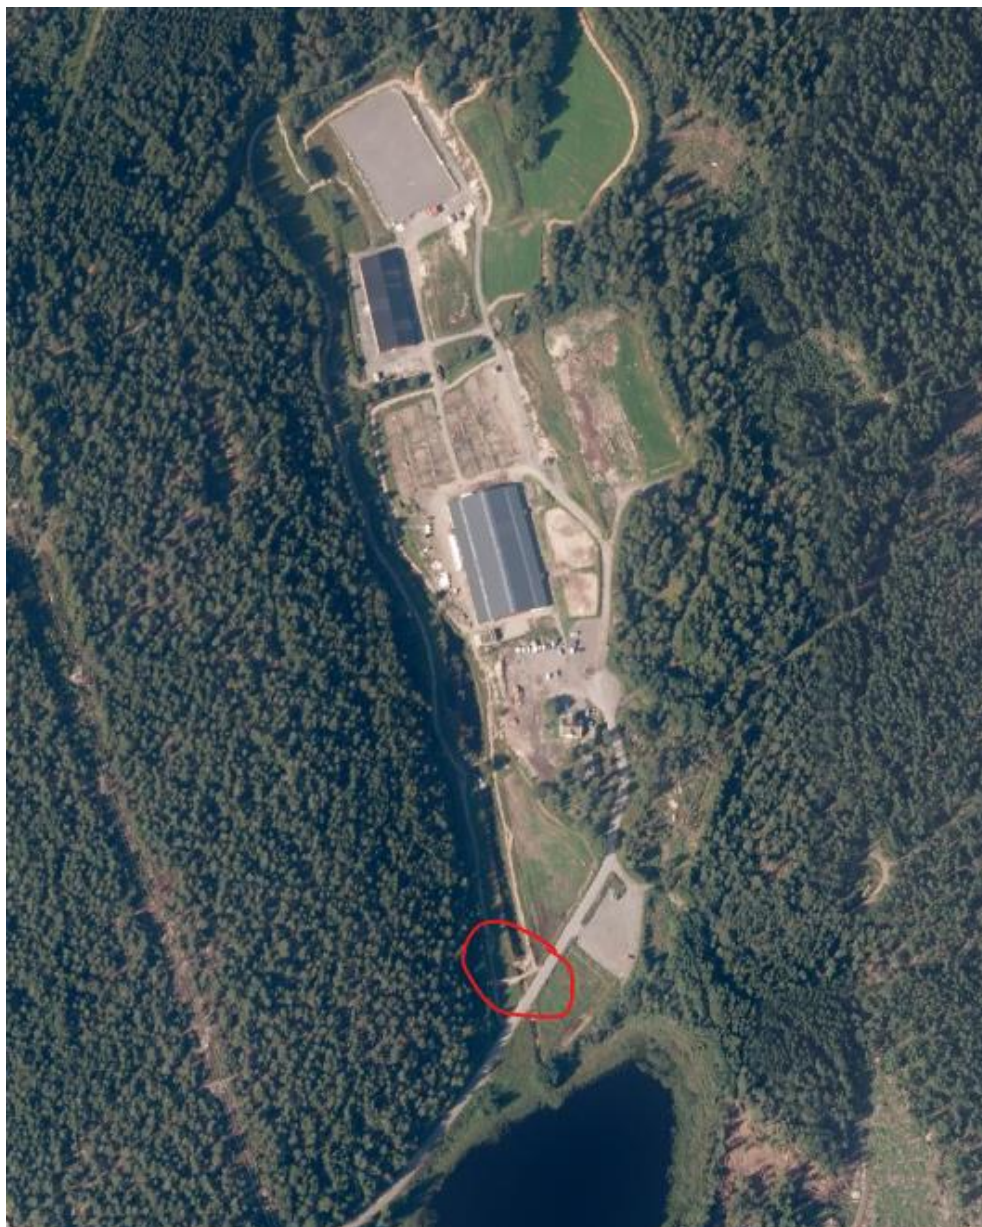
Figur V5-2: Utklipp av flyfoto tatt i 2010 fra området. Kilde: 1881.no. Med rød sirkel er markert en ny kulvert som ble etablert ca. 2009. I forbindelse med arbeidene skjedde et grunnbrudd, som ikke utviklet seg til et flakskred el. lign.

COWI er informert om at det forekom et grunnbrudd ca. 2009 i forbindelse med arbeider med anlegg av en ny tilkomstvei til området. Plasseringen er markert på Figur V5-2. Videre oppfylling førte til etablering av stabil vei, og det skjedde ingen progressiv utvikling av bruddet. Det er ikke funnet noen tegn på eller informasjon om tidligere skredaktivitet i området.

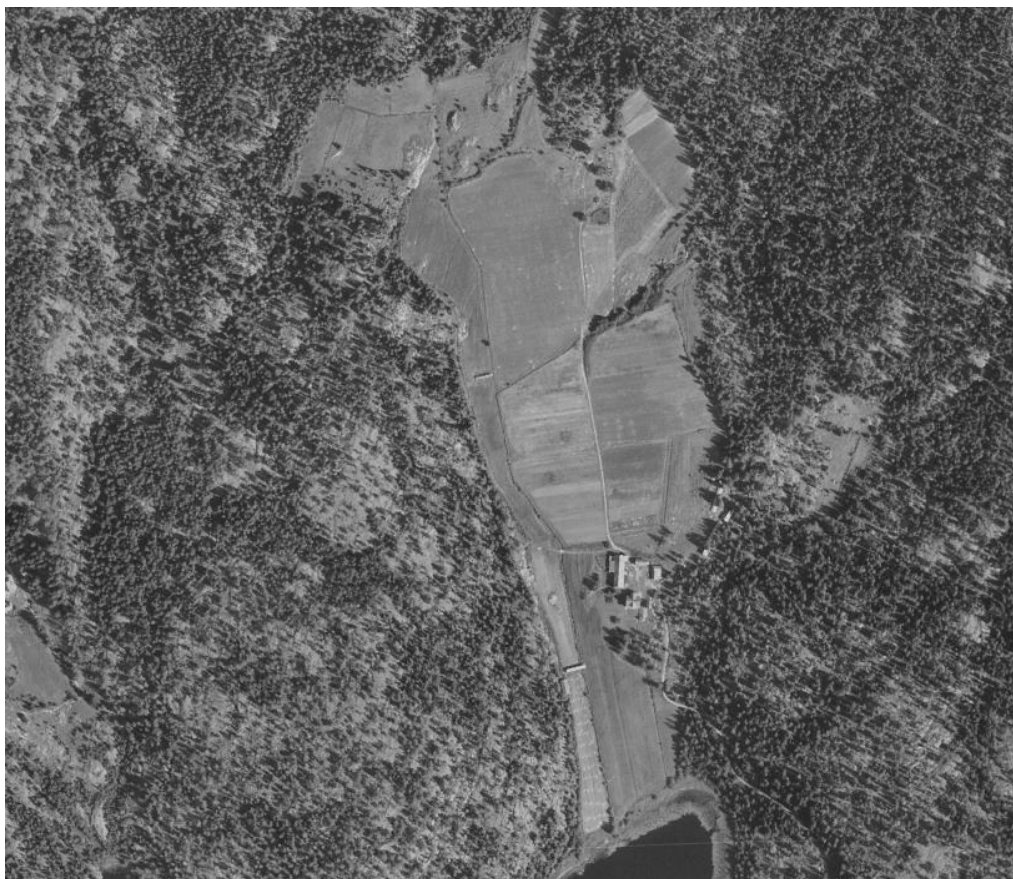
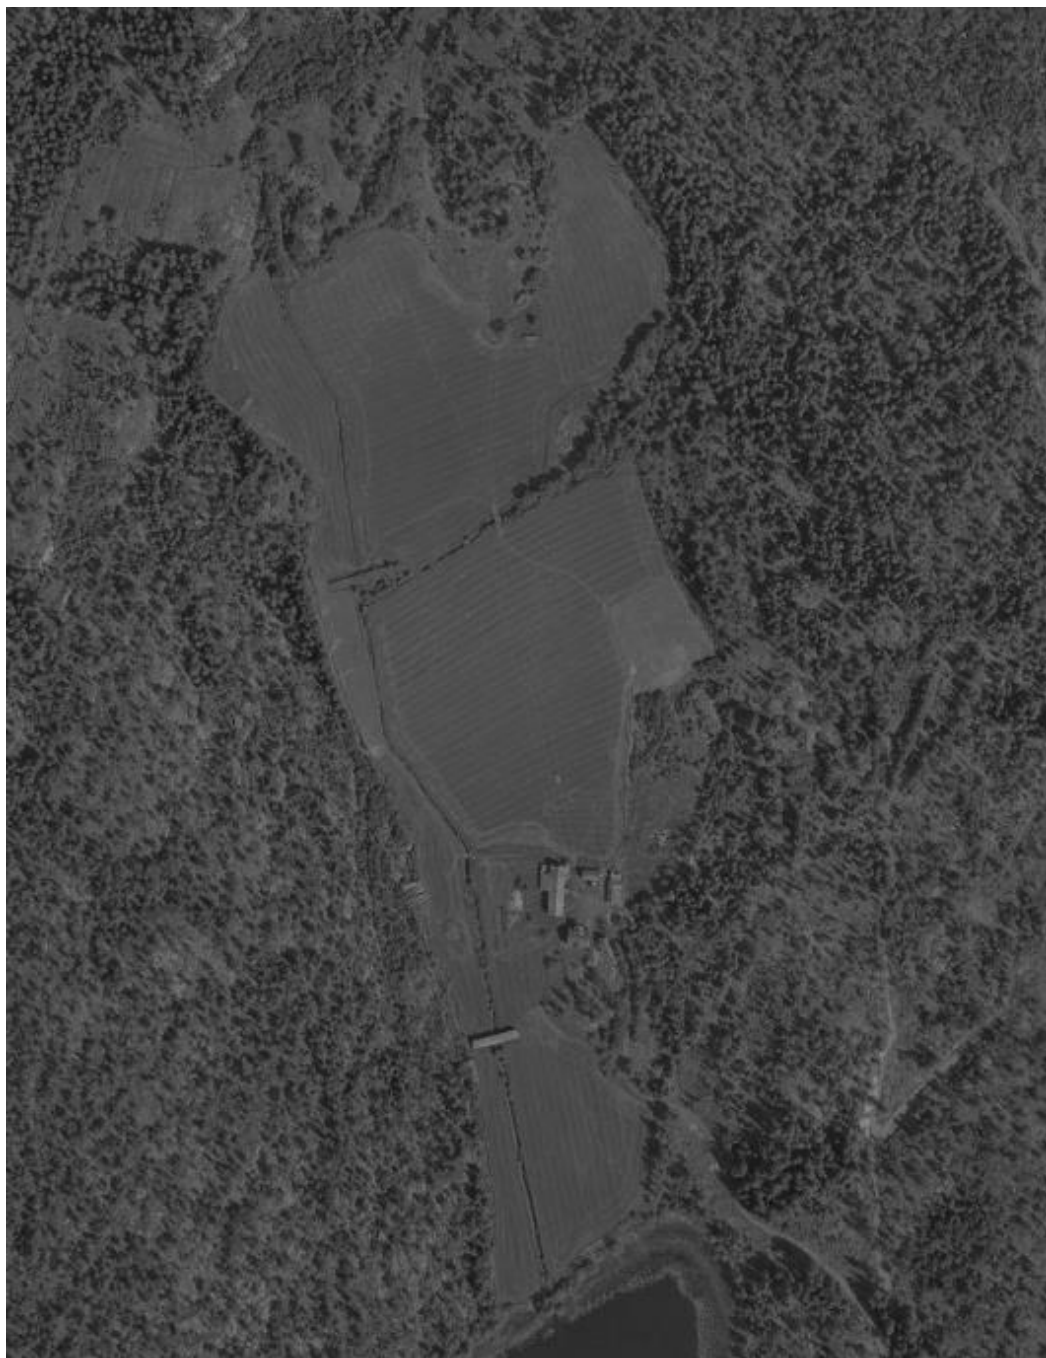
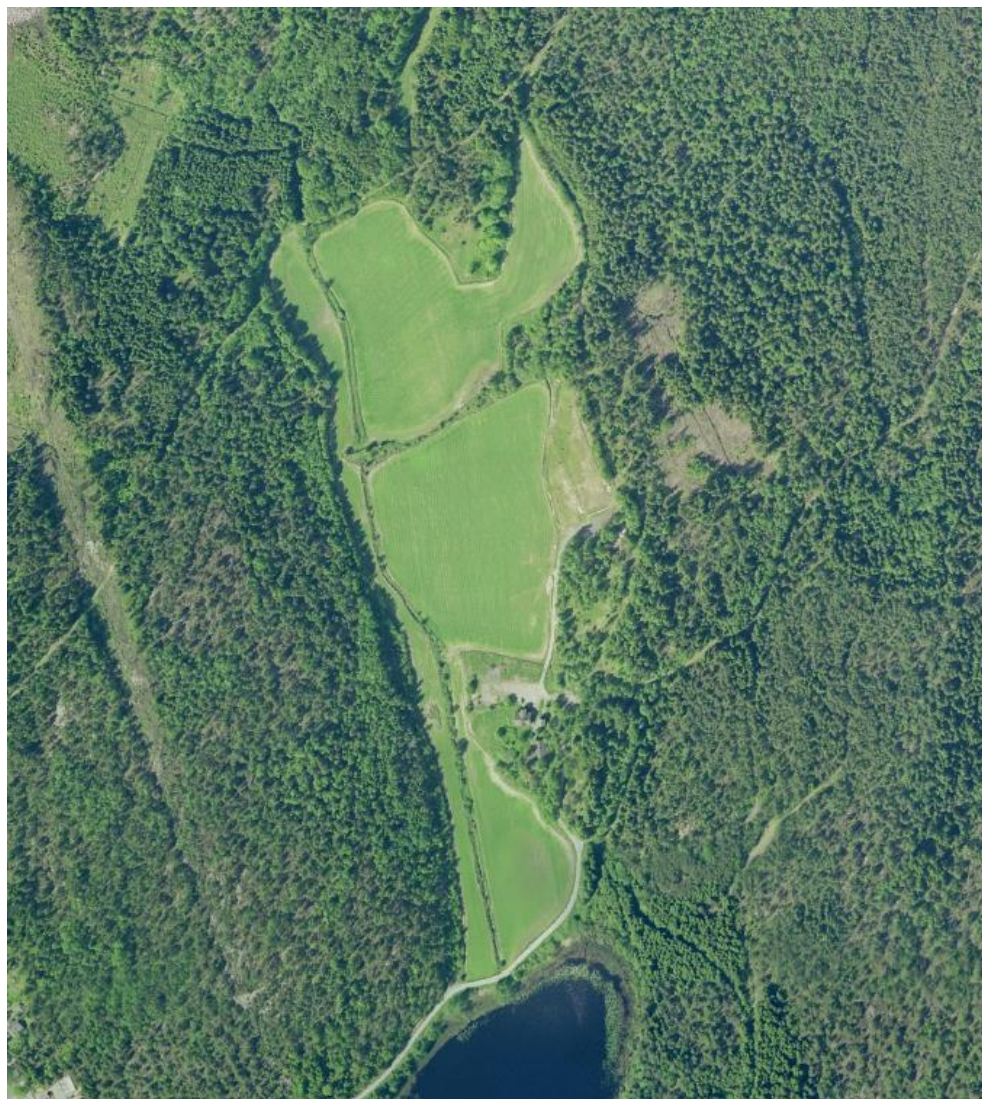
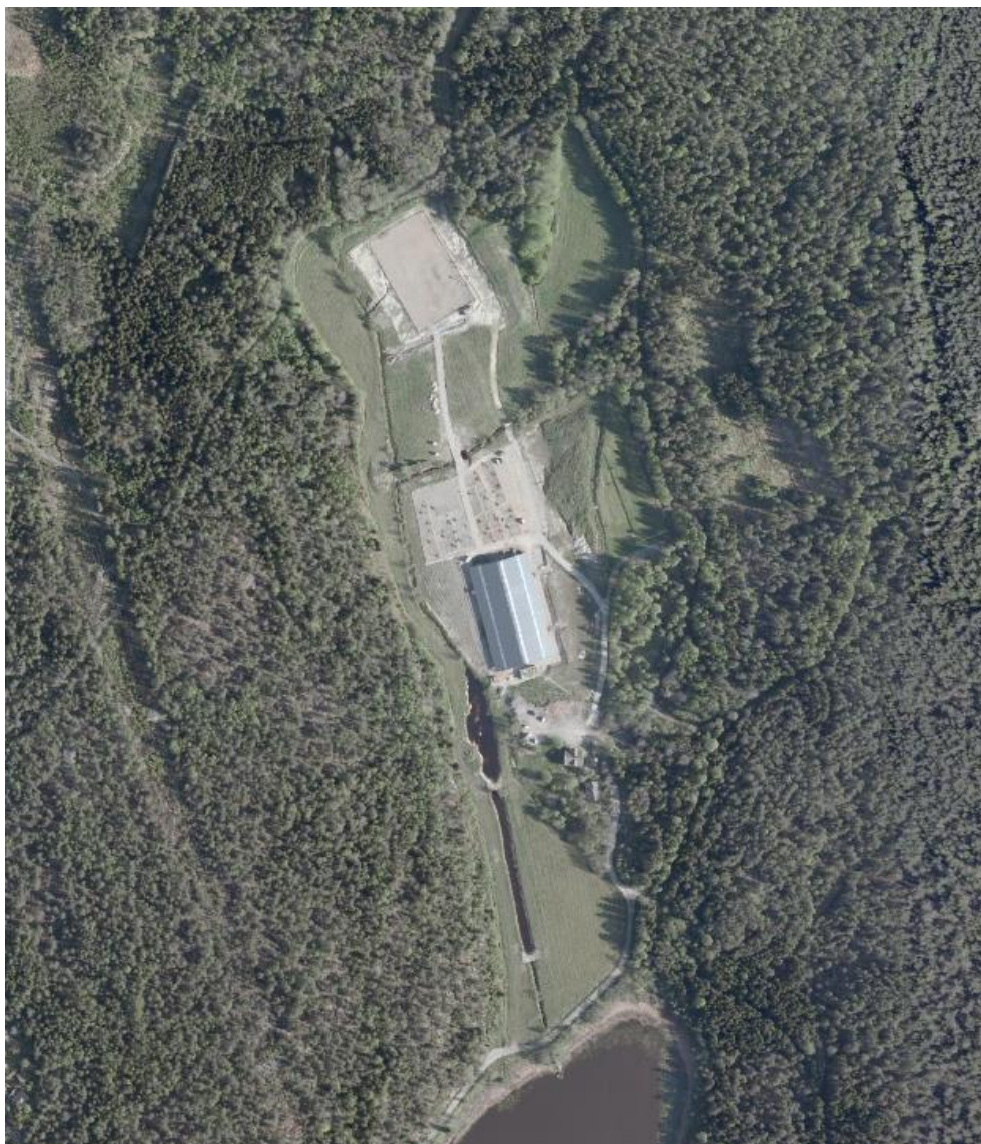
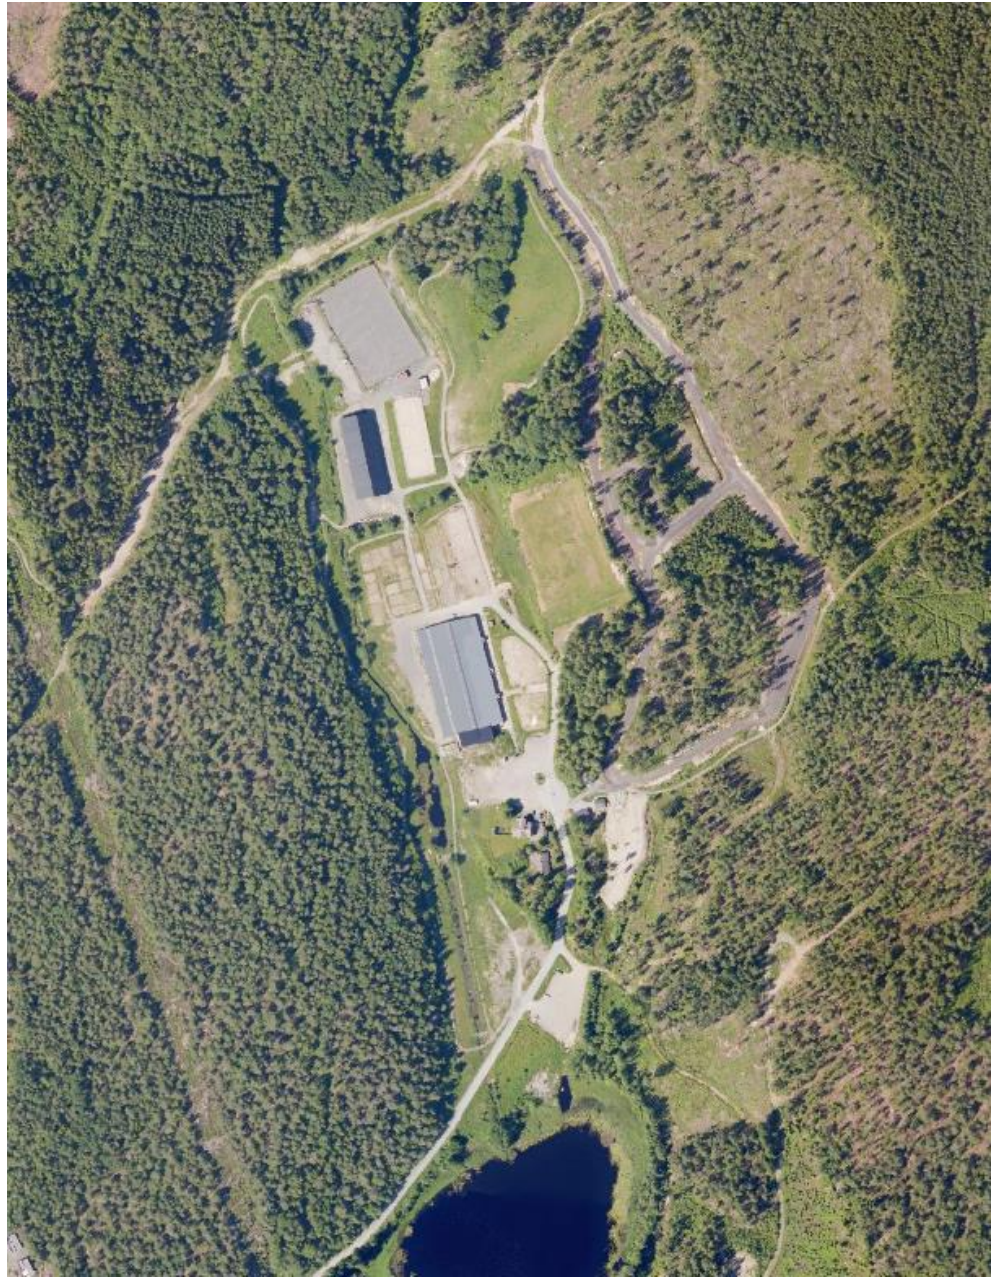
Historiske flyfoto i perioden fra 1950 og til nå (se Figur V5-3, Figur V5-4, Figur V5-5, Figur V5-6 og Figur V5-7) viser at det har skjedd mye fyllings- og planeringsarbeid i området, i tillegg til at det er blitt etablert bl.a. skiløype, hestefolder og stallbygg i området. Disse arbeidene har ikke tidligere utløst skred.

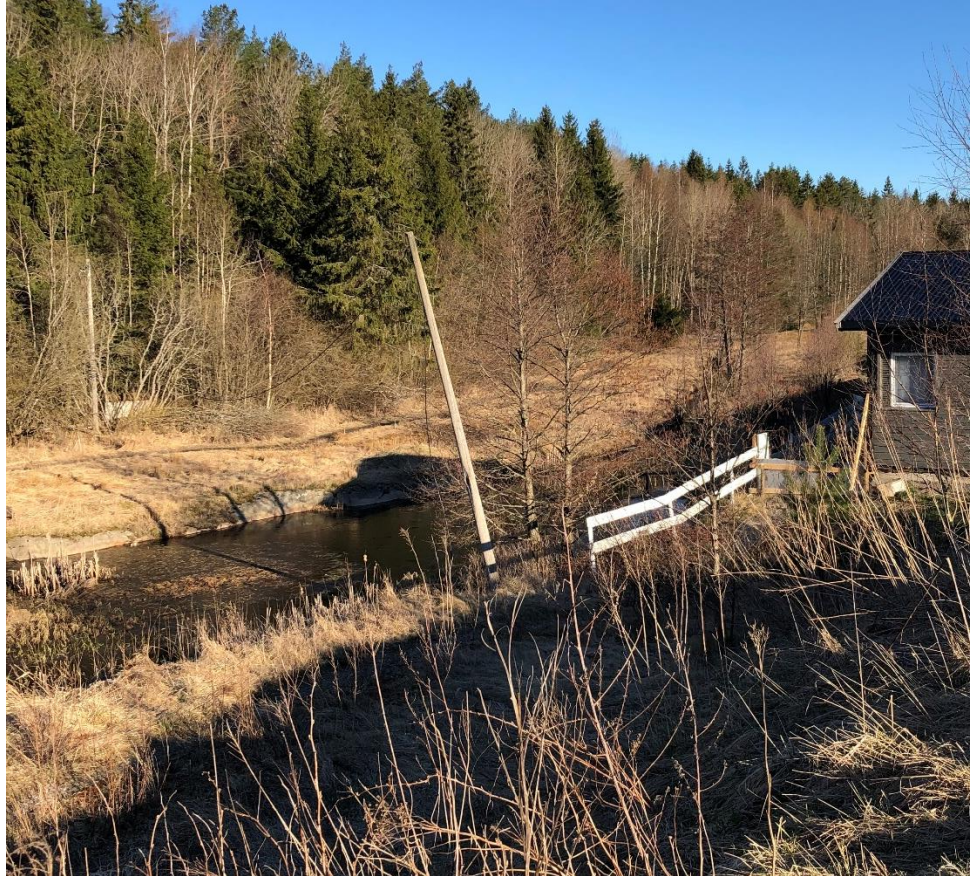
Figur V5-8: Foto tatt omtrent fra posisjonen til A5-4 og retning nordvest, befaring 23.04.21. Synlig berg langs vestsiden av nedre del av bekken.

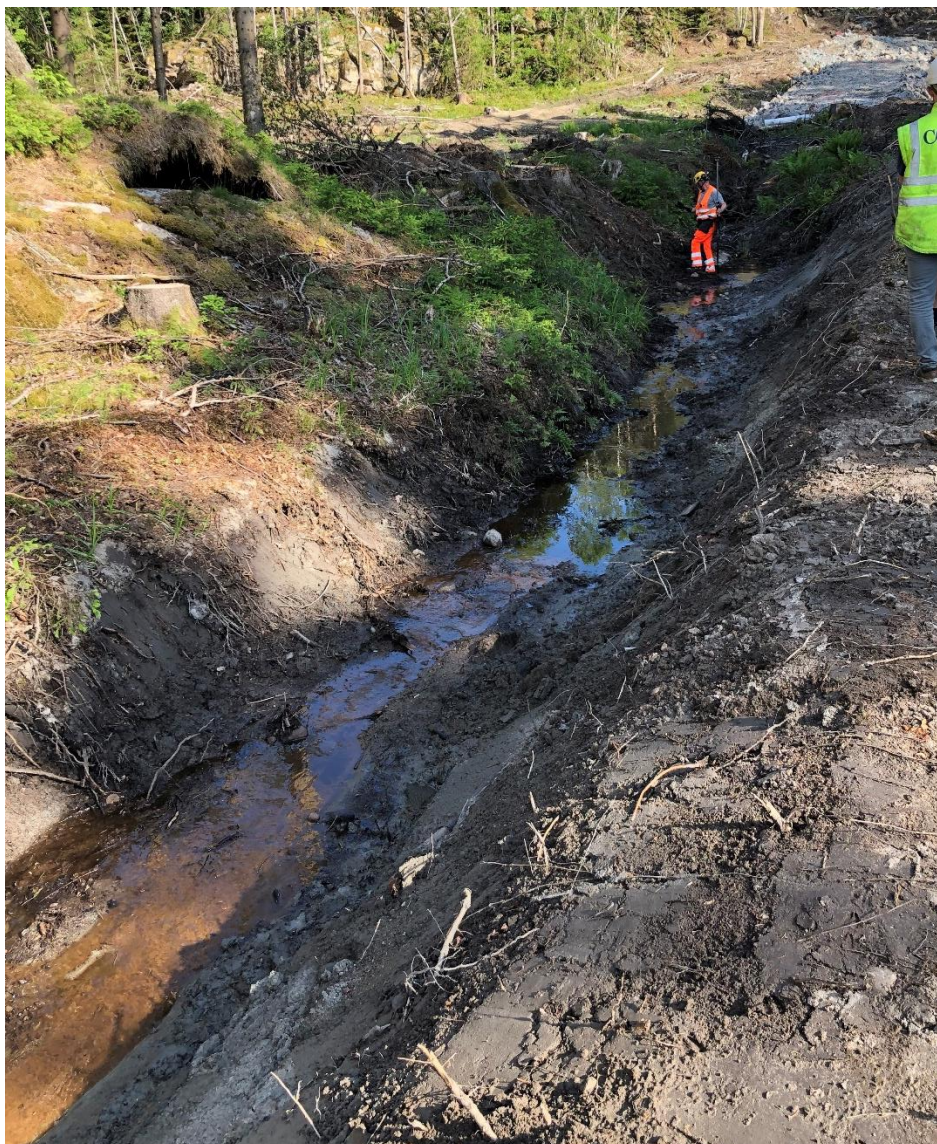
Figur V5-9: Foto tatt ved VL T3 P1340 og retning nord, befaring 17.06.21. Tynt løsmassedekke, enkelte bergblotninger i området nær bekken og kunstig utrettede bekkesider.

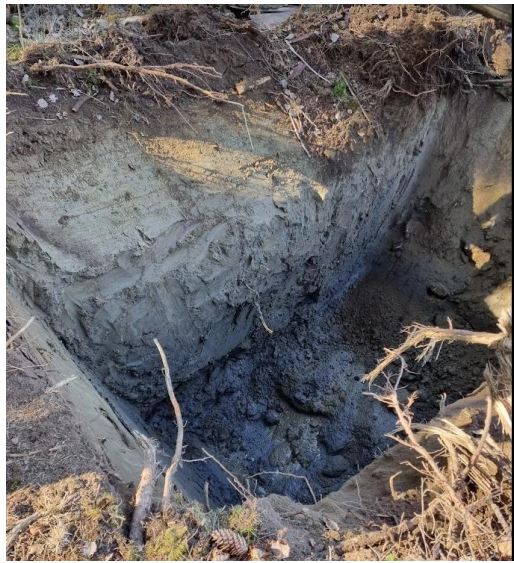
Tabell V5-3: Lagdeling i prøvegrop nr. 1

Dybde (omtrentlig)	Beskrivelse av løsmasser	Bilde
0 – 0,2 m	Humusholdige masser.

0,2 – 2,0 m	Brun leire, sand og tørrskorpe i toppen.	
2,0 – 4,0 m (3,5 m)	Sand og grus, leirig. Grå. Renner mye vann i massen. Er relativt "flytende" før graving ned i massene. Oppfører seg som løst lagret sand.

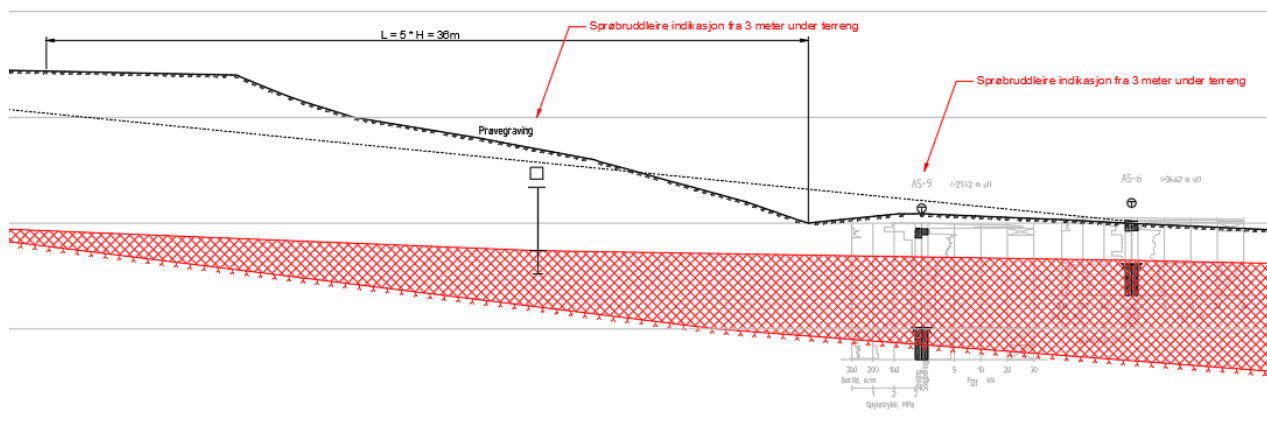
Figur V5-25: Tolket sprøbruddlag i profil S14. Sprøbrudd skravert med rødt. Antatt tidligere terreng tegnet inn med stiptet linje.

Basert på historiske bilder er det vurdert at det har blitt fylt opp på terreng på bueskytebanen og mulig noe skjæring ifb. etablering av vei i foten av skråningen. Tolket linje for antatt tidligere terreng er vist på Figur V5-25. Dette er brukt i forbindelse med tolkning av lagdeling brukt i beregningene og klassifisering av faresonen.

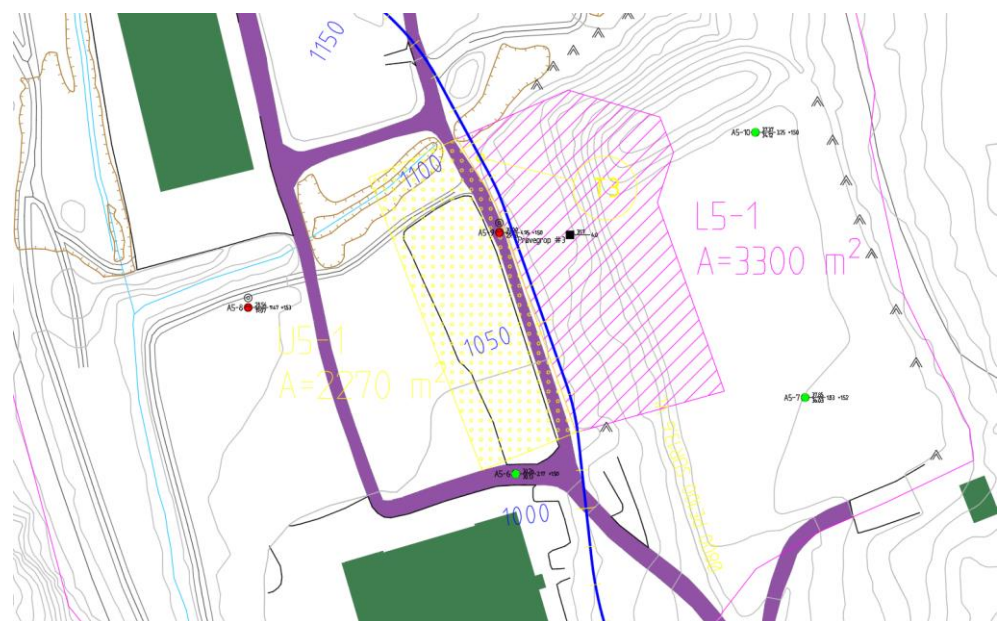
Figur V5-26: Avgrenset løse- og utløpsområde 5-1, i hhv. lilla og gult polygon

For avgrensning av utløpsområde er det benyttet empirisk relasjon mellom lengde på løse- og utløpsområde. For rotasjonsskred er det benyttet en relasjon mellom Lengde på løseområde (L_L) og lengde på utløpsområde (L_U) på $L_U = 0,5 * L_L$.

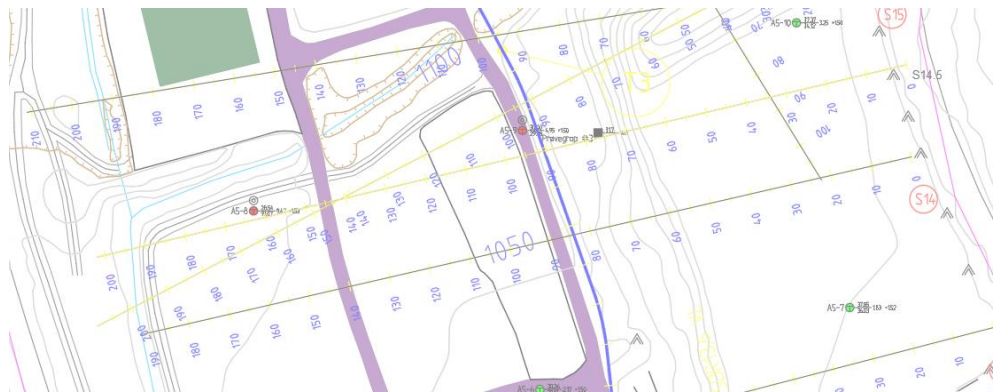
Figur V5-31: Utklipp som viser beliggenhet av supplerende profil S14.5

I faresone L5-1 er det utført stabilitetsberegninger i to snitt, det er lagt til et supplerende beregningsprofil S14.5 for å hensynta topografivariasjoner i skråningen. Se plassering av supplerende profil på Figur V5-31.

Dagens stabilitet i skråningen er dårlig (se dagens situasjon, udrenert tilstand i Tabell V5-7), og det er derfor nødvendig med tiltak for å oppnå tilstrekkelig sikkerhet i anleggsfase og i permanent situasjon. For å oppnå tilstrekkelig sikkerhet er traseen flyttet ut fra skråningsfoten, og skråningen er slakket ut i anleggsfasen.

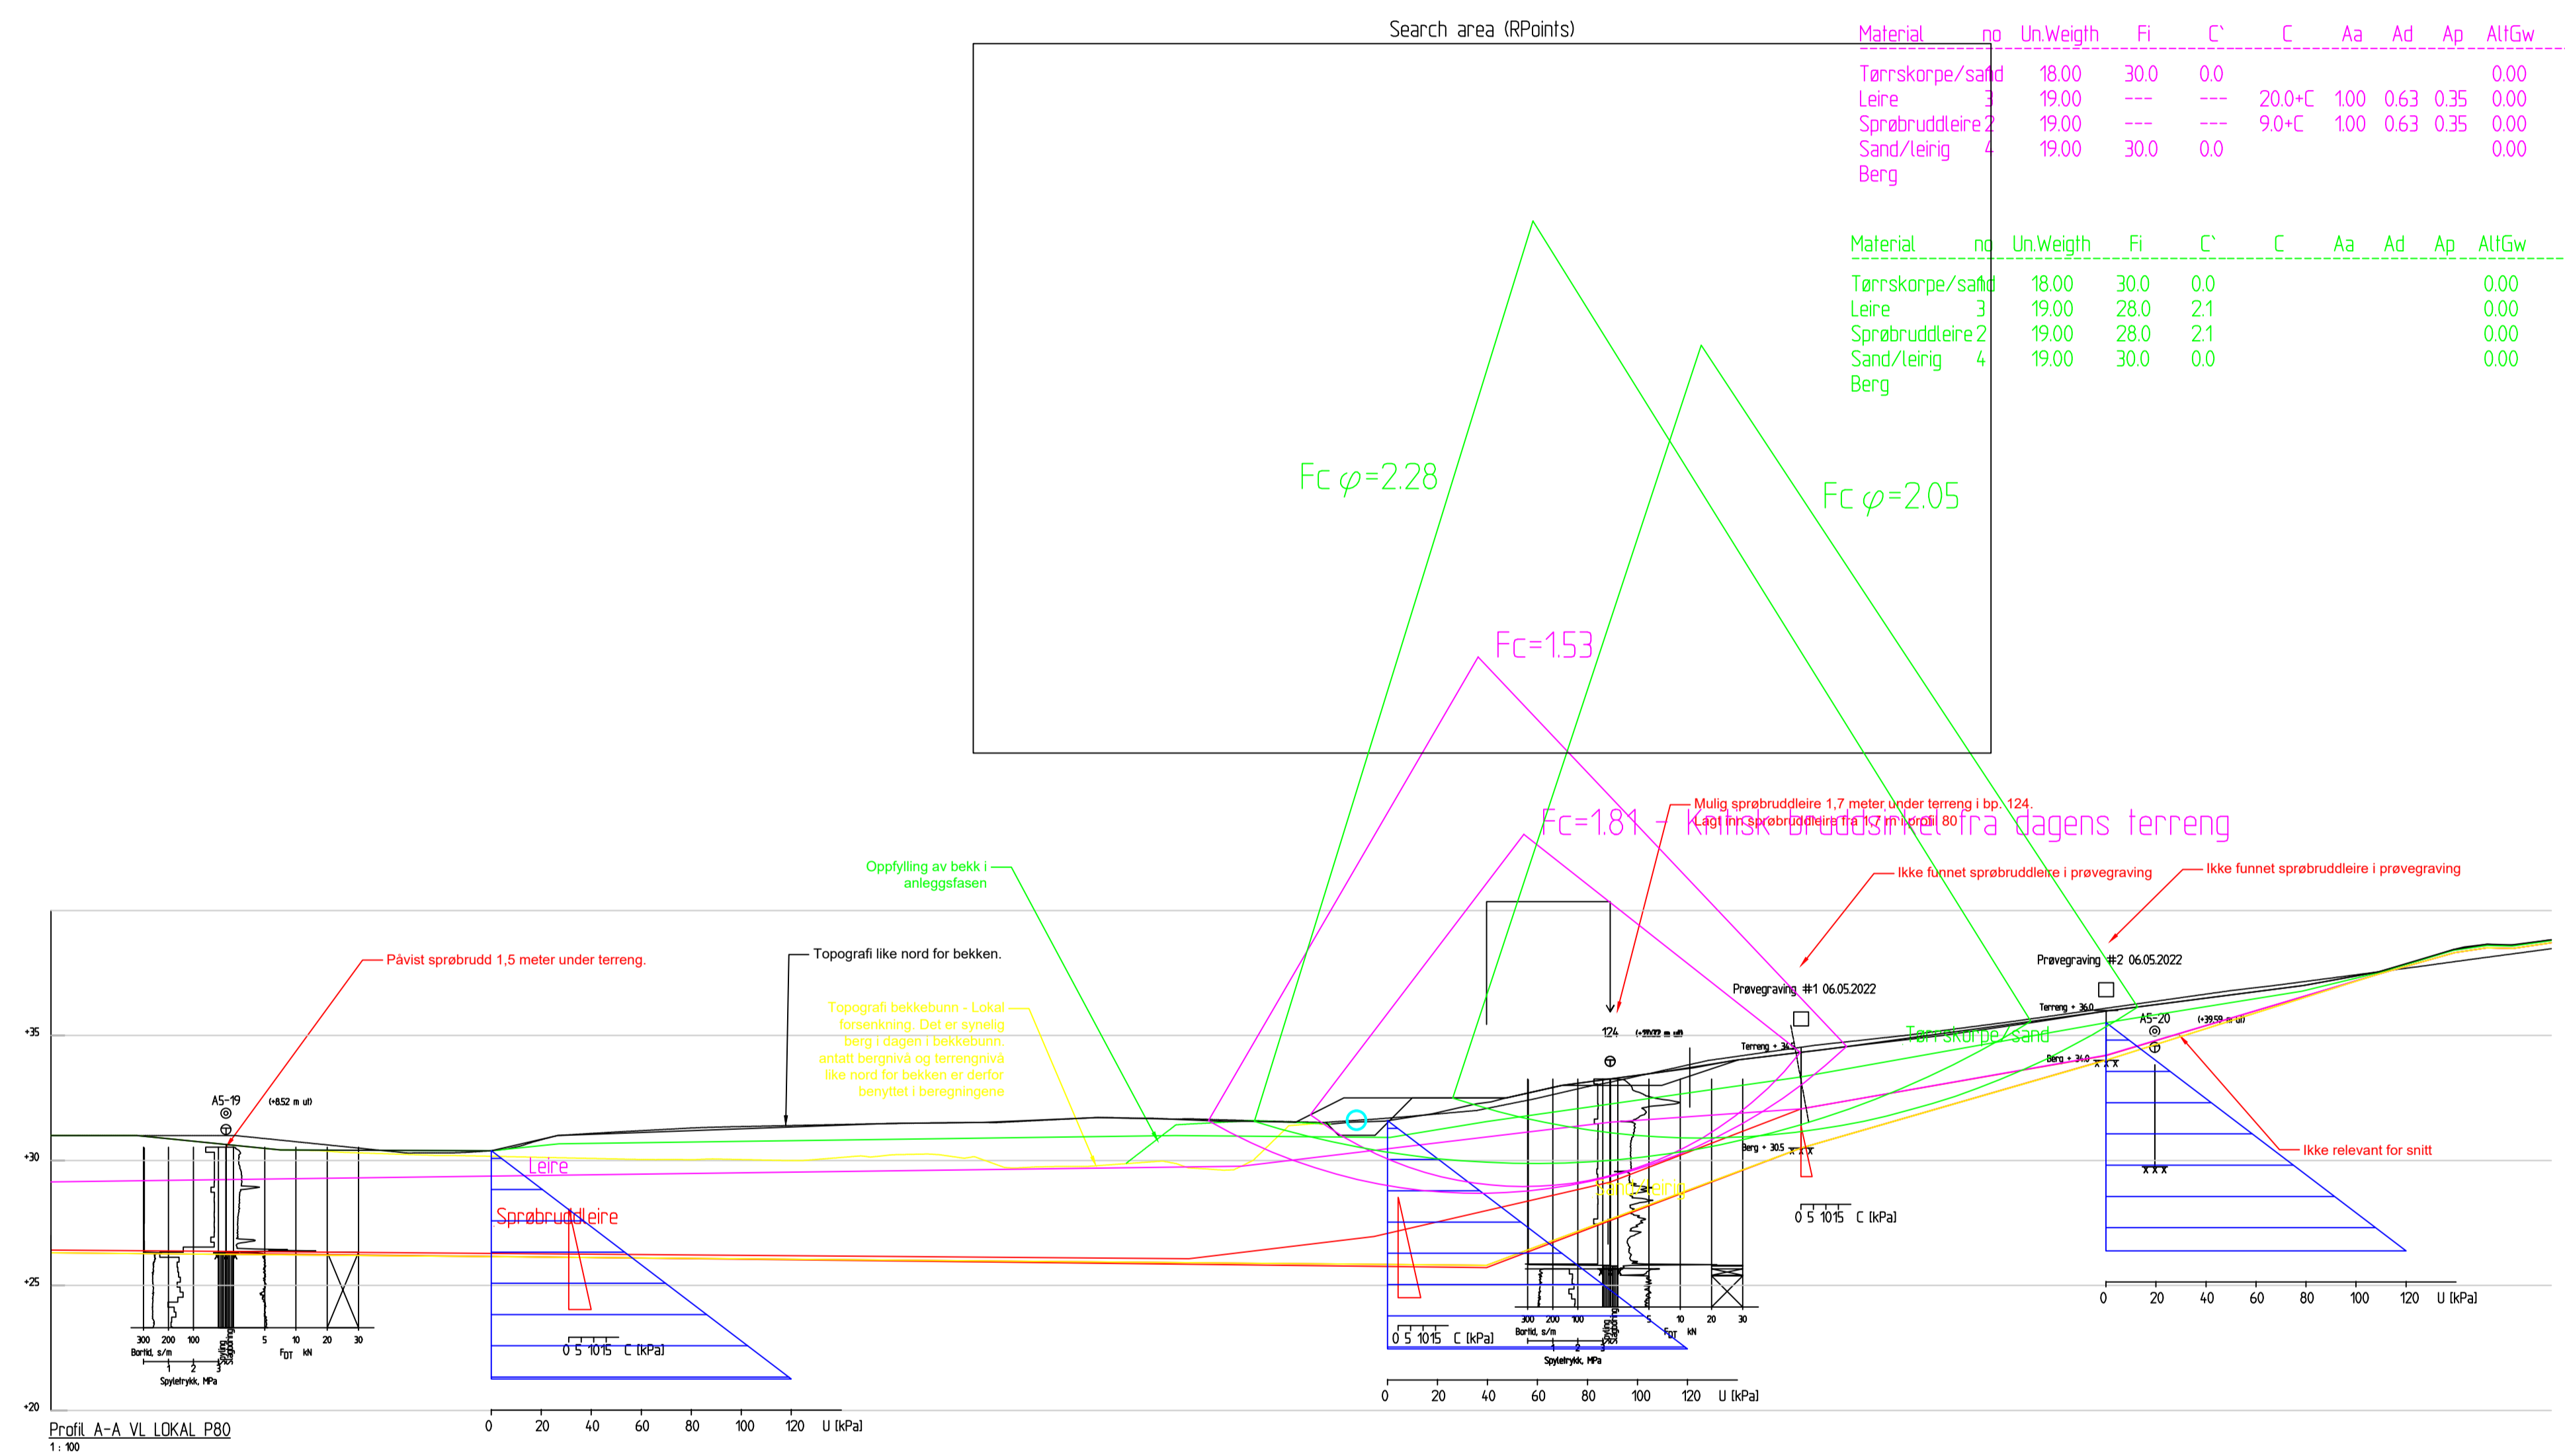
Rev.	Dato	Revideringen gjelder	Nr.	Saksb.	Sidem.k.	Oppdr.a.
MOVAR IKS Ny vannledning Årvoll-Vestby grense Områdestabilitetsutredning A082311-NOT-RIG-106 Faresone A5-4 Snitt P80 - Endelig situasjon			Tegnet av HOHN		Saksbehandler HOHN	
			Sidemannskont. JOCP		Oppdragsansvarlig HVKR	
			Geoteknikk Geoteknikk		Målestokk 1:200 (A1)	
			Dato 13.05.2022			
COWI			Oppdragsnr. A082311		Status	
			Tegning nr.		Rev.	
Vedlegg 5.9-3

5.9-3 Snitt P80 – Endelig situasjon
