# Hundåga kraftverk

Dokumentasjon og vurdering av virkninger på biologisk mangfold ved utbygging av småkraftverk

*Gentiana Miljøutredning Rapport 2005:1*

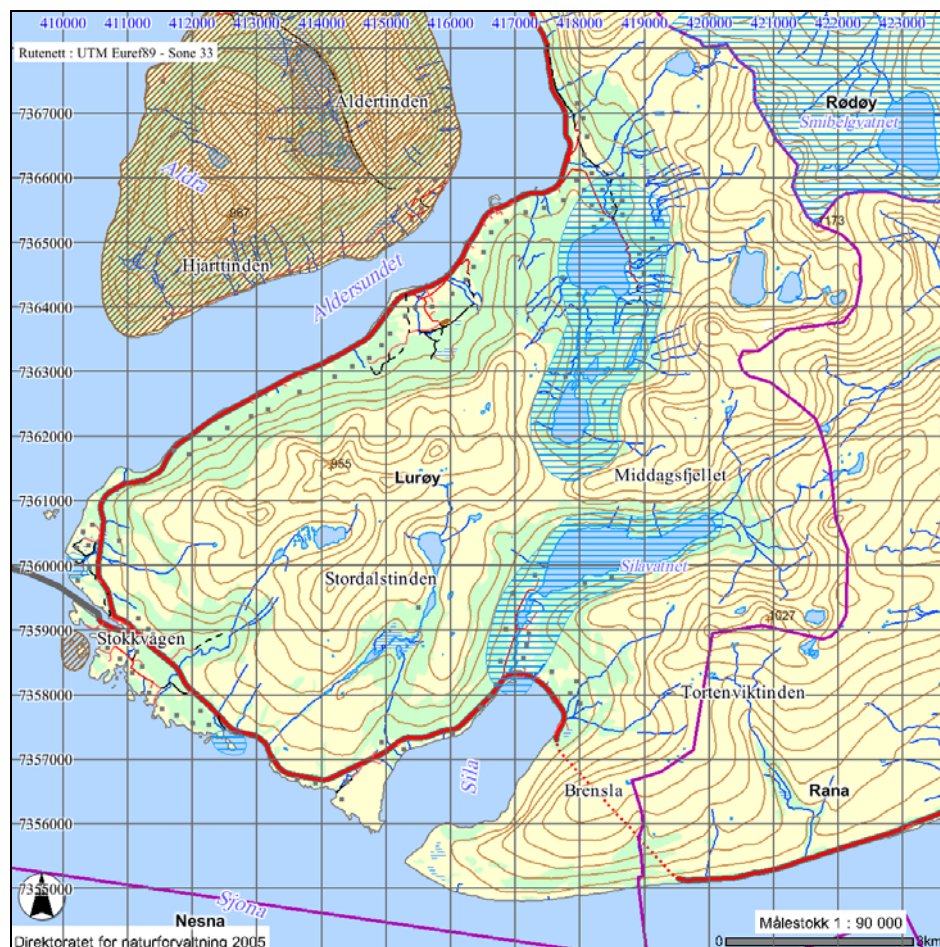
Figur 2. Kart over østlige del av Lurøy kommune. Blå/horizontal skravur: friluftsområde, brun/diagonal skravur: artsforekomst (fugl). Kilde: DNs Naturbase.

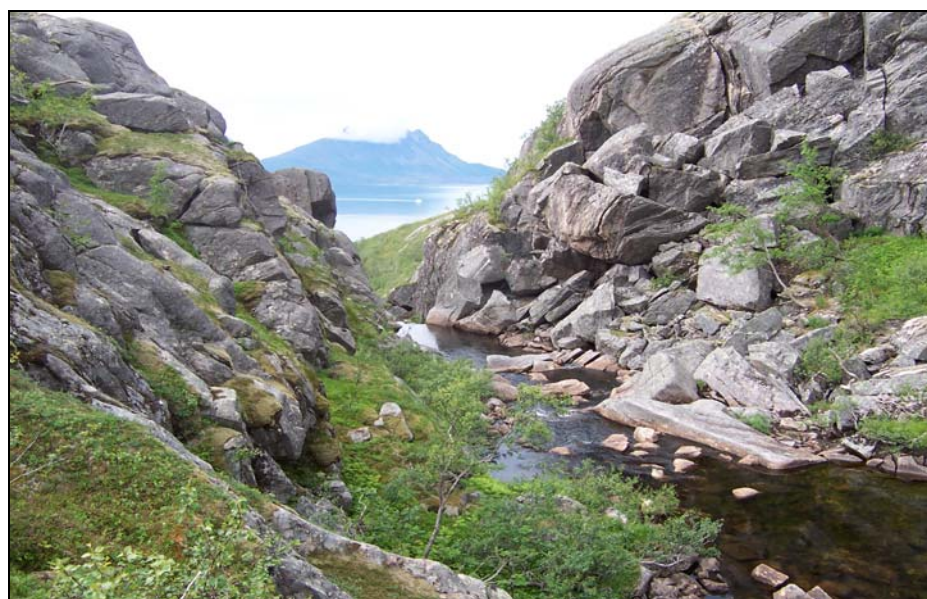
Figur 3. Vanninntaket ved alt. A. Fra Underlag for søknad om fritak for Samlet Plan behandling (2004).

I **alternativ A** var vanninntaket planlagt som en demning i bergkløft med damfot på kote 260, like ovenfor der elva stuper utfor kanten. Kraftstasjon og utløp planlegges anlagt på ca kote 3. Det var opprinnelig planlagt å bruke Hundågvatnet som regulerings- og buffermagasin med reguleringshøyde 3 m. På grunn av terrengets utforming i inntaksområdet var det planlagt en forholdsvis høy inntaksdemning, foreløpig høyde satt til 15 m. (Merknad: Endret til 4 meter). Hundåga Kraftverk alternativ A vil utnytte fallet på 263 m mellom kote 267 og kote 4 i Hundåga (se søknad). Installert effekt i kraftstasjonen blir 1,8 MW, årlig kraftproduksjon er beregnet til 8,1 GWh og utbyggingskostnadene til 17,2 mill. kroner. Fra inntaket føres et 1,35 km langt rør ned til kraftstasjon i dagen som blir liggende ved havet ca 150m i sørøstlig retning fra elvas utløp i sjøen. Vannvegen vil i hovedsak bestå av tildekket rør i sprengt grøft. Det planlegges ingen overføringer i alternativ A.

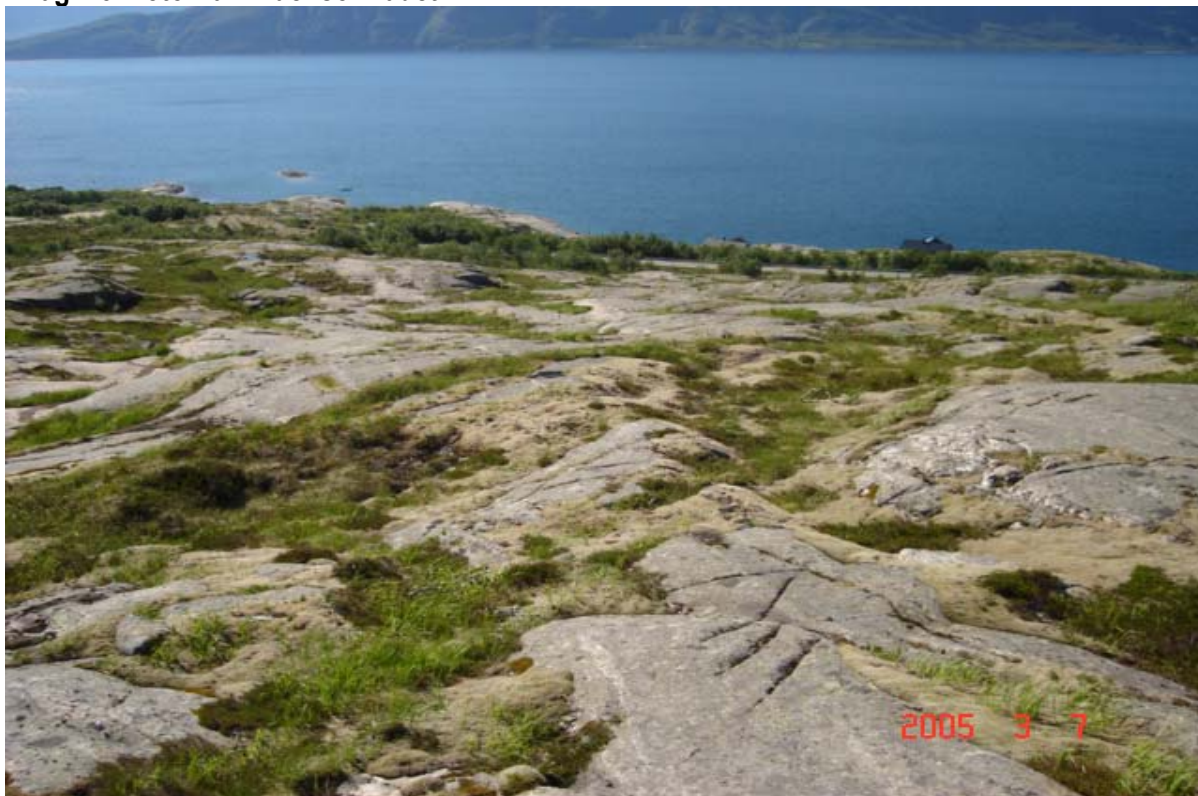
Figur 1. SØ-sida av nedre del av Hundågavassdraget. Nakent berg med røsslyng-gråmosehei i veksling med fattigmyr i forsenkningene mellom knausene. Foto: Jarle N. Kristiansen, 04. 07.05 (feil bildedato).

Naturtypene langs Hundåga nedenfor inntaket vil bli berørt av anleggsveg og rørgate. Langs sørøstsida av Hundågas nedre deler er bergflatene nesten uten vegetasjon. Fragmentarisk røsslyng-gråmosehei – samfunn dekker knausene. Krypene "Windholz"-furu<sup>1</sup> trykker seg ned til berget. Ellers er bergflatene dekket av gråmose og skorpelav, særlig kartlav. Forsenkningene mellom knausene preges av flekker med fattigmyr (blåtopp og rome vanlige arter) og ombrotrofe myrpartier med molte. To små populasjoner av bergfrue ble funnet (GPS: VP 13515 57317). På vestsida av Hundåga preges bergfloga av glissen røsslyng-furuskog (knausskog A 6d). Vestsiden ble observert i kikkert. Berget stuper loddrett ned i Hundåga, enkelte steder med tilsynelatende rike sig i bergveggen. I kikkert ble observert fragmentarisk utviklet høgstaude-samfunn med bl.a. geitrams, kranskonvall, mjødurt, vikke (muligens skogvikke), turt, tyrihjelms og vendelrot. Bergfrue og rosenrot ble observert i bergveggen. Røsslynhei med glisne furutrær forekommer på begge sider av Hundåga i veksling med nakne berg og fattigmyr. En bestand med store ospetrær finnes på vestsida av Hundågas nedre del. Lenger opp langs elvas østside ca. 500-600 m nedenfor inntaket (jfr. fig. 3 og bilag 1.2) blir skogvegetasjonen fuktigere, til dels myrlendt med mye torvmoser og i veksling med skrubberik blåbær-fjellbjørkeskog, med innslag av spredt lågvokst gran.

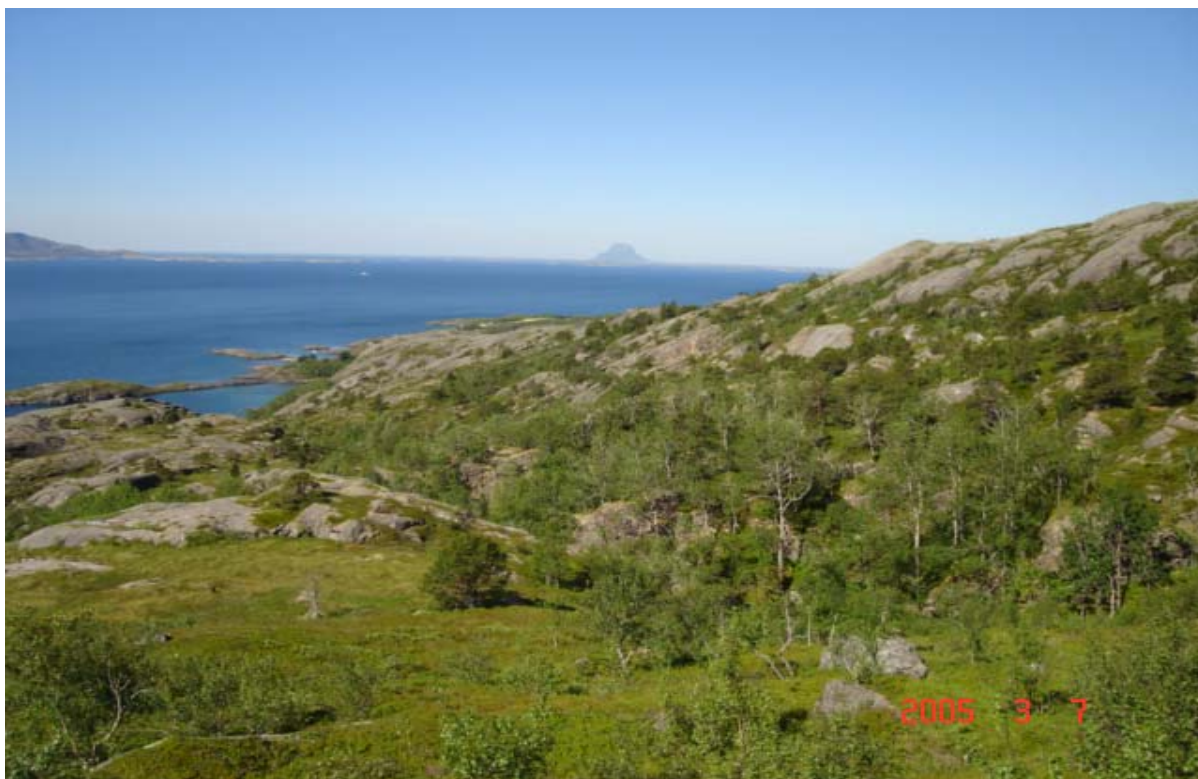
Figur 2. Sørøstlige, nedre del av Hundågavassdraget. Røsslynghei med glissen tresetting, og oseaniske fattigmyrer med bjønnskjegg, blåtopp og rome. Foto: Jarle N. Kristiansen, 04. 07.05 (feil bildedato).

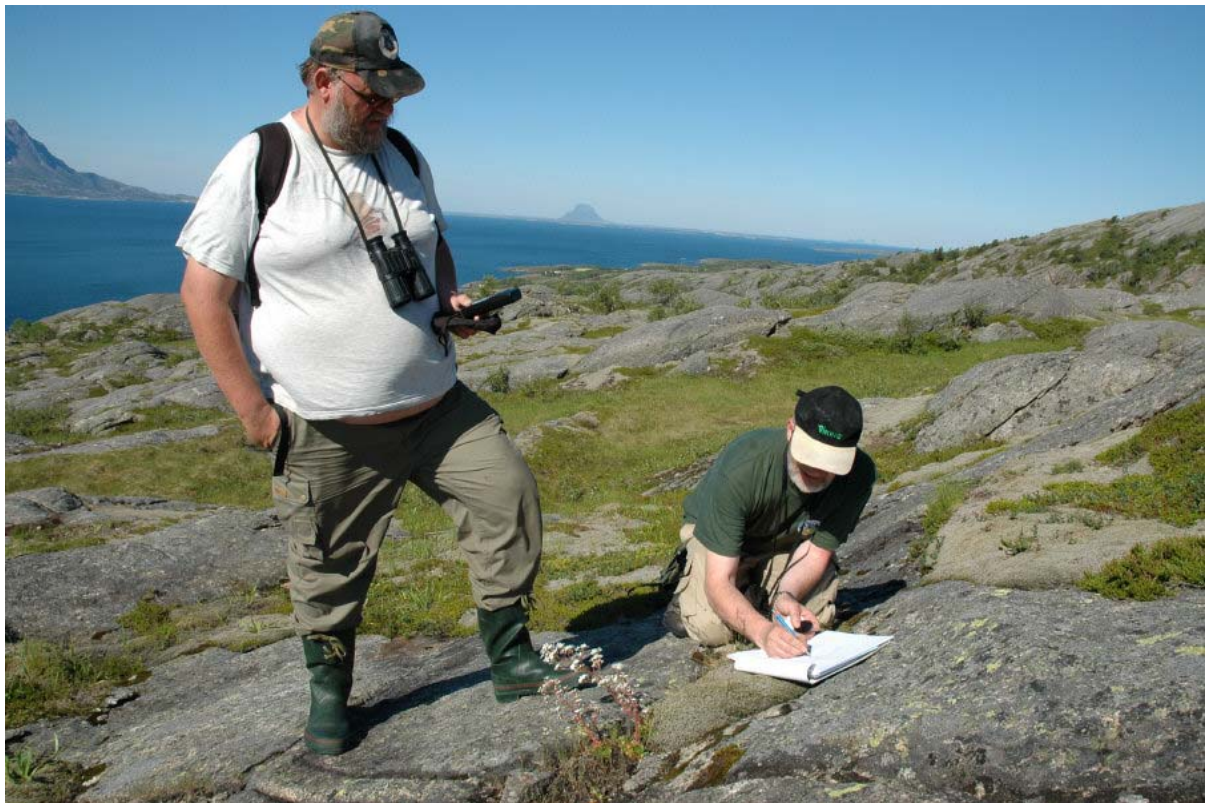
**Figur 3.** Nedre del av Hundågavassdraget, SØ-sida. GPS-angivelse av bergfrue. UTM: VP 13515 57317. Foto: Geir Vatne, 04. 07.05.

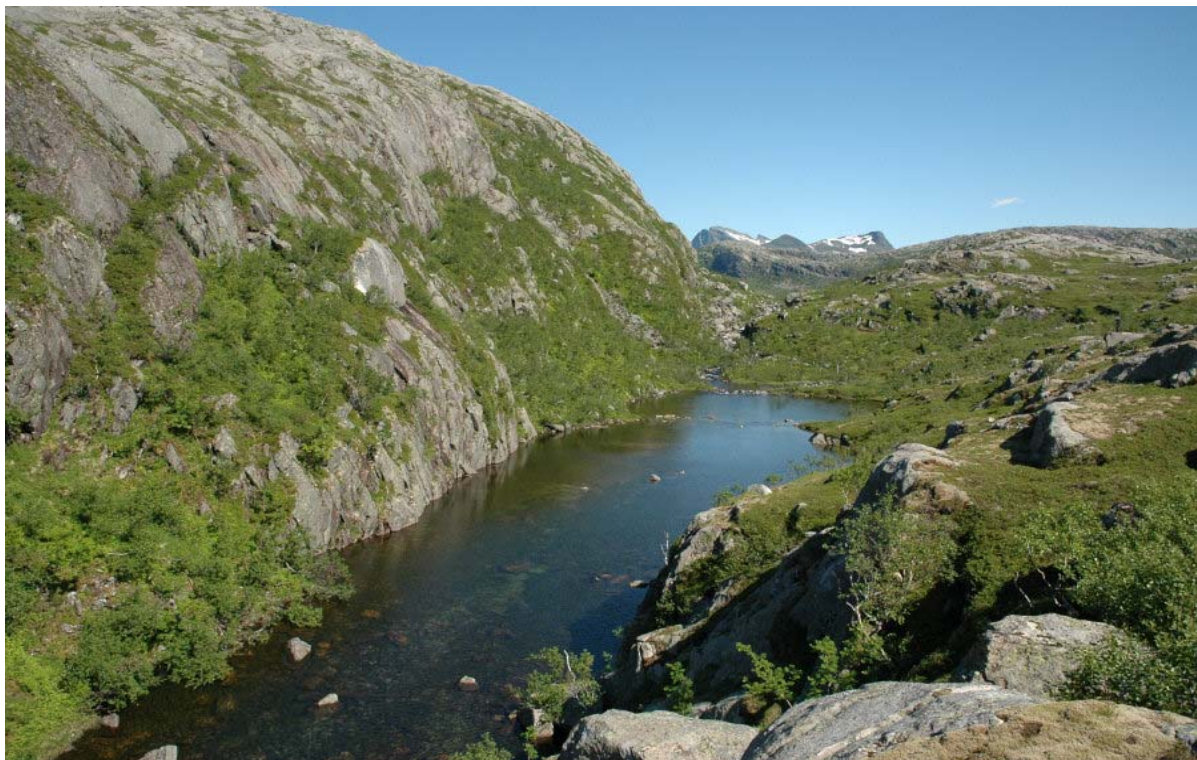
Figur 5. Vanninntak i nederste tjønn. UTM: VP 141 580. Foto: Geir Vatne, 04. 07.05.

Fjellvegetasjonen tar over ved den nederste tjønna (VP 141 581) like nedenfor inntaket, med dominans av krekling- og røsslyngdominert heivegetasjon (GPS: VP 138 578). Omkring den midtre tjønna (VP: 144 583) består vegetasjonen av lågvokst bjørkekratt med lyngvekster i feltsjiktet (fig. 2 og 5). NV-sida av øverste tjønn (VP 144 583) har lågvokst bjørkeskog av skrubber-blåbærtype, krattbevokst (bjørk) fattigmyr, ombrotrofe myrpartier med moltedominans og fattig fukteng med bl.a. soleihov, myrhatt og strandrøyr. Noe elvesnelle langs vannkanten. Østsida av tjønna domineres av blåbær- og småbregnedominert fjellbjørkeskog i veksling med krekling-skrubberhei.

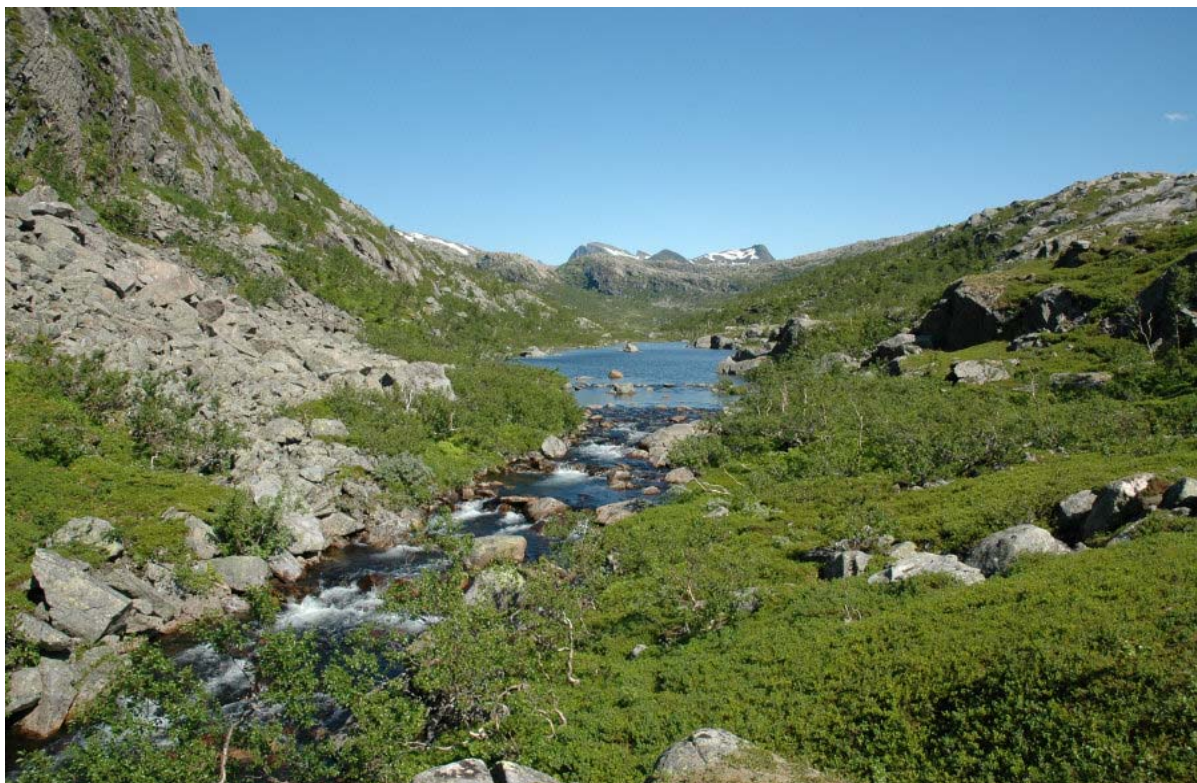
Figur 6. Øvste tjønn (UTM: VP 143 582) omgitt av krekling-skinstryte- skrubbarheier og spredte bjørketrær. Foto: Geir Vatne, 04. 07.05. (Merknad: Vanninntak alt. B planlegges plassert like nedenfor utløpet av denne tjørna).

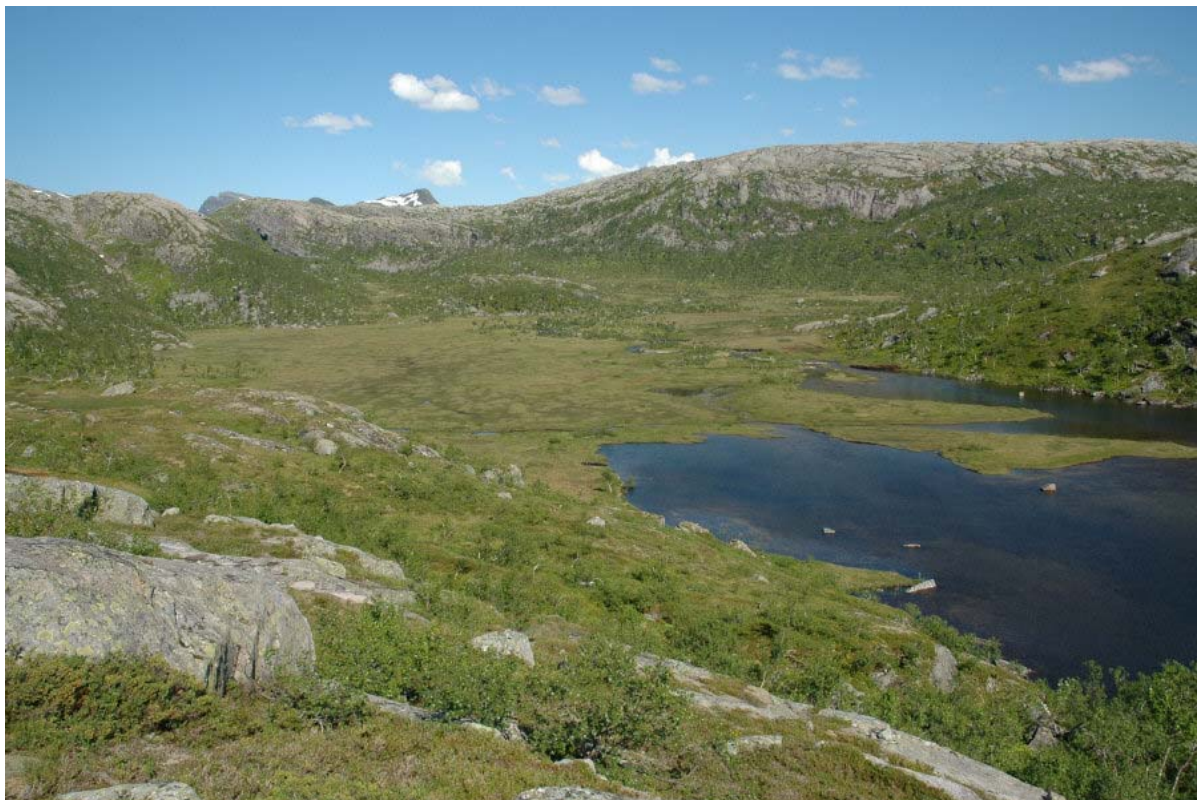
Figur 7. Hundågamyrene. UTM: VP 148-155, 586-591. Minerotrof fattigmyrvegetasjon. Foto: Geir Vatne, 04. 07.05.

Myrene og småvannene fra ca. VP145585 og nordover/østover viste seg å være nokså fattige. Av vadefugler ble kun rødstilk (3-4 par) og strandsnipe (1 indiv.) registrert. En ringtrost hunn ble skremt opp lengst sør i dette området. Det ble ikke observert ender eller andre arter som utnytter vannflater. Også småfuglfaunaen framsto som artsfattig, og ingen nye arter ble registrert i tilknytning til myrene. Man bør imidlertid huske på at besøket her fant sted relativt tidlig på ettermiddagen en varm sommerdag, altså på et tidspunkt da sangaktivitet vil være minimal.

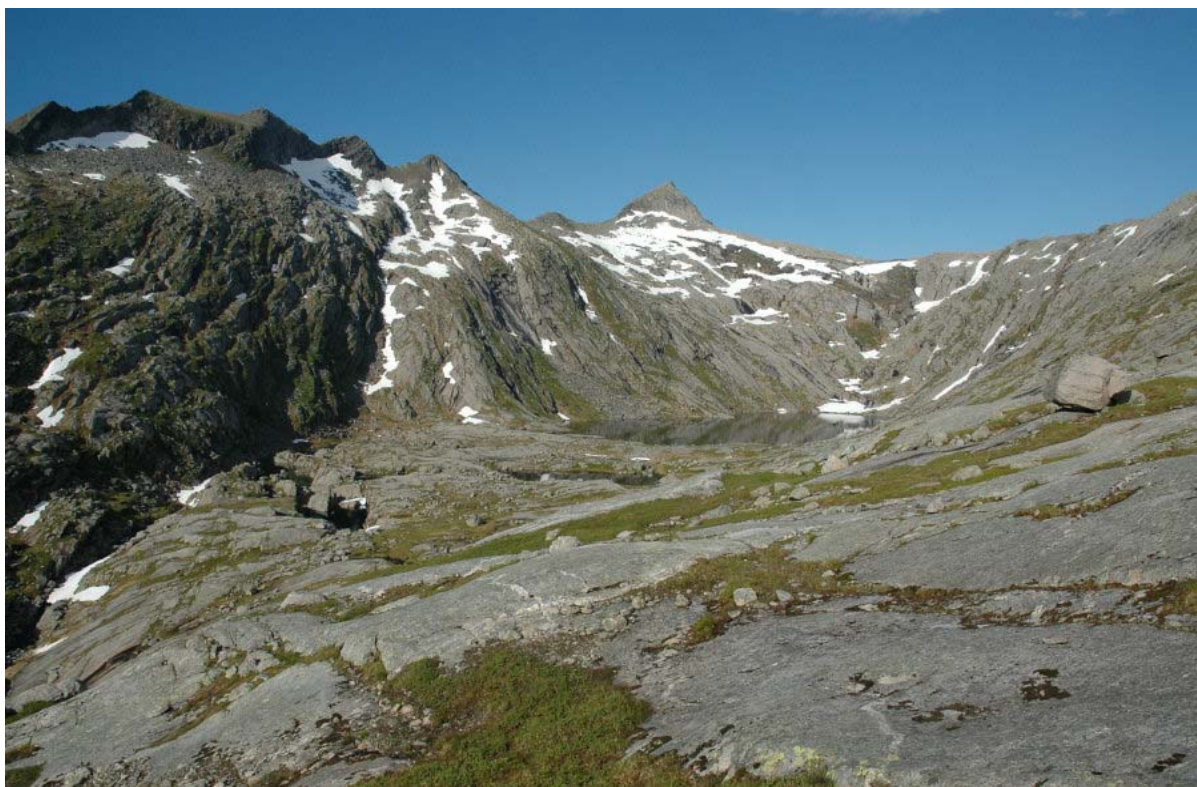
Figur 8. Stordalsvatnet. UTM: VP 140 604. Oligotroft vatn omgitt av nakent berg og fattig rabbevegetasjon. Foto: Geir Vatne, 04. 07.05.

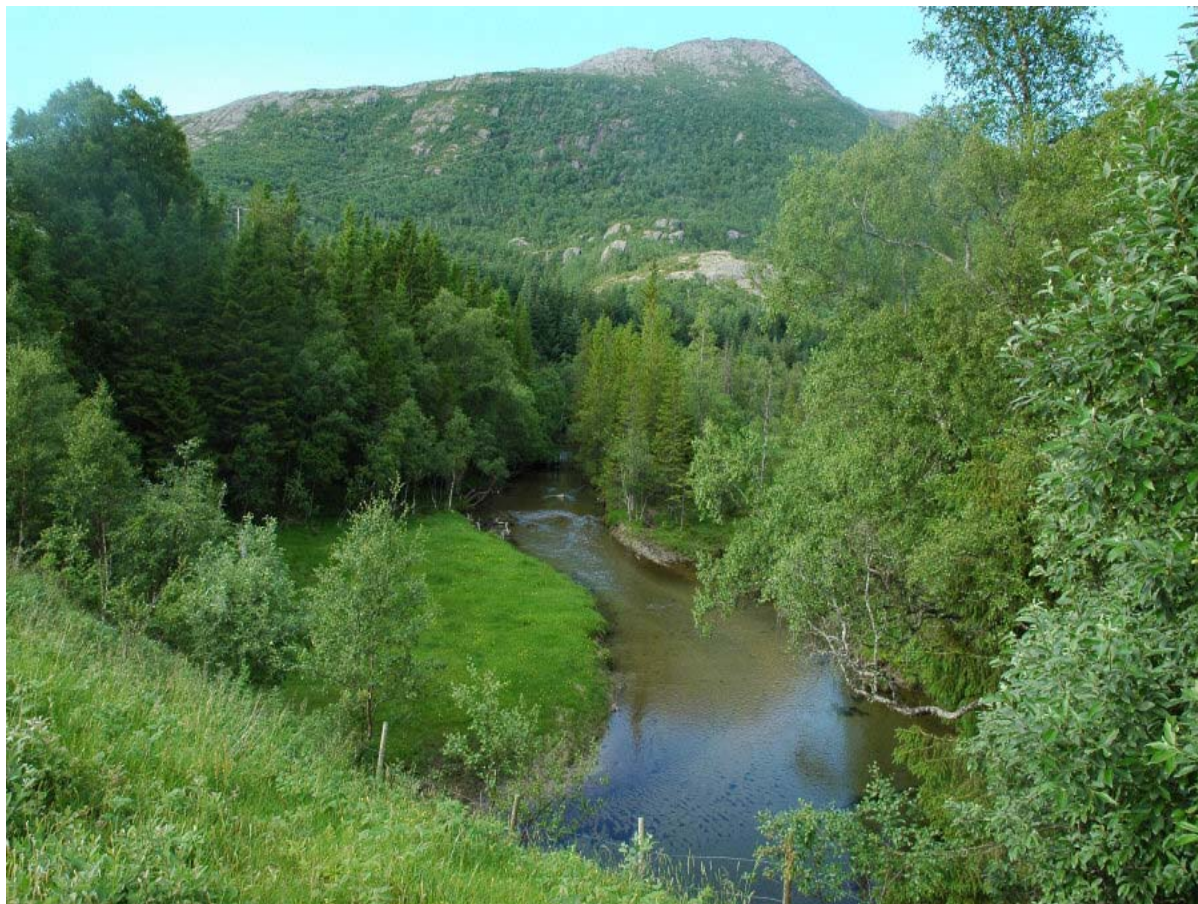
**Figur 9. Nedre meanderende del av Stordalselva. Foto: Geir Vatne, 04. 07.05.**
