RAPPORT 649878-03-SKRED-01

# Skredfarevurdering Slettedalsvatnet

Delar av eigedom gnr./bnr. 42/9 og 42/8

## Utredning

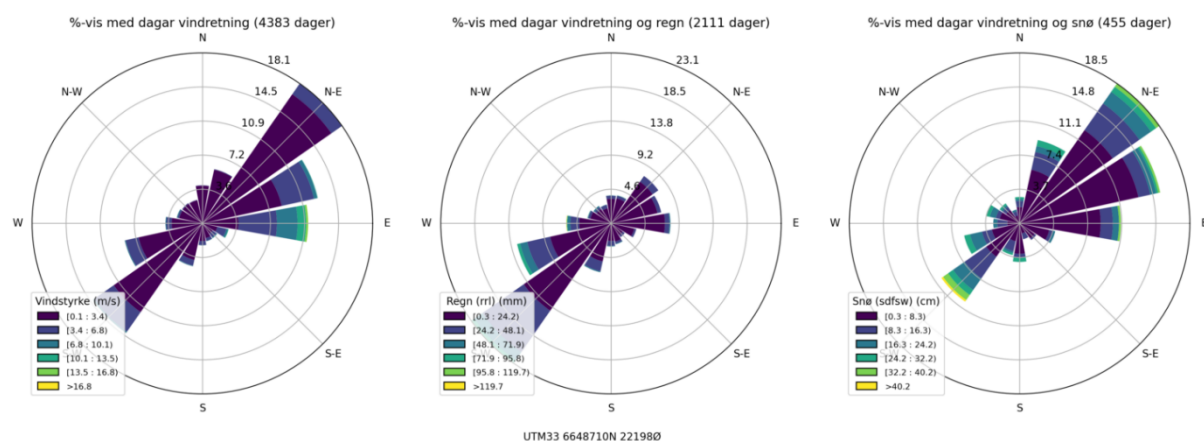
Figur 3-8: Vindrose for T2.

Vindrosar for T1 og T2 er vist i Figur 3-7 og Figur 3-8. Sidan T2 ligg lågare i dalen, ligg området i større grad i le enn T1. For øvre del av påverknadsområdet til T2 vurderast det at vindrosa for T1 er meir representativ.

T2: Vindrosa viser at det er flest dagar med vind frå sørvest og nordaust. For dagar med vind og regn kjem vinden som oftast frå sørvest. For dagar med vind og snø kjem vinden som oftast frå nordaust. Terreng med fall mot sørvest ligg generelt i le for snøførande vindretning.

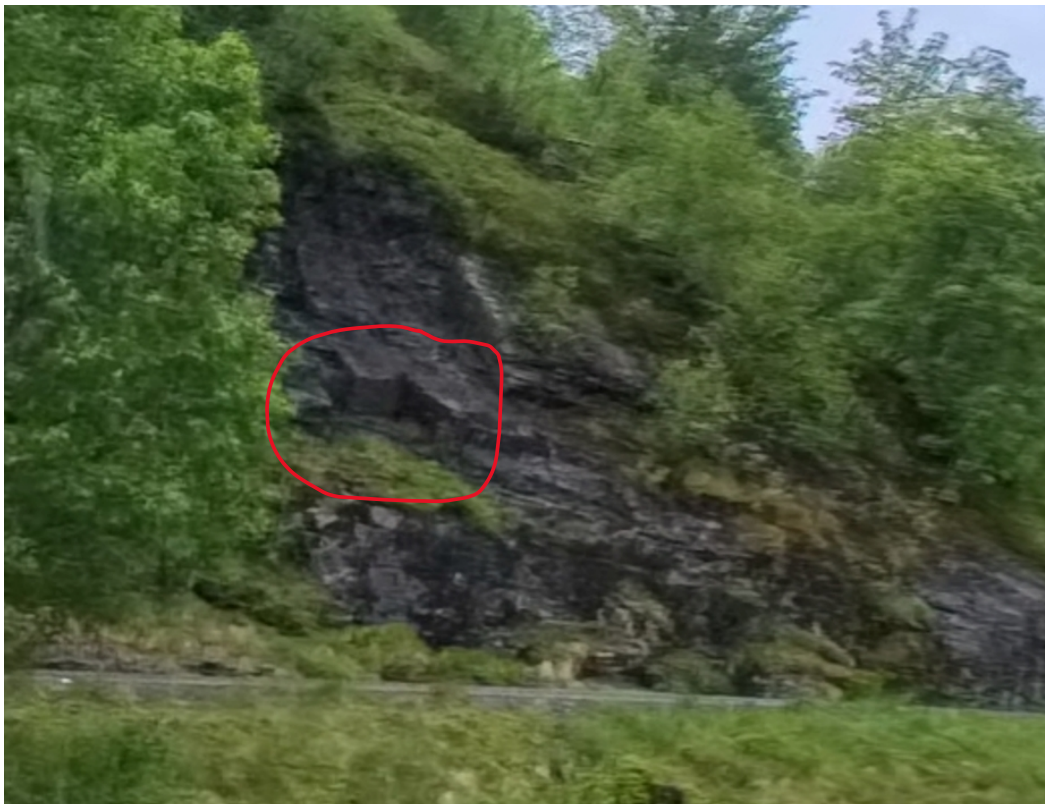
Figur 4-2: Skrent nærast vegen. Tre sprekkesett gir potensiale for danning av blokk.

Bergmassen i skrentane framstår som massiv med lite oppsprekking. Det er observert tre sprekkesett i skrenten nærmast vegen; foliasjonen med fall ut mot vegen og to steile sprekkesett. I kombinasjon kan sprekkesetta gi potensielle for danning av blokk, sjå Figur 4-2.

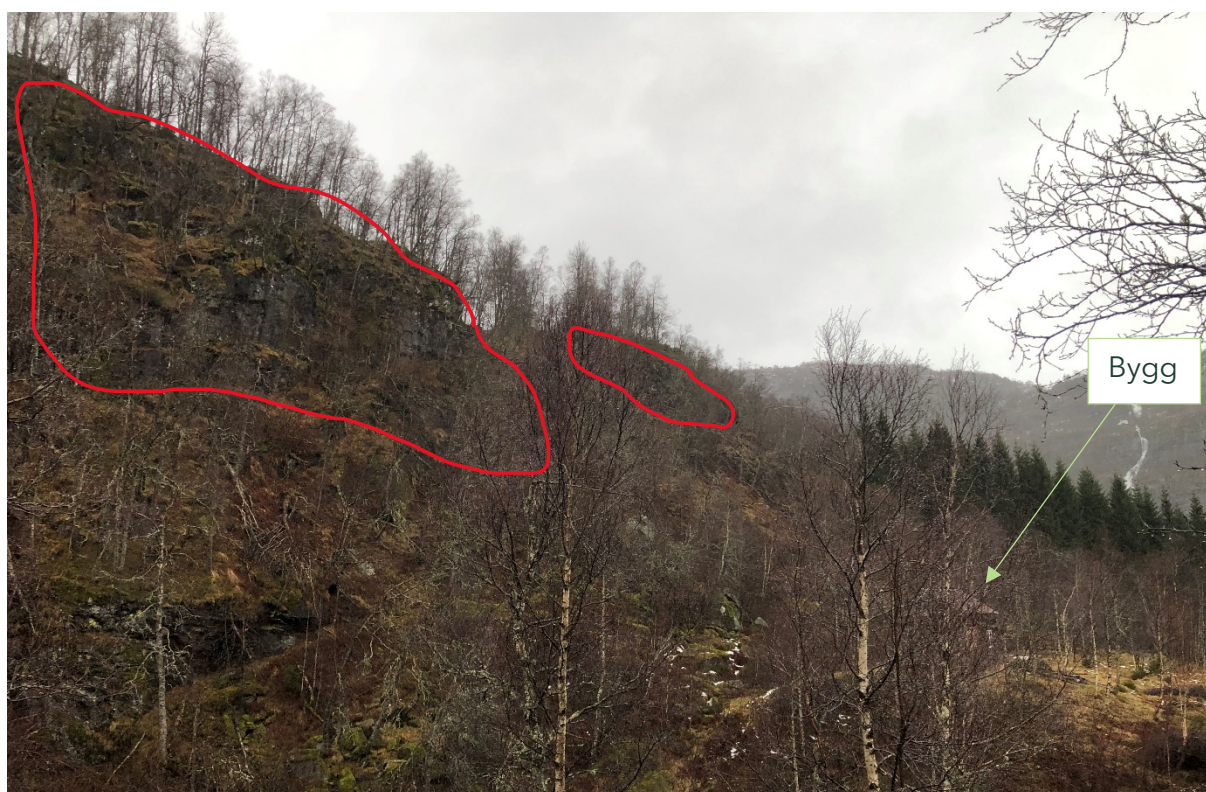
Figur 4-3: Potensielle losneområder for steinsprang ved T2 markert med rødt. Bilete tatt mot nordaust.

Dei aktuelle losneområda er knytt til brattskrentane rundt kote 450, med høgde opp mot 15 m. Sjøå innteikna losneområder i vedlegg 3. Tilsende bilete frå oppdragsgjevar viser at det er potensiale for utfall av kubiske blokker frå skrentane ovanfor bygget. Skog på topp av skrentane gir potensiale for rotsprenging. Sjøå Figur 4-3. Historiske ortofoto samt skuggerelieff viser urmasser og steinsprangblokker nedanfor skrentane, som tyder på fersk aktivitet dei siste 50 åra. Det vurderast at losnesannsynet i skrentane ved T2 er større enn 1/100.
