NOTAT

| Oppdrag | Lavfrekvent støy fra vindturbiner Hitra | Dokumentkode | 10255240-01-RIA-NOT-001 |
| Emne | Måleresultater fra lydmåling i bolig på Hitra | Tilgjengelighet | Åpen |

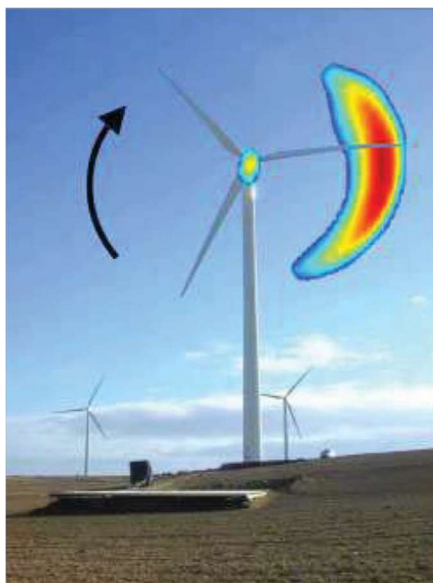
Dette er på grunn av at lyden fra hvert rotorblad varierer i styrke avhengig av hvor det befinner seg, i tillegg til at lyden fra de tre rotorbladene interfererer. Lydnivået fra rotorbladet er høyest når det beveger seg i retning ned mot bakken, som vist i Figur 4.

Figur 4: Visualisering av lyd fra en vindturbin. Mest lyd fra rotorbladet ved nedgående retning. Kilde S. Oerlemans, 2009

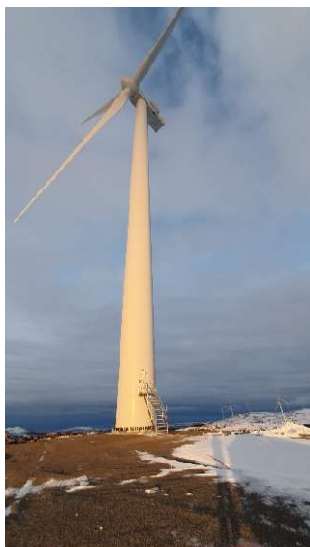
Vindturbinene i Hitra 2 er oppgitt å ha en tårnhøyde på 87 meter, rotordiameter på 117 meter og ha turbiner av type Vestas V117-3,6 MW.

Figur 6: Vindturbin G02 i Hitra 2 vindpark. Målingene i vindparken ble utført i området rundt denne turbinen.

Støymålingene ble utført rett ved en av Hitra 2 – turbinene, med navn «G02», i fire målepunkter med avstand 2, 15 og 30 meter fra turbinen. Det ble ikke observert noen hørbar lyd fra vindturbinene, men det var mye lyd fra selve vinden som antageligvis kamuflerte vindturbinestøyen. Alle vindturbinene i nærheten av målestedet roterte i et sakte tempo.

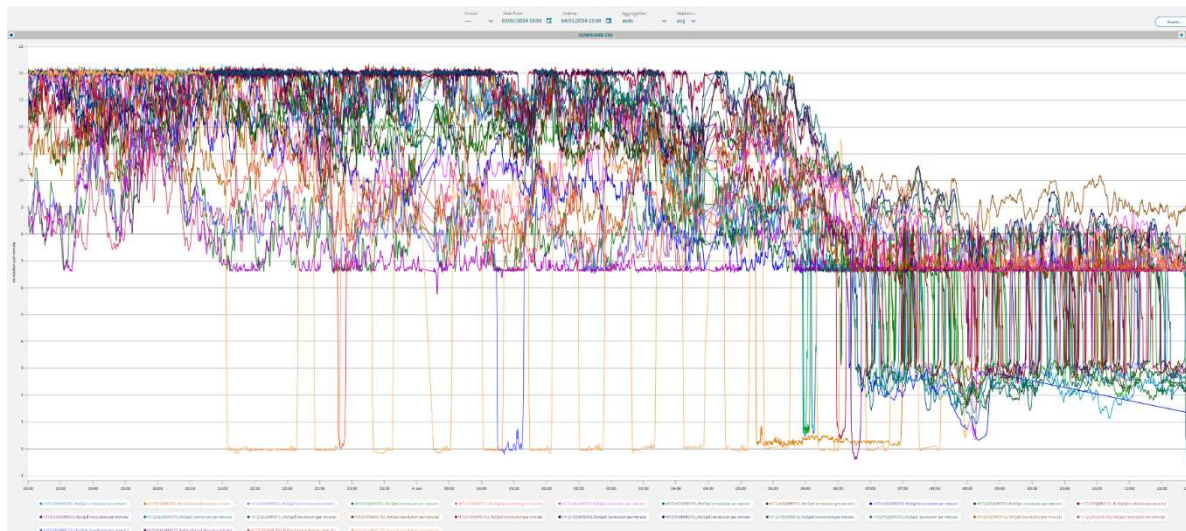
Under målenatten ble aktivitet i vindparken Hitra 2 registrert. Hatigheten (rotasjoner per minutt), i perioden mellom kl.18.00 den 3. januar og kl. 12.00 den 4. januar, til de 26 turbinene er vist i Figur 7. Dataene er mottatt fra Fosen Vind.

Figur 7: Registrert rotasjonshastighet (rotasjoner per minutt) på alle møllene til Hitra 2 på målenatten, mellom kl.18.00 den 3. januar og kl. 12.00 den 4. januar. 14 rotasjoner per minutt var maksimal hastighet. Frem til ca. kl. 05.30 lå nesten alle turbinene på en hastighet på mellom 7 og 14 rotasjoner. Etter kl. 07.00 hadde en del av turbinene en hastighet på 3 rotasjoner per minutt.

Resultatene fra lydmålingene ved boligen på Hitra blir videre sammenliknet med aktiviteten på Hitra 2 som er vist i Figur 7.

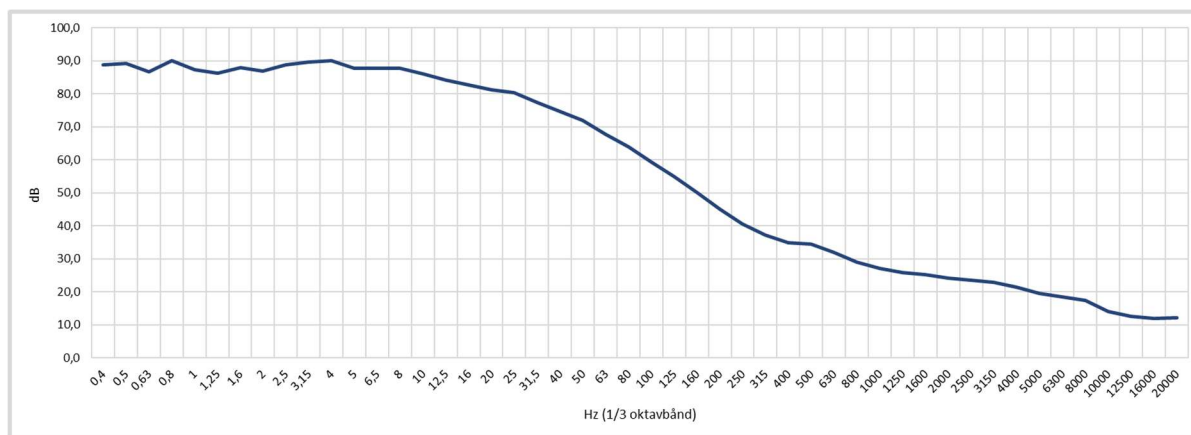
Målinger ble utført i vindparken på Eidsfjellet på formiddagen (kl. 11.20 – 11.30) dagen etter målingene ved boligen på Hitra. Logaritmisk middel fra 5 målinger ca. 1,5 meter over bakken, i avstand 2 – 30 m fra én av vindturbinene er vist i Figur 8.

Figur 8: Målte lydnivåer, L_{Aeq} , i vindparken på Eidsfjellet.

Under målingene var det ikke mulig å høre støy fra vindmøllen, på grunn av høy bakgrunnsstøy fra vinden, og det er derfor usikkert i hvor stor grad verdiene i grafen viser vindturbinestøy eller støy fra vind.

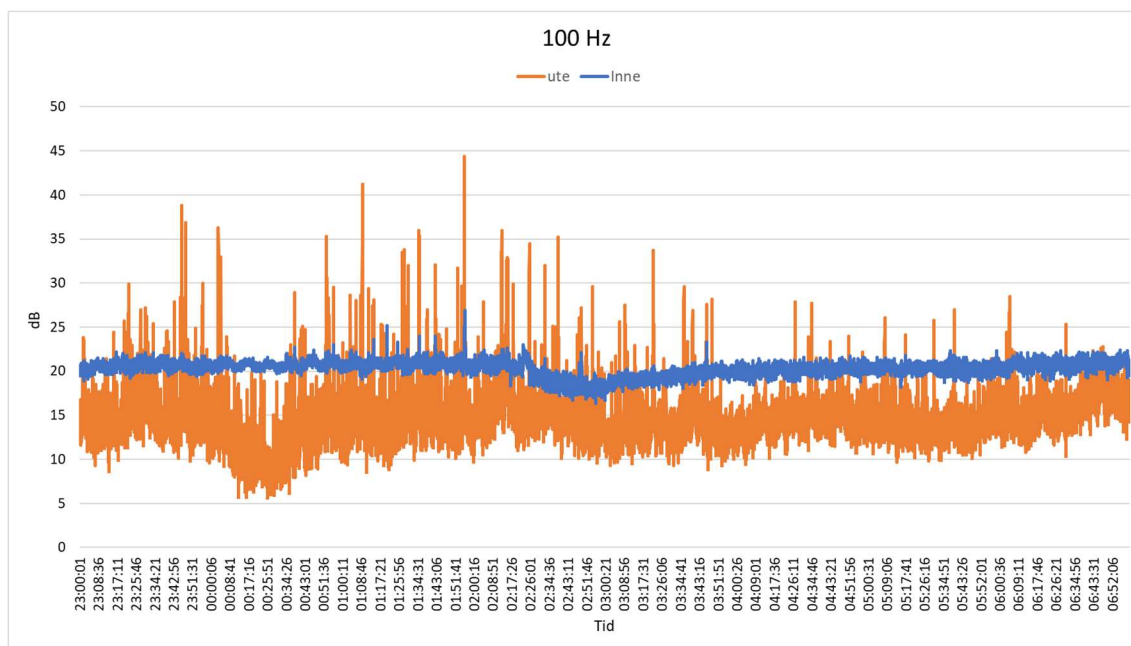
Figur 18 viser måleresultatene for frekvensbåndet 100 Hz fra målingene innendørs og utendørs på Hitra i løpet av hele natten. Figuren viser at kurvene for utendørs og innendørs støy ikke følger hverandre. Dette tyder på at målte lydnivåer ved 100 Hz stammer fra en innendørs støykilde (muligens varmeovn), og ikke fra vindturbiner.

Figur 18: Målte lydnivåer, L_{eq} , for 1/3-oktavnbandet 100 Hz utendørs og innendørs i huset på Hitra. Figuren viser målt lydnivå over tid, fra kl. 23.00 til kl. 07.00. Innendørs og utendørs nivå følger ikke hverandre.
