## ► Skredfarevurdering for mastetrasé - 132 kV Såheim - Mår

Inkludert innledende vurdering av grunnforhold ved mastepunkt

Oppdragsnr.: 52405230 Dokumentnr.: 83131-BDD-0006 Versjon: 02 Dato: 2024-12-19

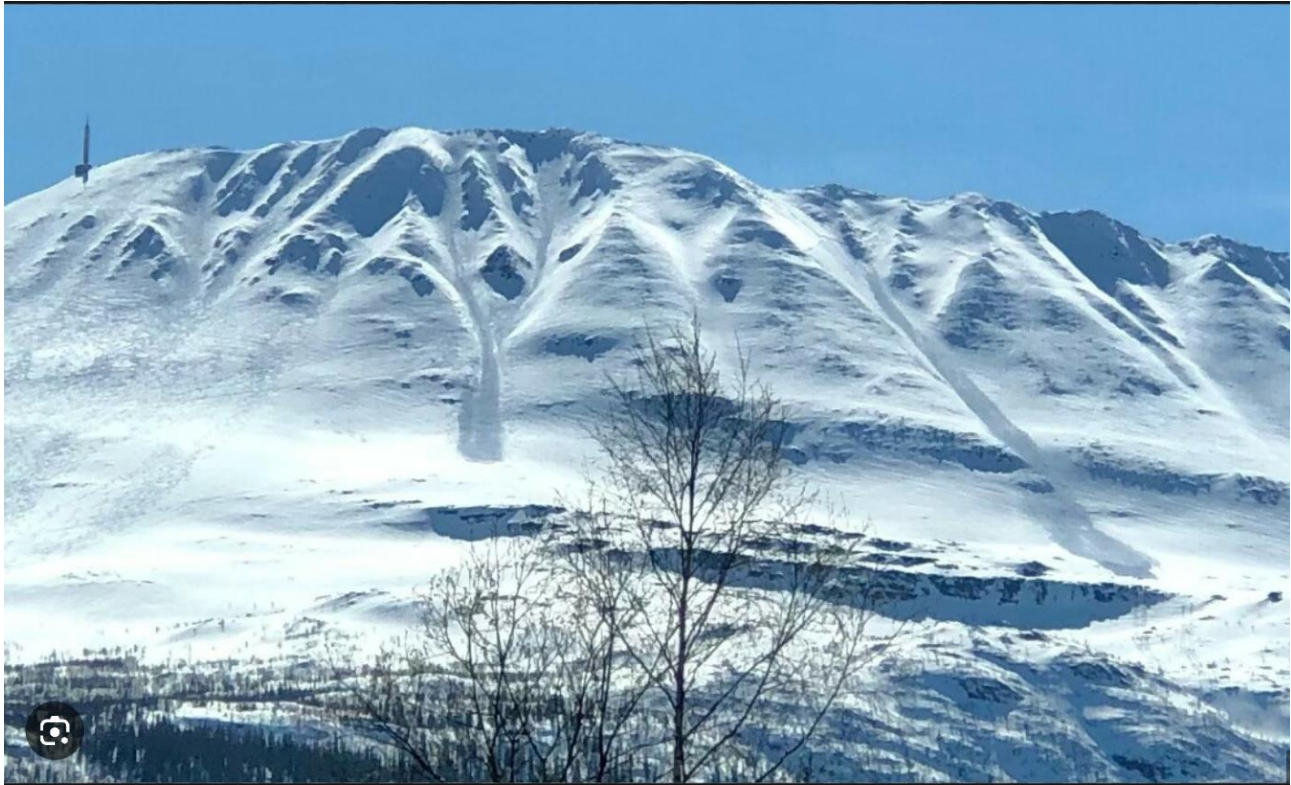
Figur 2-9: Snøskredhendelser i rennene på nordsiden av Gaustatoppen mai 2021. Skredet til høyre gikk helt ned til ytterkant av skredtunge 4, og nesten helt ned til eksisterende mastetrasé (15).

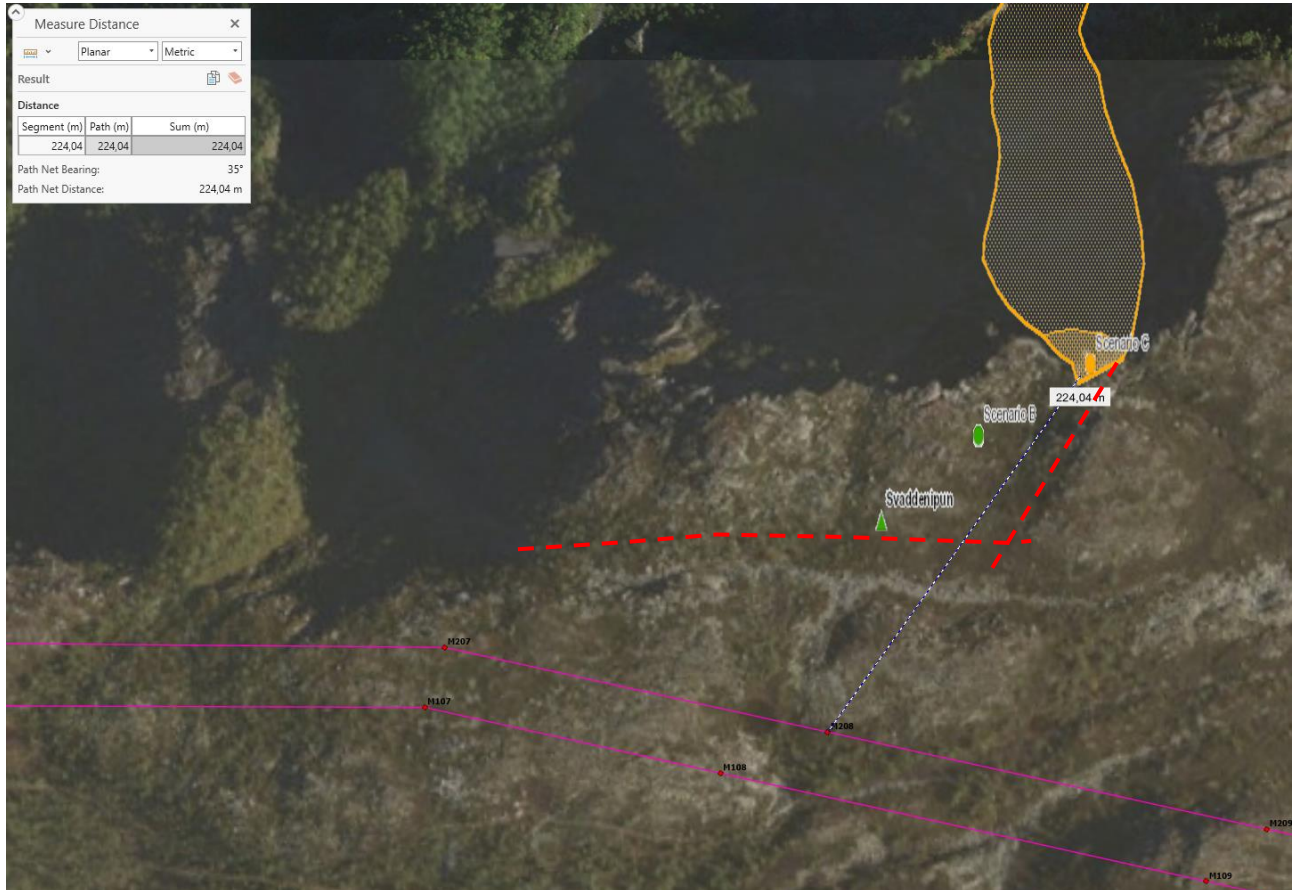
Figur 2-10: Ustabil fjellparti 225 m nordøst for mastepunkt M208. Flyfotoet viser et større avløste parti i nær tilknytning til «Scenario C». Rett nord for mastepunkt 11 er det antydning til en svakhetszone som går øst-vest, og som kan være avløsende for et > 5000 års fjellskred. Røde stiplede linjer indikerer svakhetssoner.

I NVE atlas er det registrert et ustabil fjellparti ved Svaddenipun, lokalisert ca. 225 m nordøst for mastepunkt M208 vist i Figur 2-8. Hovedpunktet for det ustabile fjellpartiet er av NGU vurdert å tilhøre løsningsannynlighet på 1/5000 eller lavere (avgrenset med røde stiplede linjer i Figur 2-8). Det er også markert et potensielt fjellskred «Scenario C» ytterst på platåkant som har årlig løsningsannynlighet på 1/100 – 1/1000.

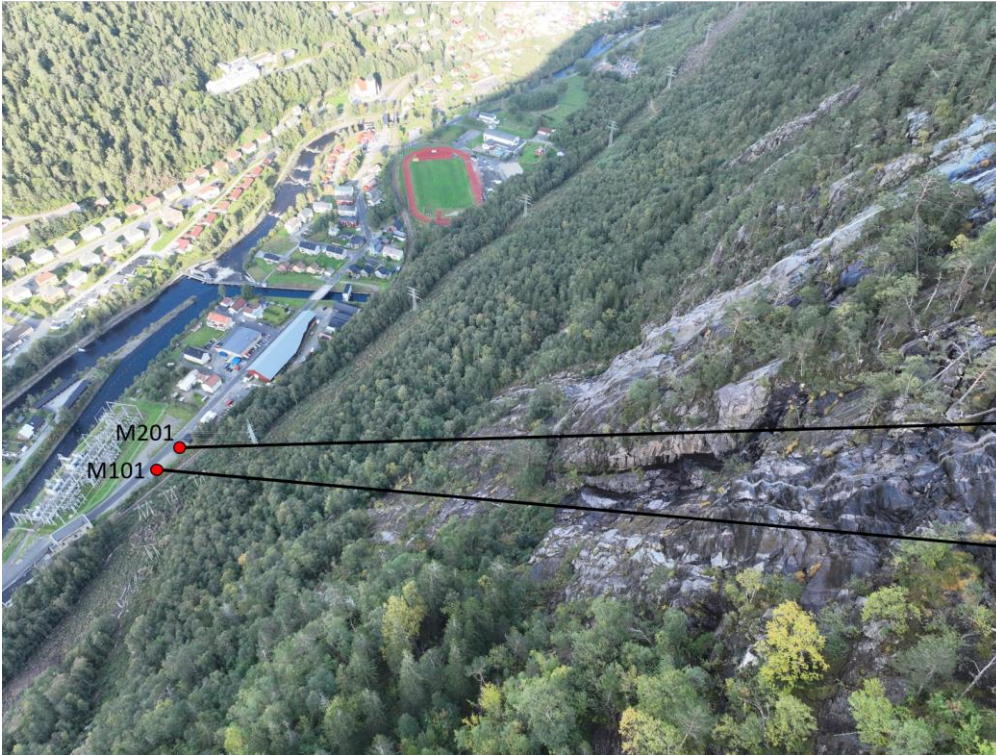
Figur 3-1: Fjellsiden ovenfor mastepunkt M101 og M201.

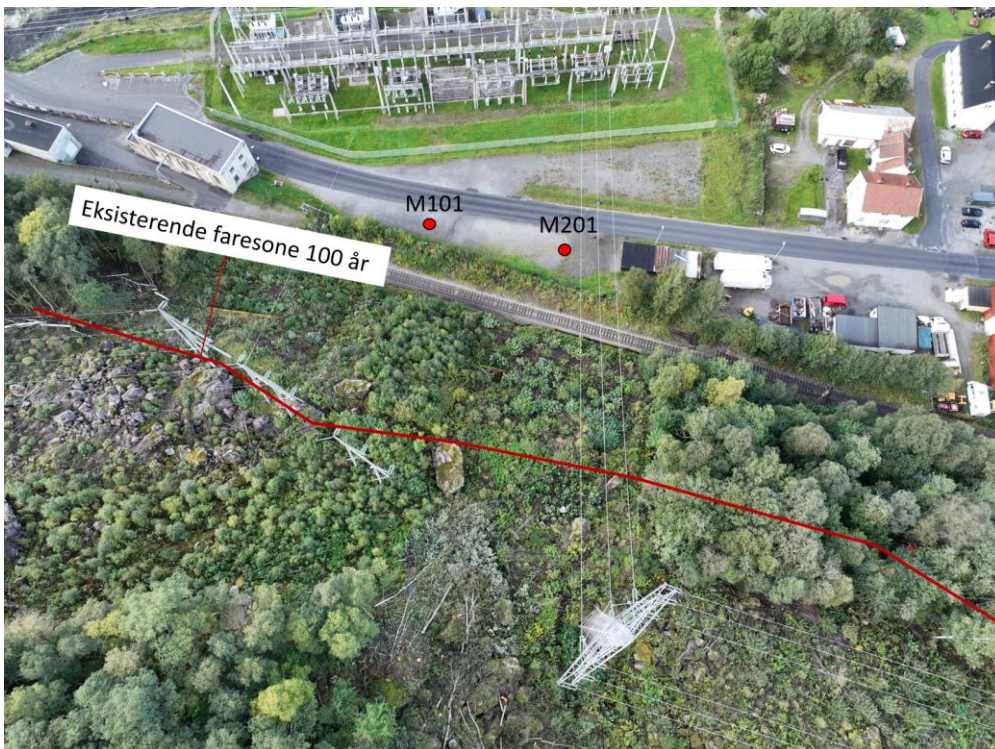
Figur 3-2: Rasur og eksisterende faresone 100 år ovenfor toglinja. Det er ikke observert tegn til fersk steinsprangaktivitet.

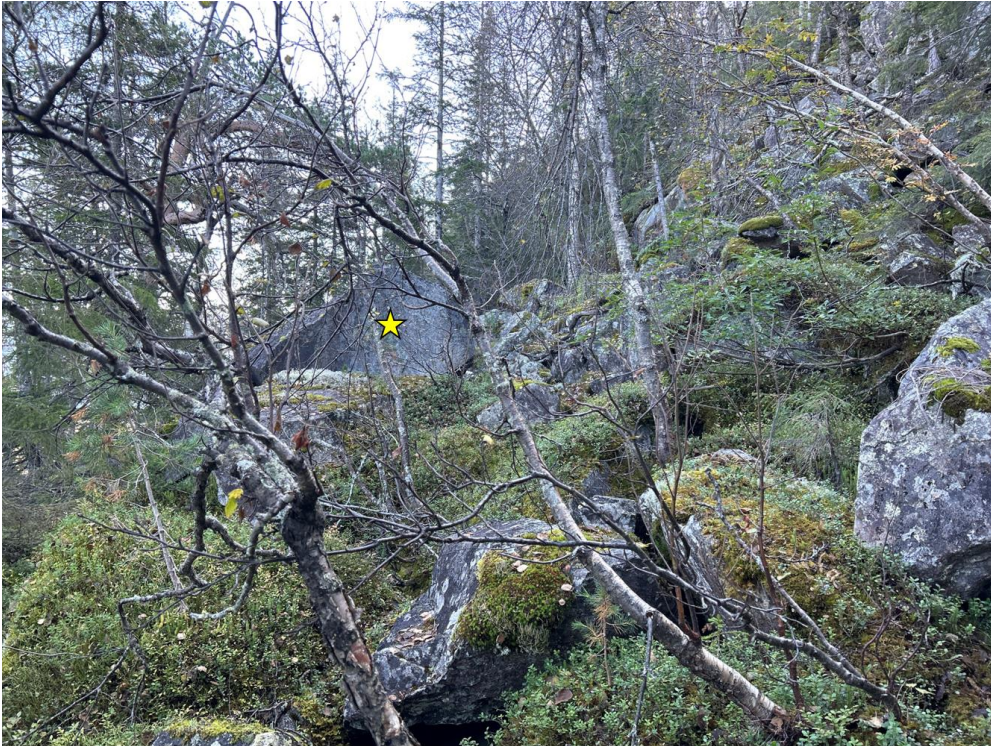
Figur 3-9: Urmasser sett mot sør-øst fra mastepunktet. Referansepunkt er markert.

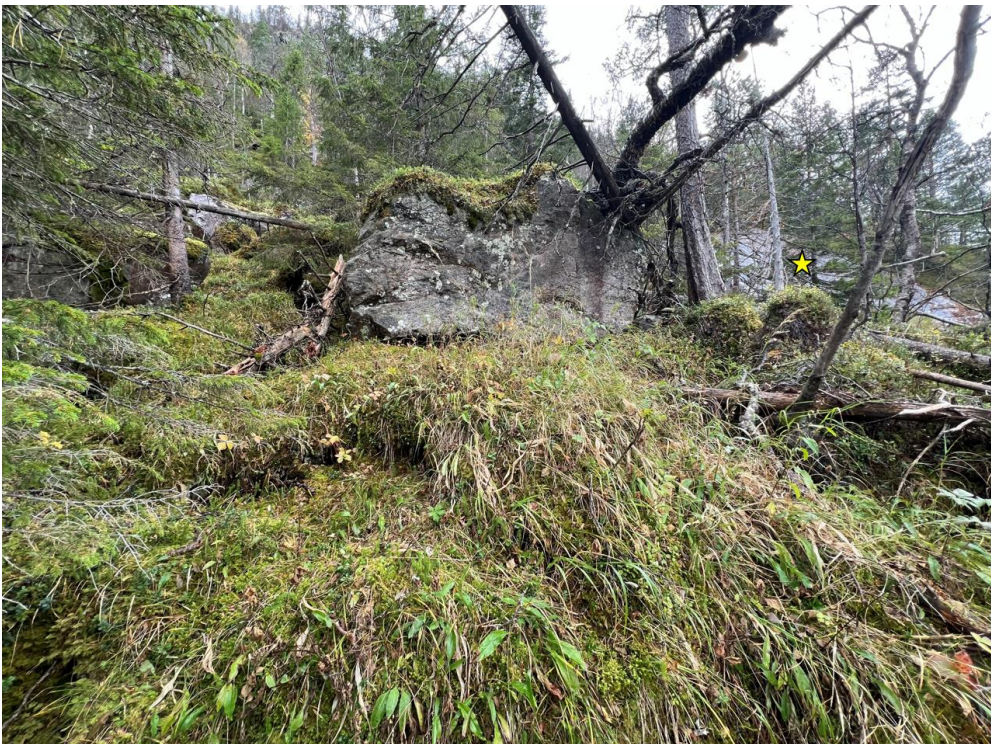
Figur 3-10: Observert mosegrodde steinsprangblokker rett ved mastepunkt M102.

Skredsannsynligheten for mastepunkt M102 og M202 er vurdert større enn 1/100 og oppfyller ikke krav til sikkerhet i henhold til sikkerhetsklasse S1. For disse to mastepunktet anbefales det derfor at det utføres sikringstiltak som vil redusere sannsynligheten for steinsprang i å treffe mastepunktet. Anbefalt sikringstiltak for mastepunktene er steinspranggjerde med høyde på 4 m og energikapasitet på 1000 kJ. For å forhindre remobilisering av urmasser eller at anleggsutstyr faller utenfor skrenten under oppføring og drift, anbefales montasje av et 2 m høyt gjerde minst 5 m fra brattskrenten der dette er mulig. Energifapasitet anbefales å være 100 kJ.

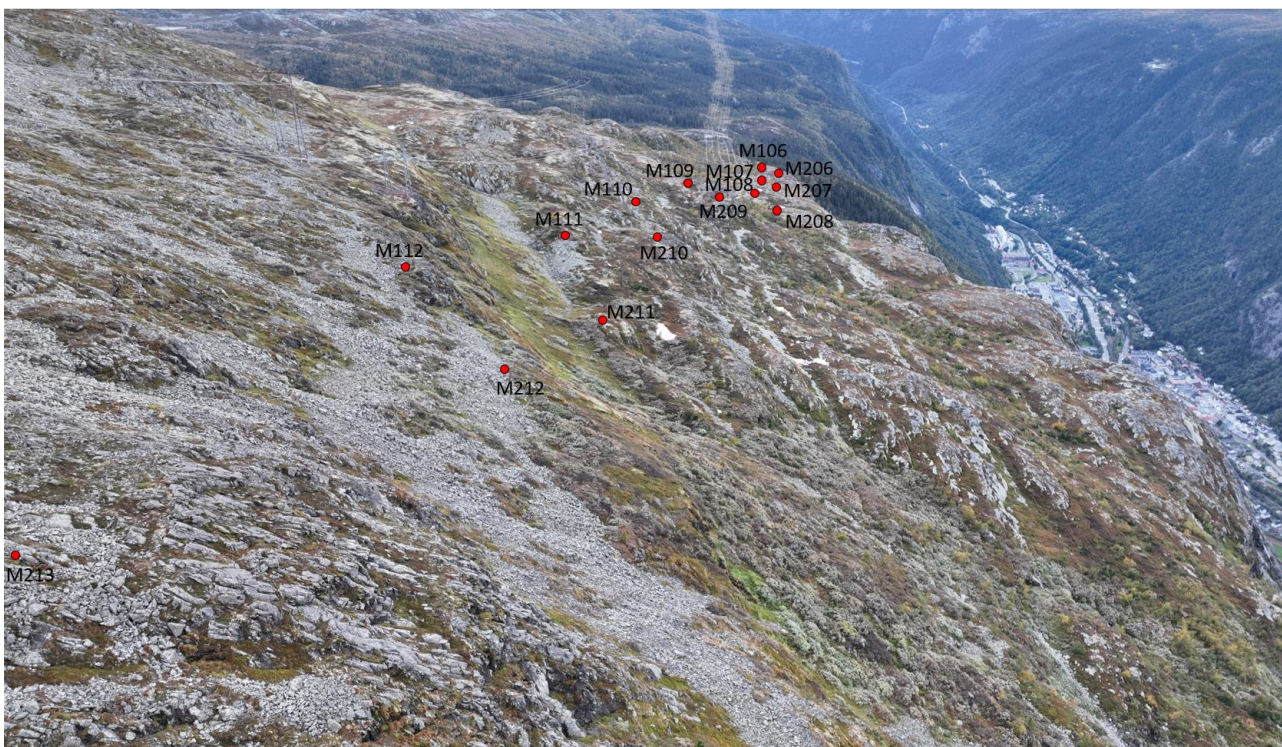
M211	Punktet ble kun befart med drone (Figur 3-14). NGU løsmassekart indikerer forvittringsmateriale. Dronefoto viser tilsynelatende forvittringsmateriale med noe urmasser på lokaliteten, med omkringliggende oppstikkende bergnabber og vekselvis med et tynt torvdekke. Sannsynligvis middels bergmasse, med 3 – 4 sprekkeseett. Punktet ligger nedenfor en avgrenset skråning med helning på 30 – 45 grader. Det er et mindre terrengsøkk mellom punktet og skråningen.	Berg i dagen med noe omkringliggende forvittringsmateriale. Sannsynligvis gode fundamenteringsforhold
M112	Punktet ble kun befart med drone (Figur 3-14). NGU løsmassekart indikerer forvittringsmateriale. Dronefoto viser tilsynelatende forvittringsmateriale med noe urmasser på lokaliteten, med omkringliggende oppstikkende bergnabber og vekselvis med et tynt torvdekke. Sannsynligvis middels bergmasse, med 3 – 4 sprekkeseett. Punktet ligger nedenfor en ca. 40 – 50 m høy skråning med helning på 30 – 45 grader.	Berg i dagen med noe omkringliggende forvittringsmateriale. Sannsynligvis gode fundamenteringsforhold

M212	Punktet ble kun befart med drone (Figur 3-14). NGU løsmassekart indikerer forvittringsmateriale. Dronefoto viser tilsynelatende forvittringsmateriale med noe urmasser på lokaliteten, med omkringliggende oppstikkende bergnabber og vekselvis med et tynt torvdekke. Sannsynligvis middels bergmasse, med 3 – 4 sprekkeseett. Punktet ligger nedenfor en ca. 10 – 20 m høy skråning med helning på 30 – 45 grader.	Berg i dagen med noe omkringliggende forvittringsmateriale. Sannsynligvis gode fundamenteringsforhold
M213 og M113	Punkt M213 og M113 er tilnærmet plassert på lik lokasjon (Figur 3-16 og Figur 3-19). NGU løsmassekart indikerer forvittringsmateriale. Dronefoto viser at lokasjonen er plassert på en bergknaus, delvis adskilt fra fjellsiden opp mot Gaustatoppen med et søkk imellom. Sannsynligvis middels til god bergmasse, med 3 – 4 sprekkeseett. Figuren under viser 10 m høydeforskjell fra topp bergknaus til venstre og ned til søkket. Mastepunkt M113 ligger omtrent 100 m unna nærmeste observerte rastunge for snøskred, markert i vedlegg 3 «Registreringskart» og markert på Figur 3-19.	Berg i dagen med noe omkringliggende forvittringsmateriale. Sannsynligvis gode fundamenteringsforhold.

Figur 3-14: Foto av mastepunkt M106 – M112 og M206 – M213 tatt med drone.

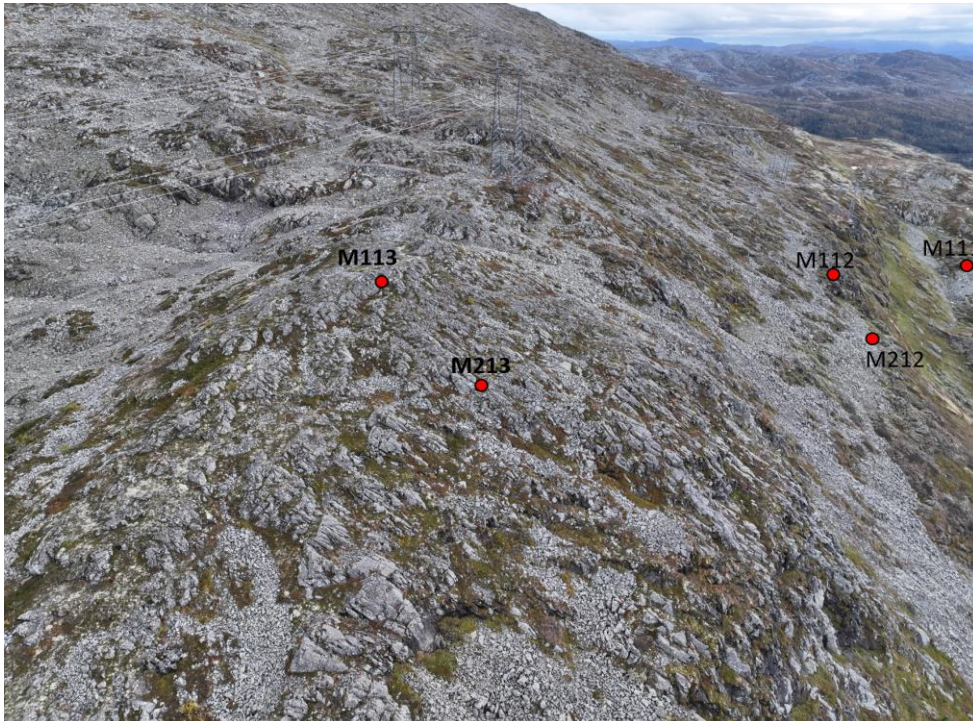
Figur 3-16: Foto av mastepunkt M111-M113 og M212-M213 tatt med drone.

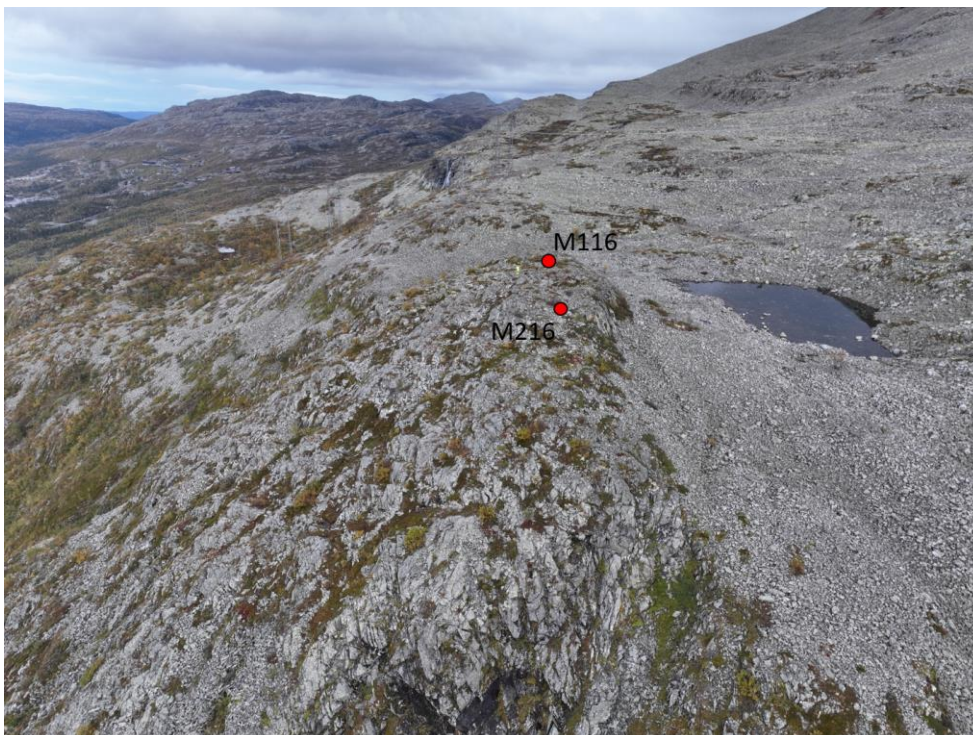
<p>M116 og M216</p>	<p>Mastepunkt 21 ligger på en bergrygg (Figur 3-18, og Figur 3-23-Figur 3-24), omtrent 30 – 50 m sør-vest for hvor terrenget har bratt helning ned mot Rjukan. Punktet ligger omtrent 5 - 8 m høyere enn søkket sør for punktet. Terrenget langs fjellsiden mot sør, har tilsvarende karakter som for punkt M115. Det er observert berg i dagen på mastepunktene, og</p>	<p>Berg i dagen, med omkringliggende forvitningsmateriale og sporadiske flekker med torv. Sannsynligvis</p>

Figur 3-23: Foto av mastepunkt M116 og M216.

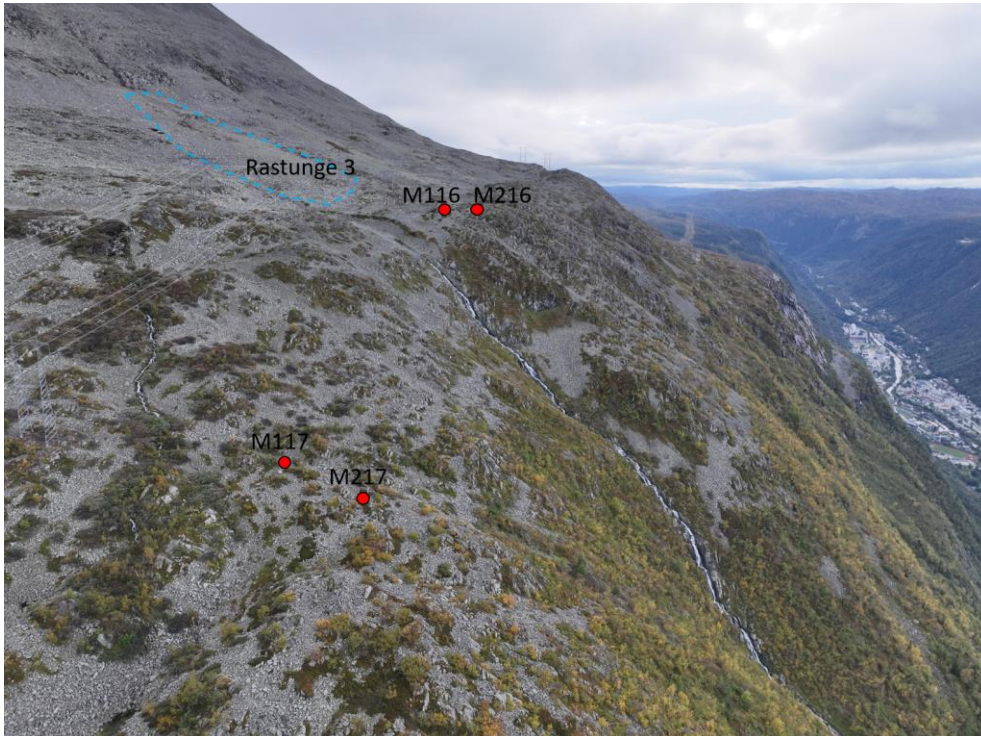
<p>gode fundamenteringsforhold.</p>
<p>M117 og M217</p>	<p>Mastepunkt M117 og M217 er vist i Figur 3-24. Punktene ligger i delvis forvitningsmateriale og sporadiske torvflekker. Punktene ligger forholdsvis slakt oppå en rygg med omkringliggende mikroterreng med helning på 20-30 grader, avgrenset av en bekk nedenfor og den bratte dalsiden i nord-vest.</p>	<p>Tynt dekke med forvitningsmateriale over berg. Sannsynligvis gode fundamenteringsforhold.</p>
<p>M218 og M118</p>	<p>Mastepunkt M118 og M218 ligger tett på hverandre på en ca. 80 m bred bergkulle som er adskilt fra omkringliggende terreng (Figur 3-25 og Figur 3-26). Det er observert bergblotninger og sporadisk forvitningsmateriale og torv. Punkt M218 er plassert 11 m fra en ca. 10 m høy og mindre skrent.</p>	<p>Berg i dagen, med noe forvitningsmateriale omkring. Sannsynligvis gode fundamenteringsforhold.</p>

Figur 3-24: Foto av punkt M116-M117 og M216-217. Punkt M116 ligger nærmest rastunge 3. Punkt M117 og M217 ligger i noe forvitningsmateriale med sporadisk torv.

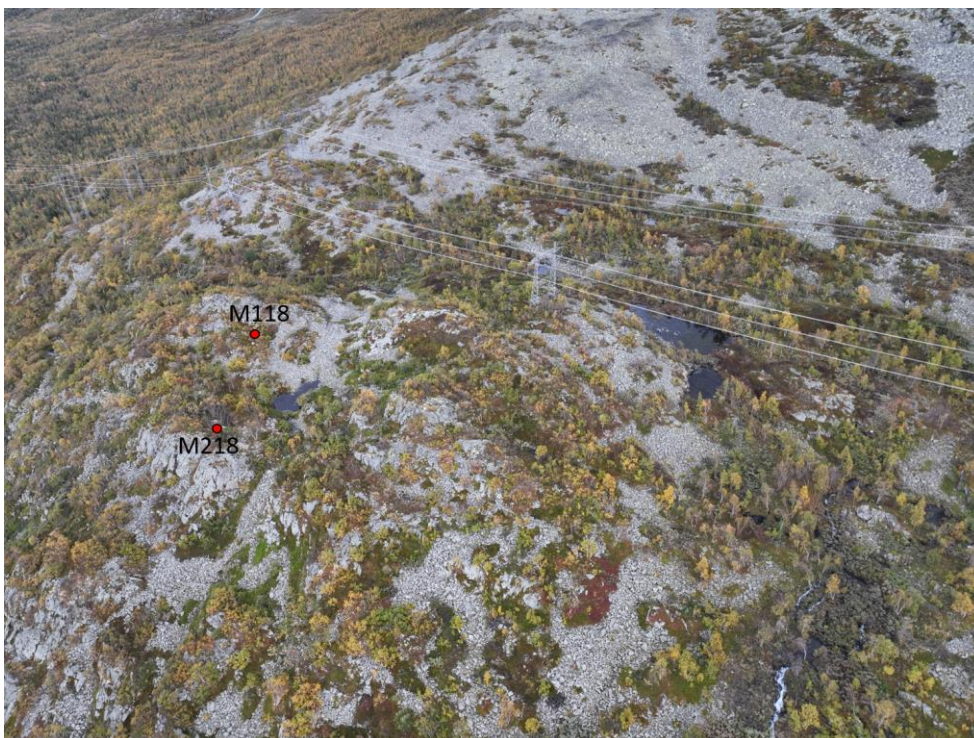
Figur 3-25: Foto av punkt M118 og M218 som er plassert på bart fjell.

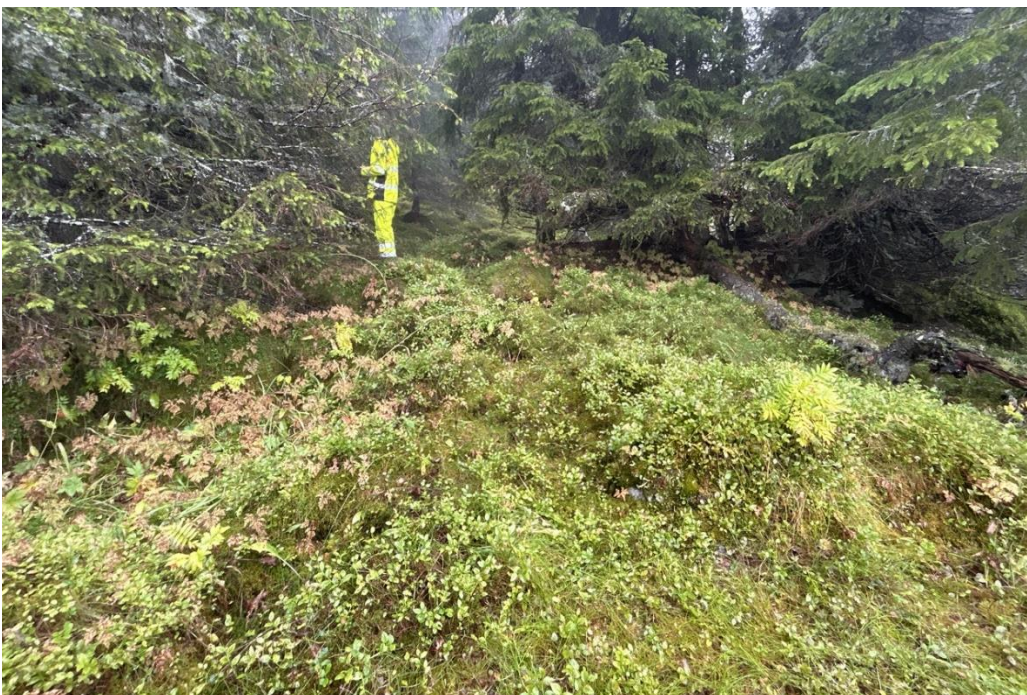
Figur 3-27: Foto av mastepunkt M220. Tynt torvdekke over berg.

- M102
- M202
- M103, Sør-vestre masteben (ett ben)
- M212, søndre masteben (to ben)
- M220, søndre masteben (to ben)
- M222
- M223, søndre ben (to ben)

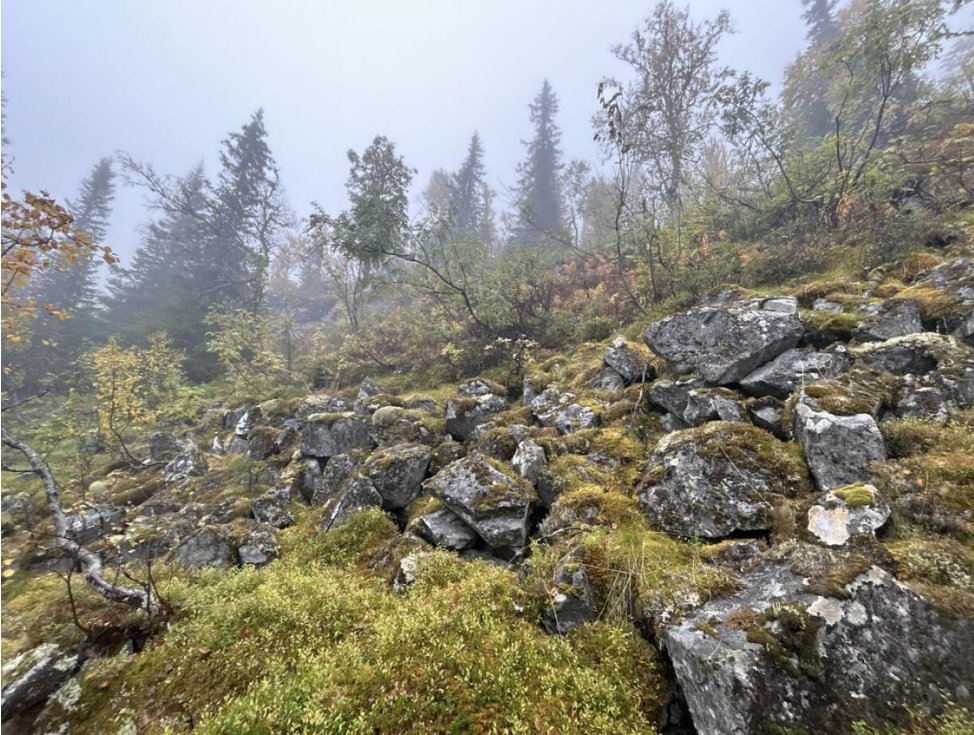
Figur 3-28: Ur ovenfor mastepunkt M220.

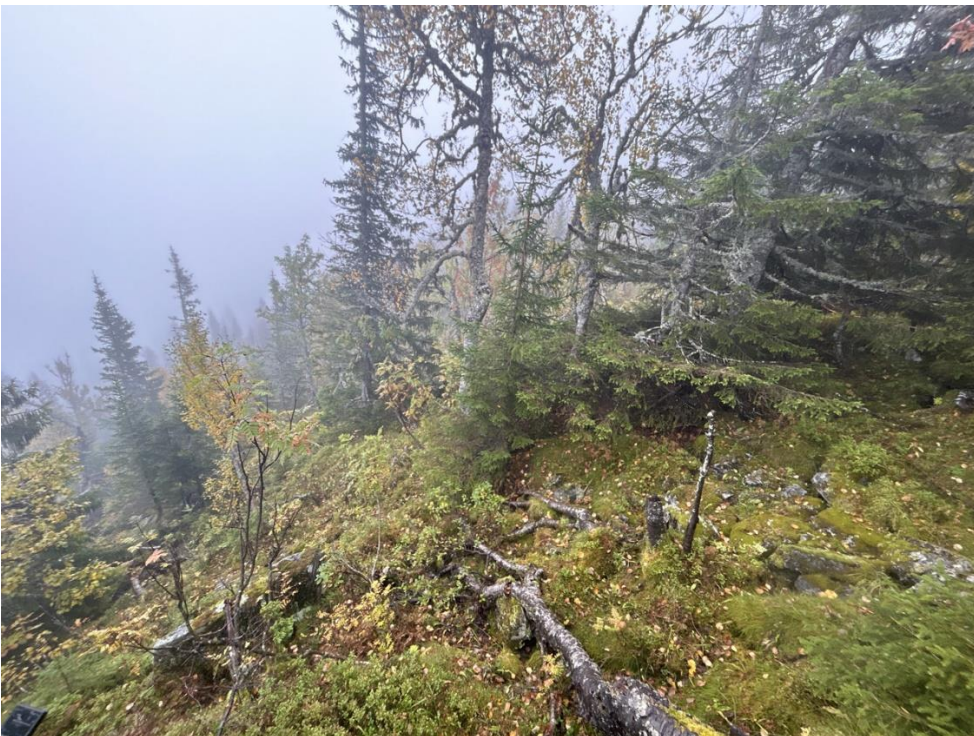
Figur 3-29: Punkt M120 ligger rett ved noe sidebratt terreng og med noe forvitningsmateriale.

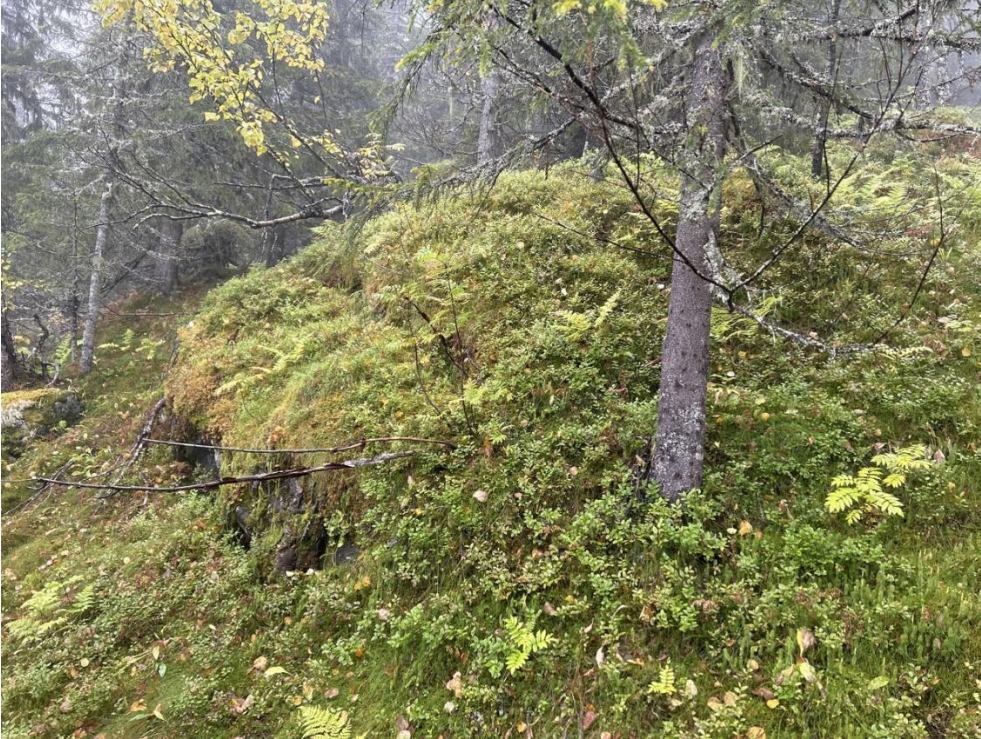
Figur 3-30: Punkt M221 ligger i slakt terreng med tynt torvdekke over berg. Terrenget like nedenfor er 30 – 45 grader bratt nedenfor.

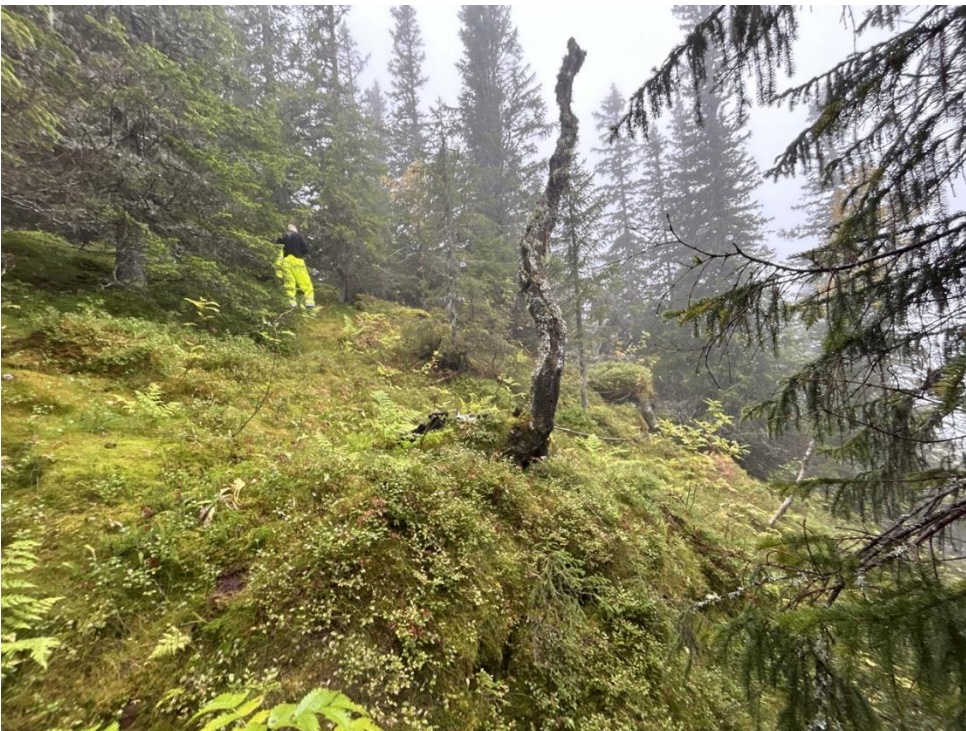
Figur 3-31: Punkt M121 ligger i slakt hellende terreng med sannsynligvis tynt dekke over berg.

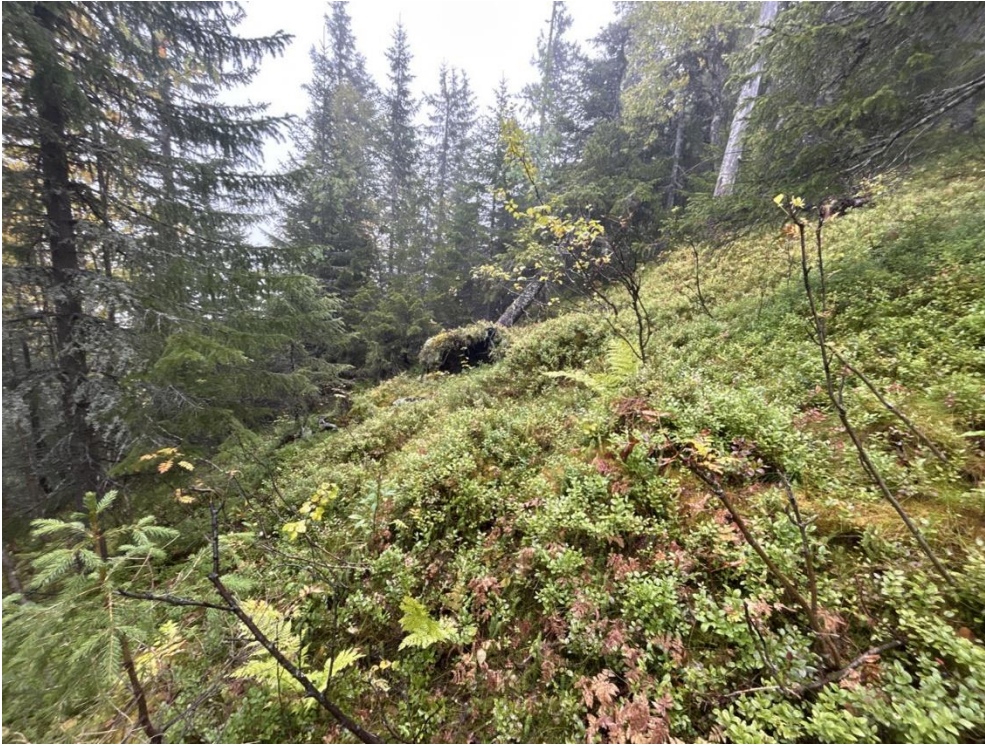
Figur 3-32: Punkt M222 ligger i slakt terreng. Torvdekke, med usikker mektighet ned til fast fjell.

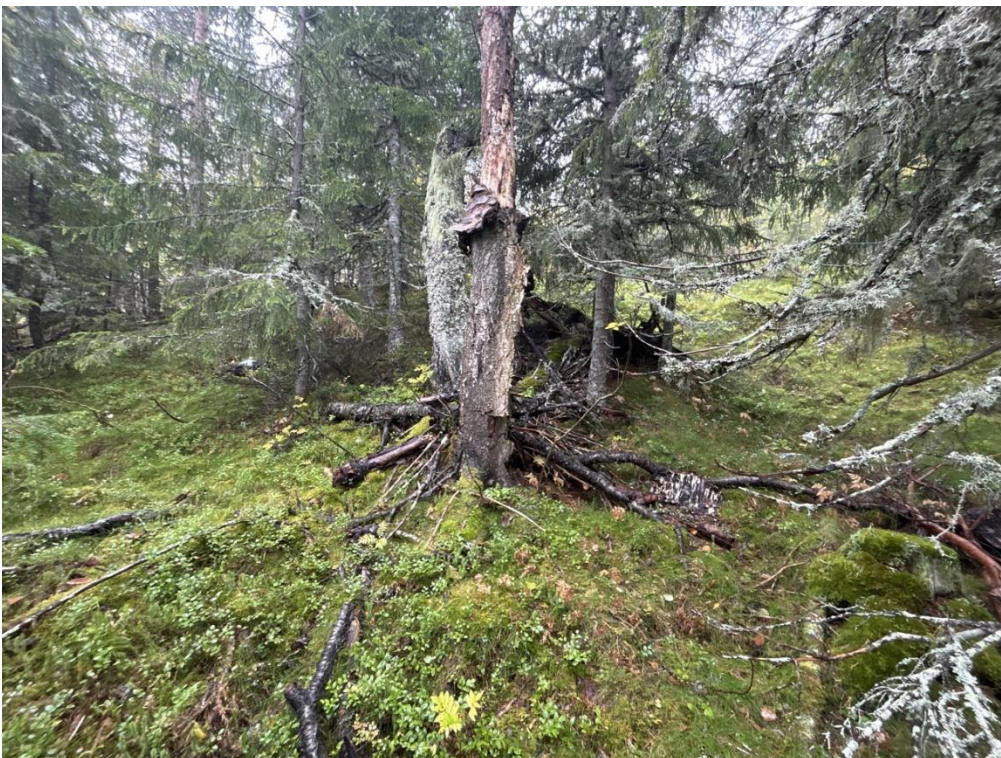
Figur 3-33: Punkt M122 i slakt terreng, med torvdekke og usikker mektighet over fast berg.

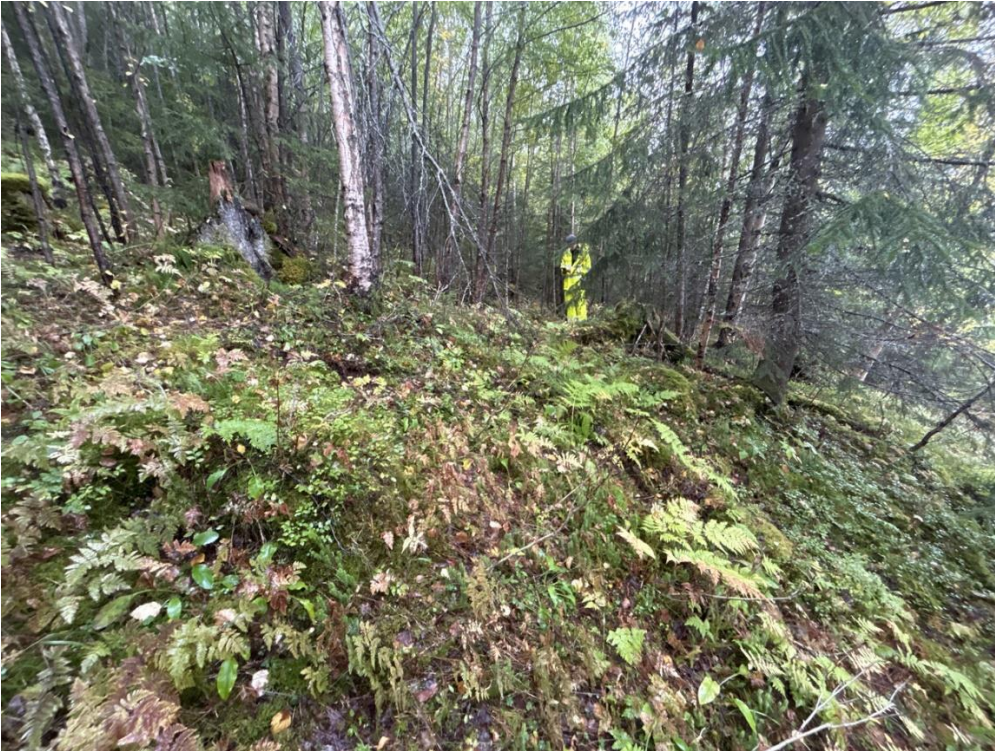
Figur 3-34: Punkt M223 i slakt terreng, ovenfor en brattere skrent. Tynt dekke over berg.

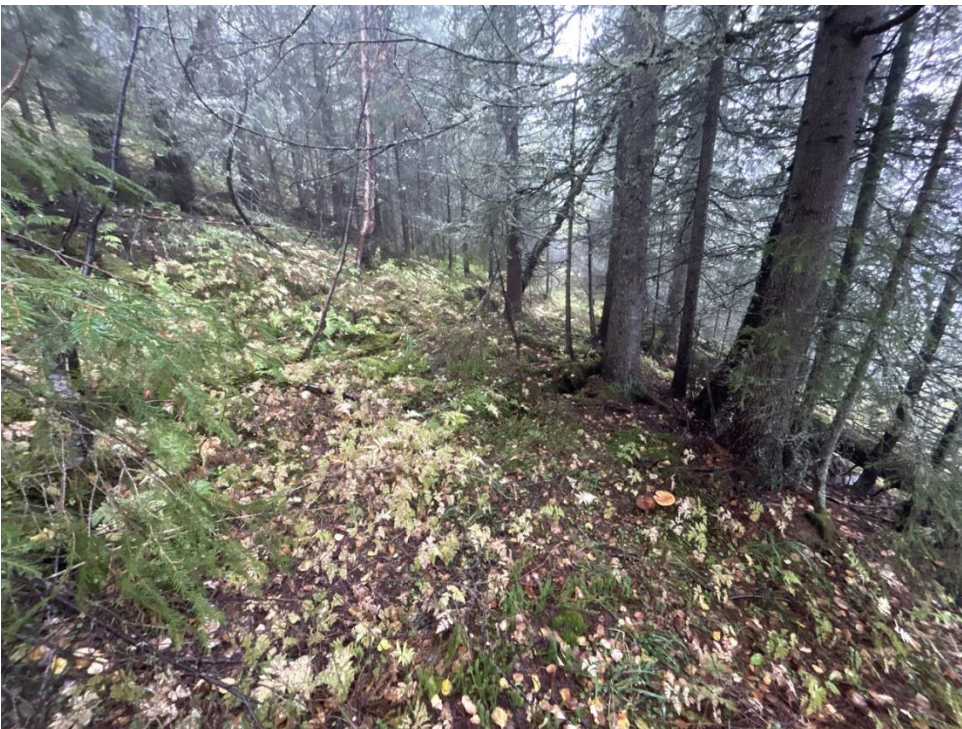
Figur 3-35: Punkt M123 i slakt terreng, ovenfor en bratt skrent. Sannsynligvis tynt dekke med løsmasser over berg.

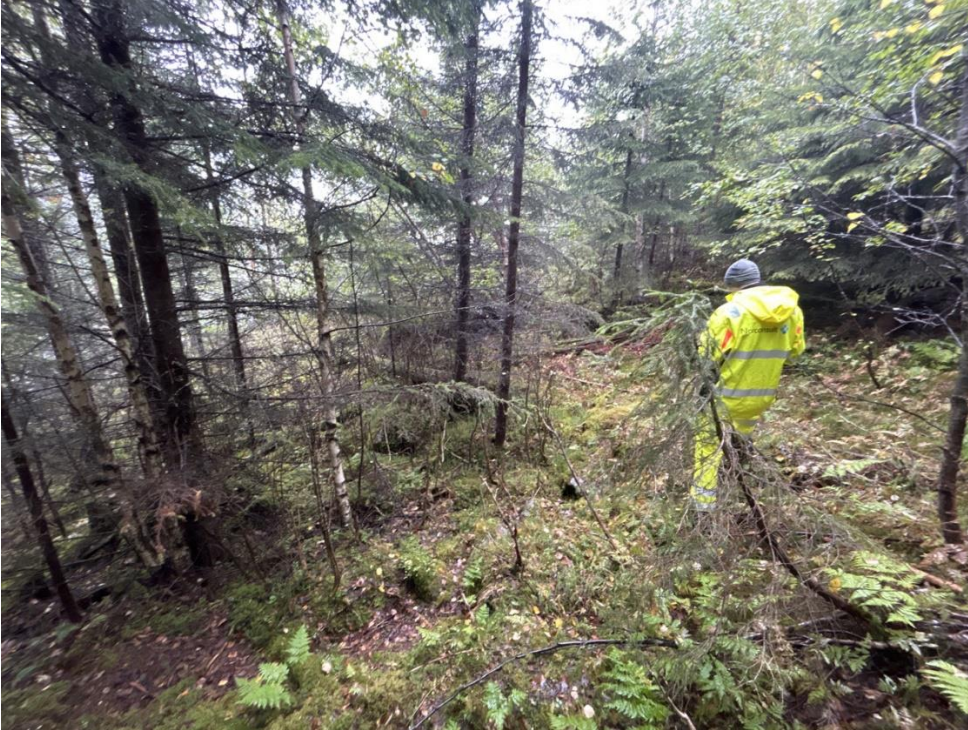
M124 og M224	Mastepunkt M124 og M224 ligger ok plassert på en bergterskel i terrenget med slak helning på 10 – 20 grader (Figur 3-36 og Figur 3-38). Det ligger noen gamle blokker opptil 10 m <sup>3</sup> i nærheten (Figur 3-37), som sannsynligvis er gamle flyttblokker fra istiden. Det kan også være svært gamle steinsprang fra overliggende skrent, med lite energi i tilfelle. Masteplassering bør være ok. Skrenten ovenfor mastepunktene er befart, og det er ikke observert potensielle løснеområder for steinsprang her.	Tynt torvdekke over berg. Sannsynligvis gode fundamenteringsforhold.
M125 og M225	Mastepunkt M125 og M225 ligger i slakt terreng nede i dalbunnen (Figur 3-39). Løsmassekartet indikerer skredavsetninger og morene. Mastepunktene ligger i 1/1000 årssone for løsmasseskred.	Løsmasser i form av skredmateriale og morene over berg. Sannsynligvis gode fundamenteringsforhold, men usikker mektighet.

Figur 3-36: Punkt M224 i slakt terreng ovenfor en skrent. Tynt løsmassedekke over berg.

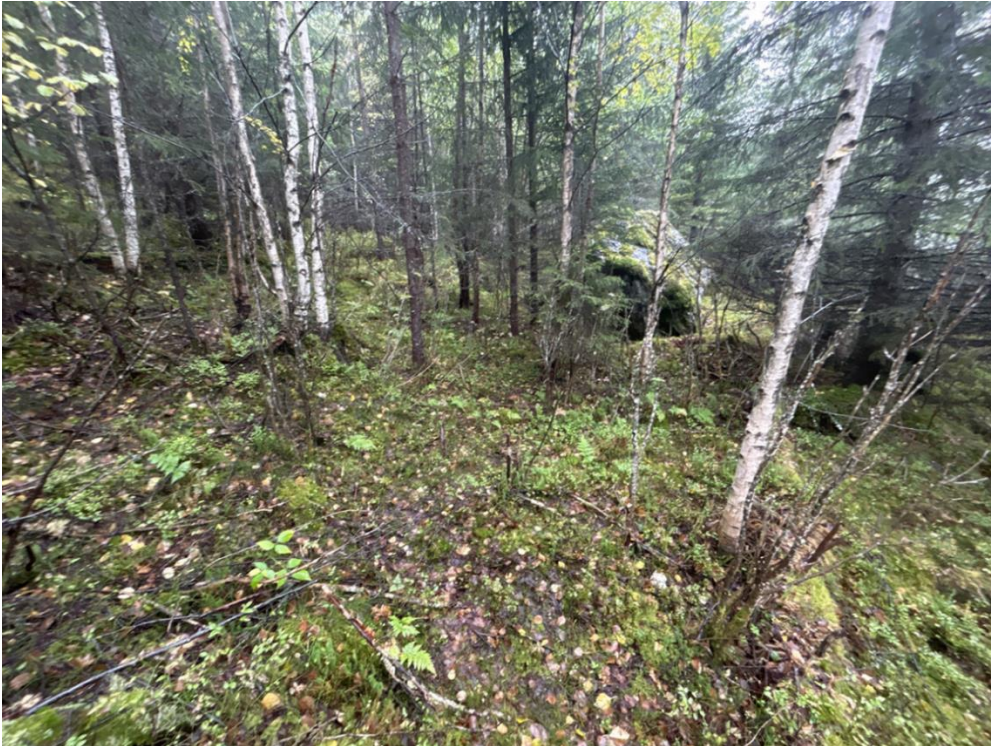
Figur 3-38: Punkt M124 i slakt terreng ovenfor en skrent. Tynt løsmassedekke over berg.

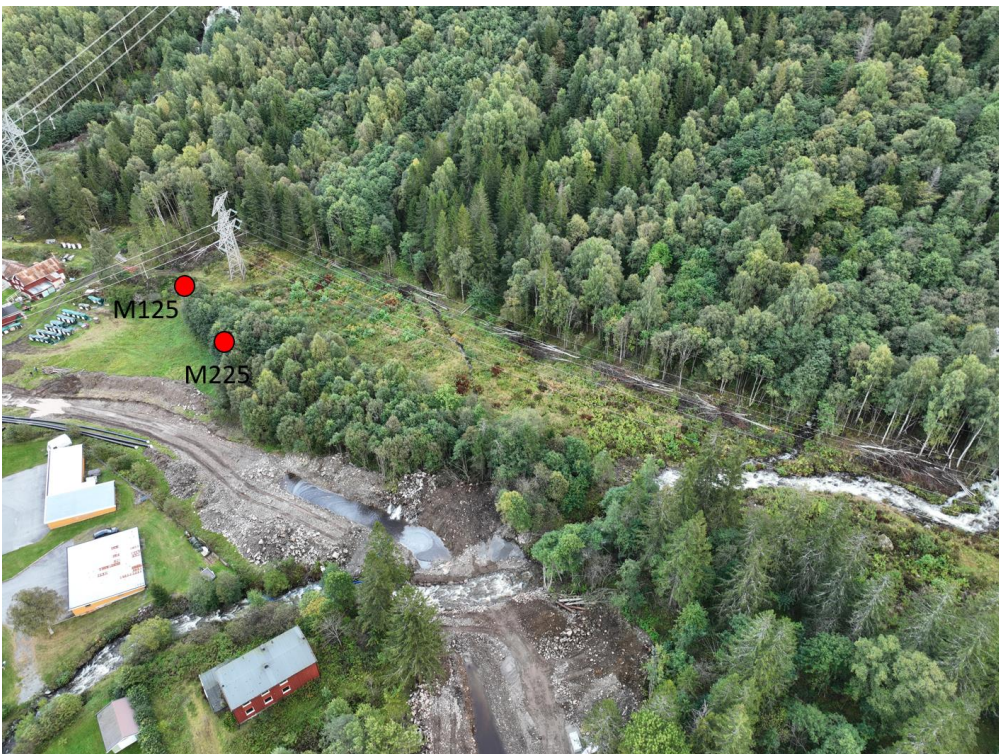
Figur 3-39: Punkt M125 og M225 ved Mår kraftstasjon.
