DETALJREGULERING FOR BLOMGJERDA

VURDERING AV SKREDFARE, GRUNNTILHØVE OG SPESIelt FAREN FOR KVIKKLEIRESKRED

DETALJ- REGULERING FOR BLOMGJERDA GNR 10, BNR 1

Vurdering av skredfare og stabilitet byggegrunn, Blomgjerda, Fjord kommune

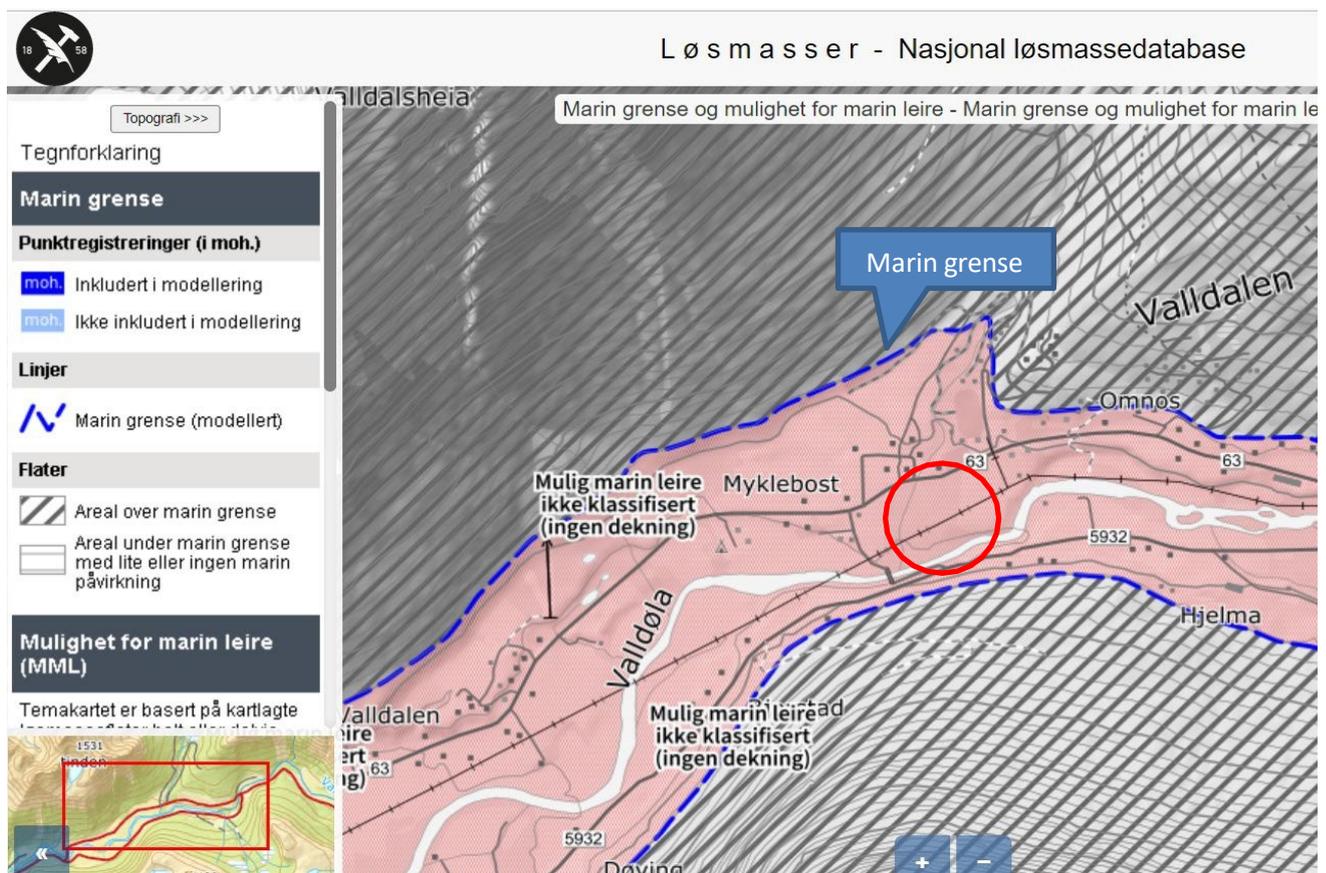
Figur 1 Planområdet Blomgjerd, Fjord kommune. Rosa farge er områder som ligg under marin grense og dermed har fare for marine sediment og også kvikkleire. Blå prikk linje er marin grense. Aktuell eigedom vist med raud ring.

Som vist på kart figur 1 ligg heile området Blomgjerda under marin grense, som går ved ca. 120 - 130 moh i dette området. Planområdet vist på figur 1 og figur 3 ligg på ca. 100 moh. Marin grense er vist med blå prikkelinje på kartet figur 1 og figur 5.

Som vist på kart figur 1 og figur 5, ligg den aktuelle eigedomen under marin grense (blå prikka linje) som i dette området strekkjer seg opp til ca. 120 - 130 moh. Alt under dette nivået (gule fargar) har potensiell fare for marine avsetningar, herunder også kvikkleire.

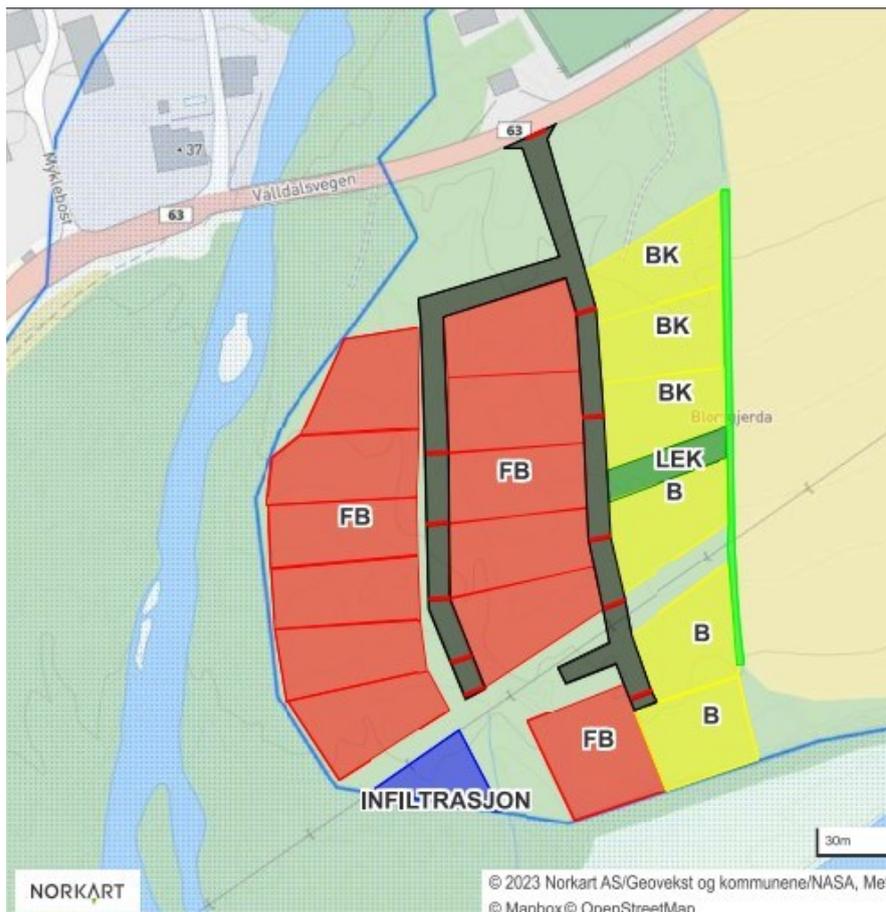
Figur 2 Grov skisse av tenkt plassering for fritidsbustadstomter og bustadstomter i Blomgjerda (levert av oppdragsgjevar)

På oppdrag fra tiltakshavar Frank Toreli Sylte, er underteikna bedt om å gjere ei vurdering av skredfare, stabilitet og kvalitet på byggegrunn i eit område nemnt som *Blomgjerda*, gnr 10, bnr 1, Fjord kommune, der det er laga ein plan for regulering av tomter til fritidsbustader og bustader, ref. utkast til planområde vist på figur 2 under.

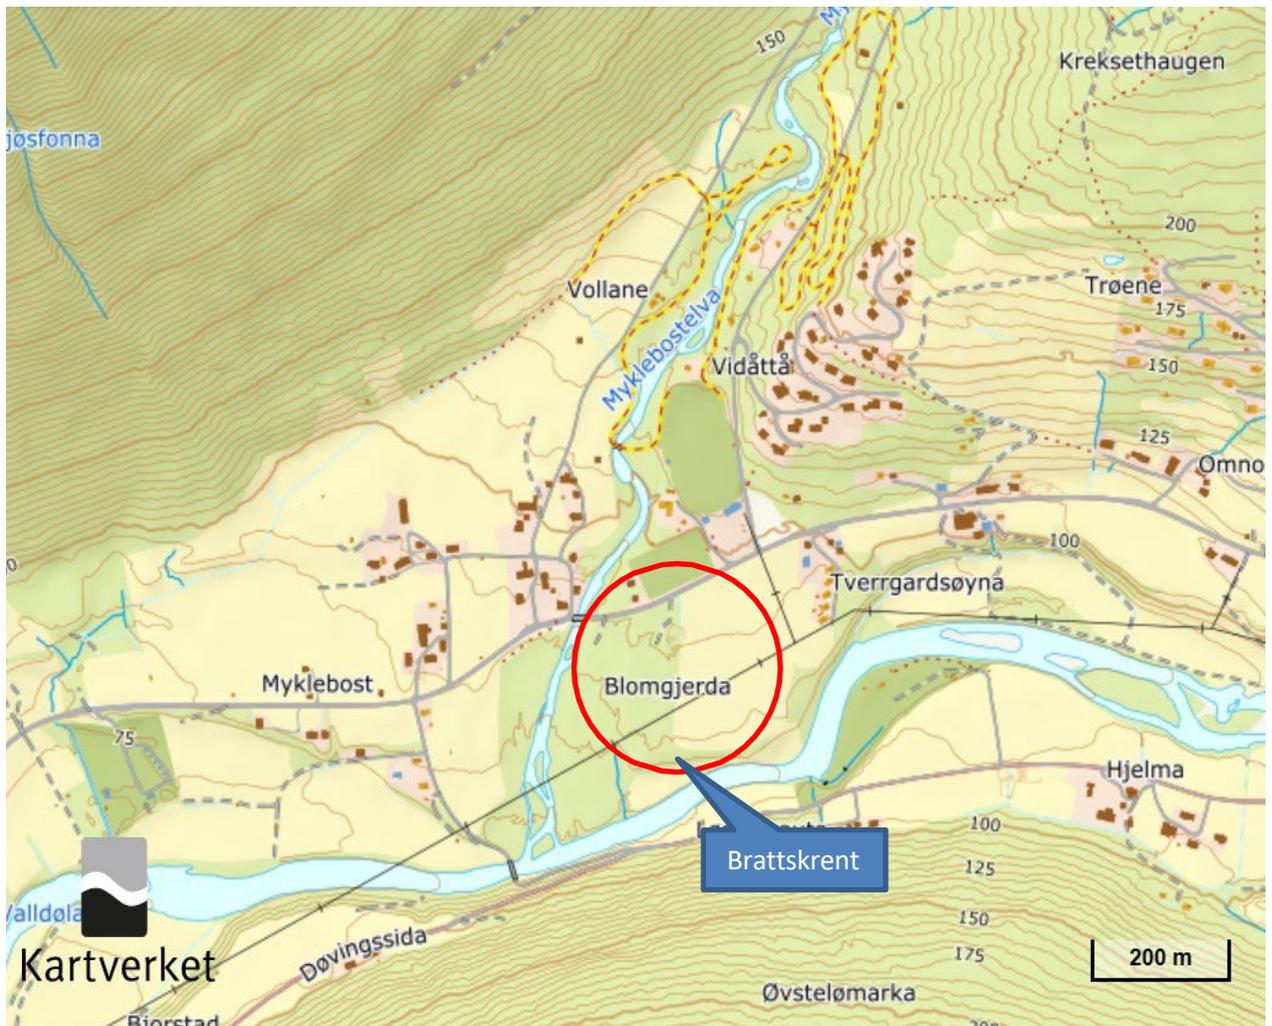
Figur 3 Utsnitt av topografisk kart Myklebost – Omenås, Fjord kommune. Del av planområdet vist med raud ring

Planområdet ligg på sydsida av Valldalsvegen, like aust for Myklebustelva og nord for Valldøla, sjå utklipp topografisk kart figur 3. Terrenget i vest av området er eit tett skogvokst område som hallar svakt mot syd fra fylkesvegen nedover mot Valldøla, terrenget i aust av området er dyrka mark. Dette er truleg ei tidleg etablert strandflate fra istida.

I sydleg del av området mot Valldøla er det ein bratt moreneskrent ned mot flata nærast elva, slik kartet på figur 3 viser. Flata er danna ved erosjon og utgraving av elva etter at isen har smelta.

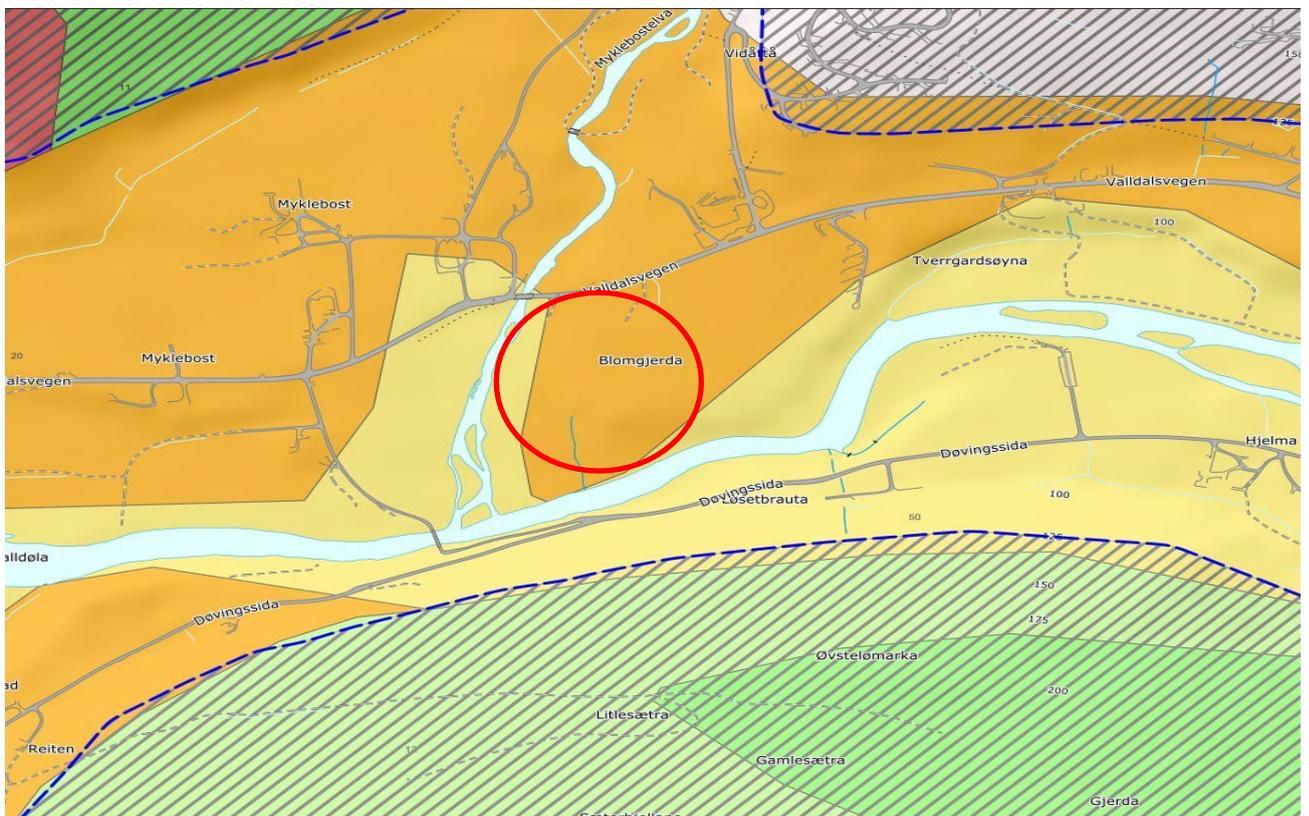
Figur 5 Kartet er utklipp fra NGU lausmassedatabase, og viser massetypar kartlagde i området Myklebost-Omenås

Kart figur 5 er eit utklipp fra NGU lausmassedatabase og viser kartlagde lausmasser i dette området. Mørk gulfarge er *breevavsetningar*, lys gul farge er *elvesediment* og grøn farge *morenematerialer*. Planområdet ligg for det aller meste i område kartlagt som *breevavsetningar*.

Nedanfor brattskrenten mot Valdøla er det *elveavsetningar* (lys gul farge på kart figur 5).

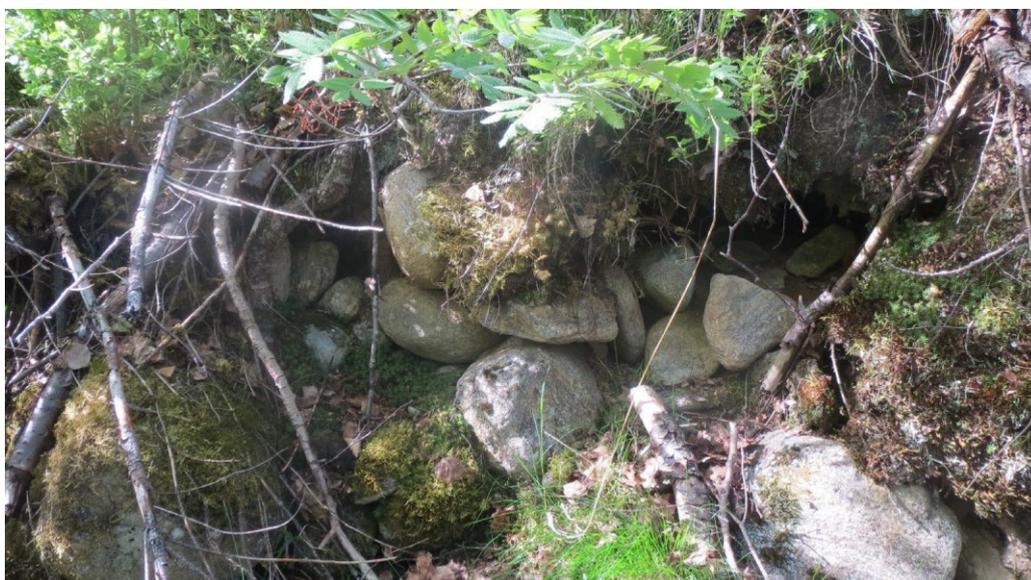
Figur 9 Biletet viser massetyper nær overflata i store deler av området – brelvavsetningar med tynt jordlag oppå

Bileta figur 9 og figur 12 viser massetyper i området – flat terrasse av breelv- og elveavsetningar i planområdet, gule fargar på kart figur 5 og figur 19, og tynt overdekke av jord på toppen.

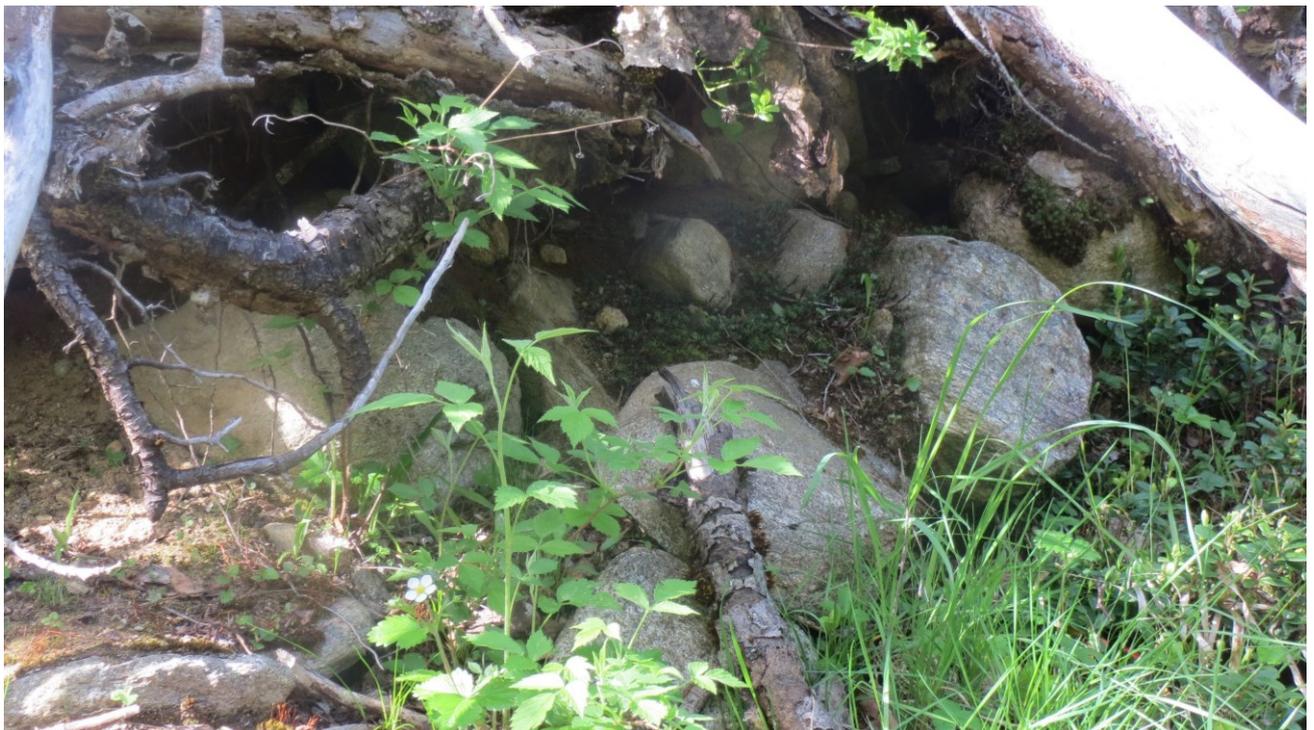
Figur 12 Massetyper i overflata i område Blomgjerda – typisk breelavsetningar med større og mindre blokker, stein, grus og sand. Runde former tyder på lang transport

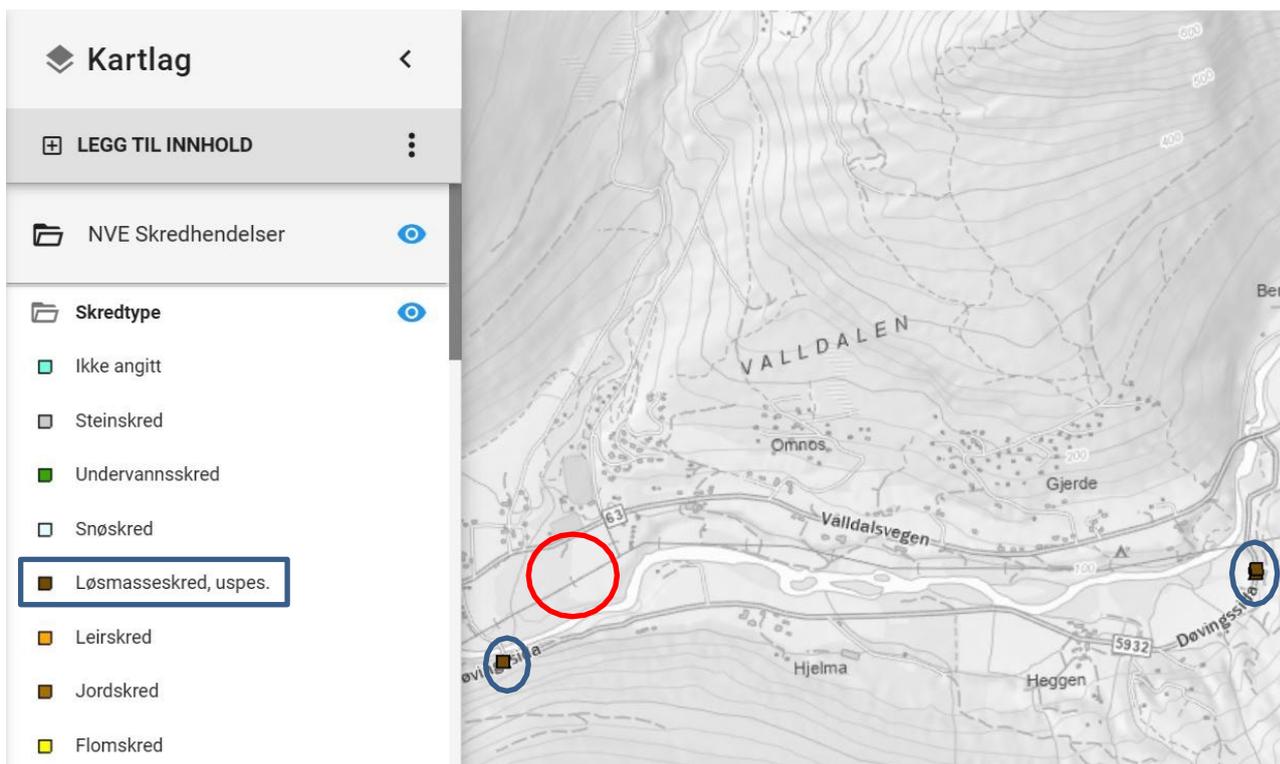
Figur 13 Kartet viser plassering av aktuell eigedom (raud ring) og registrerte skredhendingar i området (NVE Atlas)

Kartet viser at det har gått to mindre lausmasseskred i nærområdet i 2015, ref. kart figur 13 og figur 14.

Kart figur 13 - 15 viser plassering av planområdet og registrerte skred i området Mykebust-Omenås, Fjord kommune. Som vist er det registrert to mindre lausmasseskred i 2015, begge på Døvingsida av dalen, Det eine gjekk i mars i *Hoelskleiva*, det andre i juni i *Bjørstadbakken*. Begge er mindre utglidingar i lausmasser langs fylkesvegen under/etter periodar med mykje nedbør, sjå utklipp av registrert hending *Bjørstadbakkane* på figur 16 under.

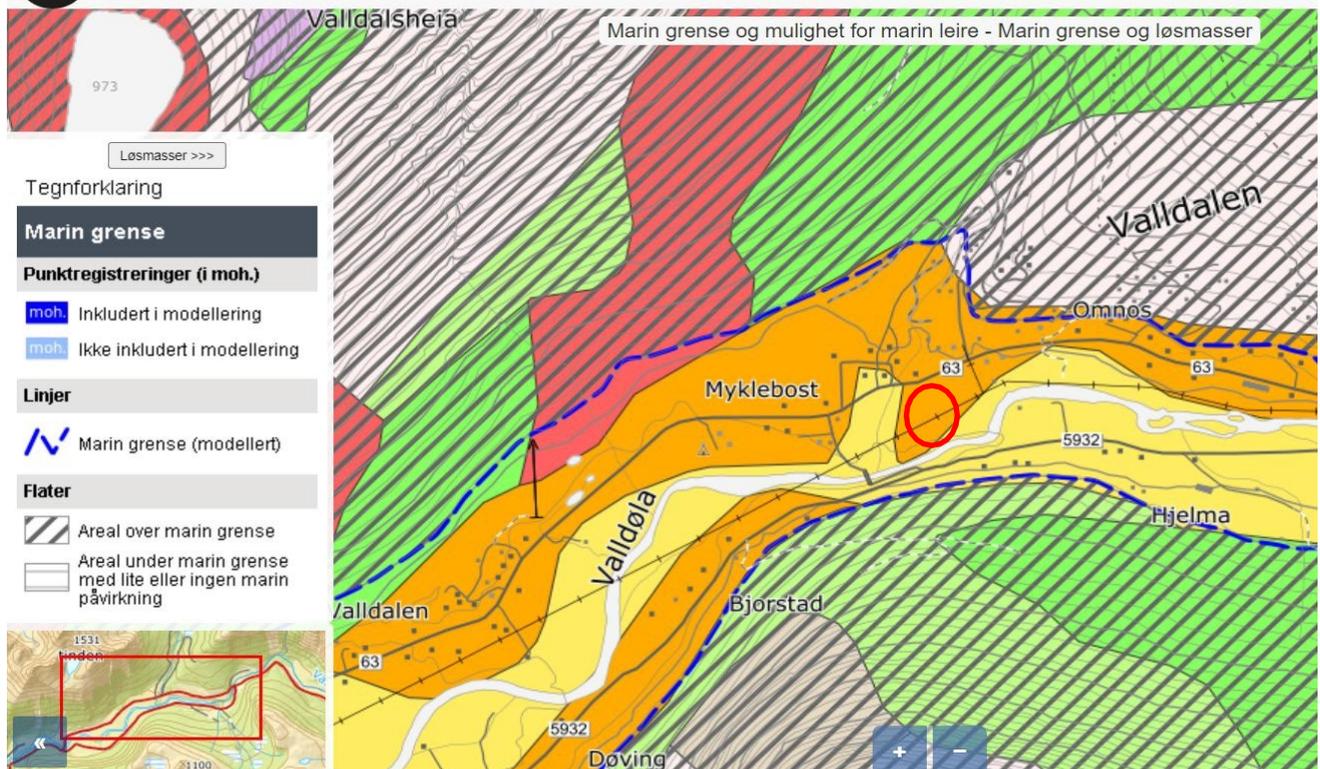
Figur 19 Kartet viser ein oversikt fra NGU Lausmassedatabase over kartlagde massetyper i planområdet

Kart figur 19 viser ein oversikt over kartlagde lausmasser i området Myklebust-Omenås i Valdalen. Område med gule fargar er elve- og brelvsediment, raudt er skredmaterialar og grønt er morenemasser. Prikka blå linje viser marin grense.

Område lavare enn marin grense har potensiale for marine sediment og også kvikkleire. I høve til TEK17 er det derfor naudsynt med dokumentasjon for at området er trygt for naturfare, herunder både skredfare og flaumfare.

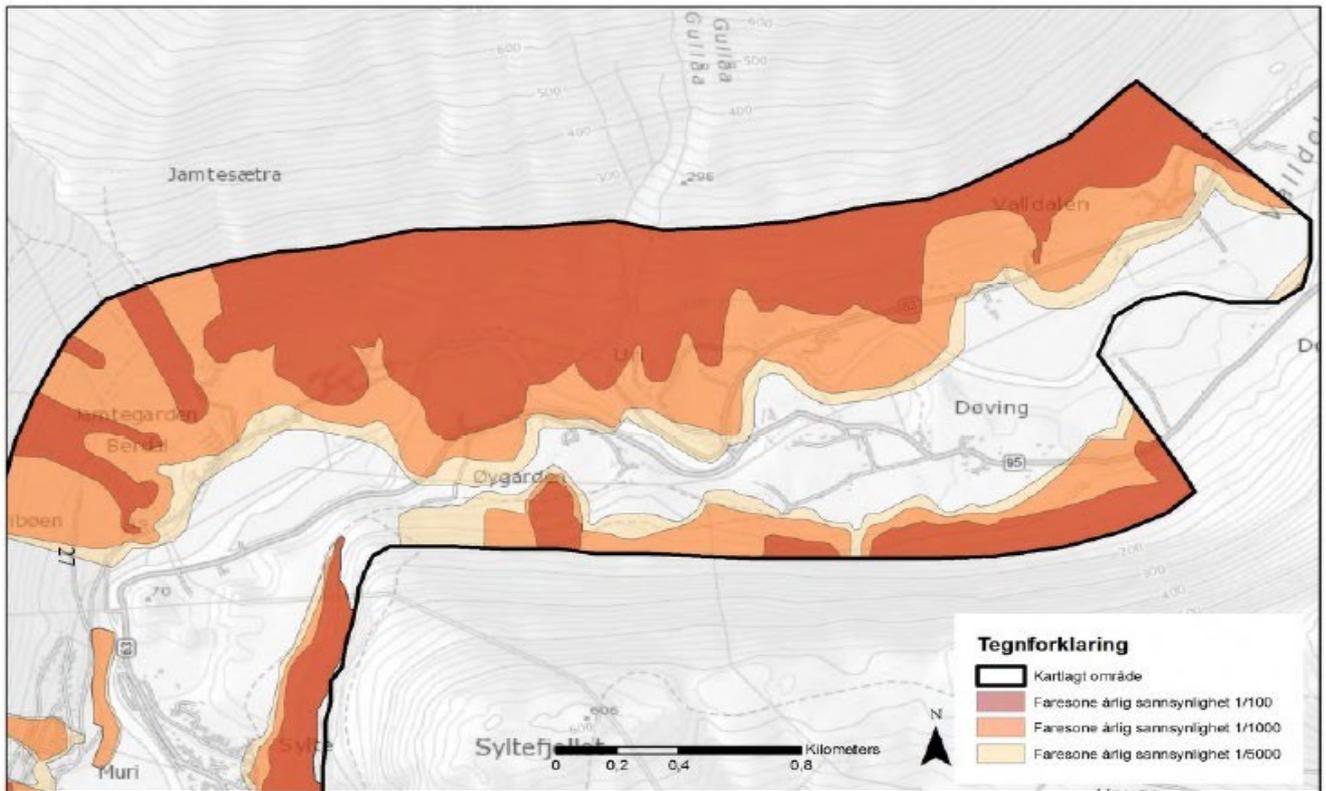
Figur 20 Faresonekart skredfare Muri-Jordbærstova, Valdalen, utarbeidd av NVE 2015. Sjå også rapport, Kap. Vedlegg.

Som vist på faresonekart figur 20 er kartlagt område avslutta om lag ved *Jorsbærstova*, og omfattar dermed ikkje det aktuelle området i Blomgjerda.

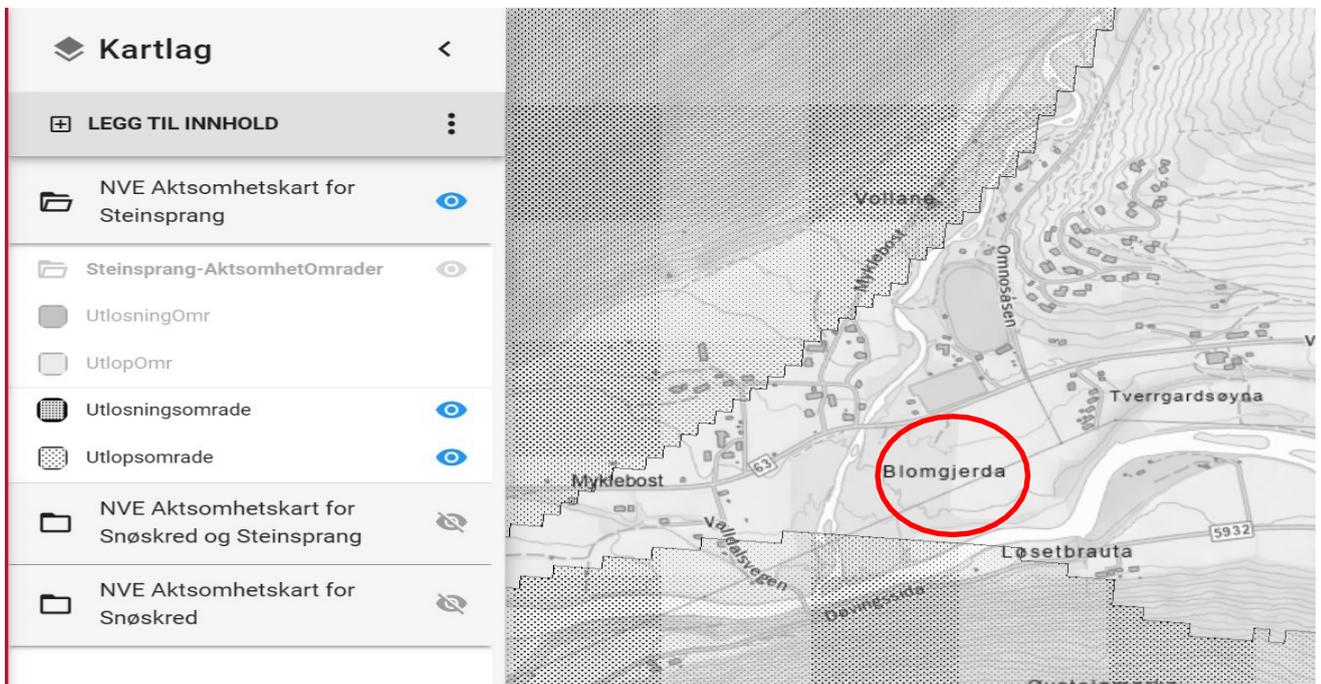
Figur 21 Aktsemdkart steinsprang i området Blomgjerdja (NVE Skrednett)

Aktsemdkart for steinsprang viser at dette ikkje er ei hending som kan nå fram til kartleggingsområdet (figur21). Under synfaring er det ikkje observert blokker fra aktive steinsprang i påverknadsområdet. Kartet viser at utlaupsområde for steinsprang ligg langt unna på nordsida av dalen, og i grenseland langs Valldøla fra syd, men vurderer at dette ikkje er ein prosess som kan true planområdet.

Steinsprang er ikkje aktuell prosess som kan nå kartleggingsområdet.

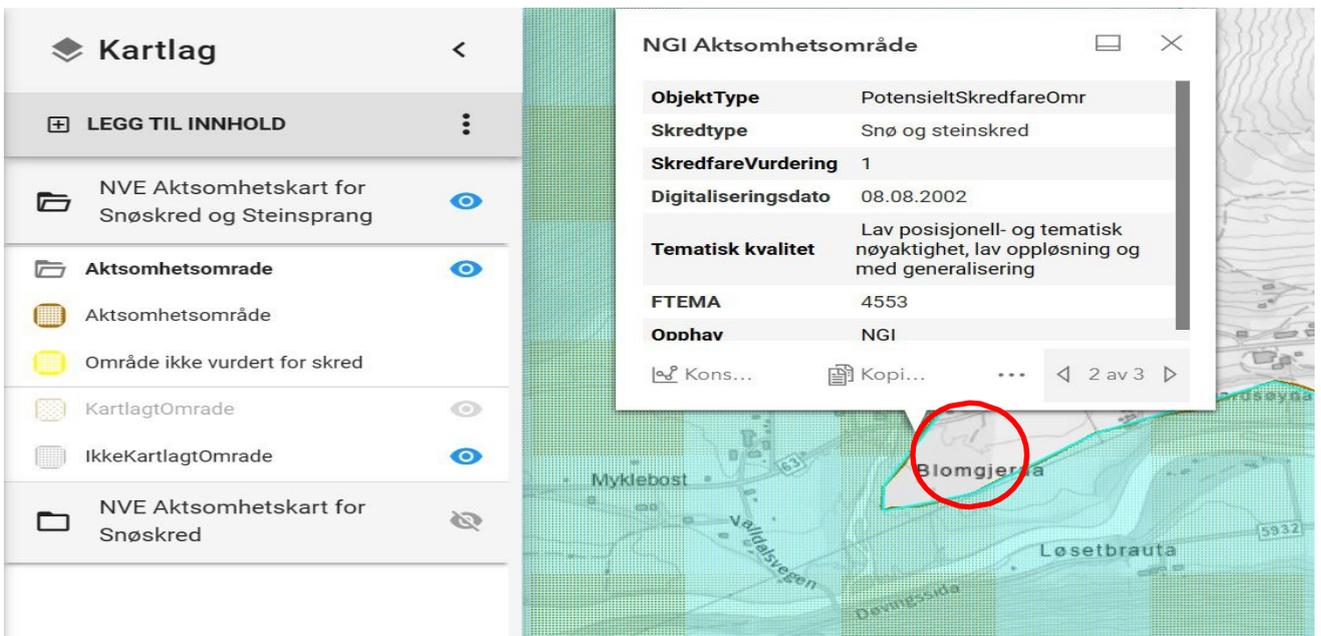
Figur 22 Aktsemdkart snø- og steinskred i området Blomgjerdja (NVE Skrednett)

Aktsemdkart for snø- og steinskred (figur 22) viser at dette ikkje er ei hending som kan nå fram til planområdet.

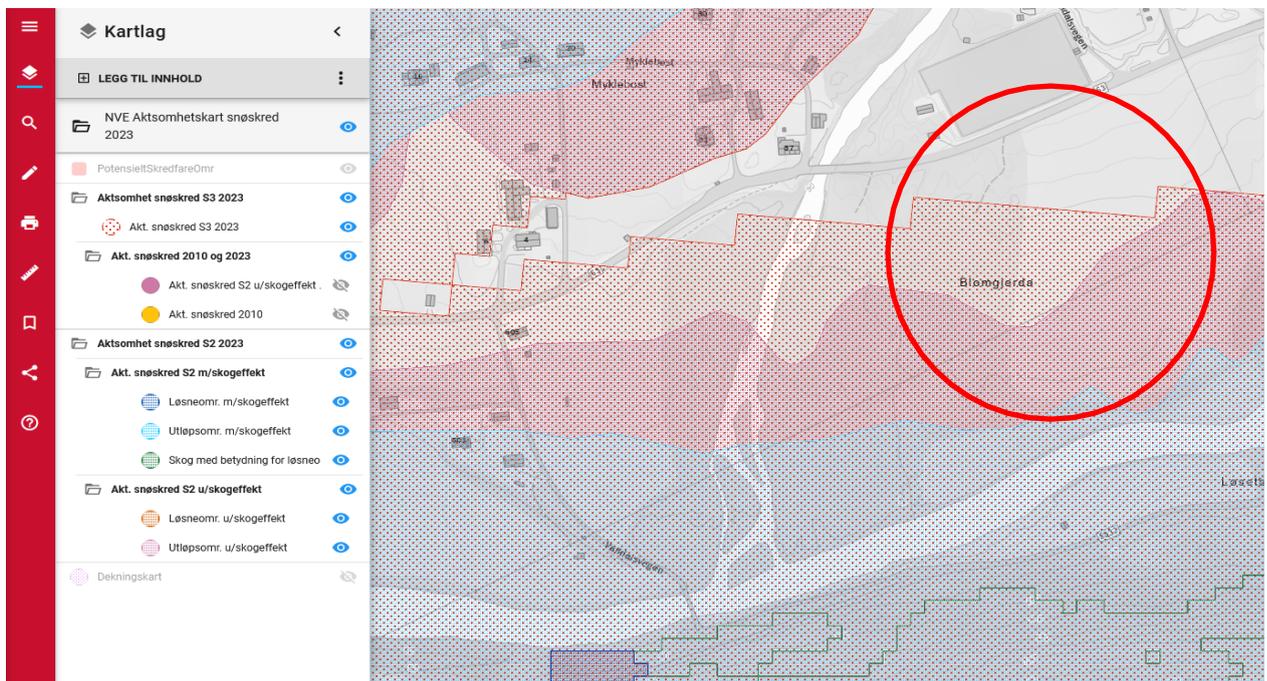
Figur 23 NVE Aktsemdkart snøskred fra 2023 for området Blomgjerdå. Planområdet vist med raud ring ([Aktsemdkart for snøskred 2023 - NVE](#))

Vurderinga er at *snøskred* den typen skred som i ugunstigste tilhøve kan nå heilt fram til Blomgjerda, ref. aktsemdkart figur 23.

Som kartet figur 23 viser, ligg dei planlagde tomteområda utanfor utlaupssone S2 (1/1000) med skogeffekt, blå farge. Men viser at tomteområdet ligg innanfor utlaupssone S2 (1/1000) utan skogeffekt, rosa farge. Tomteområde ligg også innanfor utlaupssone S3 (1/5000) i aktsemdkart, raud farge.

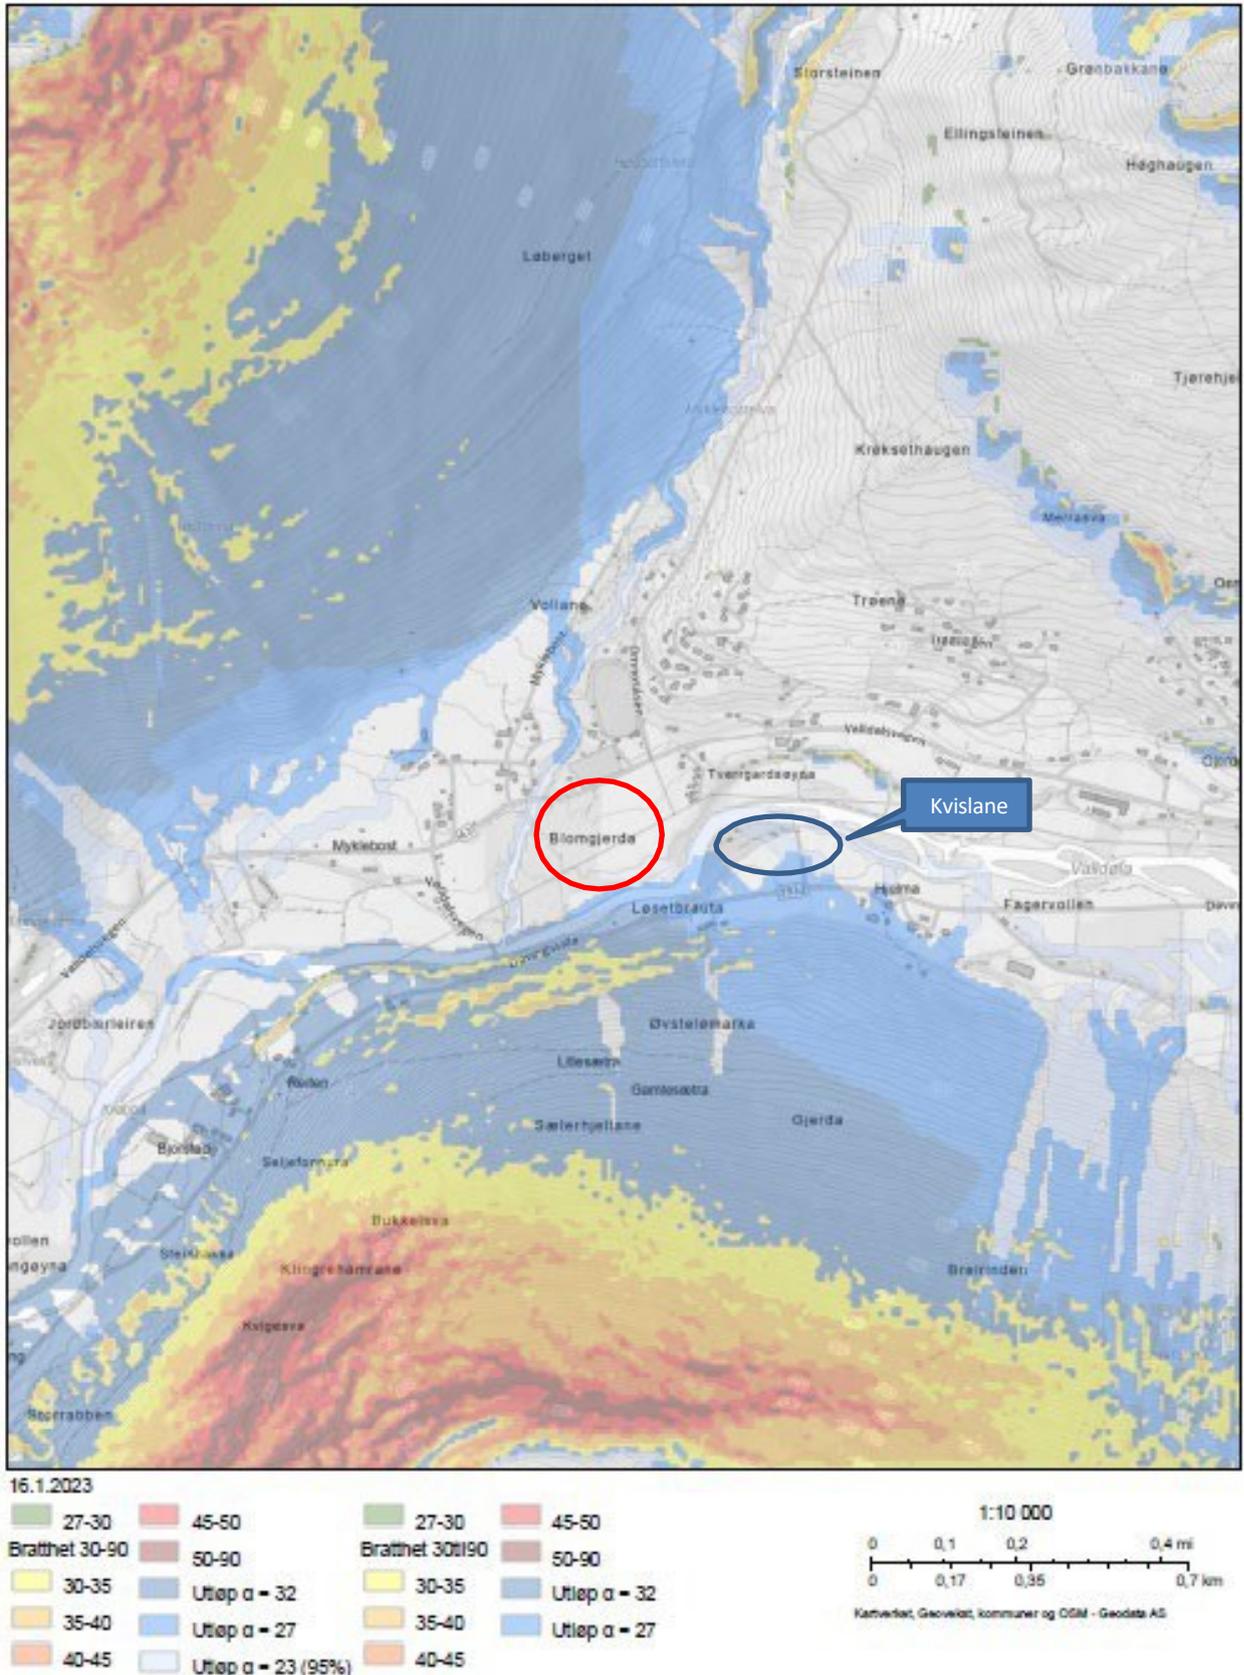
Figur 24 Bratthetskart snøskred for området Døvingsida, Valdalen. Planområdet er raud ring. (Geodata AS OSM)

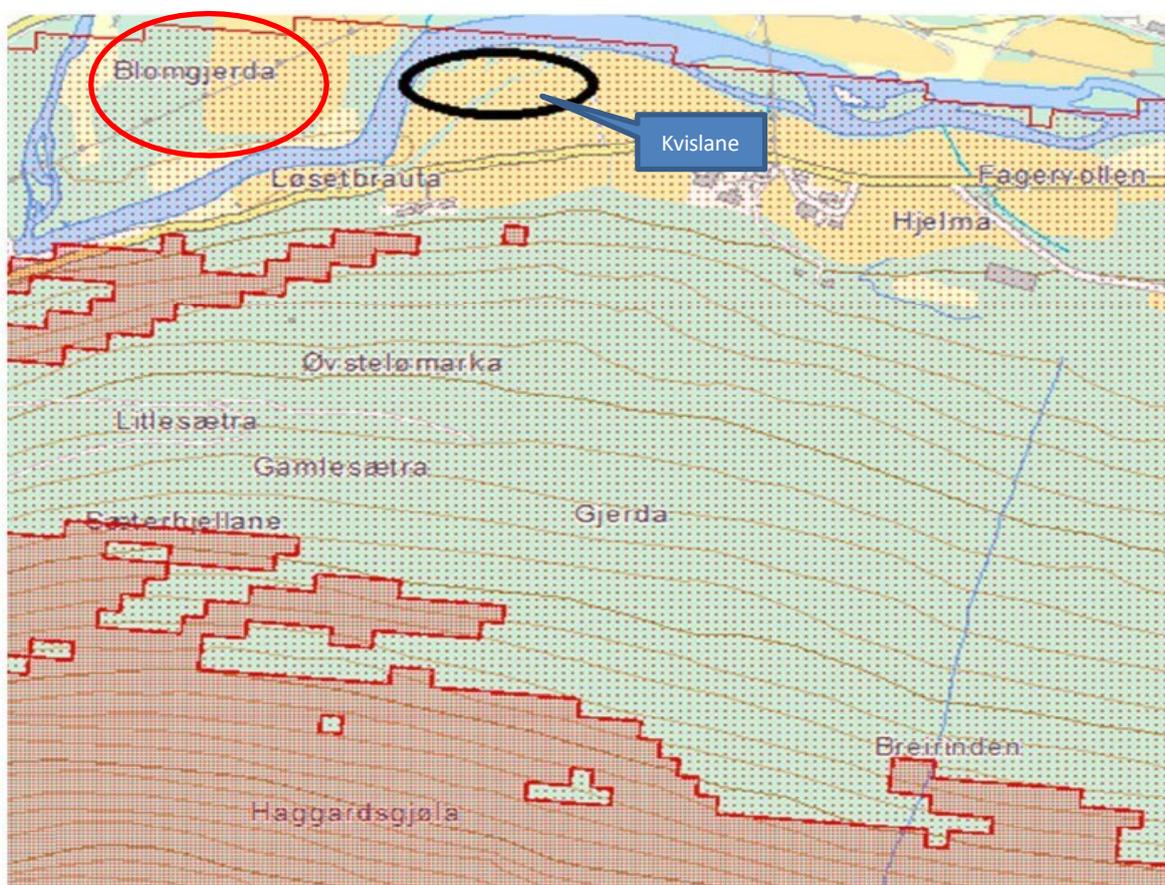
Figur 25 Aktsemdekart snøskred fra 2010 brukt i rapport Kvislane

I området mellom 400 moh og 800 moh (raud farge på kart figur 25) er det potensiale for at det kan lausne snøskred som kan nå fram til planområde Blomgjerda (raud ring) og Kvislane (svart ring). Ut fra dominerande vindretning i fjellet som er fra vest – nordvest er lausneområdet loside, slik at det er lite sannsyn for at det her legg seg store snøskavlar som kan utgjere fare for at det lausnar snøskred.

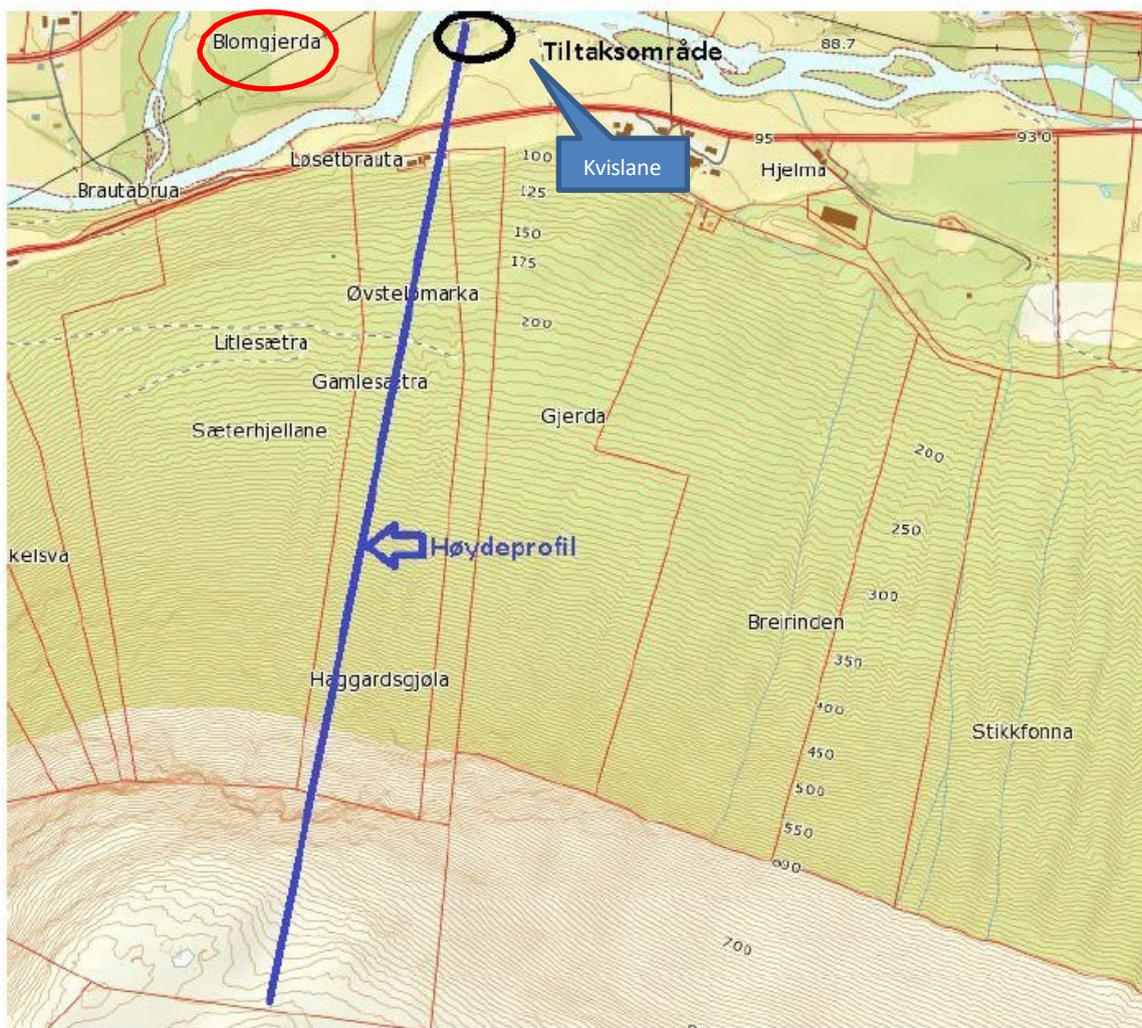
Figur 26 Top.kart og terrengprofil fra rapport Kvislane

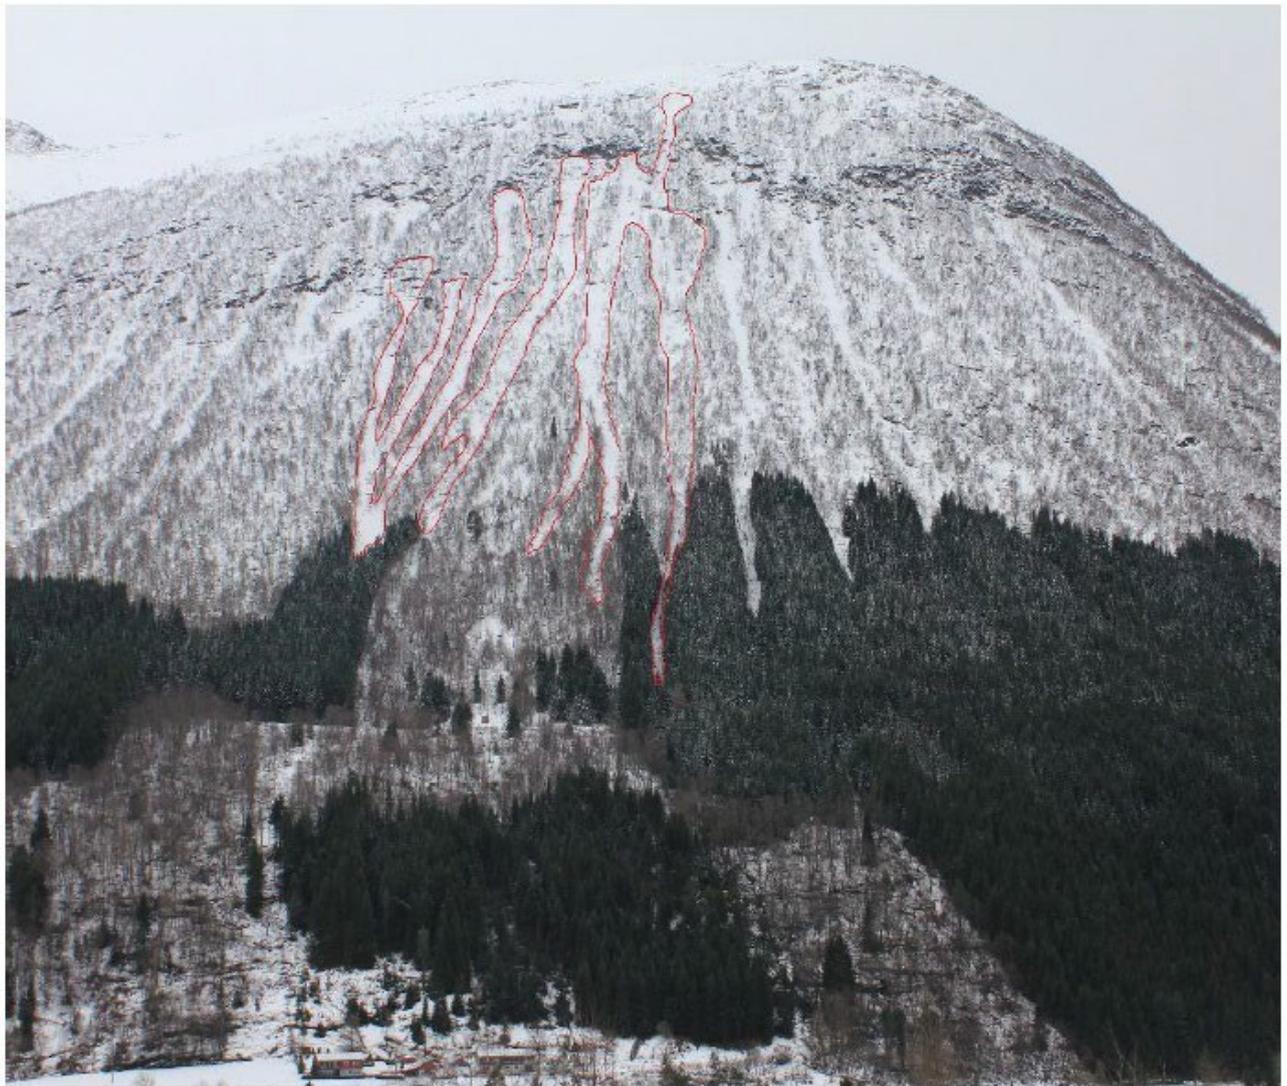
Figur 4. Eksisterende skredbaner med utløsningsområder innsirklet i rødt. Eksisterende bolighus nederst i bildet. Tiltaksområdet ligger 220 meter nedanfor eksisterende bebyggelse.

Figur 30 Bilete som viser terrenget på Døvingsida i området for profil vist på kart figur 26 (Cautus Geo AS)

Under synfaringa (30.05.23) vart det ikkje observert spor etter snøskred som har lausna i dette området, bortsett fra dei tydeleg skredløpa som viser på bilete figur 30. Dette er mindre skred som stoppar i skogkanten eller på flata nedanfor Øvstemarka.

Som vist på biletet figur 30 er dalsida også delvis dekt av kraftig, fullvaksen planta granskog som også til ein viss grad vil verne mot skred dersom skogen ikkje blir snauhogd.

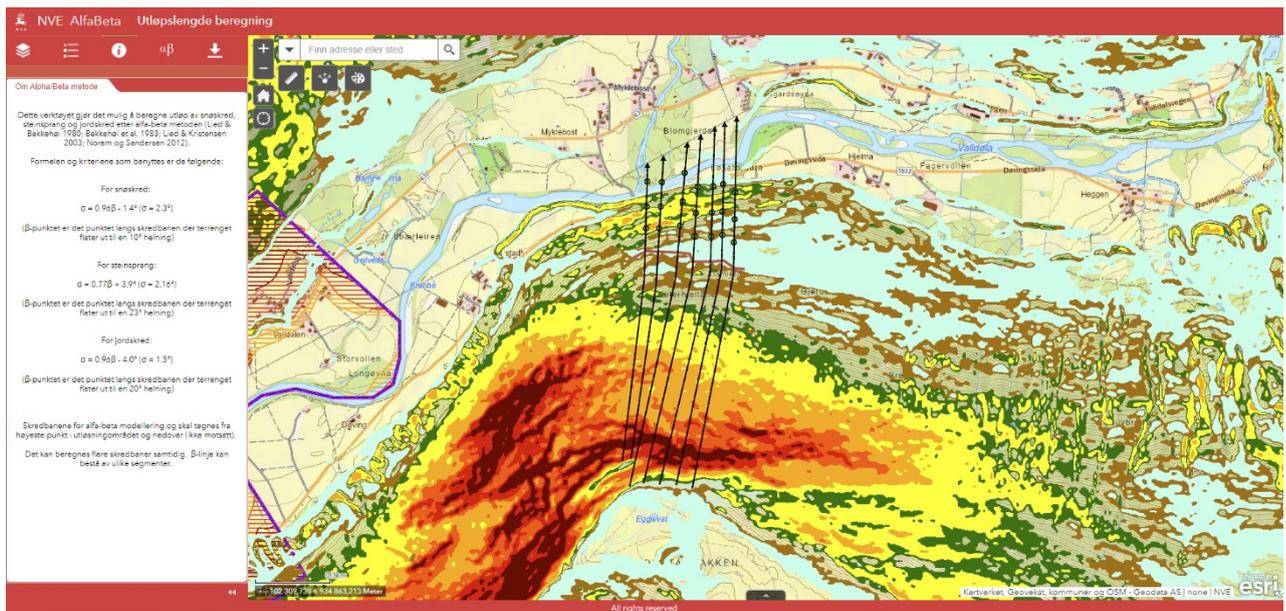
Figur 31 Utsnitt fra NVE Atlas, NVE AlfaBeta

Utlaup er også beregnet ut fra AlfaBeta-Metoden.

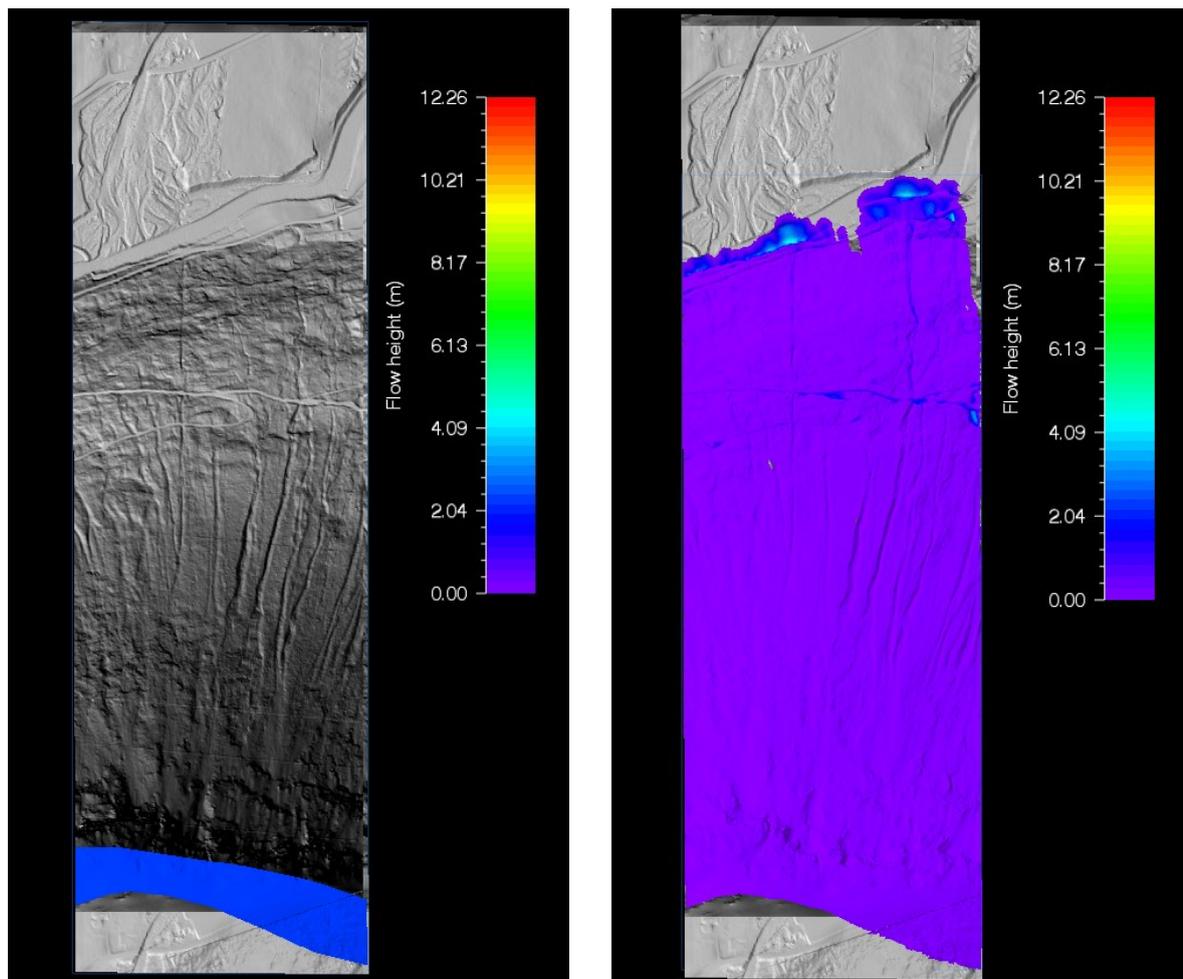
Modellering av snøskred med RAMMS AVALANCHE 1.8.0. Utlasningsområde plassert ovanfor skredrenner kor helning tillet snø å byggje seg opp i større mengde.

Figur 33 Bilete til venstre viser utlasningsområde for snøskred. Bilete til høgre viser utlauf for snøskred.

RAMMS AVALANCHE 1.8.0		
Modellinfo		Kommentar
Høgdemodell/ LiDAR opplausning [m]	1	
Mektigheit lausneområde [m]	2	Anteke. Meir enn funne historisk dokumentert
Tettheit snø [kg/m ³]	300	
Lausnevolum [m ³]	133536	
Lausneområde vinkel [°]	39	
Skog	Nei	Modellering utan skog
Skred størrelse	Stor	
Returperiode [år]	300	
Lausnehøgde [moh]	800-880	
Opplausning, dtm [m]	1	
Stopp-moment [%]	5	
Simulering tid [s]	60

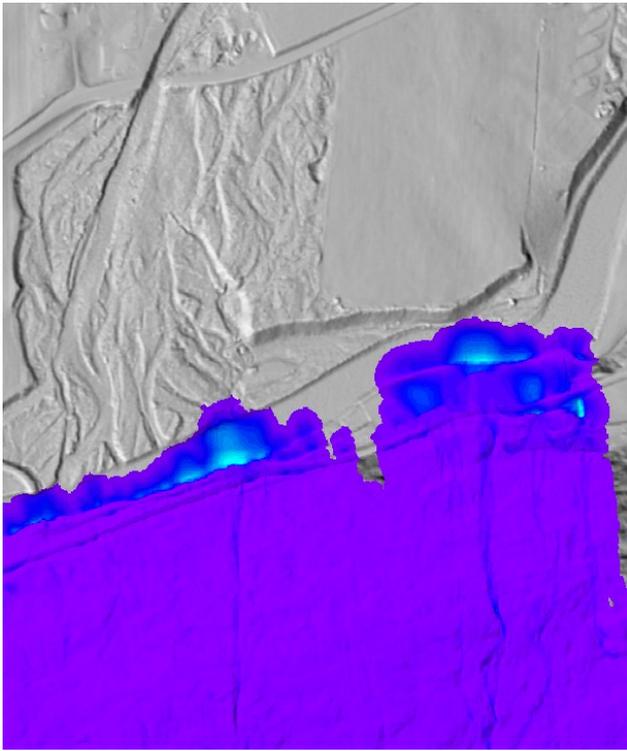
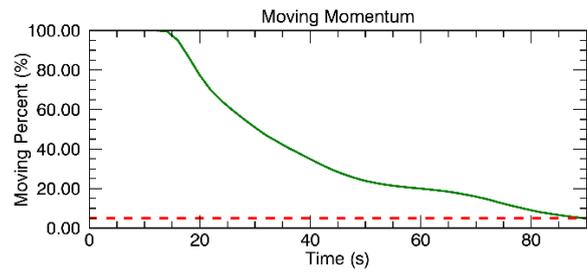
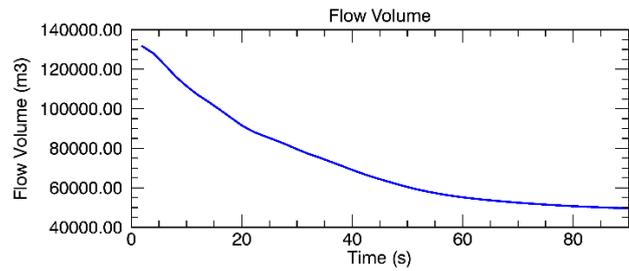
Figur 34 Nærbilete av utlaup i sør av tiltaksområdet til venstre. Til høyre er resultat vist i graf fra modellering.

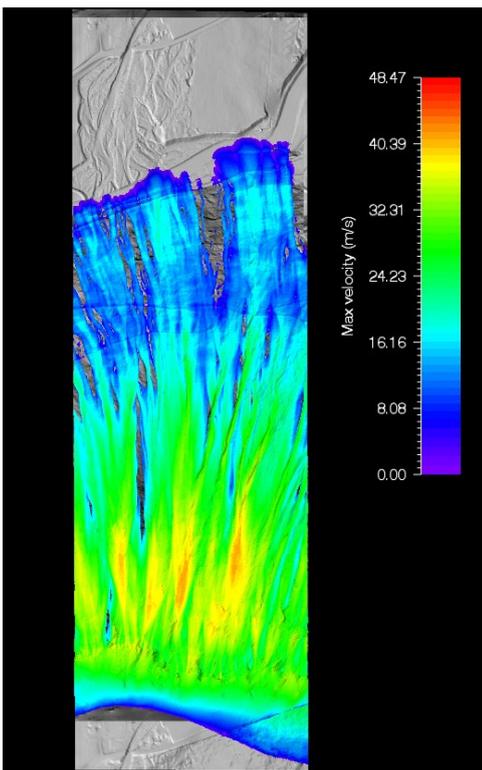
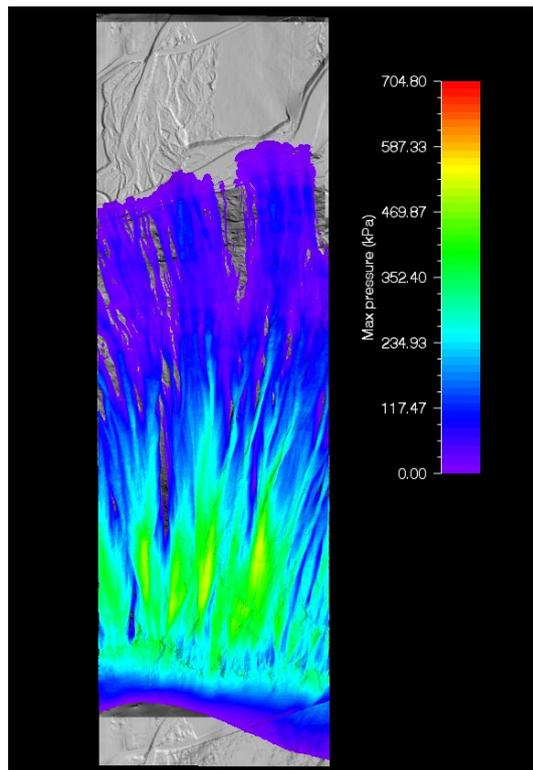
Figur 35 bilete av modellert hastighet og trykk av snøskred.

Hastighet og trykk ved skred er ikkje til fare for tiltaksområdet med tanke på skredvind eller andre skadar.
