DETALJREGULERING FOR BLOMGJERDA

VURDERING AV SKREDFARE, GRUNNTILHØVE OG SPESIelt FAREN FOR KVIKKLEIRESKRED

DETALJ- REGULERING FOR BLOMGJERDA GNR 10, BNR 1

Vurdering av skredfare og stabilitet byggegrunn, Blomgjerda, Fjord kommune

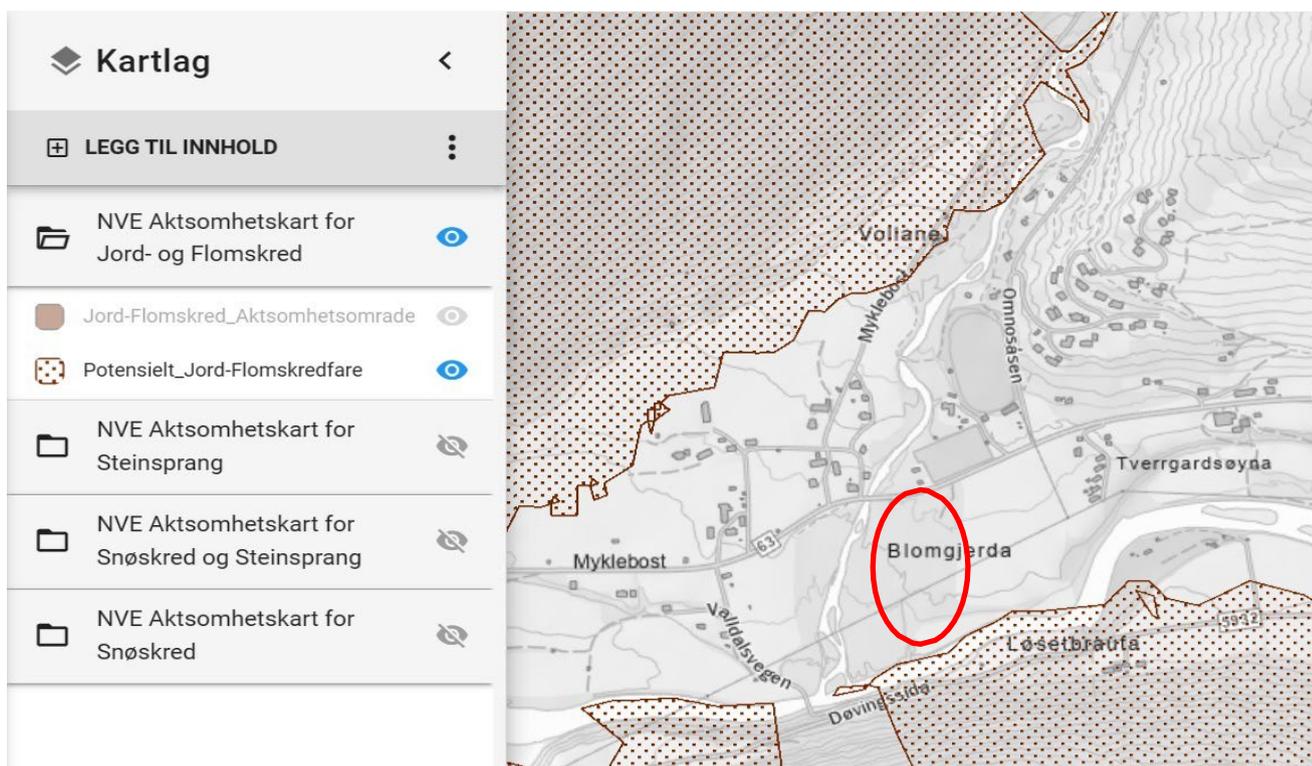
Figur 36 Aktsemdekart jord- og flaumskred i området Blomgjerda (NVE Skrednett)

Utifra aktsemdekart (figur 36) og hellingskart (figur 37) ligg potensielt lausneområde for jord- og flaumskred godt utanfor påverknadsområdet til planlagt tomteområde.

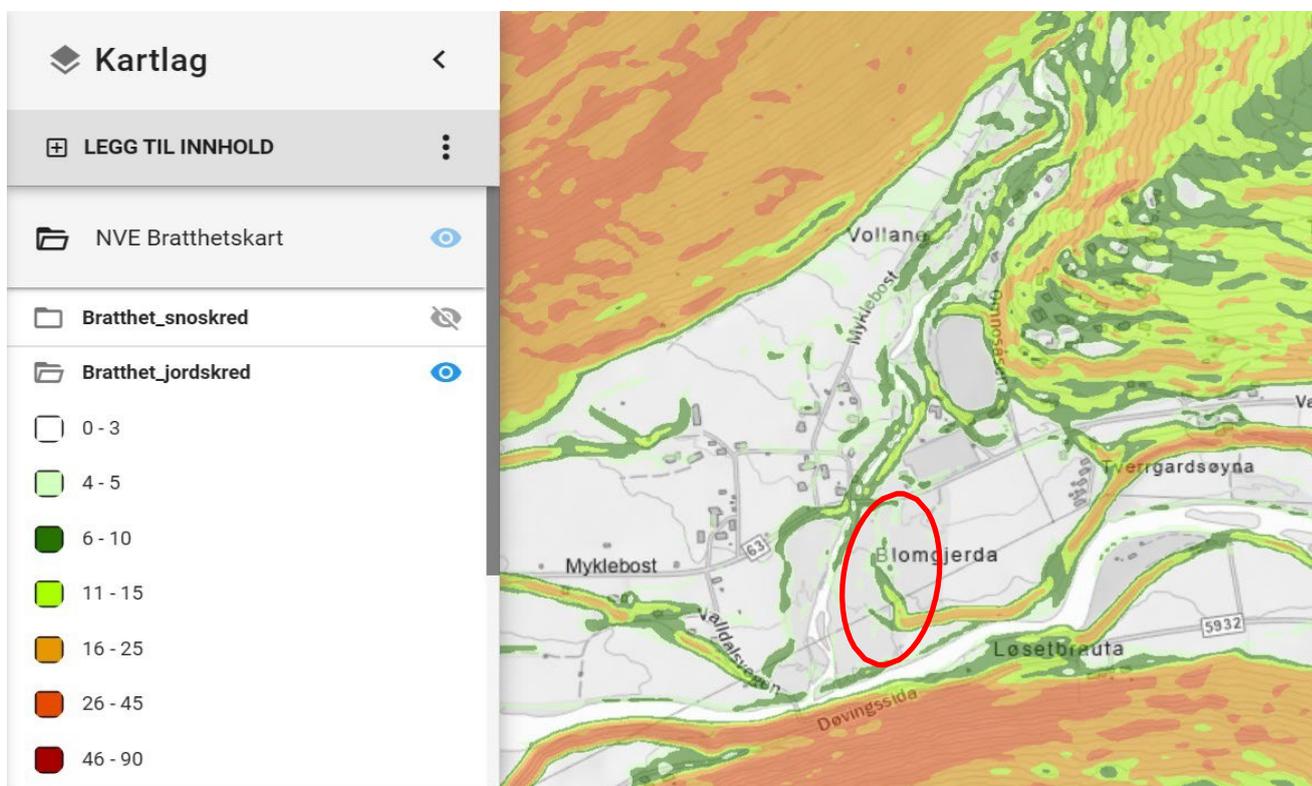
Figur 37 Brattheitskart jord- og flaumskred (NVE Skrednett)

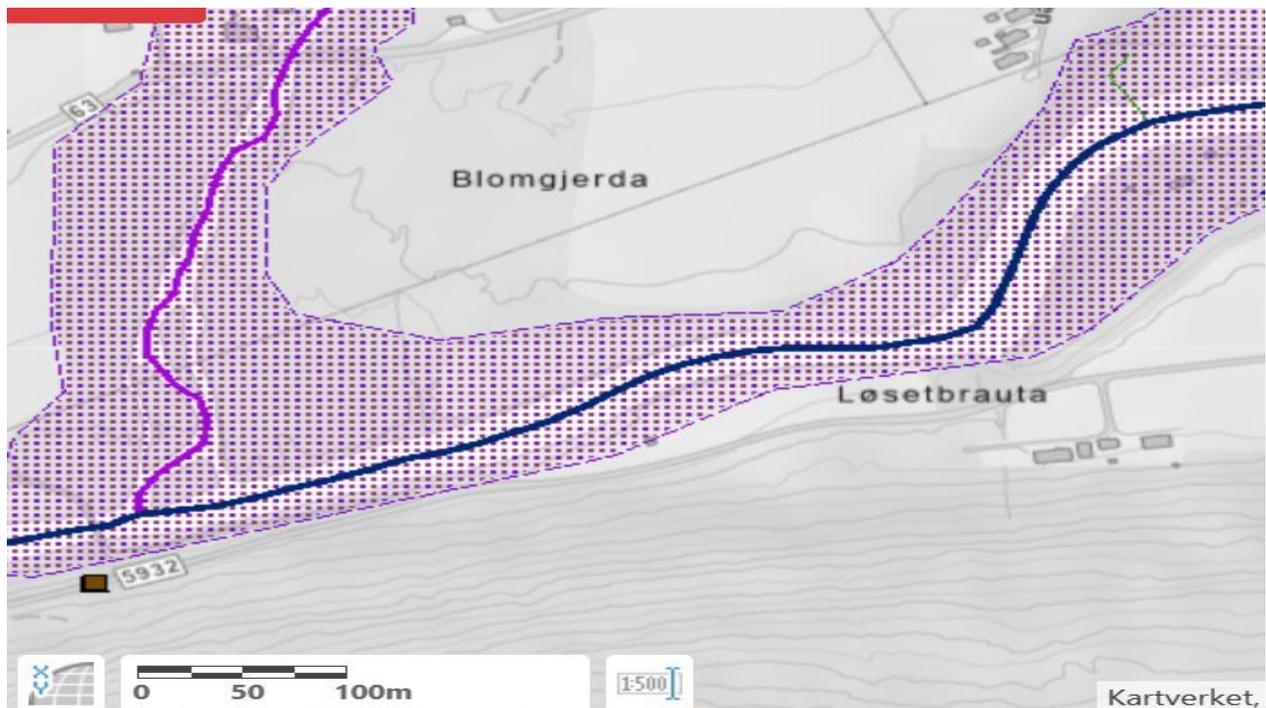
Figur 39 Viser aktsemdekart mot flaum i området Blomgjerda

Kart figur 39 viser at det er flaumfare på dei flate partia langs *Valldøla*. Markert brattskrent i sydleg del av planområdet vernar mot både flaum og skred i område for planlagt bygging.

Vurderer at det er liten fare for flaum i område planlagt til tomter, og at tryggleiken ligg innanfor F2 som tilseier middels konsekvens for skader og nominelt årleg sannsyn for flaum mindre enn 1/200.

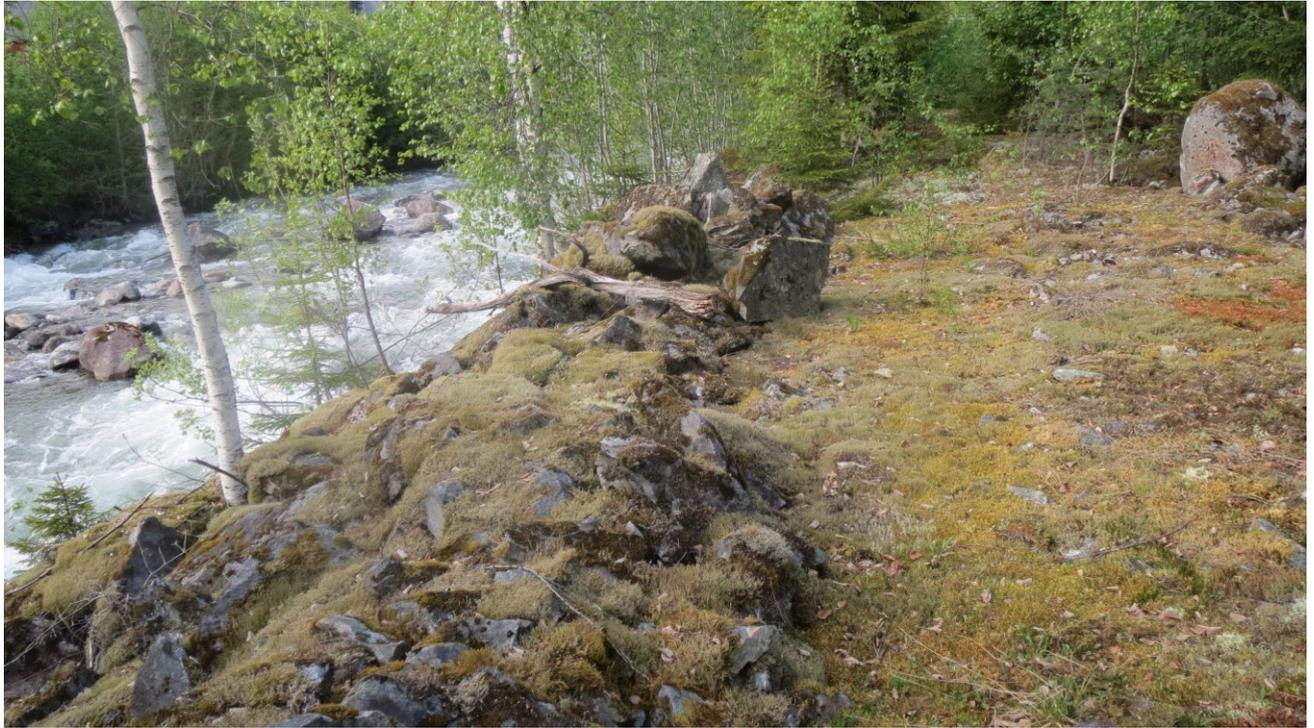
Figur 41 Biletet viser elvforbygning langs austsida av Myklebustelva

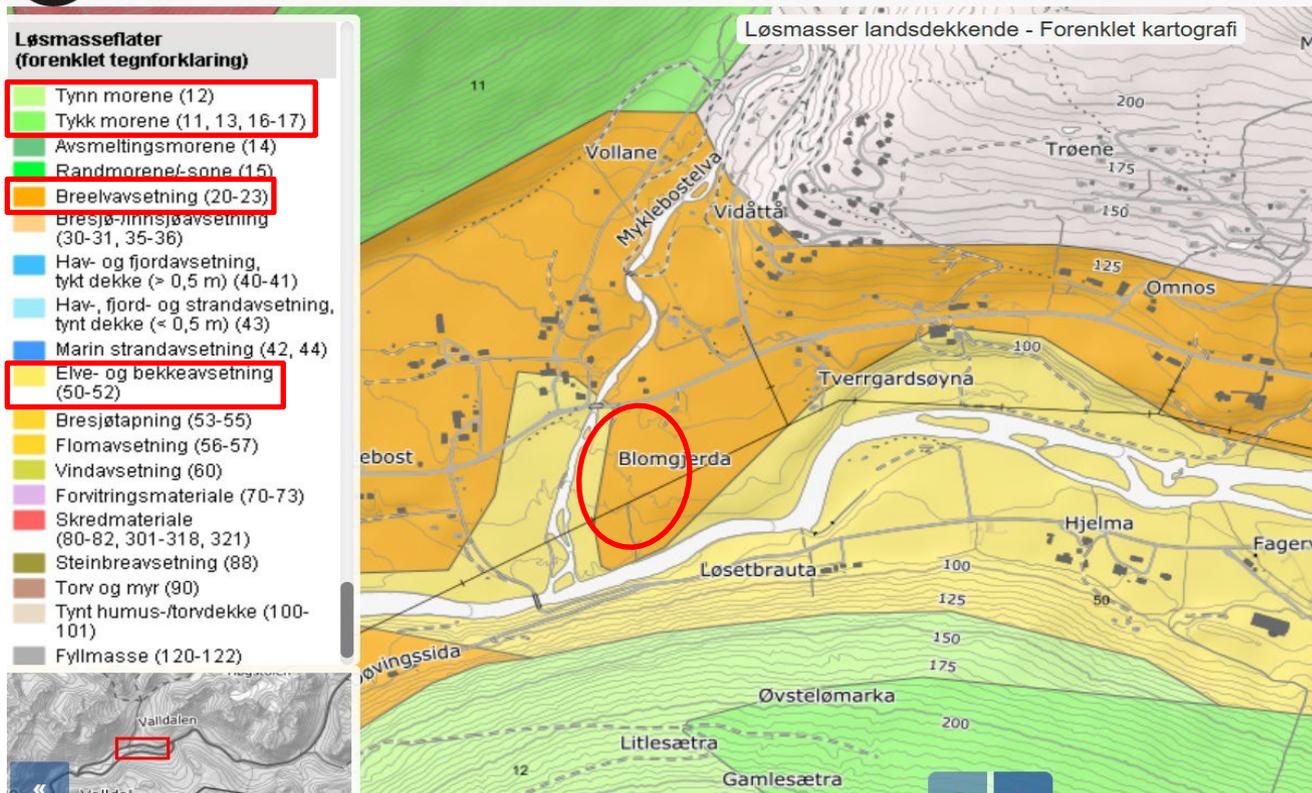
Figur 42 Kartet viser kartlagde lausmasser av NGU i området Myklebust-Omenås, Valldal, Fjord kommune.

Teiknforklaring i v billedkant viser kartlagde massetyper, og innramma fargar kva masser som finst i området *Blomgjerda* og nærområdet omkring.

Det aktuelle området for regulering til fritidsbustader ligg for det meste på grunn som på kartet er registrert og kartlagt som *breelveavsetningar*, mørk gul farge.

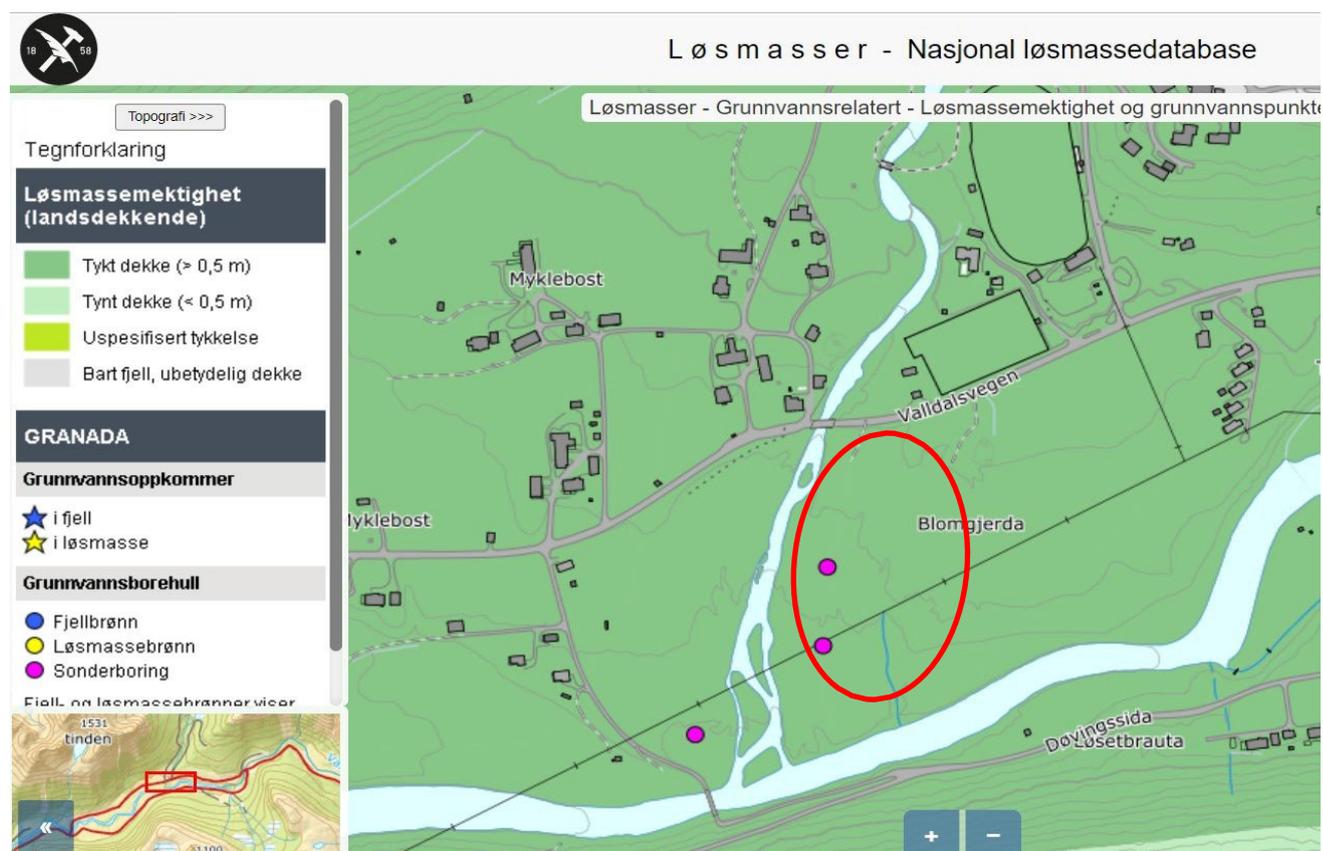
Figur 46 Utklipp fra NGU-rapport 1986, *Grunnvannsundersøkelser Valldal, NK*. Røde prikkar er borehol, raud ring er tiltaksområdet.

I rapporten er dette området kalt Myklebost-Omenås, sjå kart figur 46 og figur 47. Undersøking av grunnen er gjort med ulike metodar som geofysiske målingar med geoelektrisk instrumentering, grunnboring og prøvetaking av vatn, og registrering av massetyper, ref. kart og dokumentasjon på dei næraste sidene i rapporten vidare.

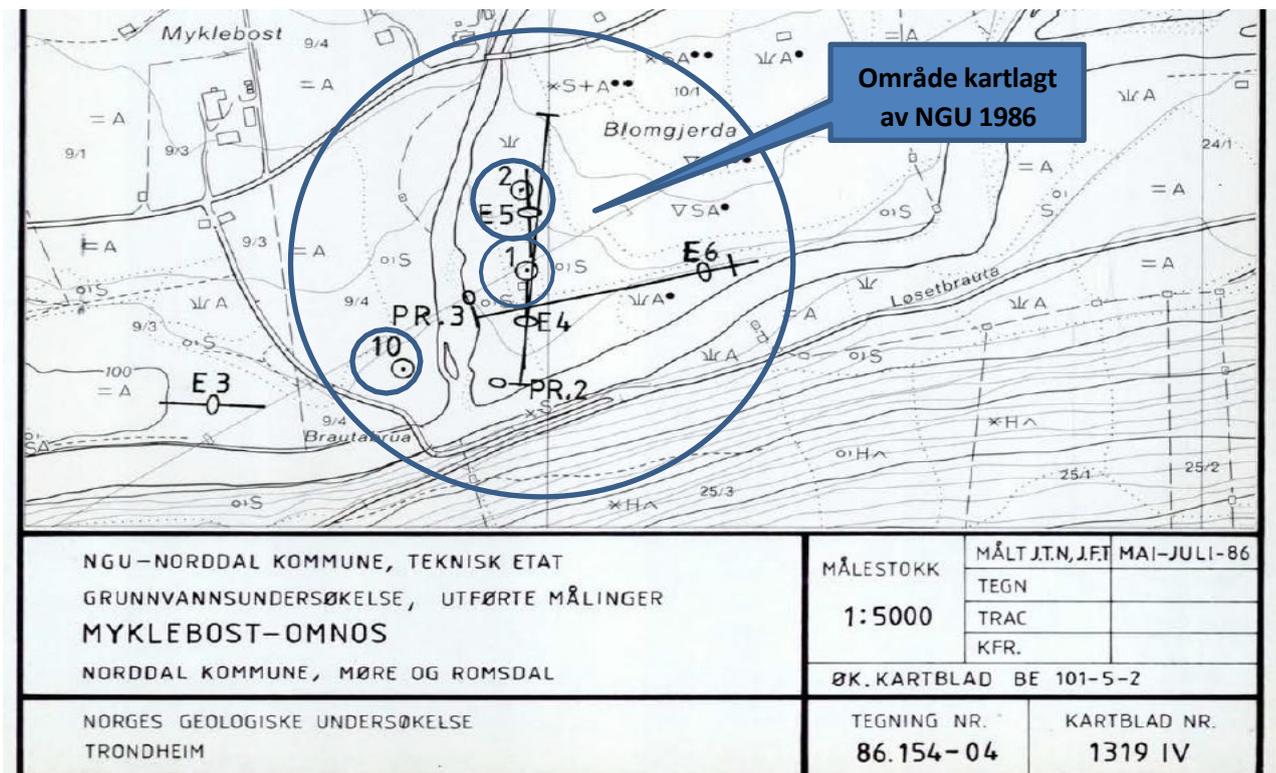
Figur 48 Kart viser utklipp av kart fra NGU-rapport 1986. Blå ring er undersøkt område, små ringar borehol i grunn

Figur 47 viser utklipp fra NGU-rapport 1986 om typer undersøkelser som er utført, og lokaliteter. Rød ramme er tiltaksområdet Blomgjerda, ref. også kart figur 46.

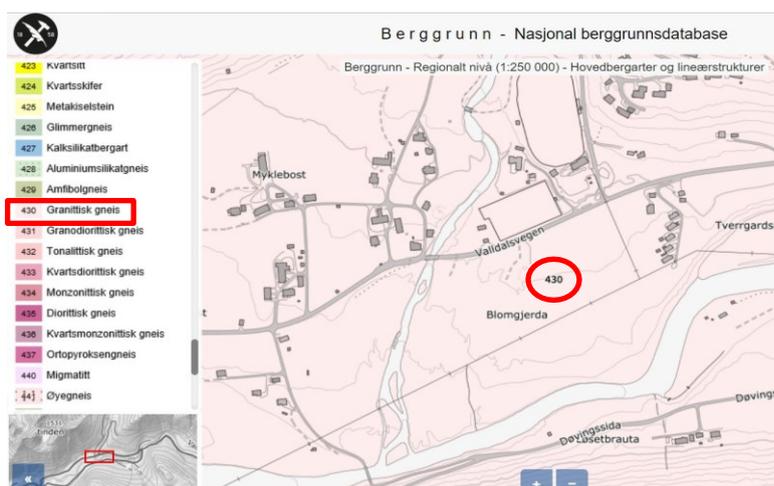
Figur 53 NGU berggrunnskart over område Blomgjerda med omland
